Relatório de estágio supervisionado na obra:

# Reforma e Ampliação do TPS do Aeroporto Presidente João Suassuna

Empresa: NEOTEC Projetos e Engenharia Ltda.

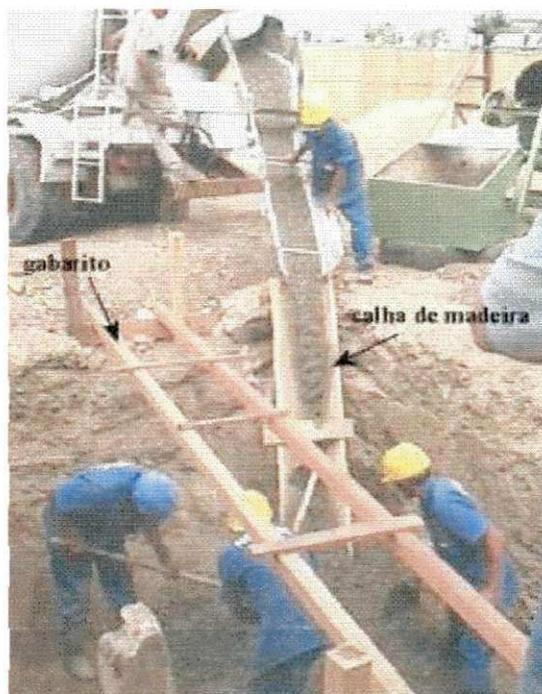
Na concretagem foi utilizada, para lançar o concreto, além da calha de ferro já existente no caminhão da concreteira uma calha de madeira, sendo esta última uma exigência da fiscalização residente. A calha de madeira prejudicava a concretagem pois na sua superfície ficava aderida parte da massa do concreto que se desprendia da brita. Como se pode observar na figura 07.

Figura 07 – Concretagem das sapatas.

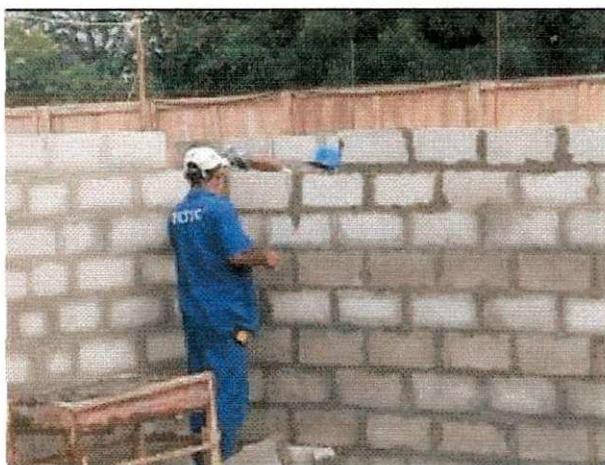
A espessura das juntas de assentamento não deveria exceder 1,5 cm, porém em alguns casos ultrapassava-se esse valor. A figura 19 mostra o assentamento dos blocos da alvenaria. A argamassa de assentamento utilizada foi de traço volumétrico 1:3 (cimento:areia).

Figura 19 - Assentamentos dos blocos da alvenaria.

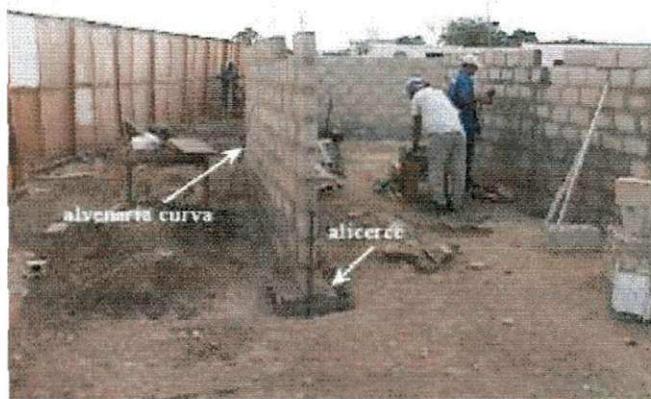
A alvenaria de formas curvas apresentou dificuldades não só na locação mas também na própria execução, exigindo uma mão de obra mais qualificada. A produção para esse tipo de alvenaria era baixa, apesar do bloco de concreto acelerar a produção quando comparado à alvenaria com tijolos cerâmicos. Na figura 20 pode-se observar a execução da alvenaria curva e do alicerce.

Figura 20 – Execução da alvenaria curva e do alicerce

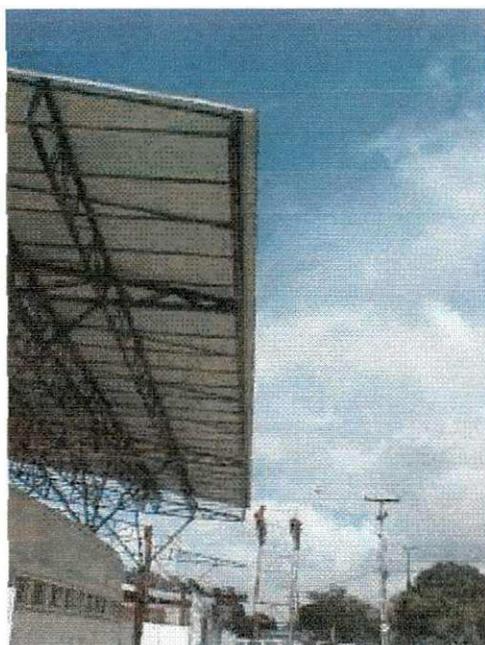
Figura 39 – Coberta fora de esquadro

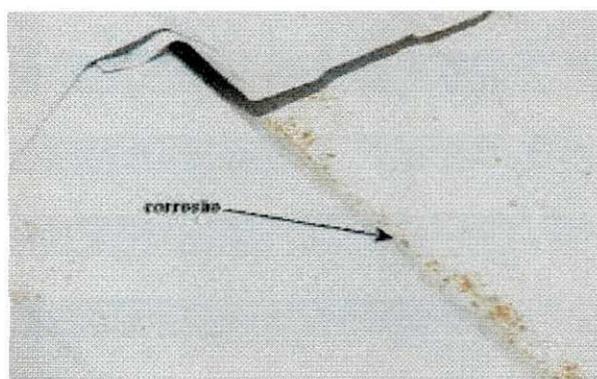
As limalhas de ferro, decorrentes de furação das telhas, deveriam ter sido retiradas no mesmo instante, para evitar que elas danificassem a pintura, dando início a um processo de corrosão. Esse cuidado não foi tomado e pouco tempo após a aplicação das telhas, foi detectado indícios de corrosão. Ver figura 40.

Figura 40 – Indícios de corrosão nas telhas.
