UNIVERSIDADE FEDERAL DE CAMPINA GRANDE - UFCG
CENTRO DE CIÊNCIAS E TECNOLOGIA - CCT
UNIDADE ACADÊMICA DE ENGENHARIA CIVIL - UAEC
ÁREA DE ESTRUTURAS

RELATÓRIO DE ESTÁGIO
SUPERVISIONADO

RELATÓRIO CURRICULAR REALIZADO NO CONDOMÍNIO RESIDENCIAL DA PRATA

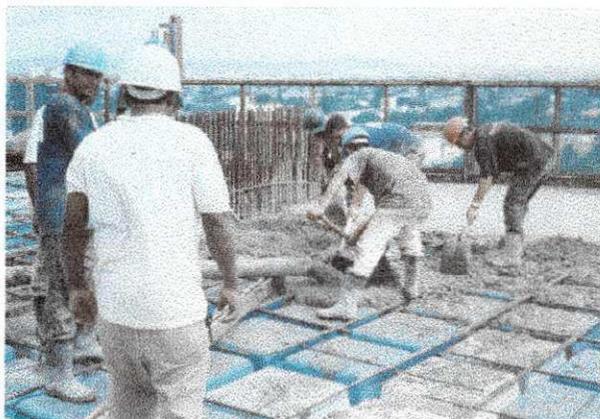
Figura 9 - Lançamento do concreto usinado.

Na Figura 9 observam-se os operários colocando o concreto usinado. Observou-se falta de treinamento dos operários no momento do lançamento do concreto.

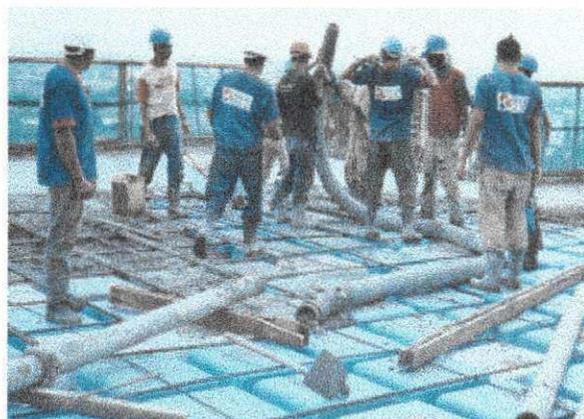
Observou-se um bom controle de qualidade da resistência, porém na execução do concreto na obra, verificou-se falta de treinamento dos operários, ocasionando até em quebras da tubulação do concreto (Figura 10). Verificaram-se também atrasos na chegada do carro de concreto, atrasando o andamento da obra.

Figura 10 - Erro na execução do concreto usinado.

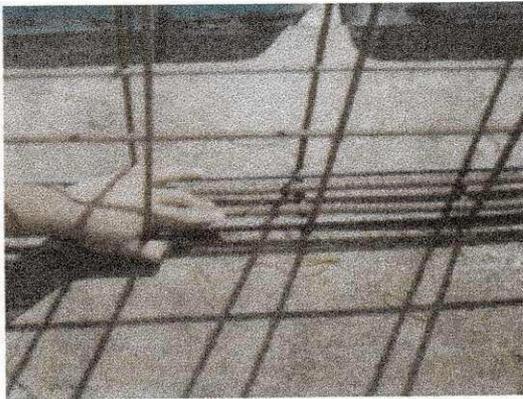
Para a liberação da concretagem foram conferidas ferragens de pilares, vigas e lajes. Para garantir uma melhor execução, segurança e estabilidade, realizou-se a conferência na armadura de acordo com o projeto, em que foram verificadas as bitolas; posições e direções das ferragens; comprimento dos ferros e suas quantidades e espaçamentos. Em alguns casos, os espaçamentos não atenderam à NBR 6118, Fig. 17.

Figura 17 - Verificação dos espaçamentos das ferragens.

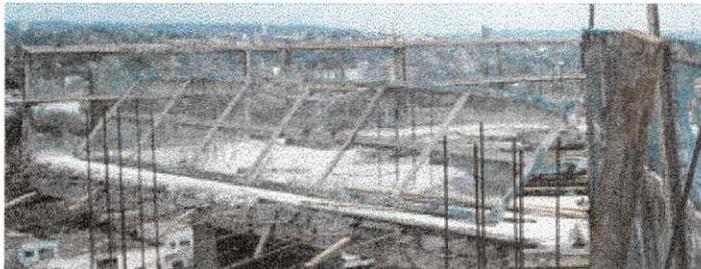
Figura 21 - Tela de proteção.

Observou-se o uso da tela de proteção em algumas áreas de maior risco, não sendo utilizada em toda a obra. Em alguns pavimentos constataram-se erros na execução do concreto, Figs. 22, 23 e 24.

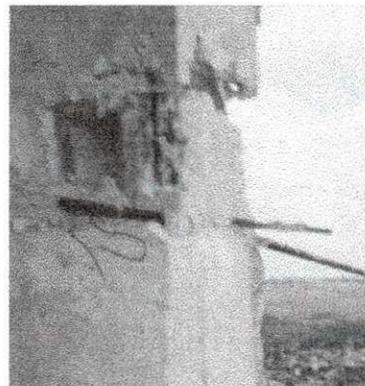
Figura 22 - Segregação de concreto e exposição da armadura

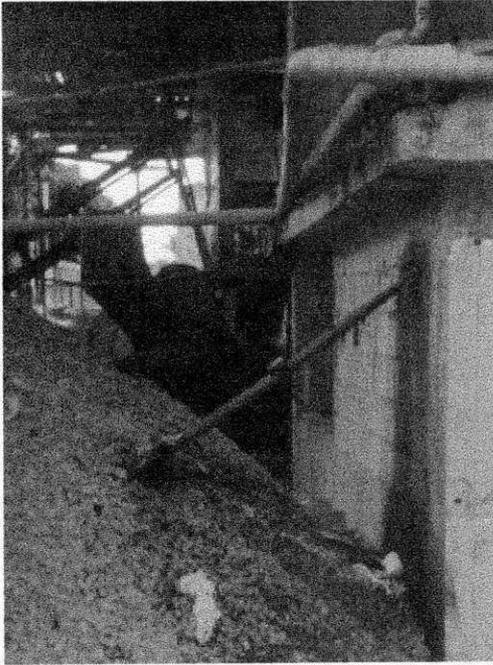
Na Figura 25, observa-se que a brita encontra-se armazenada logo abaixo de uma tubulação de água, verificando também resquícios de material orgânico e plásticos.

Figura 23 - Armazenamento da brita em péssimas condições.

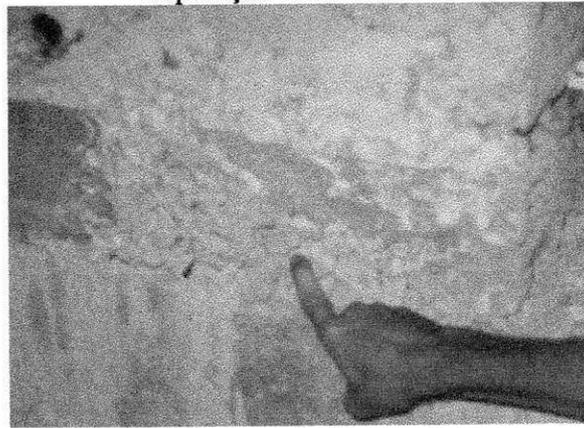
Figura 25 - Falhas no pilar

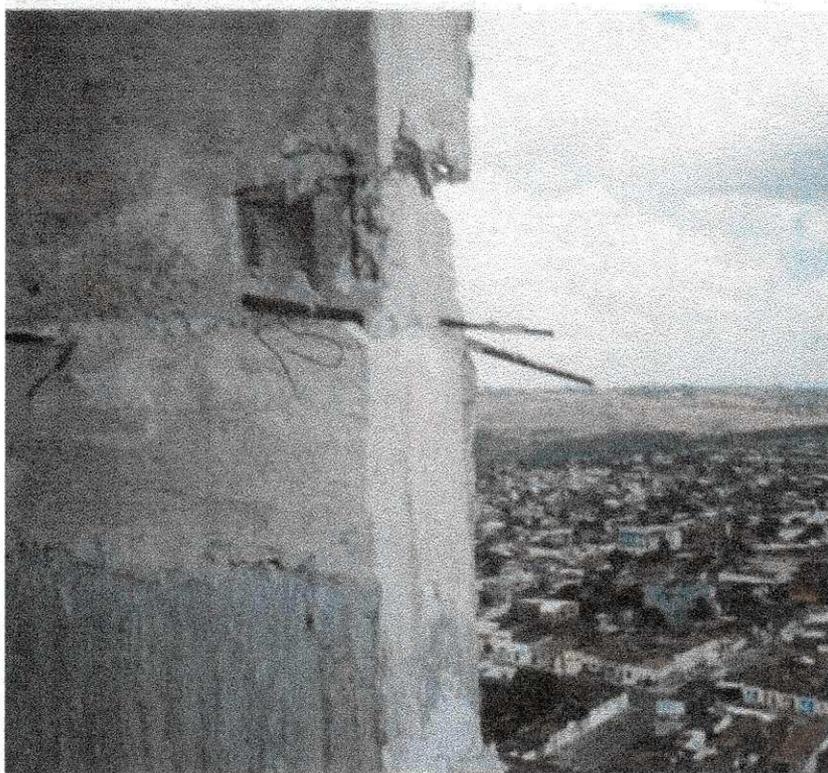
É comum encontrar na obra armaduras expostas, estas ocorrem na maioria das vezes, devido o cobrimento necessário não atender as normas técnicas e também por congestionamento de barras que impede a passagem do concreto para toda a fôrma.

Durante o procedimento de concretagem dos pilares, é comum haver um congestionamento de barras, no ponto em que estas são unidas, mais precisamente nas bases dos pilares para continuação dos mesmos no pavimento superior.

Nestes locais, observa-se dificuldades ou a obstrução para a passagem do agregado graúdo entre as barras, ocasionando o “brocamento”, - termo utilizado na obra - que é a ausência do agregado graúdo no cobrimento da armadura gerando um vazio (Figura 26), prejudicando o cobrimento necessário para combater os efeitos da oxidação da armadura. Para tentar solucionar este problema, muitas vezes acaba-se criando outro, isto porque, nestes locais utiliza-se o vibrador de imersão por mais tempo para que o concreto penetre por completo, o que acaba provocando exsudação, que é a migração da água para a superfície carreando os grãos menores de cimento, comprometendo a resistência do concreto.

Figura 26. Pilar com armaduras expostas.

A solução para este problema é a distribuição das barras de acordo com a NBR 6118, que no item 18.3.2.2 estabelece que o espaçamento mínimo entre as barras deve ser o maior dos seguintes valores: 20 mm; diâmetro da barra, do feixe ou luva (diâmetro do feixe = $\varnothing\sqrt{n}$, em que: n é o número de barras e \varnothing o diâmetro das barras); 1,2 vezes o diâmetro máximo do agregado. Salientando que estes valores se aplicam também às regiões de emendas por traspasse das barras, que é o caso descrito anteriormente.

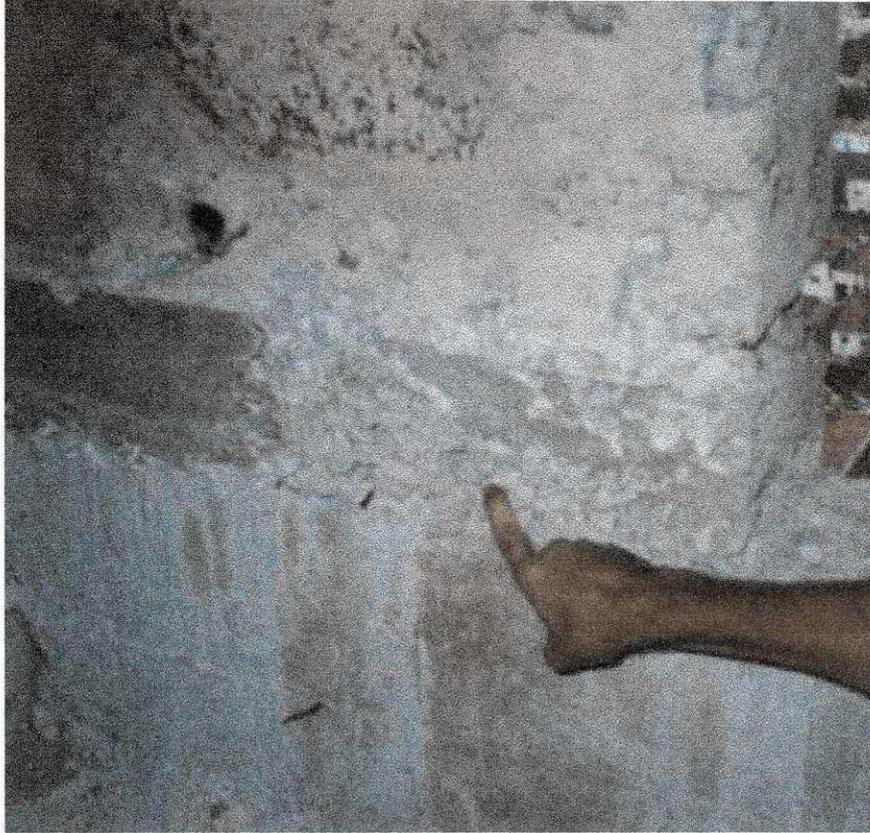
Desagregação do concreto é a separação de partes que estavam agregadas, ou seja, a separação do agregado graúdo da pasta de cimento e areia. Este fenômeno ocorre quando o concreto é lançado de uma grande altura.

No Castelo da Prata, observa-se que ocorreu desagregação em alguns pilares, como pode ser visto na Figura 27, o agregado graúdo, neste caso a brita, não está totalmente imersa na pasta de cimento e areia.

Figura 27. Agregados graúdos não envolvidos na pasta de cimento e areia.

Não lançar o concreto de grandes alturas é a melhor forma de evitar este problema. A NBR 6118 estabelece que concreto deverá ser lançado o mais próximo possível de sua posição final, evitando incrustação de argamassa nas paredes das formas e nas armaduras. Deverão ser tomadas precauções para manter a homogeneidade do concreto. A altura de queda livre não pode ultrapassar 2 m. Para peças estreitas e altas, o concreto deverá ser lançado por janelas abertas na parte lateral, ou por meio de funis ou trombas.
