**ANÁLISE DE MANIFESTAÇÕES PATOLÓGICAS DEVIDO À  
AUSÊNCIA OU FALHA NO SISTEMA DE IMPERMEABILIZAÇÃO:  
ESTUDOS DE CASOS EM BOA VENTURA - PB**

Trabalho de Conclusão de Curso apresentado ao Curso de Graduação em Engenharia Civil, da Universidade Federal de Campina Grande, Campus de Pombal, como requisito para obtenção do título de Bacharel em Engenharia Civil.

A primeira edificação em estudo é uma residência unifamiliar mostrada na Figura 11, localizada no Centro da cidade, atualmente moram 3 pessoas. A construção dessa residência se deu há mais de 40 anos, porém passa por reformas a cada 2 anos, foi informado que a causa dessas reformas é justamente pelo aparecimento das patologias que foram encontradas, pois nunca foi desenvolvida a impermeabilização e resolução de problemas de forma correta.

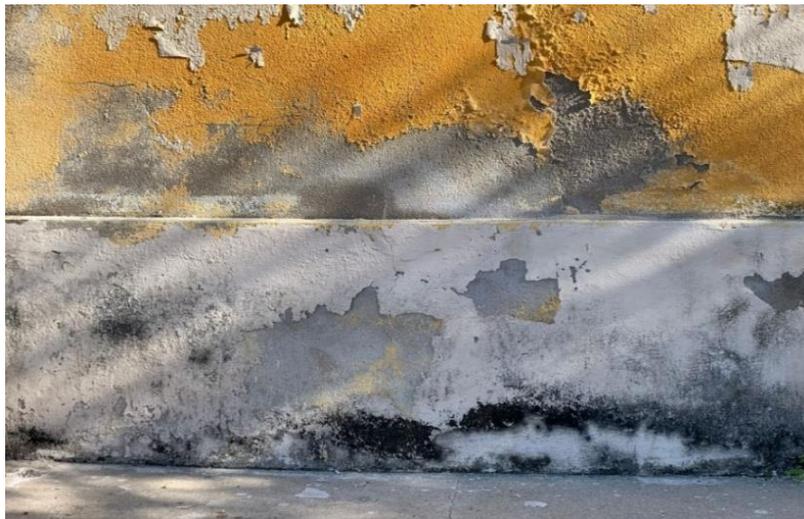
Foi identificado marcas de umidade em quase toda extensão das paredes externas e internas da fachada, manifestando o descascamento da pintura, aparecimento de mofos em alguns pontos como mostra a Figura 12 e a Figura 13 mostra algumas marcas de recuperação de salitre que foi feito de maneira incorreta, pois o problema com umidade não foi resolvido.

**Figura 12:** Descascamento de pinturas e manchas de mofo

As patologias identificadas nas figuras 12 e 13, mostram problemas de infiltração que são causadas pelo contato das estruturas com o solo, gerando uma umidade ascensional. Para a correção do problema, sugere-se que seja feita uma substituição da alvenaria dessas paredes, de no mínimo 60cm acima do piso, sugerindo a altura de 80 cm e a utilização de impermeabilizantes do tipo argamassa impermeabilizante com aditivo hidrófugo que, de acordo com a norma NBR 9574(2008), deve ser utilizado na argamassa de assentamento e na argamassa para o reboco das paredes reparadas. No caso do assentamento, a norma fala que deve ser executado até a terceira fiada, caso não atinja 60cm do piso, já para o caso do reboco a norma fala que o uso da argamassa deve ser executada uma camada de 30mm, dividida em duas camadas de 15 mm como citado no tópico 2.3.1.2.

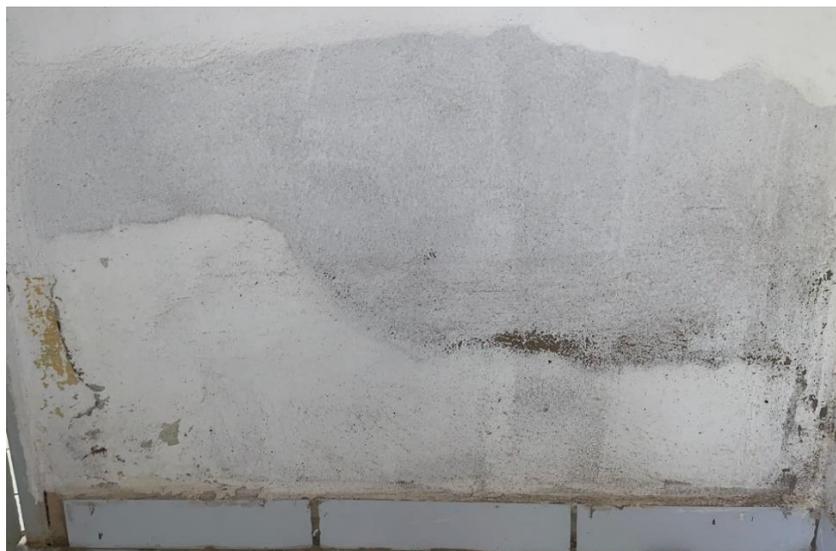
**Figura 13:** Descascamento de pintura e marcas de recuperação de salitre

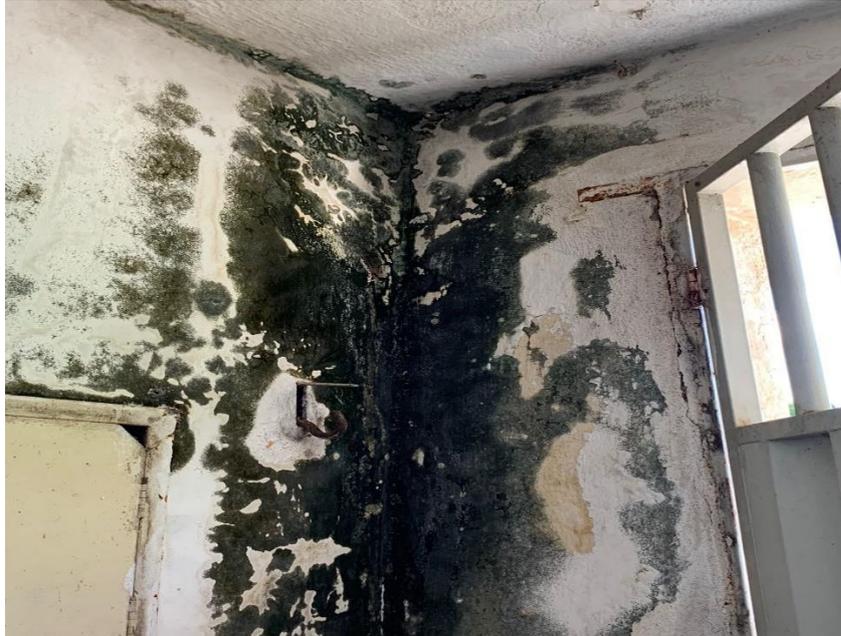
Notou-se também que na varanda possui uma pequena laje cobertura que segundo o proprietário nunca foi utilizado nenhum tipo de impermeabilização dessa laje, causando infiltrações nas paredes em tempos de chuva, essa umidade gerou

manchas de mofo em paredes internas, devida à má circulação de ar como mostra a Figura 14.

**Figura 14:** Mofo em parede interna devido infiltração em laje

Na obra também foi encontrado um mofo gerado por uma infiltração na laje cobertura da varanda, para a solução do problema recomenda-se a impermeabilização total da laje com o uso de manta asfáltica, como já foi citado esse tipo de impermeabilizante é recomendado para uso em lajes e o mais utilizado para esses casos e sua execução é feita de acordo com as normas de impermeabilização e manuais de fabricantes como foi citado no tópico 2.3.2.2.

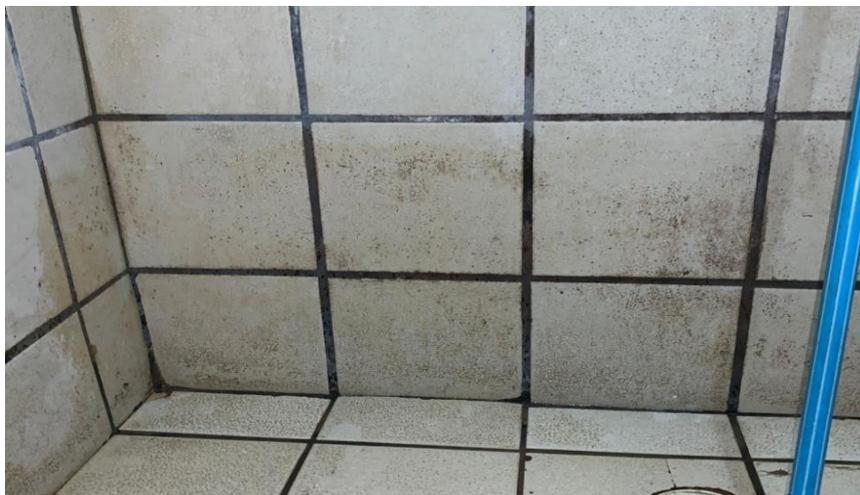
No banheiro da edificação foram identificadas marcas de umidade nos revestimentos cerâmicos e marcas de umidade causadas pela má instalação de equipamentos hidráulicos como mostra as Figuras 15 e 16.

**Figura 15:** Umidade em revestimento cerâmico

No banheiro da edificação, foi encontrado um vazamento em uma peça hidráulica que gerou uma infiltração acidental, para a resolução do problema, sugere-se que seja feita a instalação correta do equipamento impedindo que a água infiltre. Outro problema encontrado no banheiro foi uma infiltração que atingiu o revestimento cerâmico, deixando uma marca de umidade, para solucionar o problema sugere-se o uso da argamassa polimérica nas paredes internas do banheiro, e posteriormente finalizado com um novo revestimento cerâmico como mostrado na figura 29, Sayegh (2001) sugere o uso da argamassa polimérica, pois como já foi citado é um material resistente a pequenas movimentações e sua

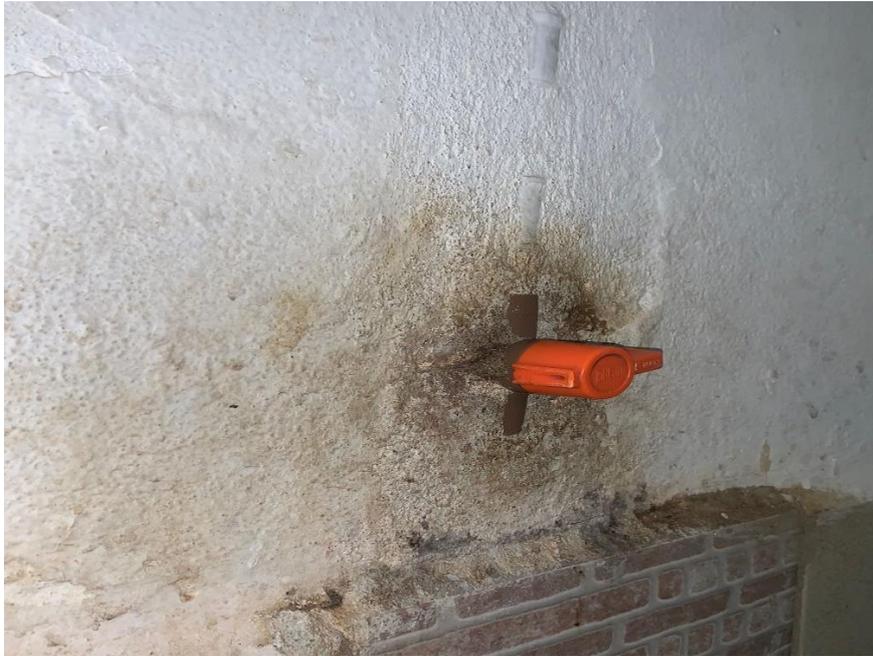
**Figura 16:** umidade accidental em equipamento hidráulico

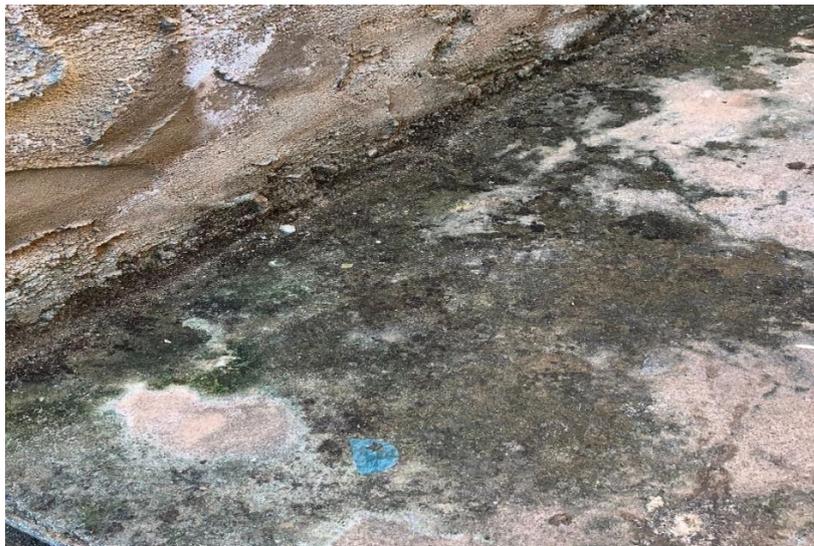
Identificou-se também infiltrações em pisos da área externa da edificação, que possui contato direto com o solo e, segundo o proprietário, não obteve-se o uso de impermeabilizantes, como visto na figura 17.

**Figura 17:** infiltração em piso

A infiltração no piso mostrada na figura 17, também é uma patologia gerada pela umidade ascensional ou por capilaridade, sugere-se que esse piso seja retirado e feito novamente com o uso de uma membrana asfáltica, que segundo Denver (2008), as membranas asfálticas funcionam como um bloqueador de umidade quando é aplicado em contrapiso, sendo também as membranas asfálticas muito usadas em fundações que possuem contato direto com o solo.

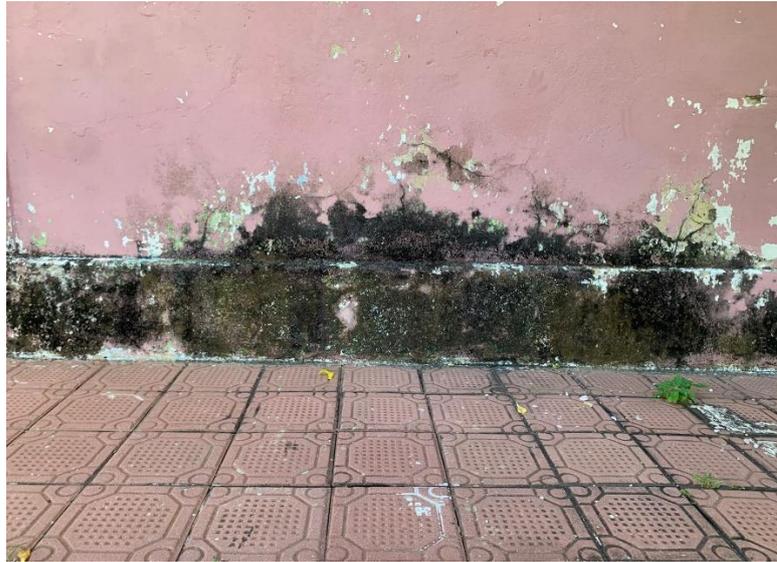
Inicialmente foi identificado a formação de manchas de cor escura nas paredes externas da edificação e algumas paredes internas, causadas pela umidade ascensional, visto que, foi informado pelo proprietário que essas paredes foram sobrepostas em contato direto com a fundação não impermeabilizada da edificação, que devido à porosidade do concreto e a capilaridade, formou a patologia em questão mostrada nas figuras 19 e 20.

**Figura 19:** infiltração por capilaridade na parede externa

As patologias encontradas no estudo de caso 2, eram semelhantes as que foram encontradas no estudo de caso 1, destacando o problema de infiltrações causadas por umidade ascensional, onde as paredes da edificação eram sobrepostas as estruturas que tinham contato direto com o solo, diante disso, sugere-se o mesmo tratamento para as patologias destacadas nas figuras 19 e 20, que seria o uso de argamassa impermeabilizante com aditivo hidrófugo e sua execução semelhante ao que foi citado no tópico 4.2.1.

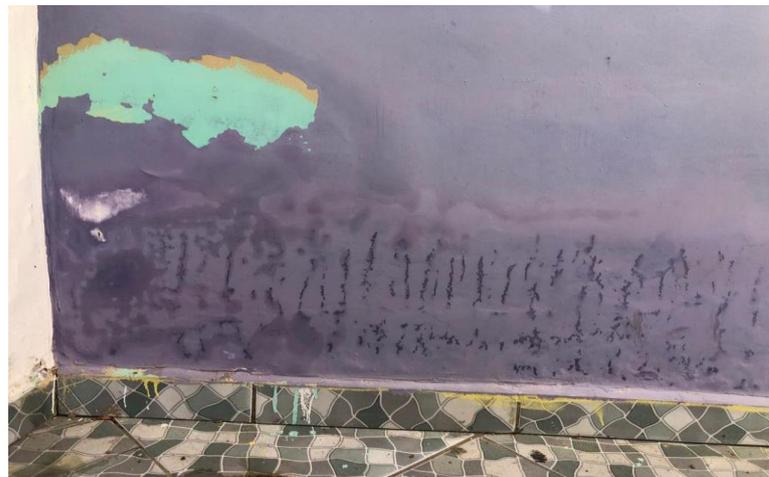
**Figura 20:** infiltração por capilaridade na parede interna

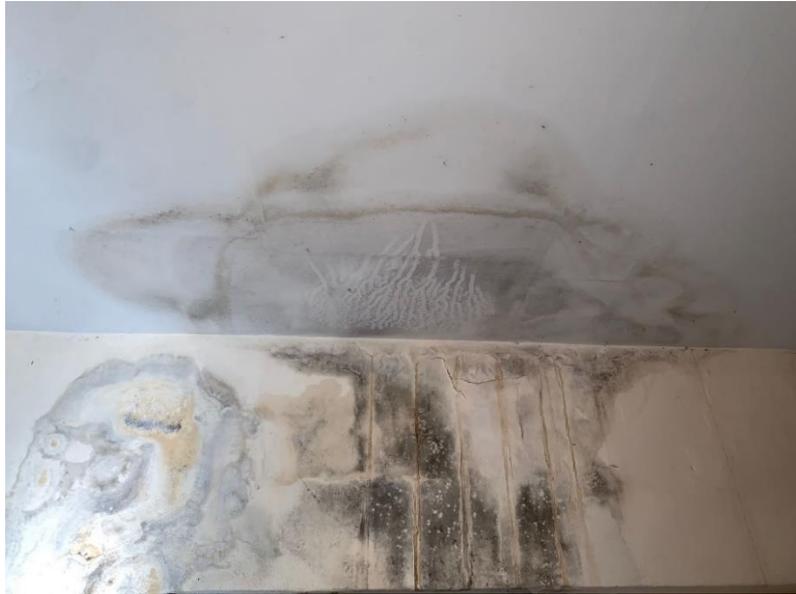
A edificação possui vários problemas no telhado, que em tempos de chuva infiltra água para o interior da edificação, acarretando vários problemas como mofo em áreas com pouca ventilação, como podemos ver na figura 21 e grandes infiltrações em paredes internas ocasionando manchas de umidade e desagregamento de pinturas e reboco, em algumas atinge até mesmo os sistemas elétricos, colocando em risco a integridade dos usuários como mostrados na figura 22.

**Figura 21:** Mofo em parede e gesso devido infiltração

Os casos de mofo e descascamento de pintura que estão destacados nas figuras 21 e 22 foram gerados devido uma infiltração que foi causada por uma falha no telhado e em tempos de chuva, era recorrente o aparecimento de umidade nas paredes, para solucionar o problema, sugere-se inicialmente que seja feito os devidos reparos na cobertura da edificação impedindo que águas pluviais adentrem a edificação, em seguida o tratamento das paredes sugere-se também o uso de argamassa impermeabilizante com aditivo hidrófugo para o reboco das paredes seguindo os parâmetros exigidos pela norma NBR 9574 (2008) como foi citado no tópico 4.2.1.

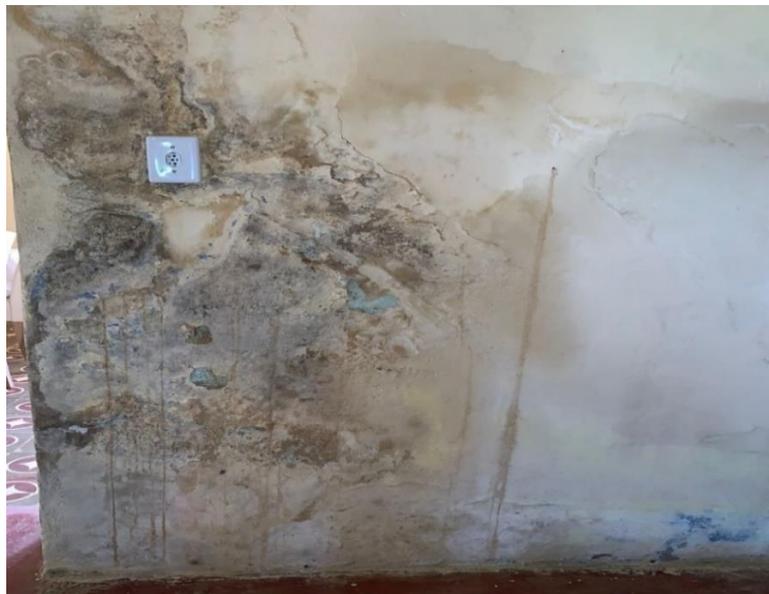
**Figura 22:** Desagregamento de pintura e reboco

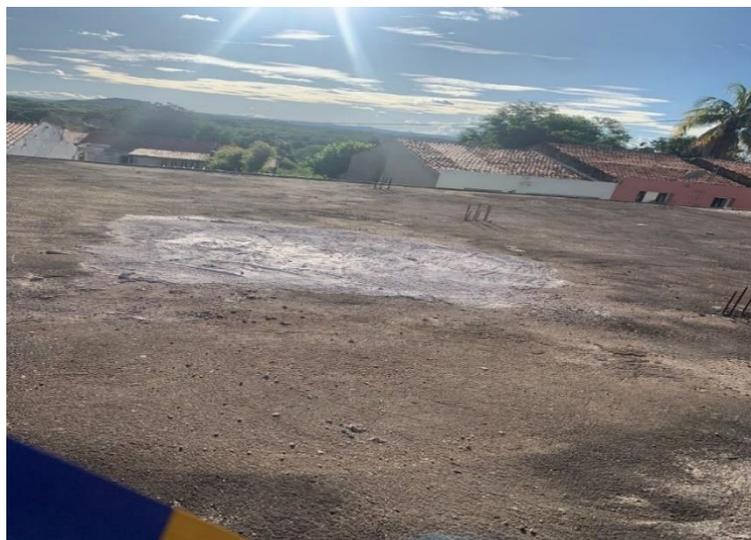
De acordo com o informado pelo proprietário, a laje teria passado por um processo de impermeabilização com uma membrana asfáltica, porém o produto não foi suficiente para todo comprimento da estrutura e foi feito de maneira incorreta, visto que, é um produto pouco utilizado na região. Após iniciada a vistoria, notou-se que a laje possuía manchas que indicavam sinais de infiltração como mostrado na figura 24 e uma tentativa de correção com argamassa, porém sem nenhum produto impermeabilizante.

**Figura 24:** Laje com infiltrações

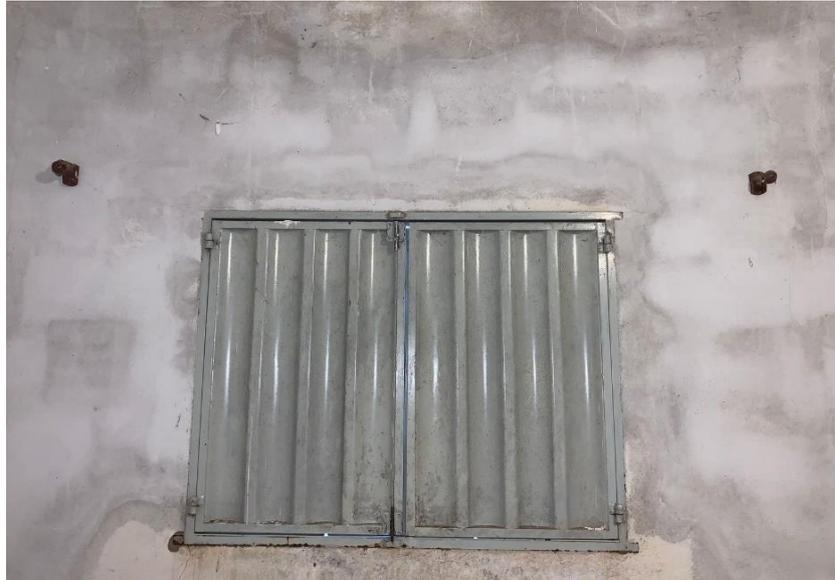
Esse problema identificado na laje acarretou outros no interior da edificação, que foi o aparecimento de manchas de umidade em paredes internas, descascamentos de pintura, identificados nas figuras 25 e 26 abaixo.

**Figura 25:** umidade em parede interna

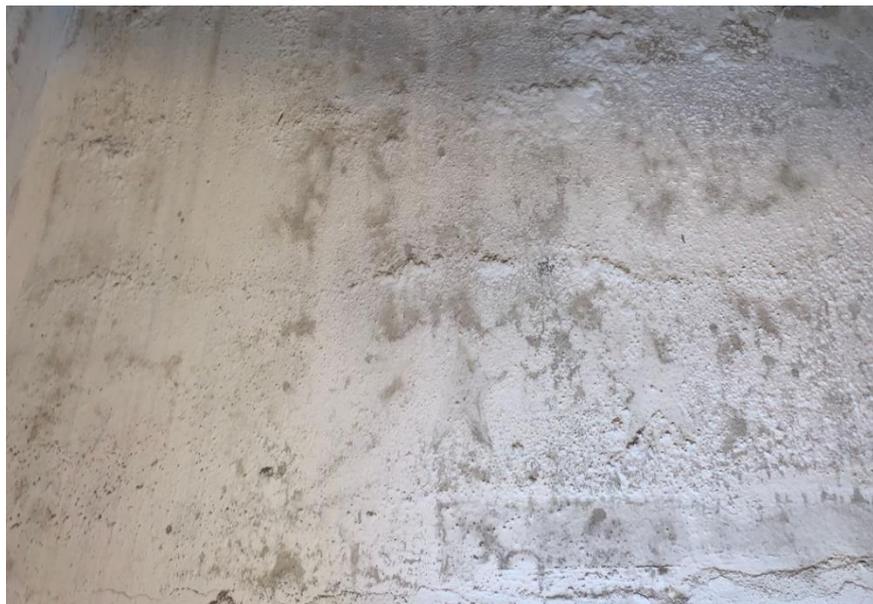
**Figura 26:** Manchas de umidade e descascamento de pintura

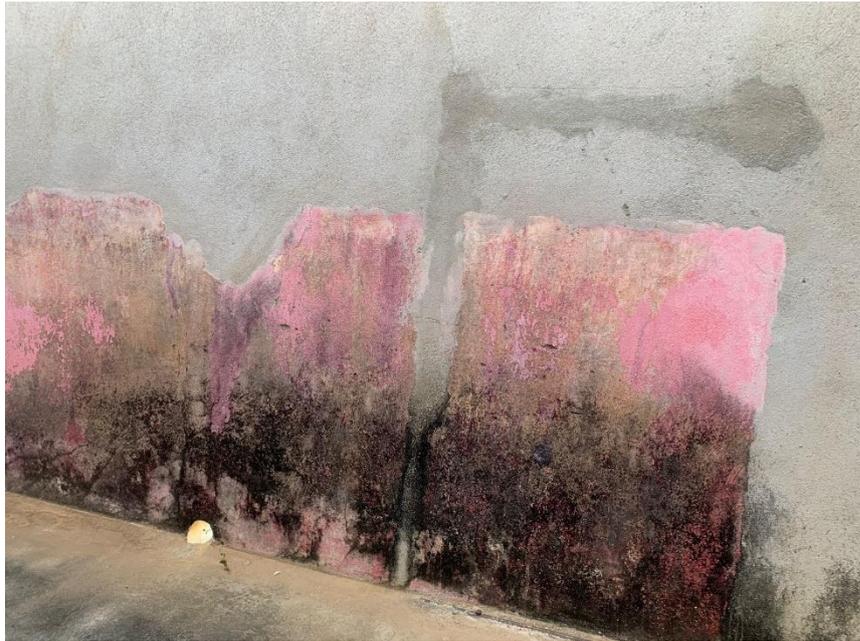
Na edificação em questão as paredes foram executadas acima da viga baldrame que tem contato direto com o solo, estando mais suscetível ao surgimento de umidade por capilaridade. Foram identificados pontos onde isso ocorre como mostrado nas figuras 27 e 28.

**Figura 27:** infiltração por capilaridade parede externa

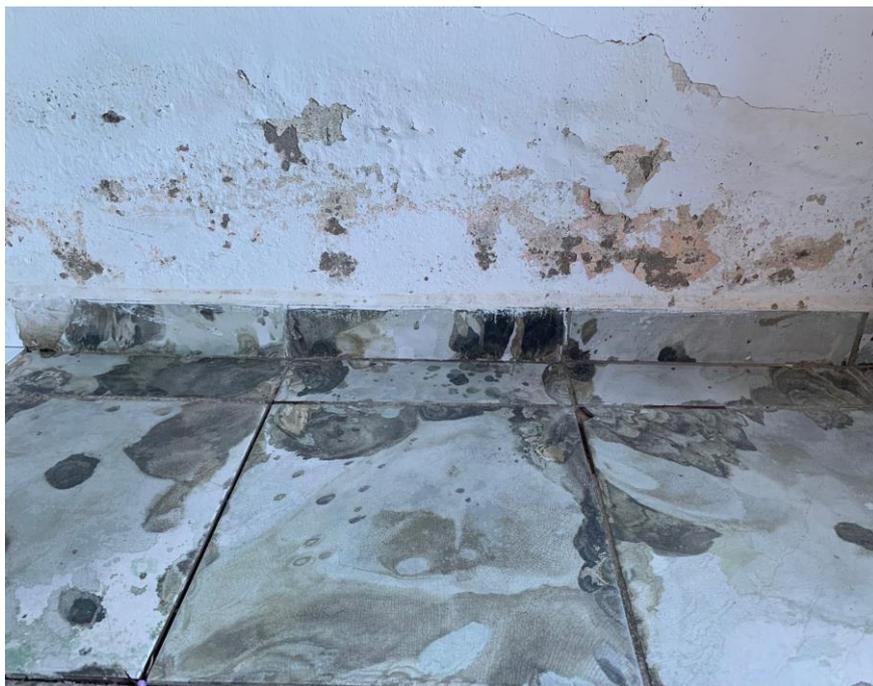
**Figura 28:** Manchas de infiltração em paredes e revestimentos cerâmicos

Já para a patologia encontrada na figura 28 a umidade ascensional atingiu o revestimento cerâmico do piso, igualmente ao que ocorreu na figura 17. No estudo de caso 1, o piso não possuía revestimento cerâmico, como o piso do estudo de caso 3, porém a solução sugerida é a mesma, logo indica-se o uso de membrana asfáltica para inibir a infiltração advinda do solo, como mostra o modelo sugerido na figura 30, diferenciando apenas o acabamento do piso que seria com revestimento cerâmico.
