**INSPEÇÃO PREDIAL PARA INVESTIGAÇÃO DE ERROS
CONSTRUTIVOS EM OBRA RESIDENCIAL NA
CIDADE DE PRINCESA ISABEL - PB**

Trabalho de Conclusão de Curso apresentado à Unidade Acadêmica de Ciências e Tecnologia Ambiental da Universidade Federal de Campina Grande, como parte dos requisitos necessários para obtenção do título de Engenheiro Civil.

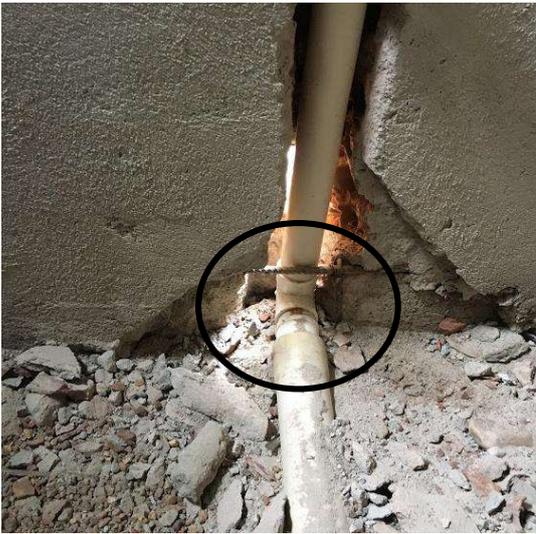
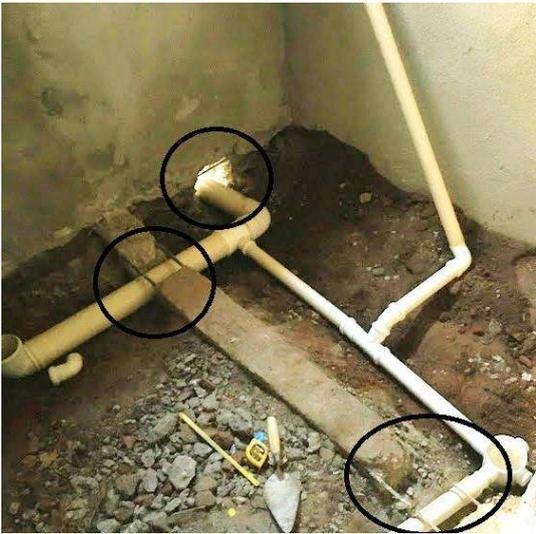
FICHA 1 – SISTEMA ESTRUTURAL		
Descrição Visual / Local		
Aberturas em vigas baldrame / Banheiro da suíte

A		
B		
Causa principal		
Falha na compatibilização dos sistemas construtivos		
Classificação quanto à origem		
<input checked="" type="checkbox"/> Anomalia endógena ou construtiva	Erro de execução e falta de projeto hidrossanitário	
<input type="checkbox"/> Anomalia exógena		
Prioridade de correção		
<input checked="" type="checkbox"/> Prioridade 1	<input type="checkbox"/> Prioridade 2	<input type="checkbox"/> Prioridade 3
G	U	T
5	4	4

Como apresentado no tratamento indicado na Ficha 1 e, dado que armadura já apresenta corrosão, pode-se aplicar a metodologia utilizada por Resende (2018), que define uma série de medidas para o tratamento desse tipo de patologia:

- Determinar a área, a partir de inspeção visual e percussão auscultativa;
- Remoção do concreto contaminado com cuidado para evitar micro-fissuras;
- Toda a armadura eventualmente corroída deve ser exposta, o que significa que deve ser removido em torno de 2 cm do concreto situado por detrás das barras expostas. Isso garante um bom acesso e permite a correta limpeza das barras da armadura, bem como a completa passivação das mesmas;
- Estabelecer um bordo reto com pelo menos 5 mm de profundidade formando um contorno geométrico linear, para garantia de aderência do revestimento.

- Aplicação do graute tixotrópico.

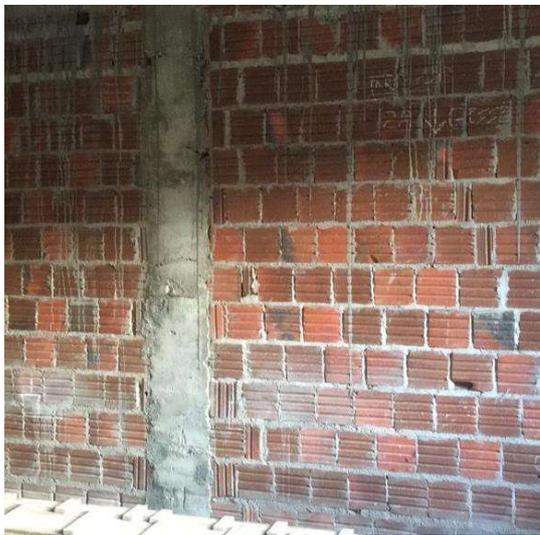
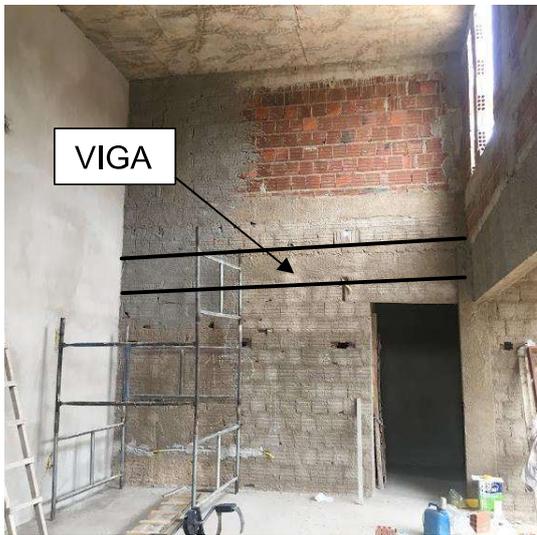
FICHA 3 – SISTEMA ESTRUTURAL		
Descrição Visual / Local		
Dimensões de estruturas diferentes de projeto / Diversos

Causa principal		
Execução de estrutura simultaneamente à alvenaria		
Classificação quanto à origem		
<input checked="" type="checkbox"/> Anomalia endógena ou construtiva	Erro de execução	
<input type="checkbox"/> Anomalia exógena		
Ordem de priorização		
<input type="checkbox"/> Prioridade 1	<input checked="" type="checkbox"/> Prioridade 2	<input type="checkbox"/> Prioridade 3
G	U	T
5	3	3

Segundo Salvador (2020), o sistema de vigas apoiadas diretamente na alvenaria de vedação não é tratado pela NBR 6118 (ABNT, 2014) ou pela NBR 14931 (ABNT, 2004). O autor enfatiza que, nesse tipo de configuração, as vigas apoiadas sobre a parede não possuem o escoramento recomendado, e podem resultar em solicitações e deformações excessivas antes que o concreto atinja a resistência prevista em projeto (ver Figura B da Ficha 3).

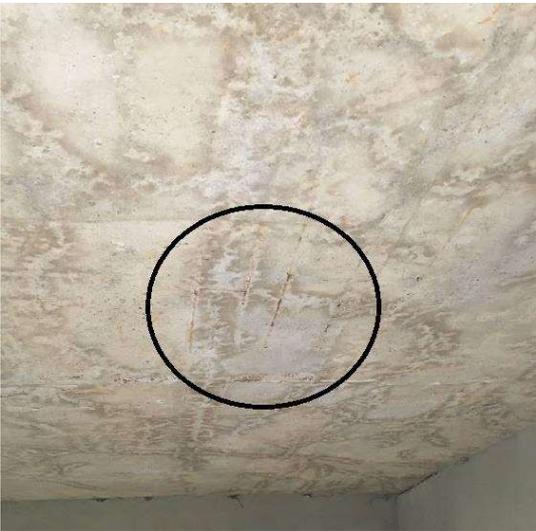
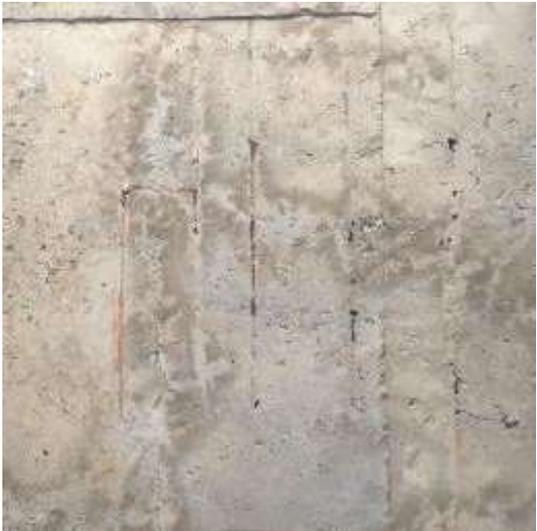
FICHA 4 – SISTEMA ESTRUTURAL		
Descrição Visual / Local		
Armação exposta em lajes / Diversos

A	B	
Causa principal		
Ausência de espaçadores entre a forma e as armaduras		
Classificação quanto à origem		
<input checked="" type="checkbox"/> Anomalia endógena ou construtiva	Erro de execução	
<input type="checkbox"/> Anomalia exógena		
Ordem de priorização		
<input type="checkbox"/> Prioridade 1	<input checked="" type="checkbox"/> Prioridade 2	<input type="checkbox"/> Prioridade 3
G	U	T
5	3	4

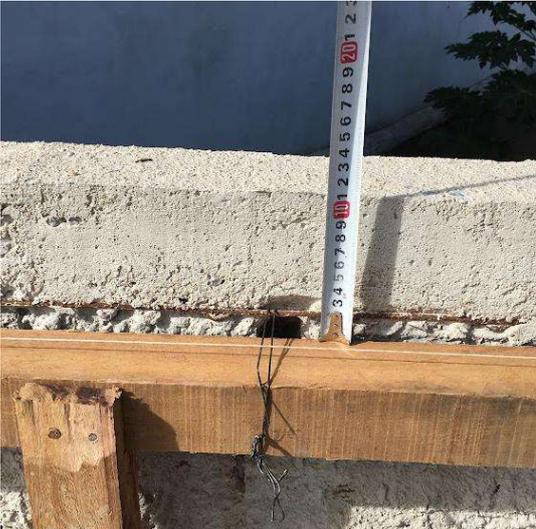
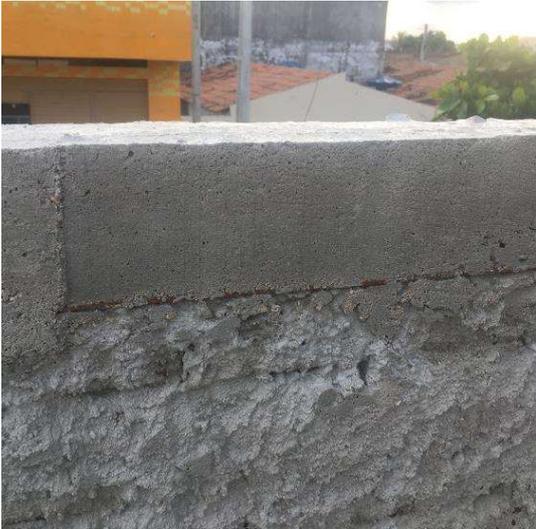
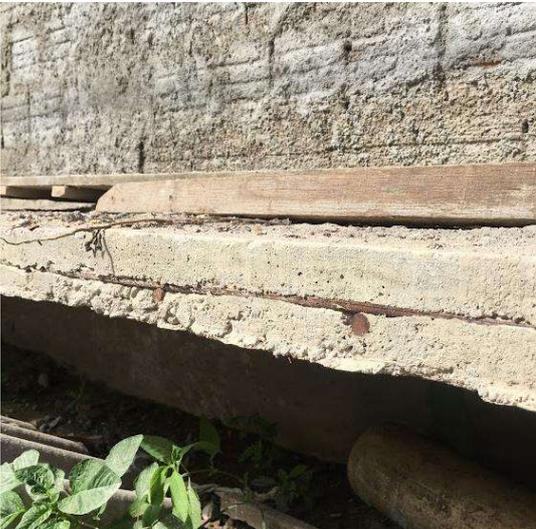
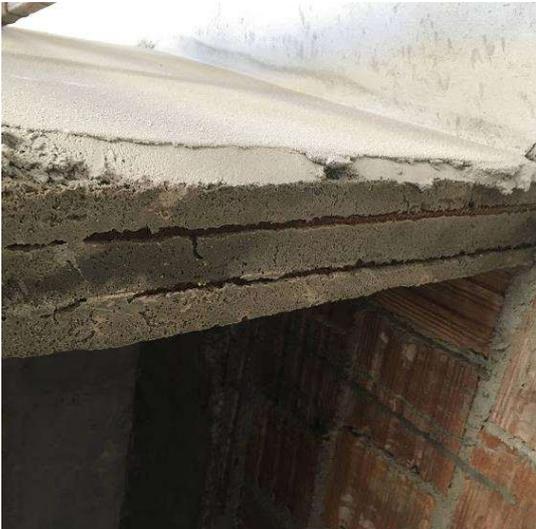
e. *Ficha 5 - Armação exposta.*

Com o passar do tempo, isso pode resultar em patologias devido falta de aderência adequada entre a argamassa de revestimento e a armadura exposta podendo levar ao deslocamento do reboco, que também pode ser agravado pela presença de sais na argamassa, que aceleram o processo de corrosão da armadura.

FICHA 5 - SISTEMAS ESTRUTURAL		
Descrição Visual / Local		
Armação exposta / Diversos

C	D	
Causa principal		
Ausência de espaçadores entre a forma e as armaduras		
Classificação quanto à origem		
<input checked="" type="checkbox"/> Anomalia endógena ou construtiva	Erro de execução	
<input type="checkbox"/> Anomalia exógena		
Ordem de priorização		
<input type="checkbox"/> Prioridade 1	<input checked="" type="checkbox"/> Prioridade 2	<input type="checkbox"/> Prioridade 3
G	U	T
5	3	4

No mercado existem alguns produtos prontos, formulados à base de cimento Portland, agregados classificados, aditivos especiais e polímeros que, quando

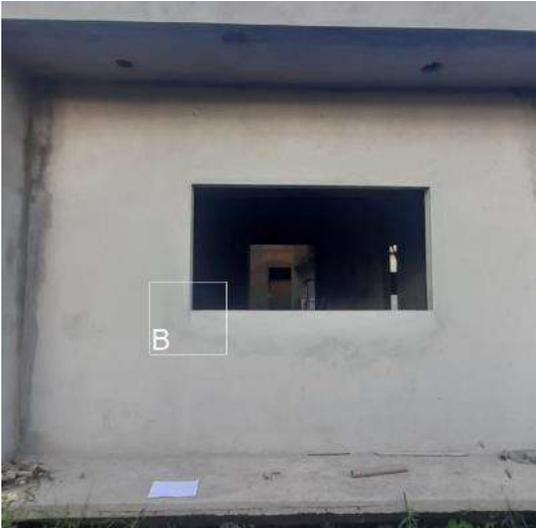
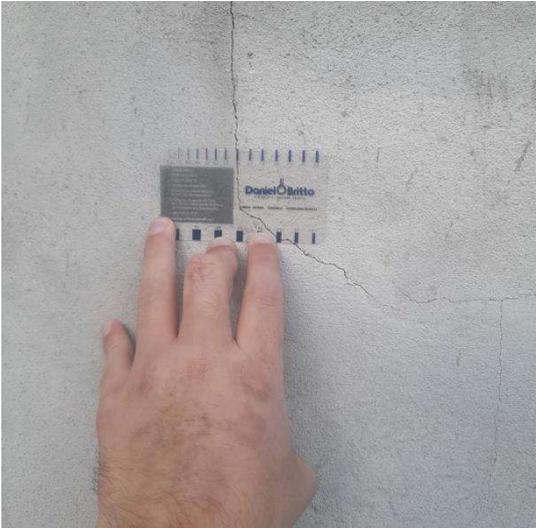
g. Ficha 7 - Fissura em alvenaria em vão da janela

FICHA 7 - SISTEMAS DE VEDAÇÃO		
Descrição Visual / Local		
Fissura em alvenaria em vão da janela / Diversos

A B		
Causa principal		
Ausência de contraverga		
Classificação quanto à origem		
<input checked="" type="checkbox"/> Anomalia endógena ou construtiva	Erro de execução	
<input type="checkbox"/> Anomalia exógena		
Ordem de priorização		
<input type="checkbox"/> Prioridade 1	<input checked="" type="checkbox"/> Prioridade 2	<input type="checkbox"/> Prioridade 3
G	U	T
3	3	3

A ausência ou má execução de vergas e contravergas nas aberturas ocasionam o aparecimento de fissuras devido a concentração de tensões existentes nestes locais (CAMARGO, ARANTES, SILVA, 2019).

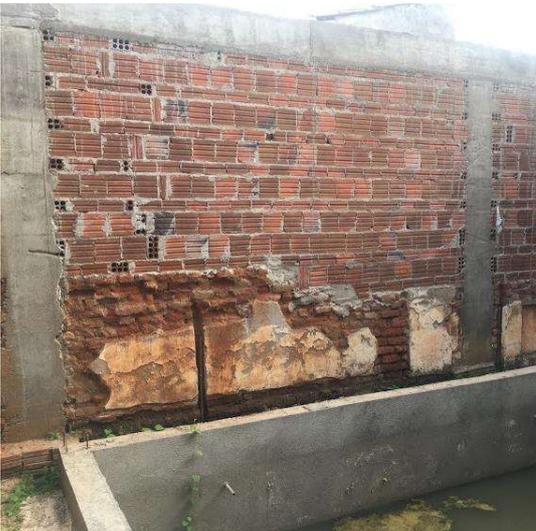
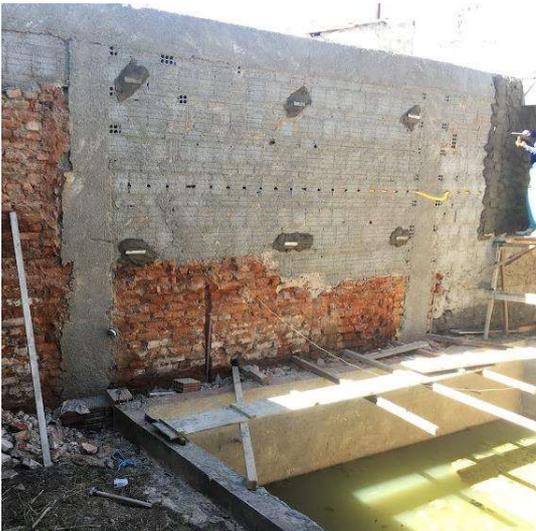
FICHA 8 – SISTEMA DE VEDAÇÃO		
Descrição Visual / Local		
Ausência de chapisco em paredes antigas / Diversos.

A		
B		
Causa principal		
Economia em custos diretos dos materiais		
Classificação quanto à origem		
<input checked="" type="checkbox"/> Anomalia endógena ou construtiva	Erro de execução	
<input type="checkbox"/> Anomalia exógena		
Ordem de priorização		
<input checked="" type="checkbox"/> Prioridade 1	<input type="checkbox"/> Prioridade 2	<input type="checkbox"/> Prioridade 3
G	U	T
2	2	3

A falta de aplicação de chapisco na região de alvenaria com tijolo maciço pode gerar futuramente algumas patologias. Uma vez que, o processo adotado não garante as condições adequadas de aderência do revestimento a parede. De acordo com

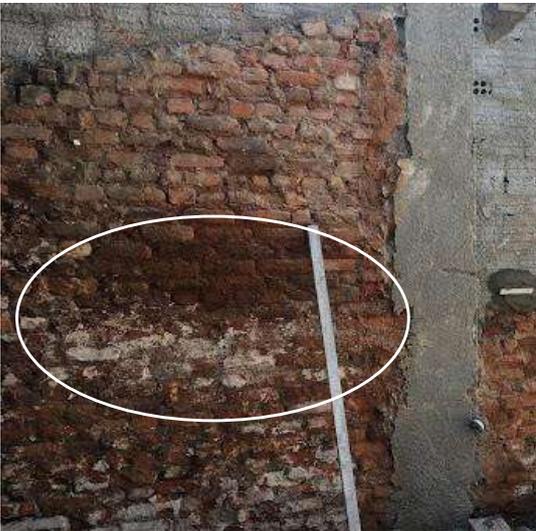
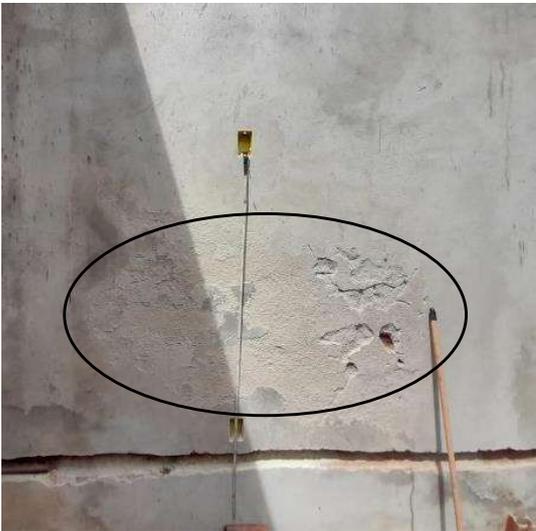
FICHA 9 – SISTEMAS DE VEDAÇÃO		
Descrição Visual / Local		
Umidade acidental, manchas escuras, eflorescências e pulverulência no revestimento / Lateral área de lazer

A		
B		
Causa principal		
Erros de estanqueidade na parede		
Classificação quanto à origem		
<input checked="" type="checkbox"/> Anomalia endógena ou construtiva	Erro de execução	
<input type="checkbox"/> Anomalia exógena		
Ordem de priorização		
<input checked="" type="checkbox"/> Prioridade 1	<input type="checkbox"/> Prioridade 2	<input type="checkbox"/> Prioridade 3
G	U	T
2	3	5

Assim como erradicar o problema de infiltração de água de chuva, poderá ser realizado o tratamento para a infiltração ascensional semelhante ao detalhado na Ficha 11.

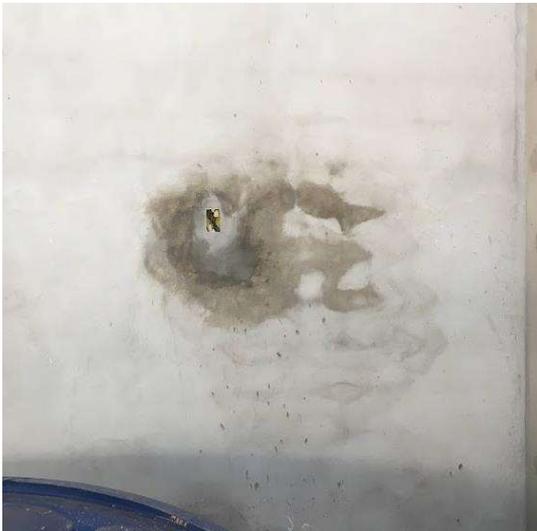
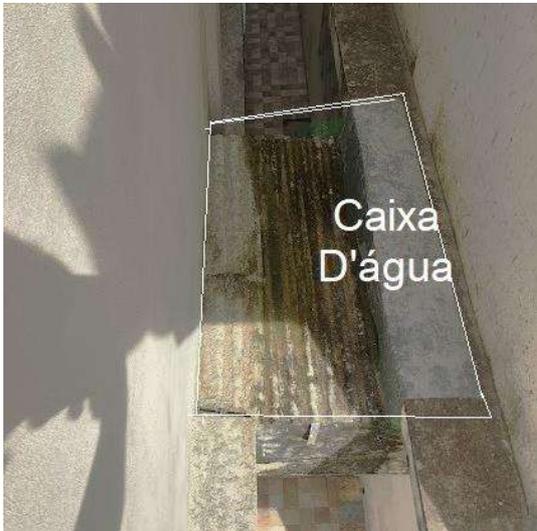
FICHA 10 – SISTEMAS DE VEDAÇÃO		
Descrição Visual / Local		
Umidade acidental e manchas escuras / Sala pé direito duplo

A		
B		
Causa principal		
Erros de estanqueidade em caixa d'água		
Classificação quanto à origem		
<input type="checkbox"/> Anomalia endógena ou construtiva		
<input checked="" type="checkbox"/> Anomalia exógena		
Ordem de priorização		
<input type="checkbox"/> Prioridade 1 <input checked="" type="checkbox"/> Prioridade 2 <input type="checkbox"/> Prioridade 3		
G	U	T
2	3	5

De acordo com Santos (2018), a impermeabilização flexível é uma opção indicada para reservatórios elevados. Dentre os sistemas flexíveis disponíveis, destacam-se mantas asfálticas, membranas asfálticas moldadas no local, membranas de poliuretano e resinas acrílicas, entre outros. O procedimento de impermeabilização, por pressão positiva, resume-se na aplicação do produto na região interna, que pode variar de acordo com o fabricante.

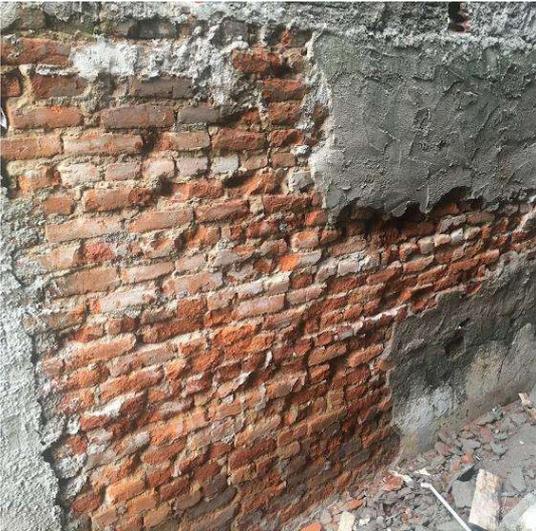
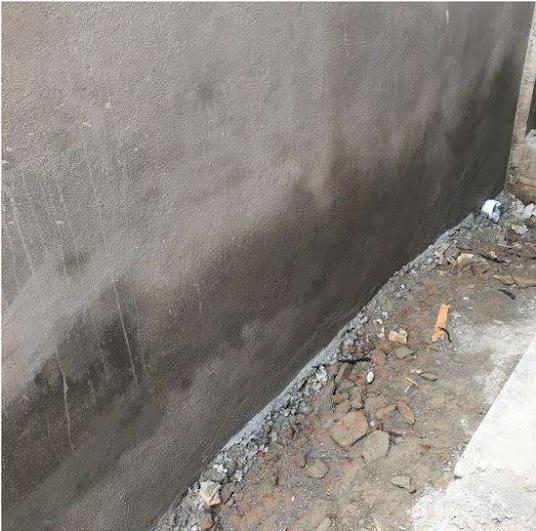
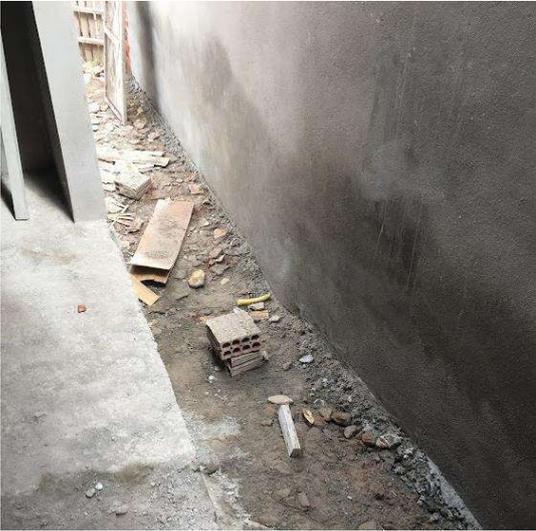
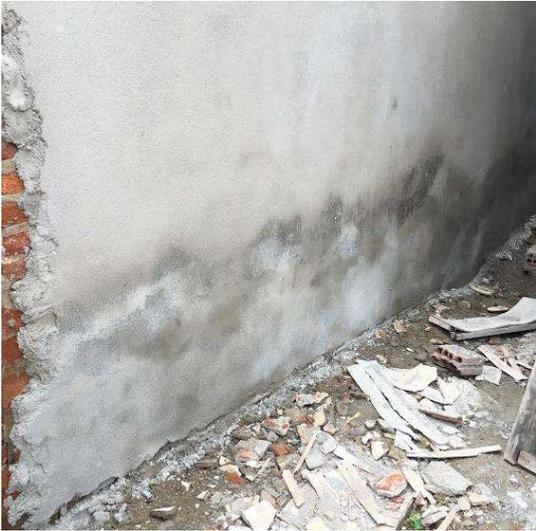
Na Ficha 11 estão apresentados os efeitos da infiltração ascendente, como as manchas escuras e a evolução de eflorescências em um curto período de tempo.

FICHA 11 – SISTEMAS DE VEDAÇÃO		
Descrição Visual / Local		
Umidade ascensional, manchas escuras e eflorescências / Lateral área de serviço

C	D	
Causas		
Erros de estanqueidade na execução da alvenaria por falta de sistema de impermeabilização dos baldrames		
Classificação quanto à origem		
<input checked="" type="checkbox"/> Anomalia endógena ou construtiva	Erro de execução	
<input type="checkbox"/> Anomalia exógena		
Ordem de priorização		
<input checked="" type="checkbox"/> Prioridade 1	<input type="checkbox"/> Prioridade 2	<input type="checkbox"/> Prioridade 3
G	U	T
2	3	5

De acordo com Santos et al. (2022), umidade ascensional, se caracteriza pela presença de água originada do solo. Para Exterckoetter e Zancan (2018), essa infiltração por capilaridade em paredes de alvenaria é uma das principais patologias encontradas em construções.

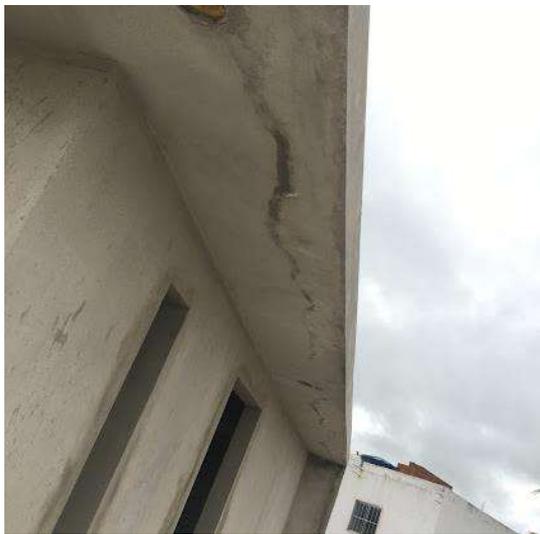
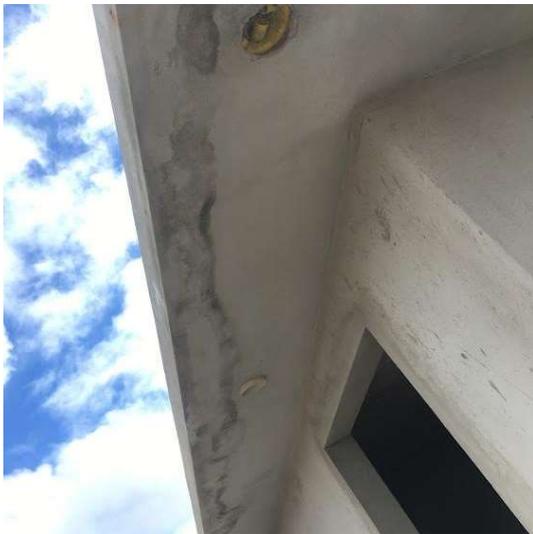
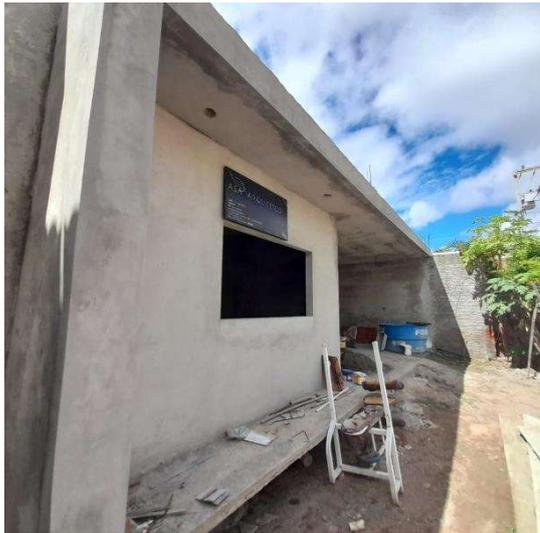
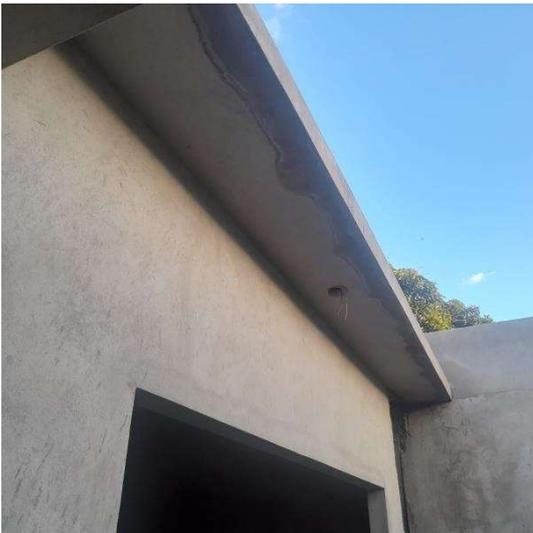
FICHA 13 - SISTEMAS DE VEDAÇÃO		
Descrição Visual / Local		
Manchas escuras / Marquises em geral

C	D	
Causa principal		
Ausência de pingadeiras e rufos		
Classificação quanto à origem		
<input checked="" type="checkbox"/> Anomalia endógena ou construtiva	Erro de execução	
<input type="checkbox"/> Anomalia exógena		
Ordem de priorização		
<input type="checkbox"/> Prioridade 1	<input type="checkbox"/> Prioridade 2	<input checked="" type="checkbox"/> Prioridade 3
G	U	T
1	1	3

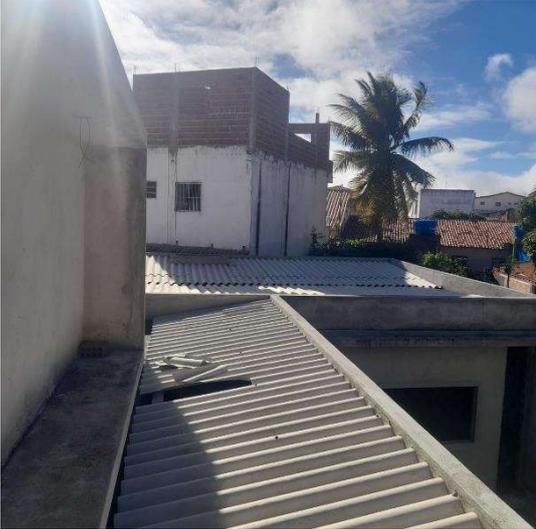
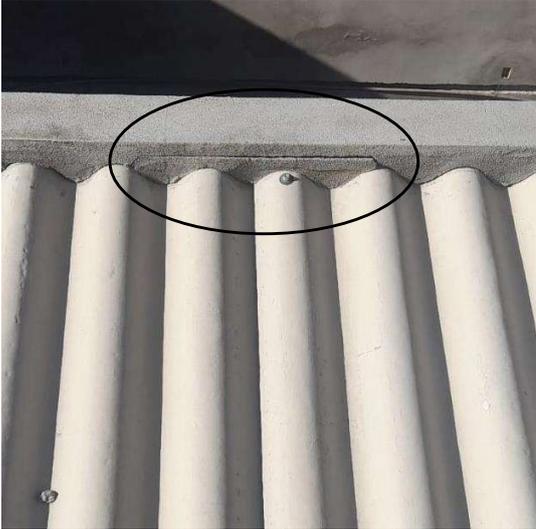
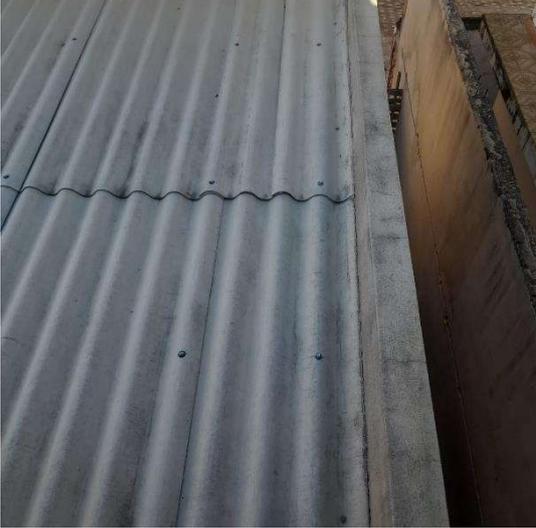
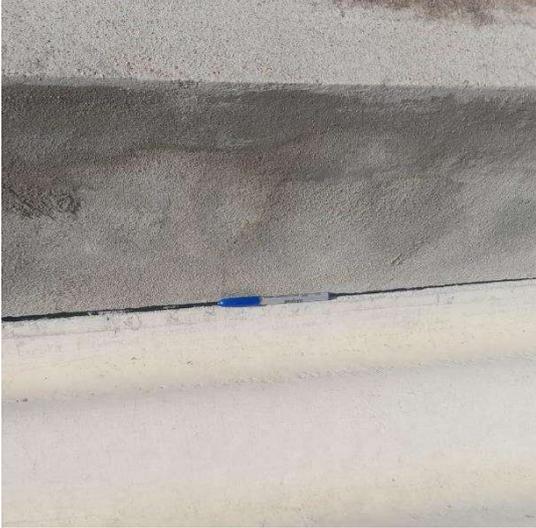
n. Ficha 14 - Manifestações diversas entre telhado e revestimento das platibandas

FICHA 14 – SISTEMAS DE VEDAÇÃO		
Descrição Visual / Local		
Manifestações diversas entre telhado e revestimento das platibandas / Cobertura

Causa principal Movimentações do telhado		
Classificação quanto à origem		
<input checked="" type="checkbox"/> Anomalia endógena ou construtiva	Erro de execução	
<input type="checkbox"/> Anomalia exógena		
Ordem de priorização		
<input type="checkbox"/> Prioridade 1	<input type="checkbox"/> Prioridade 2	<input checked="" type="checkbox"/> Prioridade 3
G	U	T
1	3	5

A Figura 7 ilustra o formato padrão da Cumeeira *shed* ondulada ou rufo de topo ondulado (Figura 7.1) e rufo lateral ondulado (Figura 7.2). Do lado plano das peças deve-se ter um assentamento com materiais resilientes e com mecanismos de proteção contra ação do vento. Deve-se também ser previsto a execução da dobra, para pingadeira do lado livre da platibanda, como a destacada na Figura 6 da Ficha 13.

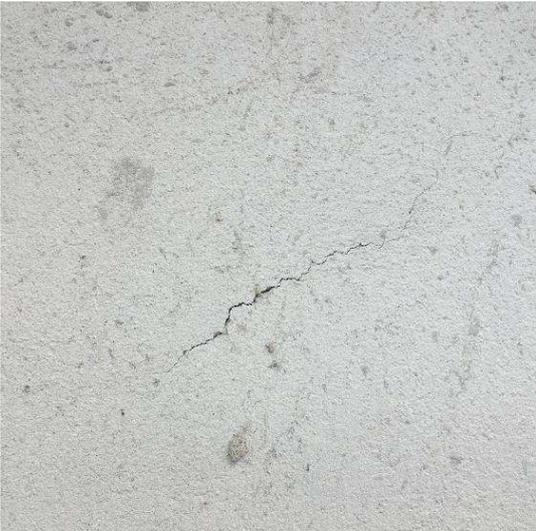
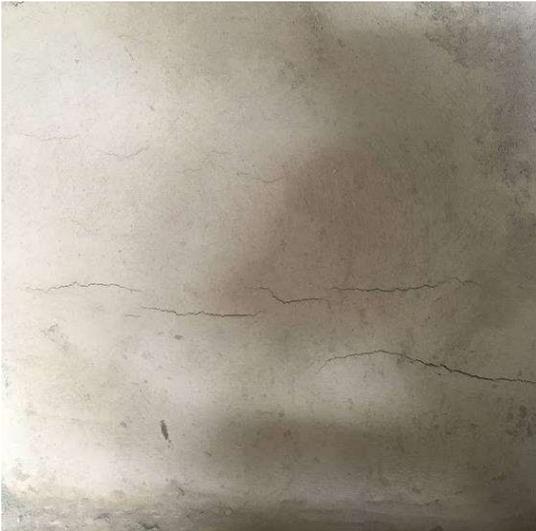
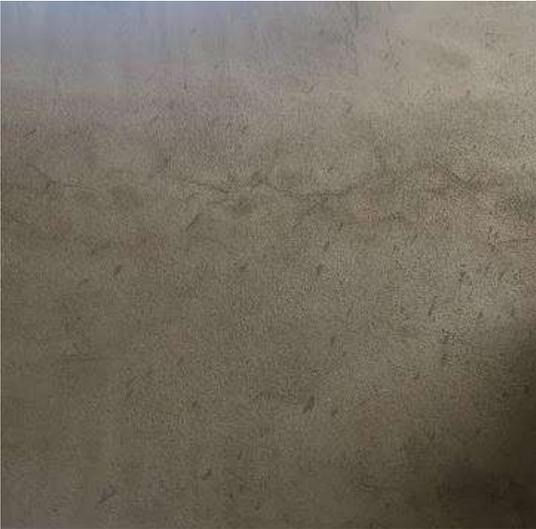
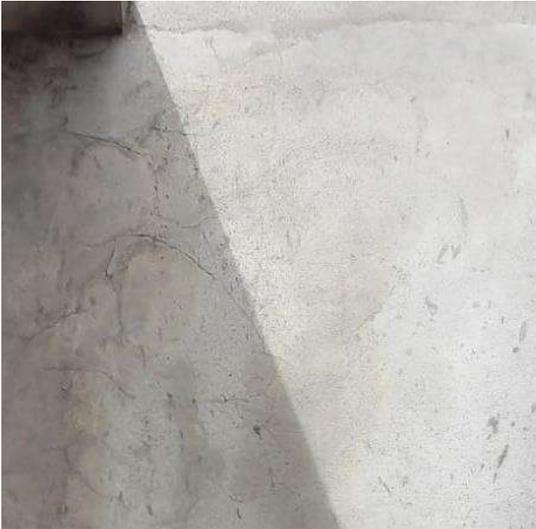
p. *Ficha 16 - Fissuras na argamassa de revestimento*

FICHA 16 – SISTEMAS DE VEDAÇÃO		
Descrição Visual / Local		
Fissuras na argamassa de revestimento / Diversos

C	D	
Causa principal		
Erro de traço em argamassa de revestimento		
Classificação quanto à origem		
<input checked="" type="checkbox"/> Anomalia endógena ou construtiva	Erro de execução	
<input type="checkbox"/> Anomalia exógena		
Ordem de priorização		
<input type="checkbox"/> Prioridade 1	<input type="checkbox"/> Prioridade 2	<input checked="" type="checkbox"/> Prioridade 3
G	U	T
1	2	3

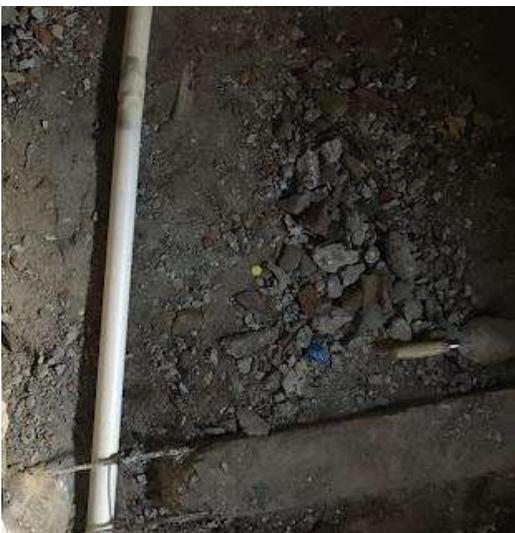
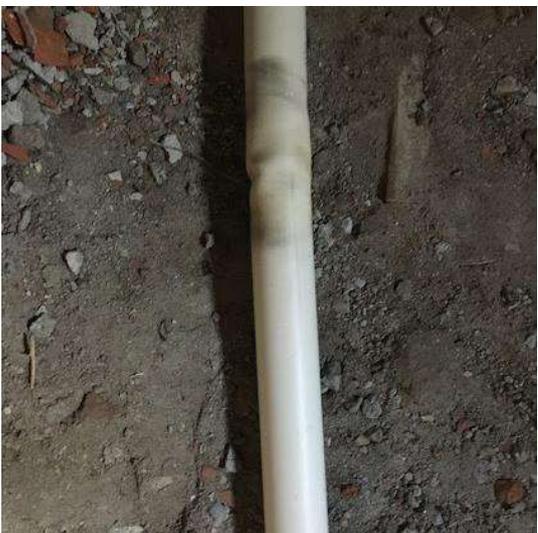
q. *Ficha 17 - Avarias na tubulação*

FICHA 17 – SISTEMAS PREDIAIS		
Descrição Visual / Local		
Avarias na tubulação / Banheiro suíte

A		
B		
Causa principal		
Necessidade de acabar o serviço rapidamente e falta de projeto		
Classificação quanto à origem		
<input checked="" type="checkbox"/> Anomalia endógena ou construtiva	Erro de execução e falta de projeto	
<input type="checkbox"/> Anomalia exógena		
Ordem de priorização		
<input checked="" type="checkbox"/> Prioridade 1	<input type="checkbox"/> Prioridade 2	<input type="checkbox"/> Prioridade 3
G	U	T
1	3	3

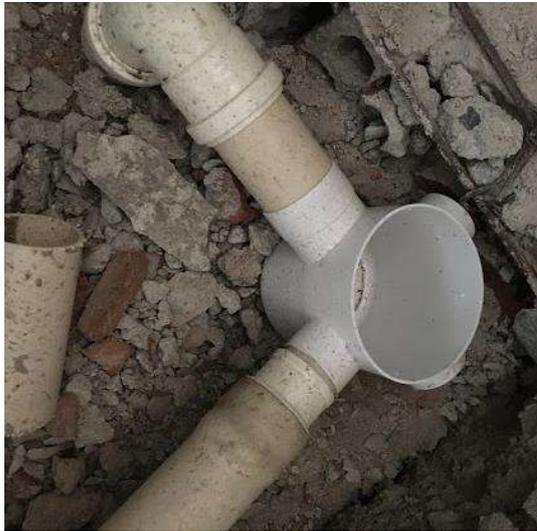
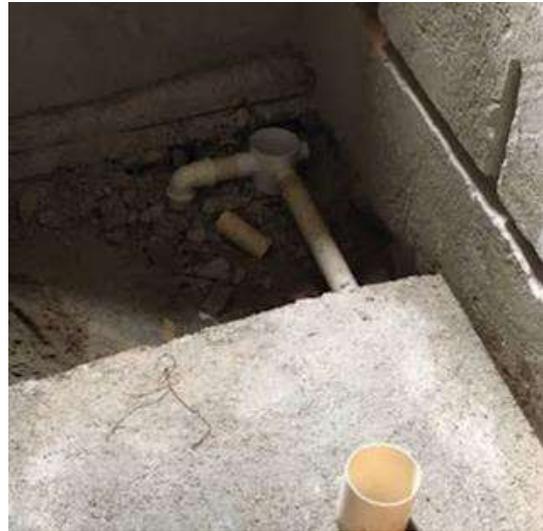
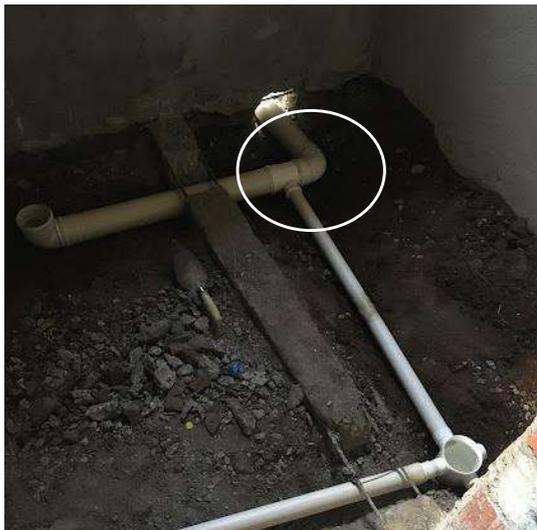
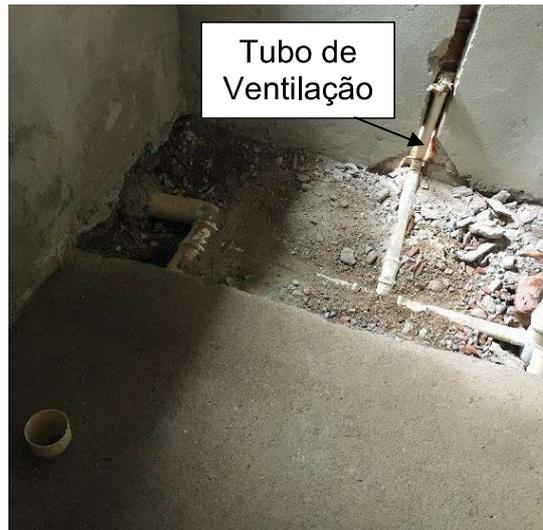
r. *Ficha 18 - Ausência do sistema de ventilação e uso irregular de curva 90°*

Ausência do sistema de ventilação e uso irregular de curva 90° / Diversos

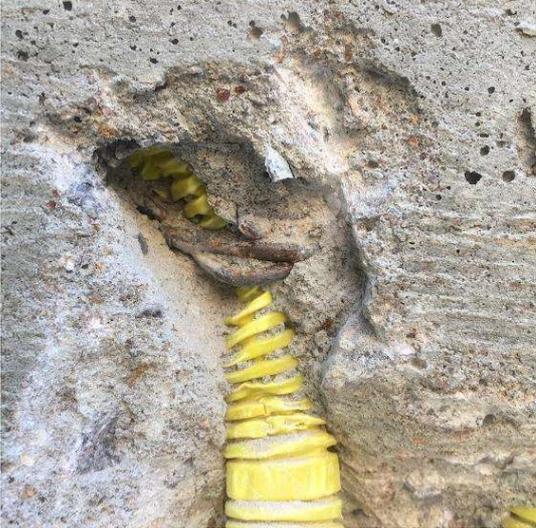
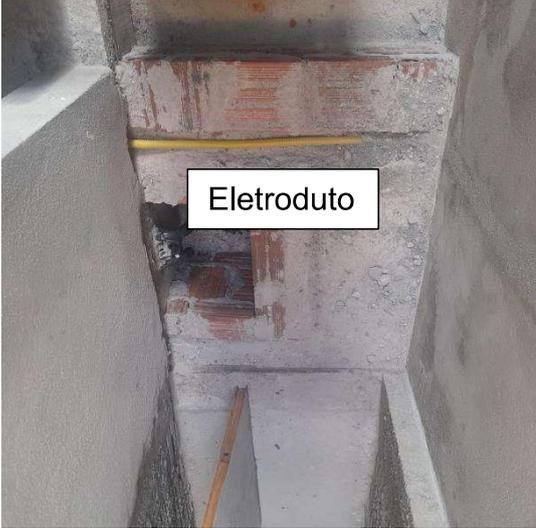
FICHA 19 - SISTEMAS PREDIAIS		
Descrição Visual / Local		
Uso irregular de eletroduto / Diversos

A		
B		
Causa principal		
Projeto elétrico incompleto		
Classificação quanto à origem		
<input checked="" type="checkbox"/> Anomalia endógena ou construtiva	Erro de execução e falta de projeto	
<input type="checkbox"/> Anomalia exógena		
Ordem de priorização		
<input type="checkbox"/> Prioridade 1	<input checked="" type="checkbox"/> Prioridade 2	<input type="checkbox"/> Prioridade 3
G	U	T
2	3	2

O segundo problema observado está relacionado ao uso inadequado de eletroduto flexível corrugado no piso, o qual não está em conformidade com a norma técnica aplicável. Conforme a NBR 5410 (ABNT, 2004), o eletroduto recomendado para pisos, deve ser do tipo rígido e ser instalado abaixo do piso em uma profundidade mínima de 5 cm. No entanto, constatou-se a presença de eletroduto flexível corrugado (ver Foto B da Ficha 19), que não atende a essa especificação.
