**LEVANTAMENTO E ANÁLISE DE MANIFESTAÇÕES PATOLÓGICAS:
ESTUDO DE CASO NA ESCOLA ESTADUAL DE ENSINO TÉCNICO
“MONSENHOR VICENTE FREITAS” NO MUNICÍPIO DE POMBAL-PB**

Trabalho de Conclusão de Curso apresentado à Unidade Acadêmica de Ciências e Tecnologia Ambiental da Universidade Federal de Campina Grande, como parte dos requisitos necessários para obtenção do título de Engenheiro Civil.

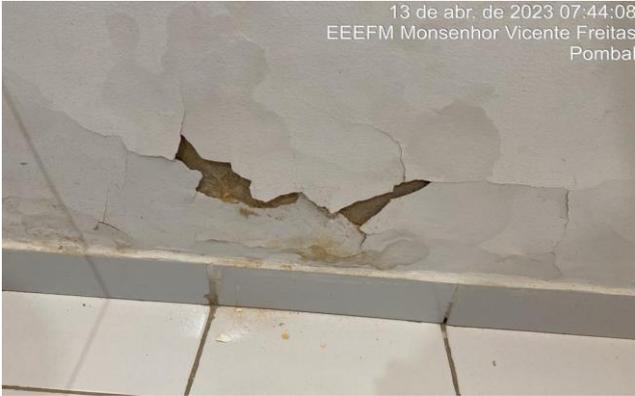
Descrição: Descascamento de pintura	
	Código: B1A1M1	
	Classificação	
	<input checked="" type="checkbox"/> Anomalia	<input type="checkbox"/> Falha
	Tipo: Endógena	Tipo:
	Nível de prioridade	
<input type="checkbox"/> 1	<input checked="" type="checkbox"/> 2	<input type="checkbox"/> 3
Legenda: B1 = bloco 1; S1: ambiente 1; M1: manifestação 1 Ambiente: administração

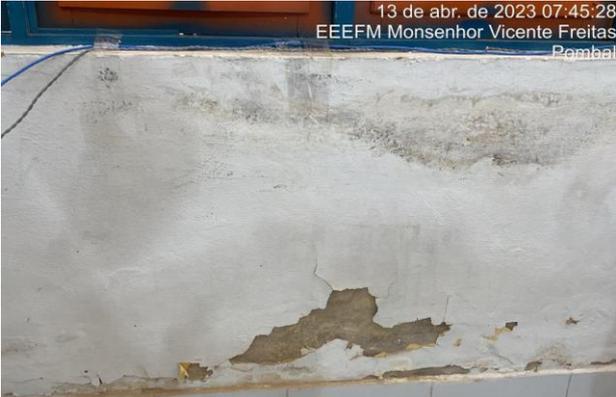
Descrição: Mofo, bolor, eflorescência e deslocamento de pintura	
	Código: B1A1M2	
	Classificação	
	<input checked="" type="checkbox"/> Anomalia	<input type="checkbox"/> Falha
	Tipo: Endógena	Tipo:
	Nível de prioridade	
<input type="checkbox"/> 1	<input checked="" type="checkbox"/> 2	<input type="checkbox"/> 3
Legenda: B1 = bloco 1; A1: Ambiente 2; M1: manifestação 2 Ambiente: administração

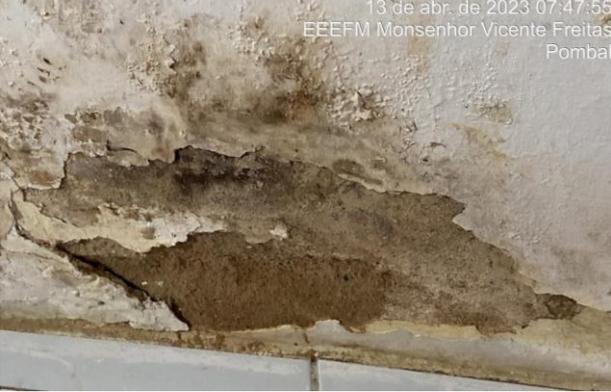
<p>13 de abr. de 2023 07:47:56 EEEFM Monsenhor Vicente Freitas Pombal</p>	<p>Descrição: Eflorescência e mofo</p> <p>Código: B1A2M2</p> <p style="text-align: center;">Classificação</p> <table border="1" style="width: 100%;"> <tr> <td style="text-align: center;"><input checked="" type="checkbox"/> Anomalia</td> <td style="text-align: center;"><input type="checkbox"/> Falha</td> </tr> <tr> <td>Tipo: Endógena</td> <td>Tipo:</td> </tr> <tr> <th colspan="2" style="text-align: center;">Nível de prioridade</th> </tr> <tr> <td style="text-align: center;"><input checked="" type="checkbox"/> 1</td> <td style="text-align: center;"><input type="checkbox"/> 2</td> <td style="text-align: center;"><input type="checkbox"/> 3</td> </tr> </table> <p>Legenda: B1 = bloco 1; A2: ambiente 2; M2: manifestação 2 Ambiente: secretaria</p>	<input checked="" type="checkbox"/> Anomalia	<input type="checkbox"/> Falha	Tipo: Endógena	Tipo:	Nível de prioridade		<input checked="" type="checkbox"/> 1	<input type="checkbox"/> 2	<input type="checkbox"/> 3

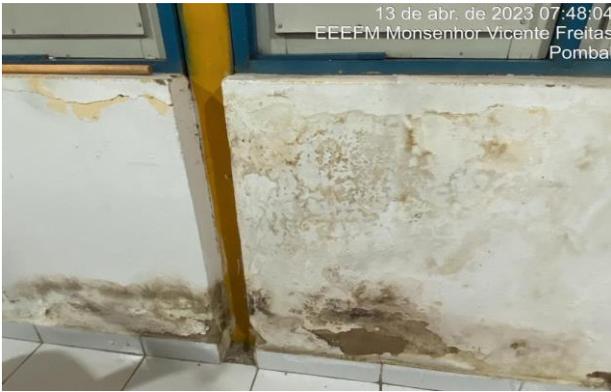
<p>13 de abr. de 2023 07:48:04 EEEFM Monsenhor Vicente Freitas Pombal</p>	<p>Descrição: Mofo, bolor e eflorescência</p> <p>Código: B1A2M3</p> <p style="text-align: center;">Classificação</p> <table border="1" style="width: 100%;"> <tr> <td style="text-align: center;"><input checked="" type="checkbox"/> Anomalia</td> <td style="text-align: center;"><input type="checkbox"/> Falha</td> </tr> <tr> <td>Tipo: Endógena</td> <td>Tipo:</td> </tr> <tr> <th colspan="2" style="text-align: center;">Nível de prioridade</th> </tr> <tr> <td style="text-align: center;"><input type="checkbox"/> 1</td> <td style="text-align: center;"><input type="checkbox"/> 2</td> <td style="text-align: center;"><input checked="" type="checkbox"/> 3</td> </tr> </table> <p>Legenda: B1 = bloco 1; A2: ambiente 2; M3: manifestação 3 Ambiente: secretaria</p>	<input checked="" type="checkbox"/> Anomalia	<input type="checkbox"/> Falha	Tipo: Endógena	Tipo:	Nível de prioridade		<input type="checkbox"/> 1	<input type="checkbox"/> 2	<input checked="" type="checkbox"/> 3

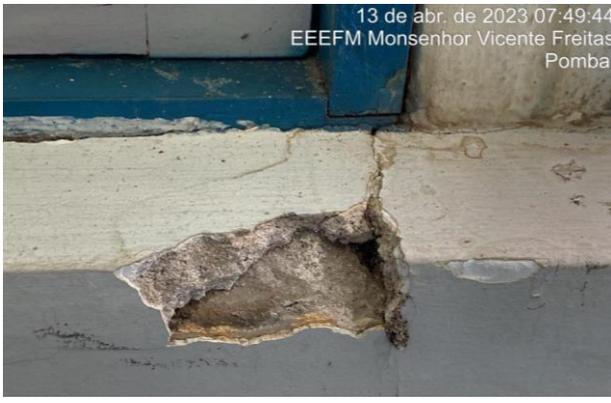
<p>13 de abr. de 2023 07:49:44 EEEFM Monsenhor Vicente Freitas Pombal</p>	<p>Descrição: Deterioração do concreto</p> <p>Código: B1A3M1</p> <p style="text-align: center;">Classificação</p> <table border="1" style="width: 100%;"> <tr> <td style="text-align: center;"><input checked="" type="checkbox"/> Anomalia</td> <td style="text-align: center;"><input type="checkbox"/> Falha</td> </tr> <tr> <td>Tipo: Exógena</td> <td>Tipo:</td> </tr> <tr> <th colspan="2" style="text-align: center;">Nível de prioridade</th> </tr> <tr> <td style="text-align: center;"><input type="checkbox"/> 1</td> <td style="text-align: center;"><input checked="" type="checkbox"/> 2</td> <td style="text-align: center;"><input type="checkbox"/> 3</td> </tr> </table> <p>Legenda: B1 = bloco 1; A3: ambiente 3; M1: manifestação 1 Ambiente: sala de leitura</p>	<input checked="" type="checkbox"/> Anomalia	<input type="checkbox"/> Falha	Tipo: Exógena	Tipo:	Nível de prioridade		<input type="checkbox"/> 1	<input checked="" type="checkbox"/> 2	<input type="checkbox"/> 3

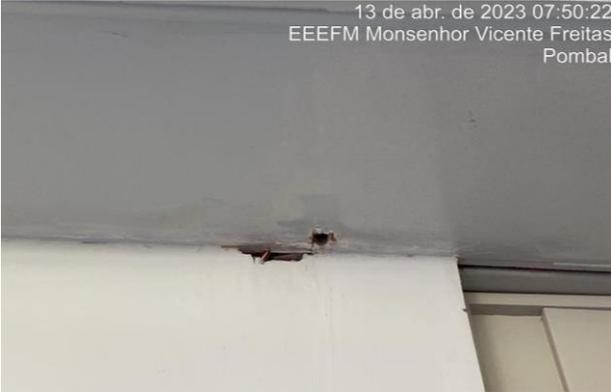
<p>13 de abr. de 2023 07:50:22 EEEFM Monsenhor Vicente Freitas Pombal</p>	<p>Descrição: Furo no forro com presença de umidade</p> <p>Código: B1A3M2</p> <p>Classificação</p> <p><input checked="" type="checkbox"/> Anomalia <input type="checkbox"/> Falha</p> <p>Tipo: Endógena Tipo:</p> <p>Nível de prioridade</p> <p><input type="checkbox"/> 1 <input type="checkbox"/> 2 <input checked="" type="checkbox"/> 3</p> <p>Legenda: B1 = bloco 1; A3: ambiente 3; M2: manifestação 2 Ambiente: sala de leitura</p>

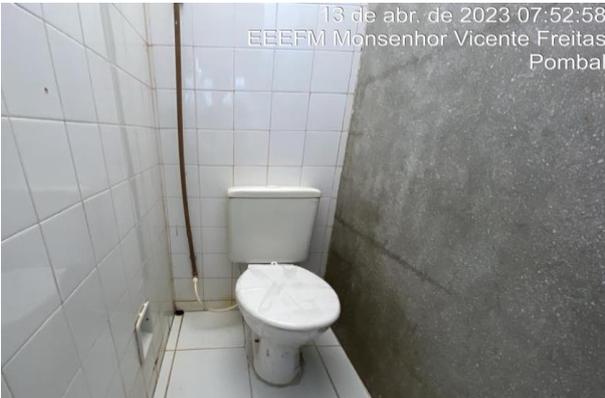
<p>13 de abr. de 2023 07:52:58 EEEFM Monsenhor Vicente Freitas Pombal</p>	<p>Descrição: Alimentação de bacia sanitária de forma irregular</p> <p>Código: B1A4M3</p> <p>Classificação</p> <p><input checked="" type="checkbox"/> Anomalia <input type="checkbox"/> Falha</p> <p>Tipo: Endógena Tipo:</p> <p>Nível de prioridade</p> <p><input checked="" type="checkbox"/> 1 <input checked="" type="checkbox"/> 2 <input type="checkbox"/> 3</p> <p>Legenda: B1 = bloco 1; A3: ambiente 3; M3: manifestação 3 Ambiente: banheiro feminino funcionários</p>

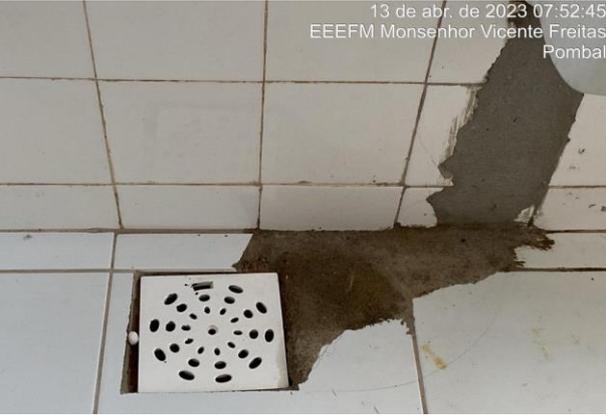
<p>13 de abr. de 2023 07:52:45 EEEFM Monsenhor Vicente Freitas Pombal</p>	<p>Descrição: Desgaste e descolamento do revestimento</p> <p>Código: B1A5M1</p> <p style="text-align: center;">Classificação</p> <table border="1" style="width: 100%;"> <tr> <td style="text-align: center;"><input checked="" type="checkbox"/> Anomalia</td> <td style="text-align: center;"><input type="checkbox"/> Falha</td> </tr> <tr> <td>Tipo: Funcional</td> <td>Tipo:</td> </tr> <tr> <th colspan="2" style="text-align: center;">Nível de prioridade</th> </tr> <tr> <td style="text-align: center;"><input type="checkbox"/> 1</td> <td style="text-align: center;"><input type="checkbox"/> 2</td> </tr> <tr> <td colspan="2" style="text-align: right;"><input checked="" type="checkbox"/> 3</td> </tr> </table> <p>Legenda: B1 = bloco 1; A5: ambiente 5; M1: manifestação 1 Ambiente: banheiro masculino funcionários</p>	<input checked="" type="checkbox"/> Anomalia	<input type="checkbox"/> Falha	Tipo: Funcional	Tipo:	Nível de prioridade		<input type="checkbox"/> 1	<input type="checkbox"/> 2	<input checked="" type="checkbox"/> 3

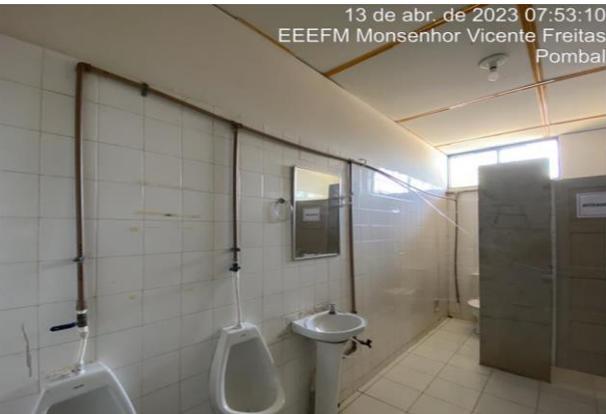
<p>13 de abr. de 2023 07:53:10 EEEFM Monsenhor Vicente Freitas Pombal</p>	<p>Descrição: Instalações hidráulicas expostas e em desuso</p> <p>Código: B1A5M2</p> <p style="text-align: center;">Classificação</p> <table border="1" style="width: 100%;"> <tr> <td style="text-align: center;"><input checked="" type="checkbox"/> Anomalia</td> <td style="text-align: center;"><input type="checkbox"/> Falha</td> </tr> <tr> <td>Tipo: Endógena</td> <td>Tipo:</td> </tr> <tr> <th colspan="2" style="text-align: center;">Nível de prioridade</th> </tr> <tr> <td style="text-align: center;"><input type="checkbox"/> 1</td> <td style="text-align: center;"><input checked="" type="checkbox"/> 2</td> </tr> <tr> <td colspan="2" style="text-align: right;"><input type="checkbox"/> 3</td> </tr> </table> <p>Legenda: B1 = bloco 1; A5: ambiente 5; M2: manifestação 2 Ambiente: banheiro masculino funcionários</p>	<input checked="" type="checkbox"/> Anomalia	<input type="checkbox"/> Falha	Tipo: Endógena	Tipo:	Nível de prioridade		<input type="checkbox"/> 1	<input checked="" type="checkbox"/> 2	<input type="checkbox"/> 3

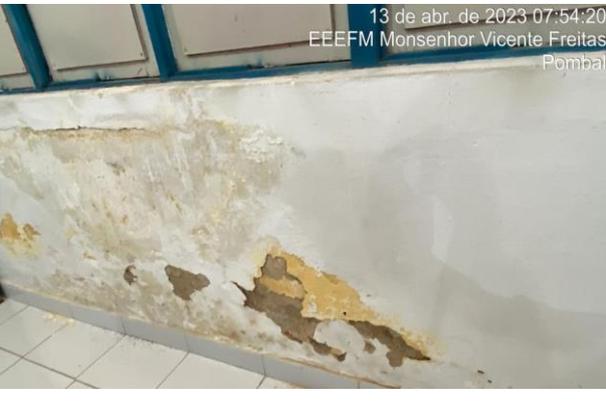
<p>13 de abr. de 2023 07:54:20 EEEFM Monsenhor Vicente Freitas Pombal</p>	<p>Descrição: Eflorescência e descascamento de pintura</p> <p>Código: B1A6M1</p> <p style="text-align: center;">Classificação</p> <table border="1" style="width: 100%;"> <tr> <td style="text-align: center;"><input checked="" type="checkbox"/> Anomalia</td> <td style="text-align: center;"><input type="checkbox"/> Falha</td> </tr> <tr> <td>Tipo: Endógena</td> <td>Tipo:</td> </tr> <tr> <th colspan="2" style="text-align: center;">Nível de prioridade</th> </tr> <tr> <td style="text-align: center;"><input type="checkbox"/> 1</td> <td style="text-align: center;"><input checked="" type="checkbox"/> 2</td> </tr> <tr> <td colspan="2" style="text-align: right;"><input type="checkbox"/> 3</td> </tr> </table> <p>Legenda: B1 = bloco 1; A6: ambiente 6; M1: manifestação 1 Ambiente: sala dos professores</p>	<input checked="" type="checkbox"/> Anomalia	<input type="checkbox"/> Falha	Tipo: Endógena	Tipo:	Nível de prioridade		<input type="checkbox"/> 1	<input checked="" type="checkbox"/> 2	<input type="checkbox"/> 3

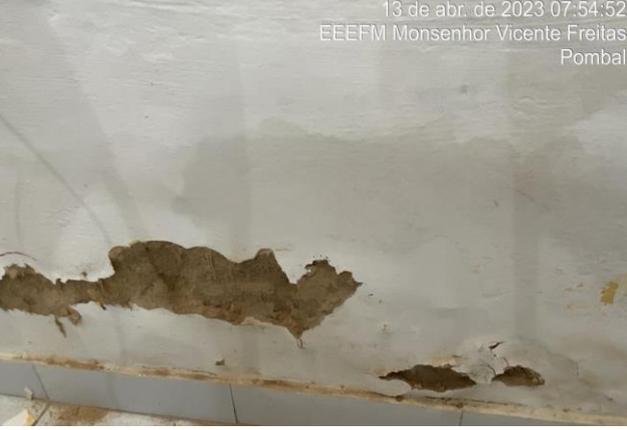
<p>13 de abr. de 2023 07:54:52 EEEFM Monsenhor Vicente Freitas Pombal</p>	<p>Descrição: Eflorescência, descascamento de pintura e presença de umidade</p> <p>Código: B1A6M2</p> <p style="text-align: center;">Classificação</p> <table border="1" style="width: 100%;"> <tr> <td style="text-align: center;"><input checked="" type="checkbox"/> Anomalia</td> <td style="text-align: center;"><input type="checkbox"/> Falha</td> </tr> </table> <p>Tipo: Endógena</p> <p style="text-align: center;">Nível de prioridade</p> <table border="1" style="width: 100%;"> <tr> <td style="text-align: center;"><input type="checkbox"/> 1</td> <td style="text-align: center;"><input checked="" type="checkbox"/> 2</td> <td style="text-align: center;"><input type="checkbox"/> 3</td> </tr> </table> <p>Legenda: B1 = bloco 1; A6: ambiente 3; M2: manifestação 2 Ambiente: sala dos professores</p>	<input checked="" type="checkbox"/> Anomalia	<input type="checkbox"/> Falha	<input type="checkbox"/> 1	<input checked="" type="checkbox"/> 2	<input type="checkbox"/> 3

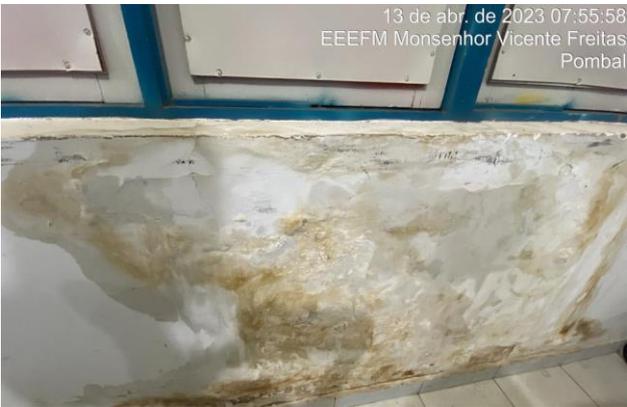
<p>13 de abr. de 2023 07:55:58 EEEFM Monsenhor Vicente Freitas Pombal</p>	<p>Descrição: Eflorescência e presença de umidade</p> <p>Código: B1A7M1</p> <p style="text-align: center;">Classificação</p> <table border="1" style="width: 100%;"> <tr> <td style="text-align: center;"><input checked="" type="checkbox"/> Anomalia</td> <td style="text-align: center;"><input type="checkbox"/> Falha</td> </tr> </table> <p>Tipo: Endógena</p> <p style="text-align: center;">Nível de prioridade</p> <table border="1" style="width: 100%;"> <tr> <td style="text-align: center;"><input checked="" type="checkbox"/> 1</td> <td style="text-align: center;"><input type="checkbox"/> 2</td> <td style="text-align: center;"><input type="checkbox"/> 3</td> </tr> </table> <p>Legenda: B1 = bloco 1; A7: ambiente 7; M1: manifestação 1 Ambiente: biblioteca</p>	<input checked="" type="checkbox"/> Anomalia	<input type="checkbox"/> Falha	<input checked="" type="checkbox"/> 1	<input type="checkbox"/> 2	<input type="checkbox"/> 3

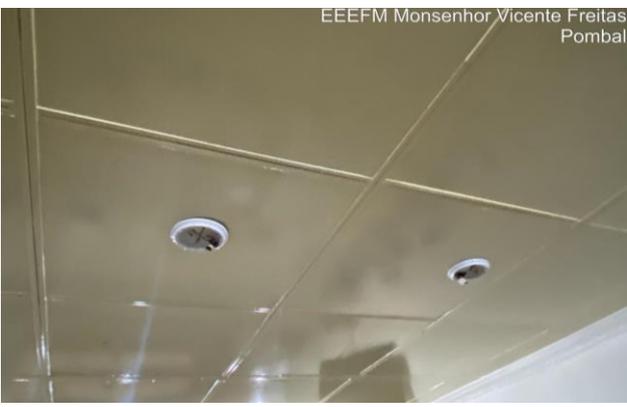
<p>EEEFM Monsenhor Vicente Freitas Pombal</p>	<p>Descrição: Ausência de lâmpadas</p> <p>Código: B1A8M1</p> <p style="text-align: center;">Classificação</p> <table border="1" style="width: 100%;"> <tr> <td style="text-align: center;"><input checked="" type="checkbox"/> Anomalia</td> <td style="text-align: center;"><input type="checkbox"/> Falha</td> </tr> </table> <p>Tipo: Endógena</p> <p style="text-align: center;">Nível de prioridade</p> <table border="1" style="width: 100%;"> <tr> <td style="text-align: center;"><input type="checkbox"/> 1</td> <td style="text-align: center;"><input type="checkbox"/> 2</td> <td style="text-align: center;"><input checked="" type="checkbox"/> 3</td> </tr> </table> <p>Legenda: B1 = bloco 1; A8: ambiente 8; M1: manifestação 1 Ambiente: corredor</p>	<input checked="" type="checkbox"/> Anomalia	<input type="checkbox"/> Falha	<input type="checkbox"/> 1	<input type="checkbox"/> 2	<input checked="" type="checkbox"/> 3

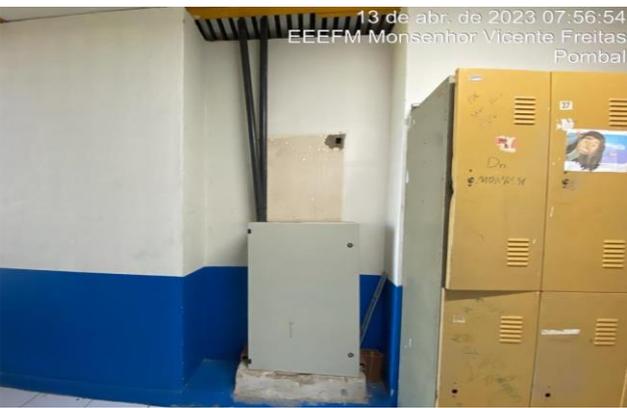
<p>13 de abr. de 2023 07:56:54 EEEFM Monsenhor Vicente Freitas Pombal</p>	<p>Descrição: Instalação de padrão irregular</p> <p>Código: B1A8M2</p> <p style="text-align: center;">Classificação</p> <table border="1" style="width: 100%;"> <tr> <td style="text-align: center;"><input checked="" type="checkbox"/> Anomalia</td> <td style="text-align: center;"><input type="checkbox"/> Falha</td> </tr> </table> <p>Tipo: Endógena</p> <p style="text-align: center;">Nível de prioridade</p> <table border="1" style="width: 100%;"> <tr> <td style="text-align: center;"><input checked="" type="checkbox"/> 1</td> <td style="text-align: center;"><input type="checkbox"/> 2</td> <td style="text-align: center;"><input type="checkbox"/> 3</td> </tr> </table> <p>Legenda: B1 = bloco 1; A8: ambiente 8; M2: manifestação 2 Ambiente: corredor</p>	<input checked="" type="checkbox"/> Anomalia	<input type="checkbox"/> Falha	<input checked="" type="checkbox"/> 1	<input type="checkbox"/> 2	<input type="checkbox"/> 3

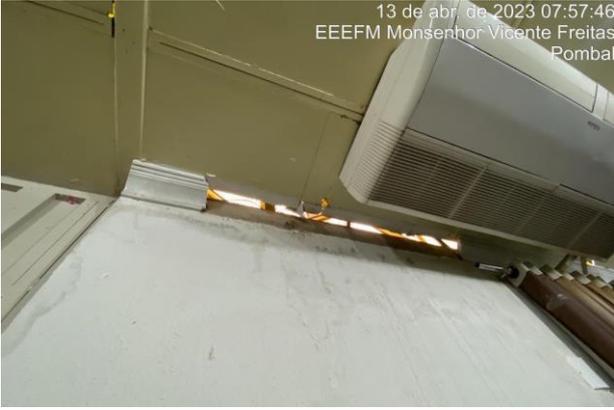
Descrição: Forro danificado		
	Código: B1A9M1		
	Classificação		
	<input checked="" type="checkbox"/> Anomalia	<input checked="" type="checkbox"/> Falha	
	Tipo: Endógena		Tipo: Uso
	Nível de prioridade		
	<input type="checkbox"/> 1	<input checked="" type="checkbox"/> 2	<input type="checkbox"/> 3
	Legenda: B1 = bloco 1; A9: ambiente 9; M1: manifestação 1 Ambiente: auditório

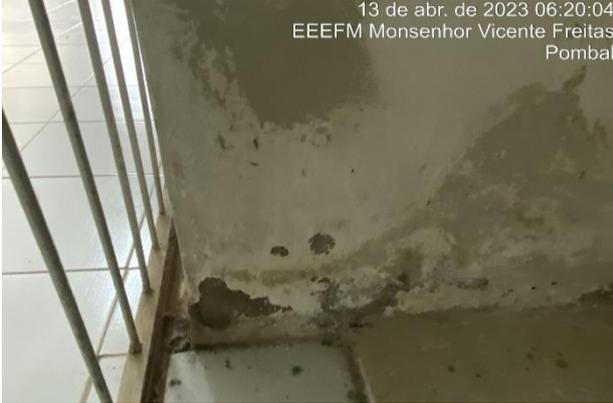
<p>13 de abr. de 2023 06:20:04 EEEEFM Monsenhor Vicente Freitas Pombal</p>	<p>Descrição: Eflorescência e umidade</p> <p>Código: B3A2M2</p> <p style="text-align: center;">Classificação</p> <table border="1" style="width: 100%;"> <tr> <td style="text-align: center;"><input checked="" type="checkbox"/> Anomalia</td> <td style="text-align: center;"><input type="checkbox"/> Falha</td> </tr> <tr> <td>Tipo: endógena</td> <td>Tipo:</td> </tr> <tr> <th colspan="2" style="text-align: center;">Nível de prioridade</th> </tr> <tr> <td style="text-align: center;"><input type="checkbox"/> 1</td> <td style="text-align: center;"><input checked="" type="checkbox"/> 2</td> <td style="text-align: center;"><input type="checkbox"/> 3</td> </tr> </table> <p>Legenda: B3 = bloco 3; A2: Ambiente 2; M1: manifestação 2 Ambiente: corredor</p>	<input checked="" type="checkbox"/> Anomalia	<input type="checkbox"/> Falha	Tipo: endógena	Tipo:	Nível de prioridade		<input type="checkbox"/> 1	<input checked="" type="checkbox"/> 2	<input type="checkbox"/> 3

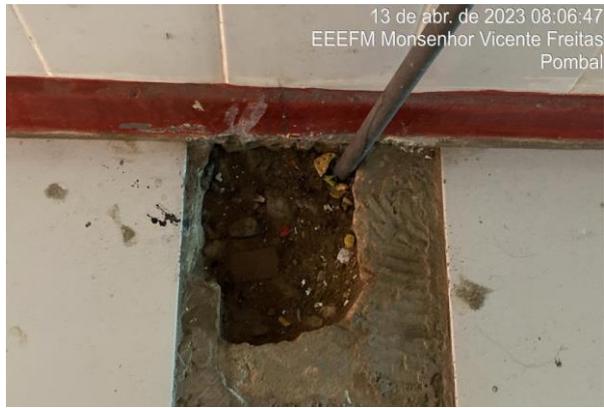
<p>13 de abr. de 2023 08:06:47 EEEEFM Monsenhor Vicente Freitas Pombal</p>	<p>Descrição: Instalação irregular de ramal de aterramento</p> <p>Código: B3A2M3</p> <p style="text-align: center;">Classificação</p> <table border="1" style="width: 100%;"> <tr> <td style="text-align: center;"><input checked="" type="checkbox"/> Anomalia</td> <td style="text-align: center;"><input type="checkbox"/> Falha</td> </tr> <tr> <td>Tipo: endógena</td> <td>Tipo:</td> </tr> <tr> <th colspan="2" style="text-align: center;">Nível de prioridade</th> </tr> <tr> <td style="text-align: center;"><input type="checkbox"/> 1</td> <td style="text-align: center;"><input type="checkbox"/> 2</td> <td style="text-align: center;"><input checked="" type="checkbox"/> 3</td> </tr> </table> <p>Legenda: B3 = bloco 3; A2: ambiente 2; M1: manifestação 3 Ambiente: corredor</p>	<input checked="" type="checkbox"/> Anomalia	<input type="checkbox"/> Falha	Tipo: endógena	Tipo:	Nível de prioridade		<input type="checkbox"/> 1	<input type="checkbox"/> 2	<input checked="" type="checkbox"/> 3

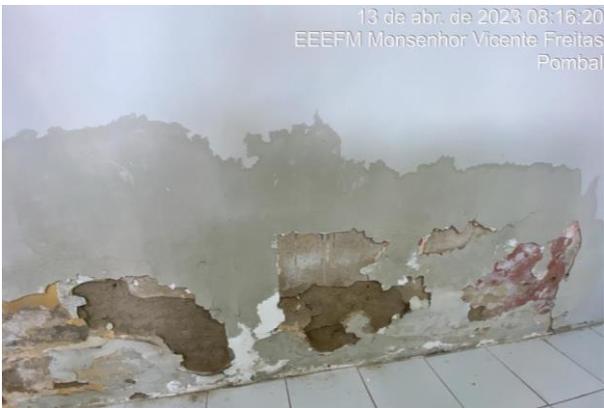
<p>13 de abr. de 2023 08:16:20 EEEEFM Monsenhor Vicente Freitas Pombal</p>	<p>Descrição: Descascamento de pintura e umidade</p> <p>Código: B3A3M1</p> <p style="text-align: center;">Classificação</p> <table border="1" style="width: 100%;"> <tr> <td style="text-align: center;"><input checked="" type="checkbox"/> Anomalia</td> <td style="text-align: center;"><input type="checkbox"/> Falha</td> </tr> <tr> <td>Tipo: endógena</td> <td>Tipo:</td> </tr> <tr> <th colspan="2" style="text-align: center;">Nível de prioridade</th> </tr> <tr> <td style="text-align: center;"><input type="checkbox"/> 1</td> <td style="text-align: center;"><input checked="" type="checkbox"/> 2</td> <td style="text-align: center;"><input type="checkbox"/> 3</td> </tr> </table> <p>Legenda: B3 = bloco 3; A3: ambiente 3; M1: manifestação 1 Ambiente: sala 7</p>	<input checked="" type="checkbox"/> Anomalia	<input type="checkbox"/> Falha	Tipo: endógena	Tipo:	Nível de prioridade		<input type="checkbox"/> 1	<input checked="" type="checkbox"/> 2	<input type="checkbox"/> 3

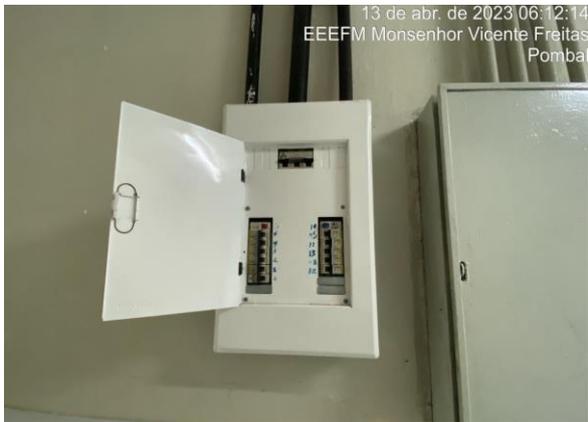
<p>13 de abr. de 2023 06:12:14 EEEEFM Monsenhor Vicente Freitas Pombal</p>	<p>Descrição: Quadro de distribuição sem identificação de circuitos</p> <p>Código: B2A4M1</p> <p style="text-align: center;">Classificação</p> <table border="1" style="width: 100%;"> <tr> <td style="text-align: center;"><input checked="" type="checkbox"/> Anomalia</td> <td style="text-align: center;"><input type="checkbox"/> Falha</td> </tr> <tr> <td>Tipo: endógena</td> <td>Tipo:</td> </tr> <tr> <th colspan="2" style="text-align: center;">Nível de prioridade</th> </tr> <tr> <td style="text-align: center;"><input type="checkbox"/> 1</td> <td style="text-align: center;"><input checked="" type="checkbox"/> 2</td> <td style="text-align: center;"><input type="checkbox"/> 3</td> </tr> </table> <p>Legenda: B2 = bloco 2; A4: Ambiente 4; M1: manifestação 1 Ambiente: corredor bloco 2</p>	<input checked="" type="checkbox"/> Anomalia	<input type="checkbox"/> Falha	Tipo: endógena	Tipo:	Nível de prioridade		<input type="checkbox"/> 1	<input checked="" type="checkbox"/> 2	<input type="checkbox"/> 3

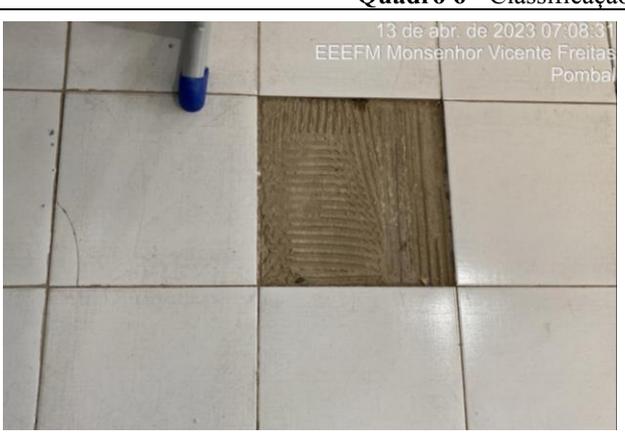
<p>Descrição: Desplacamento cerâmico</p> <p>Código: B3A4M1</p> <p style="text-align: center;">Classificação</p> <table border="1" style="width: 100%;"> <tr> <td style="text-align: center;"><input checked="" type="checkbox"/> Anomalia</td> <td style="text-align: center;"><input type="checkbox"/> Falha</td> </tr> </table> <p>Tipo: endógena</p> <p style="text-align: center;">Nível de prioridade</p> <table border="1" style="width: 100%;"> <tr> <td style="text-align: center;"><input type="checkbox"/> 1</td> <td style="text-align: center;"><input type="checkbox"/> 2</td> <td style="text-align: center;"><input checked="" type="checkbox"/> 3</td> </tr> </table> <p>Legenda: B3 = bloco 1; A4: Ambiente 4; M1: manifestação 1 Ambiente: sala 7</p>	<input checked="" type="checkbox"/> Anomalia	<input type="checkbox"/> Falha	<input type="checkbox"/> 1	<input type="checkbox"/> 2	<input checked="" type="checkbox"/> 3

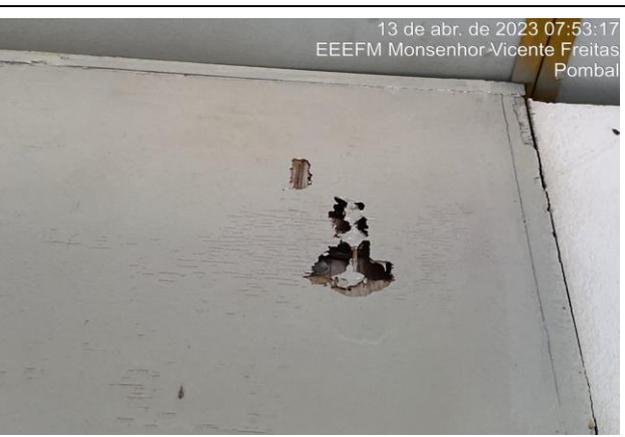
<p>Descrição: Esquadria deteriorada</p> <p>Código: B3A4M2</p> <p style="text-align: center;">Classificação</p> <table border="1" style="width: 100%;"> <tr> <td style="text-align: center;"><input type="checkbox"/> Anomalia</td> <td style="text-align: center;"><input checked="" type="checkbox"/> Falha</td> </tr> </table> <p>Tipo: Uso</p> <p style="text-align: center;">Nível de prioridade</p> <table border="1" style="width: 100%;"> <tr> <td style="text-align: center;"><input type="checkbox"/> 1</td> <td style="text-align: center;"><input type="checkbox"/> 2</td> <td style="text-align: center;"><input checked="" type="checkbox"/> 3</td> </tr> </table> <p>Legenda: B3 = bloco 3; A4: Ambiente 4; M2: manifestação 2 Ambiente: administração</p>	<input type="checkbox"/> Anomalia	<input checked="" type="checkbox"/> Falha	<input type="checkbox"/> 1	<input type="checkbox"/> 2	<input checked="" type="checkbox"/> 3

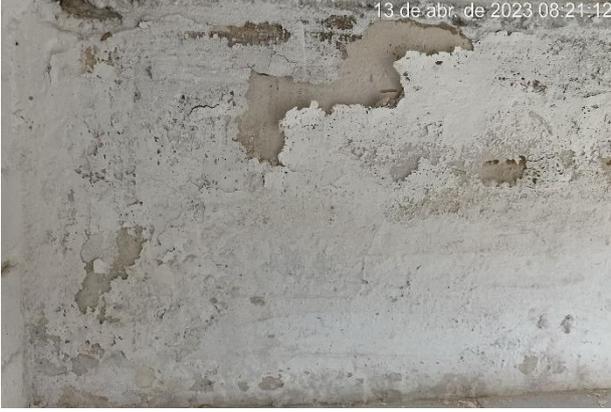
<p>13 de abr. de 2023 08:21:12</p>	<p>Descrição: Eflorescência e mofo.</p> <p>Código: B4A2M2</p> <p style="text-align: center;">Classificação</p> <table border="1" style="width: 100%;"> <tr> <td style="text-align: center;"><input checked="" type="checkbox"/> Anomalia</td> <td style="text-align: center;"><input type="checkbox"/> Falha</td> </tr> </table> <p>Tipo: endógena Tipo:</p> <p style="text-align: center;">Nível de prioridade</p> <table border="1" style="width: 100%;"> <tr> <td style="text-align: center;"><input type="checkbox"/> 1</td> <td style="text-align: center;"><input checked="" type="checkbox"/> 2</td> <td style="text-align: center;"><input type="checkbox"/> 3</td> </tr> </table> <p>Legenda: B4 = bloco 4; A2: ambiente 2; M2: manifestação 2 Ambiente: laboratório de ciências</p>	<input checked="" type="checkbox"/> Anomalia	<input type="checkbox"/> Falha	<input type="checkbox"/> 1	<input checked="" type="checkbox"/> 2	<input type="checkbox"/> 3

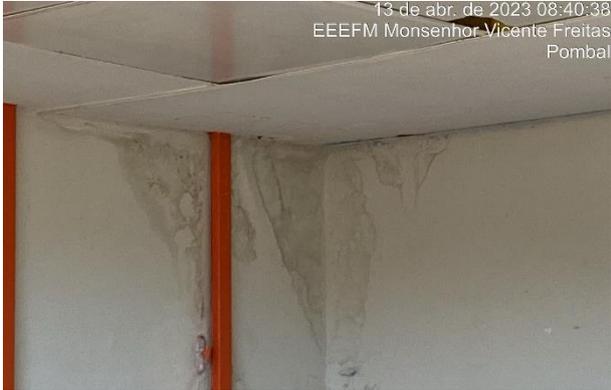
<p>13 de abr. de 2023 08:40:38 EEEFM Monsenhor Vicente Freitas Pombal</p>	<p>Descrição: Infiltração pelo forro</p> <p>Código: B4A4M1</p> <p style="text-align: center;">Classificação</p> <table border="1" style="width: 100%;"> <tr> <td style="text-align: center;"><input checked="" type="checkbox"/> Anomalia</td> <td style="text-align: center;"><input type="checkbox"/> Falha</td> </tr> </table> <p>Tipo: endógena Tipo:</p> <p style="text-align: center;">Nível de prioridade</p> <table border="1" style="width: 100%;"> <tr> <td style="text-align: center;"><input type="checkbox"/> 1</td> <td style="text-align: center;"><input checked="" type="checkbox"/> 2</td> <td style="text-align: center;"><input type="checkbox"/> 3</td> </tr> </table> <p>Legenda: B4 = bloco 4; A4: ambiente 4; M1: manifestação 1 Ambiente: sala de educação física</p>	<input checked="" type="checkbox"/> Anomalia	<input type="checkbox"/> Falha	<input type="checkbox"/> 1	<input checked="" type="checkbox"/> 2	<input type="checkbox"/> 3

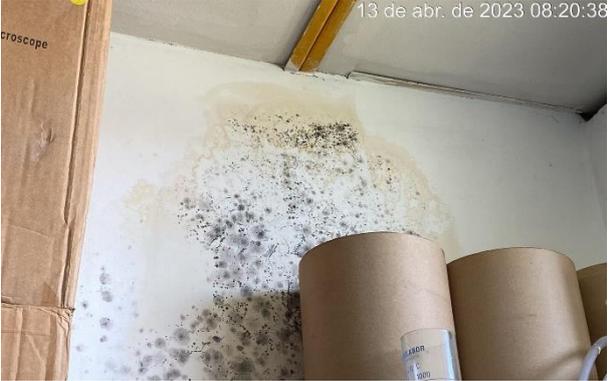
<p>13 de abr. de 2023 08:20:38</p>	<p>Descrição: Mofo e bolor</p> <p>Código: B4A5M1</p> <p style="text-align: center;">Classificação</p> <table border="1" style="width: 100%;"> <tr> <td style="text-align: center;"><input checked="" type="checkbox"/> Anomalia</td> <td style="text-align: center;"><input type="checkbox"/> Falha</td> </tr> </table> <p>Tipo: endógena Tipo:</p> <p style="text-align: center;">Nível de prioridade</p> <table border="1" style="width: 100%;"> <tr> <td style="text-align: center;"><input type="checkbox"/> 1</td> <td style="text-align: center;"><input checked="" type="checkbox"/> 2</td> <td style="text-align: center;"><input type="checkbox"/> 3</td> </tr> </table> <p>Legenda: B4 = bloco 4; A5: ambiente 5; M1: manifestação 1 Ambiente: depósito laboratório de química</p>	<input checked="" type="checkbox"/> Anomalia	<input type="checkbox"/> Falha	<input type="checkbox"/> 1	<input checked="" type="checkbox"/> 2	<input type="checkbox"/> 3

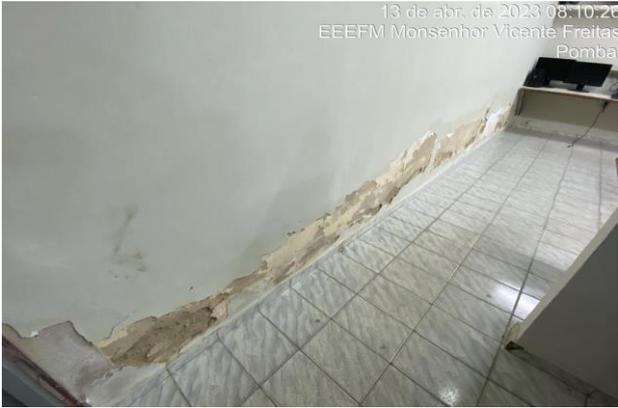
Descrição: Eflorescência e descascamento de pintura		
	Código: B4A6M1		
	Classificação		
	<input checked="" type="checkbox"/> Anomalia	<input type="checkbox"/> Falha	
	Tipo: endógena	Tipo:	
	Nível de prioridade		
<input type="checkbox"/> 1	<input checked="" type="checkbox"/> 2	<input type="checkbox"/> 3	
Legenda: B1 = bloco 1; A6: Ambiente 6; M1: manifestação 1 Ambiente: laboratório de informática

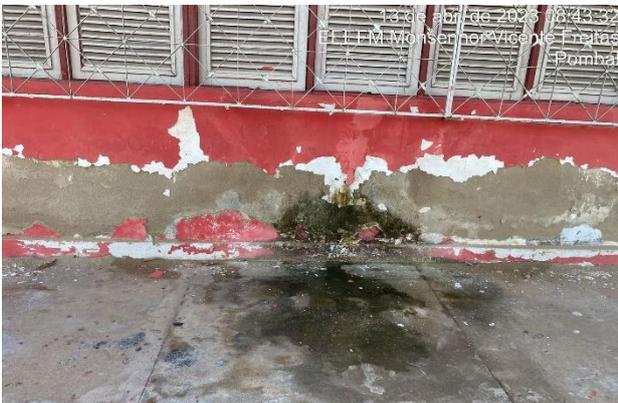
Descrição: Mofo, bolo, eflorescência e descascamento de pintura		
	Código: B5A1M1		
	Classificação		
	<input checked="" type="checkbox"/> Anomalia	<input type="checkbox"/> Falha	
	Tipo: endógena	Tipo:	
	Nível de prioridade		
<input type="checkbox"/> 1	<input checked="" type="checkbox"/> 2	<input type="checkbox"/> 3	
Legenda: B5 = bloco 5; A1: Ambiente 1; M1: manifestação 1 Ambiente: área externa

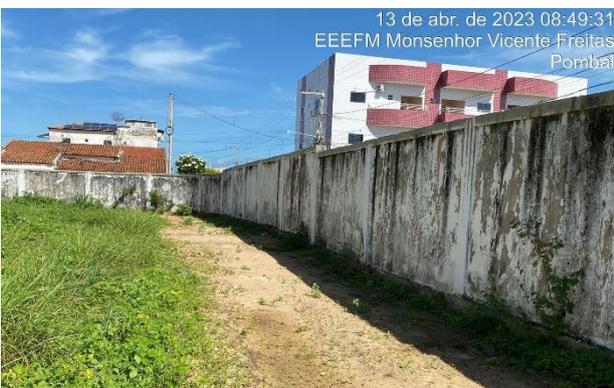
<p>Descrição: Bolor no muro</p> <p>Código: B5A2M1</p> <p style="text-align: center;">Classificação</p> <table border="1" style="width: 100%;"> <tr> <td style="text-align: center;"><input type="checkbox"/> Anomalia</td> <td style="text-align: center;"><input type="checkbox"/> Falha</td> </tr> <tr> <td>Tipo: endógena</td> <td>Tipo:</td> </tr> <tr> <th colspan="2" style="text-align: center;">Nível de prioridade</th> </tr> <tr> <td style="text-align: center;"><input type="checkbox"/> 1</td> <td style="text-align: center;"><input checked="" type="checkbox"/> 2</td> <td style="text-align: center;"><input type="checkbox"/> 3</td> </tr> </table> <p>Legenda: B5 = bloco 5; A2: ambiente 2; M1: manifestação 1 Ambiente: muro</p>	<input type="checkbox"/> Anomalia	<input type="checkbox"/> Falha	Tipo: endógena	Tipo:	Nível de prioridade		<input type="checkbox"/> 1	<input checked="" type="checkbox"/> 2	<input type="checkbox"/> 3

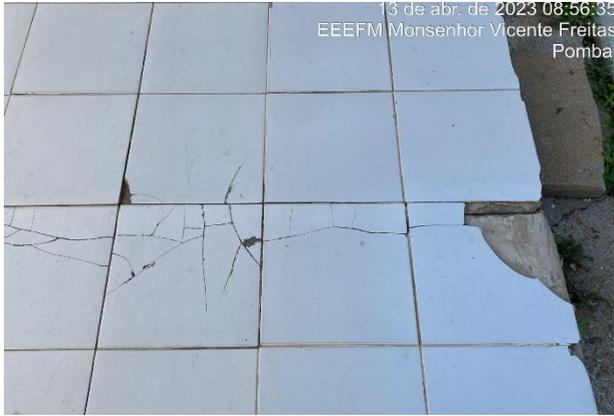
<p>Descrição: Fissuras, trincas e descolamento cerâmico</p> <p>Código: B5A3M1</p> <p style="text-align: center;">Classificação</p> <table border="1" style="width: 100%;"> <tr> <td style="text-align: center;"><input type="checkbox"/> Anomalia</td> <td style="text-align: center;"><input checked="" type="checkbox"/> Falha</td> </tr> <tr> <td>Tipo: endógena</td> <td>Tipo: Uso</td> </tr> <tr> <th colspan="2" style="text-align: center;">Nível de prioridade</th> </tr> <tr> <td style="text-align: center;"><input type="checkbox"/> 1</td> <td style="text-align: center;"><input type="checkbox"/> 2</td> <td style="text-align: center;"><input checked="" type="checkbox"/> 3</td> </tr> </table> <p>Legenda: B5 = bloco 5; A3: Ambiente 3; M1: manifestação 1 Ambiente: corredor</p>	<input type="checkbox"/> Anomalia	<input checked="" type="checkbox"/> Falha	Tipo: endógena	Tipo: Uso	Nível de prioridade		<input type="checkbox"/> 1	<input type="checkbox"/> 2	<input checked="" type="checkbox"/> 3

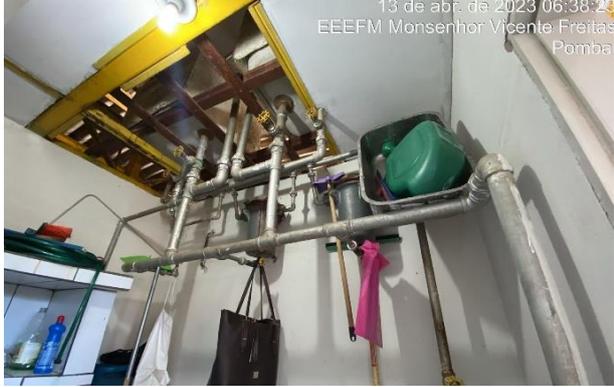
<p>Descrição: Mau uso das instalações hidráulicas</p> <p>Código: B5A4M1</p> <p style="text-align: center;">Classificação</p> <table border="1" style="width: 100%;"> <tr> <td style="text-align: center;"><input type="checkbox"/> Anomalia</td> <td style="text-align: center;"><input checked="" type="checkbox"/> Falha</td> </tr> <tr> <td>Tipo:</td> <td>Tipo: Uso</td> </tr> <tr> <th colspan="2" style="text-align: center;">Nível de prioridade</th> </tr> <tr> <td style="text-align: center;"><input type="checkbox"/> 1</td> <td style="text-align: center;"><input checked="" type="checkbox"/> 2</td> <td style="text-align: center;"><input type="checkbox"/> 3</td> </tr> </table> <p>Legenda: B5 = bloco 5; A4: ambiente 4; M1: manifestação 1 Ambiente: cozinha</p>	<input type="checkbox"/> Anomalia	<input checked="" type="checkbox"/> Falha	Tipo:	Tipo: Uso	Nível de prioridade		<input type="checkbox"/> 1	<input checked="" type="checkbox"/> 2	<input type="checkbox"/> 3

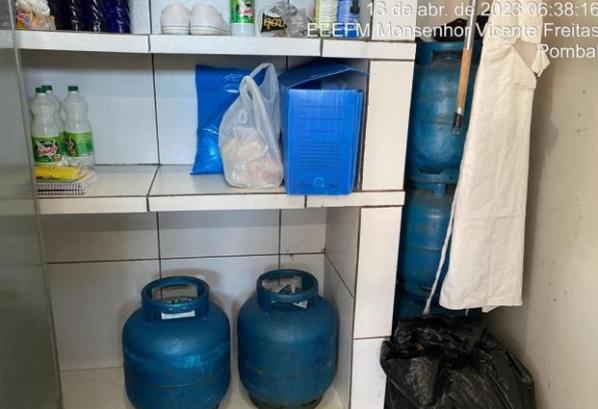
<p>Descrição: Armazenamento irregular de gás</p> <p>Código: B5A4M2</p> <p>Classificação</p> <table border="1"> <tr> <td><input checked="" type="checkbox"/> Anomalia</td> <td><input type="checkbox"/> Falha</td> </tr> </table> <p>Tipo: endógena</p> <p>Nível de prioridade</p> <table border="1"> <tr> <td><input checked="" type="checkbox"/> 1</td> <td><input type="checkbox"/> 2</td> <td><input type="checkbox"/> 3</td> </tr> </table> <p>Legenda: B5 = bloco 5; A4: Ambiente 4; M2: manifestação 2 Ambiente: cozinha</p>	<input checked="" type="checkbox"/> Anomalia	<input type="checkbox"/> Falha	<input checked="" type="checkbox"/> 1	<input type="checkbox"/> 2	<input type="checkbox"/> 3
<input checked="" type="checkbox"/> Anomalia	<input type="checkbox"/> Falha					
<input checked="" type="checkbox"/> 1	<input type="checkbox"/> 2	<input type="checkbox"/> 3

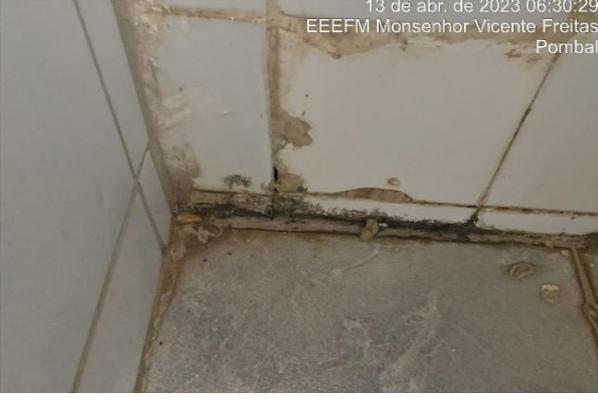
<p>Descrição: Revestimento desgastado</p> <p>Código: B5A5M1</p> <p>Classificação</p> <table border="1"> <tr> <td><input type="checkbox"/> Anomalia</td> <td><input checked="" type="checkbox"/> Falha</td> </tr> </table> <p>Tipo: Uso</p> <p>Nível de prioridade</p> <table border="1"> <tr> <td><input type="checkbox"/> 1</td> <td><input type="checkbox"/> 2</td> <td><input checked="" type="checkbox"/> 3</td> </tr> </table> <p>Legenda: B5 = bloco 1; A5: ambiente 5; M1: manifestação 1 Ambiente: banheiro feminino</p>	<input type="checkbox"/> Anomalia	<input checked="" type="checkbox"/> Falha	<input type="checkbox"/> 1	<input type="checkbox"/> 2	<input checked="" type="checkbox"/> 3

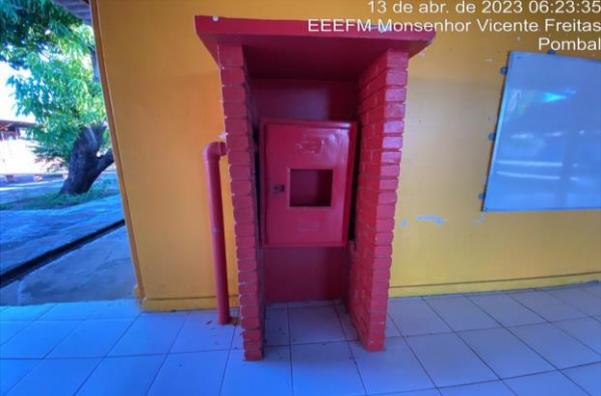
<p>13 de abr. de 2023 06:23:35 EEEFM Monsenhor Vicente Freitas Pombal</p>	<p>Descrição: Ausência de instalações de combate a incêndio</p> <p>Código: B5A8M1</p> <p style="text-align: center;">Classificação</p> <table border="1" style="width: 100%;"> <tr> <td style="text-align: center;"><input checked="" type="checkbox"/> Anomalia</td> <td style="text-align: center;"><input type="checkbox"/> Falha</td> </tr> <tr> <td>Tipo: endógena</td> <td>Tipo:</td> </tr> <tr> <th colspan="2" style="text-align: center;">Nível de prioridade</th> </tr> <tr> <td style="text-align: center;"><input checked="" type="checkbox"/> 1</td> <td style="text-align: center;"><input type="checkbox"/> 2</td> <td style="text-align: center;"><input type="checkbox"/> 3</td> </tr> </table> <p>Legenda: B5 = bloco 5; A8: ambiente 8; M1: manifestação 1 Ambiente: corredor central</p>	<input checked="" type="checkbox"/> Anomalia	<input type="checkbox"/> Falha	Tipo: endógena	Tipo:	Nível de prioridade		<input checked="" type="checkbox"/> 1	<input type="checkbox"/> 2	<input type="checkbox"/> 3

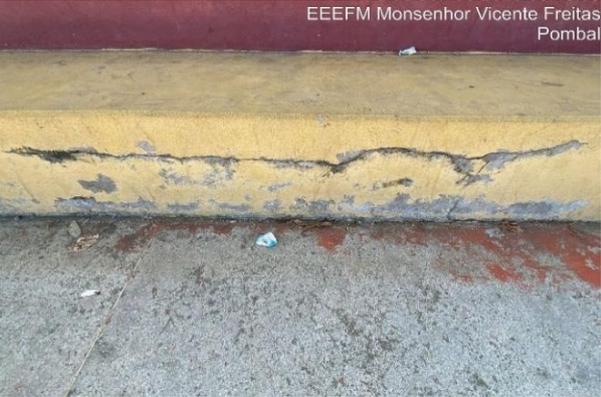
<p>EEEFM Monsenhor Vicente Freitas Pombal</p>	<p>Descrição: Trincas</p> <p>Código: B5A9M1</p> <p style="text-align: center;">Classificação</p> <table border="1" style="width: 100%;"> <tr> <td style="text-align: center;"><input checked="" type="checkbox"/> Anomalia</td> <td style="text-align: center;"><input type="checkbox"/> Falha</td> </tr> <tr> <td>Tipo: endógena</td> <td>Tipo:</td> </tr> <tr> <th colspan="2" style="text-align: center;">Nível de prioridade</th> </tr> <tr> <td style="text-align: center;"><input type="checkbox"/> 1</td> <td style="text-align: center;"><input checked="" type="checkbox"/> 2</td> <td style="text-align: center;"><input type="checkbox"/> 3</td> </tr> </table> <p>Legenda: B5 = bloco 1; A9: ambiente 9; M1: manifestação 1 Ambiente: quadra de esportes</p>	<input checked="" type="checkbox"/> Anomalia	<input type="checkbox"/> Falha	Tipo: endógena	Tipo:	Nível de prioridade		<input type="checkbox"/> 1	<input checked="" type="checkbox"/> 2	<input type="checkbox"/> 3

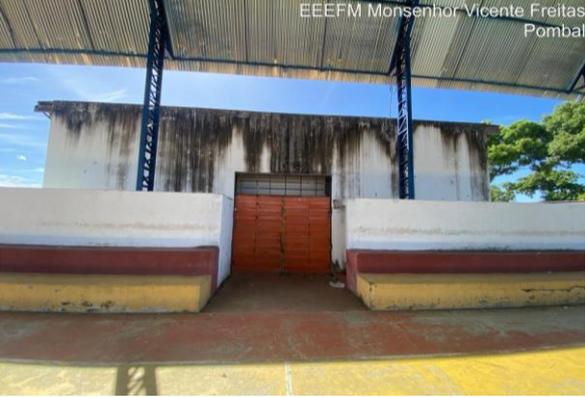
<p>EEEFM Monsenhor Vicente Freitas Pombal</p>	<p>Descrição: Mofo e bolor</p> <p>Código: B5A9M2</p> <p style="text-align: center;">Classificação</p> <table border="1" style="width: 100%;"> <tr> <td style="text-align: center;"><input type="checkbox"/> Anomalia</td> <td style="text-align: center;"><input type="checkbox"/> Falha</td> </tr> <tr> <td>Tipo: endógena</td> <td>Tipo:</td> </tr> <tr> <th colspan="2" style="text-align: center;">Nível de prioridade</th> </tr> <tr> <td style="text-align: center;"><input type="checkbox"/> 1</td> <td style="text-align: center;"><input checked="" type="checkbox"/> 2</td> <td style="text-align: center;"><input type="checkbox"/> 3</td> </tr> </table> <p>Legenda: B5 = bloco 5; A9: Ambiente 9; M2: manifestação 2 Ambiente: quadra de esportes</p>	<input type="checkbox"/> Anomalia	<input type="checkbox"/> Falha	Tipo: endógena	Tipo:	Nível de prioridade		<input type="checkbox"/> 1	<input checked="" type="checkbox"/> 2	<input type="checkbox"/> 3

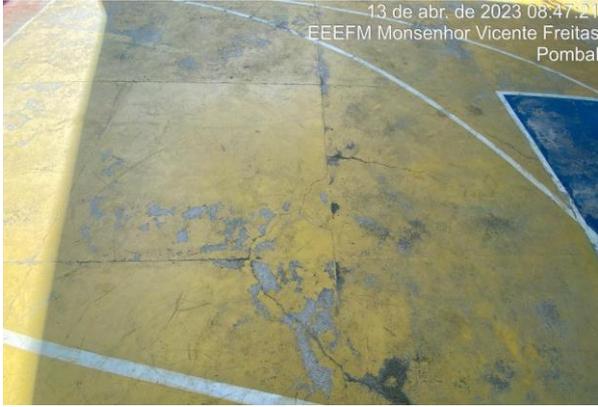
<p>Descrição: Fissuras no piso</p> <p>Código: B5A9M3</p> <p style="text-align: center;">Classificação</p> <table border="1" style="width: 100%;"> <tr> <td style="text-align: center;"><input checked="" type="checkbox"/> Anomalia</td> <td style="text-align: center;"><input type="checkbox"/> Falha</td> </tr> </table> <p>Tipo: endógena</p> <p style="text-align: center;">Nível de prioridade</p> <table border="1" style="width: 100%;"> <tr> <td style="text-align: center;"><input type="checkbox"/> 1</td> <td style="text-align: center;"><input type="checkbox"/> 2</td> <td style="text-align: center;"><input checked="" type="checkbox"/> 3</td> </tr> </table> <p>Legenda: B5 = bloco 5; A9: ambiente 9; M3: manifestação 3 Ambiente: quadra de esportes</p>	<input checked="" type="checkbox"/> Anomalia	<input type="checkbox"/> Falha	<input type="checkbox"/> 1	<input type="checkbox"/> 2	<input checked="" type="checkbox"/> 3

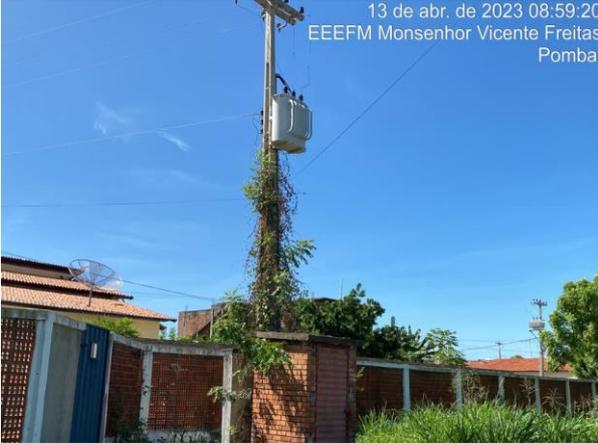
<p>Descrição: Vegetação invadindo transformador de energia elétrica</p> <p>Código: B5A10M1</p> <p style="text-align: center;">Classificação</p> <table border="1" style="width: 100%;"> <tr> <td style="text-align: center;"><input type="checkbox"/> Anomalia</td> <td style="text-align: center;"><input checked="" type="checkbox"/> Falha</td> </tr> </table> <p>Tipo:</p> <p style="text-align: center;">Nível de prioridade</p> <table border="1" style="width: 100%;"> <tr> <td style="text-align: center;"><input checked="" type="checkbox"/> 1</td> <td style="text-align: center;"><input type="checkbox"/> 2</td> <td style="text-align: center;"><input type="checkbox"/> 3</td> </tr> </table> <p>Legenda: B5 = bloco 5; A10: ambiente 10; M1: manifestação 1 Ambiente: muro parte frontal</p>	<input type="checkbox"/> Anomalia	<input checked="" type="checkbox"/> Falha	<input checked="" type="checkbox"/> 1	<input type="checkbox"/> 2	<input type="checkbox"/> 3
