**INSPEÇÃO PREDIAL: ESTUDO DE CASO NO CENTRO DE
EVANGELIZAÇÃO NOSSA SENHORA DO PERPÉTUO SOCORRO –
POMBAL – PB**

Trabalho de Conclusão de Curso apresentado ao Curso de Graduação em Engenharia Civil, da Universidade Federal de Campina Grande, Campus de Pombal, como parte das exigências para a obtenção do título de Bacharel em Engenharia Civil.

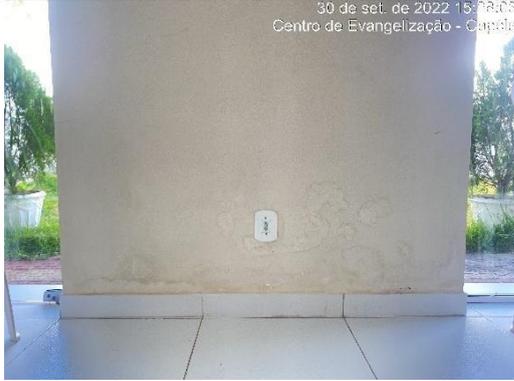
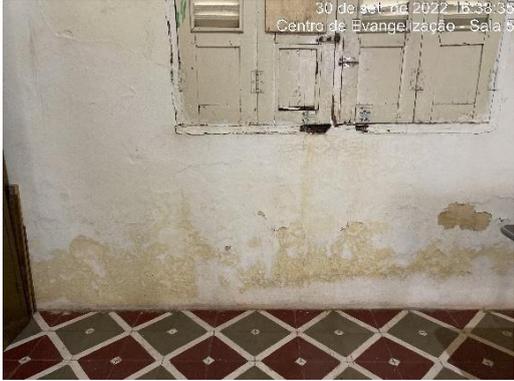
Item 01:		
Manifestações patológicas:

Descrição visual:		
Umidade ascendente, provavelmente causada pela falta de impermeabilização. Eflorescência, geralmente causada pela presença de umidade ou quando a tinta foi aplicada sobre o reboco antes da cura completa.		
Classificação:	Prioridade:	Valor GUT:
Endógena	2	4
Possíveis soluções:		
Para corrigir a eflorescência, retirar toda a argamassa de reboco úmida, aplicação de impermeabilizantes, deve-se aguardar a secagem da superfície, para eliminar eventuais infiltrações, realizar um novo revestimento argamassado e por fim aplicar uma demão fundo preparador de paredes a base d'água e aplicar acabamento. Para eliminar o contato entre a parede e a umidade.

Umidade ascendente por capilaridade é causada pela ascensão de umidade no próprio solo, que penetra nos elementos e conjuntos por ascensão capilar devido a imperfeições na fundação da edificação ou resistência insuficiente à água. O problema também pode estar relacionado à ocorrência de intemperismo devido à presença de sal em solução na água do solo (Bauer, 2019).

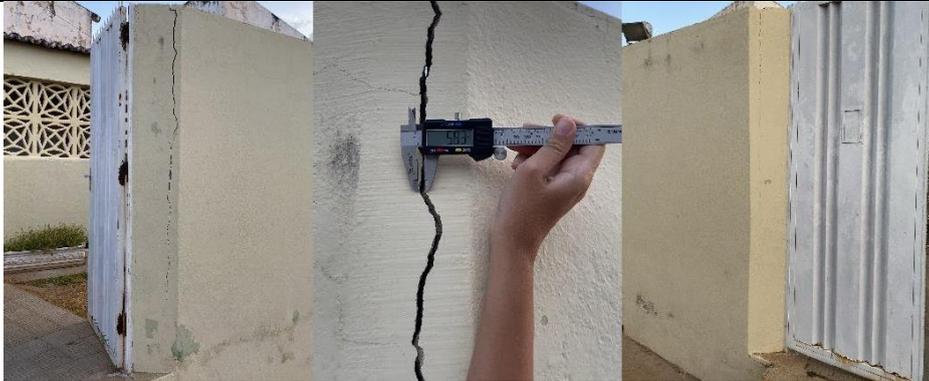
Item 02:		
Manifestações patológicas:

Descrição visual:		
Rachadura com 5,83mm, localizada na fachada, sua possível causa é a falta de ligação da alvenaria com o elemento estrutural pilar.		
Classificação:	Prioridade:	Valor GUT:
Endógena	1	80
Possíveis soluções:		
Demolição e execução correta com os elementos de ligação da alvenaria com o pilar.

A parede de alvenaria e o pilar de concreto têm características diferentes e se deformam de maneira distinta ao longo do tempo. Para evitar fissuras e garantir a estabilidade, é necessário fortalecer a força entre eles utilizando materiais resistentes à tração, como o aço. Isso permite resistir aos esforços de tração que a argamassa da alvenaria não suporta. (Duarte, 2021)

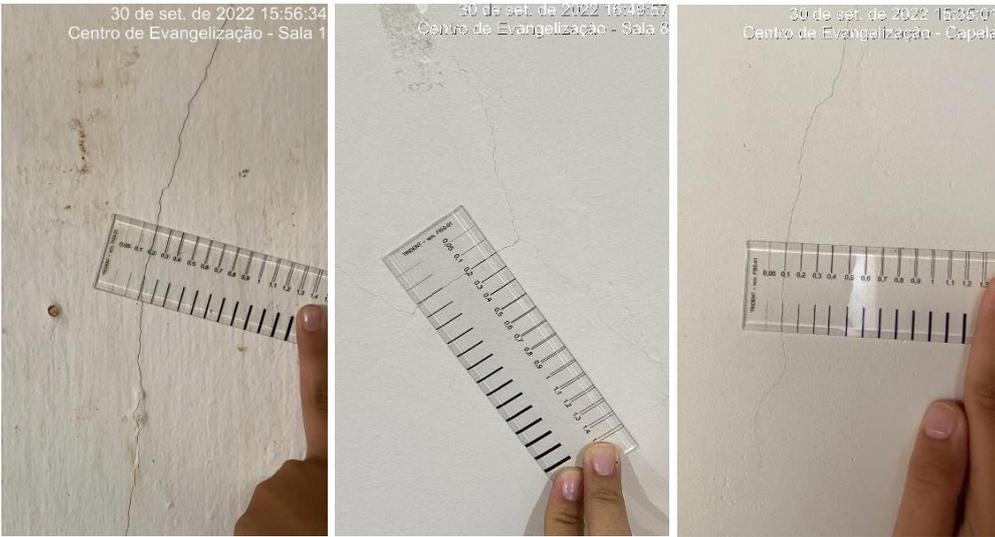
Item 03:		
Manifestações patológicas:

Descrição visual:		
Fissuras verticais de 0,2 e 0,1 mm. Tendo como possível causa a resistência insuficiente da argamassa,		
Classificação:	Prioridade:	Valor GUT:
Endógena	3	4
Possíveis soluções:		
Retirada do revestimento argamassado até a alvenaria e executar um novo revestimento com uma tela para reboco.

Fissuras verticais nas paredes podem surgir devido a argamassas com resistência insuficiente ou falta de capacidade adequada entre materiais. Se a fissura for causada pelo peso da alvenaria, é necessário fazer uma correção estrutural. Caso a fissura seja estável, é possível fazer um reparo pontual removendo o revestimento comprometido e aplicando selante elástico ou tela de reforço. (Inson, 2021)

As fissuras verticais podem ocorrer devido à resistência insuficiente da argamassa ou do bloco. Se a fissura for causada pelo peso da alvenaria, é necessário refazer a estrutura. No entanto, se as fissuras estiverem estabilizadas, é possível reparar a alvenaria. Isso envolve remover o revestimento, preparar a superfície com chapisco, aplicar o reboco de nivelamento com tela embutida e finalizar com o acabamento adequado. (Mapa, 2019).

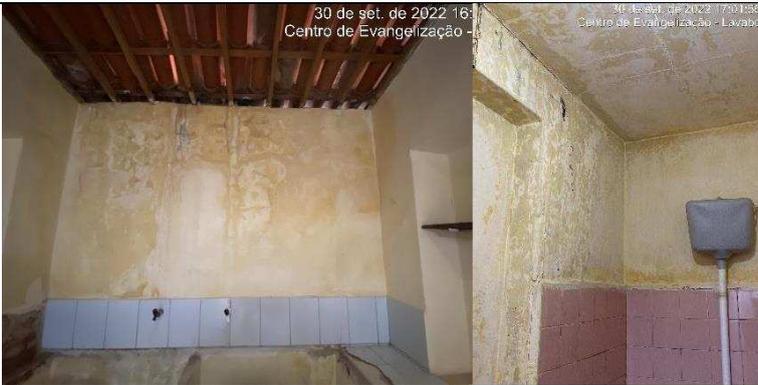
Item 04:		
Manifestações patológicas:

Obs: → sentido da queda da água.		
Descrição visual:		
Umidade na alvenaria, causada por infiltração na caixa d'água.		
Classificação:	Prioridade:	Valor GUT:
Endógena	1	48
Possíveis soluções:		
Análise da caixa d'água para avaliar se há vazamento e resolver o mesmo

A infiltração ocorre quando a água proveniente da chuva, solo ou encanamentos penetra nas paredes do imóvel, ficou em manchas, bolhas, mofo e outros problemas. Essa situação pode ser resolvida por meio da impermeabilização das superfícies, substituição do encanamento ou aplicação de outras técnicas realizadas por profissionais especializados. (Cruz, 2022)

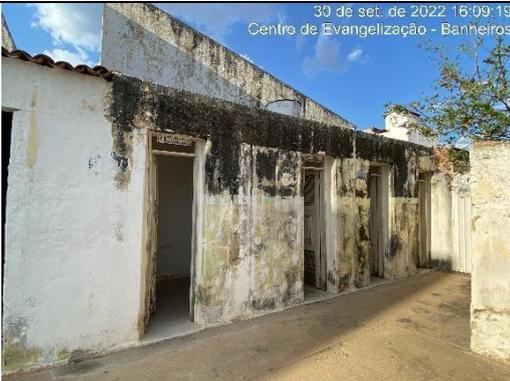
Item 05:		
Manifestações patológicas:

Descrição visual:		
Mofo, causado umidade podendo ser proveniente de infiltração de água da chuva, condensação de vapor, falta de impermeabilização adequada.		
Classificação:	Prioridade:	Valor GUT:
Funcional	3	2
Possíveis soluções:		
Limpeza da camada de mofo e proteção para que não volte a ocorrer.

A ocorrência desses tipos de condições pode produzir modificações estéticas insatisfatórias, além disso, como o mofo e o bolor são causados pela multiplicação de diversos tipos de fungos, sua presença pode ser prejudicial à saúde de quem ali vive (Vieira, 2020).

fabricante e contando com a ajuda de profissionais, é possível prevenir a emergência do mofo e solucionar o problema de infiltração. (Gonzaga, 2016).

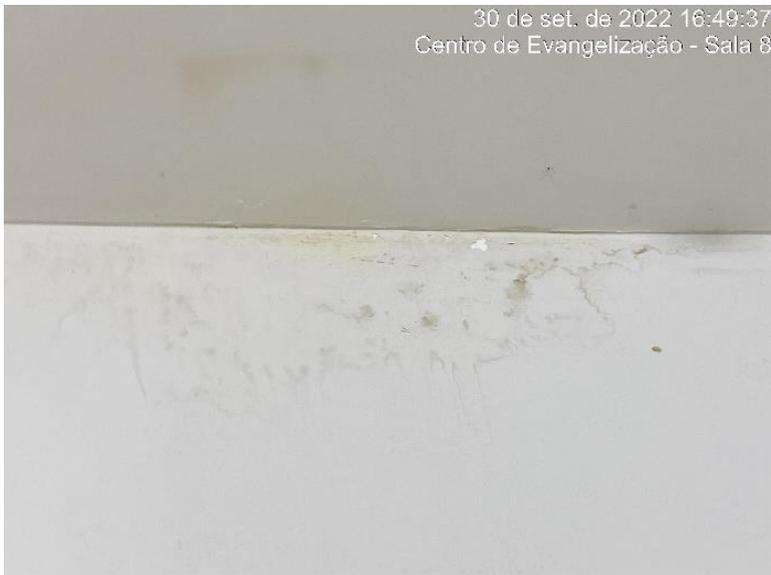
Item 06:		
Manifestações patológicas:

Descrição visual:		
Infiltração.		
Classificação:	Prioridade:	Valor GUT:
Endógena	1	12
Possíveis soluções:		
Solucionar o problema no telhado que está gerando esse problema de infiltração.

O gesso, pode se dissolver facilmente ao entrar em contato com a água após o seu endurecimento. Portanto, a ocorrência de infiltrações ou vazamentos em tubulações que levam a esse contato pode resultar na degeneração do gesso. (Aragão, 2019)

A infiltração em paredes externas geralmente é causada por telhas quebradas ou danificadas, quando elas apresentam rachaduras ou falhas estruturais, a água da chuva pode entrar por essas aberturas e danificar as paredes adjacentes. Inspeções regulares e substituição imediata de telhas danificadas são essenciais para evitar infiltrações. A manutenção adequada do telhado, incluindo a remoção de detritos, também é importante para evitar o

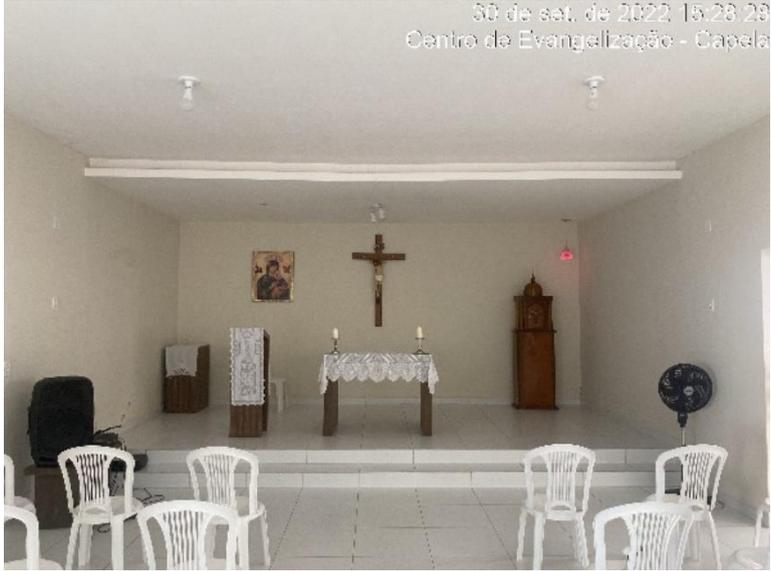
Item 07:		
Manifestações patológicas:		
<div style="text-align: right; font-size: small; color: gray;"> 30 de set. de 2022, 15:28:29 Centro de Evangelização - Capela </div>

<p style="text-align: center;">Obs:linha guia para demonstração do desnível.</p>		
Descrição visual:		
Abaulamento.		
Classificação:	Prioridade:	Valor GUT:
Endógena	1	36
Possíveis soluções:		
De um modo geral, o revestimento precisará ser completamente removido e reaplicado, desde o início.

O abaulamento pode ser causado tanto por uma instalação mal executada ou pela presença de água ou umidade, assim para que se possa solucionar o problema existente é necessária a remoção do forro presente, para conhecer a causa, para assim solucioná-la e poder executar novamente o forro, de forma adequada. (Zuchetti, 2016)

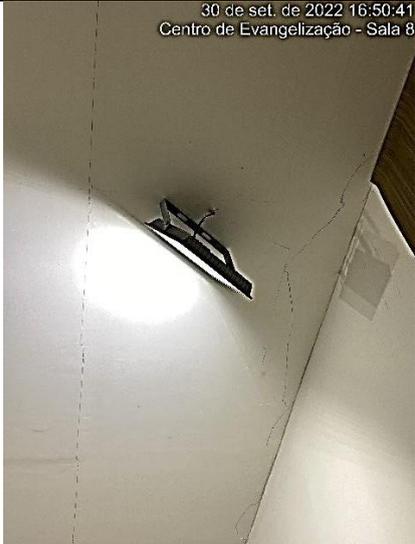
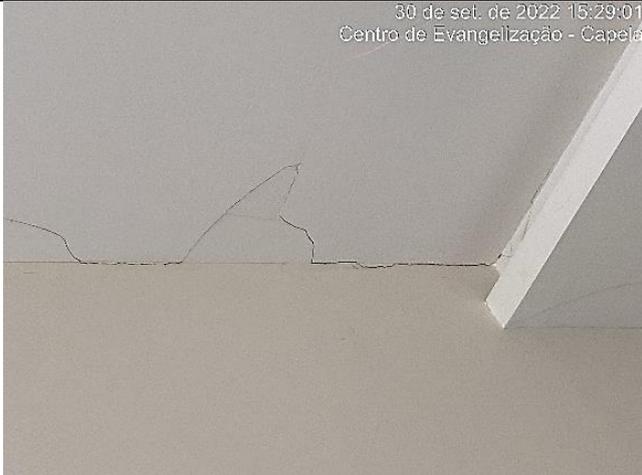
Item 08:		
Manifestações patológicas:

<p>30 de set. de 2022 15:29:01 Centro de Evangelização - Capela</p>	
Descrição visual:		
Fissuras ramificadas no revestimento de gesso.		
Classificação:	Prioridade:	Valor GUT:
Endógena	2	27
Possíveis soluções:		
<p>Tanto podem ser resolvidos com uma camada superficial e/ou com armaduras resistentes a tração.</p> <p>Como também o revestimento poderá ser completamente removido e executado novamente.</p>

Conforme Manual (2014), as fissuras ramificadas remetem-se aos diferentes coeficientes de dilatação térmica e úmida, ocorrerem diferentes movimentos entre o fundo da divisória e o revestimento. Devido aos seus diferentes coeficientes de expansão térmica e expansão de umidade. Se a adesão entre os dois componentes for forte e uniforme, essa tensão é distribuída uniformemente por toda a superfície de contato e é facilmente

resistida pelo gesso. No entanto, se a ligação não for uniforme e houver áreas onde a ligação é fraca, podem se desenvolver concentrações de tensão que podem criar esse tipo de trinca ao longo dessas superfícies fracamente ligadas.

Ainda segundo Manual (2014), para trincas que afetam apenas o revestimento, devido a cura, adesão e integridade do acabamento insuficientes, geralmente é suficiente, conforme as trincas se estabilizam, podem ser cobertas com um novo acabamento superficial, preenchendo as trincas, que pode ser pintura ou nova demão. Se as trincas espelharem as do suporte, os reparos serão feitos simultaneamente com essas rachaduras. Além disso, serão colocadas armaduras resistentes à tração.

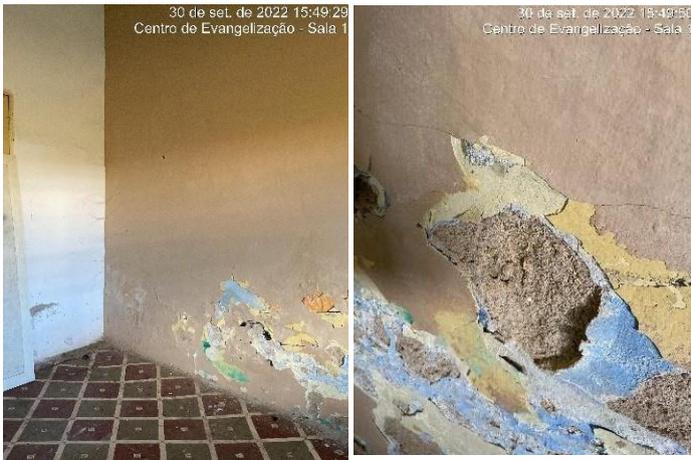
Item 09:		
Manifestações patológicas:

Descrição visual:		
Descolamento com empolamento.		
Classificação:	Prioridade:	Valor GUT:
Endógena	3	18
Possíveis soluções:		
Retirada do reboco, impermeabilização do local e realização de novo revestimento argamassado.

O descolamento com empolamento pode ocorrer além da formação de bolhas quando as vesículas são destacadas do emboço. A causa provável é a hidratação pós-cal e o excesso de umidade. A restauração inclui impermeabilização e a substituição do reboco (ConstruLiga, 2017).

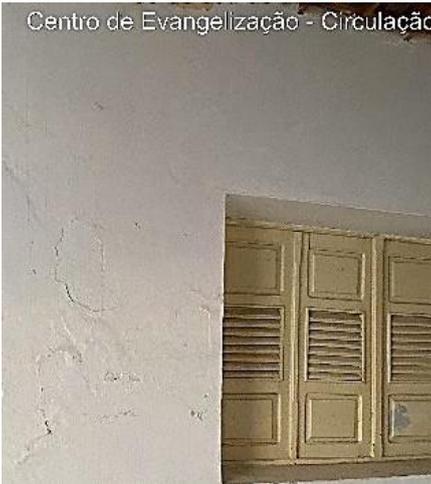
Item 10:		
Manifestações patológicas:

Descrição visual:		
Bolhas, possivelmente causado pela realização da pintura antes da cura completa do revestimento argamassado.		
Classificação:	Prioridade:	Valor GUT:
Endógena	3	4
Possíveis soluções:		
Retirada das bolhas e imperfeições, em seguida realizar a impermeabilização da área.

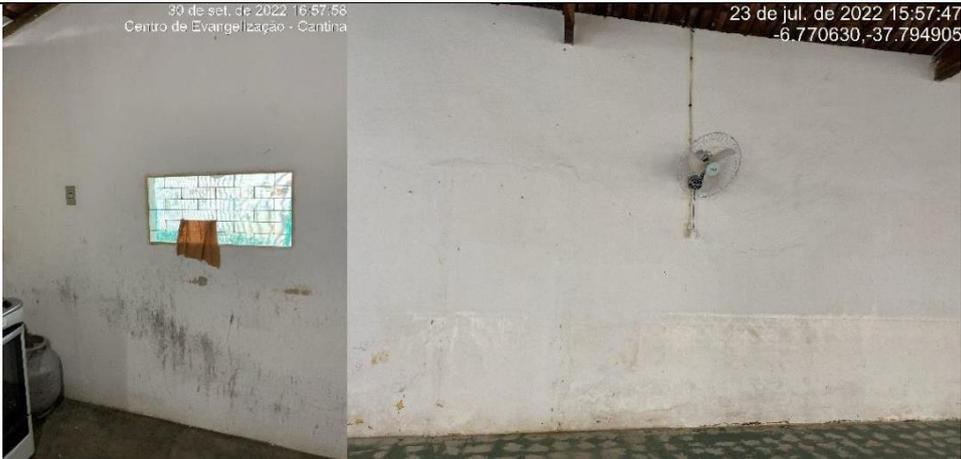
Item 11:		
Manifestações patológicas:

Descrição visual:		
Sujidade, problema causado pelo mau uso e falta de manutenção.		
Classificação:	Prioridade:	Valor GUT:
Exógena	3	1
Possíveis soluções:		
Limpeza e manutenção na pintura.

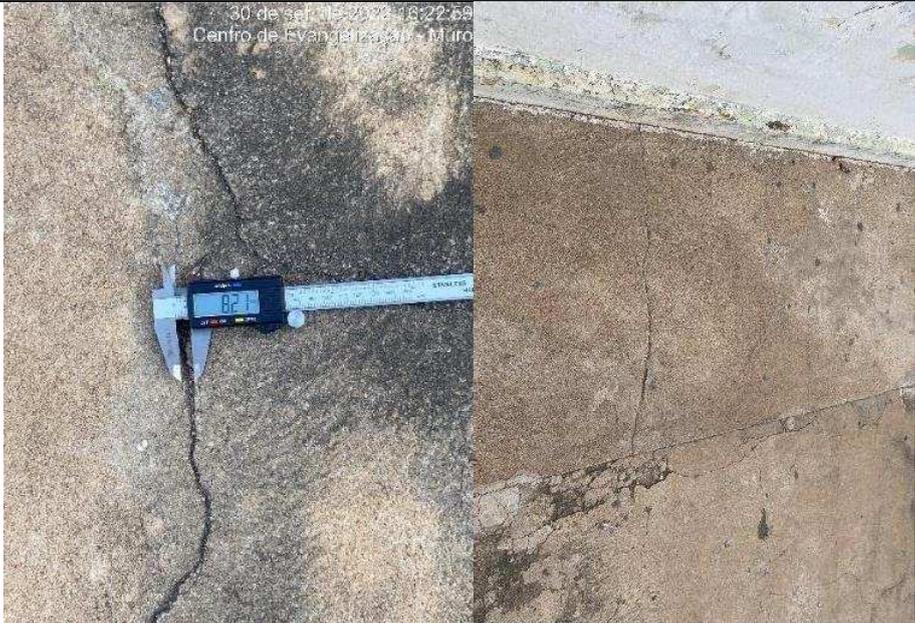
Item 12:		
Manifestações patológicas:

Descrição visual:		
Quebras ramificadas de aproximadamente 8,2 mm no piso cimentado, podendo ser causado por dilatação térmica como também por mau uso e falta de manutenção ou algum fator externo.		
Classificação:	Prioridade:	Valor GUT:
Endógena e Funcional	3	12
Possíveis soluções:		
Preenchimento das fissuras existentes e adicionar juntas de dilatação para que não volte a ocorrer.

Segundo Faria (2018), as fissuras surgem devido ao uso de concreto com alto teor de água, ausência de fibras de polipropileno, corte tardio das juntas ou com profundidade insuficiente, além da falta de reforços em pontos específicos.

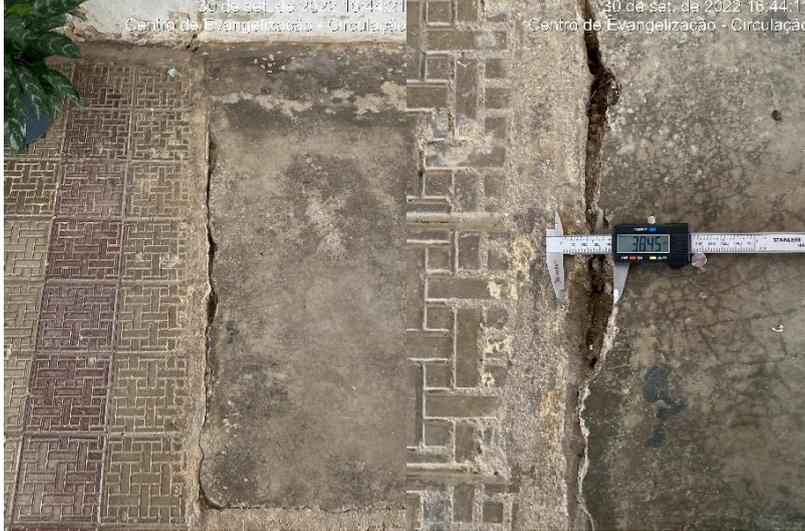
Item 13:		
Manifestações patológicas:

Descrição visual:		
Rachaduras aproximadamente 38,4 mm no piso na aderência na união dos dois tipos de revestimento.		
Classificação:	Prioridade:	Valor GUT:
Endógena	3	8
Possíveis soluções:		
Remoção da área danificada seguida do preenchimento da área com nova mistura cimentícia, executando-o da melhor forma para evitar que aconteça novamente.

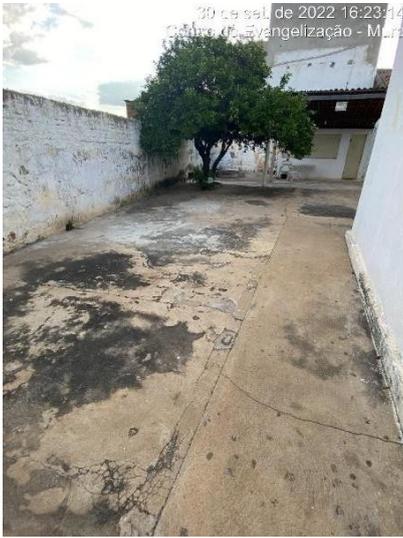
Item 14:		
Manifestações patológicas:

Descrição visual:		
Manchas de mofo no piso cimentado, em locais com desníveis que facilita o acúmulo de água.		
Classificação:	Prioridade:	Valor GUT:
Funcional	3	4
Possíveis soluções:		
<p>Limpeza do mofo com os produtos adequados e nivelamento do piso para evitar que ocorra novamente.</p> <p>Retirada do piso atual e execução de um novo piso, este sendo executado da forma certa para não ocorrer novas ou reparação da manifestação patológica.</p>

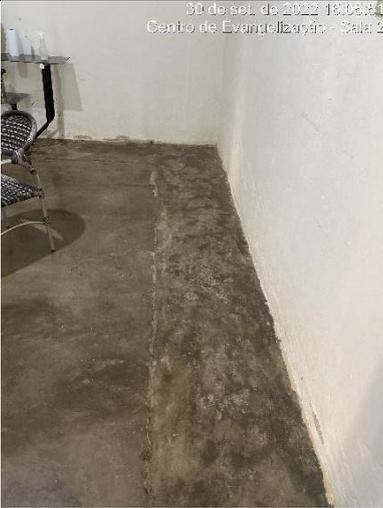
Item 15:		
Manifestações patológicas:

Descrição visual:		
Delaminação do piso		
Classificação:	Prioridade:	Valor GUT:
Endógena	3	1
Possíveis soluções:		
Restauração com resina ou argamassa cimentícia.
