UNIVERSIDADE FEDERAL DE CAMPINA GRANDE
CENTRO DE CIÊNCIAS E TECNOLOGIA
DEPARTAMENTO DE ENGENHARIA CIVIL
RELATÓRIO DO ESTAGIO SUPERVISIONADO
SUPERVISOR: JOSÉ BEZERRA DA SILVA
ALUNO: JOÃO ELIAS OKA JÚNIOR
MATRICULA: 9621084

Condomínio Residencial
Condomínio Residencial

Castelo da Prata
Castelo da Prata

Campina Grande, Abril de 2003.

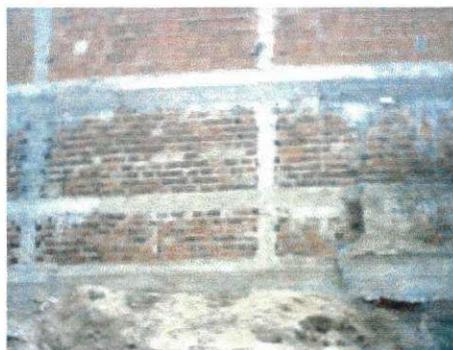
As edificações existentes ao Leste e ao Oeste do edifício se constituem em casas com estrutura de concreto armado, com idade estimada de 25 (vinte e cinco) anos, e se apresentam em bom estado de conservação tendo um muro como elemento divisorário erguido em alvenaria assentada sobre sapatas de pedra e com pilares de concreto armado. (Ver foto 2).

Foto 2 – Muro de uma casa vizinha

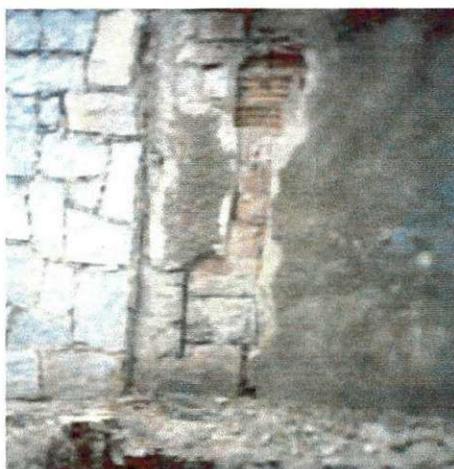
A superfície do terreno inicialmente inclinada foi alterada através de demolição com uso de explosivos, já que este está montado em determinados locais sob dura rocha, bem como através de procedimentos mecânicos e manuais em local onde o uso do explosível foi inviável, tanto por questões de segurança, economia ou até mesmo para contornar algumas situações indesejadas, como pelo que ocorreu, os abalos afetaram algumas estruturas de casas e prédios vizinhos. (Ver foto 4).

Foto 4 – Danos causados em casas vizinhas por uso de explosivos.

Observamos nesta obra a falta de cuidado com as escavações, pois em todo instante havia desmoronamento de terra. Uma das casas vizinhas teve a sua estrutura abalada devido às sucessivas explosões. As providências reparadoras só foram resolvidas mediante queixa. Devido a não construção do muro de arrimo no tempo devido, surgiu sucessivas quedas de barreiras, pondo assim em perigo os operários. Outro aspecto importante a ser observado foi à falta de um canteiro de obra adequado.

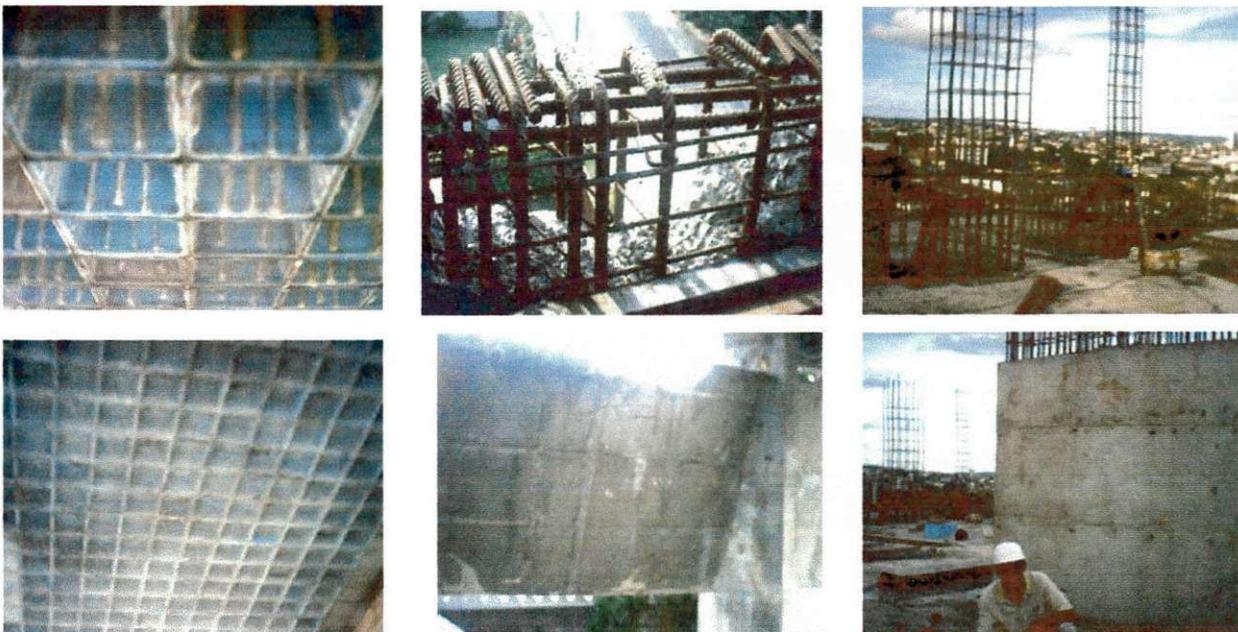
Ainda sobre a reutilização destas formas tipo colméia, notou-se que estas, apesar de serem de grande economia, apresentaram alguns problemas na hora da desforma. Algumas sofreram danos nas bordas causados ou por “piões” não qualificados ou por fragilidade e fadiga do material.

Foto 5 – Estruturas das lajes, vigas e pilares.

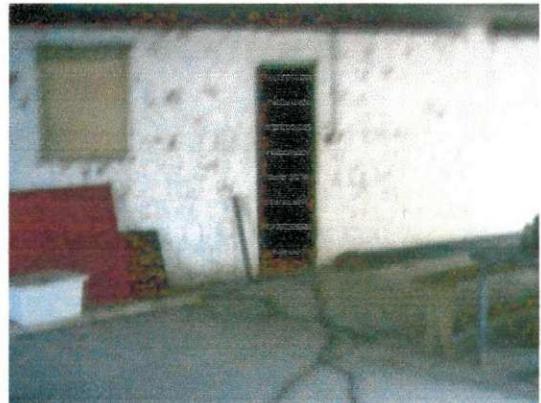
Foto 7 – Canteiro após o embargo.

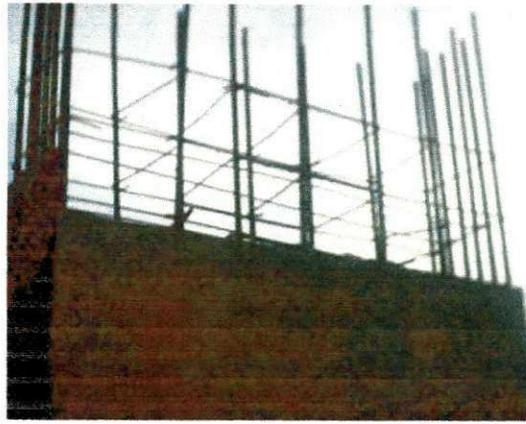
Durante a concretagem dos pilares é comum verificar um congestionamento de barras, no ponto em que estas são unidas – nos nós -, mais precisamente nas bases para os pilares e continuação dos mesmos no pavimento superior. (ver foto 9).

Foto 9 – Transpasse dos pilares.

Nestes locais, observaram-se dificuldades ou a obstrução para a passagem do agregado graúdo entre as barras, ocasionando o “brocamento”, - termo utilizado na obra - que é a ausência do agregado graúdo no cobrimento da armadura gerando um vazio, parcialmente preenchido pela pasta, prejudicando o cobrimento necessário para combater os efeitos da oxidação da armadura.

É de suma importância relatar ainda que um outro motivo para esta obra ter sido embargada foi o fato das armaduras não possuírem cabeça, ou luvas de proteção. Problema este que teve de ser solucionado pelo engenheiro responsável Gustavo

Tibério de A. Cavalcante. (Veja na foto 9 que na extremidade dos ferro não ha cabeça, servindo de proteção).

Para assegurar a continuidade da armadura e evitar o congestionamento das barras foi sugerido que os ferros de espera fossem dobrados para dentro conforme consta na Fig. 2.

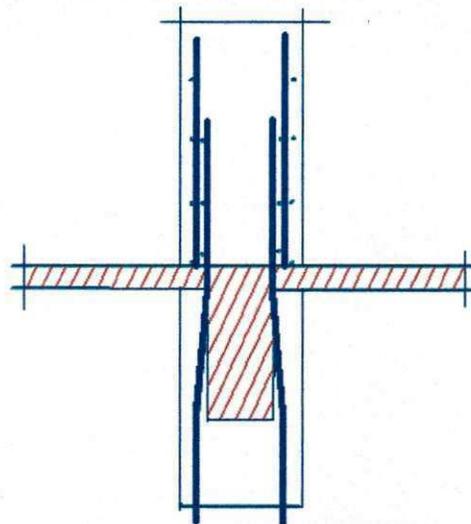
Figura 2 - Ferro de espera dos pilares dobrados para o interior da continuidade do pilar.

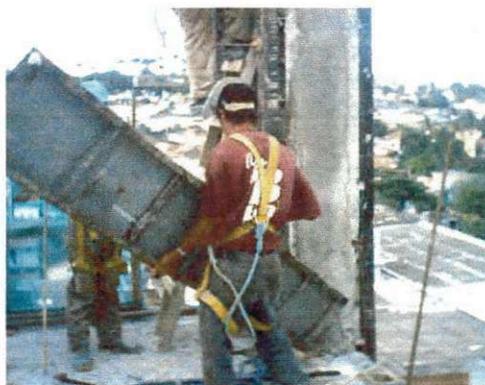
Faces inferiores, deixando-se pontaletes bem encunhados e convenientemente espaçados: 13 dias. A retirada dos pontaletes era realizada de tal maneira que a peça estrutural vinha a trabalhar gradativamente nas condições pelas as quais a peça foi dimensionada. No caso dos balanços a retirada dos pontaletes escoramentos aconteceu do balanço para o engaste. (Ver foto 14).

Foto 14- Retirada da fôrma das faces do pilar.

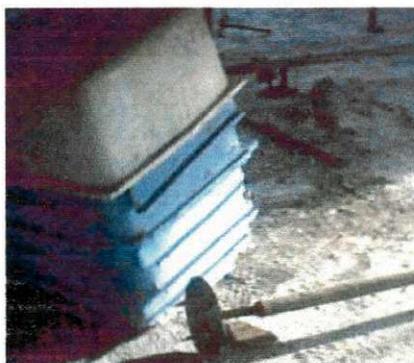
No caso das lajes e vigas as retiradas dos escoramentos aconteciam do centro do vão para os apoios. Todas as retiradas de formas deveriam acontecer sem choques, mas nem sempre era isso o que acontecia. Uma prova disto foram os danos causados em muitas fôrmas da colméia. (Ver foto 15).

Foto 15 – Danos nas quinas das fôrmas.

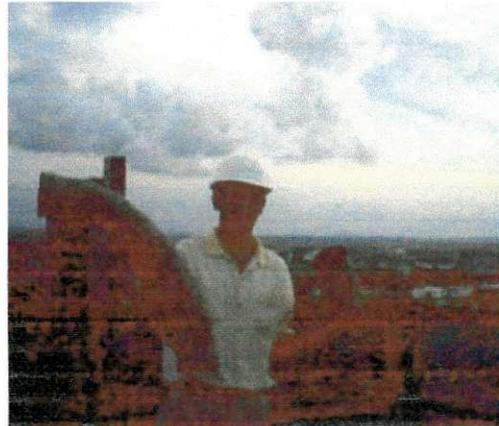
Na parte propriamente executiva da obra, podem-se citar alguns erros observados. Dentre eles, as sucessivas paradas durante a concretagem, por falta de concreto, devido, geralmente, ao desperdício e por não ser pedido o volume de concreto necessário ou por atraso do caminhão betoneira. Ainda com relação às betoneiras, estas no momento do lançamento para pilares ou vigas altas quase sempre tinha problemas. O cano, pelo qual o concreto escoava estourava nas junções, devido à alta pressão exercida ou pela má qualidade do material de escoamento, ou ainda por despreparo do encarregado, já que este não tinha conhecimentos em hidráulica e deveria saber que quanto maior o número de singularidades, maior será as perdas de pressão piezométrica total e conseqüentemente, uma maior pressão nestas curvas e junções como joelhos e cotovelos. (ver foto 16).

Foto 16 - Singularidades por onde passava o concreto durante o lançamento.
