RELATÓRIO DE ESTÁGIO SUPERVISIONADO

Empresa: Ourovel Construções e Empreendimentos Imobiliários Ltda.

Obra: Francisco Pinto Residence

Endereço: Rua Desembargador Trindade, 411 – Centro – Campina Grande – Paraíba.

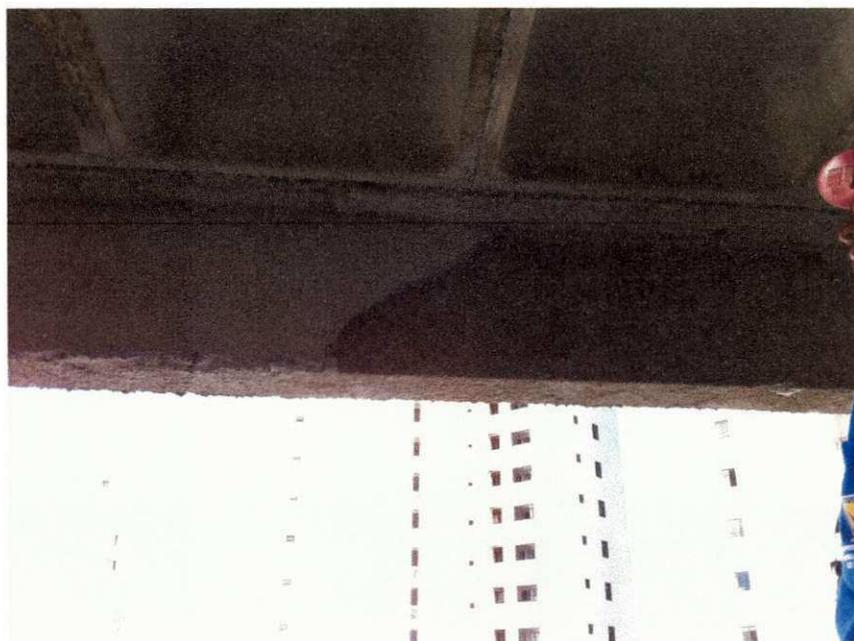
Durante os serviços de acabamento, foi verificada, em alguns locais da edificação, a falta de aderência dos revestimentos às peças de concreto (vigas e pilares). Essa ausência de aderência possibilitava a formação de um espaço “oco” entre as peças e o revestimento.

Após estudos e experimentos, foi detectado que o defeito estava no chapisco que não apresentava aderência ao concreto. A falta de aderência tornava extremamente fácil a remoção dos revestimentos (Figuras 34 e 35).

Figura 34 – Fácil Remoção de Revestimento em Viga.

Após descoberta a causa do problema, algumas ações foram realizadas para solucioná-lo. Primeiramente, foi removido todo o revestimento defeituoso. Em seguida, substituiu-se o fornecedor da areia utilizada no chapisco. E por fim, foi aplicada argamassa do tipo AC III nas peças de concreto pouco antes da aplicação do novo chapisco, para resolver o problema de falta de aderência.

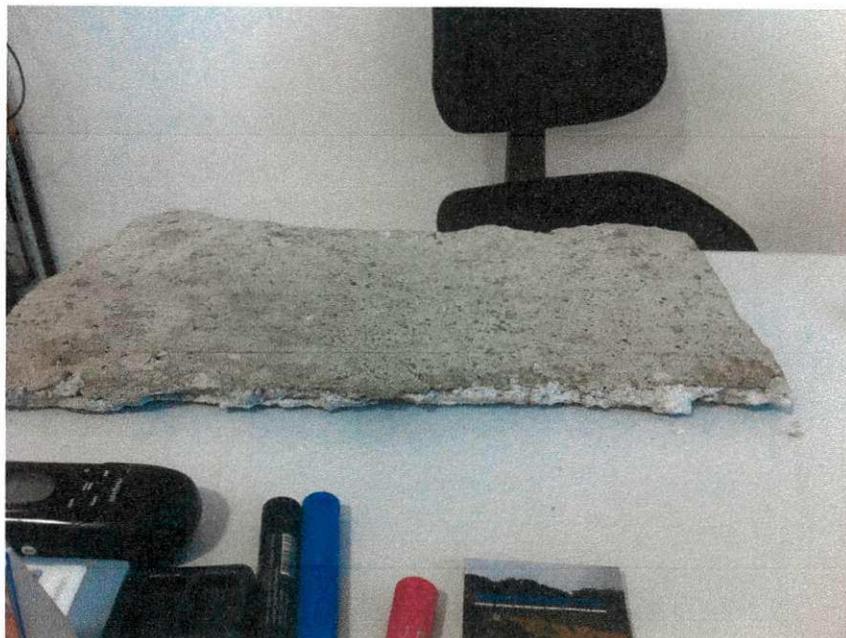
Figura 35 – Peça de Revestimento Removida de Viga.
