**SOLUÇÕES CORRETIVAS PARA PATOLOGIAS IDENTIFICADAS NOS  
PAVIMENTOS DE VIAS URBANAS DA CIDADE DE CAMPINA GRANDE – PB**

Trabalho de Conclusão de Curso submetido à Universidade Federal de Campina Grande como parte dos requisitos necessários para a obtenção do Grau de Bacharel em Engenharia Civil, sob a orientação da Professora Dra. Izabelle Marie Trindade Bezerra.

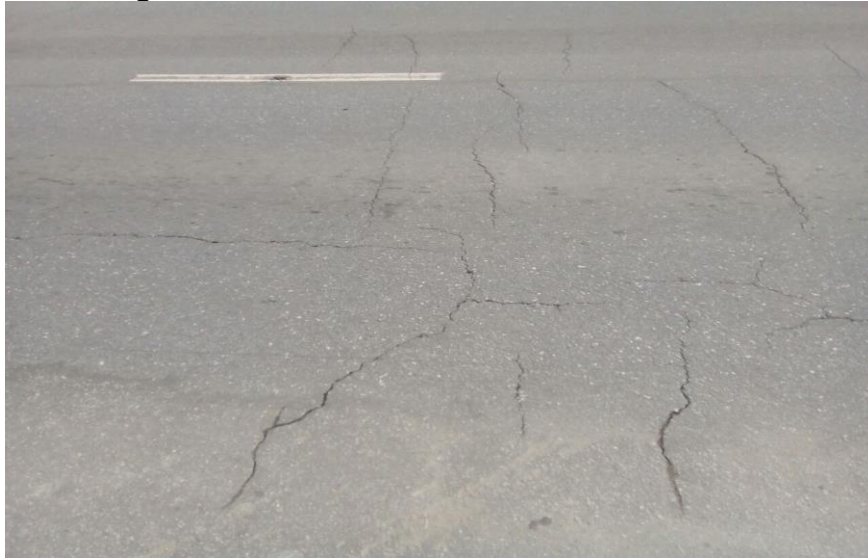
Figura 17: Trincas Transversais na Av. Brasília.

Analisando a Tabela 1, observou-se grande incidência de trincas transversais nas duas avenidas, especialmente na Av. Brasília, apresentando quase o dobro de ocorrência do defeito, que apesar de suas pequenas extensões (Figura 17) indica um grande potencial para o surgimento de outras patologias, como as trincas interligadas. A Figura 18 ilustra as trincas transversais na Av. Manoel Tavares.

Com relação a grande incidência de trincas transversais e longitudinais, principalmente na Avenida Brasília, Bernucci (2008) recomenda o tratamento por selagem, pois ele é eficiente no retardamento da evolução daquela patologia e da consequente intervenção em um defeito de maiores proporções. A Figura 23 indica como se dá a execução do tratamento por selagem.

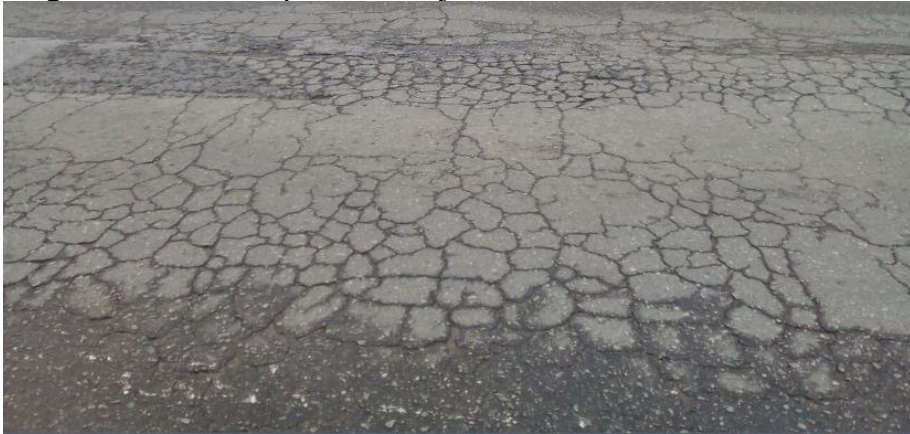
Figura 19: Trinca “tipo couro de jacaré” na Av. Manoel Tavares.

Entretanto, dentre as trincas identificadas destaca-se as “tipo couro de jacaré”, pois é uma patologia que caracteriza o fim da vida útil do pavimento, provocando grande deterioração e em alguns casos contribuindo para o surgimento de outras patologias. Na Av. Manoel Tavares, essa patologia atingiu áreas do pavimento muito maiores (alguns trechos com mais de 15m de extensão) e em maior quantidade do que na Av. Brasília, como mostra a Figura 19. A trinca “tipo couro de jacaré” que apresentou maior grau de deterioração e maior extensão (cerca de 7m) na Av. Brasília é identificada na Figura 20.

Para a correção das trincas “tipo couro de jacaré”, patologia presente nas duas avenidas, mas com maiores proporções na Av. Manoel Tavares, LUCENA et al, (2008) sugere a remoção por fresagem, que é a principal forma de remoção de revestimentos antigos, e execução de novo revestimento sobre a área afetada com mistura asfáltica que apresente resistência adequada às solicitações impostas pelo tráfego.

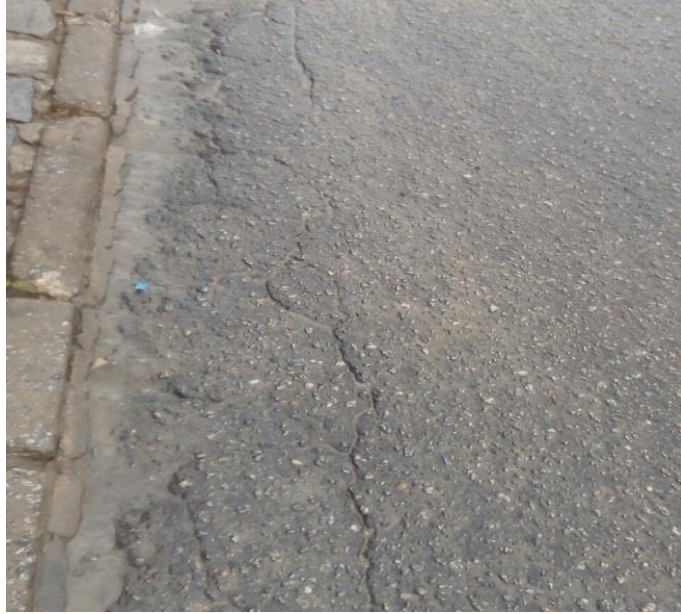
Figura 21: Trinca Longitudinal na Av. Manoel Tavares.

As trincas longitudinais apareceram em quantidades, extensões e aberturas muito parecidas nos dois casos, como mostram as Figuras 21 e 22. Apesar de ser uma patologia que não está causando grande deterioração aos pavimentos, com o intenso volume de tráfego elas podem aumentar de tamanho, facilitando a penetração de água nas camadas do pavimento e com isso contribuir para o surgimento de outras patologias.

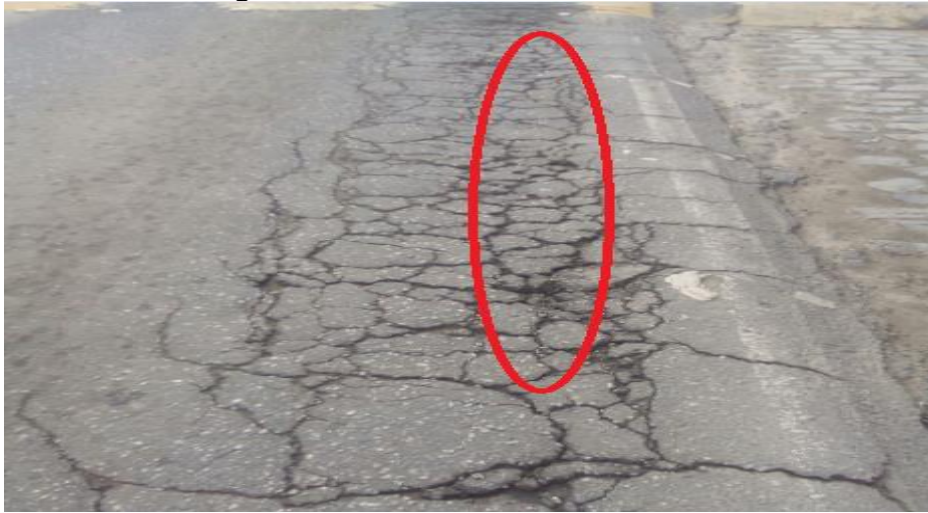
Figura 24: Afundamento na Av. Brasília.

Com relação aos afundamentos, pôde-se verificar que na Av. Manoel Tavares ocorreram em maior quantidade, mas com profundidade muito pequena. Em um trecho da Avenida Brasília foi encontrado um afundamento associado a várias trincas interligadas, o que certamente facilitou a entrada de água ocasionando o afundamento como mostra a Figura 24. O trecho em destaque é o que apresenta a patologia.

Para esse tipo de deterioração do pavimento, LUCENA et al, (2008) recomenda a utilização de duas técnicas: fresagem (Figura 25) e recapeamento (Figura 26), que compreende a reconstrução e recompactação das camadas inferiores à superfície afetada e execução de um revestimento com mistura adequável às características do tráfego. Ressaltando o fato de que a remoção por fresagem deve ser feita antes da execução das camadas de recapeamento.

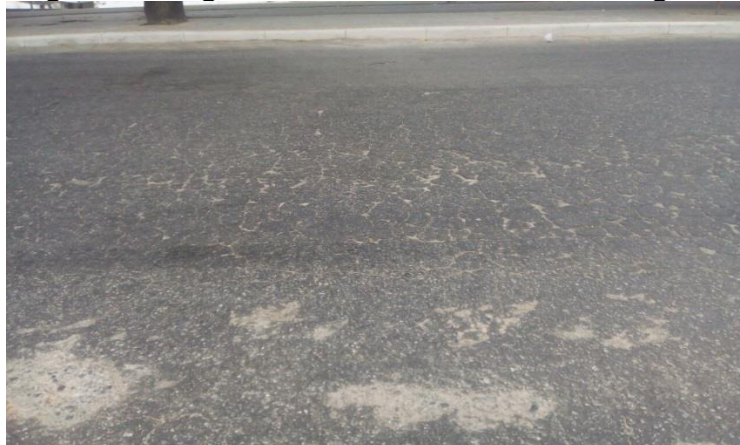
Figura 27: Desgaste associado com Trincas Interligadas.

Outro tipo de patologia encontrado, dessa vez só na Av. Manoel Tavares, foi o desgaste, com um total de quatro observações no percurso realizado na avenida. Essa patologia está sempre associada a outra manifestação patológica. As Figuras 27 e 28, identificam o desgaste do pavimento juntamente com trincas interligadas e remendos. É importante destacar que dois dos casos de desgaste encontrados no pavimento foram no início da avenida, local onde, devido a sua topografia, obriga os veículos acelerarem nesse trecho, causando maiores esforços tangenciais e provocando a perda do agregado do pavimento.

Para as áreas que apresentaram desgaste na Avenida Manoel Tavares é sugerido aplicação da lama asfáltica, que é um revestimento betuminoso constituído de elementos minerais de dimensões reduzidas e elevada superfície específica, pois ROCHA (2010) afirma que sua principal aplicação se dá na manutenção de pavimentos, com enfoque nos revestimento com desgaste superficial e pequeno grau de trincamento, atuando como elemento de impermeabilização e rejuvenescimento da condição funcional do pavimento.

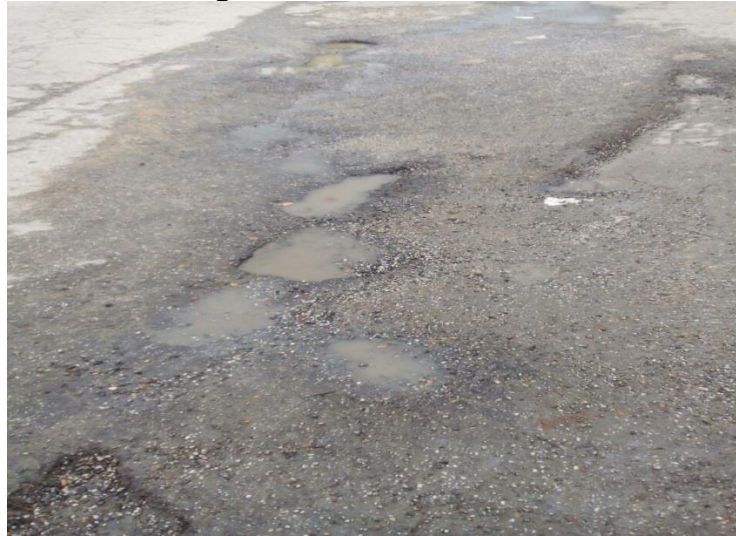
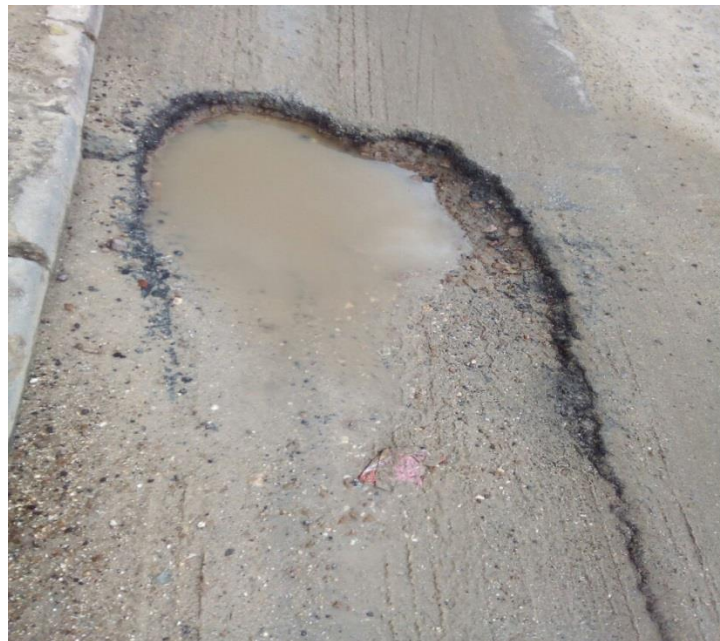
Em se tratando das deteriorações denominadas como panelas, foram identificadas nas duas avenidas estudadas, porém com maior grau de deterioração na Av. Manoel Tavares. Percorrendo todo o trecho da Av. Manoel Tavares notou-se uma maior concentração de panelas no fim da via, em seus dois sentidos, porém percebe-se um grande potencial de desenvolvimento dessa patologia, pois alguns trechos da avenida encontram-se com grande deterioração do pavimento, como por exemplo a presença de muitas trincas interligadas ocupando grandes áreas da avenida, facilitando o acesso de água na estrutura e tendo como consequência o surgimento de panelas. Foram identificadas panelas com dimensões diferentes, umas menores (Figura 29) e outras maiores (Figura 30). Um fator agravante dessa patologia é que além de prejudicar o conforto, força o usuário a fazer desvios e pode vir a provocar acidentes.

A recuperação de panelas ou buracos pode ser feita através de remendos, desde que sejam executados da maneira correta.

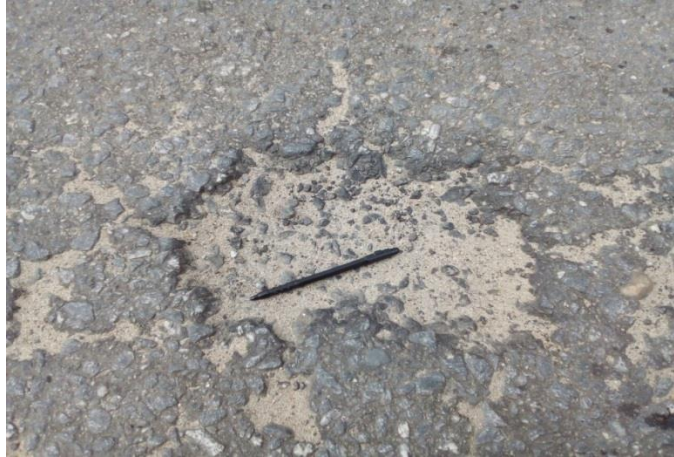
Figura 31: Panela na Av. Brasília.

O número de painelas detectadas na Av. Brasília durante o levantamento visual foi baixo e o trecho mais afetado foi o sentido Campina Grande – João Pessoa um pouco antes da rotatória. Imagina-se que pelo fato de nesse trecho da avenida existir uma constante aceleração e desaceleração dos veículos possa ter causado trincas por fadiga e conseqüentemente a formação de painelas, entretanto a patologia apresenta pequenas dimensões, como mostra a Figura 31, mesmo assim põe em risco a segurança dos usuários.

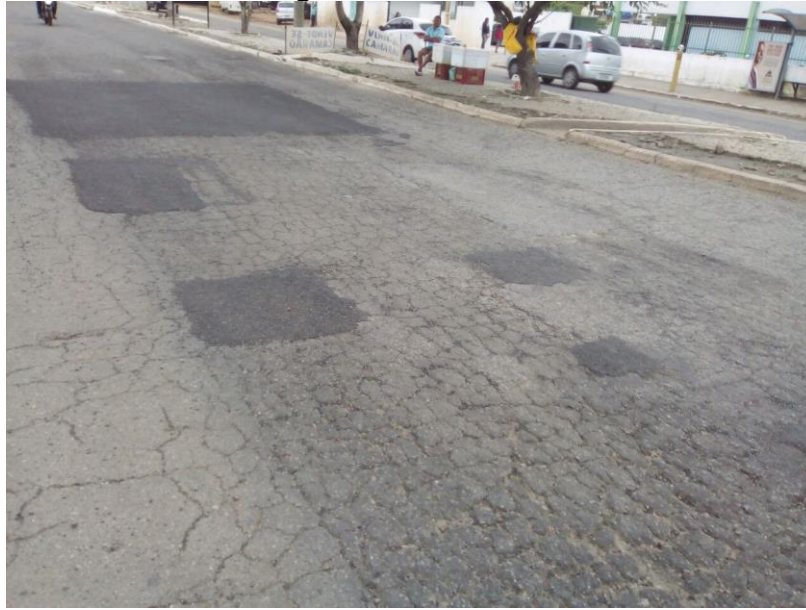
Figura 32: Remendos.

Além das patologias mencionadas anteriormente, observou-se também a existência de remendos. Esse tipo de problema foi identificado apenas na Av. Manoel Tavares, correspondendo a patologia de maior incidência. Teoricamente o remendo não deveria ser tratado como um defeito, porém os remendos executados na Av. Manoel Tavares foram de má qualidade (Figura 32), pois apresentaram desníveis entre trechos do pavimento, causando desconforto ao usuário.

Para os remendos mal executados na Avenida Manoel Tavares, a única solução possível é a remoção do mesmo e execução do remendo da mesma forma que foi sugerido para o reparo das panelas.
