**RELATÓRIO DE ESTÁGIO SUPERVISIONADO**  
**REFORMA E RECUPERAÇÃO DE ESCOLAS ESTADUAIS – CAMPINA GRANDE, PB**

**Empresa:** Andrade Galvão Engenharia LTDA

Reforma da Escola Estadual de Ensino Fundamental e Médio Escritor Virginius da Gama  
Melo

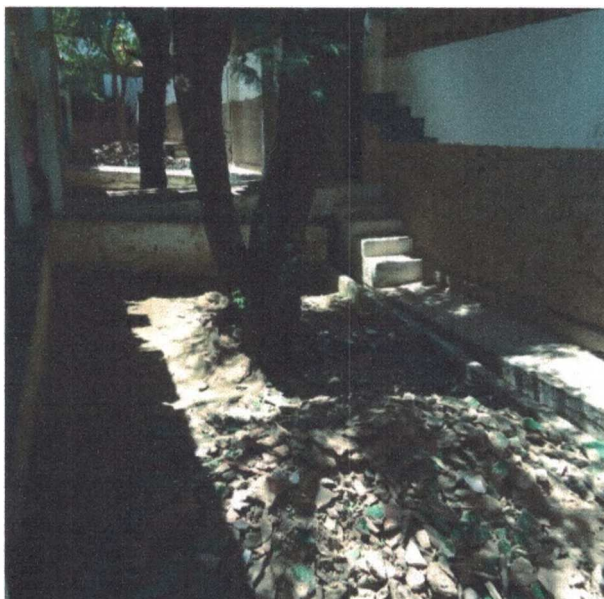
Após isolamento da área da escola deu-se início aos serviços de demolição. Foi demolido o revestimento das paredes (Figura 5) a uma altura de 1,60 m afim de substituí-lo por revestimento em pastilhas cerâmicas.

**Figura 5 - Demolição de revestimento de alvenaria**

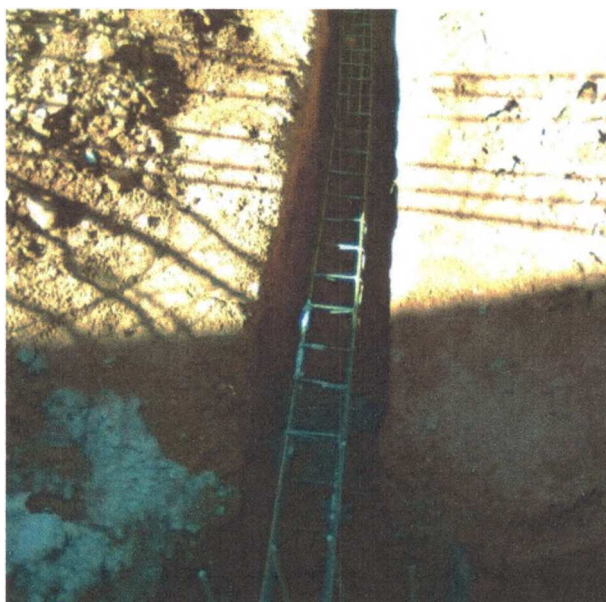
A escola ganhou novos muros externos, pois alguns trechos da antiga murada encontravam-se danificados devido ao tempo e as inúmeras tentativas de invasão da escola. Na Figura 11 pode-se verificar a vala escavada do novo muro com a armadura da cinta de amarração.

**Figura 111 - Vala e armadura para cinta de amarração**

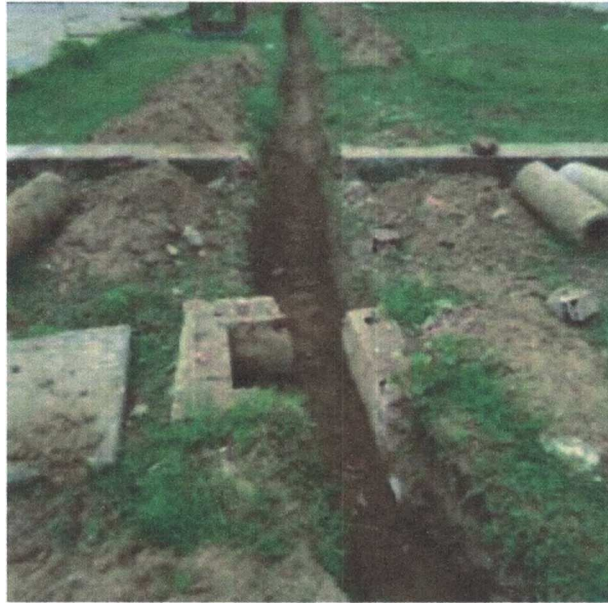
Também foi necessária a troca de parte da tubulação do esgoto da escola (Figura 12), pois a tubulação existente não suportava mais a vazão produzida pelo edifício.

**Figura 122 - Escavação de valas para troca de manilhas**

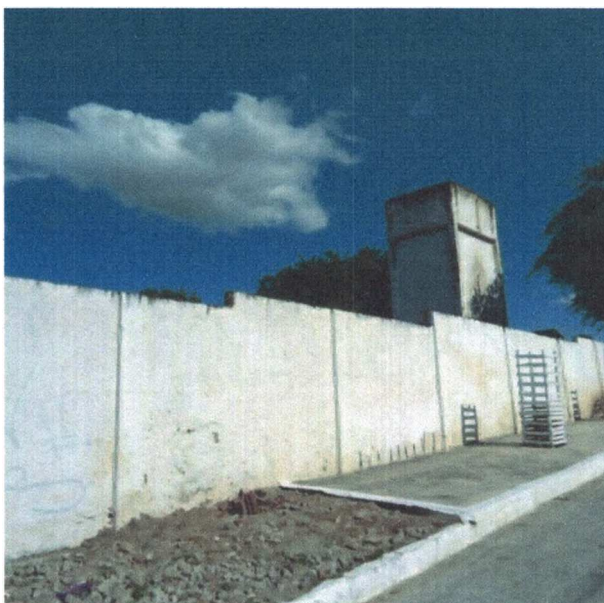
Longos trechos do muro externo foram reparados, executando uma camada de chapisco e em seguida três demãos de pintura a base de cal hidratada. Pode-se verificar na Figura 14 o aterro realizado para a construção de um novo trecho de calçada além do muro citado anteriormente. Na Figura 15 observa-se a rampa de acesso do refeitório da escola.

**Figura 14 - Muro externo com pintura cal**

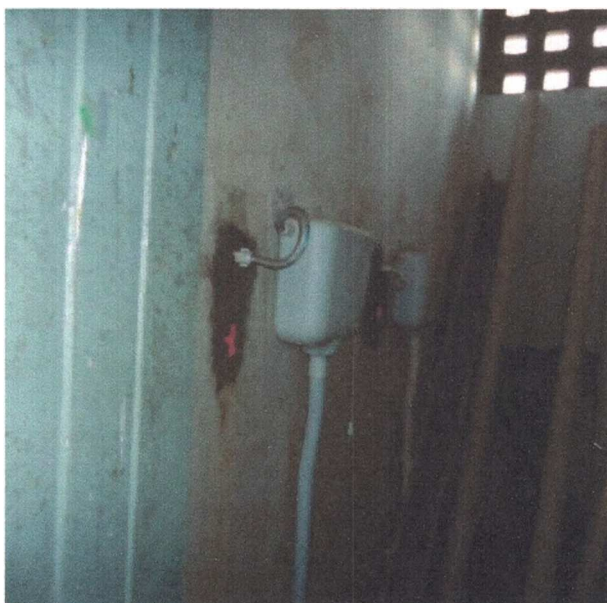
Os banheiros da escola ganharam novas caixas de descarga (Figura 16), dessa vez isoladas do banheiro para evitar depredação e roubo das caixas de descarga.

**Figura 16 - Caixa de descarga**

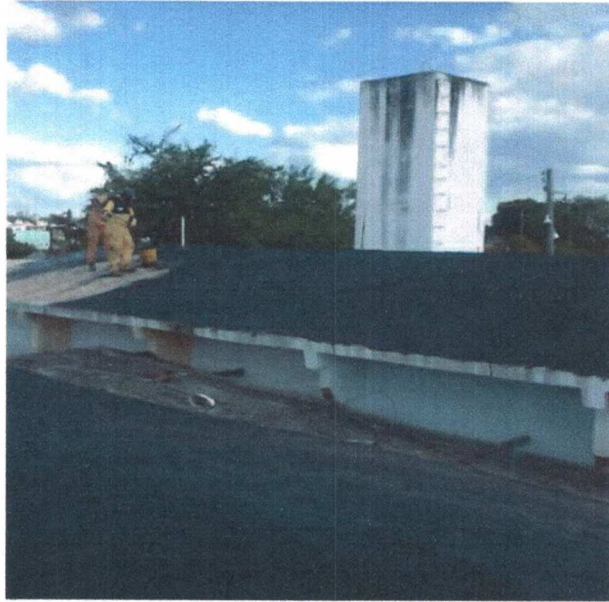
Nas lajes sobre os blocos de salas de aula, foi aplicada uma camada de impermeabilizante asfáltico (Figura 28) para evitar a infiltração de água.

**Figura 27 - Impermeabilização asfáltica**
