**INVESTIGAÇÃO DAS MANIFESTAÇÕES PATOLÓGICAS DO  
SOBRADO PADRE JUSTINO NO MUNICÍPIO DE JARDIM DO  
SERIDÓ/RN**

Trabalho de Conclusão de Curso  
apresentado à Unidade Acadêmica de  
Ciências e Tecnologia Ambiental da  
Universidade Federal de Campina Grande,  
como parte dos requisitos necessários  
para obtenção do título de Engenheiro  
Civil.

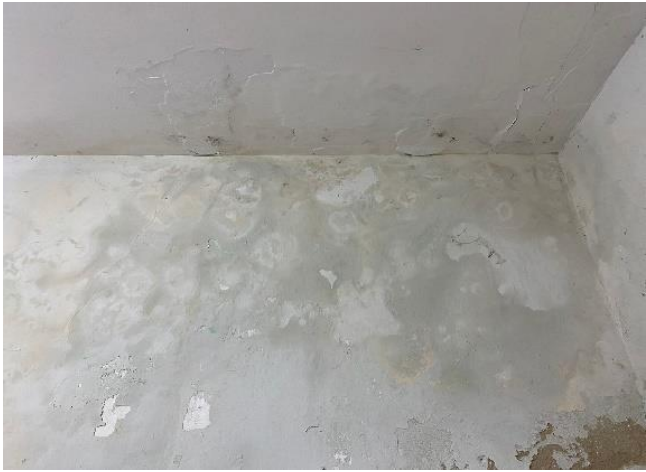
<b>Descrição:</b> Eflorescência, presença de umidade e bolor na parede e teto			
		<b>Sala:</b> 12			
		<b>Classificação</b>			
		Anomalia (X)	Falha ( )		
		<b>Tipo:</b> Endógena			
		<b>G</b>	<b>U</b>	<b>T</b>	<b>GUT</b>
		4	4	3	48
<b>Nível de Prioridade</b>					
1 ( )	2 (X)	3 ( )			
MANIFESTAÇÃO PATOLÓGICA					
REGISTRO FOTOGRÁFICO		DADOS

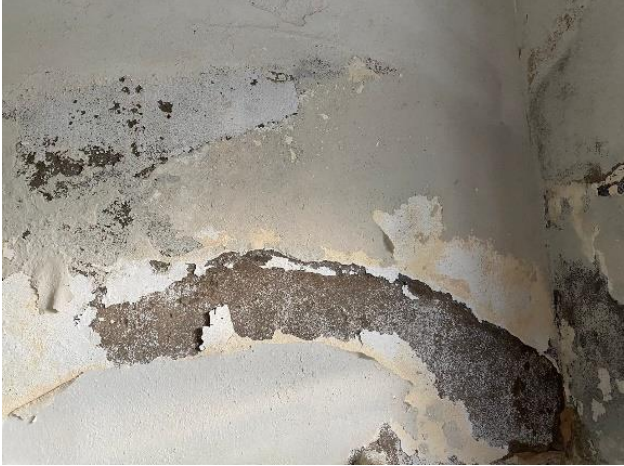
<b>Descrição:</b> Eflorescência, bolor, descascamento de pintura			
		<b>Sala:</b> 11			
		<b>Classificação</b>			
		Anomalia (X)	Falha ( )		
		<b>Tipo:</b> Endógena			
		<b>G</b>	<b>U</b>	<b>T</b>	<b>GUT</b>
		4	4	4	64
<b>Nível de Prioridade</b>					
1 ( )	2 (X)	3 ( )			
MANIFESTAÇÃO PATOLÓGICA					
REGISTRO FOTOGRÁFICO		DADOS

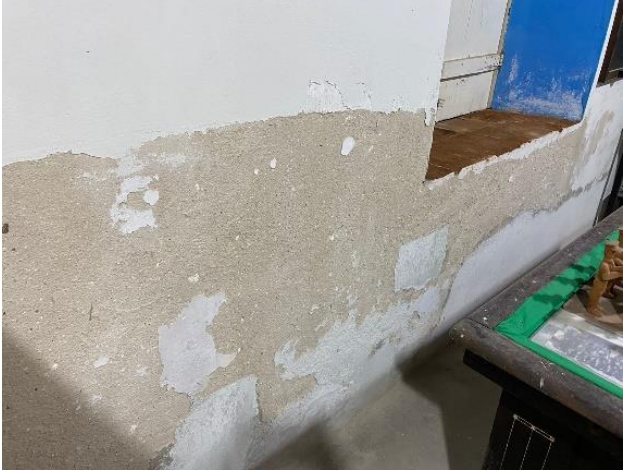
<b>Descrição:</b> Eflorescência em parede próximo à janela			
		<b>Sala:</b> 10			
		<b>Classificação</b>			
		Anomalia (X)	Falha ( )		
		<b>Tipo:</b> Endógena			
		<b>G</b>	<b>U</b>	<b>T</b>	<b>GUT</b>

2	2	3	12
<b>Nível de Prioridade</b>					
1 ( )	2 ( )	3 (X)

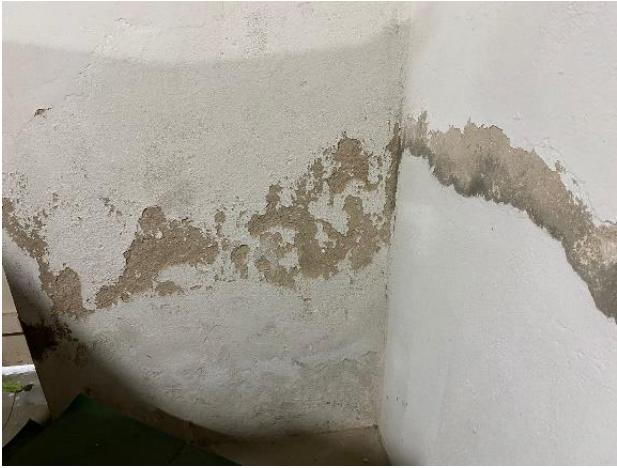
<b>Descrição:</b> Eflorescência próximo à porta			
	<b>Sala:</b> 9			
	<b>Classificação</b>			
	Anomalia (X)	Falha ( )		
	<b>Tipo:</b> Endógena			
	<b>G</b>	<b>U</b>	<b>T</b>	<b>GUT</b>
	2	2	2	8
<b>Nível de Prioridade</b>				
1 ( )	2 ( )	3 (X)		
MANIFESTAÇÃO PATOLÓGICA				
REGISTRO FOTOGRÁFICO	DADOS

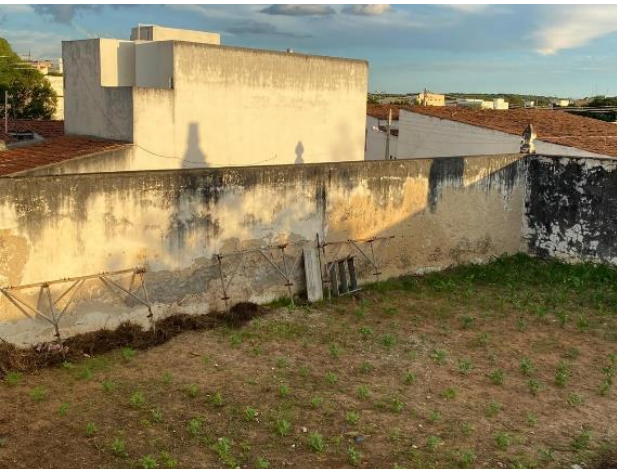
<b>Descrição:</b> Eflorescência, descascamento de pintura na parede do muro			
	<b>Sala:</b> Muro			
	<b>Classificação</b>			
	Anomalia (X)	Falha ( )		
	<b>Tipo:</b> Endógena			
	<b>G</b>	<b>U</b>	<b>T</b>	<b>GUT</b>
	2	2	3	12
<b>Nível de Prioridade</b>				
1 ( )	2 ( )	3 (X)		
MANIFESTAÇÃO PATOLÓGICA				
REGISTRO FOTOGRÁFICO	DADOS

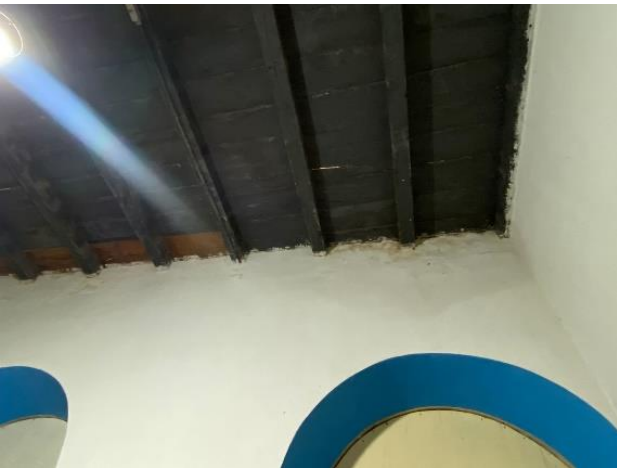
<b>Descrição:</b> Sujidade, presença de umidade, eflorescência próximo ao teto			
	<b>Sala:</b> 3			
	<b>Classificação</b>			
	Anomalia (X)	Falha ( )		
	<b>Tipo:</b> Endógena			
	<b>G</b>	<b>U</b>	<b>T</b>	<b>GUT</b>
	3	3	3	27

<b>Nível de Prioridade</b>				
1 ( )	2 (X)	3 ( )

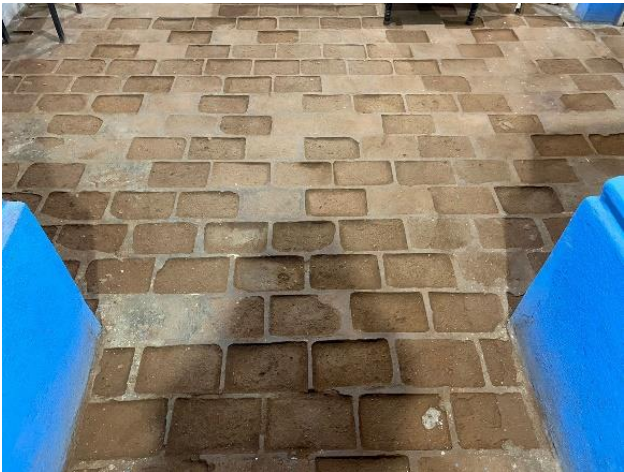
<b>Descrição:</b> Desgaste do piso feito de tijolo			
			Sala: 05			
			<b>Classificação</b>			
			Anomalia ( )	Falha (X)		
			<b>Tipo:</b> Uso/Manutenção			
			<b>G</b>	<b>U</b>	<b>T</b>	<b>GUT</b>
			3	3	2	18
<b>Nível de Prioridade</b>						
1 ( )		2 ( )		3 (X)		
MANIFESTAÇÃO PATOLÓGICA						
REGISTRO FOTOGRÁFICO			DADOS

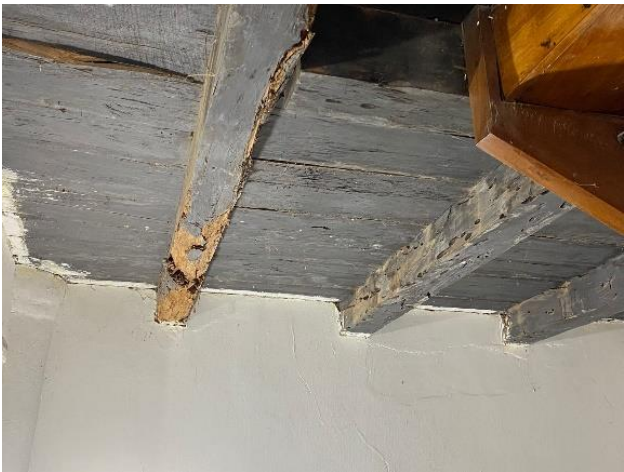
<b>Descrição:</b> Degradação na parte inferior do piso de madeira			
			Sala: 02			
			<b>Classificação</b>			
			Anomalia ( )	Falha (X)		
			<b>Tipo:</b> Uso/Manutenção			
			<b>G</b>	<b>U</b>	<b>T</b>	<b>GUT</b>
			5	5	5	125
<b>Nível de Prioridade</b>						
1 (X)		2 ( )		3 ( )

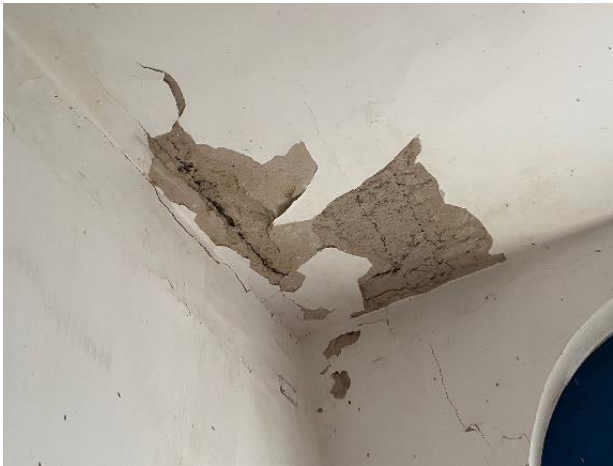
<b>Descrição:</b> Eflorescência, armadura exposta, fissura, descascamento de pintura no teto			
		<b>Sala:</b> 27			
		<b>Classificação</b>			
		Anomalia (X)		Falha ( )	
		<b>Tipo:</b> Endógena			
		<b>G</b>	<b>U</b>	<b>T</b>	<b>GUT</b>
		5	5	5	125
<b>Nível de Prioridade</b>					
1 (X)		2 ( )		3 ( )	
MANIFESTAÇÃO PATOLÓGICA					
REGISTRO FOTOGRÁFICO		DADOS			
 		<b>Descrição:</b> Fissura, eflorescência, descascamento de pintura no teto			
		<b>Sala:</b> 22			
		<b>Classificação</b>			
		Anomalia (X)		Falha ( )	
		<b>Tipo:</b> Endógena			
		<b>G</b>	<b>U</b>	<b>T</b>	<b>GUT</b>
		4	5	4	80
<b>Nível de Prioridade</b>					
1 (X)		2 ( )		3 ( )

Em suma, as irregularidades mais graves presentes na edificação incluem as armaduras expostas, degradação do piso de madeira e instalação elétrica danificada com risco de choque. De acordo com a metodologia GUT, essas questões receberam pontuações 125, 100 e 80, indicando o grau de prioridade 1.

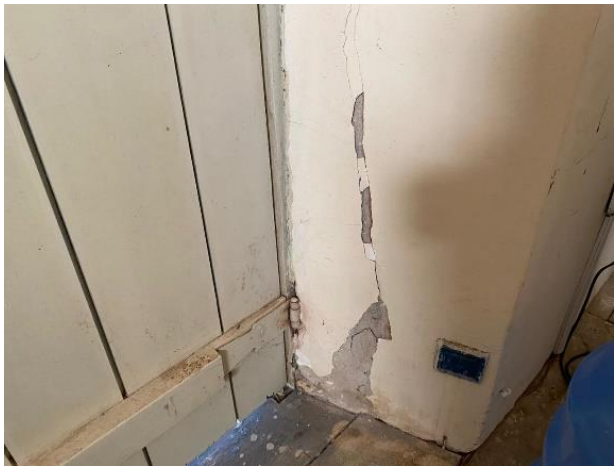
<b>Descrição:</b> Fissura, eflorescência, descascamento de pintura próximo à porta			
		Sala: 15			
		<b>Classificação</b>			
		Anomalia (X)		Falha ( )	
		Tipo: Endógena			
		<b>G</b>	<b>U</b>	<b>T</b>	<b>GUT</b>
		2	2	2	8
<b>Nível de Prioridade</b>					
1 ( )		2 ( )		3 (X)	
MANIFESTAÇÃO PATOLÓGICA					
REGISTRO FOTOGRÁFICO		DADOS

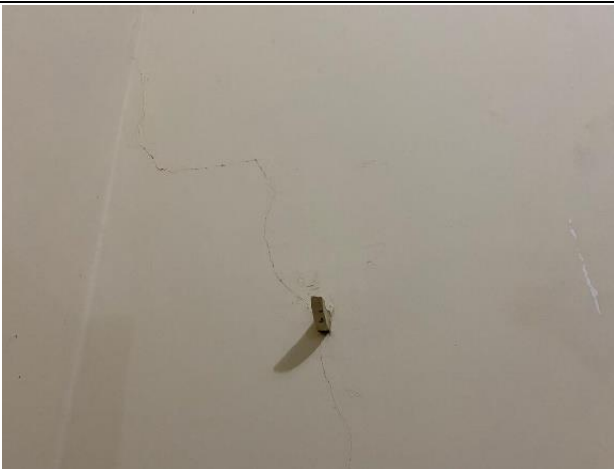
<b>Descrição:</b> Fissura próximo ao torno			
		Sala: 21			
		<b>Classificação</b>			
		Anomalia (X)		Falha ( )	
		Tipo: Endógena			
		<b>G</b>	<b>U</b>	<b>T</b>	<b>GUT</b>
		2	2	2	8
<b>Nível de Prioridade</b>					
1 ( )		2 ( )		3 (X)	
MANIFESTAÇÃO PATOLÓGICA					
REGISTRO FOTOGRÁFICO		DADOS

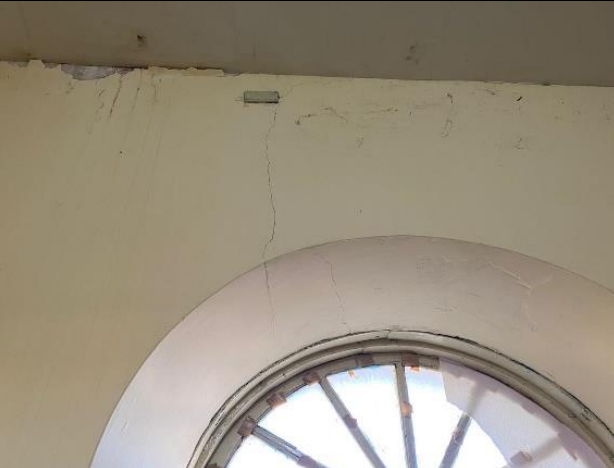
<b>Descrição:</b> Fissura, eflorescência, descascamento de pintura no teto			
		Sala: 18			
		<b>Classificação</b>			
		Anomalia (X)		Falha ( )	
		Tipo: Endógena			
		<b>G</b>	<b>U</b>	<b>T</b>	<b>GUT</b>
		3	3	3	27
<b>Nível de Prioridade</b>

1 ( )		2 (X)		3 ( )

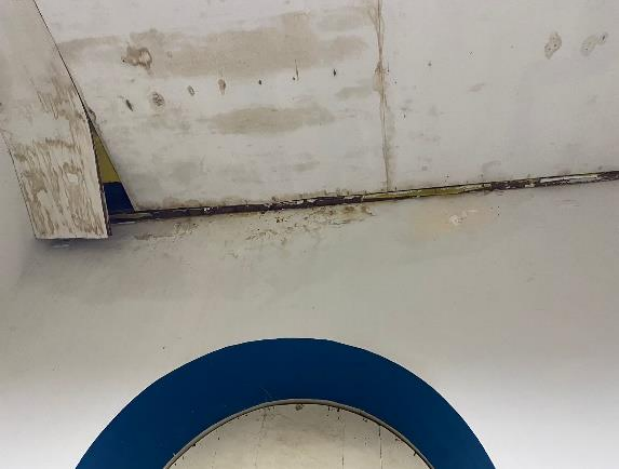
<b>Descrição:</b> Eflorescência, presença de umidade, infiltração, degradação do forro			
		<b>Sala:</b> 26			
		<b>Classificação</b>			
		Anomalia (X)		Falha ( )	
		<b>Tipo:</b> Endógena			
		<b>G</b>	<b>U</b>	<b>T</b>	<b>GUT</b>
		4	5	4	80
<b>Nível de Prioridade</b>					
1 (X)		2 ( )		3 ( )	
MANIFESTAÇÃO PATOLÓGICA					
REGISTRO FOTOGRÁFICO		DADOS

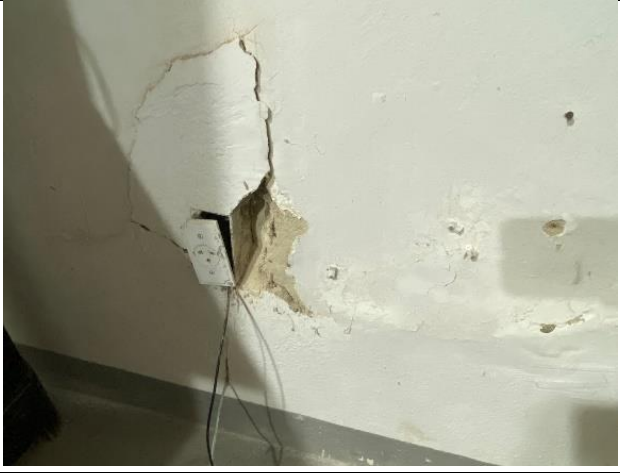
<b>Descrição:</b> Eflorescência, deterioração do reboco, instalação elétrica danificada			
		<b>Sala:</b> 19			
		<b>Classificação</b>			
		Anomalia (X)		Falha ( )	
		<b>Tipo:</b> Endógena			
		<b>G</b>	<b>U</b>	<b>T</b>	<b>GUT</b>
		5	5	5	125
<b>Nível de Prioridade</b>					
1 (X)		2 ( )		3 ( )	
MANIFESTAÇÃO PATOLÓGICA					
REGISTRO FOTOGRÁFICO		DADOS

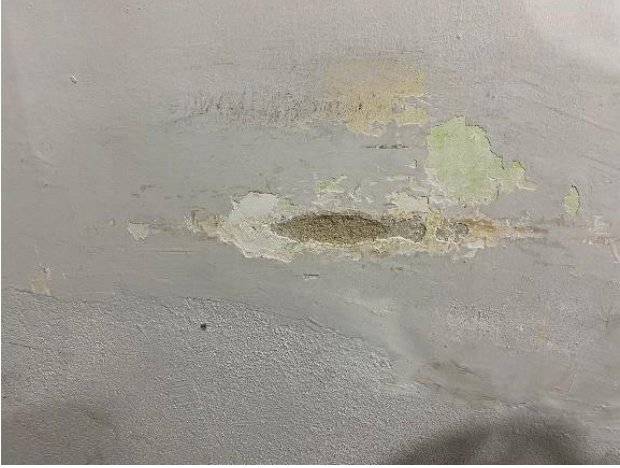
<b>Descrição:</b> Eflorescência, descascamento de pintura			
		<b>Sala:</b> 26			
		<b>Classificação</b>			
		Anomalia (X)		Falha ( )	
		<b>Tipo:</b> Exógena

<b>G</b>	<b>U</b>	<b>T</b>	<b>GUT</b>
		1	1	2	2
<b>Nível de Prioridade</b>					
1 ( )		2 ( )		3 (X)

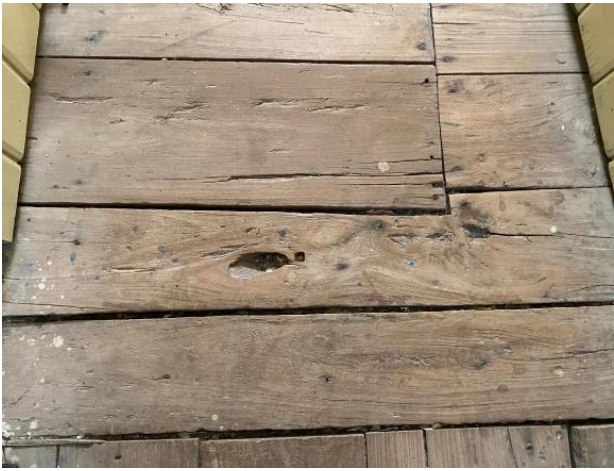
<b>Descrição:</b> Degradação do piso de madeira			
			<b>Sala:</b> 25			
			<b>Classificação</b>			
			Anomalia ( )	Falha (X)		
			<b>Tipo:</b> Uso			
			<b>G</b>	<b>U</b>	<b>T</b>	<b>GUT</b>
			4	4	4	64
<b>Nível de Prioridade</b>						
1 ( )			2 (X) 3 ( )			
MANIFESTAÇÃO PATOLÓGICA						
REGISTRO FOTOGRÁFICO			DADOS

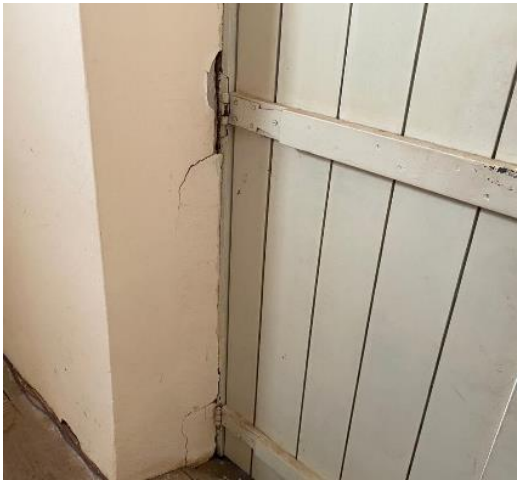
<b>Descrição:</b> Fissura, deslocamento de concreto próximo à esquadria da porta			
			<b>Sala:</b> 15			
			<b>Classificação</b>			
			Anomalia (X)	Falha ( )		
			<b>Tipo:</b> Endógena			
			<b>G</b>	<b>U</b>	<b>T</b>	<b>GUT</b>
			3	3	4	64
<b>Nível de Prioridade</b>						
1 ( )			2 (X) 3 ( )
