**UNIVERSIDADE FEDERAL DE CAMPINA
GRANDE
CENTRO DE CIÊNCIAS E TECNOLOGIA
DEPARTAMENTO DE ENGENHARIA CIVIL
ÁREA DE ESTRUTURAS**

RELATÓRIO DE ESTÁGIO SUPERVISIONADO

Local do Estágio: Condomínio Residencial Castelo da Prata.

Campina Grande
Outubro/2002

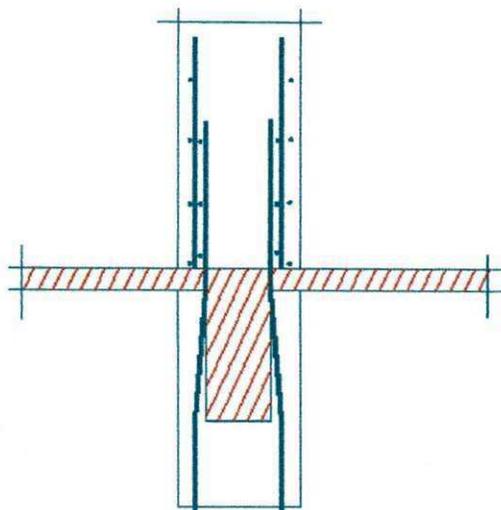
Durante a concretagem dos pilares é comum verificar um congestionamento de barras, no ponto em que estas são unidas – nos nós - , mais precisamente nas bases para os pilares e continuação dos mesmos no pavimento superior.

Nestes locais, observa-se dificuldades ou a obstrução para a passagem do agregado graúdo entre as barras, ocasionando o “brocamento”, - termo utilizado na obra - que é a ausência do agregado graúdo no cobrimento da armadura gerando um vazio,

parcialmente preenchido pela pasta, prejudicando o cobrimento necessário para combater os efeitos da oxidação da armadura.

Figura 3 – ferro de espera dos pilares dobrados para o interior da continuidade do pilar.

Para assegurar a continuidade da armadura e evitar o congestionamento das barras foi sugerido que os ferros de espera fossem dobrados para dentro conforme consta na Fig. 3.
