UNIVERSIDADE FEDERAL DA PARAÍBA
CENTRO DE CIÊNCIAS E TECNOLOGIA
DEPARTAMENTO DE ENGENHARIA CIVIL

RELATÓRIO DE ESTÁGIO SUPERVISIONADO

TÍTULO: “*Estudo do Comportamento do Aquífero Freático no Bairro do Bessa e de sua Influência sobre a Drenagem Superficial*”

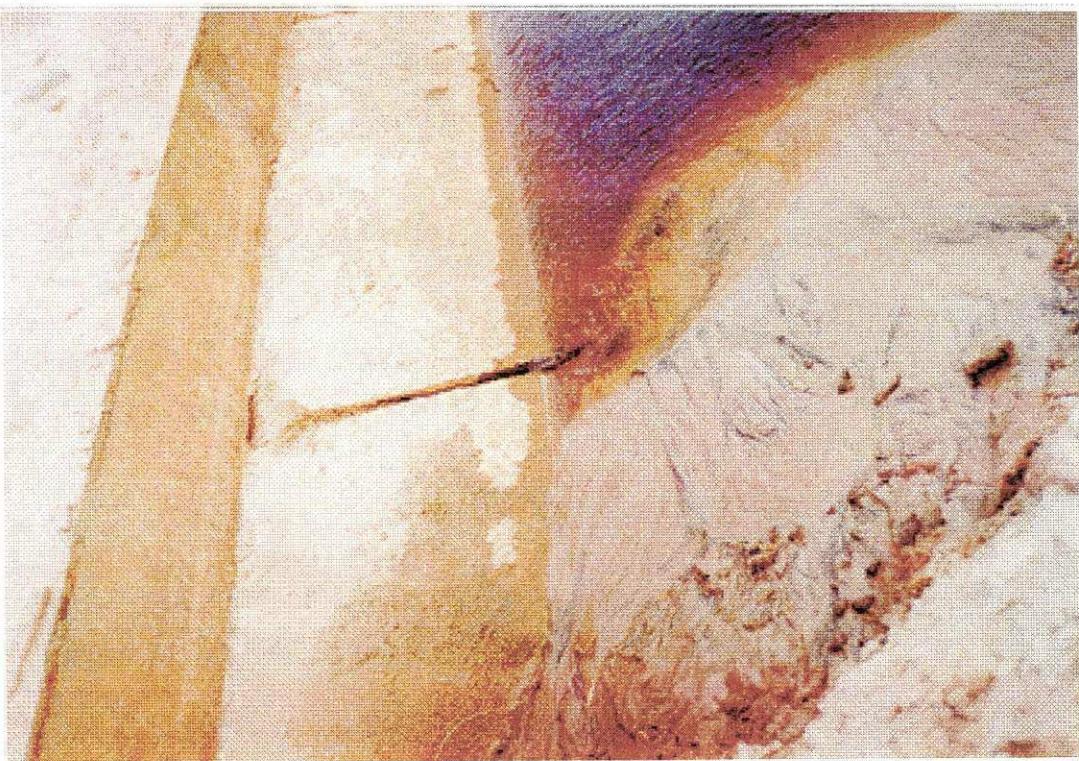
Em relação aos canais já concluídos, 01 e 03, verifica-se, através da análise das linhas de fluxo do mapa em apreço, para eles em alguns trechos direcionadas, que os mesmos se comportam, também, como drenos do escoamento subterrâneo, ao menos parcialmente. Essa drenagem se processa através das juntas de dilatação dos canais, conforme foi detectada com maior intensidade em um trecho do Canal 01, a jusante de um barramento artificial do mesmo, realizado para fins construtivos (Fotos 06 e 07)

Foto 06 – Drenagem através de juntas de dilatação na parede lateral do canal 01

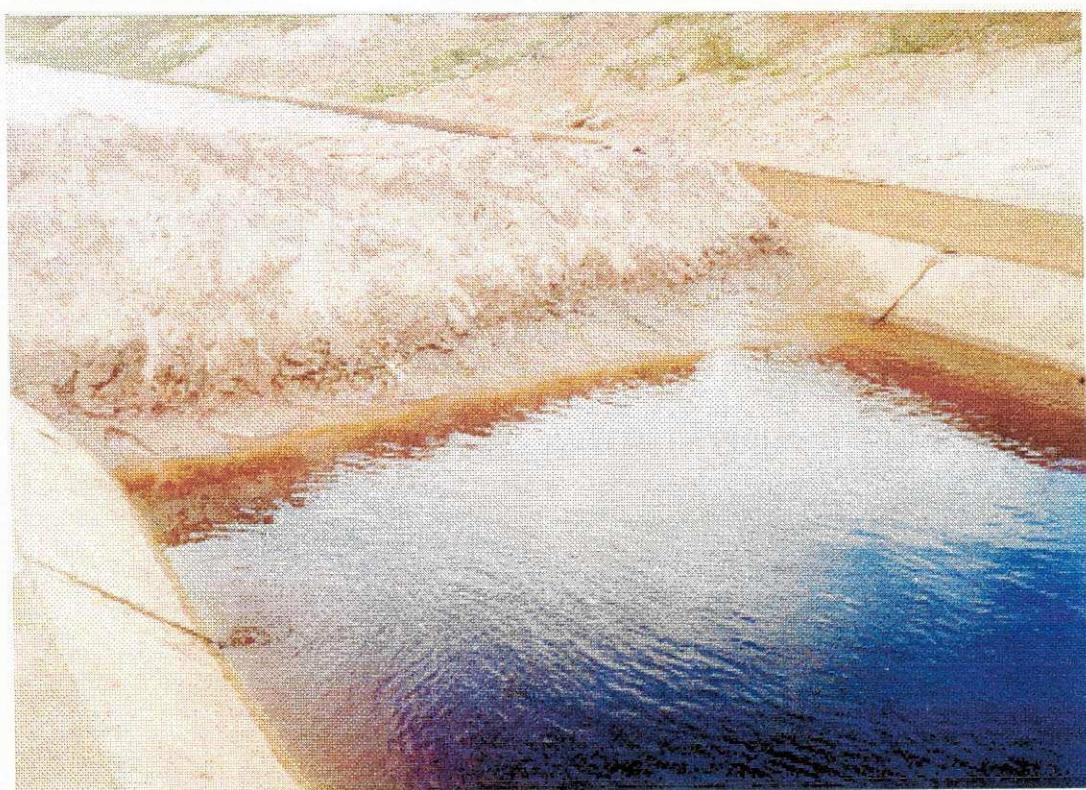
Foto 07 – Canal 01 com barramento, vendo-se a drenagem através de juntas de dilatação

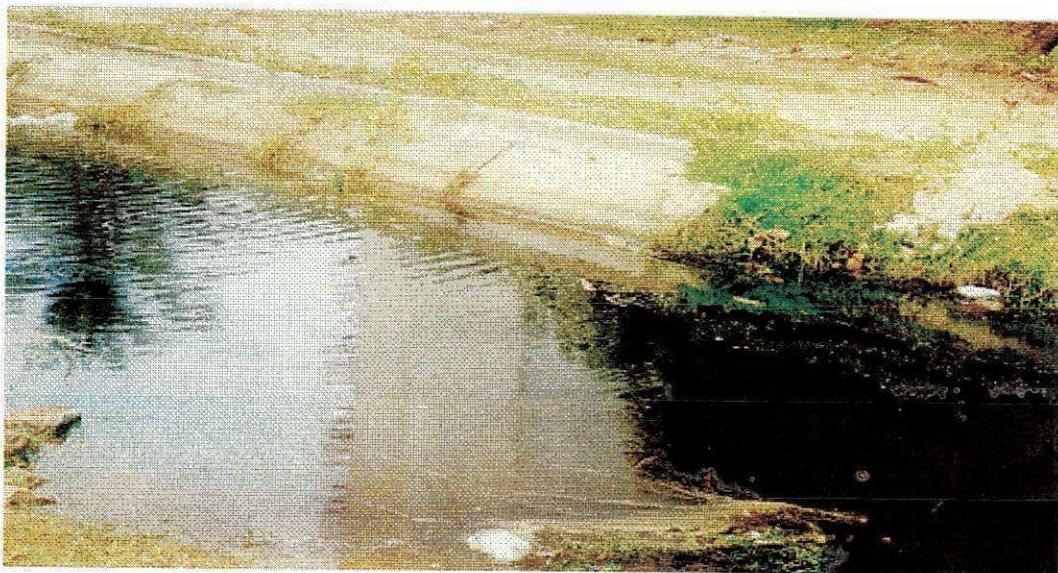
No caso específico do canal 03, conforme se pode observar no Mapa da rede de fluxo, o mesmo funciona como dreno no seu trecho inicial, passando, todavia, no seu trecho final a alimentar o aquífero. Investigações realizadas no local, inclusive com a realização de medidas de nível da água no canal, indicaram que este fato se deve tanto à exploração de poços situados próximo ao piezômetro 65, como em razão da obstrução ao fluxo na parte final do canal, causada pela posição topográfica dos bueiros, provavelmente elevada em relação à base do canal. Além disso, a ligação entre o canal e o bueiro não foi completada, ocorrendo, nesse trecho, assoreamento natural e deposição de lixo, conforme se pode ver nas fotos 08 e 09.

Foto 08 – Trecho final do canal 03, sem revestimento

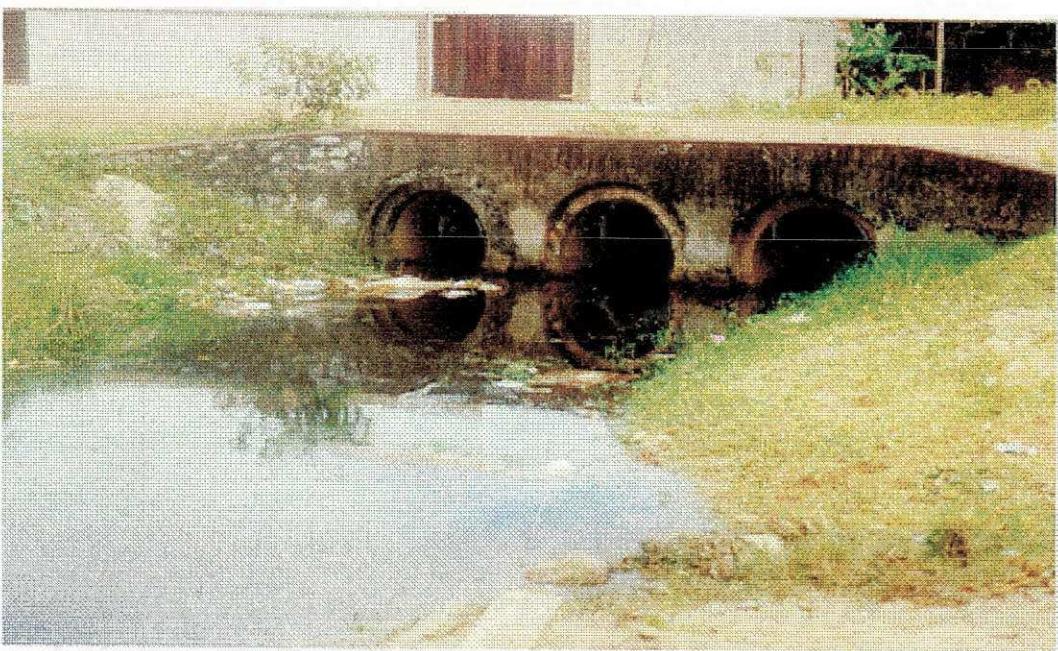
Foto 09 – Assoreamento e acúmulo de lixo no trecho entre o final do canal 03 e bueiros
