RELATÓRIO DE ESTÁGIO CURRICULAR OBRIGATÓRIO

Curso: Engenharia Civil 2009.1/2013.2

Lilian Silva Bastos

Local de Estágio: CONSÓLID Engenharia e Serviços Ltda.

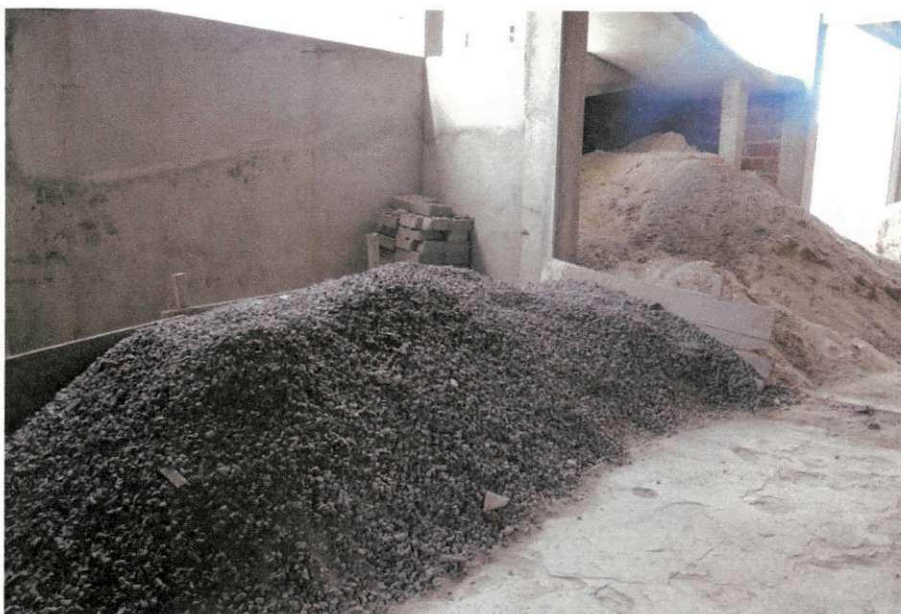
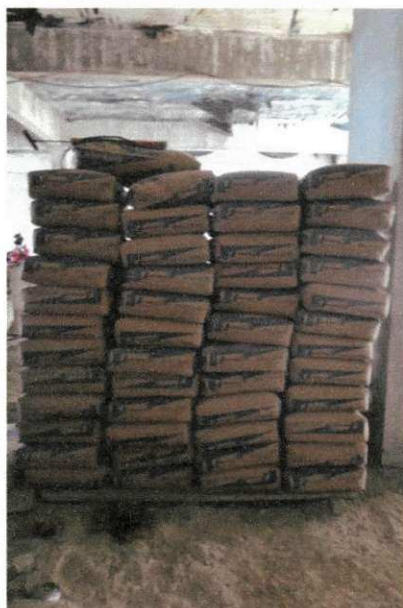
Figura 17- Armazenamento dos agregados brita e areia

Figura 18- Armazenamento do cimento

Das observações concluiu-se que o armazenamento dos agregados e do cimento não está satisfatório. Os primeiros estão dispostos sobre o chão absorvendo a umidade do ambiente, tal fato pode alterar a quantidade de água de amassamento dos concretos e argamassas constituídos com esses materiais, o segundo é mais preocupante economicamente e estruturalmente, os sacos de cimento estão muito próximos do chão numa distancia bem inferior à recomendada pela norma (30 cm), tal fato pode promover a hidratação do cimento e sua inutilidade (empedramento). Comunicou-se as observações ao engenheiro Aldo L. Lucena Camboim responsável pela obra para que o mesmo tomasse as medidas corretivas.

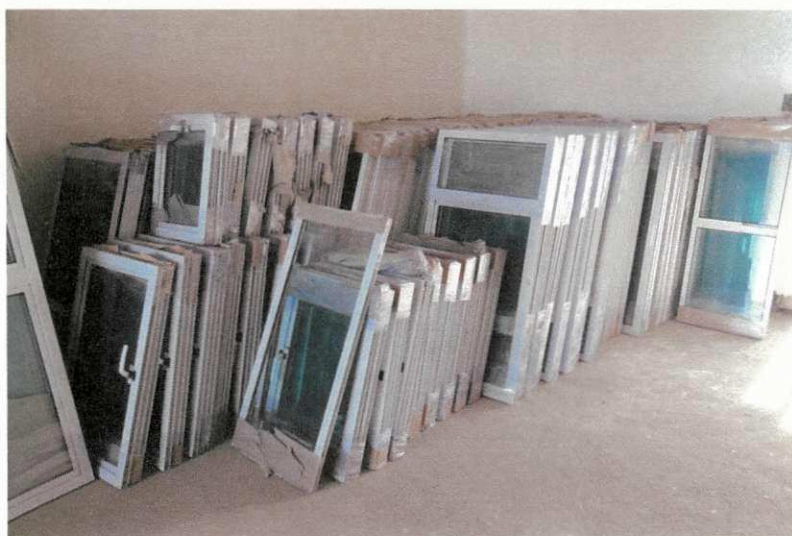
Dentre as medições feitas destaca-se o levantamento das esquadrias que sofreram alterações durante a construção divergindo do projeto arquitetônico. Fez-se o levantamento em todos os pavimentos e verificaram-se as áreas a partir delas elaborou-se um orçamento. Com este orçamento pesquisou-se nas lojas da cidade de Campina Grande qual oferecia as melhores condições para fechamento do contrato de mão de obra e execução. Após alguns dias receberam-se as esquadrias metálicas (Figura 44) e fizeram-se as conferências.

Figura 44- Esquadrias de alumínio.

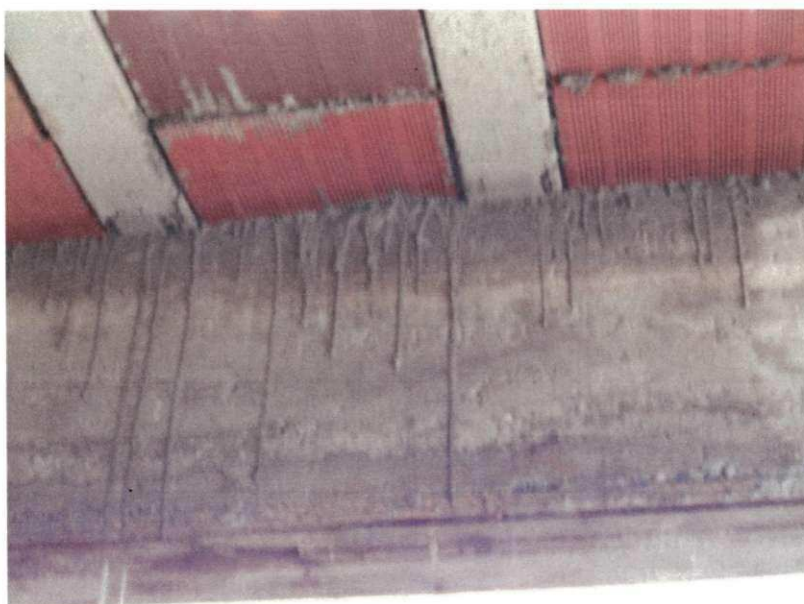
A estanqueidade das formas foi observada. Algumas apresentaram pequenas falhas, sendo possível ver a perda de finos da massa de concreto. No detalhe da Figura 52, observa-se a perda de finos e de nata de cimento que em quantidades pequenas não representa um problema na concretagem. Ocorrendo em maior quantidade a concretagem deve ser interrompida e as formas devem ser melhor fixadas, pois a perda de finos prejudica o processo de hidratação do cimento afetando a resistência do concreto.

Figura 52- Perda de finos e de nata de cimento durante a concretagem.

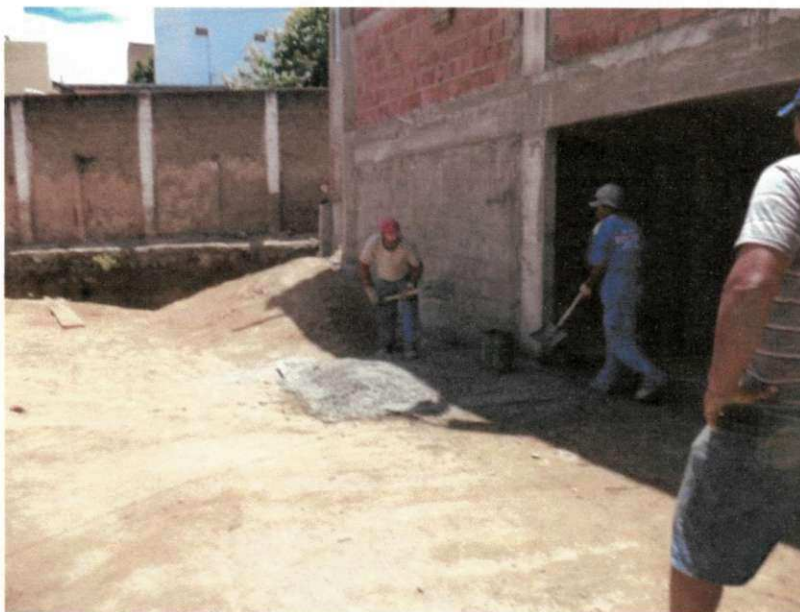
O concreto usinado não foi suficiente para a concretagem da laje, provavelmente ocorreu um erro na hora de pedir a quantidade de material. Como a área descoberta era relativamente pequena o engenheiro Aldo Luiz Lucena Camboim autorizou o preparo manual (Figura 53) do restante do concreto necessário para o capeamento da laje.

Figura 53- Preparo manual do concreto para preencher uma parte da laje.
