**GEOMORFOLOGIA FLUVIAL E AÇÃO ANTRÓPICA NO MUNICÍPIO
DE PRATA-PB: Estudo do trecho do Riacho Acauã**

Artigo apresentado ao Curso de Licenciatura em Geografia da Universidade Federal de Campina Grande (UFCG), em cumprimento as exigências para obtenção do Título de Licenciatura em Geografia.

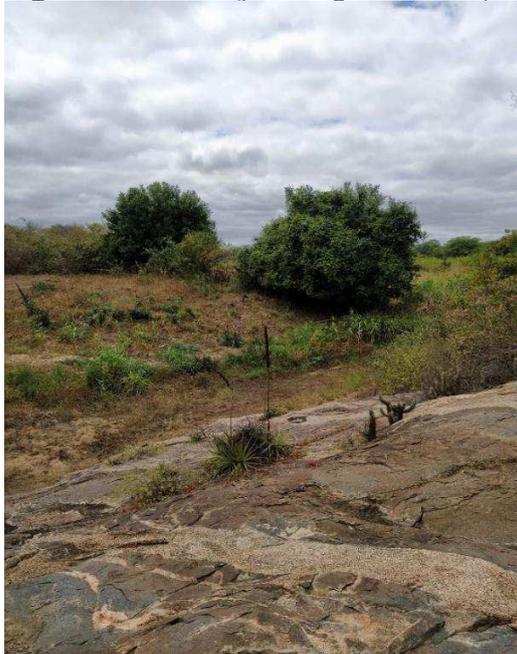
Figura 2 – Plantação de gramíneas (capim) nas margens do riacho Acauã.

O riacho acauã encontra-se afetado diretamente pela ação antrópica. Além do desmatamento da vegetação nativa, a algaroba (*Prosopis juliflora*) ganha mais espaço à medida que se instala às margens e leito do rio. A invasão dessa espécie acontece principalmente por conta da pecuária e caprinocultura, em que os animais acabam dispersando as sementes de algaroba após se alimentarem das mesmas, como acontece no Cariri Paraibano, segundo BARROS, CRUZ, MELO (2018). Durante a época de estiagem, as áreas próximas e dentro do rio, podem ser utilizadas para plantação de capim (Figura 2), principalmente espécies que necessitam de muita água, como o capim elefante (*Pennisetum purpureum*).

Mesmo com a mata ciliar se fazendo ausente em alguns trechos, ainda é notório a presença de vegetação nativa as margens do riacho no primeiro ponto estudado. O riacho tem vestígios de ação antrópica nos dois pontos em que foi feita a coleta de dados. A inexistência de mata ciliar em alguns trechos, provoca uma aceleração no

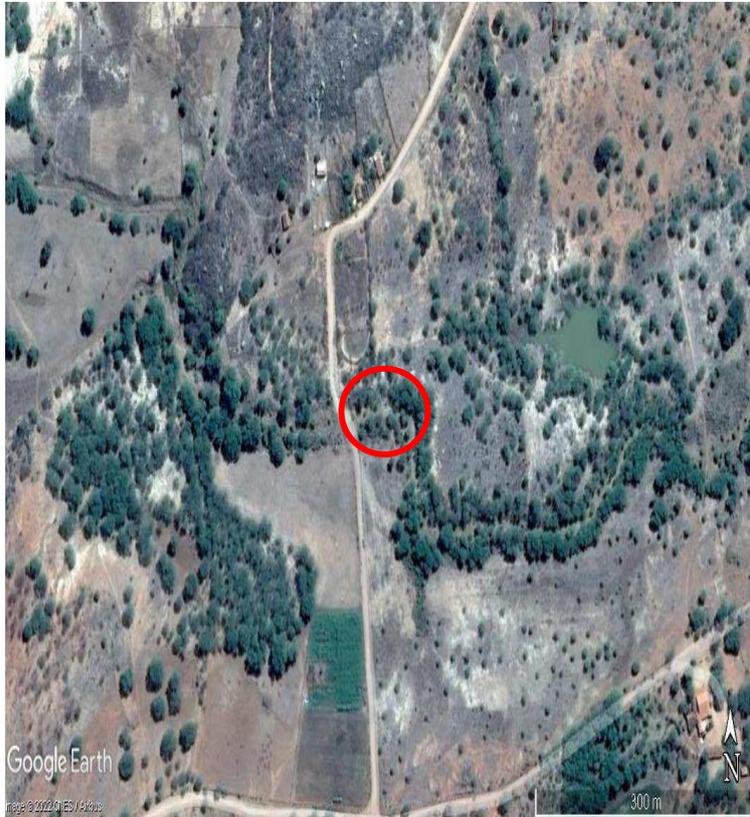
Figura 3 – Invasão da Algaroba no ponto 2.

Entre os dois pontos estudados, o segundo se encontra mais degradado. A mata ciliar é inexistente. Todas as espécies naturais da Caatinga estão ausentes. A algaroba é a espécie predominante, em ambas as margens do rio (Figura 3 e 4). A pastagem nessas áreas faz com que o solo fique mais exposto, e o tipo de capim plantado nas áreas de várzeas, não protegem o solo de sofrer erosão.

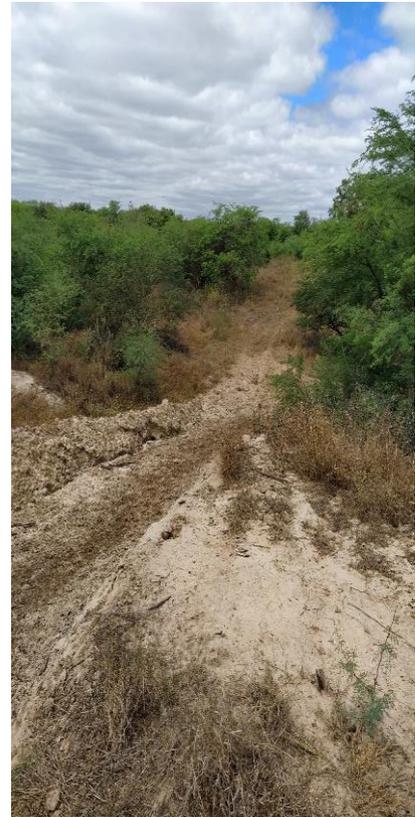
Figura 4 – Algaroba no ponto 2 do riacho.

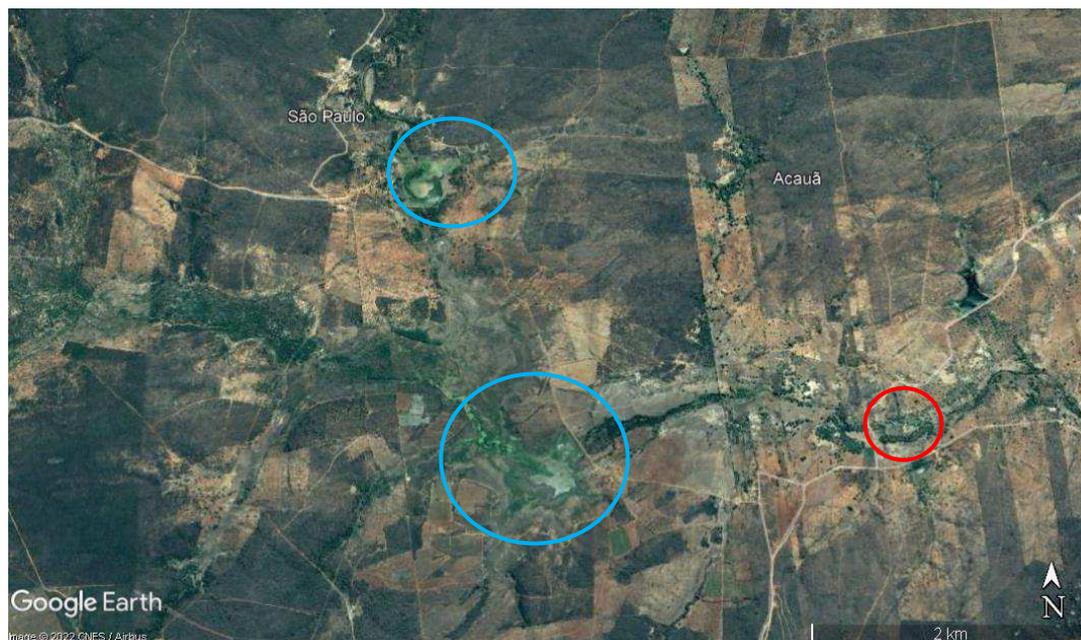
Figura 5 – Açudes (em azul) construídos no trecho do riacho (em vermelho).

Ao longo do trecho do riacho, dois açudes foram construídos em uma propriedade privada, estando o primeiro açude, localizado a 2,23 km de distância do segundo ponto da pesquisa (Figura 5). A existência desses açudes influencia diretamente no fluxo hídrico do riacho, além de interferir no transporte dos sedimentos, já que passam a se acumular nesses reservatórios artificiais.

O solo no entorno do açude, sofre um desgaste maior. Além da falta de vegetação, as áreas próximas são utilizadas para a agricultura com fins comerciais.

A vazão do riacho, durante o período chuvoso, tem influência direta da construção de duas barragens em direção a montante, o que faz com que a água fique acumulada nesses corpos d'água, alterando a dinâmica natural do riacho. Os processos de intemperismo, principalmente o químico, tem seu poder abrasivo diminuído, já que as águas perdem velocidade e força no trecho após as barragens.

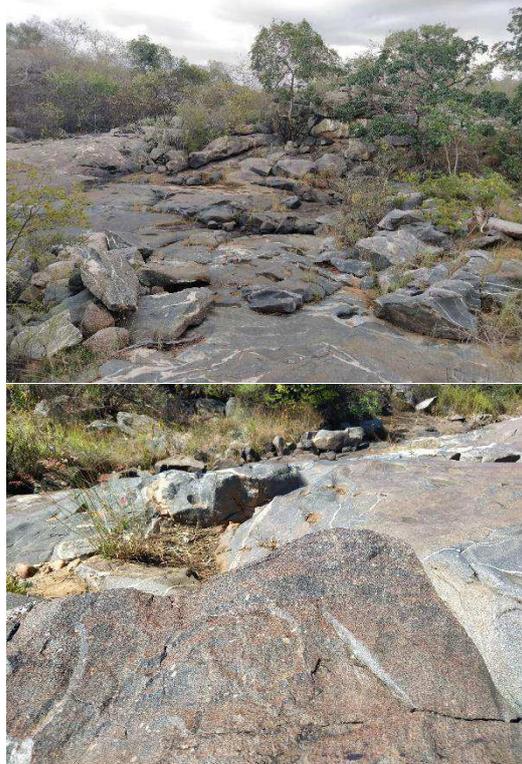
Figuras 6 e 7 – Processo de cavitação.

A erosão fluvial acarreta várias alterações na forma da rocha, e devido a ação da água, alguns desses processos degradantes foram notados ao longo do primeiro ponto estudado, como a cavitação, quebrando as rochas e a evorsão, originando as “marmitas” (Figura 6, 7 e 8). Vários tamanhos desse processo de marmitamento foram encontrados, tendo maior presença onde a água faz seu percurso onde o leito rochoso é predominante.

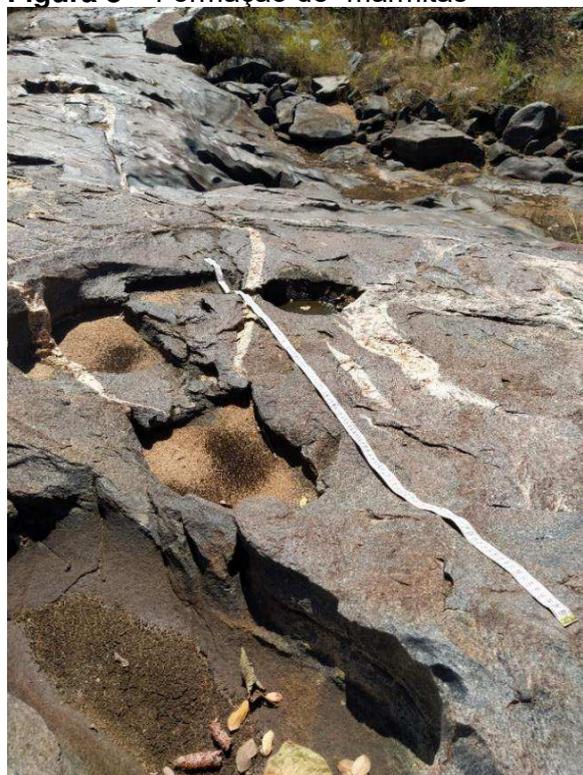
Figura 8 – Formação de “marmitas”

da carga sólida. Areias e seixos são abrasivos, dependendo da força turbilhonar da corrente, buracos circulares são abertos na rocha, formando as “marmitas” (PENTEADO, 1983).

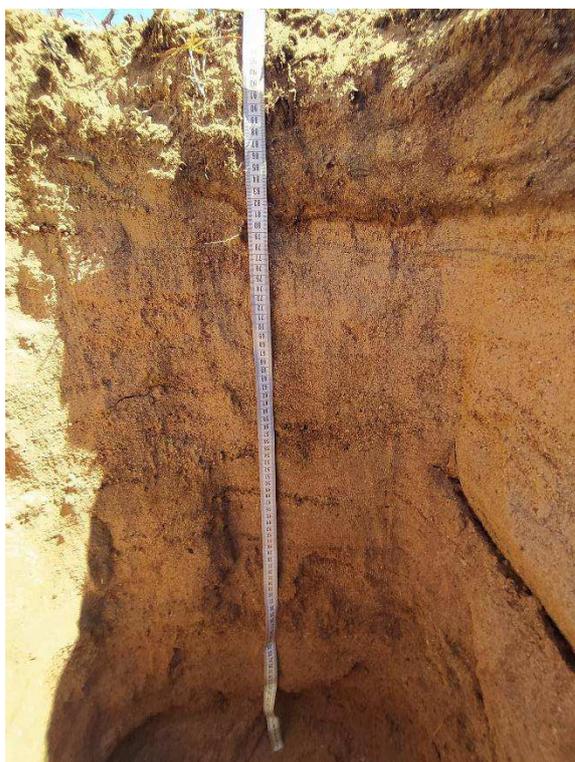
Figura 9 - Perfil de solo no leito do riacho.

Um perfil de solo foi feito no primeiro ponto estudado (Figura 10 e 11). Um foi feito no leito do riacho e o outro em uma das margens. No leito do rio, o tipo de sedimentos encontrado em maior quantidade foi a areia, essa é uma característica comum em rios do semiáridos, que se trata de possuírem um fundo arenoso, como citado por CAVALCANTE (2018). É perceptível a deposição de camadas de areia ao longo do tempo. Essa deposição é influenciada pela vazão. No segundo perfil, a areia já estava misturada com uma maior quantidade de outros sedimentos, como o silte e argila. Na parte superior do perfil, é notável que os sedimentos não estão compactos, tão quanto a parte inferior do perfil. Esse material da parte superior ainda é um material recente.

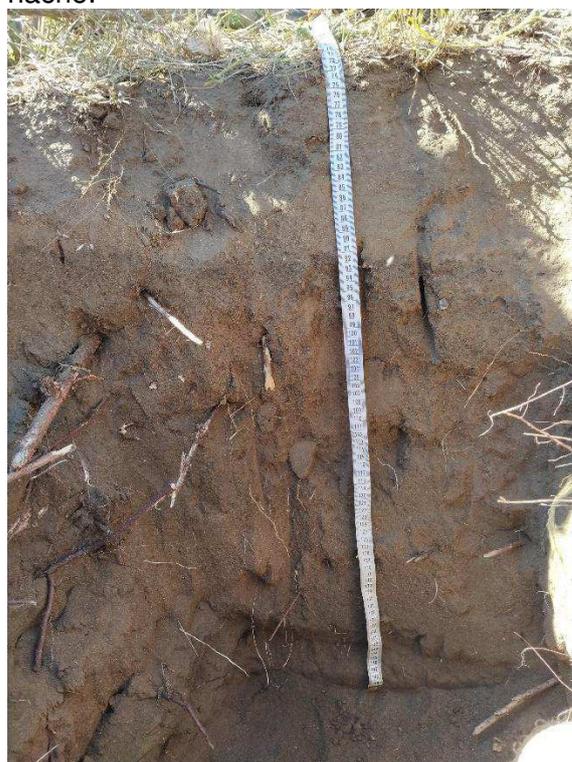
Figura 10 – Perfil de solo na margem do riacho.
