**IDENTIFICAÇÃO DE INCOERÊNCIAS NORMATIVAS EM UMA
RESIDÊNCIA AUTOCONSTRUÍDA NO MUNICÍPIO DE POMBAL – PB.**

Trabalho de Conclusão de Curso
apresentado à Unidade Acadêmica de
Ciências e Tecnologia Ambiental da
Universidade Federal de Campina Grande,
como parte dos requisitos necessários
para obtenção do título de Engenheiro
Civil.

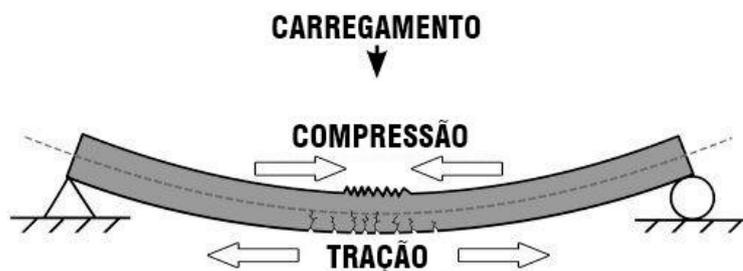
Figura 7 – Viga flexionada.

A flexão simples (Figura 7) ocorre quando a seção transversal da viga está sujeita a tensões de tração e compressão em virtude da ação de forças cortantes e de momentos fletores. Nos casos onde há o acréscimo de forças normais, a viga passa pelo processo de flexão composta, que se deriva em duas situações: flexo-tração e flexo-compressão, como os nomes sugerem, se diferenciam pela característica da força normal adicionada, se é de tração ou compressão (ADORNA et al., 2021).

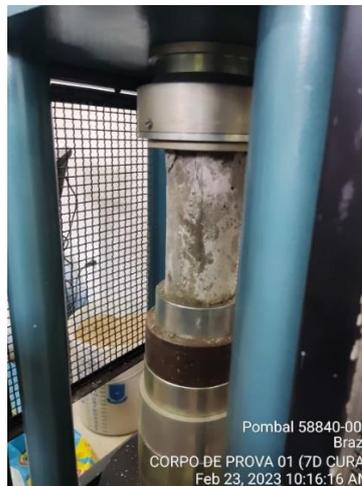
Figura 14 – Prensa hidráulica utilizada no ensaio de resistência à compressão do concreto.

Após à cura em tanque com água, foram efetuados testes de resistência à compressão axial de três corpos de prova para cada idade: sete, quatorze e vinte e oito dias. O ensaio se deu com a utilização de uma prensa hidráulica (Figura 14) e em conformidade com a NBR 5739 (ABNT, 2018).

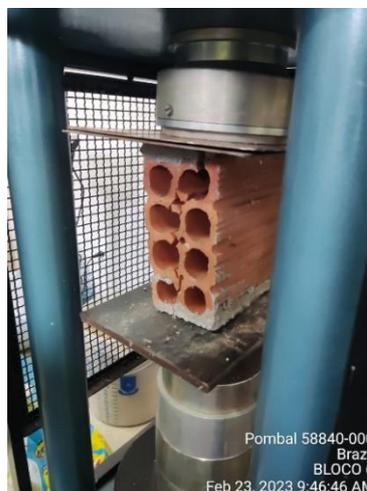
Figura 15 – Prensa hidráulica utilizada no ensaio de resistência à compressão dos blocos.

Após sete dias desde o capeamento, os blocos foram rompidos utilizando uma prensa hidráulica (Figura 15) e de acordo com a NBR 15270-3 (ABNT, 2005).

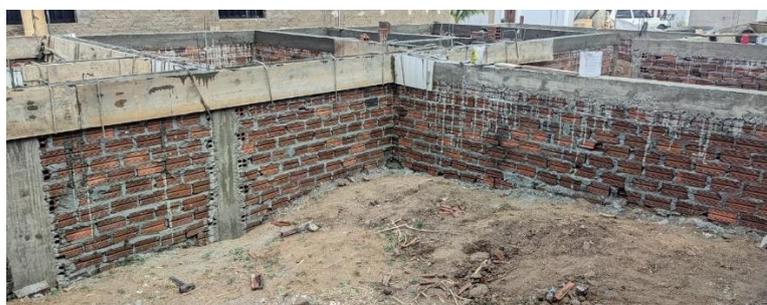
Figura 17 – Ausência de impermeabilização da fundação.

Dentre os principais problemas que podem ser gerados em decorrência das práticas apresentadas anteriormente, está a umidade. Para Caporrino (2015), ela pode originar fissuras, proliferar micro-organismos que provocam o aparecimento de manchas e eflorescências, reduzir a resistência dos componentes estruturais, deteriorar e destacar revestimentos, etc. Pianca (1977) corrobora que o contato direto de paredes e muros com fundações que não receberam o procedimento adequado de impermeabilização, ocasiona infiltrações que se manifestam a partir de manchas que deterioram os ambientes.

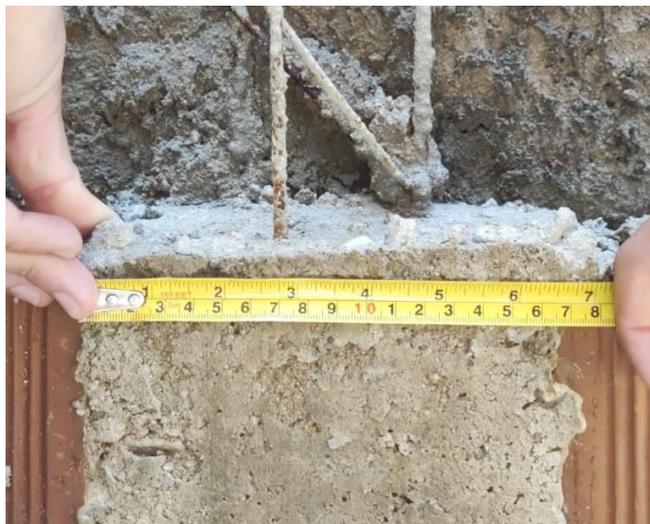
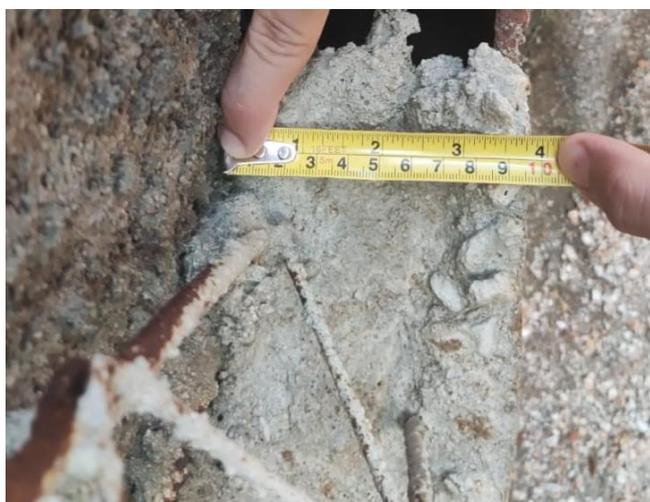
Relativo as armaduras utilizadas, também é possível identificar inconformidades normativas. Na composição dos pilares internos, foram utilizadas barras longitudinais de 8 mm e estribos de 4,2 mm de diâmetro. No arranjo dos pilares externos, foram utilizadas treliças eletrossoldadas TR 8645.

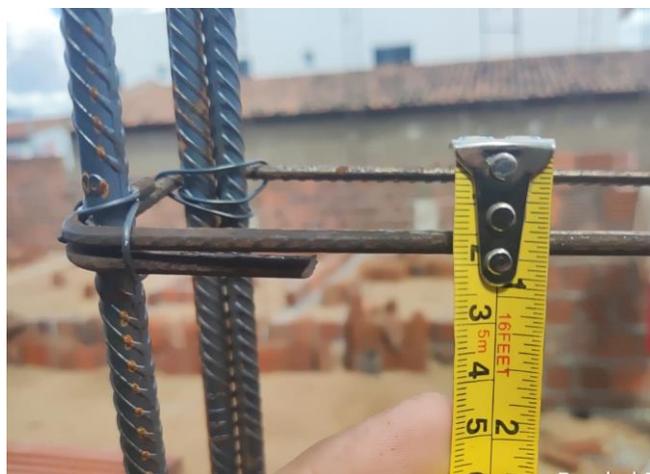
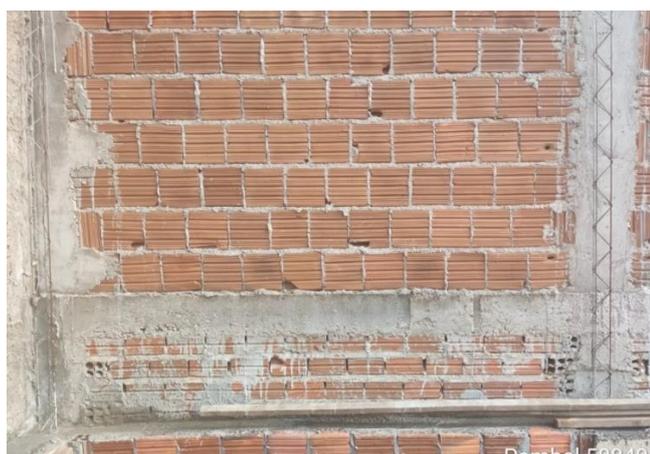
Figura 19 – (a) Composição da armação dos pilares internos, (b) Composição da armação dos pilares externos.

A Tabela 8 apresenta a comparação entre as armações usadas na composição dos pilares e as mínimas exigidas por norma.

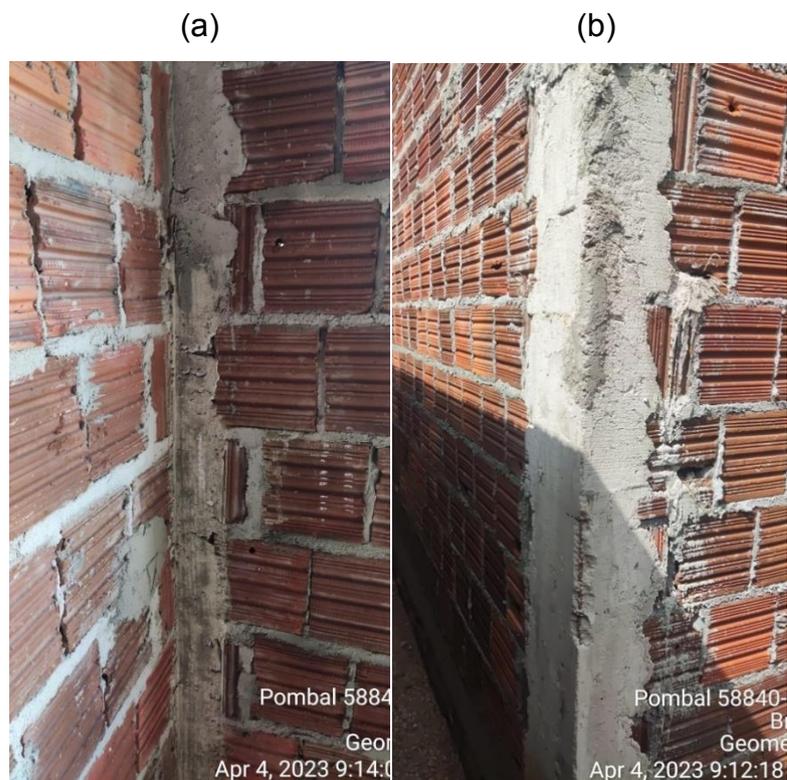
Figura 20 – (a) e (b) Geometria dos pilares.

O subdimensionamento dos esforços que atuam na edificação pode levar a estrutura a falhas, provocando deslocamentos excessivos, recalques de fundação, trincas, fissuras e rachaduras (JUNIOR; REIS, 2019). Ripper e Souza (1998) destacam que a utilização de materiais fora das especificações técnicas é uma das principais causas que acometem patologias nos elementos de concreto armado (RIPPER; SOUZA, 1998).

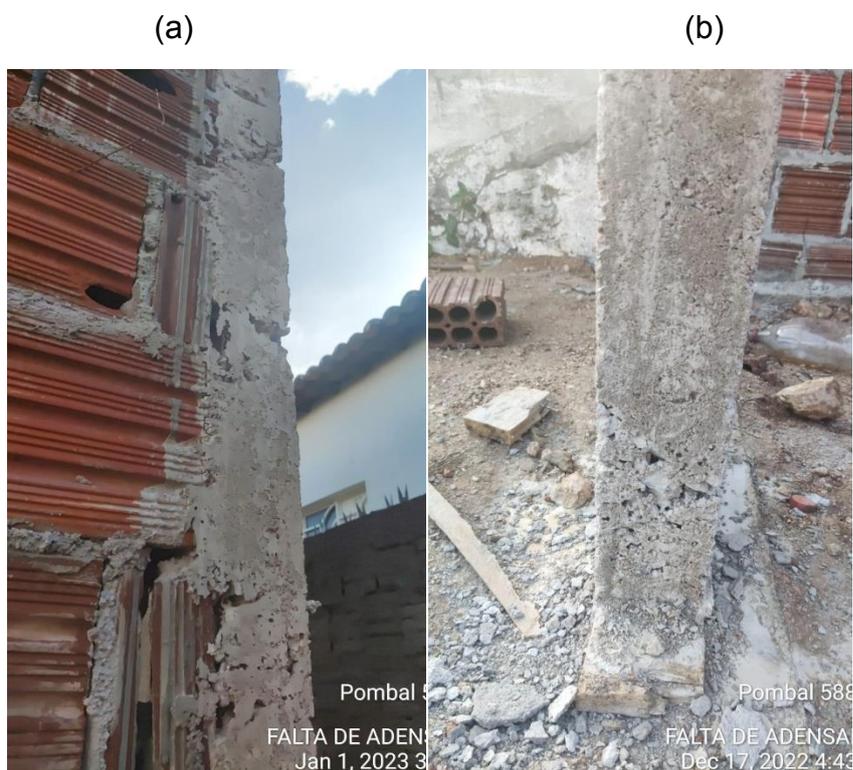
Figura 21 – (a) e (b) Vazios de concretagem.

A inexistência de adensamento provocou vazios de concretagem em alguns pilares, como mostram as Figura 21 (a) e (b).

Os vazios de concretagem sujeitam a estrutura aos agentes externos que podem deteriorar tanto o concreto quanto o aço, de modo a influenciar no desempenho das peças estruturais (BATISTA et al., 2021). Mendonça (2005) destaca que esse erro executivo também pode provocar vazios no interior do elemento estrutural, que são capazes de causar patologias como trincas e rachaduras e tornar o tratamento mais custoso, pela dificuldade de identificar a origem das mesmas.

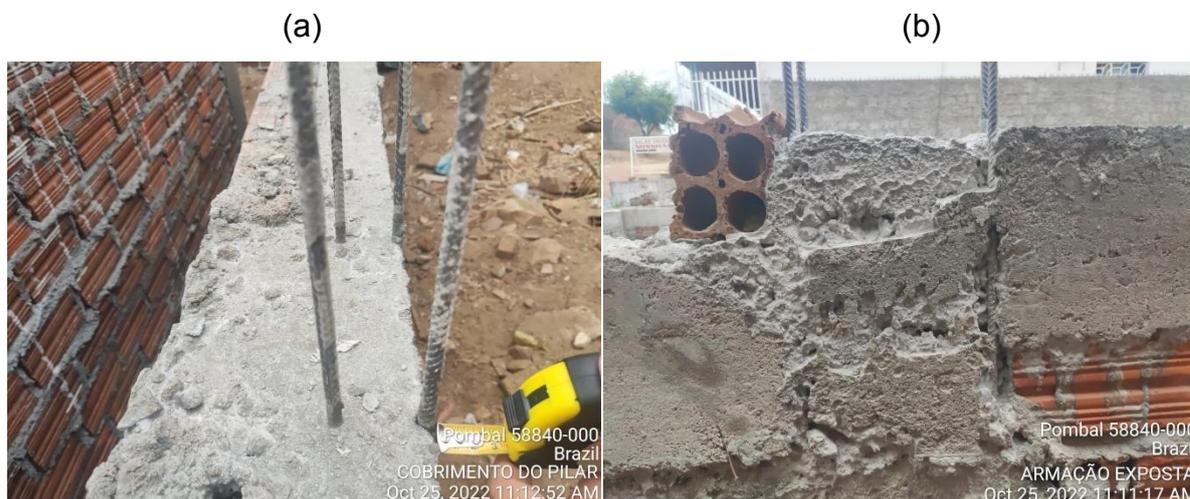
Figura 22 – (a) e (b) Cobrimento de pilares do nível da fundação.

Morais et al. (2020) e Ribeiro (2014) salientam que a exposição direta da armadura ao solo propicia o contato com água e umidade do meio, que colabora com o processo corrosivo da armação. A manifestação patológica da corrosão está ligada a danificação dos materiais metálicos, que afeta e impossibilita de utilizá-los de acordo com seu uso comum, além de ocasionar prejuízos econômicos e impactos nas vidas das pessoas (GENTIL, 2011; MAIA et al., 2015; OSTROSKI, 2019).

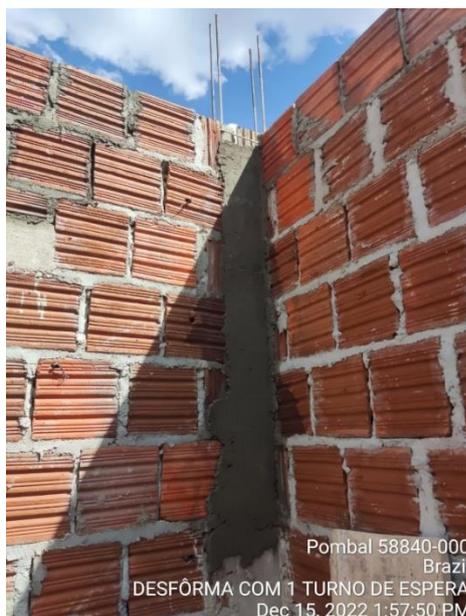
Figura 23 – Pilar desformado antes do tempo.

A NBR 14931 (ABNT, 2004) determina que a retirada das fôrmas laterais seja iniciada após no mínimo três dias de cura do concreto. Esse procedimento realizado de modo precoce pode acarretar movimentações ou deformações que influenciam na resistência do concreto (NOVAES; POZNYAKOV, 2021).

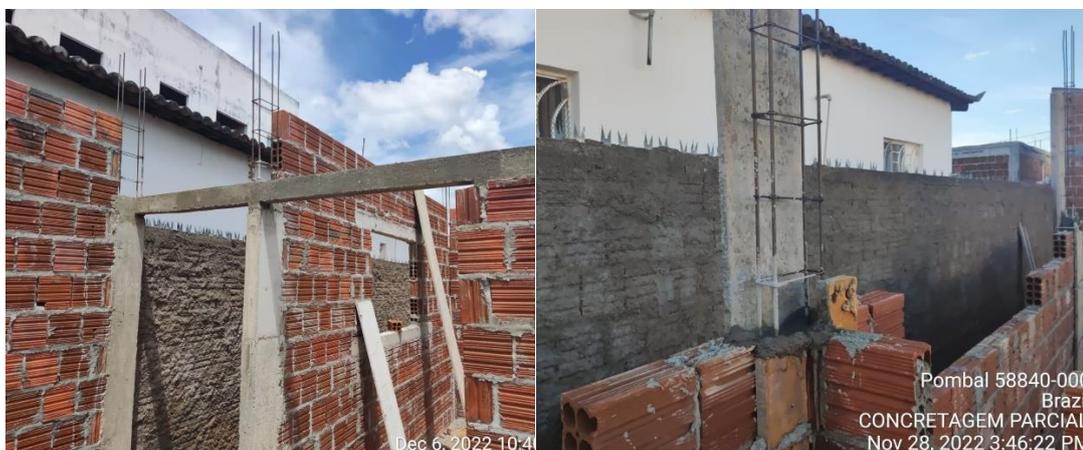
Em alguns casos a junta fria foi formada no centro da peça, posição acometida pelo maior esforço de flambagem. Em desconformidade com a NBR 14931 (ABNT, 2004), ao retomar o lançamento do concreto, não foi realizado nenhum procedimento sobre o concreto endurecido, dessa forma, as juntas foram criadas sem nenhum cuidado quanto à aderência.

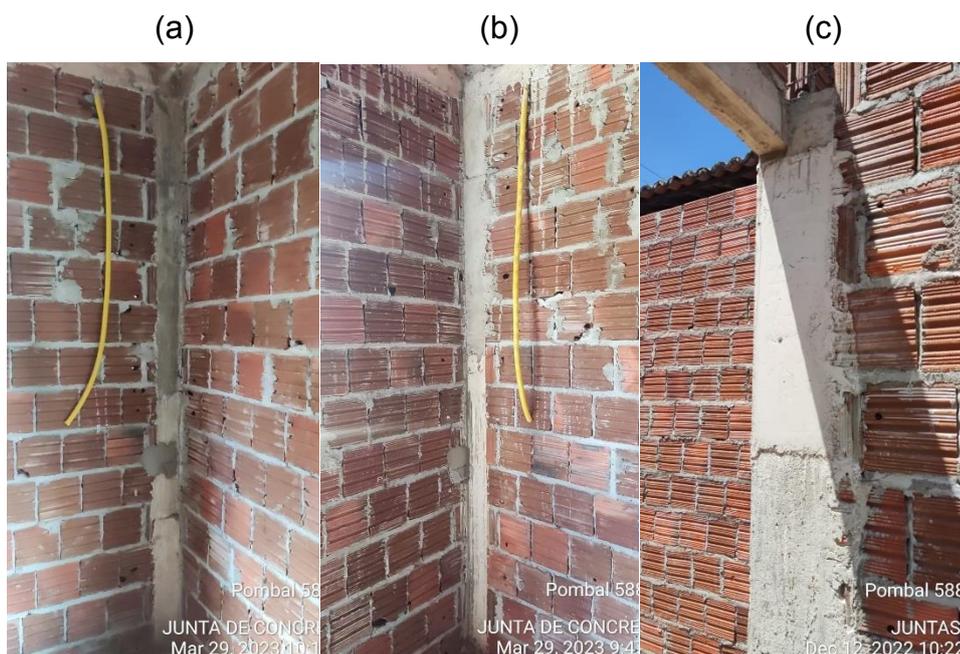
Figura 25 – (a), (b) e (c) Juntas de concretagem.

Essa ocorrência influencia diretamente o funcionamento do concreto armado e, com as juntas sendo criadas de forma indevida principalmente nas regiões onde os esforços de cisalhamento são grandes, é possível que as estruturas tenham suas durabilidades afetadas (BATISTA et al., 2021).

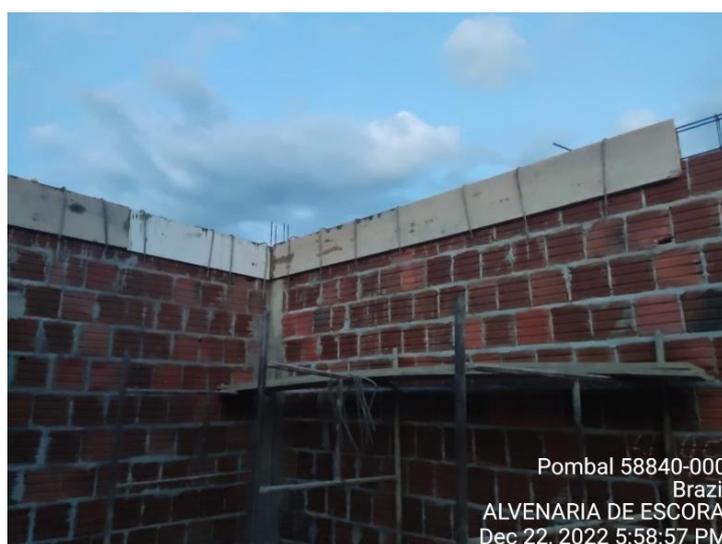
Figura 26 – Uso de alvenaria como escora.

Esse emprego além de inviabilizar a execução do encunhamento, dispõe sobre a alvenaria deformações naturais da viga. Thomaz (1989) corrobora que as vigas sofrem deformidades naturais advindas de seus pesos próprios, das cargas variáveis e permanentes e, da ação da retração e deformação lenta do concreto. Embora a viga admita certa influência de flechas, como afirmam Oliveira et al. (2019), a alvenaria pode não ser compatível com essa deformabilidade. Os autores ressaltam ainda que essas tensões excessivas se recebidas pelo painel da alvenaria, podem ocasionar fissurações.

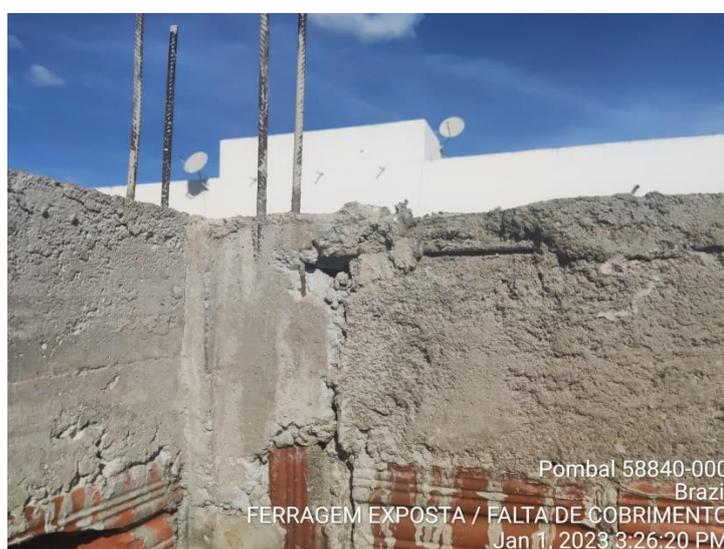
Figura 28 – Cobrimento mínimo não atendido.

No que tange a cobertura mínima de concreto, conforme a NBR 6118 (ABNT, 2014), as vigas deveriam ser concretadas com no mínimo três centímetros de cobrimento, entretanto, foi possível observar algumas dessas peças sendo produzidas com coberturas severamente inferiores, como a viga em destaque na Figura 28, que apresenta parte da sua armação exposta.

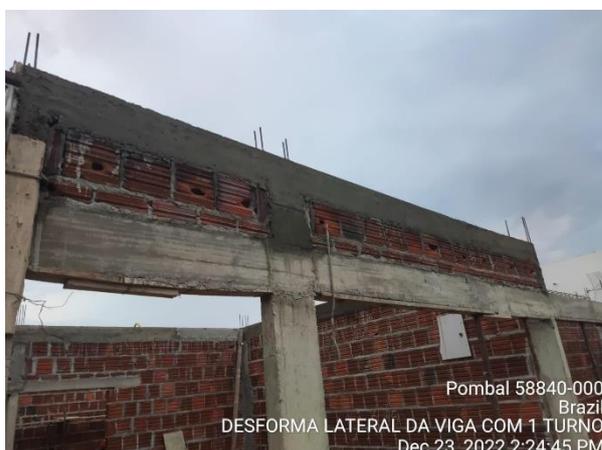
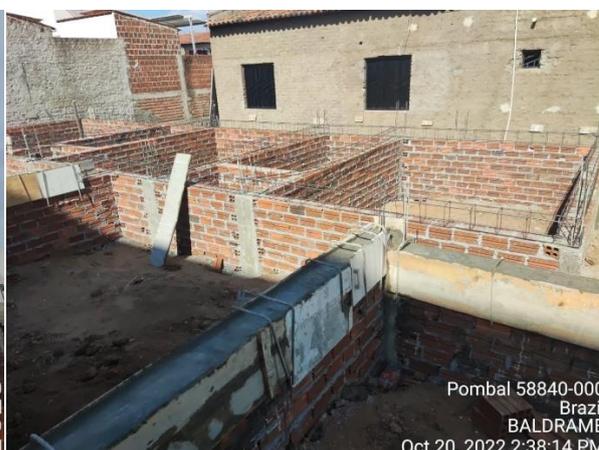
Quanto as estruturas provisórias utilizadas na produção das vigas, foi possível observar que a demanda de reutilização dos materiais ditava qual seria o tempo de permanência das mesmas. A alta produtividade com um número limitado de fôrmas fez com que o tempo médio de permanência não ultrapassasse 24 horas. As vigas concretadas no turno matutino, tinham suas fôrmas laterais retiradas no vespertino, e as concretadas no turno vespertino, eram lateralmente desformadas no turno matutino do dia posterior. Em destaque na Figura 29 (a), a aparência do concreto de uma viga desformada precocemente.

Como citado anteriormente para os pilares, a desforma realizada de maneira antecipada, pode ocasionar excentricidades de execução, de modo a provocar manifestações de patologias nos elementos estruturais. Não obstante, algumas das vigas receberam novos carregamentos enquanto estavam no início do processo de cura. As Figura 30 (a) e (b) ilustram uma viga que com dois dias desde sua concretagem teve além da aplicação de novos carregamentos, o início da remoção das suas escoras.

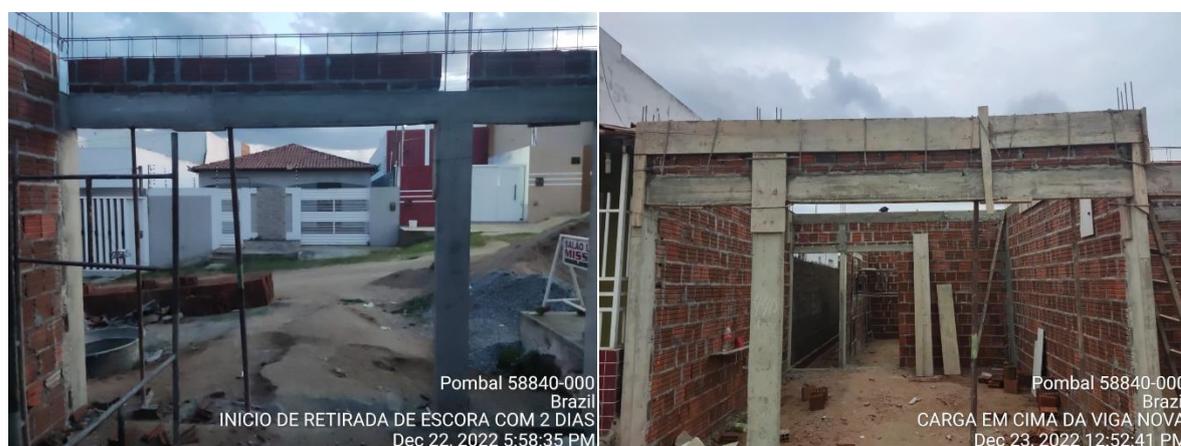
A prática abordada anteriormente tem o potencial de provocar deformabilidades excessivas nesse elemento estrutural, de modo a ocasionar desde desconfortos estéticos à manifestação de fissuras (SOUZA; RIPPER, 2009; THOMAZ, 2009; OLIVEIRA et al., 2019).

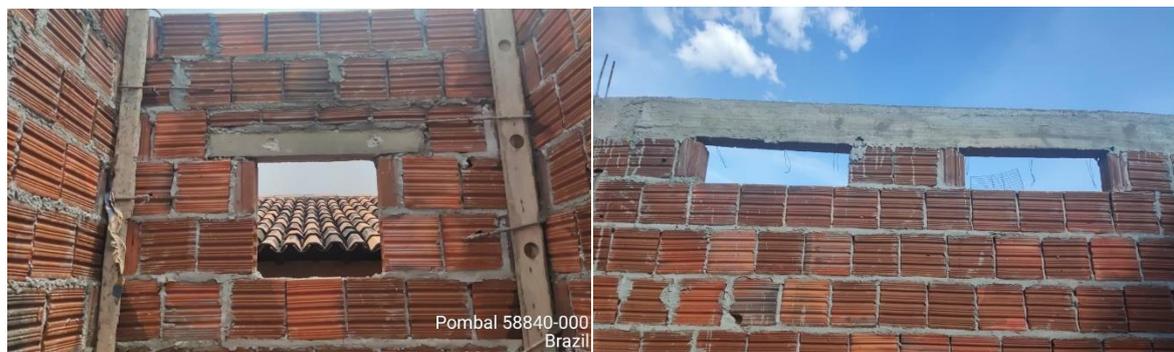
Referente ao uso de vergas e contra-vergas nas discontinuidades de alvenaria, foi possível observar inconformidades normativas. As Figura 31 (a) e (b) apresentam a inexistência de contra-vergas em duas aberturas, que evidencia a discordância com a NBR 8545 (ABNT, 1984). Ademais, como relatam as Figura 32 (a) e (b), a execução do transpasse de algumas vergas não respeitou os valores estabelecidos pela referida norma, que determina o transpasse mínimo como sendo de 20 cm.

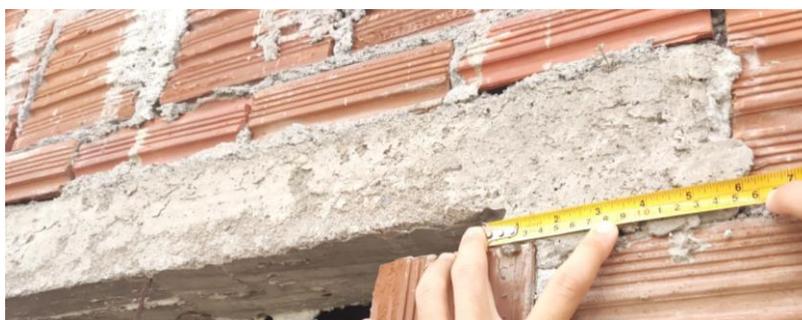
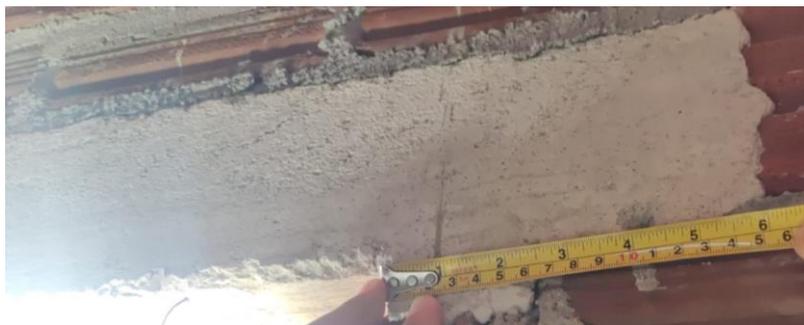
Figura 32 – (a) e (b) Transpasse de vergas.

As condutas apresentadas podem maximizar o risco de aparecimento de patologias na alvenaria, em destaque a manifestação de fissuras (SOUZA; RIPPER, 2009; NBR 8545 ABNT, 1984). De acordo com Thomaz (1989), as fissuras requerem atenção especial quanto ao seu reparo, pois se tratam de uma irregularidade singular, que pode comprometer o funcionamento adequado da edificação (isolamento térmico e acústico, estanqueidade à água, etc.) e, gerar nos usuários um incômodo constrangedor.
