**UNIVERSIDADE FEDERAL DE CAMPINA  
CENTRO DE HUMANIDADES  
UNIDADE ACADÊMICA DE GEOGRAFIA  
CURSO DE LICENCIATURA EM GEOGRAFIA**

**O DIREITO AO ESPAÇO: um estudo sobre a acessibilidade espacial na Universidade  
Federal de Campina Grande, Campus Campina Grande**

Monografia apresentada ao Curso de Graduação  
em Licenciatura em Geografia da Universidade  
Federal de Campina Grande, em cumprimento à  
exigência para obtenção do grau de Licenciado  
em Geografia.

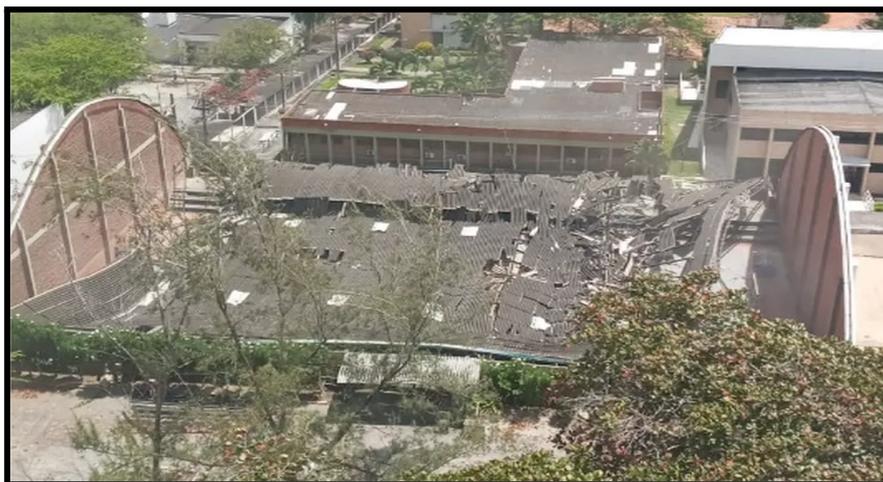
Contudo, a diminuição de recursos para a educação nos últimos anos tem penalizado a sua infraestrutura. A exemplo do desabamento do teto do Ginásio Poliesportivo do Complexo Esportivo do Campus Campina Grande da instituição, visto na Ilustração 02, logo abaixo, registrado durante a pandemia do COVID-19, em setembro de 2021, de acordo com o G1 Paraíba (2021).

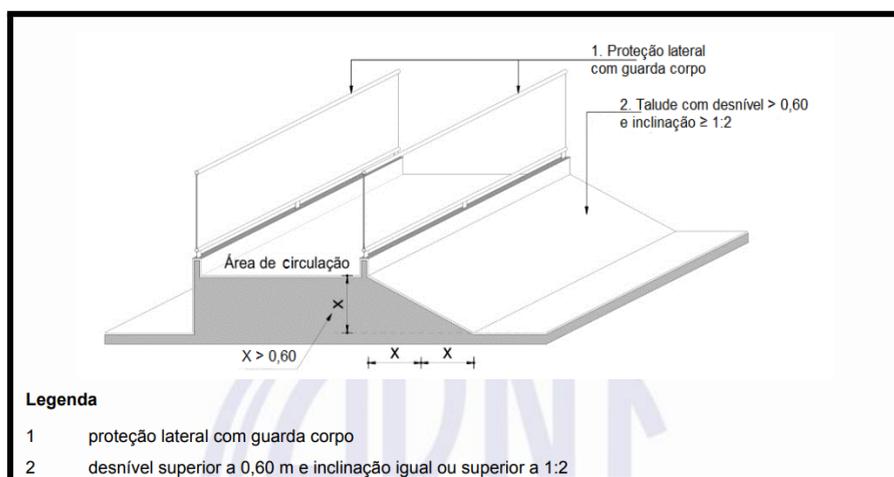
Ilustração 04: Proteção lateral com guarda corpo

Este exemplo é bem mais completo em termos de proteção, pois garante que o usuário possa segurar no guarda corpo em caso de instabilidade física provocado pelo cansaço, como também, ao esbarrar-se em algum objeto evitando quedas ou tombos. Dessa forma, ao adotar medidas como essa, busca-se promover a inclusão e a autonomia das pessoas, permitindo que elas se desloquem-se com mais segurança e confiança em diferentes ambientes.

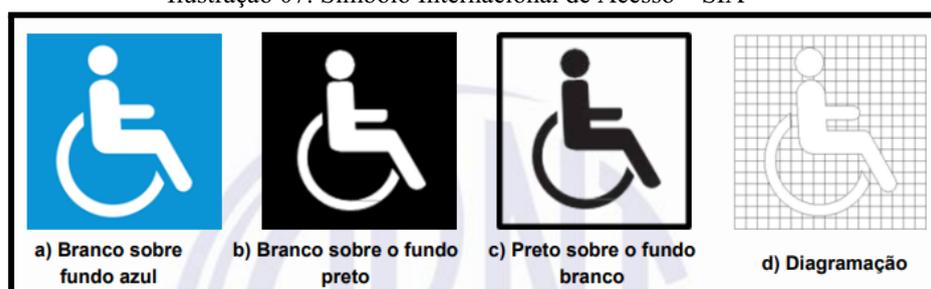
Ilustração 07: Símbolo Internacional de Acesso – SIA

A presença do Símbolo Internacional de Acesso (SIA) em locais públicos e privados sinaliza que aquele ambiente foi projetado levando em consideração a acessibilidade e está adaptado para receber e atender pessoas com diferentes tipos de deficiência. Ele é reconhecido internacionalmente e, está presente também na ABNT, como um indicador visual de que a infraestrutura e os serviços oferecidos naquele local foram planejados de forma inclusiva. (ABNT, 2020).

Dessa forma, a referida Norma ainda aponta que, “esta sinalização deve ser afixada em local visível ao público [...]” (ABNT, 2021, p.41), enfatizando que a SIA deve ser utilizada nos seguintes locais, quando acessíveis:

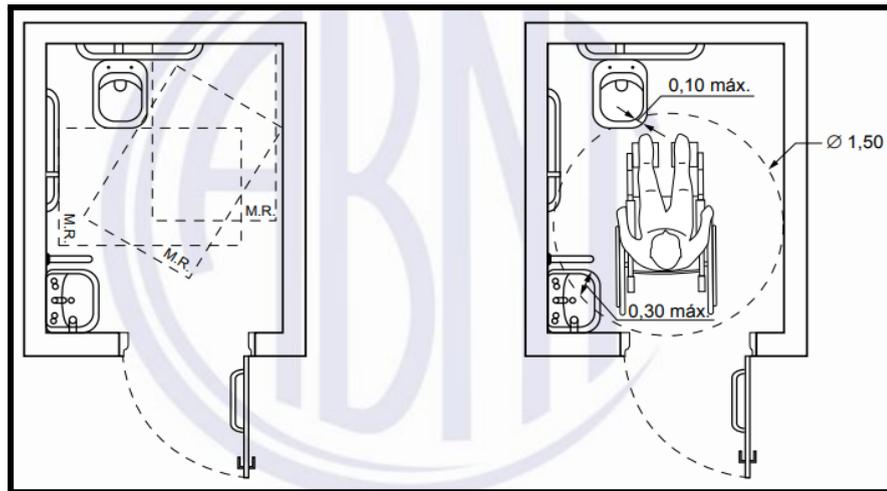
Ilustração 09: Áreas de transferência e manobra para uso da bacia sanitária

Como pode se observar na Ilustração acima, o Módulo de Referência (M.R.) representa uma Pessoa em Cadeira de Rodas (P.C.R.) ao utilizar um box sanitário equipado de forma a atender as necessidades dos usuários. Observa-se a disposição dos objetos, como a bacia e o sanitário, em relação ao M.R. respeitando o grau de giro num raio de 1,50 m, o que garante o bom posicionamento e o uso por parte da P.C.R. O uso, também, é uma dos quatro componentes para a garantia da acessibilidade espacial. Dischinger et al (2008), apontam que:

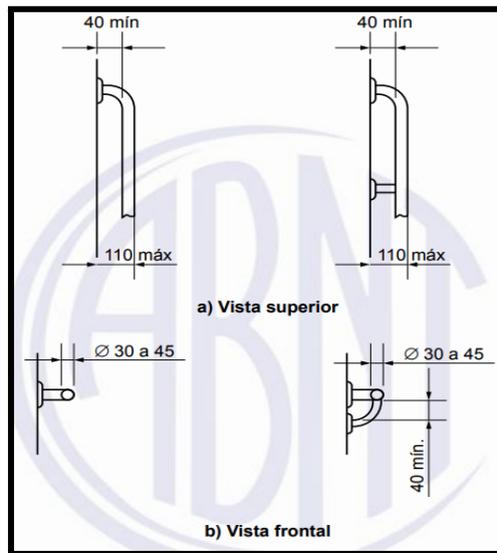
Ilustração 10: Dimensões da barra de apoio

A Ilustração 10, logo acima, determina os valores e formas para a composição de uma barra de apoio. Nela, nota-se, por exemplo, o diâmetro da barra, que deve ser de 30 mm a 45 mm, ainda prioriza que: “O comprimento e o modelo variam de acordo com as peças sanitárias às quais estão associados [...]” (ABNT, 2021, p.88). Ainda sobre elas, Moraes (2007) destaca que:

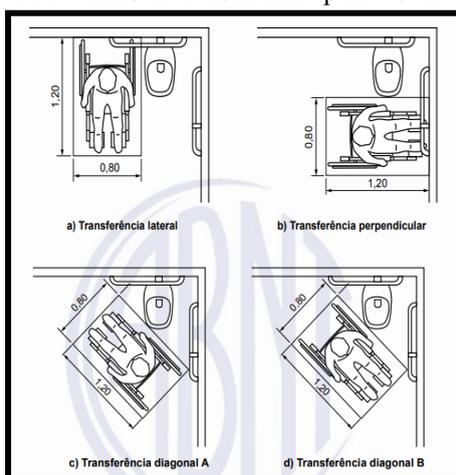
Ilustração 11: Áreas de transferência para a bacia sanitária

A Norma apresenta quatro tipos de disposições para área de transferência. Esta área corresponde à passagem da PCR para a bacia sanitária (e vice-versa). A NBR 9050 (2021), deixa bem exemplificado, no sentido de ser indispensável a presença das barras de apoio, levando em consideração os diâmetros universais para o usuário em cadeira de rodas.

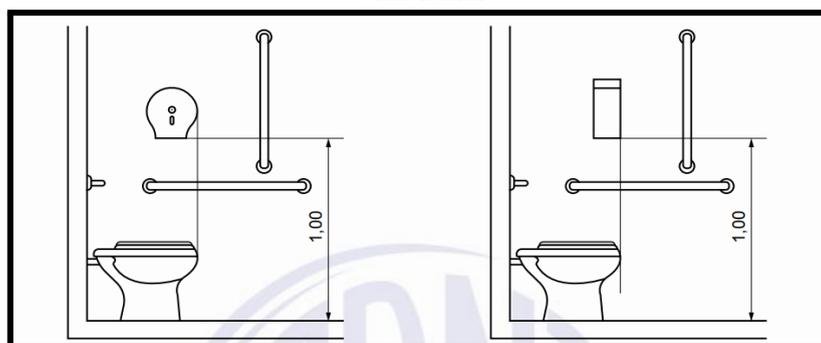
Ilustração 13: Exemplo da disposições da papelreira do tipo sobrepor (rolo e interfolhado, correspondentes) - Vista lateral

Neste exemplo da Norma, observa-se a configuração ideal obedecendo os limites dimensionais ao qual permite o usuário fazer uso dos equipamentos presentes sem que haja a necessidade de grandes esforços, proporcionando segurança e autonomia, tendo em vista que a precisão motora de determinados usuários, podem dificultar o uso de tais equipamentos, estes não estando a uma distância considerável confortável para o uso da pessoa com deficiência.

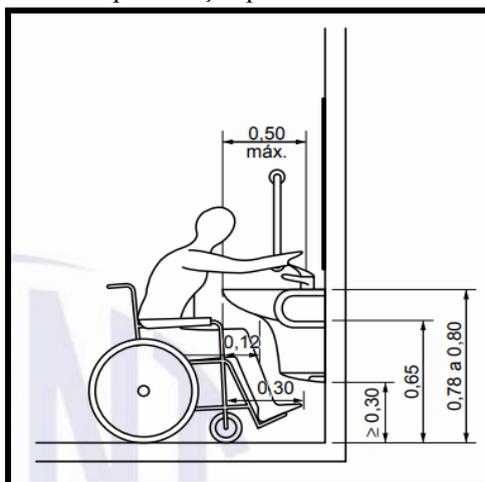
Ilustração 14: Área de aproximação para o uso do lavatório - Vista lateral

Nesta exemplificação da Norma, observa-se a postura do M.R. em relação ao aparelho. As dimensões consideradas pela NBR 9050 (2021), possibilitam o conforto ergonômico do usuário, principalmente, a Pessoa em Cadeira de Rodas (PCR). Sobre isso, em seu estudo sobre ergonomia e acessibilidade, Assunção Neves e Oliveira Neves (2019), põe em foco que:

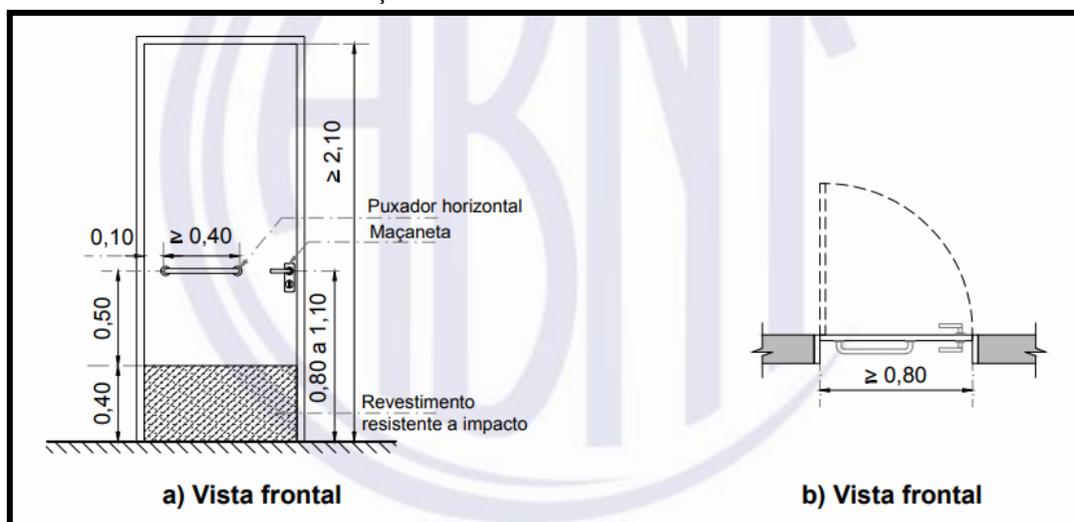
Ilustração 15: Porta de sanitários e vestiários

Observa-se as medidas determinadas pela Norma, sendo a largura mínima para a porta de 0,80 m ou superior e, a altura mínima de 2,10 m. Nesse exemplo, nota-se também a presença de Revestimento resistente a impacto e, um puxador horizontal na medida da maçaneta, o que permite mais estabilidade e precisão ao abrir/fechar a porta.

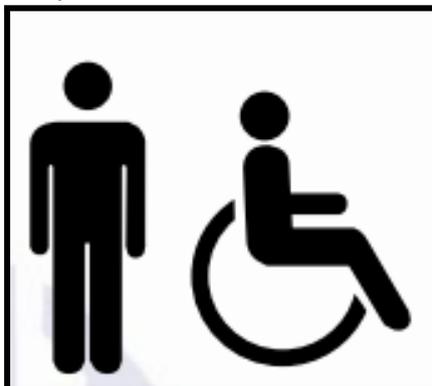
Ilustração 16: Sanitário masculino acessível

Tais portas devem possuir avisos e símbolos para auxiliar na orientação dos usuários. Caso o banheiro for acessível, apresentar o símbolo de identificação de banheiro acessível de forma a ser visível por todos, como apresentado na Ilustração seguinte (Ilustração 16):

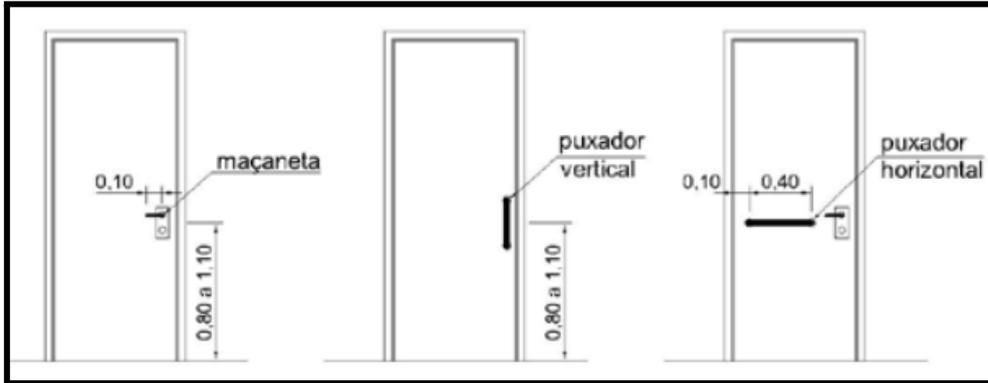
Ilustração 17: Localização de maçanetas e puxadores (vertical e horizontal)

O ato de abrir portas, por mais simples que possam parecer, pode ser um desafio para uma pessoa com deficiência. Portanto, a NBR 9050 (2021), considera maçanetas e puxadores essenciais para que se possa ter acesso aos interiores de repartições. Como sala de aulas, por exemplo. Na Ilustração acima (Ilustração 17), observa-se que a Norma interage em opções para o projeto de porta, atentando sempre as medidas mínimas e máximas para a altura considerada ideal na projeção para a instalação do equipamento, que presume de 0,80 m a 1,10 m respectivamente.

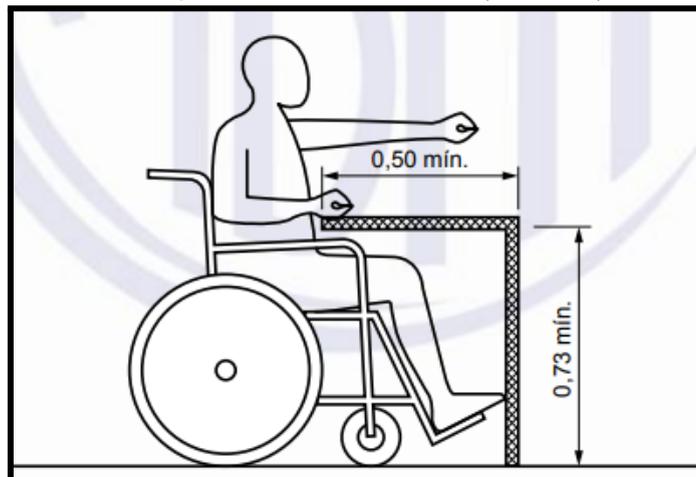
Ilustração 18: Dimensões da mesa (horizontal)

A mesma deve levar em consideração dimensões que comportem a Pessoa em Cadeira de Rodas numa posição ergonomicamente confortável, como disposto no exemplo acima (Ilustração 18). Percebe-se que a Norma, cautelosamente, pensa nas dimensões antropométricas, considerando um padrão médio da população que necessita de cadeira de rodas. Dessa forma a Norma compreende que “Deve ser assegurada altura livre sob o tampo de no mínimo 0,73 m, com profundidade livre mínima de 0,50 m, de modo que a P.C.R. tenha a possibilidade de avançar sob a mesa ou superfície [...]” (ABNT, 2021, p.118).

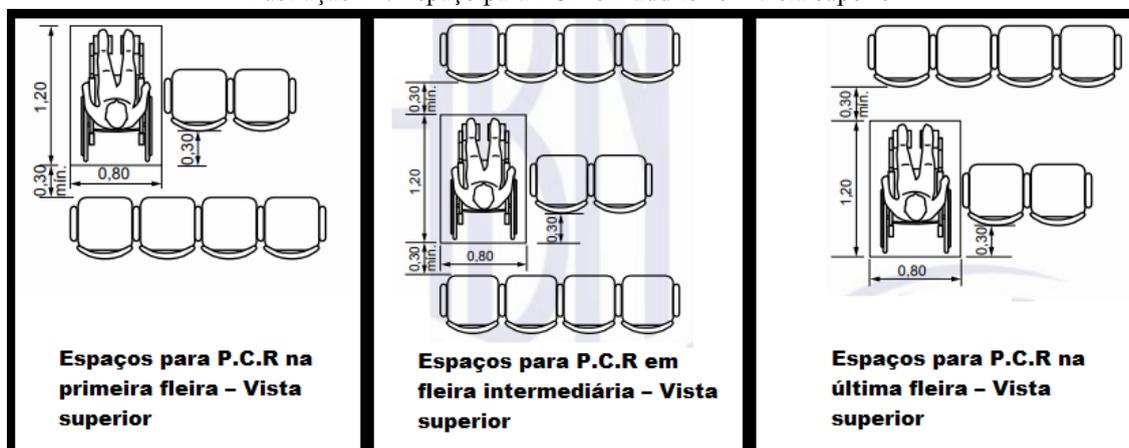
Ilustração 21: Espaço para PCR em auditório - Vista superior

Na perspectiva superior, é possível notar a importância da disposição das poltronas ou cadeiras em torno do espaço destinado à pessoa em cadeira de rodas (PCR). É essencial considerar a entrada e saída dessa posição no ambiente, garantindo que o espaço seja amplo o suficiente para acomodar a PCR com distâncias que permitam uma circulação e movimentação adequadas.

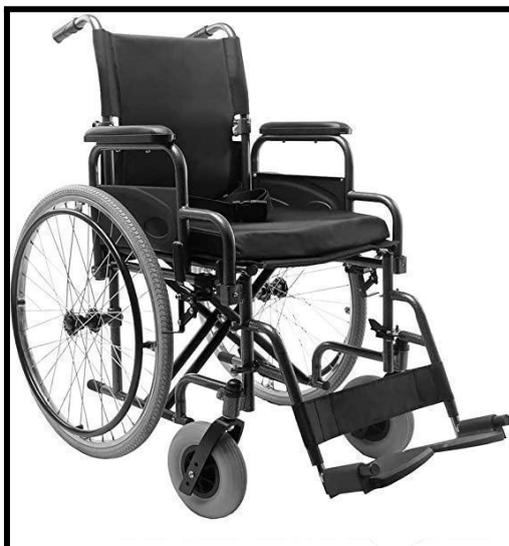
Ilustração 22: M.R semelhante a cadeira de rodas utilizada pelo participante

Essa preocupação visa assegurar que a pessoa usuária de cadeira de rodas tenha acesso facilitado e possa desfrutar plenamente do ambiente, promovendo a inclusão e o conforto durante eventos, palestras ou outras atividades realizadas no local. Portanto, no desenvolvimento de grande parte do estudo contou com auxílio de graduando com paralisia cerebral (PC) em que a cadeira de rodas utilizada possuía dimensões compatíveis com a NBR 9050 (2021), ou seja 1,06 m de comprimento, 0,66 m de largura e 0,95 m de altura.

Dessa forma, a NBR 9050 (2021), diz que: “Considera-se o módulo de referência a projeção de 0,80 m por 1,20 m no piso, ocupada por uma pessoa utilizando cadeira de rodas motorizadas ou não [...]” (ABNT, 2021, p.8). Neste caso, as dimensões apresentadas pelo do Modelo de Referência são inferiores à norma, o que demonstra que a maior parte das instalações estruturais comportam tais dimensões, por se tratar de medidas mínimas para o M.R. (ABNT, 2021).

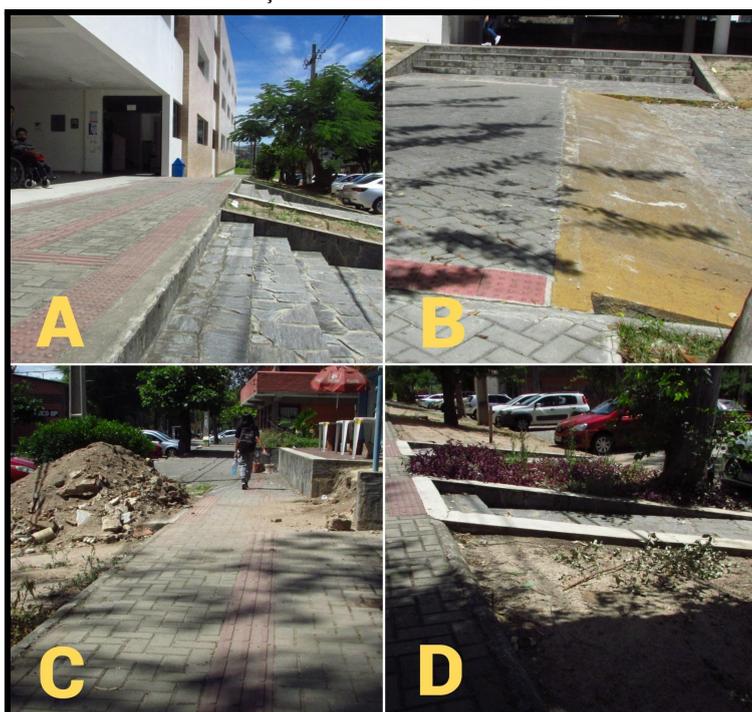
Ilustração 24: Entrada do Bloco BG

Os registros fotográficos na Ilustração 23 demonstram, aparentemente, que a estrutura física não apresenta nenhum problema de locomoção. Contudo, na Imagem C, nota-se entulhos (rejeitos de construção) ao lado da via de passagem que dá acesso ao Bloco em questão. A Norma é bem clara quanto a presença de obras, admitindo que “[...] a faixa livre possa absorver com conforto um fluxo de tráfego de 25 pedestres por minuto, em ambos os sentidos, a cada metro de largura.” (ABNT, 2021, p.77).

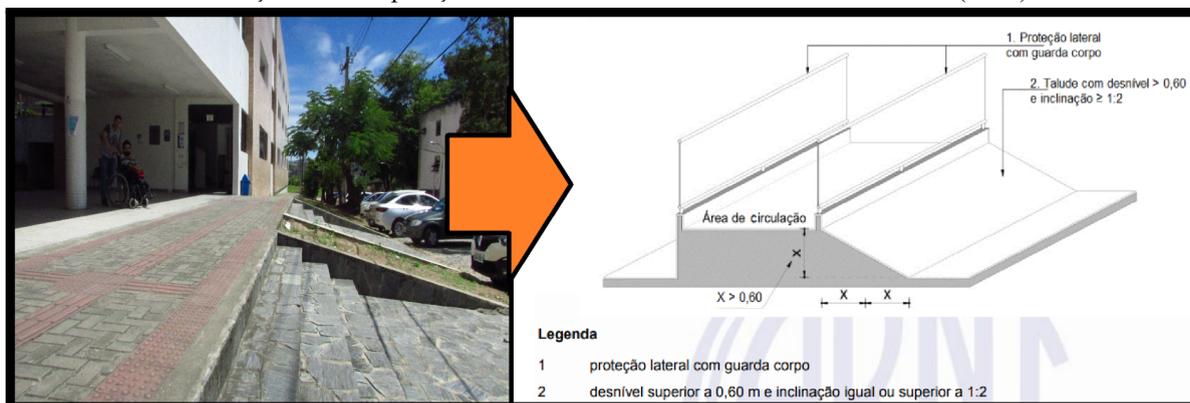
Ilustração 25: Comparação entre a Entrada do Bloco BG e a NBR 9050 (2021)

Desse modo, averiguou-se que a mesma possui medidas superiores ao determinado na Norma, que exige segurança em trajetos com declividade igual ou acima de 0,60 m, determinando uma proteção lateral com guarda corpo (visto no exemplo acima). Outro ponto bastante relevante é a travessia elevada, vista na imagem B, da Ilustração 24.

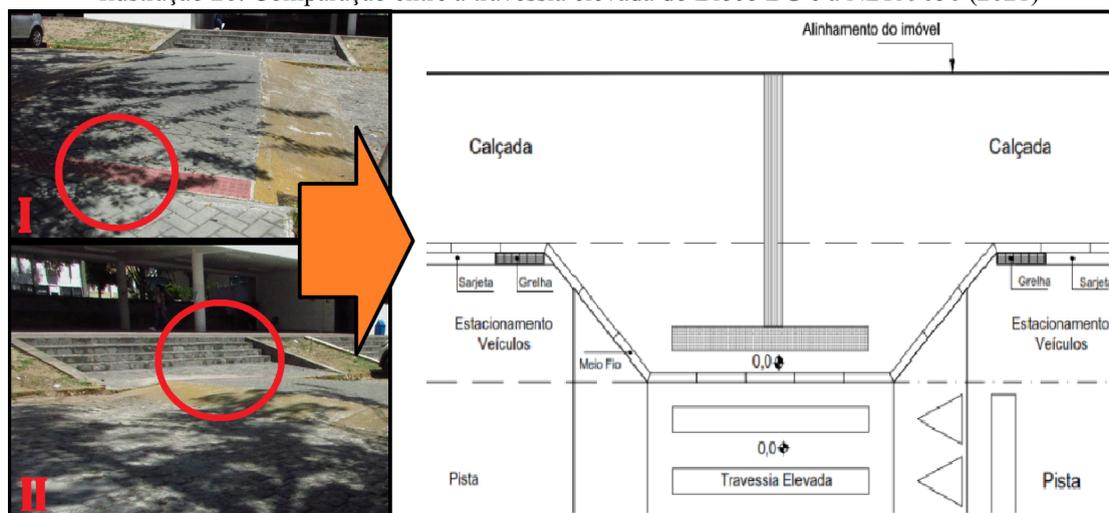
Ilustração 26: Comparação entre a travessia elevada do Bloco BG e a NBR 9050 (2021)

Observa-se que, esta travessia, influi apenas na diminuição do trânsito de veículos, pois como é observado na imagem I, após o término da mesma, há uma incongruência, que é a presença de um conjunto de degraus que impossibilita o acesso ao Bloco por Pessoas em Cadeira de Rodas, sendo este um obstáculo, fazendo com que busquem outra alternativa que não seja a travessia elevada de acesso. O que já não é encontrado na imagem II, que faz parte da travessia elevada, contudo, em sua outra extremidade, observa-se que a mesma segue, neste ponto a Norma, mas essa conformidade só é encontrada nesta parte da travessia, em destaque. Desse modo, a Norma entende que “[...] Os acessos devem ser vinculados através de rota acessível à circulação principal e às circulações de emergência. Os acessos devem permanecer livres de quaisquer obstáculos de forma permanente.” (ABNT, 2021, p.52).

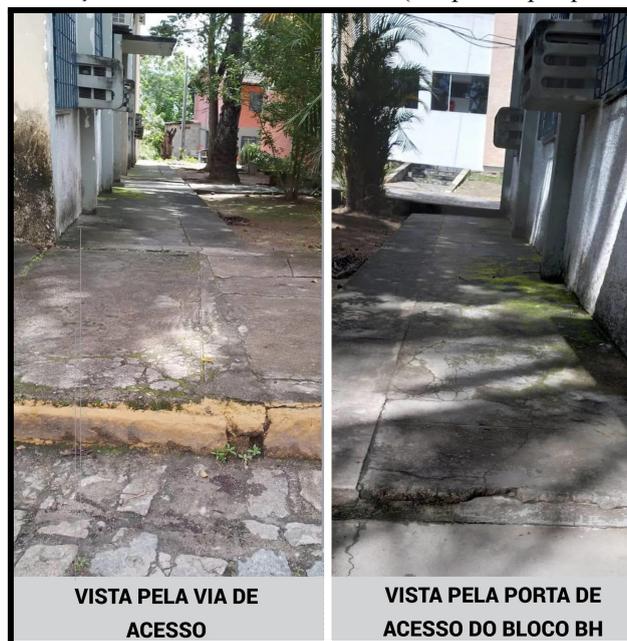
Ilustração 27: Entrada do Bloco BH (Grupos de pesquisas)

Reiterando o que a Norma de acessibilidade exprime enfatiza que “[...] deve haver sempre área suficiente e livre de obstáculos que permita o livre trânsito para pessoas em cadeira de rodas ao longo dos percursos.” (ABNT, 2021, p.43) verificamos que no Bloco BH, em sua entrada, possui barreiras, que limitam e dificultam o acesso de cadeirantes e pessoas com mobilidade reduzida ao interior do prédio. Dessa forma, a NBR 9050 (2021), compreende que, nesses casos, opções para a garantia da acessibilidade devem ser adotadas, como por exemplo, o rebaixamento da calçada, visto na ilustração à direita (Ilustração 28), emparelhando-se com a via de acesso. Isso amenizaria o desnível presente e garantiria autonomia e segurança à PCR e PMR.

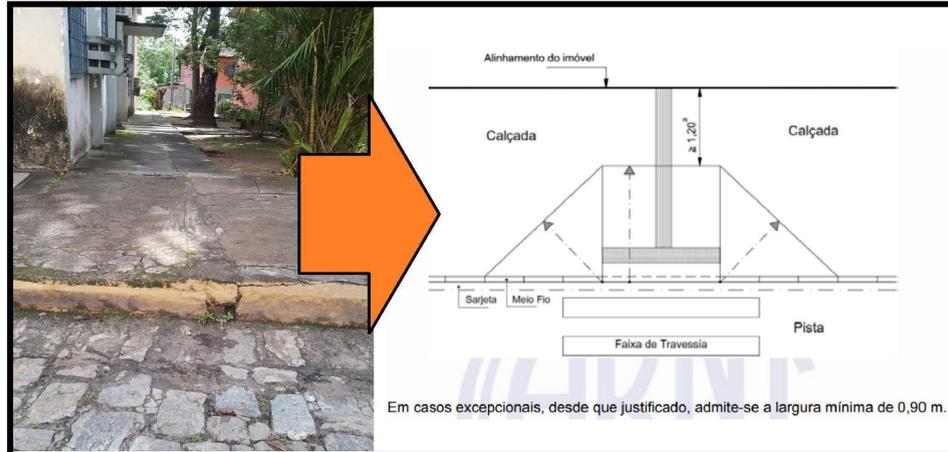
Ilustração 28: Comparação da Norma com a entrada do Bloco BH (Grupos de pesquisas)

Essas barreiras encontradas nas edificações, na parte externa, como visto na ilustração, manifestam-se em desfavor ao que se estabelece à NBR 9050 (2021), quando esta, salienta adaptações infra estruturais em edifícios antigos, para o comorte de todas as demandas e nichos sociais, em concordância no que está dito no Artigo 28º da Lei Brasileira de Inclusão (LBI) que está bem clara e sucinta, ressaltando que é dever do Poder público garantir “[...] acessibilidade para todos os estudantes, trabalhadores da educação e demais integrantes da comunidade escolar às edificações” (BRASIL, 2015, art. 28).

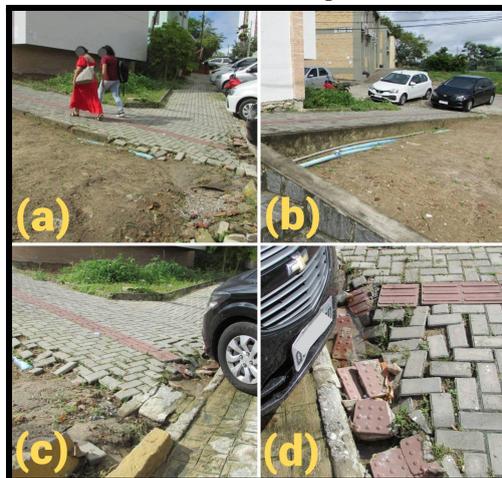
Ilustração 29: Acesso do Bloco BG com a presença de calçada rebaixada

No registro fotográfico nota-se que a calçada rebaixada é ligada diretamente a uma passarela que dá acesso ao Bloco BG, sendo este caminho um dos mais utilizados por estudantes, professores e servidores, ao qual expõe a passarela sendo utilizada por duas pessoas sem problemas de mobilidade. Entretanto, logo no seu início, o uso inapropriado da instalação, por parte de alguns motociclistas que utilizam do acesso como “atalho” para chegar às repartições ou localidades ali próximas, proporciona o aceleração do desgaste e quebra dos blocos que compõem a calçada. Isto exige da gestão universitária uma fiscalização mais frequente no local e manutenção dos desgastes ocorridos.

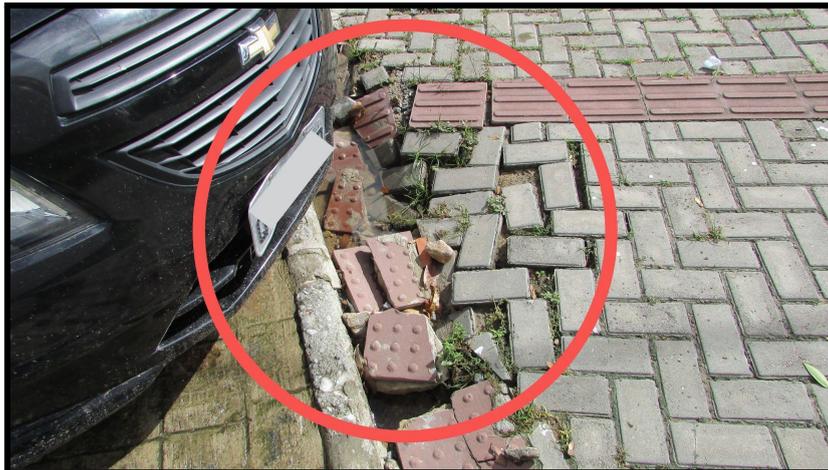
Ilustração 31: Registro fotográfico (d) de calçada com obstrução por veículo e com presença de problemas estruturais avançados

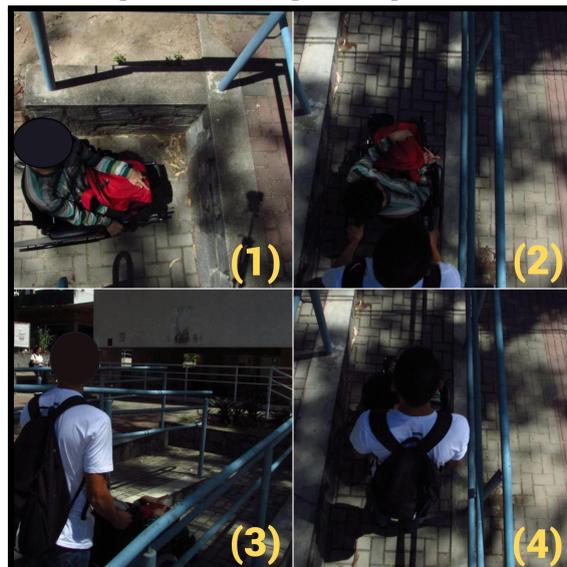
Ilustração 32: Rampa de acesso ao primeiro pavimento de lanchonetes

É notável que esse primeiro conjunto de rampas possui uma via estreita para fazer a manobra de giro em 360°, desrespeitando o que se estabelece na Norma, haja vista que a mesma define que “[...] A largura livre mínima recomendável para as rampas em rotas acessíveis é de 1,50 m, sendo o mínimo admissível de 1,20 m.” (ABNT, 2021, p.58).

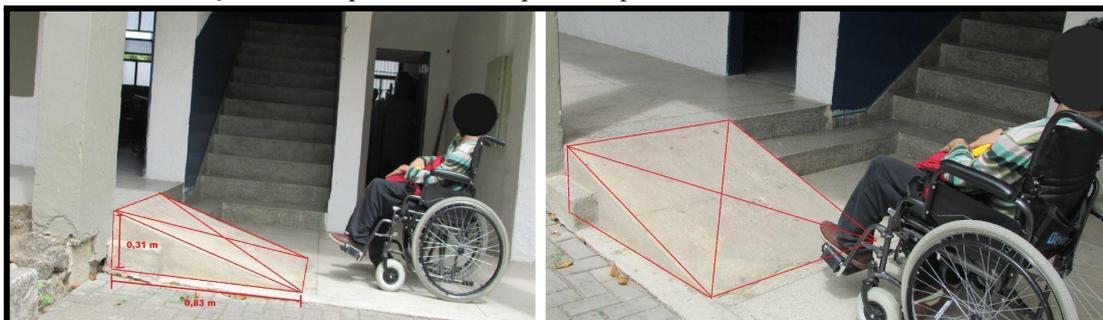
Ilustração 36: Rampa de acesso ao primeiro pavimento de salas do Bloco BC

Ainda se tratando de mobilidade, a acessibilidade ou a falta dela, também está presente no Círculo 6, apresentado na Ilustração 36. O destaque fotográfico seguinte evidencia que até houve uma tentativa de adaptar a estrutura antiga do Bloco BC, entretanto não se aplicou a Norma devidamente, o que fica bem exposto na ilustração seguinte (Ilustração 36).

Na ilustração 36, em ambas imagens, demonstra-se que esta pequena rampa de acesso, em destaque na cor vermelha, não cumpre com o que está estabelecido na NBR 9050 (2021), no que diz respeito à finalidade de um objeto desse tipo. Como já dito antes “[...] desníveis superiores a 5 mm até 20 mm devem possuir inclinação máxima de 1:2 (50 %)” (ABNT, 2021, p.53).

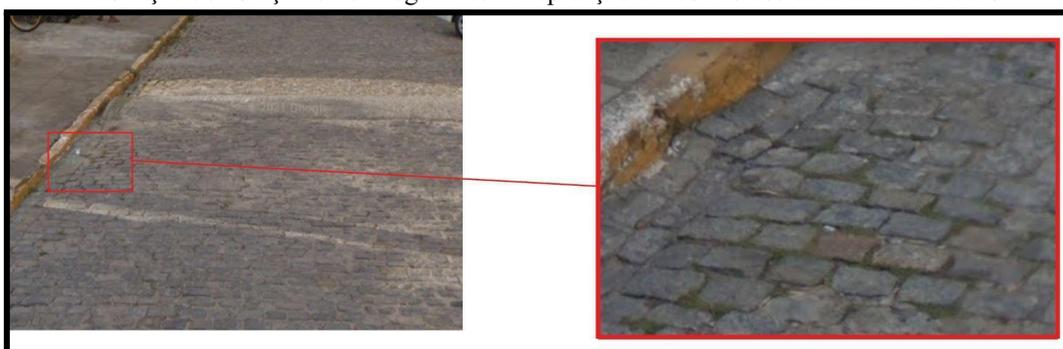
Ilustração 37: Calçamento irregular com trepidação danosa ao uso de cadeira de rodas

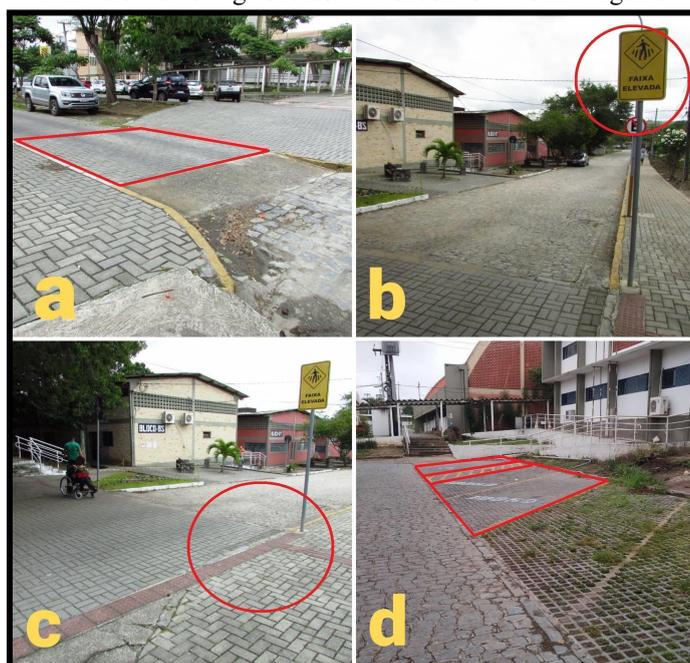
Ilustração 38: Área considerada acessível, com a presença de rebaixamento de calçadas, piso tátil, sinalização, faixa elevada e vaga exclusiva atendendo a Norma vigente

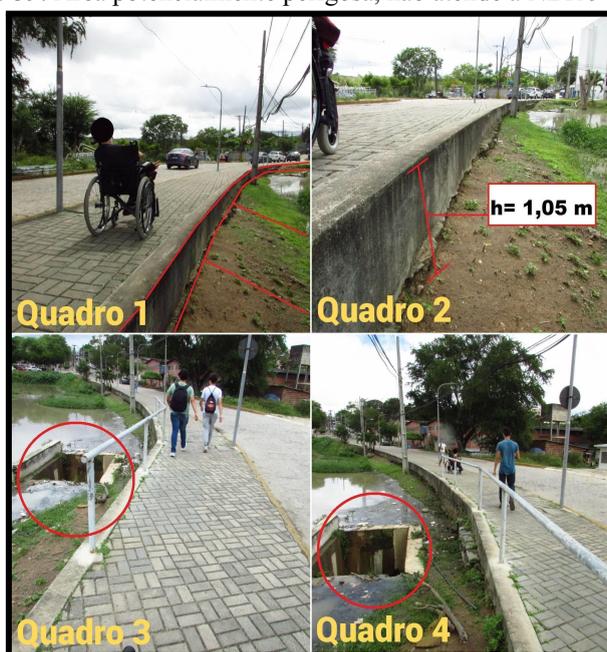
Ilustração 39: Área potencialmente perigosa, não atende a NBR 9050 (2021)

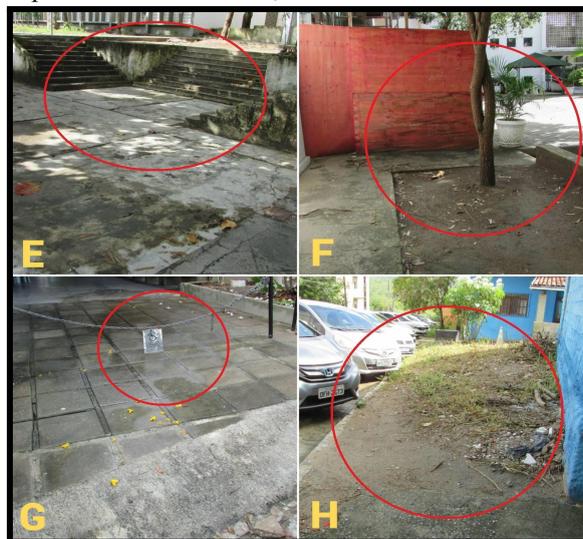
Ilustração 40: Área completamente inacessível, não atende a Norma e nem as legislações vigentes

A interdição do trecho, visto na imagem G, que deveria servir como rota de acesso, pois traz uma placa informando que esta é uma passagem exclusiva para deficientes, entretanto está interditada por meio de uma corrente, sendo outra questão preocupante. Essa medida impede que as pessoas utilizem uma via que deveria ser acessível e direcionada para os blocos de grande relevância acadêmica.

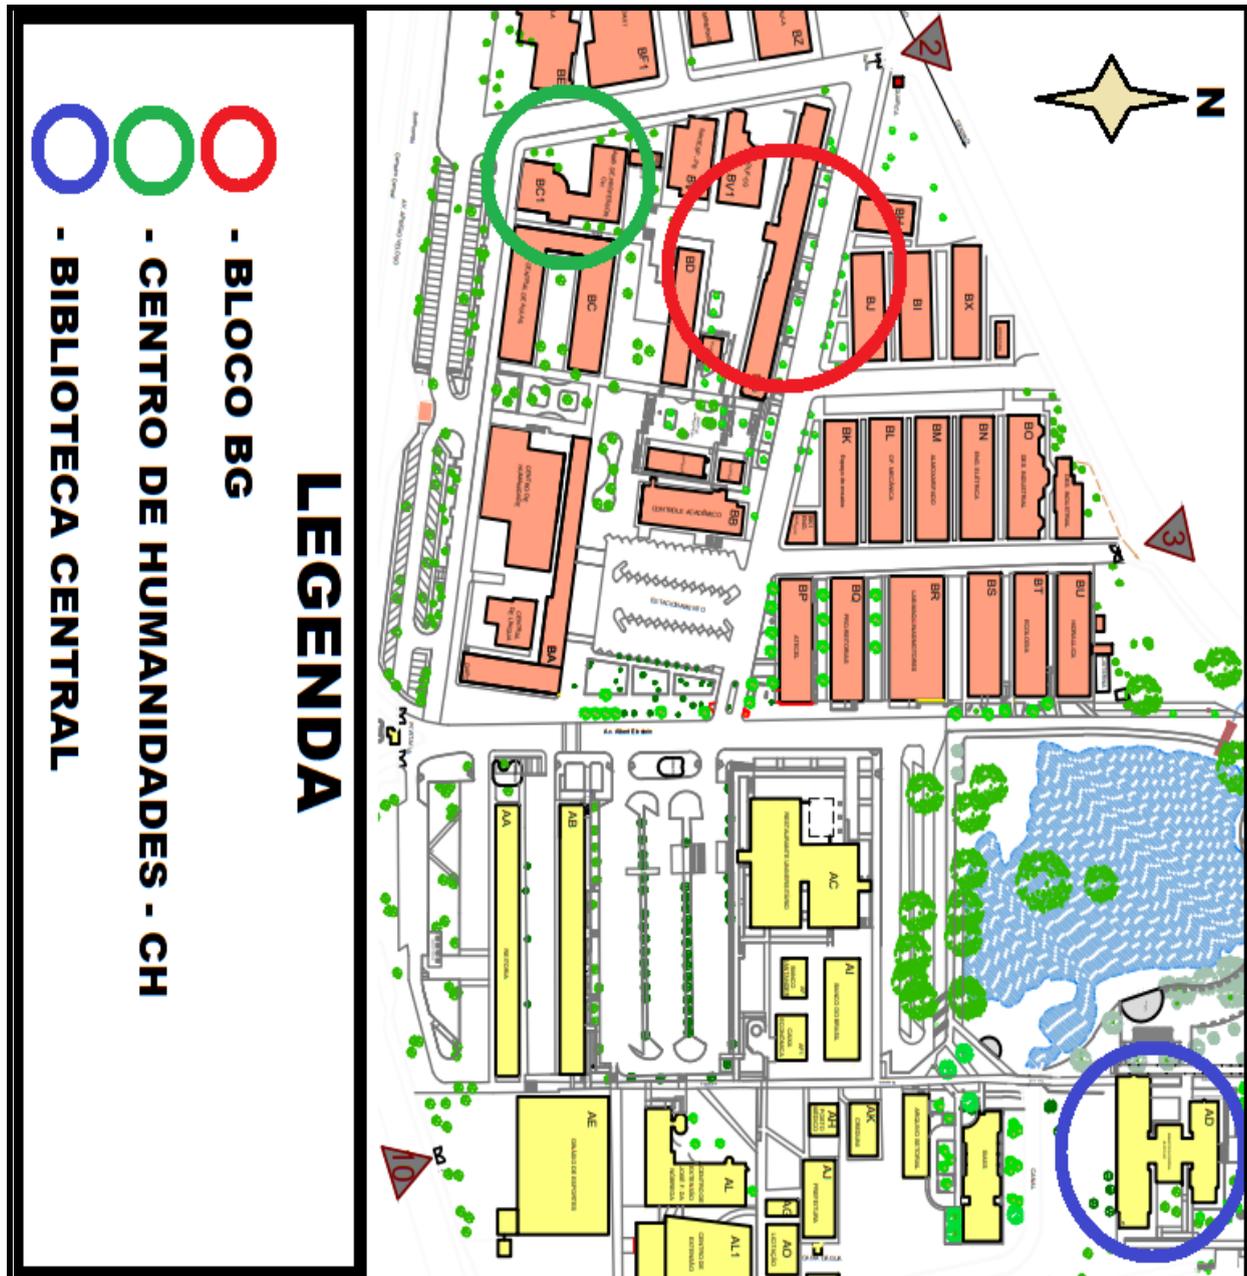
Ilustração 41: Localização dos Blocos BG, CH e Biblioteca Central

Para ambientes internos utilizamos um croqui de localização que destaca três blocos específicos - Bloco BG, Bloco CH e Biblioteca Central - sendo observadas algumas inadequações em relação à NBR 9050, conforme ilustração 41, apresentando tais blocos.

No Bloco BG, em vermelho, constatou-se que o prédio possui três pavimentos, vistos na imagem correspondente ao Lado A da Ilustração 42, contudo há ausência de elevadores comprometendo a acessibilidade vertical, dificultando o deslocamento de pessoas que dependem de cadeiras de rodas.

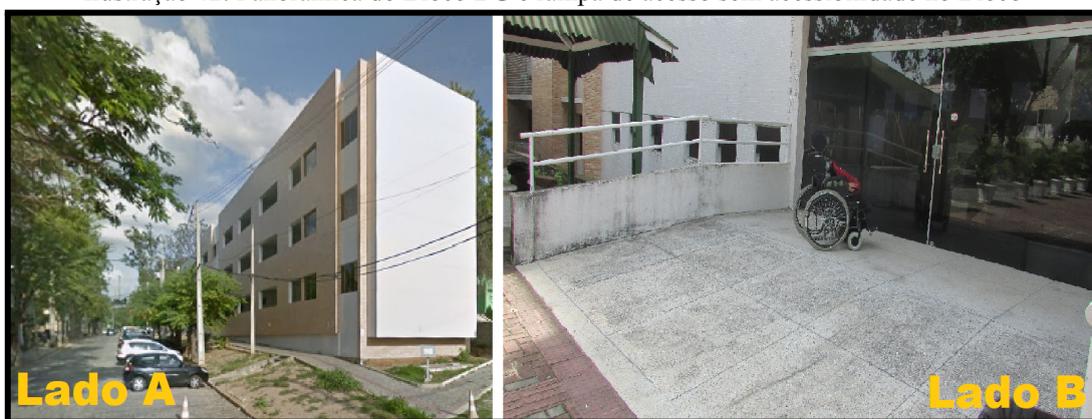
Ilustração 42: Panorâmica do Bloco BG e rampa de acesso sem acessibilidade no Bloco

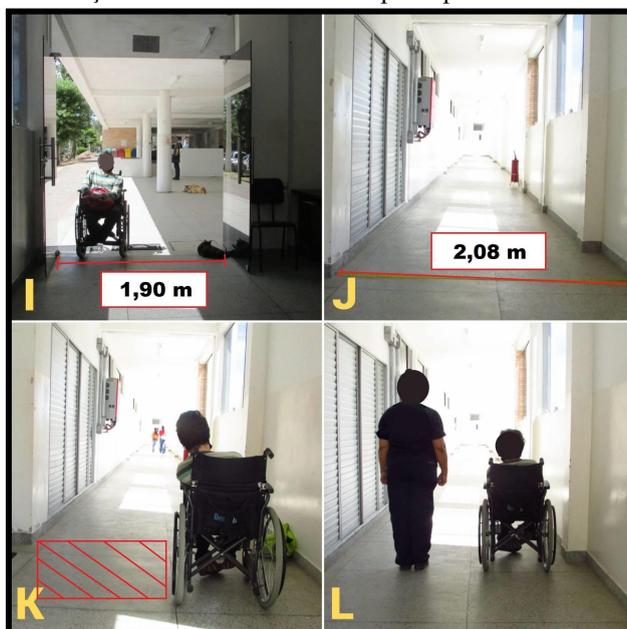
Ilustração 43: Entrada e corredor principal do Bloco BG

porta de entrada possui uma largura de 1,90 metros, enquanto o corredor principal apresenta uma largura de 2,08 metros.

De acordo com a NBR 9050 a largura mínima recomendada para portas de acesso é de 0,80 metros para rotas de fuga e 0,90 metros para as demais portas. No caso da porta de entrada do Bloco BG, com 1,90 metros, é possível afirmar que ela atende aos critérios estabelecidos pela norma em relação à largura mínima. (ABNT, 2021)
