VOCÊ JÁ PASSOU POR MIM, E NEM OLHOU PRA MIM:

o uso de elementos publicitários em fachadas do Centro Histórico de Campina Grande, Paraíba.

Monografia (Bacharelado em Arquitetura e Urbanismo) – Universidade Federal de Campina Grande, Centro de Tecnologia e Recursos Naturais, 2022.

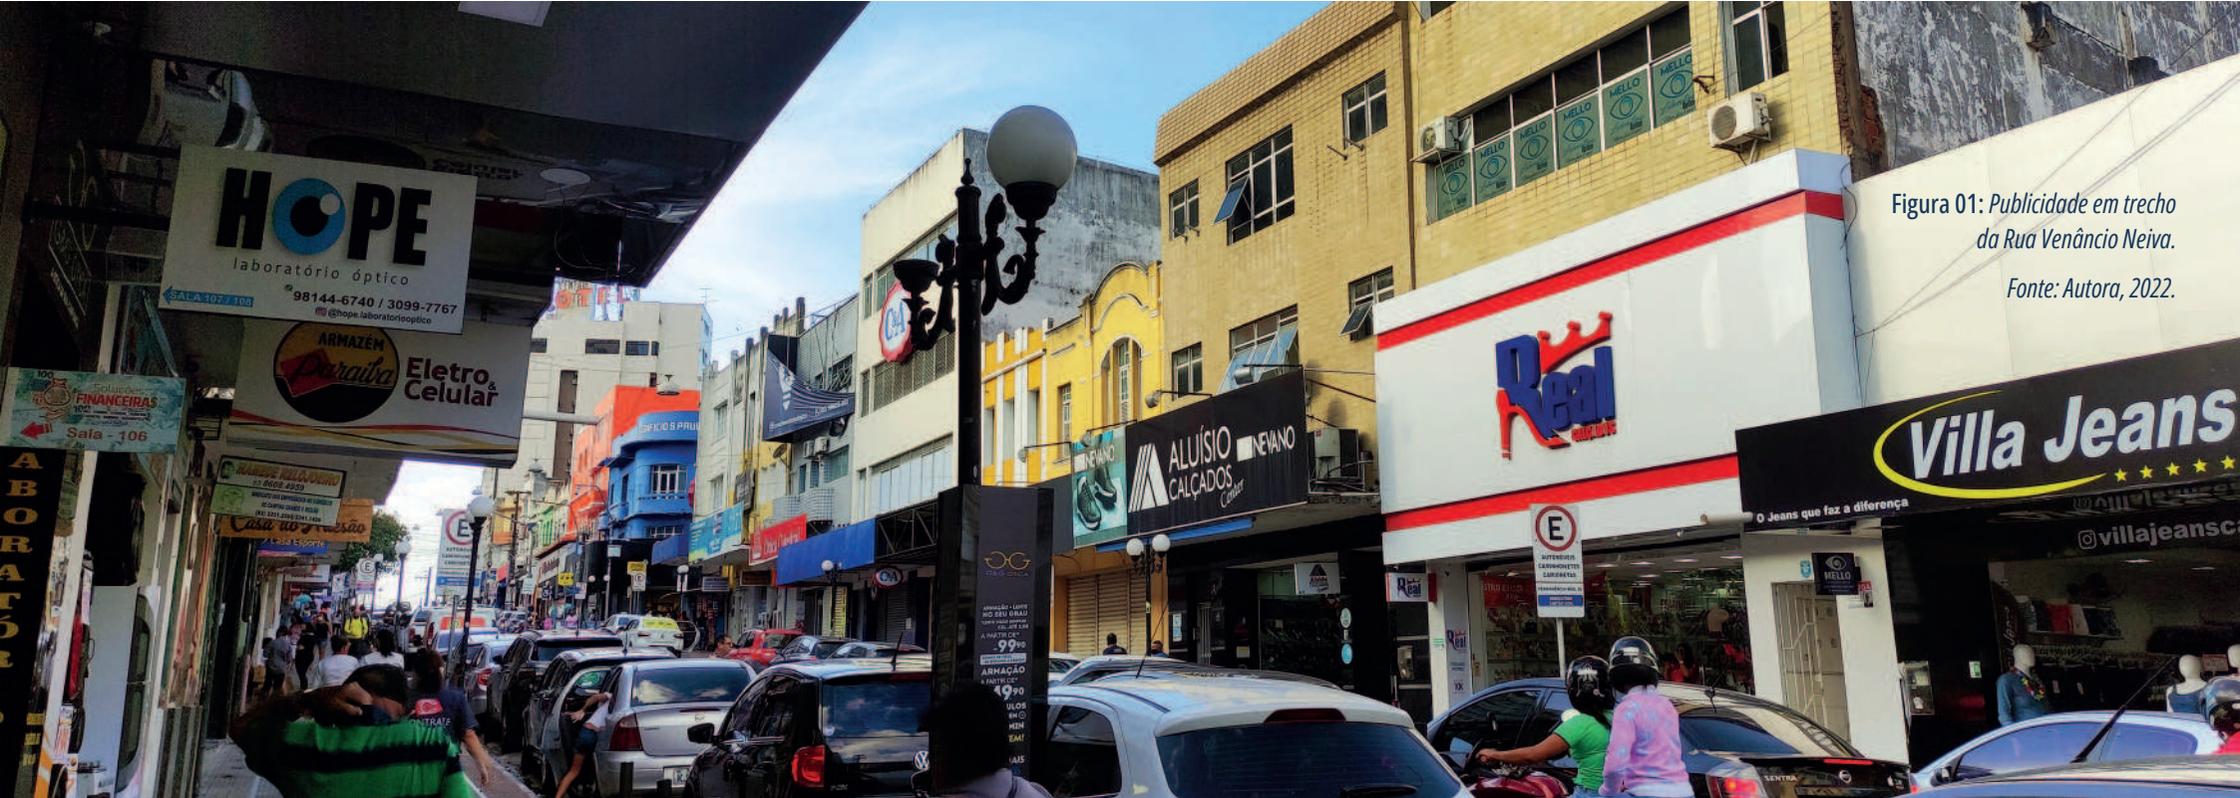
Figura 01: Publicidade em trecho da Rua Venâncio Neiva.

No centro histórico-comercial da cidade é notável o uso inconveniente de elementos publicitários em fachadas de edificações históricas (Figuras 01 e 02). Por se tratar de uma área na qual prevalecem estabelecimentos comerciais, a publicidade utilizada de forma indevida atua como empecilho de relevância quando se trata da conservação/manutenção do conjunto histórico presente na cidade, além de exercer papel de barreira visual, ocultando elementos formais das fachadas.

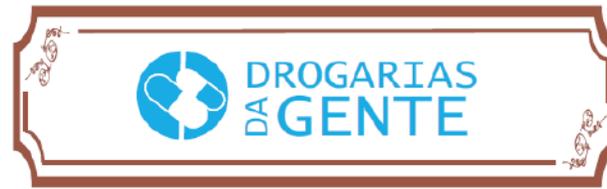
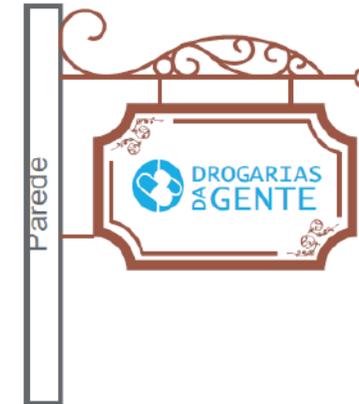
Exemplo de placa paralela

Exemplo de letreiro

Exemplo de Placa Perpendicular

Figura 06: Exemplos de placas e letreiros regulares apresentadas pelo Manual de Placas de Manaus.

Ao analisar o Manual, a preocupação em promover uma linguagem acessível, trazendo informações com facilidade é notável, já que ao exemplificar e propor a normativa são apresentadas imagens, esquemas e definições básicas e imprescindíveis ao entendimento dos parâmetros propostos (Figuras 06 e 07). O Manual é imprescindível para que a população possa compreender o intuito em minimizar as interferências visuais, favorecendo a visibilidade e o resgate da ambiência histórica e a sua integração ao espaço urbano, visando maximizar a comunicação do comércio com o público Manaus (MANAUS, 2013, p. 4).

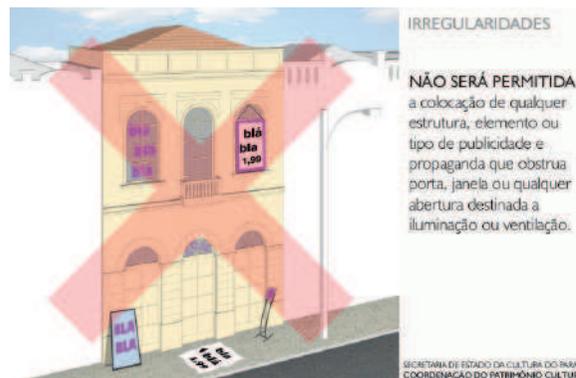
Figura 10: Demonstração de irregularidades.

Chama atenção a forma a qual a Normativa é apresentada, subdividindo os itens publicitários e suas relativas especificidades em: dimensões, distribuição, altura, posicionamento, tipologias, equipamentos e irregularidades (Figura 10).

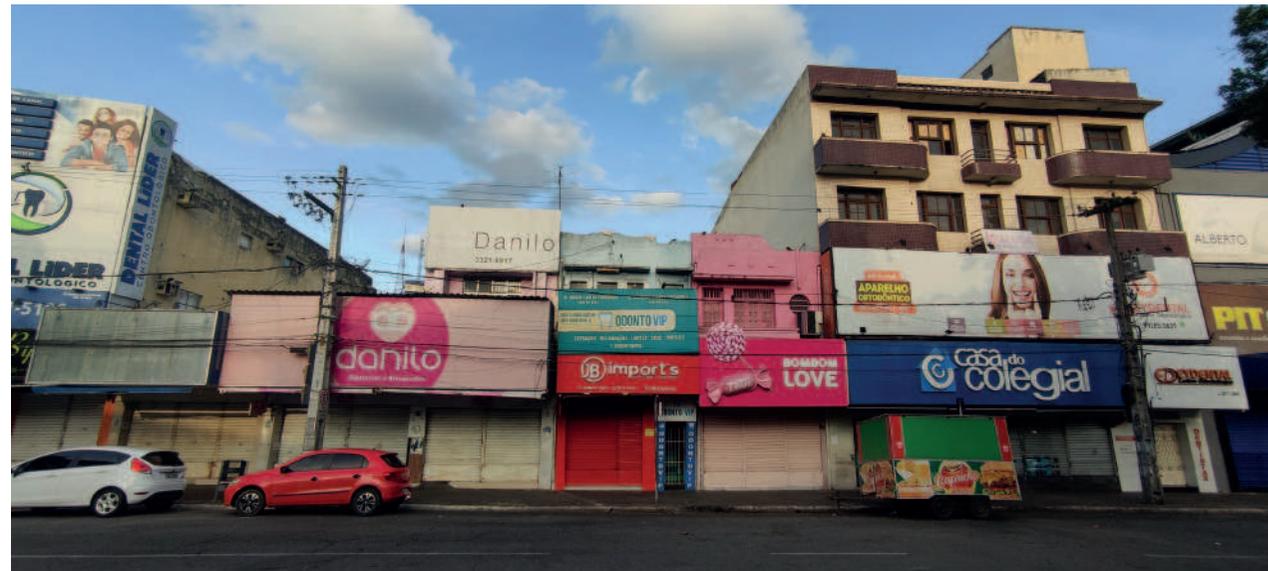
Figura 25: Publicidade em fachadas da Rua Marquês do Herval.

Diante das disputas pelo campo visual, o pensamento era o de quanto maior o anúncio, melhor. De forma contraditória, a profusão e o conflito entre placas, faixas e letreiros luminosos, misturados às estruturas do comércio informal (fiteiros nas calçadas, lonas plásticas, barracas de madeira, etc.), aos poucos anularam expressões arquitetônicas que surgiram com o intuito de modernizar o espaço público e de reformular a sua imagem. (QUEIROZ, 2010, p. 37).

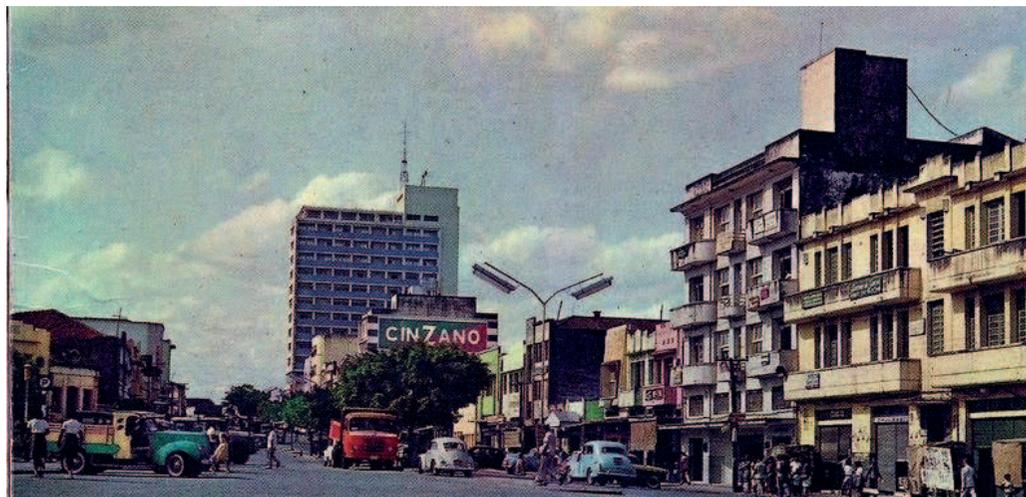
Figura 32: *Rua Marquês do
Herval, 1967.*

As imagens referentes aos anos 1960 demonstram grande movimentação de pessoas e automóveis na região. As relações entre arquitetura e comércio passam a ser modificadas, ao passo que a forma física da edificação não necessariamente tem maior valor que o seu uso. Na Figura 32, é possível perceber um provável anúncio midiático de cooperação (MENDES, 2006), visto que a fachada lateral do edifício divulga um produto da marca Cinzano. Esse anúncio, mesmo que único, reflete uma mudança no padrão publicitário da época, não somente por seu tamanho, mas também pelas fortes cores e por se tratar de uma logomarca de uma empresa italiana veiculada a uma edificação no centro da cidade. Os demais elementos publicitários avistados nas imagens podem ser classificados como pequenos anúncios de identificação que não comprometem a integridade ou ocultam as fachadas, por meio de pequenas placas, letreiros e pinturas colocados paralelas às edificações.

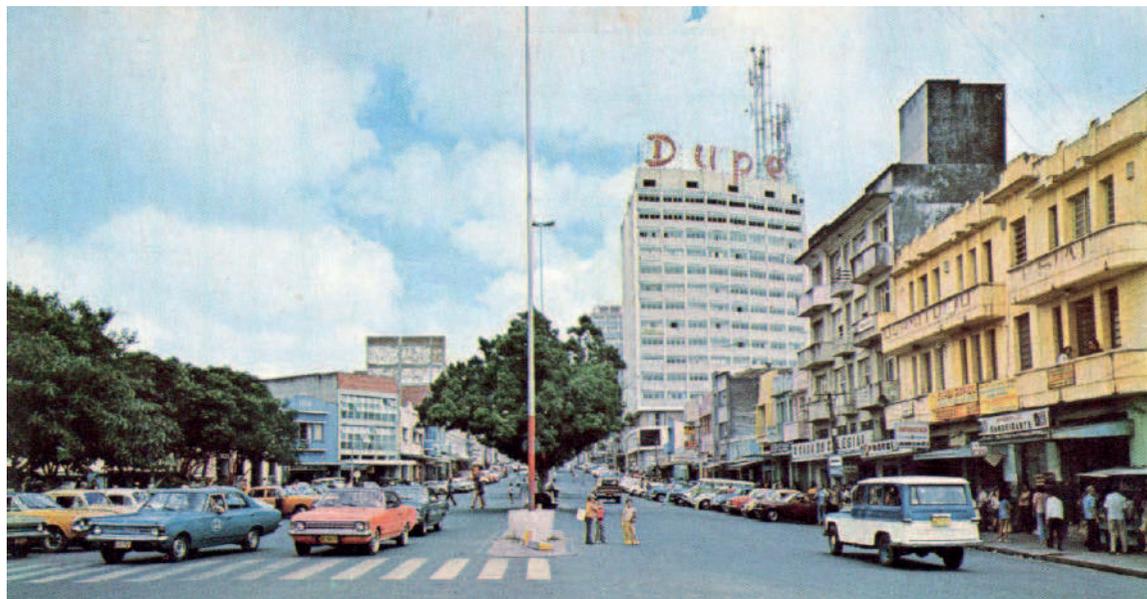
Figura 34: Rua Marquês do Herval, 1977.

Na Figura 34, é possível visualizar o grande letreiro das tradicionais sandálias Dupé, posicionado acima do Edifício Lucas, com propósitos de divulgação (MENDES, 2006). O letreiro foi fortemente fotografado na época, ao retratar a Rua Marquês do Herval, sendo um grande exemplo da relação de simbiose desenvolvida entre publicidade e edificação. Além disso, a empresa BESA - Borracha Esponjosa S.A. Indústria e Comércio, responsável pela fabricação das sandálias Dupé em Campina Grande, utilizava de anúncios móveis (MENDES, 2006) veiculados aos ônibus que transitavam pela cidade, marcando a cena publicitária campinense, até fechar as suas portas nos anos 1985.

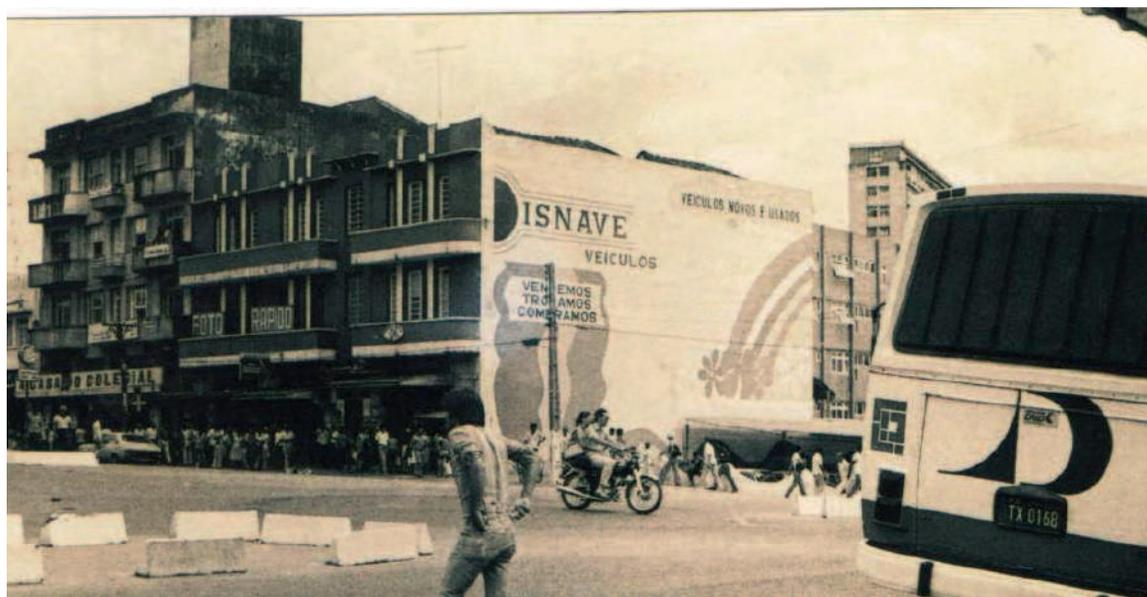
Figura 35: Edifício Esial visto da Av. Marechal Floriano Peixoto, 1974.

Através da Figura 35 visualiza-se ao lado da Casa do Colegial o Edifício Esial, com sua fachada lateral totalmente coberta por uma propaganda de uma marca de veículos. Além dos anúncios de identificação, como o “Casa do Colegial” é possível constatar placas que veiculam o serviço “Foto Rápido”, colocadas a frente das esquadrias do Edifício Esial, demonstrando despreocupação estética e insensibilidade em relação às edificações.

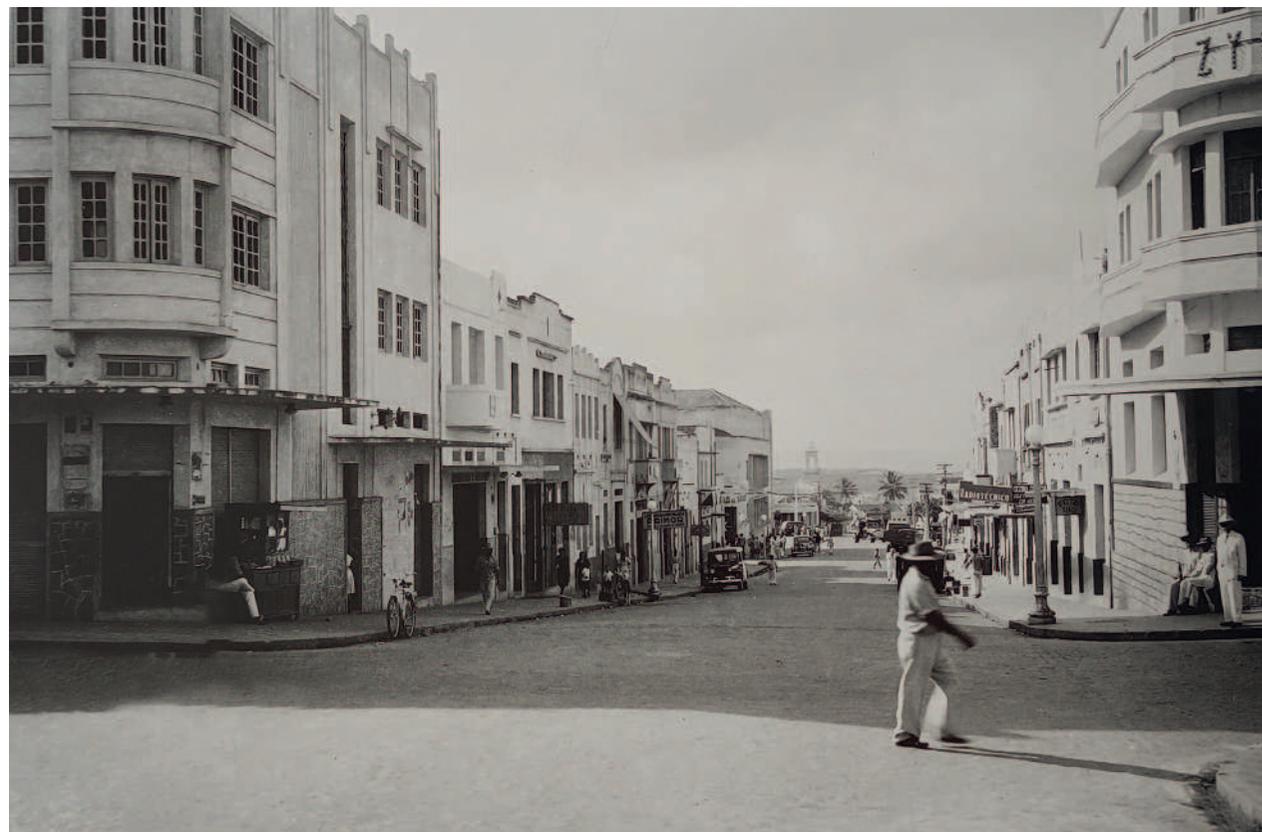
Figura 43: *Rua Venâncio
Neiva, 195?.*
Fonte: *Ah, Campina! Vasconce-
los, 2021.*

Na imagem da década de 1950, a arquitetura imponente na via se mantém, porém algumas rupturas em relação à publicidade nas fachadas passam a surgir. São avistados na Figura 43 ao menos seis placas de identificação perpendiculares às fachadas, voltadas ao olhar de quem transita pelas calçadas, identificando-se as placas “Primor”, “Radiotécnico” e “Foto Rio”, em diferentes formas e tamanhos. A arquitetura Art Déco trazia consigo letreiros com o uso de tipografias alinhadas a essa linguagem. D’ Elboux (2018) caracteriza a tipografia presente no estilo art déco como uma expressão populista, que buscava romper paradigmas de maior rigor alcançados nas tipografias modernistas, utilizando de formas de maior apelo visual, com a inclusão de detalhes ornamentais ou resultantes de exageros em elementos ou proporções das letras. Os letreiros trazidos na imagem destoam dessa linguagem apresentando tipografias provavelmente desenvolvidas pelos locais, que não necessariamente apresentavam ligação direta com o estilo arquitetônico da edificação. Apesar de existente, a publicidade identificada aparenta não causar prejuízos para a integridade e identificação dos edifícios, destoando apenas da formalidade da linguagem Art Déco.

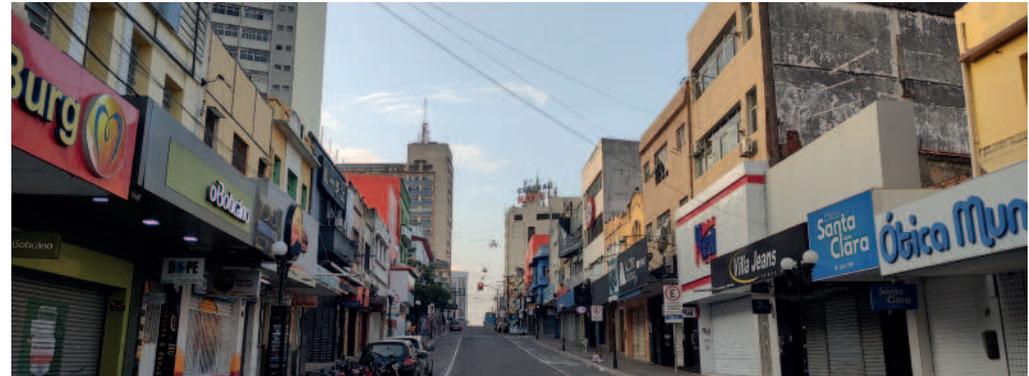
Figura 52: *Rua Venâncio
Neiva, 2022.*

Como dito anteriormente, a via deixou de ser pedestrianizada nos anos 1990. Com isso, adquiriu duas faixas de estacionamento laterais e uma faixa de rolamento central, mantidas atualmente. Pelas imagens é possível identificar que muitas das construções simbólicas demonstradas previamente, deixaram de existir dando espaço a edificações contemporâneas. O comércio informal, antes representado pelas bancas e camelôs, agora passa a ser constituído pelos fiteiros instalados nas extremidades das calçadas (Figura 52).

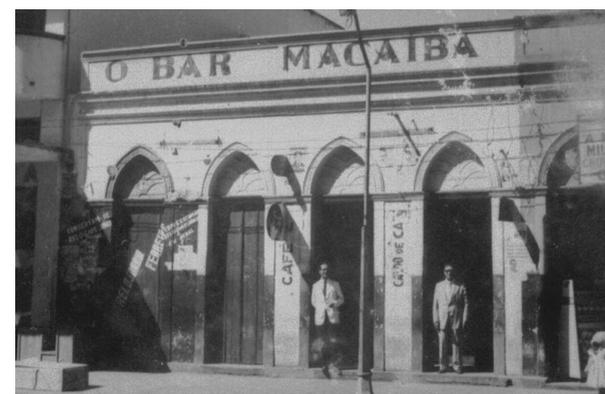
Figura 56: *Bar Macaíba, localizado na Rua Maciel Pinheiro, 1939.*

A Figura 56 retrata o Bar Macaíba, estabelecimento comercial tradicional da época, próximo a esquina com a Rua Semeão Leal. Por meio dessa edificação, torna-se compreensível identificar a representação da publicidade em edificações no período, valendo salientar que era raro o uso de placas, especialmente quando perpendiculares às fachadas. É possível identificar pinturas feitas diretamente sob a parede e esquadrias, veiculando “café”, “caldo de cana” e até mesmo “relojeiro”, sendo esses, produtos e serviços ali oferecidos. Mesmo com o recente aparecimento dos automóveis, era costumeiro andar em meio a rua, facilitando a visualização desse tipo de anúncio.

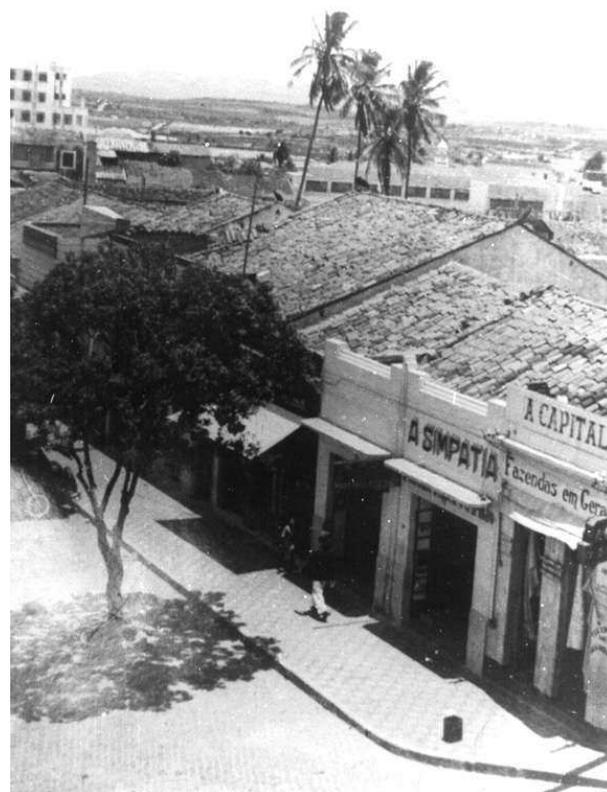
Figura 58: *Estabelecimentos comerciais na Rua Maciel Pinheiro, 1942.*

A Figura 58 estampa alguns estabelecimentos comerciais encontrados na rua, destacando-se ao fundo a construção de um dos mais importantes projetos da gestão de Vergniaud Wanderley: O Grande Hotel. Por meio dos anúncios visualizados na fotografia, da extremidade direita para a esquerda é possível visualizar três comércios geminados e três respectivos anúncios, sendo um deles uma placa posicionada perpendicularmente à fachada com escrituras ilegíveis e o restante, anúncios de identificação. A tipografia utilizada é semelhante à existente no Bar Macaíba, apresentado na década de 1930.

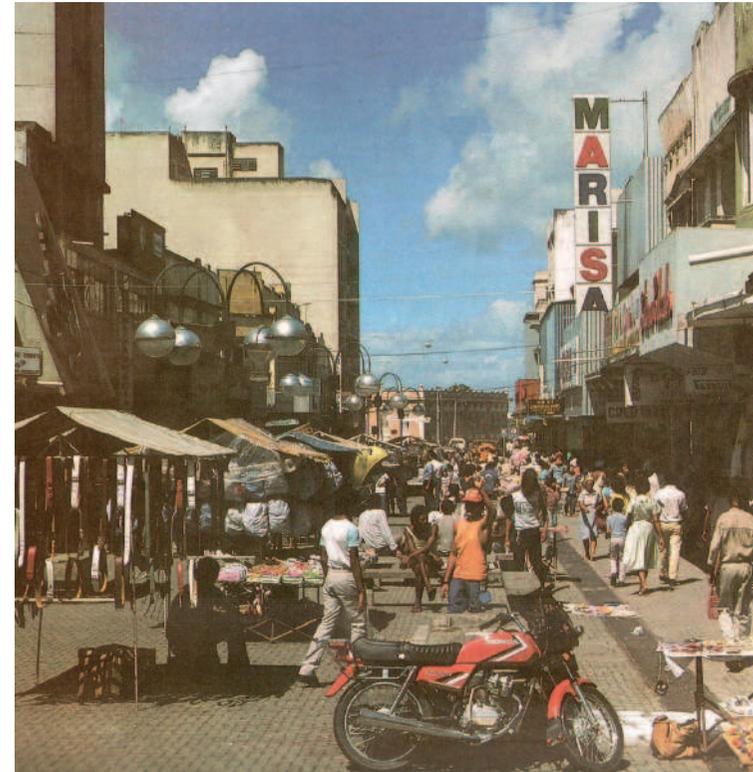
Figura 65: *Rua Maciel Pinheiro, 1987.*

A repetição de anúncios em diferentes placas num mesmo estabelecimento comercial pode ser confirmada, como nos casos das lojas Capemi e Marisa (Figura 65). A publicidade presente na região, é uma variável de relevância na degradação do espaço, já que os anúncios eram inseridos sem nenhum norteamento ou critério. Mesmo após a década de 1990, quando o Calçadão passou a existir somente em parte da Rua Cardoso Vieira, as fachadas mantiveram seu ritmo de ocupação publicitária, com o comércio informal tentando encontrar espaço em meio às calçadas e o patrimônio edificado tornando-se cada vez mais esquecido no dia a dia dos campinenses.

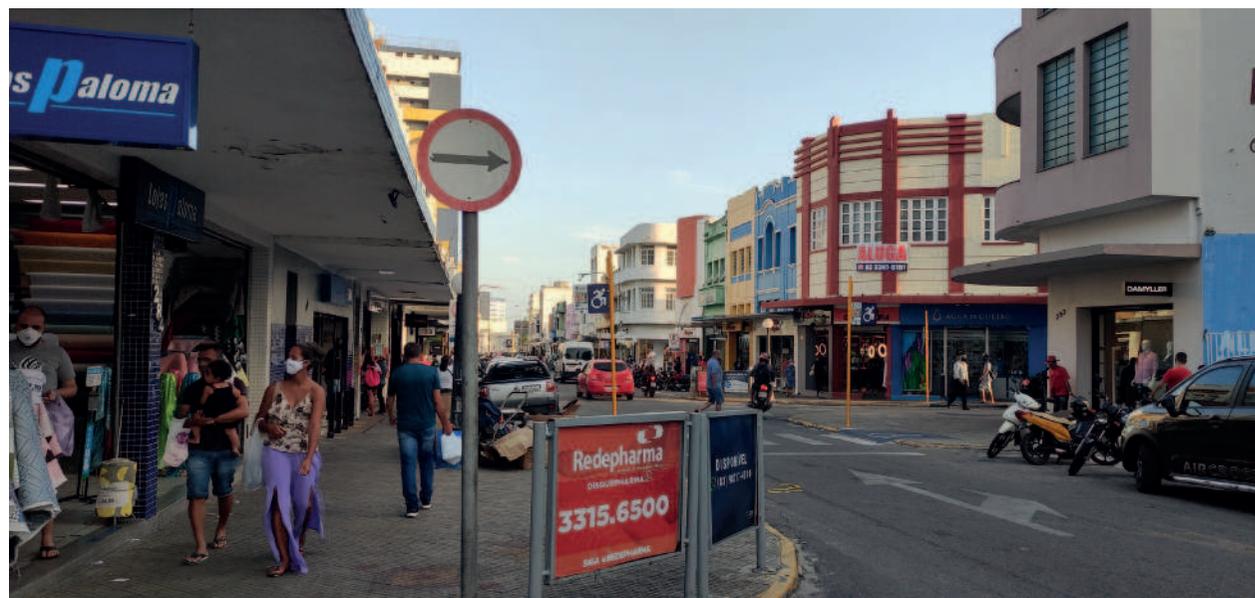
Figura 68: Rua Maciel Pinheiro, 2021.

A situação atual da Rua Maciel Pinheiro revela um conjunto com algumas intervenções publicitárias, porém se comparados às vias Marquês do Herval e Maciel Pinheiro, a situação atual é de maior preservação das fachadas, havendo poucos elementos que destoam da sua originalidade. Na década de 1990, a rua foi reaberta para o tráfego de veículos, criando estacionamentos, mobiliários pontuais em pequenas ilhas, além da limitação dos pedestres as calçadas, tendo como justificativa solucionar a ocupação ilegal vista anteriormente pelos comércios ambulantes. A rua também passou por intervenções específicas que melhoraram o seu aspecto como a implantação de fiação elétrica subterrânea, desobstruindo a visão e resultando em um melhor panorama geral das edificações.

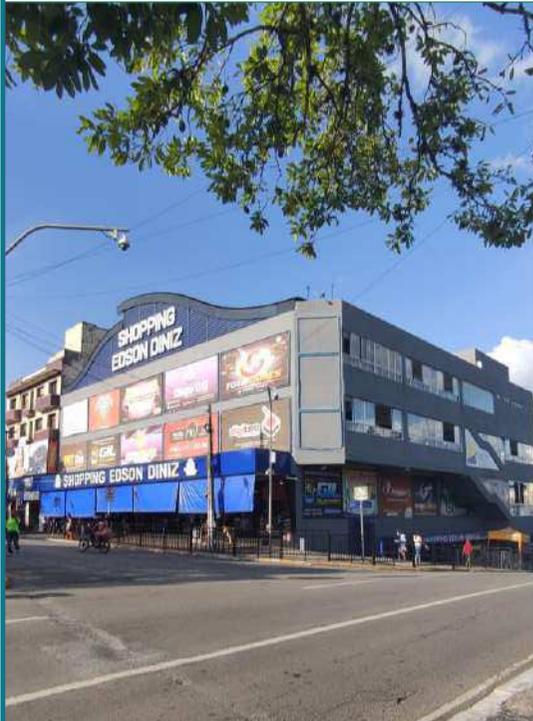
Lei Municipal Nº 3.721/1999 Decreto 25.139/2004 Lei Complementar Nº 003/2006 Decreto 33.816/2013	<input type="checkbox"/> Residencial <input checked="" type="checkbox"/> Comercial <input type="checkbox"/> Institucional <input type="checkbox"/> Serviços <input type="checkbox"/> Misto <input type="checkbox"/> Vazio
Descrição dos Usos: 1. Shopping Edson Diniz	Estado da Conservação: <input checked="" type="checkbox"/> Bom <input type="checkbox"/> Regular <input type="checkbox"/> Ruim <input type="checkbox"/> Ruína
Grau de Modificação: <input checked="" type="checkbox"/> Íntegro <input type="checkbox"/> Pouco Alterado <input type="checkbox"/> Muito Alterado <input type="checkbox"/> Descaracterizado <input type="checkbox"/> Não se Aplica	Identificação da Publicidade: <input checked="" type="checkbox"/> Marquise <input checked="" type="checkbox"/> Toldo <input checked="" type="checkbox"/> Anúncio <input checked="" type="checkbox"/> Letreiro <input type="checkbox"/> Totem <input type="checkbox"/> Outros

Análise de posturas quanto à publicidade: "S" para SIM e "N" para NÃO (N) Dimensão correta de letreiros, anúncios, toldos, marquises e demais elementos parametrizados. (S) Posicionamento de elementos, sem interferir na leitura da linguagem da edificação. (S) Letreiro paralelo ou perpendicular à edificação, não apresentando o uso simultâneo dos dois tipos. (N) Regularidade de toldos e marquises.

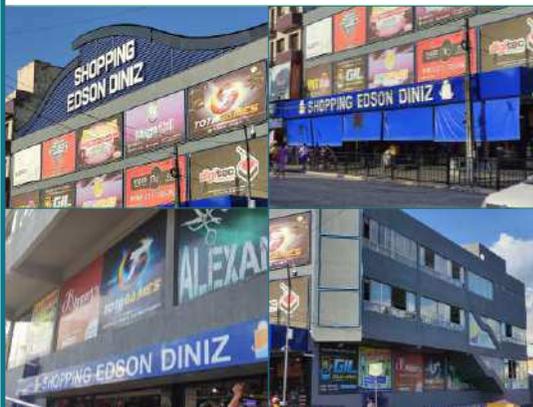
Detalhes:

Caracterização dos elementos publicitários: Quanto a materialidade: letreiros em ACM e acrílico, anúncios adesivos sob as esquadrias, marquise fixa com toldo em lona embutido. Quanto a originalidade: elementos não originais da edificação.
Observações: A edificação, apesar de contemporânea possui publicidade não original, visto que os letreiros e anúncios originais foram trocados diversas vezes em reformas e de acordo com a inserção de novos comércios no Shopping.

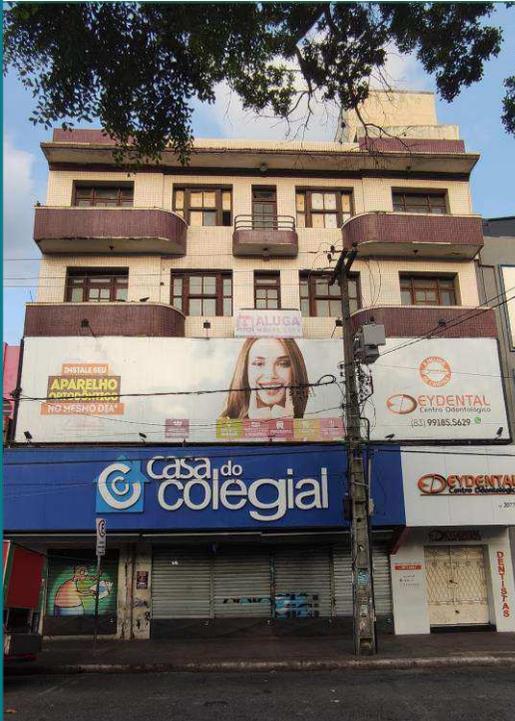
Lei Municipal Nº 3.721/1999 Decreto 25.139/2004 Lei Complementar Nº 003/2006 Decreto 33.816/2013	<input type="checkbox"/> Residencial <input type="checkbox"/> Comercial <input type="checkbox"/> Institucional <input type="checkbox"/> Serviços <input checked="" type="checkbox"/> Misto <input type="checkbox"/> Vazio
Descrição dos Usos: 1. Casa do Colegial (Comércio) 2. Eydental Centro Odontológico (Serviço)	Estado da Conservação: <input checked="" type="checkbox"/> Bom <input type="checkbox"/> Regular <input type="checkbox"/> Ruim <input type="checkbox"/> Ruína
Grau de Modificação: <input type="checkbox"/> Íntegro <input checked="" type="checkbox"/> Pouco Alterado <input type="checkbox"/> Muito Alterado <input type="checkbox"/> Descaracterizado <input type="checkbox"/> Não se Aplica	Identificação da Publicidade: <input checked="" type="checkbox"/> Marquise <input checked="" type="checkbox"/> Toldo <input checked="" type="checkbox"/> Anúncio <input checked="" type="checkbox"/> Letreiro <input type="checkbox"/> Totem <input checked="" type="checkbox"/> Outros

Análise de posturas quanto à publicidade: "S" para SIM e "N" para NÃO (N) Dimensão correta de letreiros, anúncios, toldos, marquises e demais elementos parametrizados. (N) Posicionamento de elementos, sem interferir na leitura da linguagem da edificação. (N) Letreiro paralelo ou perpendicular à edificação, não apresentando o uso simultâneo dos dois tipos. (N) Regularidade de toldos e marquises.

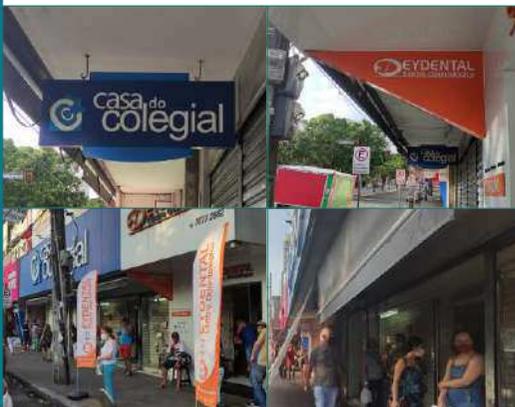
Detalhes:

Caracterização dos elementos publicitários: Quanto a materialidade: letreiros, anúncios e marquises em ACM, toldo retrátil em lona embutido na marquise, wind flag banner para propaganda. Quanto a originalidade: elementos não originais da edificação.
Observações: A edificação apresenta letreiros, anúncios, marquise e toldo fora do dimensionamento proposto pela normativa, ocultando parte da edificação. Além disso, utiliza de placas perpendiculares e paralelas ao mesmo tempo, entre outras infrações.

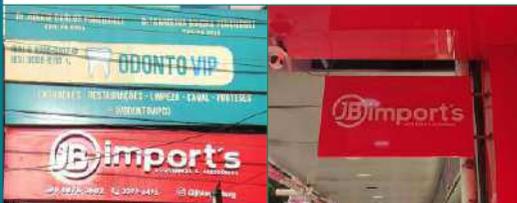
Detalhes:

- (N) Dimensão correta de letreiros, anúncios, toldos, marquises e demais elementos parametrizados.
- (N) Posicionamento de elementos, sem interferir na leitura da linguagem da edificação.
- (N) Letreiro paralelo ou perpendicular à edificação, não apresentando o uso simultâneo dos dois tipos.
- (N) Regularidade de toldos e marquises.

Quanto a materialidade: letreiros e anúncios em ACM e materiais plásticos. Marquise com toldo em lona embutido. Anúncio "CONCERTO" em LED.
Quanto a originalidade: elementos não originais da edificação.

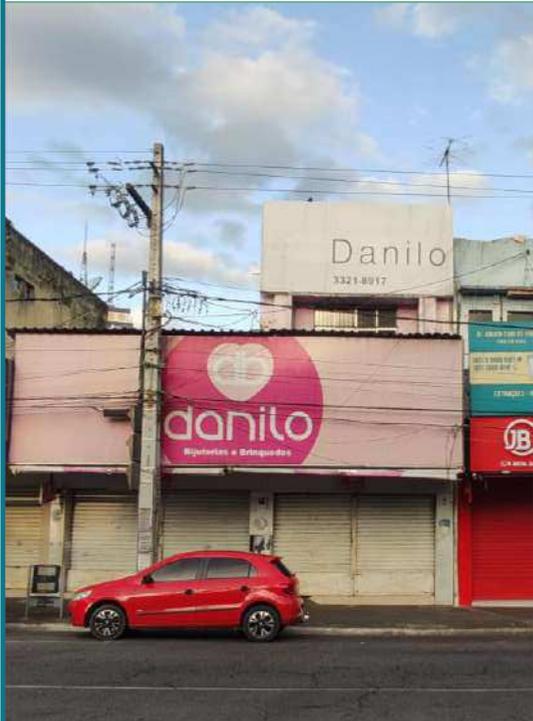
(N) Dimensão correta de letreiros, anúncios, toldos, marquises e demais elementos parametrizados.
(N) Posicionamento de elementos, sem interferir na leitura da linguagem da edificação.
(N) Letreiro paralelo ou perpendicular à edificação, não apresentando o uso simultâneo dos dois tipos.
(N) Regularidade de toldos e marquises.

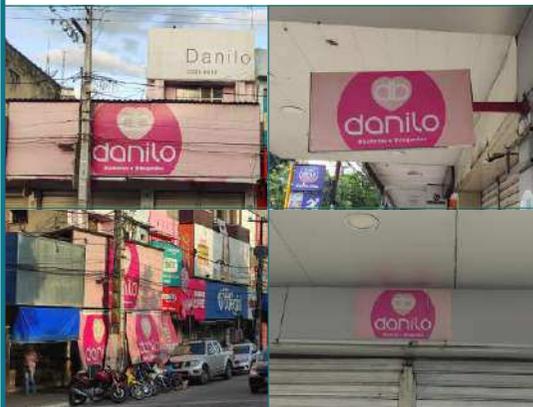
Detalhes:

Quanto a materialidade: Marquise, letreiros e anúncios em materiais plásticos; toldos retráteis em lona embutidos na marquise.
Quanto a originalidade: Elementos não originais da edificação.

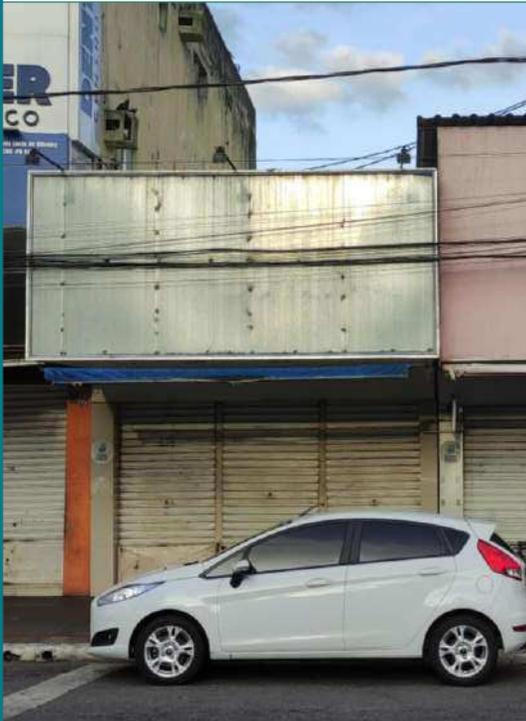
(N) Dimensão correta de letreiros, anúncios, toldos, marquises e demais elementos parametrizados.
(N) Posicionamento de elementos, sem interferir na leitura da linguagem da edificação.
(S) Letreiro paralelo ou perpendicular à edificação, não apresentando o uso simultâneo dos dois tipos.
(N) Regularidade de toldos e marquises.

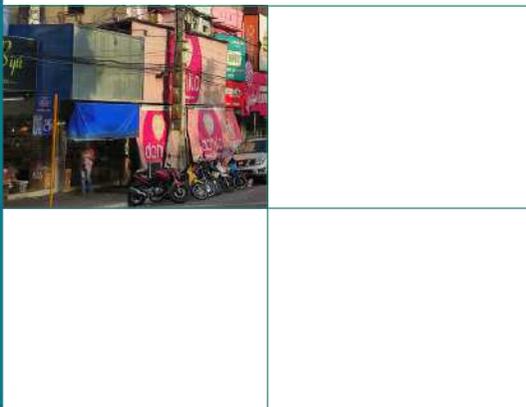
Detalhes:

Quanto a materialidade: marquise em alumínio e ACM, toldo embutido em lona.
Quanto a originalidade: elementos não originais da edificação.

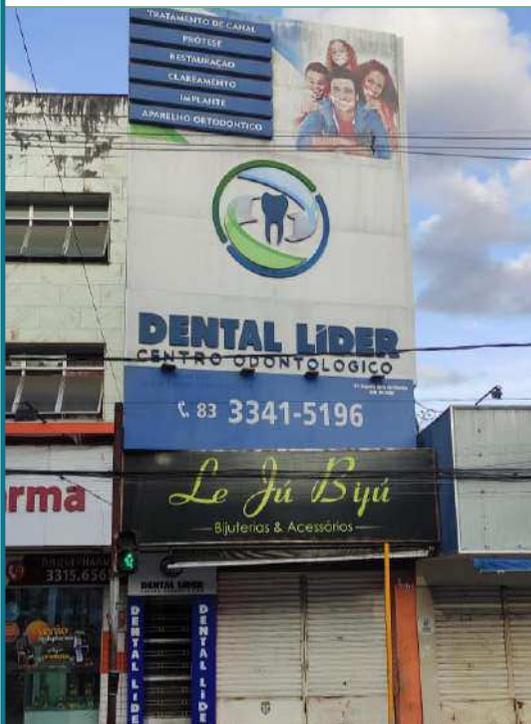
Análise de posturas quanto à publicidade: "S" para SIM e "N" para NÃO (N) Dimensão correta de letreiros, anúncios, toldos, marquises e demais elementos parametrizados. (N) Posicionamento de elementos, sem interferir na leitura da linguagem da edificação. (N) Letreiro paralelo ou perpendicular à edificação, não apresentando o uso simultâneo dos dois tipos. (N) Regularidade de toldos e marquises.

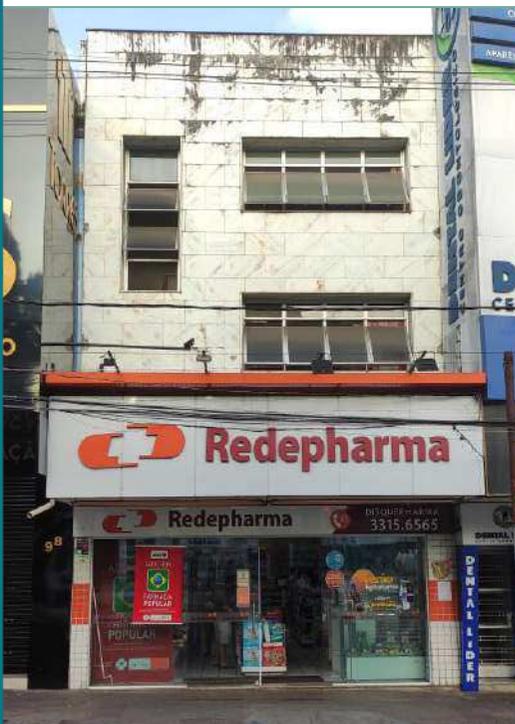
Análise de posturas quanto à publicidade: "S" para SIM e "N" para NÃO (N) Dimensão correta de letreiros, anúncios, toldos, marquises e demais elementos parametrizados. (S) Posicionamento de elementos, sem interferir na leitura da linguagem da edificação. (S) Letreiro paralelo ou perpendicular à edificação, não apresentando o uso simultâneo dos dois tipos. (N) Regularidade de toldos e marquises.

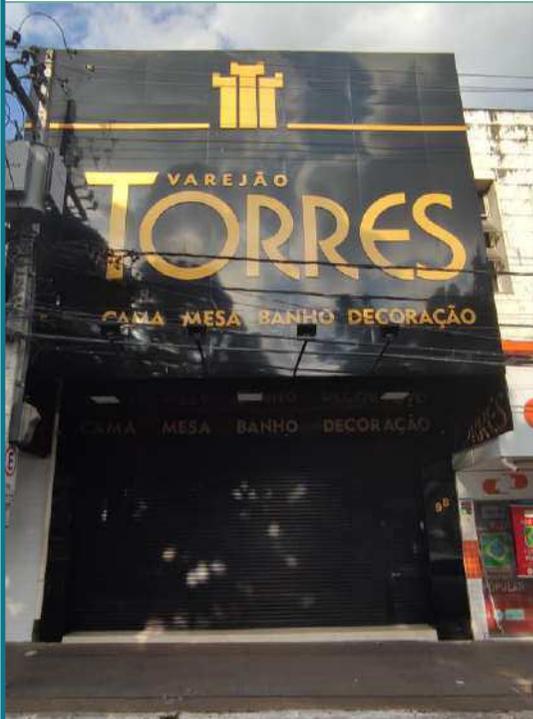
1. Varejão Torres	<input checked="" type="checkbox"/> Bom <input type="checkbox"/> Regular <input type="checkbox"/> Ruim <input type="checkbox"/> Ruína	
Grau de Modificação:	Identificação da Publicidade:	
<input type="checkbox"/> Íntegro <input type="checkbox"/> Pouco Alterado <input type="checkbox"/> Muito Alterado <input type="checkbox"/> Descaracterizado <input checked="" type="checkbox"/> Não se Aplica	<input checked="" type="checkbox"/> Marquise <input type="checkbox"/> Toldo <input checked="" type="checkbox"/> Anúncio <input checked="" type="checkbox"/> Letreiro <input type="checkbox"/> Totem <input type="checkbox"/> Outros	
Análise de posturas quanto à publicidade: "S" para SIM e "N" para NÃO

(N) Dimensão correta de letreiros, anúncios, toldos, marquises e demais elementos parametrizados. (N) Posicionamento de elementos, sem interferir na leitura da linguagem da edificação. (S) Letreiro paralelo ou perpendicular à edificação, não apresentando o uso simultâneo dos dois tipos. (N) Regularidade de toldos e marquises.

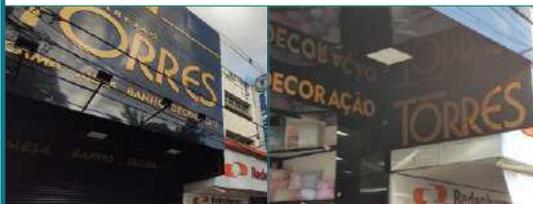
Detalhes:

Caracterização dos elementos publicitários:
Quanto a materialidade: marquise em ACM, letreiro incorporado. Quanto a originalidade: não original da edificação.

Observações:
A edificação tem sua fachada original completamente coberta pela publicidade. Dessa forma, foi possível identificar seu estilo original por meio da ferramenta Street View.

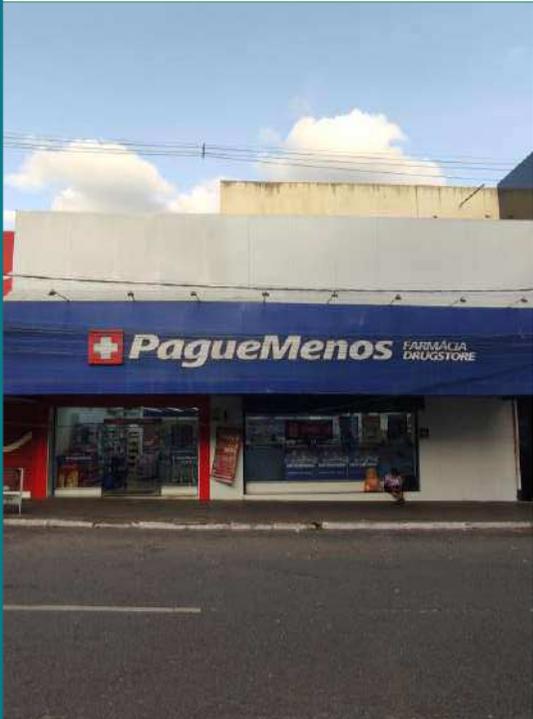
1. Farmácia Pague Menos	<input type="checkbox"/> Bom <input checked="" type="checkbox"/> Regular <input type="checkbox"/> Ruim <input type="checkbox"/> Ruína	
Grau de Modificação:	Identificação da Publicidade:	
<input type="checkbox"/> Íntegro <input type="checkbox"/> Pouco Alterado <input type="checkbox"/> Muito Alterado <input type="checkbox"/> Descaracterizado <input checked="" type="checkbox"/> Não se Aplica	<input checked="" type="checkbox"/> Marquise <input type="checkbox"/> Toldo <input type="checkbox"/> Anúncio <input checked="" type="checkbox"/> Letreiro <input type="checkbox"/> Totem <input checked="" type="checkbox"/> Outros	
Análise de posturas quanto à publicidade: "S" para SIM e "N" para NÃO

(N) Dimensão correta de letreiros, anúncios, toldos, marquises e demais elementos parametrizados. (N) Posicionamento de elementos, sem interferir na leitura da linguagem da edificação. (S) Letreiro paralelo ou perpendicular à edificação, não apresentando o uso simultâneo dos dois tipos. (N) Regularidade de toldos e marquises.

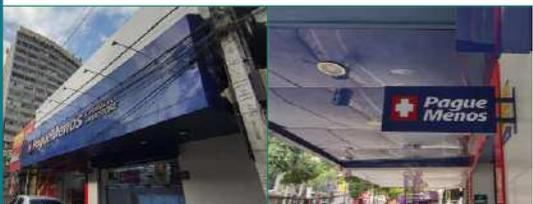
Detalhes:

Caracterização dos elementos publicitários:
Quanto a materialidade: marquise em ACM e demais materiais plásticos; letreiro incorporado; banners sob a fachada. Quanto a originalidade: não original da edificação.

Observações:
Pouco da edificação original está à mostra, tornando incompreensível o estilo arquitetônico da edificação.

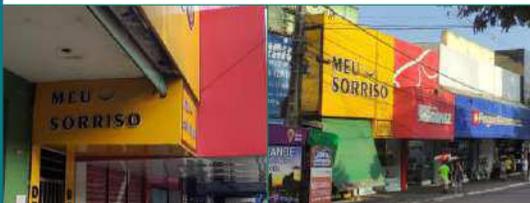
Quanto a materialidade: marquise, letreiros e anúncios em ACM; toldo em lona embutido na marquise.

Quanto a originalidade: não original da edificação.

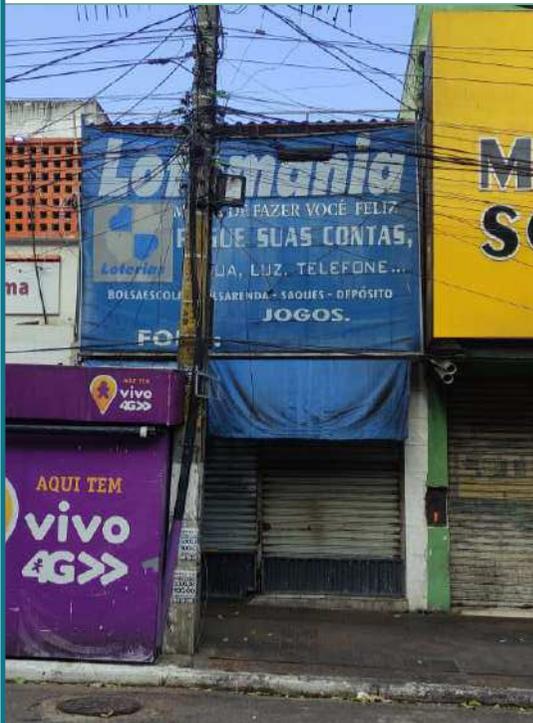
(N) Dimensão correta de letreiros, anúncios, toldos, marquises e demais elementos parametrizados.
(N) Posicionamento de elementos, sem interferir na leitura da linguagem da edificação.
(S) Letreiro paralelo ou perpendicular à edificação, não apresentando o uso simultâneo dos dois tipos.
(N) Regularidade de toldos e marquises.

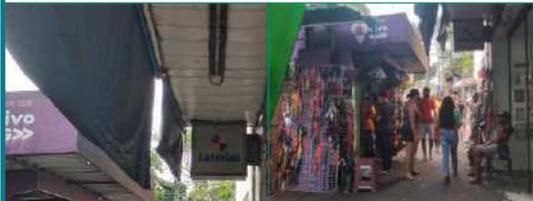
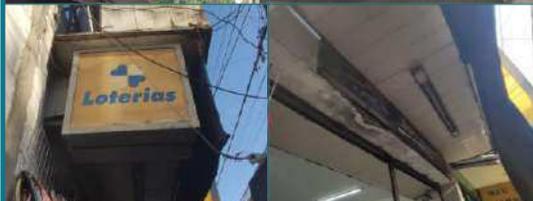
Quanto a materialidade: marquise em lona e estrutura metálica, toldo retrátil em lona.
Quanto a originalidade: não foi possível identificar.

Pela presença da marquise a frente da fachada não é possível identificar o estilo original da edificação, porém é possível notar que os elementos construtivos estão em más condições. À frente da construção existe ainda um fiteiro.

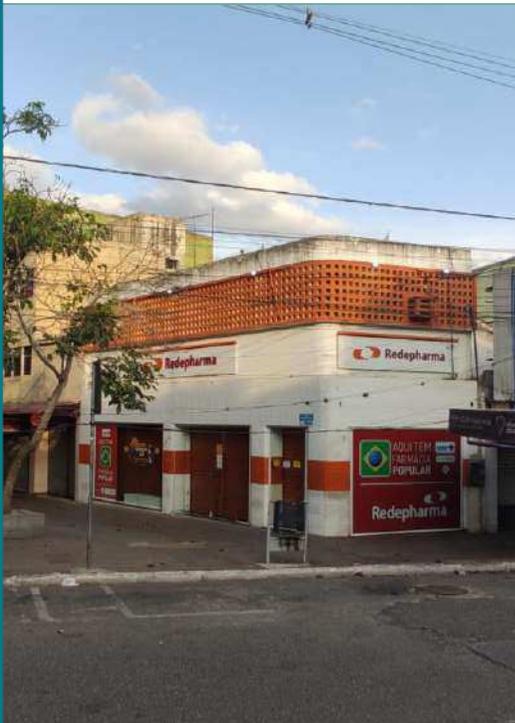
(N) Dimensão correta de letreiros, anúncios, toldos, marquises e demais elementos parametrizados.
(S) Posicionamento de elementos, sem interferir na leitura da linguagem da edificação.
(S) Letreiro paralelo ou perpendicular à edificação, não apresentando o uso simultâneo dos dois tipos.
(N) Regularidade de toldos e marquises.

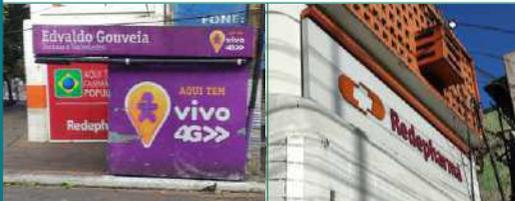
Quanto a materialidade: marquise, letreiros e anúncios em ACM; toldo em lona embutido na marquise.
Quanto a originalidade: não original da edificação.

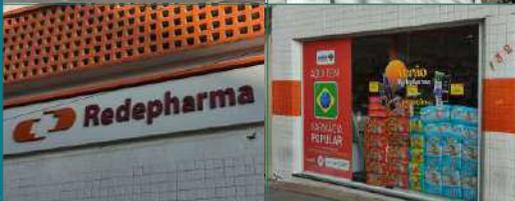
Edificação de esquina com o Calçadão da Cardoso Vieira. O mesmo fiteiro que oculta a edificação anterior, também está a frente de parte dessa edificação.

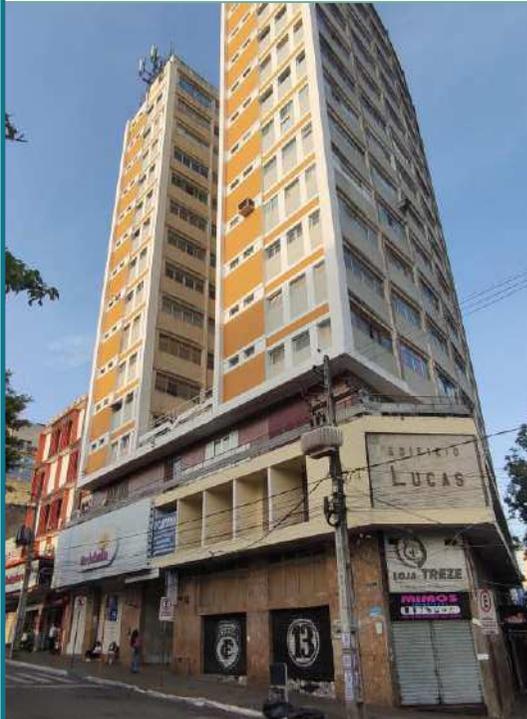
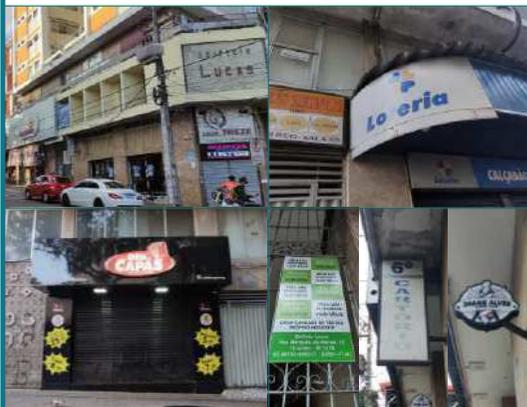
1. Lojas Treze, Redebella, e Mundo das Capas (Comercial) 2. 6º Cartório, Loteria, Jhan Alves Barber Shop, Salão Sertanejo (Serviço) 3. Habitações e Empresarial	<input checked="" type="checkbox"/> Bom <input type="checkbox"/> Regular <input type="checkbox"/> Ruim <input type="checkbox"/> Ruína
	Grau de Modificação:	Identificação da Publicidade:
	<input type="checkbox"/> Íntegro <input checked="" type="checkbox"/> Pouco Alterado <input type="checkbox"/> Muito Alterado <input type="checkbox"/> Descaracterizado <input type="checkbox"/> Não se Aplica	<input checked="" type="checkbox"/> Marquise <input checked="" type="checkbox"/> Toldo <input checked="" type="checkbox"/> Anúncio <input checked="" type="checkbox"/> Letreiro <input type="checkbox"/> Totem <input checked="" type="checkbox"/> Outros
Análise de posturas quanto à publicidade: "S" para SIM e "N" para NÃO

(N) Dimensão correta de letreiros, anúncios, toldos, marquises e demais elementos parametrizados. (S) Posicionamento de elementos, sem interferir na leitura da linguagem da edificação. (N) Letreiro paralelo ou perpendicular à edificação, não apresentando o uso simultâneo dos dois tipos. (N) Regularidade de toldos e marquises.

Quanto a materialidade: letreiro "Edifício Lucas" em concreto; letreiro "Redebella" em ACM com toldo embutido retrátil em lona; letreiros paralelo e perpendicular "6º cartório" em plástico e ACM; letreiros "Loja Treze e Mimos Importados" em lona e metalon; marquise "o rei das capas" em ACM; anúncio "salão sertanejo" lona e metalon; marquise "loteria do calçado" em alumínio e telha galvanizada; letreiro "loteria do calçado" em lona e metalon; placa "Jhan Alves" em acrílico e tubos de aço.

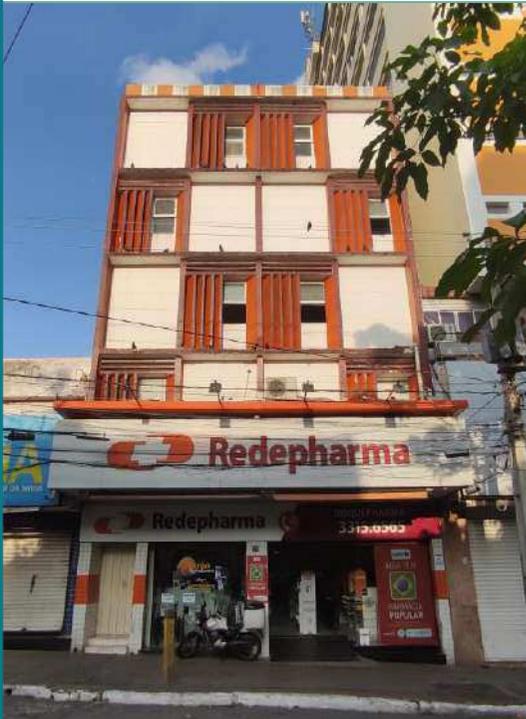
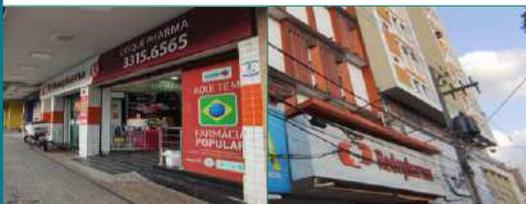
1. Redepharma	<input checked="" type="checkbox"/> Bom <input type="checkbox"/> Regular <input type="checkbox"/> Ruim <input type="checkbox"/> Ruína
	Grau de Modificação:	Identificação da Publicidade:
	<input type="checkbox"/> Íntegro <input checked="" type="checkbox"/> Pouco Alterado <input type="checkbox"/> Muito Alterado <input type="checkbox"/> Descaracterizado <input type="checkbox"/> Não se Aplica	<input checked="" type="checkbox"/> Marquise <input checked="" type="checkbox"/> Toldo <input checked="" type="checkbox"/> Anúncio <input checked="" type="checkbox"/> Letreiro <input type="checkbox"/> Totem <input type="checkbox"/> Outros
Análise de posturas quanto à publicidade: "S" para SIM e "N" para NÃO

(N) Dimensão correta de letreiros, anúncios, toldos, marquises e demais elementos parametrizados. (S) Posicionamento de elementos, sem interferir na leitura da linguagem da edificação. (S) Letreiro paralelo ou perpendicular à edificação, não apresentando o uso simultâneo dos dois tipos. (N) Regularidade de toldos e marquises.

Quanto a materialidade: marquise em ACM; toldos em lona embutidos na marquise; letreiro em metalon e lona; anúncios adesivos.

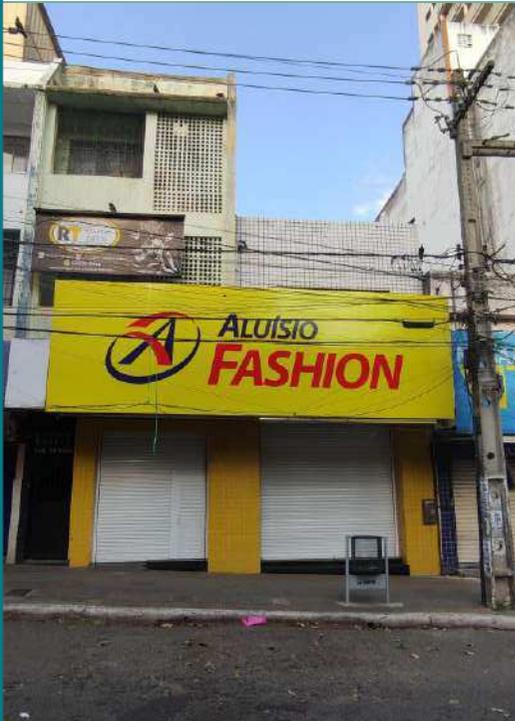
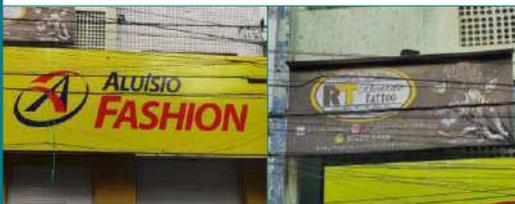
(N) Dimensão correta de letreiros, anúncios, toldos, marquises e demais elementos parametrizados.
(N) Posicionamento de elementos, sem interferir na leitura da linguagem da edificação.
(N) Letreiro paralelo ou perpendicular à edificação, não apresentando o uso simultâneo dos dois tipos.
(N) Regularidade de toldos e marquises.

Quanto a materialidade: marquise "Aluisio Fashion" em ACM com toldos em lona embutidos; anúncio paralelo "Ricardo Tattoo" em lona; placa perpendicular "Lauri Foto" em metal e lona; anúncio "Lauri Foto" em chapa metálica.
Quanto a originalidade: elementos não originais da edificação.

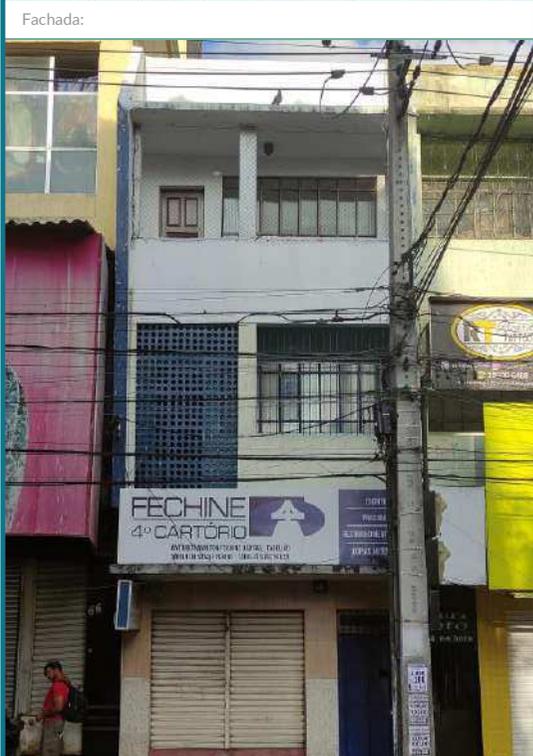
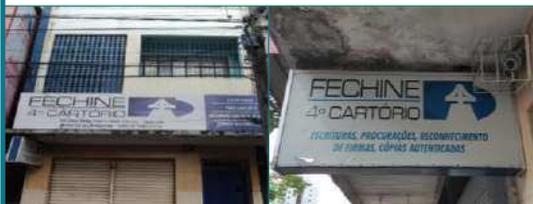
Ficha: 19 Rua: Marquês do Herval Nº da Edificação: 58 Estilo Arquitetônico Original: Art Déco

(N) Dimensão correta de letreiros, anúncios, toldos, marquises e demais elementos parametrizados.
 (N) Posicionamento correto de elementos, sem interferir na leitura da linguagem da edificação.
 (N) Letreiro paralelo ou perpendicular à edificação, não apresentando o uso simultâneo dos dois tipos.
 (N) Regularidade de toldos e marquises.

Quanto a materialidade: marquise em lona e metalon; placa perpendicular a fachada em lona e metal.
 Quanto a originalidade: elementos não originais da edificação.
