VOCÊ JÁ PASSOU POR MIM, E NEM OLHOU PRA MIM:

o uso de elementos publicitários em fachadas do Centro Histórico de Campina Grande, Paraíba.

Monografia (Bacharelado em Arquitetura e Urbanismo) – Universidade Federal de Campina Grande, Centro de Tecnologia e Recursos Naturais, 2022.

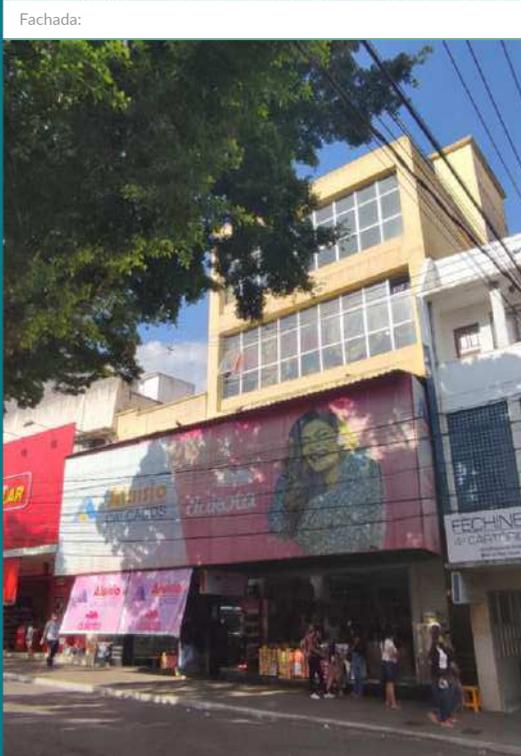
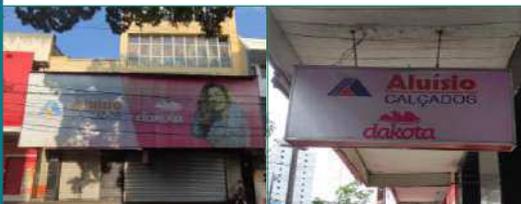
Ficha: 20 Rua: Marquês do Herval Nº da Edificação: 66 Estilo Arquitetônico Original: Art Déco

(N) Dimensão correta de letreiros, anúncios, toldos, marquises e demais elementos parametrizados.
 (N) Posicionamento de elementos, sem interferir na leitura da linguagem da edificação.
 (N) Letreiro paralelo ou perpendicular à edificação, não apresentando o uso simultâneo dos dois tipos.
 (N) Regularidade de toldos e marquises.

Quanto a materialidade: marquise em PVC, lona e metalon; toldos retrateis em lona; placa perpendicular em metal e lona.
 Quanto a originalidade: elementos não originais da edificação.

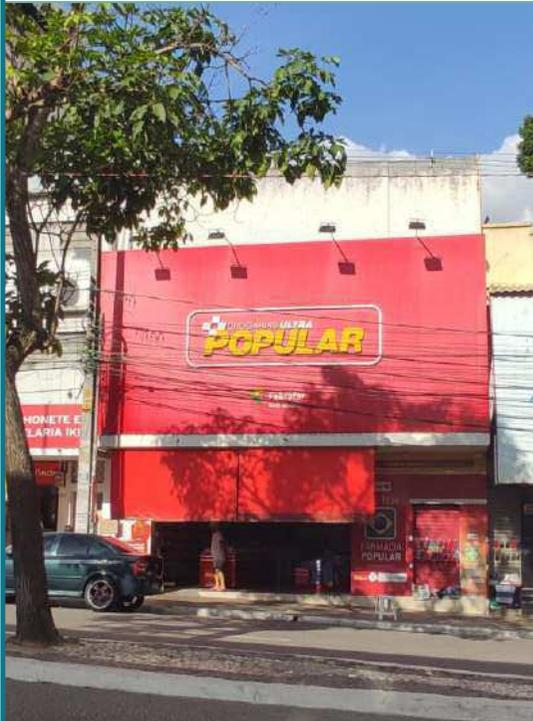
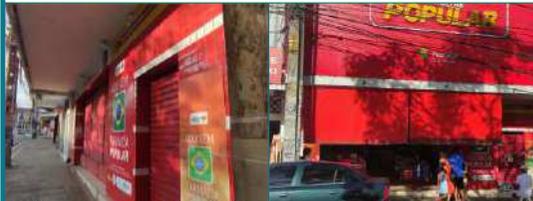
(N) Dimensão correta de letreiros, anúncios, toldos, marquises e demais elementos parametrizados.
(N) Posicionamento de elementos, sem interferir na leitura da linguagem da edificação.
(S) Letreiro paralelo ou perpendicular à edificação, não apresentando o uso simultâneo dos dois tipos.
(N) Regularidade de toldos e marquises.

Quanto a materialidade: marquise em ACM; toldo em lona em estrutura fixa; anúncios e banners em lona e matérias adesivos.
Quanto a originalidade: elementos não originais da edificação.

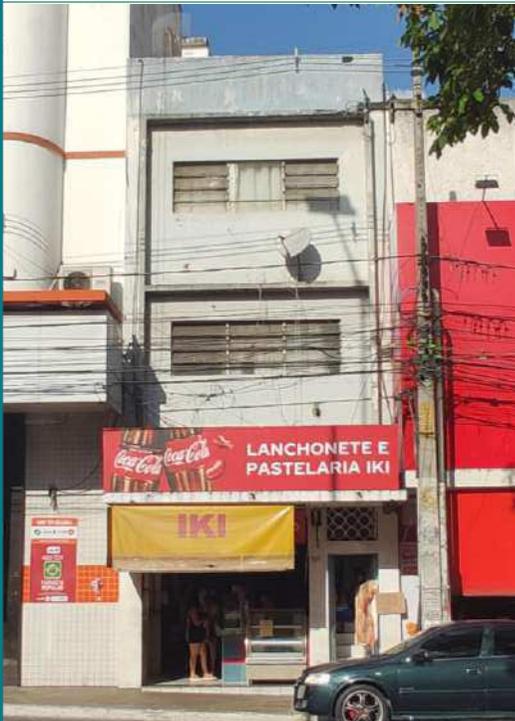
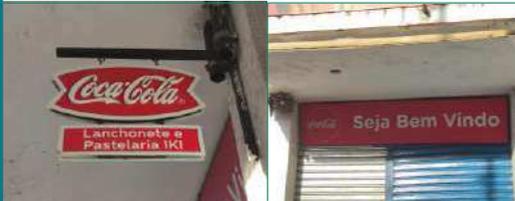
(N) Dimensão correta de letreiros, anúncios, toldos, marquises e demais elementos parametrizados.
(S) Posicionamento de elementos, sem interferir na leitura da linguagem da edificação.
(N) Letreiro paralelo ou perpendicular à edificação, não apresentando o uso simultâneo dos dois tipos.
(N) Regularidade de toldos e marquises.

Quanto a materialidade: marquise em lona e metalon; toldos em lona e estrutura fixa metálica; anúncio paralelo em metal e lona; placa perpendicular em aço.
Quanto a originalidade: elementos não originais da edificação.

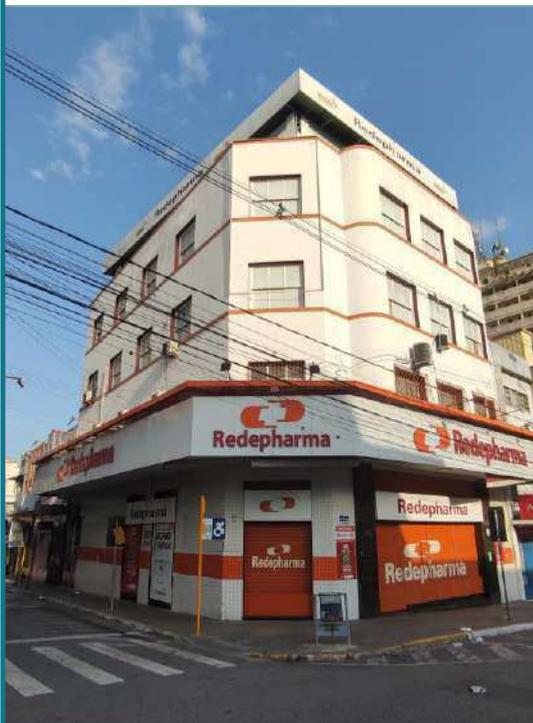
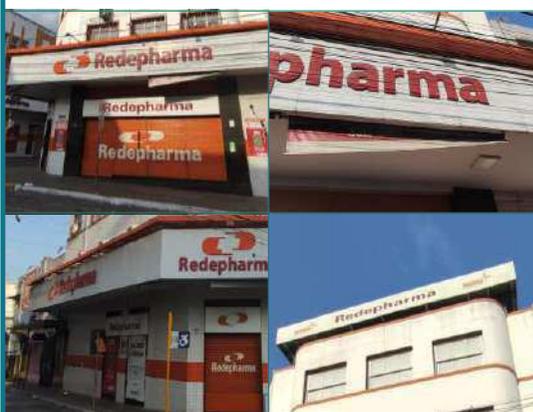
(N) Dimensão correta de letreiros, anúncios, toldos, marquises e demais elementos parametrizados.
(S) Posicionamento de elementos, sem interferir na leitura da linguagem da edificação.
(S) Letreiro paralelo ou perpendicular à edificação, não apresentando o uso simultâneo dos dois tipos.
(N) Regularidade de toldos e marquises.

Quanto a materialidade: marquise em ACM com toldo em lona retrátil; placas paralelas em ACM; coberta em estrutura metálica e letreiros em lona; anúncios e banners em lona e materiais adesivos; cartazes em papel; pinturas de logomarca sob as portas de alumínio.
Quanto a originalidade: elementos não originais da edificação.

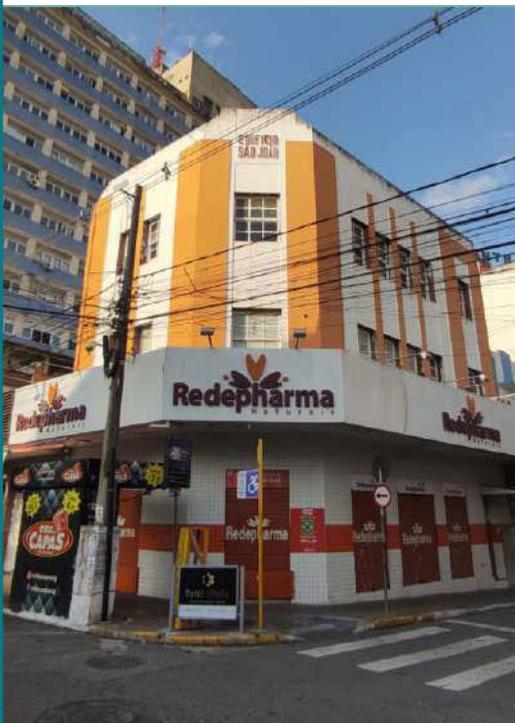
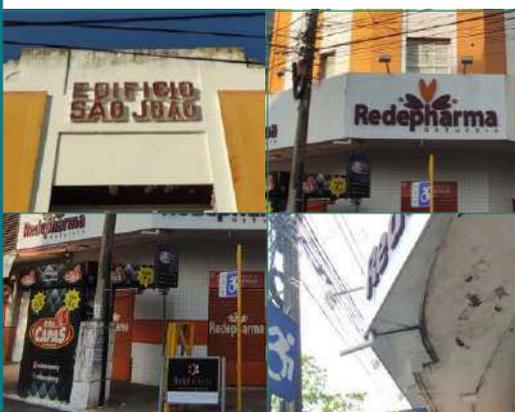
(N) Dimensão correta de letreiros, anúncios, toldos, marquises e demais elementos parametrizados.
(S) Posicionamento de elementos, sem interferir na leitura da linguagem da edificação.
(S) Letreiro paralelo ou perpendicular à edificação, não apresentando o uso simultâneo dos dois tipos.
(N) Regularidade de toldos e marquises.

Quanto a materialidade: letreiro "Edifício São João" em concreto; marquise com letreiro em ACM; toldos em lona e estrutura fixa metálica; anúncios paralelos em metal e lona; pinturas de logomarca sob as portas de alumínio; anúncios adesivos.
Quanto a originalidade: letreiro "Edifício São João" original da edificação, demais elementos publicitários não são originais do prédio..

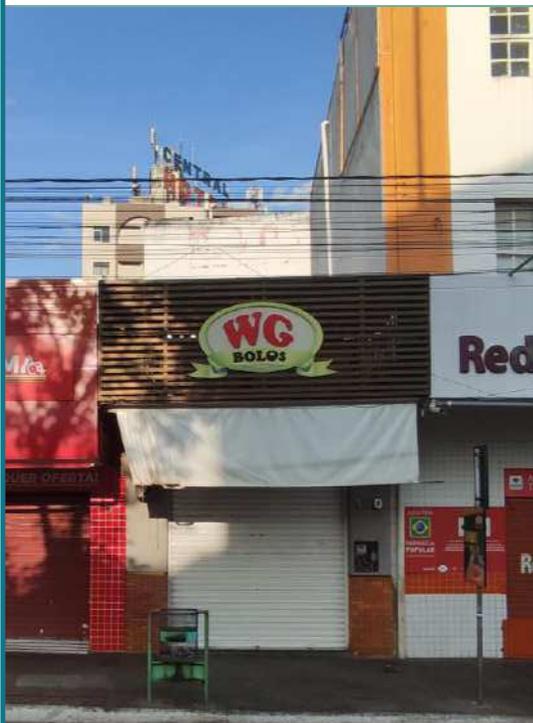
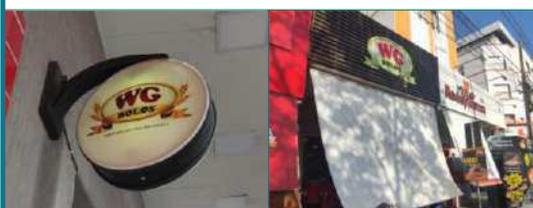
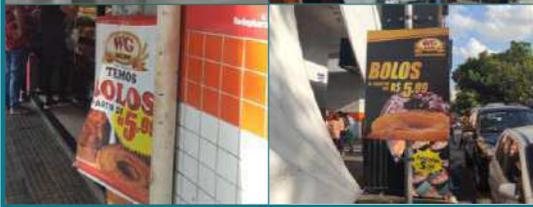
(N) Dimensão correta de letreiros, anúncios, toldos, marquises e demais elementos parametrizados.
(N) Posicionamento de elementos, sem interferir na leitura da linguagem da edificação.
(N) Letreiro paralelo ou perpendicular à edificação, não apresentando o uso simultâneo dos dois tipos.
(N) Regularidade de toldos e marquises.

Quanto a materialidade: marquise em metalon com letreiro plástico e toldo em lona, placa perpendicular em aço e acrílico.
Quanto a originalidade: elementos não originais da edificação.

A marquise está posicionada acima da marquise original da edificação. Não é possível identificar seu estilo e grau de conservação visto que a publicidade oculta grande parte da fachadas.

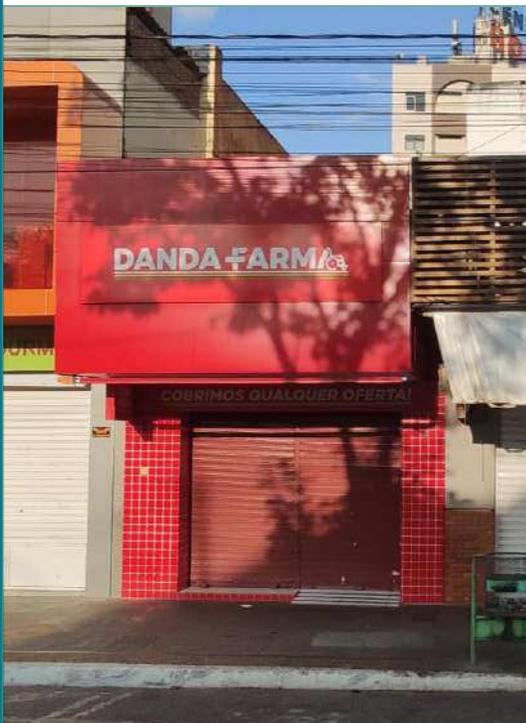
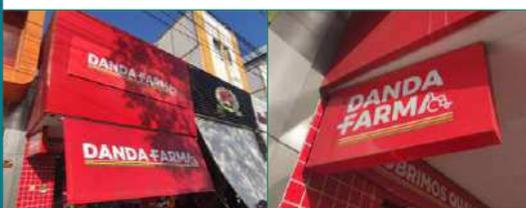
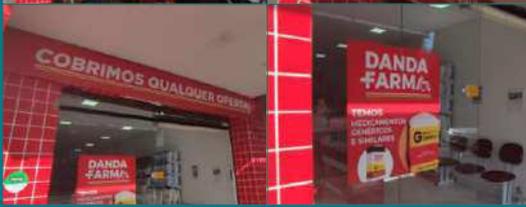
(N) Dimensão correta de letreiros, anúncios, toldos, marquises e demais elementos parametrizados.
(N) Posicionamento de elementos, sem interferir na leitura da linguagem da edificação.
(N) Letreiro paralelo ou perpendicular à edificação, não apresentando o uso simultâneo dos dois tipos.
(N) Regularidade de toldos e marquises.

Quanto a materialidade: marquise com letreiro em ACM, com toldo em lona retrátil; anúncio paralelo em metal e lona; letreiro perpendicular a fachada em ACM.
Quanto a originalidade: elementos não originais da edificação.

Marquise publicitária envolve a marquise em concreto original da edificação. Um fiteiro existe no passeio, a frente da fachada.

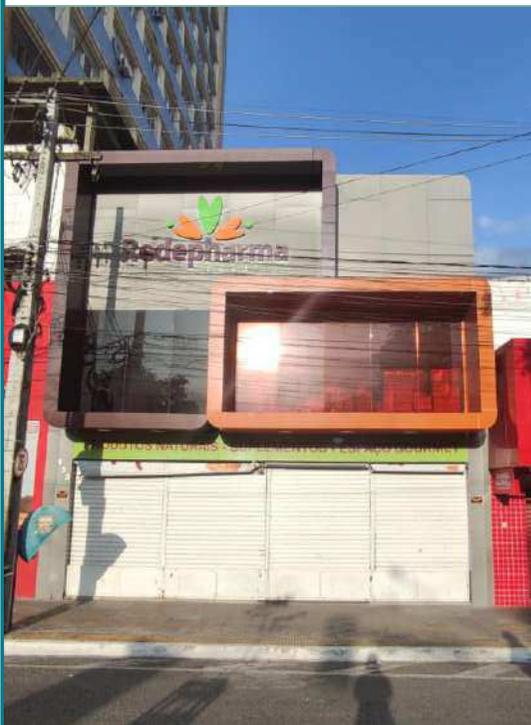
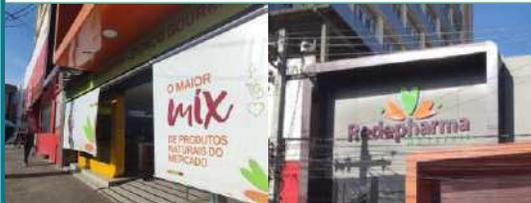
Análise de posturas quanto à publicidade: "S" para SIM e "N" para NÃO (N) Dimensão correta de letreiros, anúncios, toldos, marquises e demais elementos parametrizados. (N) Posicionamento de elementos, sem interferir na leitura da linguagem da edificação. (S) Letreiro paralelo ou perpendicular à edificação, não apresentando o uso simultâneo dos dois tipos. (N) Regularidade de toldos e marquises.

Caracterização dos elementos publicitários: Quanto a materialidade: letreiros e caixilhos em ACM; esquadrias em policarbonato; anúncio paralelo em lona; toldos retráteis em lona. Quanto a originalidade: elementos não originais da edificação.

Observações: A fachada quase totalmente composta por ACM e policarbonato cobre totalmente a edificação original, sendo possível notar essa intervenção por meio da lateral da edificação. Mesmo assim, não é possível identificar seu estilo e grau de modificação, sendo provavelmente uma modificação total.

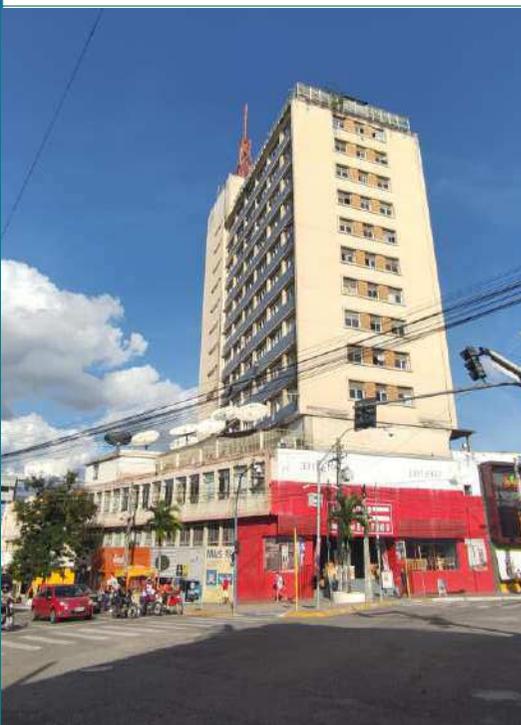
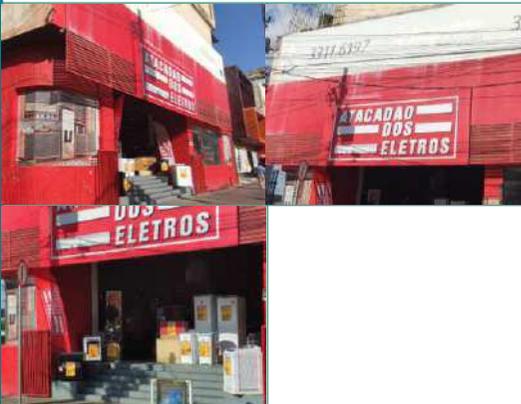
Lei Municipal Nº 3.721/1999 Decreto 25.139/2004 Lei Complementar Nº 003/2006 Decreto 33.816/2013	<input type="checkbox"/> Residencial <input type="checkbox"/> Comercial <input type="checkbox"/> Institucional <input type="checkbox"/> Serviços <input checked="" type="checkbox"/> Misto <input type="checkbox"/> Vazio
Descrição dos Usos: 1. Edifício João Rique (Residencial) 2. Atacadão dos Eletros	Estado da Conservação: <input type="checkbox"/> Bom <input checked="" type="checkbox"/> Regular <input type="checkbox"/> Ruim <input type="checkbox"/> Ruína
Grau de Modificação: <input type="checkbox"/> Íntegro <input checked="" type="checkbox"/> Pouco Alterado <input type="checkbox"/> Muito Alterado <input type="checkbox"/> Descaracterizado <input type="checkbox"/> Não se Aplica	Identificação da Publicidade: <input checked="" type="checkbox"/> Marquise <input checked="" type="checkbox"/> Toldo <input checked="" type="checkbox"/> Anúncio <input checked="" type="checkbox"/> Letreiro <input type="checkbox"/> Totem <input type="checkbox"/> Outros

Análise de posturas quanto à publicidade: "S" para SIM e "N" para NÃO (N) Dimensão correta de letreiros, anúncios, toldos, marquises e demais elementos parametrizados. (S) Posicionamento de elementos, sem interferir na leitura da linguagem da edificação. (S) Letreiro paralelo ou perpendicular à edificação, não apresentando o uso simultâneo dos dois tipos. (N) Regularidade de toldos e marquises.

Caracterização dos elementos publicitários: Quanto a materialidade: marquise em lona e metalon com toldos em lona; letreiro em ACM, e anúncio em lona anexa a marquise, wind flag banner para propaganda. Quanto a originalidade: elementos não originais da edificação.
--

Observações: A Edificação abriga outros comércios não analisados nessa ficha por se encontrarem nas Ruas Venâncio Neiva (analisado posteriormente) e Sete de Setembro.

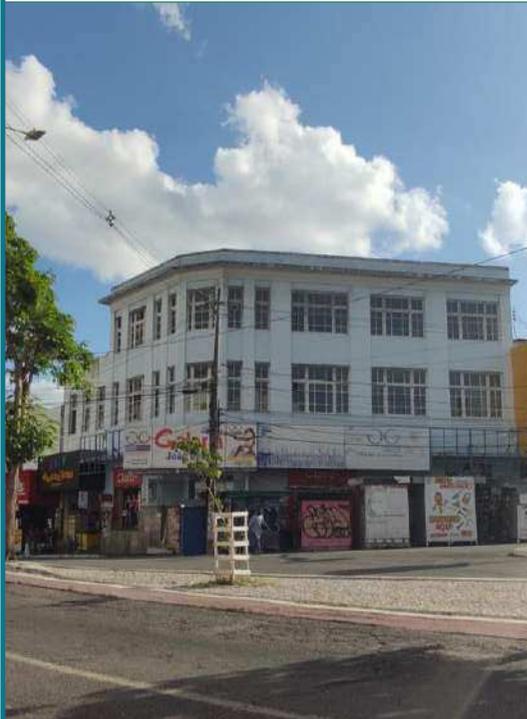
Lei Municipal Nº 3.721/1999 Decreto 25.139/2004 Lei Complementar Nº 003/2006 Decreto 33.816/2013	<input type="checkbox"/> Residencial <input checked="" type="checkbox"/> Comercial <input type="checkbox"/> Institucional <input type="checkbox"/> Serviços <input type="checkbox"/> Misto <input type="checkbox"/> Vazio
	Descrição dos Usos:	Estado da Conservação:

1. Galeria João Pessoa	<input type="checkbox"/> Bom <input checked="" type="checkbox"/> Regular <input type="checkbox"/> Ruim <input type="checkbox"/> Ruína
	Grau de Modificação:	Identificação da Publicidade:
	<input type="checkbox"/> Íntegro <input checked="" type="checkbox"/> Pouco Alterado <input type="checkbox"/> Muito Alterado <input type="checkbox"/> Descaracterizado <input type="checkbox"/> Não se Aplica	<input checked="" type="checkbox"/> Marquise <input checked="" type="checkbox"/> Toldo <input checked="" type="checkbox"/> Anúncio <input checked="" type="checkbox"/> Letreiro <input type="checkbox"/> Totem <input checked="" type="checkbox"/> Outros
	Análise de posturas quanto à publicidade: "S" para SIM e "N" para NÃO

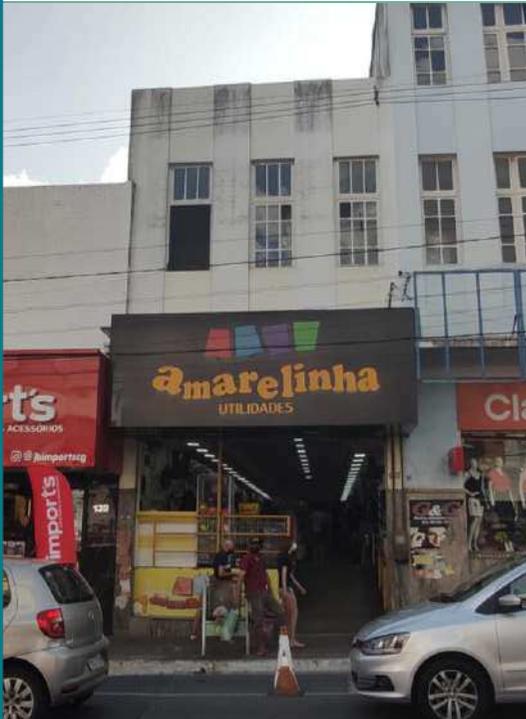
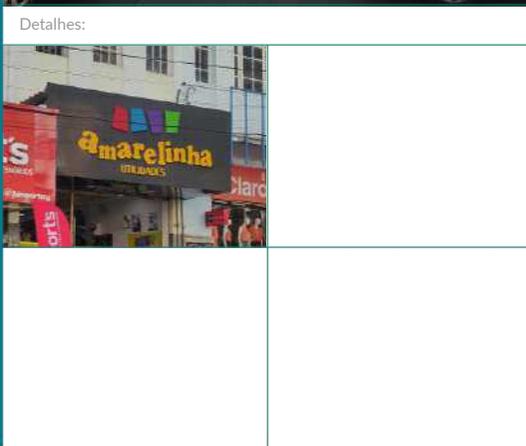
Lei Municipal Nº 3.721/1999 Decreto 25.139/2004 Lei Complementar Nº 003/2006 Decreto 33.816/2013	<input type="checkbox"/> Residencial <input checked="" type="checkbox"/> Comercial <input type="checkbox"/> Institucional <input type="checkbox"/> Serviços <input type="checkbox"/> Misto <input type="checkbox"/> Vazio
	Descrição dos Usos:	Estado da Conservação:

1. Amarelinha	<input checked="" type="checkbox"/> Bom <input type="checkbox"/> Regular <input type="checkbox"/> Ruim <input type="checkbox"/> Ruína
	Grau de Modificação:	Identificação da Publicidade:
	<input type="checkbox"/> Íntegro <input checked="" type="checkbox"/> Pouco Alterado <input type="checkbox"/> Muito Alterado <input type="checkbox"/> Descaracterizado <input type="checkbox"/> Não se Aplica	<input checked="" type="checkbox"/> Marquise <input type="checkbox"/> Toldo <input type="checkbox"/> Anúncio <input checked="" type="checkbox"/> Letreiro <input type="checkbox"/> Totem <input type="checkbox"/> Outros
	Análise de posturas quanto à publicidade: "S" para SIM e "N" para NÃO

(N) Dimensão correta de letreiros, anúncios, toldos, marquises e demais elementos parametrizados. (S) Posicionamento de elementos, sem interferir na leitura da linguagem da edificação. (S) Letreiro paralelo ou perpendicular à edificação, não apresentando o uso simultâneo dos dois tipos. (N) Regularidade de toldos e marquises.

Caracterização dos elementos publicitários:
Quanto a materialidade: marquise em ACM. Quanto a originalidade: elementos não originais da edificação.
Observações:

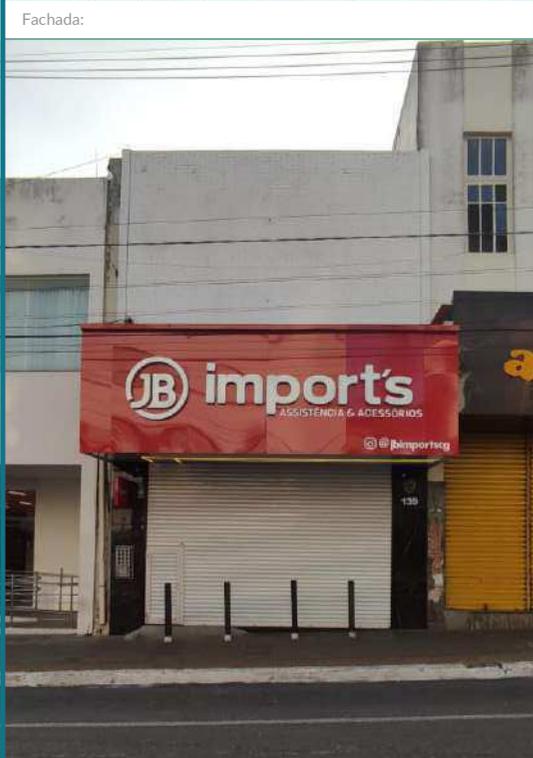
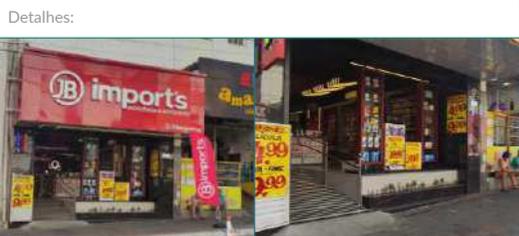
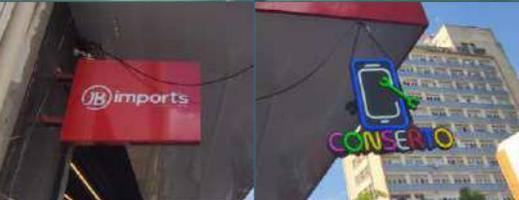
Ficha: 31 Rua: Marquês do Herval/João Pessoa N° da Edificação: 139 Estilo Arquitetônico Original: Vernacular

Fachada:	Legislação Incidente:	Uso da Edificação:
	Lei Municipal N° 3.721/1999 Decreto 25.139/2004 Lei Complementar N° 003/2006 Decreto 33.816/2013	<input type="checkbox"/> Residencial <input checked="" type="checkbox"/> Comercial <input type="checkbox"/> Institucional <input type="checkbox"/> Serviços <input type="checkbox"/> Misto <input type="checkbox"/> Vazio
Descrição dos Usos:	Estado da Conservação:

1. JB Imports	<input type="checkbox"/> Bom <input checked="" type="checkbox"/> Regular <input type="checkbox"/> Ruim <input type="checkbox"/> Ruína	
Grau de Modificação:	Identificação da Publicidade:	
<input type="checkbox"/> Íntegro <input type="checkbox"/> Pouco Alterado <input checked="" type="checkbox"/> Muito Alterado <input type="checkbox"/> Descaracterizado <input type="checkbox"/> Não se Aplica	<input checked="" type="checkbox"/> Marquise <input checked="" type="checkbox"/> Toldo <input type="checkbox"/> Anúncio <input checked="" type="checkbox"/> Letreiro <input type="checkbox"/> Totem <input type="checkbox"/> Outros	
Análise de posturas quanto à publicidade: "S" para SIM e "N" para NÃO

(N) Dimensão correta de letreiros, anúncios, toldos, marquises e demais elementos parametrizados. (S) Posicionamento de elementos, sem interferir na leitura da linguagem da edificação. (N) Letreiro paralelo ou perpendicular à edificação, não apresentando o uso simultâneo dos dois tipos. (N) Regularidade de toldos e marquises.

Quanto a materialidade: marquise em ACM com toldos em lona; letreiro perpendicular a fachada em ACM; wind flag banner para propaganda.
Quanto a originalidade: elementos não originais da edificação.

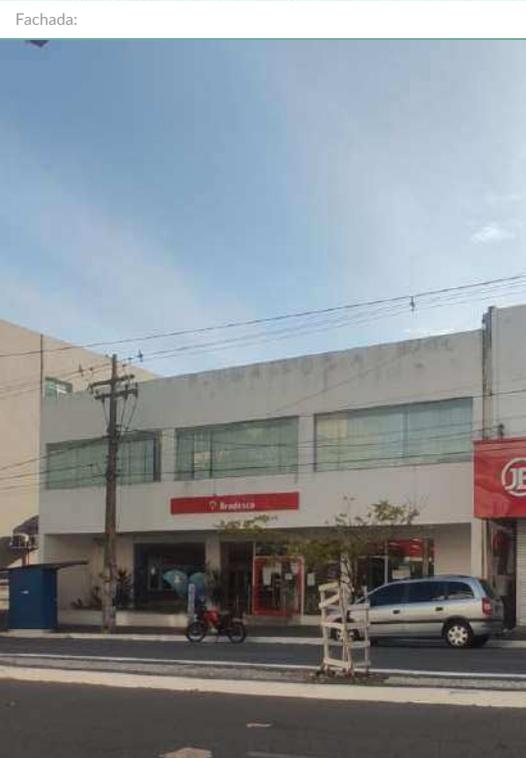
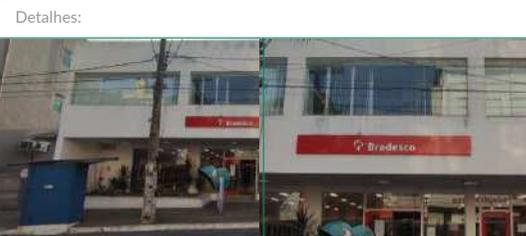
Ficha: 32 Rua: Marquês do Herval N° da Edificação: 129 Estilo Arquitetônico Original: Contemporâneo

Fachada:	Legislação Incidente:	Uso da Edificação:
	Lei Municipal N° 3.721/1999 Decreto 25.139/2004 Lei Complementar N° 003/2006 Decreto 33.816/2013	<input type="checkbox"/> Residencial <input type="checkbox"/> Comercial <input type="checkbox"/> Institucional <input checked="" type="checkbox"/> Serviços <input type="checkbox"/> Misto <input type="checkbox"/> Vazio
Descrição dos Usos:	Estado da Conservação:

1. Banco Bradesco	<input checked="" type="checkbox"/> Bom <input type="checkbox"/> Regular <input type="checkbox"/> Ruim <input type="checkbox"/> Ruína	
Grau de Modificação:	Identificação da Publicidade:	
<input checked="" type="checkbox"/> Íntegro <input type="checkbox"/> Pouco Alterado <input type="checkbox"/> Muito Alterado <input type="checkbox"/> Descaracterizado <input type="checkbox"/> Não se Aplica	<input type="checkbox"/> Marquise <input type="checkbox"/> Toldo <input type="checkbox"/> Anúncio <input checked="" type="checkbox"/> Letreiro <input type="checkbox"/> Totem <input type="checkbox"/> Outros	
Análise de posturas quanto à publicidade: "S" para SIM e "N" para NÃO

(S) Dimensão correta de letreiros, anúncios, toldos, marquises e demais elementos parametrizados. (S) Posicionamento de elementos, sem interferir na leitura da linguagem da edificação. (S) Letreiro paralelo ou perpendicular à edificação, não apresentando o uso simultâneo dos dois tipos. (S) Regularidade de toldos e marquises.

Quanto a materialidade: letreiro em acrílico.
Quanto a originalidade: elemento não original da edificação.

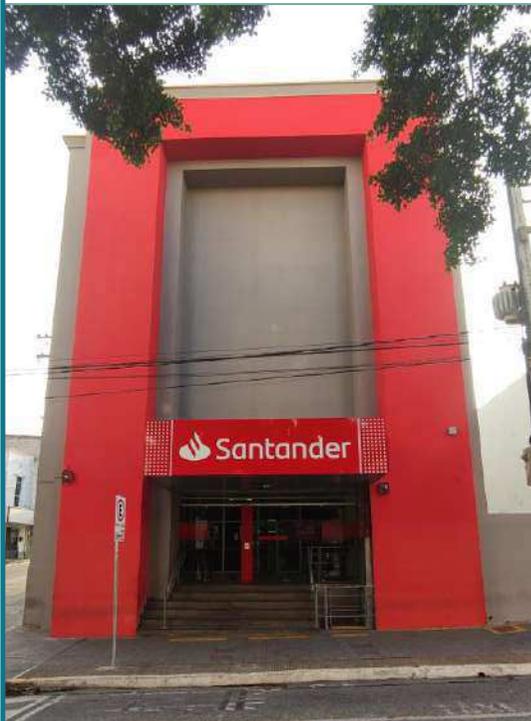
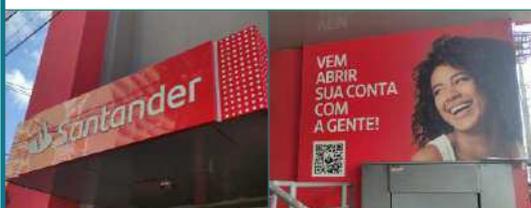
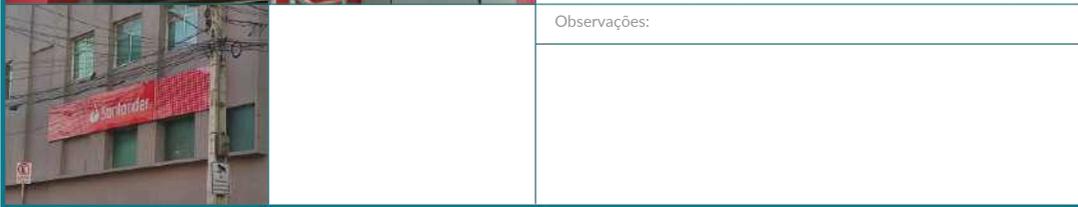
() Residencial
() Comercial
() Institucional
(x) Serviços
() Misto
() Vazio

(N) Dimensão correta de letreiros, anúncios, toldos, marquises e demais elementos parametrizados.
(S) Posicionamento de elementos, sem interferir na leitura da linguagem da edificação.
(S) Letreiro paralelo ou perpendicular à edificação, não apresentando o uso simultâneo dos dois tipos.
(N) Regularidade de toldos e marquises.

Quanto a materialidade: marquise em ACM.
Quanto a originalidade: elemento não original da edificação.

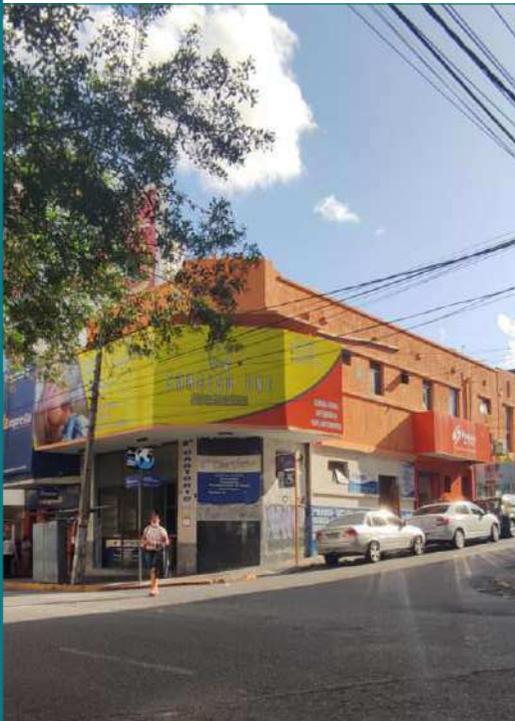
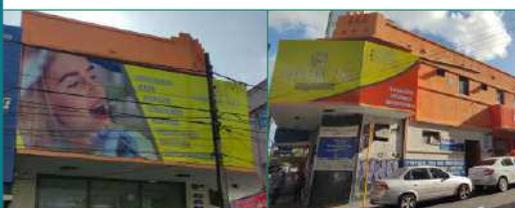
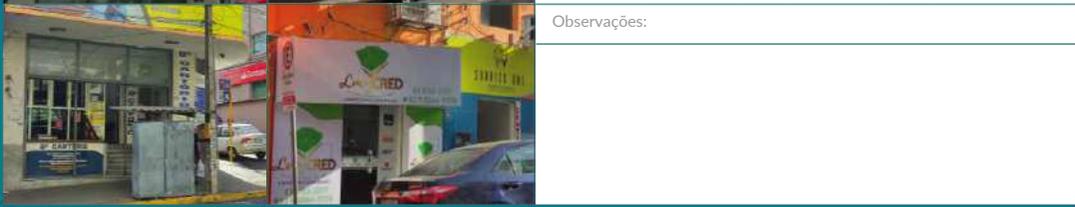
() Residencial
() Comercial
() Institucional
(x) Serviços
() Misto
() Vazio

(N) Dimensão correta de letreiros, anúncios, toldos, marquises e demais elementos parametrizados.
(N) Posicionamento de elementos, sem interferir na leitura da linguagem da edificação.
(S) Letreiro paralelo ou perpendicular à edificação, não apresentando o uso simultâneo dos dois tipos.
(N) Regularidade de toldos e marquises.

Quanto a materialidade:
Sorriso One: marquise e letreiro em lona e metal; anúncio adesivo colocado sob a forra da porta;
Lucy Cred: marquise em lona, metal e ACM; anúncios adesivos sob placas de ACM; anúncios adesivos sob as esquadrias.
Padrão de Vida: marquise em PVC e ACM, anúncios adesivos sob as esquadrias.
6Y: anúncios em lona e metal; anúncio pintado sob a parede; anúncio sob banner em lona.
Cartório: anúncio em chapa metálica; letreiro adesivo sob a parede; letreiro em chapa metálica sob as forras da porta.
Quanto a originalidade: elementos não originais da edificação.

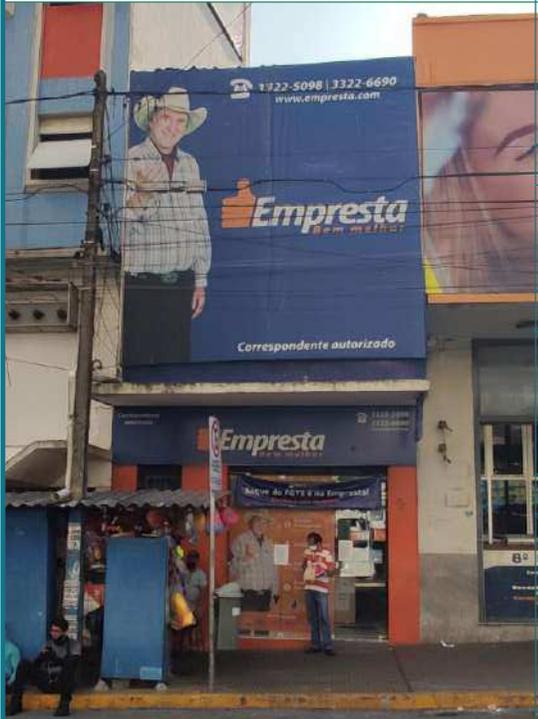
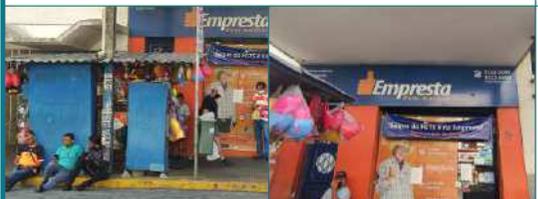
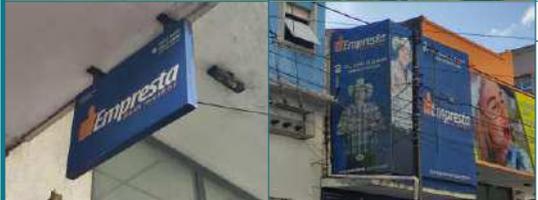
1. Empresta Bem Melhor	<input type="checkbox"/> Bom <input checked="" type="checkbox"/> Regular <input type="checkbox"/> Ruim <input type="checkbox"/> Ruína
	Grau de Modificação:	Identificação da Publicidade:
	<input type="checkbox"/> Íntegro <input type="checkbox"/> Pouco Alterado <input type="checkbox"/> Muito Alterado <input type="checkbox"/> Descaracterizado <input checked="" type="checkbox"/> Não se Aplica	<input checked="" type="checkbox"/> Marquise <input type="checkbox"/> Toldo <input type="checkbox"/> Anúncio <input checked="" type="checkbox"/> Letreiro <input type="checkbox"/> Totem <input type="checkbox"/> Outros
	Análise de posturas quanto à publicidade: "S" para SIM e "N" para NÃO

(N) Dimensão correta de letreiros, anúncios, toldos, marquises e demais elementos parametrizados. (N) Posicionamento de elementos, sem interferir na leitura da linguagem da edificação. (N) Letreiro paralelo ou perpendicular à edificação, não apresentando o uso simultâneo dos dois tipos. (N) Regularidade de toldos e marquises.

Quanto a materialidade: marquise em lona, metalon e telha galvanizada; placa paralela em lona e metalon. Quanto a originalidade: elemento não original da edificação.

Observações: A marquise original da edificação pode ser vista sustentando a marquise publicitária que cobre totalmente a fachada superior.

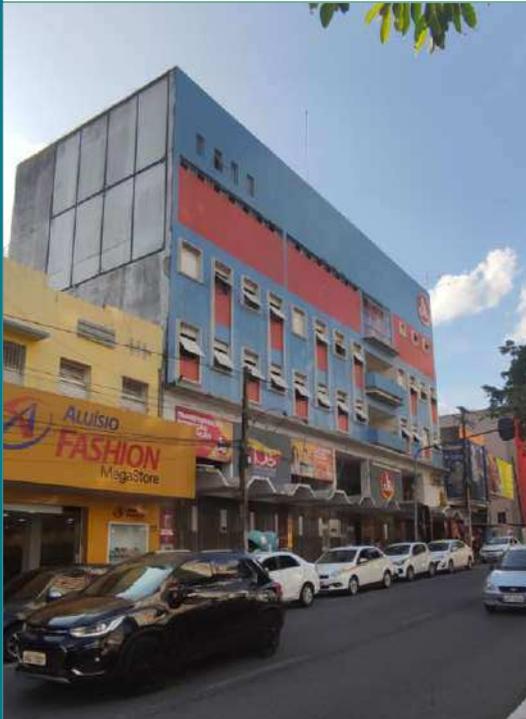
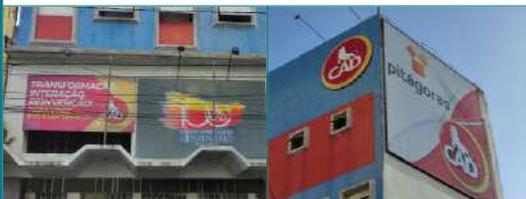
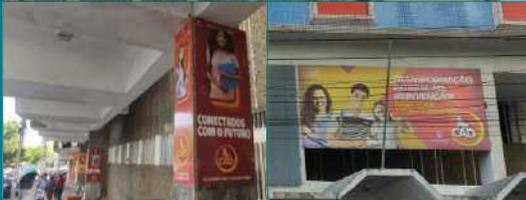
1. Colégio Alfredo Dantas	<input checked="" type="checkbox"/> Bom <input type="checkbox"/> Regular <input type="checkbox"/> Ruim <input type="checkbox"/> Ruína
	Grau de Modificação:	Identificação da Publicidade:
	<input type="checkbox"/> Íntegro <input checked="" type="checkbox"/> Pouco Alterado <input type="checkbox"/> Muito Alterado <input type="checkbox"/> Descaracterizado <input type="checkbox"/> Não se Aplica	<input type="checkbox"/> Marquise <input type="checkbox"/> Toldo <input checked="" type="checkbox"/> Anúncio <input checked="" type="checkbox"/> Letreiro <input type="checkbox"/> Totem <input checked="" type="checkbox"/> Outros
	Análise de posturas quanto à publicidade: "S" para SIM e "N" para NÃO

(N) Dimensão correta de letreiros, anúncios, toldos, marquises e demais elementos parametrizados. (S) Posicionamento de elementos, sem interferir na leitura da linguagem da edificação. (S) Letreiro paralelo ou perpendicular à edificação, não apresentando o uso simultâneo dos dois tipos. (S) Regularidade de toldos e marquises.

Quanto a materialidade: letreiro "Colégio Alfredo Dantas" em ACM; logomarca em ACM; placas paralelas a edificação em lona e metalon; cartazes em papel. Quanto a originalidade: elementos não originais da edificação.

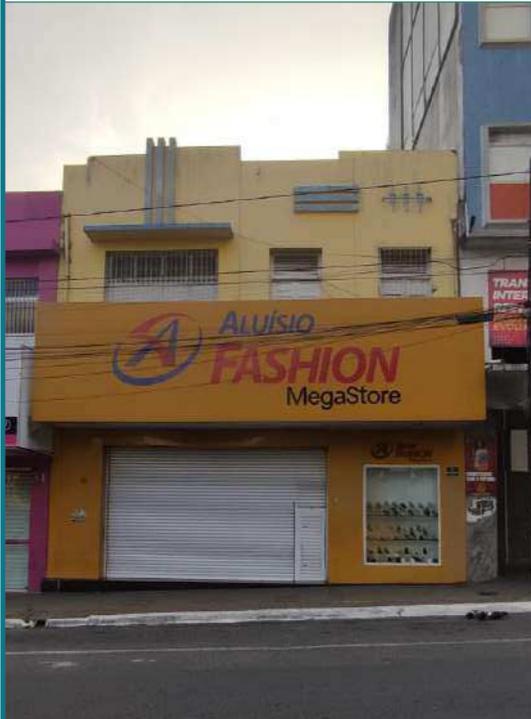
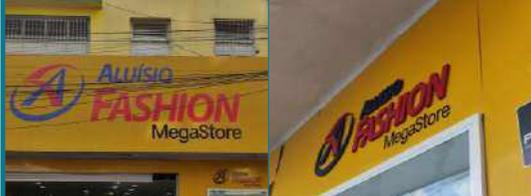
1. Aluizio Fashion Megastore	<input type="checkbox"/> Bom <input checked="" type="checkbox"/> Regular <input type="checkbox"/> Ruim <input type="checkbox"/> Ruína
	Grau de Modificação:	Identificação da Publicidade:
	<input type="checkbox"/> Íntegro <input checked="" type="checkbox"/> Pouco Alterado <input type="checkbox"/> Muito Alterado <input type="checkbox"/> Descaracterizado <input type="checkbox"/> Não se Aplica	<input checked="" type="checkbox"/> Marquise <input type="checkbox"/> Toldo <input type="checkbox"/> Anúncio <input checked="" type="checkbox"/> Letreiro <input type="checkbox"/> Totem <input type="checkbox"/> Outros
	Análise de posturas quanto à publicidade: "S" para SIM e "N" para NÃO

(N) Dimensão correta de letreiros, anúncios, toldos, marquises e demais elementos parametrizados. (N) Posicionamento de elementos, sem interferir na leitura da linguagem da edificação. (S) Letreiro paralelo ou perpendicular à edificação, não apresentando o uso simultâneo dos dois tipos. (N) Regularidade de toldos e marquises.

Quanto a materialidade: marquise e fachada inferior em ACM; Quanto a originalidade: elemento não original da edificação.

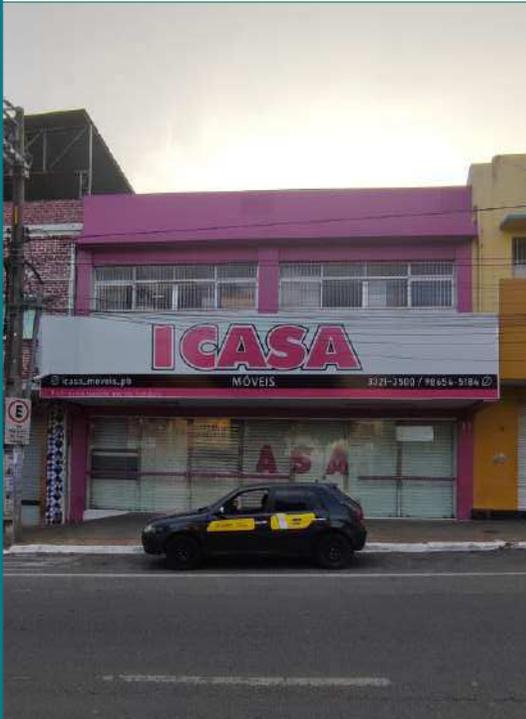
Lei Municipal Nº 3.721/1999 Decreto 25.139/2004 Lei Complementar Nº 003/2006 Decreto 33.816/2013	<input type="checkbox"/> Residencial <input checked="" type="checkbox"/> Comercial <input type="checkbox"/> Institucional <input type="checkbox"/> Serviços <input type="checkbox"/> Misto <input type="checkbox"/> Vazio
	Descrição dos Usos:	Estado da Conservação:

1. Icasa Móveis	<input checked="" type="checkbox"/> Bom <input type="checkbox"/> Regular <input type="checkbox"/> Ruim <input type="checkbox"/> Ruína
	Grau de Modificação:	Identificação da Publicidade:
	<input type="checkbox"/> Íntegro <input type="checkbox"/> Pouco Alterado <input checked="" type="checkbox"/> Muito Alterado <input type="checkbox"/> Descaracterizado <input type="checkbox"/> Não se Aplica	<input checked="" type="checkbox"/> Marquise <input type="checkbox"/> Toldo <input type="checkbox"/> Anúncio <input checked="" type="checkbox"/> Letreiro <input type="checkbox"/> Totem <input type="checkbox"/> Outros
	Análise de posturas quanto à publicidade: "S" para SIM e "N" para NÃO

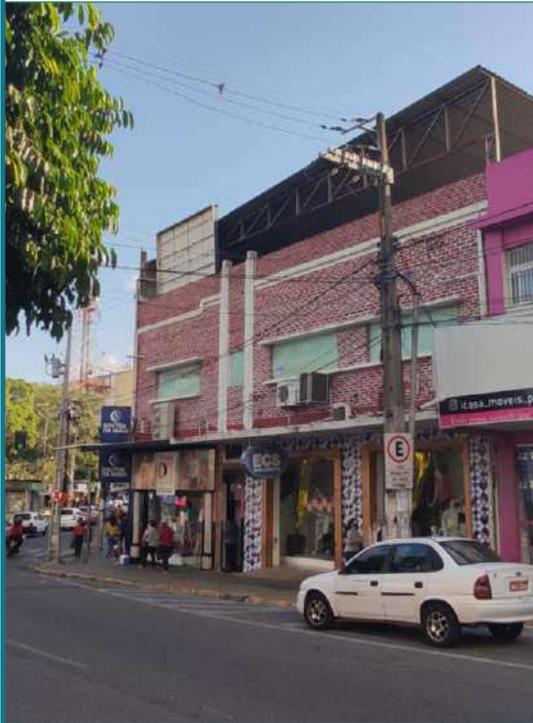
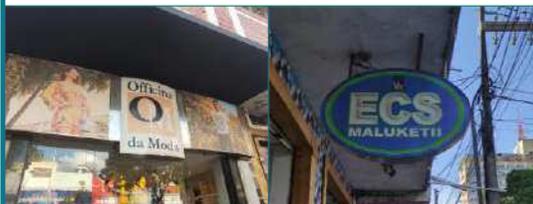
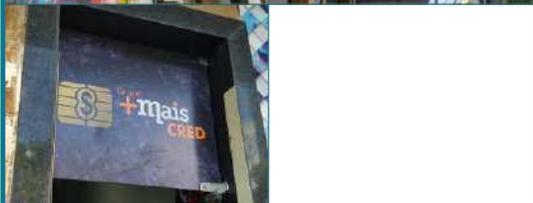
1. Oficina da Moda (Comercial)
2. ECS Maluketii (Comercial)
3. Eydental Prime (Serviço)

(N) Dimensão correta de letreiros, anúncios, toldos, marquises e demais elementos parametrizados.
(S) Posicionamento de elementos, sem interferir na leitura da linguagem da edificação.
(N) Letreiro paralelo ou perpendicular à edificação, não apresentando o uso simultâneo dos dois tipos.
(S) Regularidade de toldos e marquises.

Quanto a materialidade: letreiro "Oficina da Moda" em lona e alumínio; placa em aço perpendicular "ECS Maluketii"; adesivos sob as esquadrias "eydental prime".
Quanto a originalidade: elementos não originais da edificação.

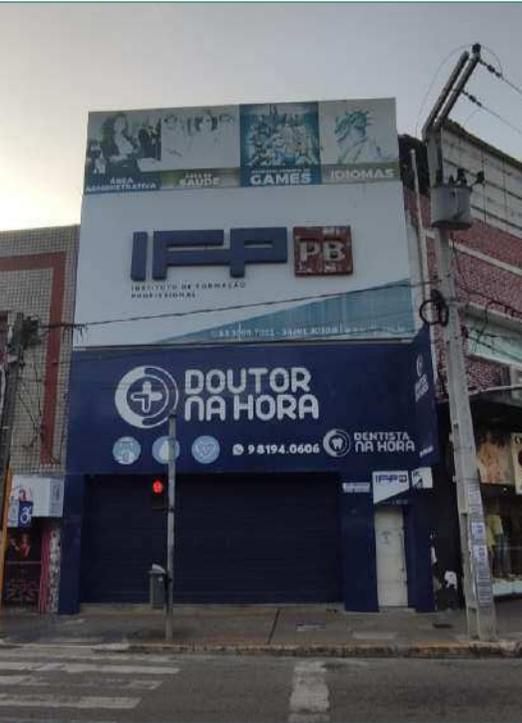
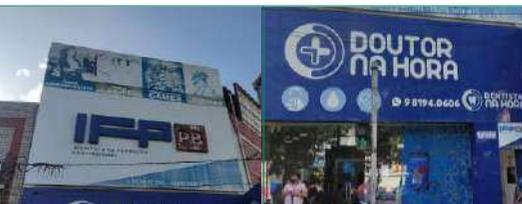
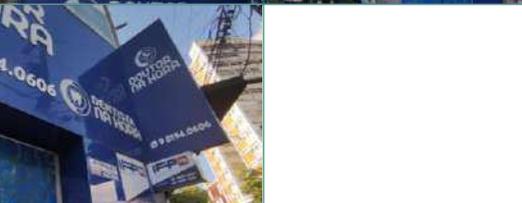
(N) Dimensão correta de letreiros, anúncios, toldos, marquises e demais elementos parametrizados.
(N) Posicionamento de elementos, sem interferir na leitura da linguagem da edificação.
(N) Letreiro paralelo ou perpendicular à edificação, não apresentando o uso simultâneo dos dois tipos.
(S) Regularidade de toldos e marquises.

Quanto a materialidade: letreiro "IFF" em acrílico; placa IFP em lona e alumínio; letreiro e revestimentos "Doutor na Hora" em ACM; placa perpendicular a edificação em ACM.
Quanto a originalidade: elementos não originais da edificação.

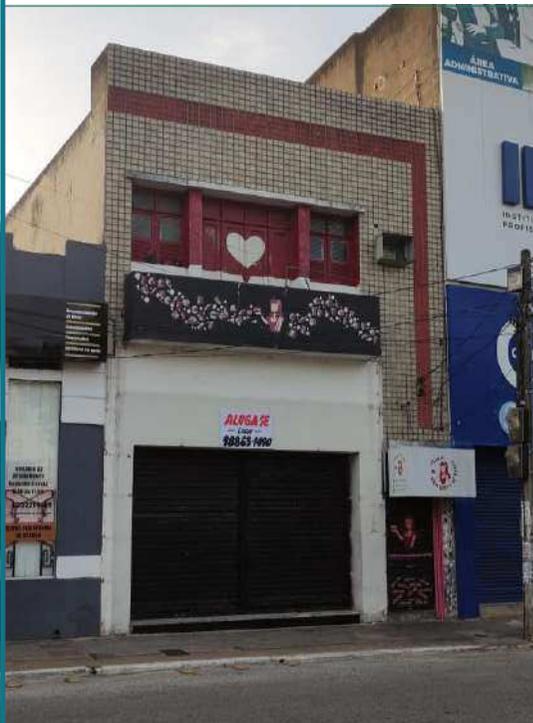
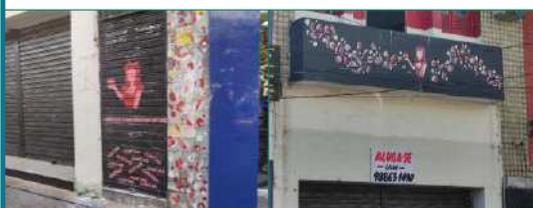
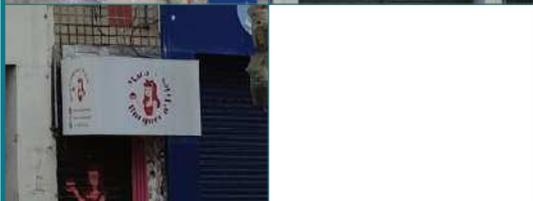
Lei Municipal Nº 3.721/1999 Decreto 25.139/2004 Lei Complementar Nº 003/2006 Decreto 33.816/2013	() Residencial (x) Comercial () Institucional () Serviços () Misto () Vazio
Descrição dos Usos:	Estado da Conservação:
1. Mara Burger n' Fries	() Bom (x) Regular () Ruim () Ruína
Grau de Modificação:	Identificação da Publicidade:
() Íntegro () Pouco Alterado () Muito Alterado (x) Descaracterizado () Não se Aplica	(x) Marquise () Toldo () Anúncio (x) Letreiro () Totem () Outros

(S) Dimensão correta de letreiros, anúncios, toldos, marquises e demais elementos parametrizados.
 (S) Posicionamento de elementos, sem interferir na leitura da linguagem da edificação.
 (S) Letreiro paralelo ou perpendicular à edificação, não apresentando o uso simultâneo dos dois tipos.
 (S) Regularidade de toldos e marquises.

Quanto a materialidade: marquise "Mara Burger n' Fries" em lona e alumínio; pintura sob o portão metálico e sob a marquise construtiva.
 Quanto a originalidade: a marquise do pavimento superior apesar de veicular a identidade visual do empreendimento, é um elemento original da edificação, quanto a publicidade restante, são elementos não originais.

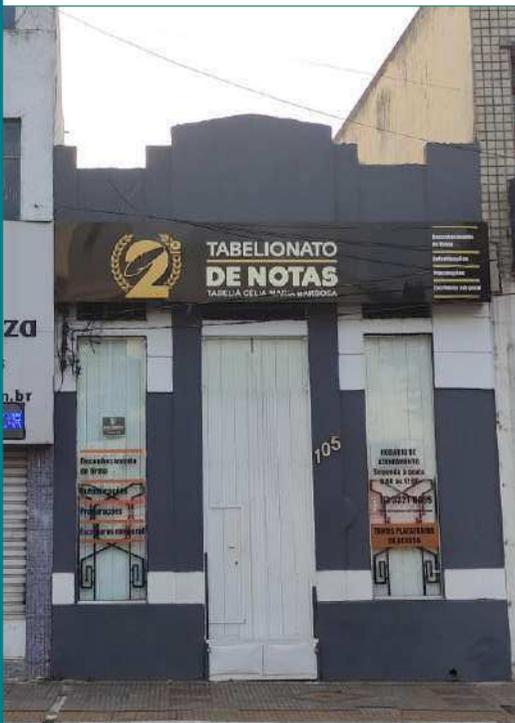
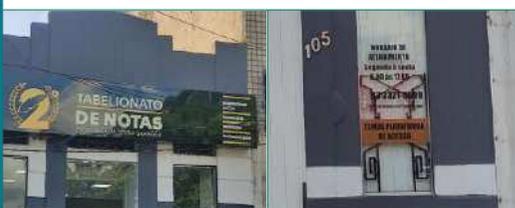
Lei Municipal Nº 3.721/1999 Decreto 25.139/2004 Lei Complementar Nº 003/2006 Decreto 33.816/2013	() Residencial () Comercial () Institucional (x) Serviços () Misto () Vazio
Descrição dos Usos:	Estado da Conservação:
1. Tabelionato de Notas	(x) Bom () Regular () Ruim () Ruína
Grau de Modificação:	Identificação da Publicidade:
() Íntegro (x) Pouco Alterado () Muito Alterado () Descaracterizado () Não se Aplica	() Marquise () Toldo (x) Anúncio (x) Letreiro () Totem () Outros

(N) Dimensão correta de letreiros, anúncios, toldos, marquises e demais elementos parametrizados.
 (S) Posicionamento de elementos, sem interferir na leitura da linguagem da edificação.
 (S) Letreiro paralelo ou perpendicular à edificação, não apresentando o uso simultâneo dos dois tipos.
 (S) Regularidade de toldos e marquises.

Quanto a materialidade: letreiro em ACM; anúncios adesivos sob as esquadrias.
 Quanto a originalidade: elementos não originais da edificação.

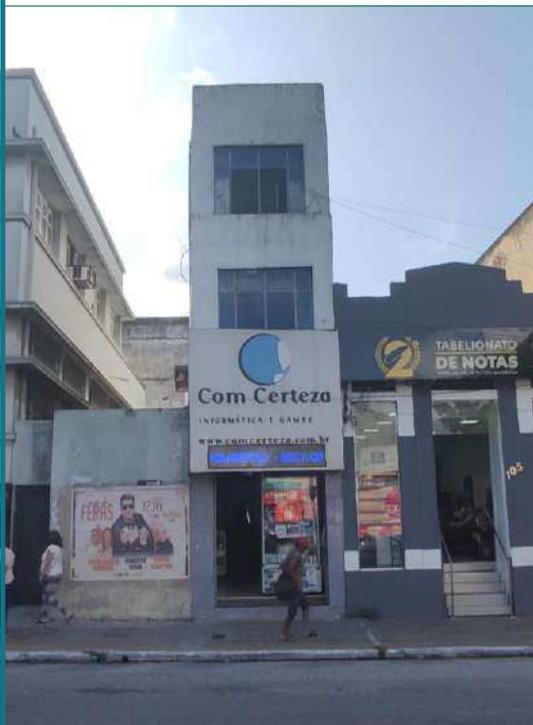
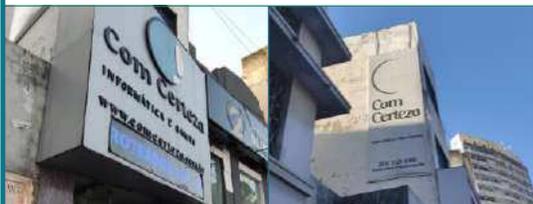
Lei Municipal Nº 3.721/1999 Decreto 25.139/2004 Lei Complementar Nº 003/2006 Decreto 33.816/2013	<input type="checkbox"/> Residencial <input checked="" type="checkbox"/> Comercial <input type="checkbox"/> Institucional <input type="checkbox"/> Serviços <input type="checkbox"/> Misto <input type="checkbox"/> Vazio
Descrição dos Usos: 1. Com Certeza Informática	Estado da Conservação: <input type="checkbox"/> Bom <input checked="" type="checkbox"/> Regular <input type="checkbox"/> Ruim <input type="checkbox"/> Ruína
Grau de Modificação: <input checked="" type="checkbox"/> Íntegro <input type="checkbox"/> Pouco Alterado <input type="checkbox"/> Muito Alterado <input type="checkbox"/> Descaracterizado <input type="checkbox"/> Não se Aplica	Identificação da Publicidade: <input checked="" type="checkbox"/> Marquise <input type="checkbox"/> Toldo <input type="checkbox"/> Anúncio <input checked="" type="checkbox"/> Letreiro <input type="checkbox"/> Totem <input type="checkbox"/> Outros

Análise de posturas quanto à publicidade: "S" para SIM e "N" para NÃO (N) Dimensão correta de letreiros, anúncios, toldos, marquises e demais elementos parametrizados. (S) Posicionamento de elementos, sem interferir na leitura da linguagem da edificação. (S) Letreiro paralelo ou perpendicular à edificação, não apresentando o uso simultâneo dos dois tipos. (N) Regularidade de toldos e marquises.

Caracterização dos elementos publicitários: Quanto a materialidade: marquise em ACM, com anúncio em LED. Quanto a originalidade: elemento não original da edificação.

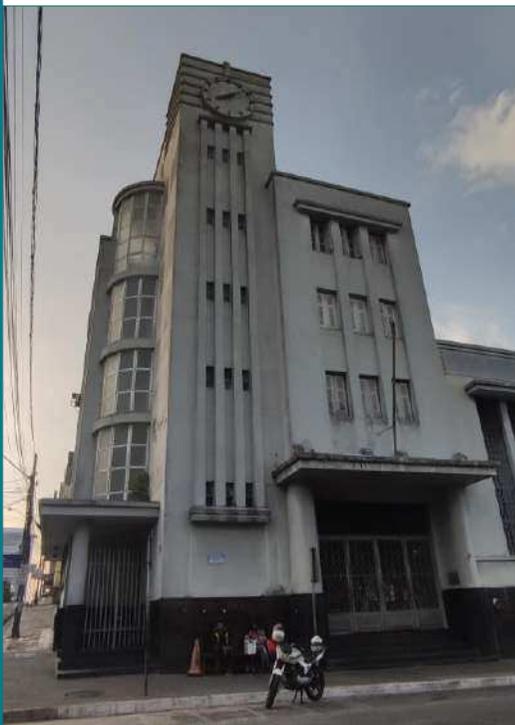
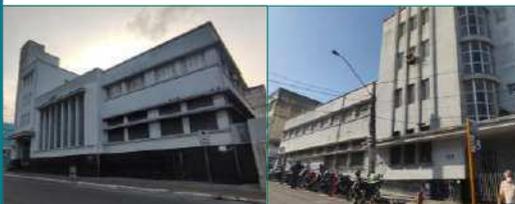
Lei Municipal Nº 3.721/1999 Decreto 25.139/2004 Lei Complementar Nº 003/2006 Decreto 33.816/2013	<input type="checkbox"/> Residencial <input type="checkbox"/> Comercial <input type="checkbox"/> Institucional <input checked="" type="checkbox"/> Serviços <input type="checkbox"/> Misto <input type="checkbox"/> Vazio
Descrição dos Usos: 1. Correios de Campina Grande	Estado da Conservação: <input checked="" type="checkbox"/> Bom <input type="checkbox"/> Regular <input type="checkbox"/> Ruim <input type="checkbox"/> Ruína
Grau de Modificação: <input type="checkbox"/> Íntegro <input checked="" type="checkbox"/> Pouco Alterado <input type="checkbox"/> Muito Alterado <input type="checkbox"/> Descaracterizado <input type="checkbox"/> Não se Aplica	Identificação da Publicidade: <input type="checkbox"/> Marquise <input type="checkbox"/> Toldo <input type="checkbox"/> Anúncio <input checked="" type="checkbox"/> Letreiro <input type="checkbox"/> Totem <input type="checkbox"/> Outros

Análise de posturas quanto à publicidade: "S" para SIM e "N" para NÃO (S) Dimensão correta de letreiros, anúncios, toldos, marquises e demais elementos parametrizados. (S) Posicionamento de elementos, sem interferir na leitura da linguagem da edificação. (S) Letreiro paralelo ou perpendicular à edificação, não apresentando o uso simultâneo dos dois tipos. (S) Regularidade de toldos e marquises.

Caracterização dos elementos publicitários: Quanto a materialidade: letreiros em acrílico. Quanto a originalidade: elementos não originais da edificação.

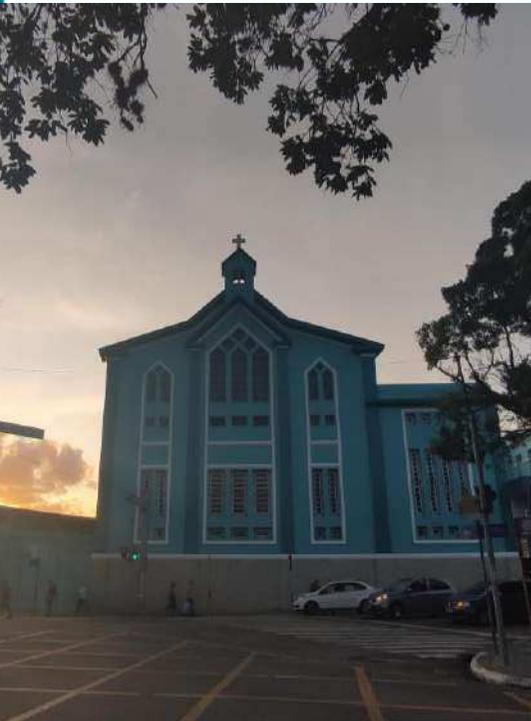
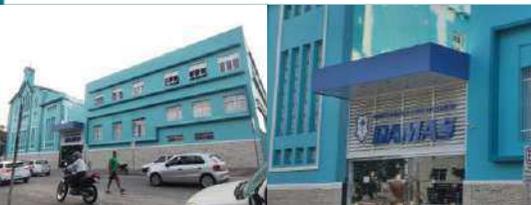
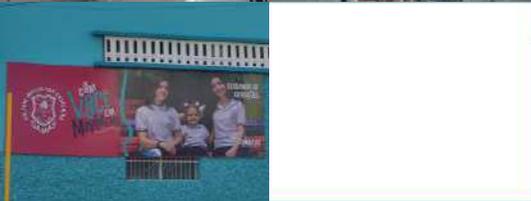
(S) Dimensão correta de letreiros, anúncios, toldos, marquises e demais elementos parametrizados.
(S) Posicionamento de elementos, sem interferir na leitura da linguagem da edificação.
(S) Letreiro paralelo ou perpendicular à edificação, não apresentando o uso simultâneo dos dois tipos.
(N) Regularidade de toldos e marquises.

Quanto a materialidade: marquise em ACM e metalon com letreiro em acrílico; placas em lona e metal.
Quanto a originalidade: elementos não originais da edificação.

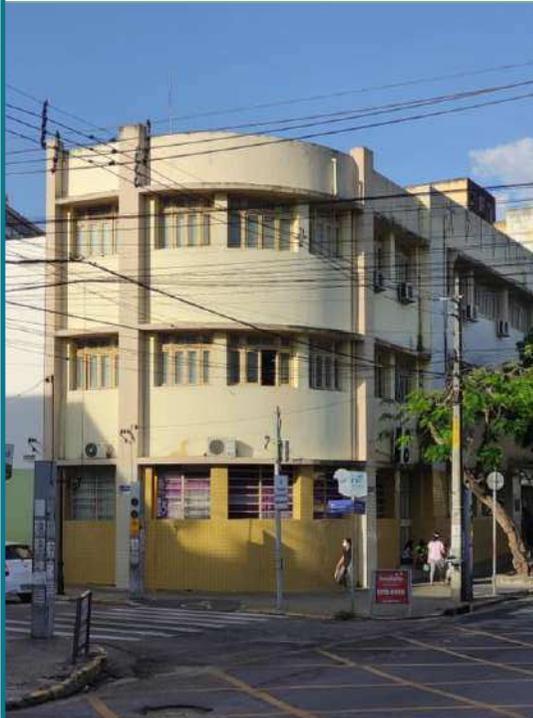
1. Recebedoria de Rendas de Campina Grande	<input checked="" type="checkbox"/> Bom <input type="checkbox"/> Regular <input type="checkbox"/> Ruim <input type="checkbox"/> Ruína
	Grau de Modificação:	Identificação da Publicidade:
	<input type="checkbox"/> Íntegro <input checked="" type="checkbox"/> Pouco Alterado <input type="checkbox"/> Muito Alterado <input type="checkbox"/> Descaracterizado <input type="checkbox"/> Não se Aplica	<input type="checkbox"/> Marquise <input type="checkbox"/> Toldo <input type="checkbox"/> Anúncio <input checked="" type="checkbox"/> Letreiro <input type="checkbox"/> Totem <input type="checkbox"/> Outros
	Análise de posturas quanto à publicidade: "S" para SIM e "N" para NÃO
