VOCÊ JÁ PASSOU POR MIM, E NEM OLHOU PRA MIM:

o uso de elementos publicitários em fachadas do Centro Histórico de Campina Grande, Paraíba.

Monografia (Bacharelado em Arquitetura e Urbanismo) – Universidade Federal de Campina Grande, Centro de Tecnologia e Recursos Naturais, 2022.

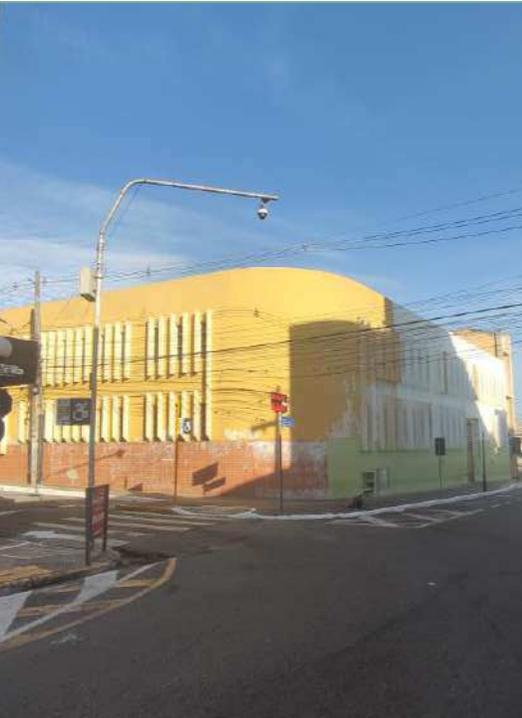
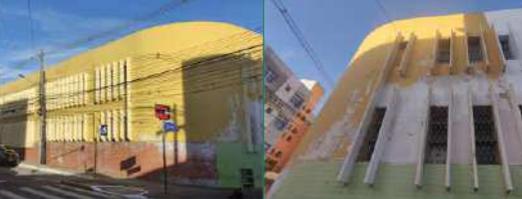
1. Centro de Saúde Dr. Francisco Pinto	<input type="checkbox"/> Bom <input type="checkbox"/> Regular <input checked="" type="checkbox"/> Ruim <input type="checkbox"/> Ruína
	Grau de Modificação:	Identificação da Publicidade:
	<input type="checkbox"/> Íntegro <input checked="" type="checkbox"/> Pouco Alterado <input type="checkbox"/> Muito Alterado <input type="checkbox"/> Descaracterizado <input type="checkbox"/> Não se Aplica	<input type="checkbox"/> Marquise <input type="checkbox"/> Toldo <input type="checkbox"/> Anúncio <input type="checkbox"/> Letreiro <input type="checkbox"/> Totem <input type="checkbox"/> Outros
	Análise de posturas quanto à publicidade: "S" para SIM e "N" para NÃO *	
	(*) Dimensão correta de letreiros, anúncios, toldos, marquises e demais elementos parametrizados. (*) Posicionamento de elementos, sem interferir na leitura da linguagem da edificação. (*) Letreiro paralelo ou perpendicular à edificação, não apresentando o uso simultâneo dos dois tipos. (*) Regularidade de toldos e marquises.

Quanto a materialidade: * Quanto a originalidade: *
	Observações:
	O prédio apesar de ser o Centro de Saúde que atende o Centro da cidade, não apresenta nenhuma placa ou identificação visual dos serviços ali encontrados.

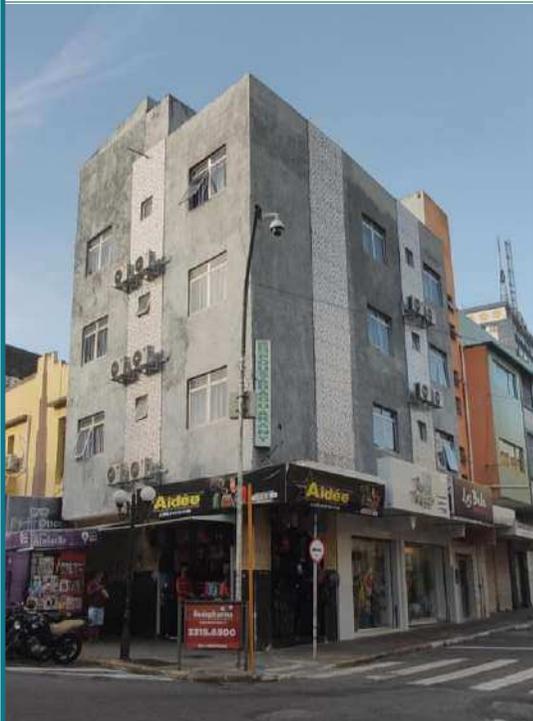
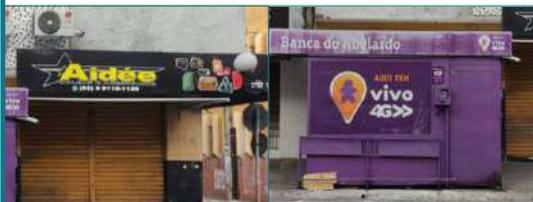
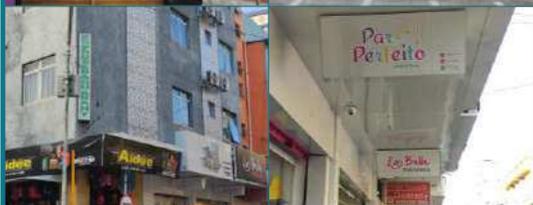
(N) Dimensão correta de letreiros, anúncios, toldos, marquises e demais elementos parametrizados.
(S) Posicionamento de elementos, sem interferir na leitura da linguagem da edificação.
(N) Letreiro paralelo ou perpendicular à edificação, não apresentando o uso simultâneo dos dois tipos.
(N) Regularidade de toldos e marquises.

Quanto a materialidade: marquise "Aídeé", letreiro e placa "Pousada Guarany" e letreiro e placa "La Belle" em lona e metalon; letreiro e placa "Par Perfeito" em ACM.
Quanto a originalidade: elementos não originais da edificação.

A frente do prédio existe a Banca do Abelardo, ocupando parte da calçada.

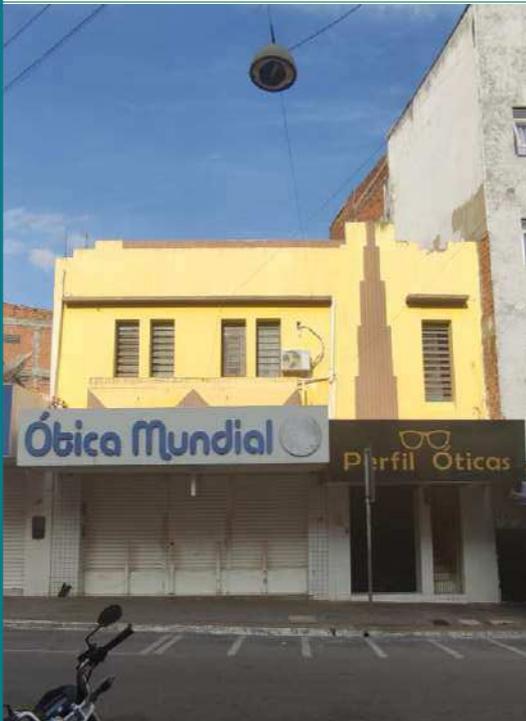
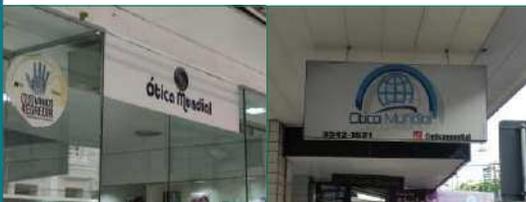
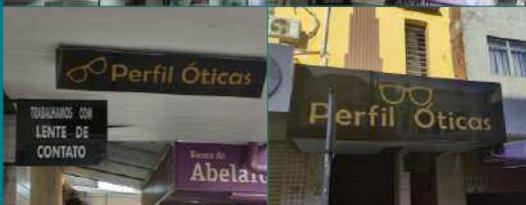
(N) Dimensão correta de letreiros, anúncios, toldos, marquises e demais elementos parametrizados.
(S) Posicionamento de elementos, sem interferir na leitura da linguagem da edificação.
(N) Letreiro paralelo ou perpendicular à edificação, não apresentando o uso simultâneo dos dois tipos.
(N) Regularidade de toldos e marquises.

Quanto a materialidade: letreiros "Ótica Mundial" em lona e metalon; letreiros "Perfil Óticas" e anúncio "Trabalhamos com Lente de Contato" em ACM; letreiro adesivo "Ótica Mundial".
Quanto a originalidade:

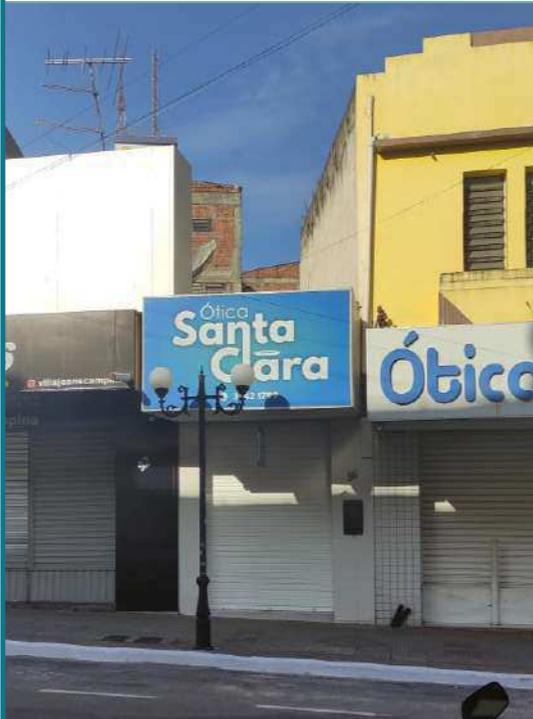
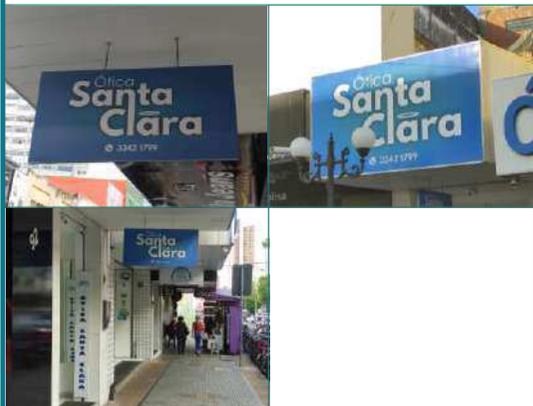
1. Ótica Santa Clara	<input checked="" type="checkbox"/> Bom <input type="checkbox"/> Regular <input type="checkbox"/> Ruim <input type="checkbox"/> Ruína	
Grau de Modificação:	Identificação da Publicidade:	
<input type="checkbox"/> Íntegro <input type="checkbox"/> Pouco Alterado <input type="checkbox"/> Muito Alterado <input type="checkbox"/> Descaracterizado <input checked="" type="checkbox"/> Não se Aplica	<input checked="" type="checkbox"/> Marquise <input type="checkbox"/> Toldo <input type="checkbox"/> Anúncio <input checked="" type="checkbox"/> Letreiro <input type="checkbox"/> Totem <input type="checkbox"/> Outros	
Análise de posturas quanto à publicidade: "S" para SIM e "N" para NÃO

(N) Dimensão correta de letreiros, anúncios, toldos, marquises e demais elementos parametrizados. (N) Posicionamento de elementos, sem interferir na leitura da linguagem da edificação. (N) Letreiro paralelo ou perpendicular à edificação, não apresentando o uso simultâneo dos dois tipos. (N) Regularidade de toldos e marquises.

Caracterização dos elementos publicitários:
Quanto a materialidade: marquise com letreiro lona e metalon. Quanto a originalidade: letreiros não originais da edificação.
Observações:
Aparentemente o estabelecimento ocupou o recuo de uma das edificações laterais.

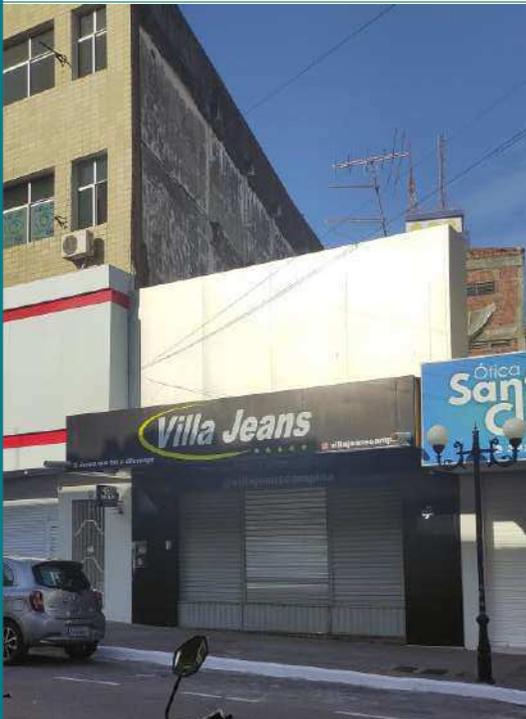
Fachada:	Legislação Incidente:	Uso da Edificação:

1. Villa Jeans	<input checked="" type="checkbox"/> Bom <input type="checkbox"/> Regular <input type="checkbox"/> Ruim <input type="checkbox"/> Ruína	
Grau de Modificação:	Identificação da Publicidade:	
<input type="checkbox"/> Íntegro <input type="checkbox"/> Pouco Alterado <input type="checkbox"/> Muito Alterado <input type="checkbox"/> Descaracterizado <input checked="" type="checkbox"/> Não se Aplica	<input checked="" type="checkbox"/> Marquise <input type="checkbox"/> Toldo <input checked="" type="checkbox"/> Anúncio <input checked="" type="checkbox"/> Letreiro <input type="checkbox"/> Totem <input type="checkbox"/> Outros	
Análise de posturas quanto à publicidade: "S" para SIM e "N" para NÃO

(N) Dimensão correta de letreiros, anúncios, toldos, marquises e demais elementos parametrizados. (N) Posicionamento de elementos, sem interferir na leitura da linguagem da edificação. (S) Letreiro paralelo ou perpendicular à edificação, não apresentando o uso simultâneo dos dois tipos. (N) Regularidade de toldos e marquises.

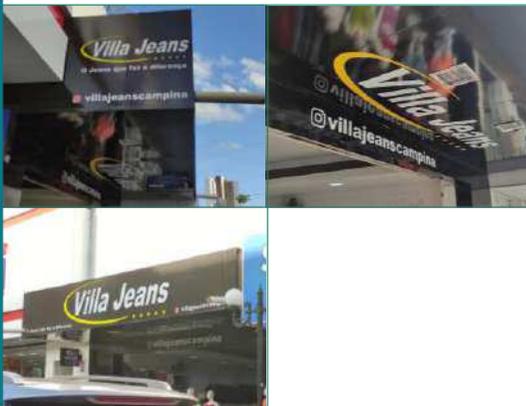
Detalhes:

Caracterização dos elementos publicitários:
Quanto a materialidade: marquise com letreiro em ACM, anúncio em adesivo. Quanto a originalidade: elementos não originais da edificação.
Observações:
Na fachada é possível notar um revestimento possivelmente de ACM, que pode ter sido utilizado para veicular um anúncio anteriormente.

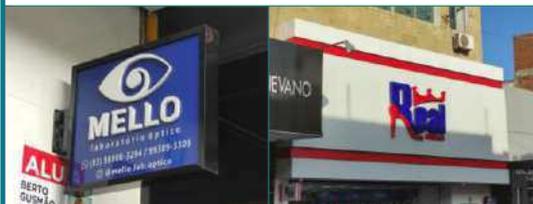
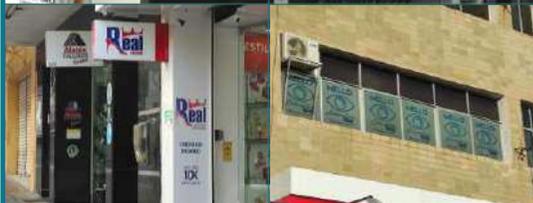
Detalhes:

Análise de posturas quanto à publicidade: "S" para SIM e "N" para NÃO (N) Dimensão correta de letreiros, anúncios, toldos, marquises e demais elementos parametrizados. (N) Posicionamento de elementos, sem interferir na leitura da linguagem da edificação. (N) Letreiro paralelo ou perpendicular à edificação, não apresentando o uso simultâneo dos dois tipos. (N) Regularidade de toldos e marquises.

Caracterização dos elementos publicitários: Quanto a materialidade: letreiros e anúncio "Real Calçados" em ACM; letreiro "Mello" em aço e acrílico. Quanto a originalidade: elementos não originais da edificação.
--

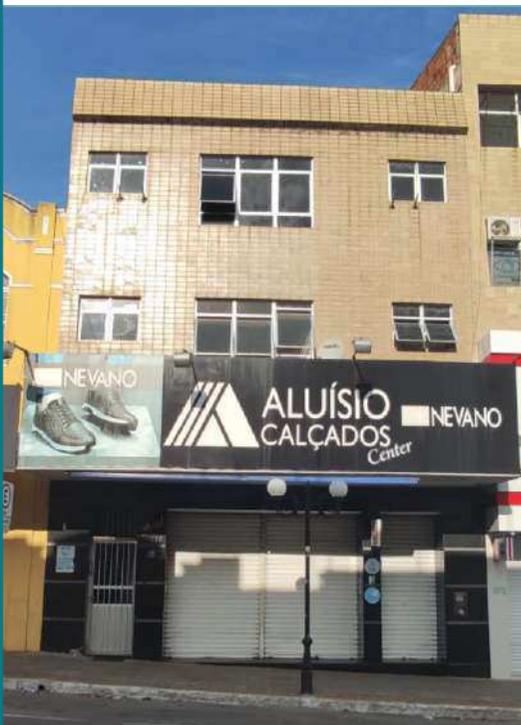
Fachada:	Legislação Incidente:	Uso da Edificação:
----------	-----------------------	--------------------

Análise de posturas quanto à publicidade: "S" para SIM e "N" para NÃO (N) Dimensão correta de letreiros, anúncios, toldos, marquises e demais elementos parametrizados. (S) Posicionamento de elementos, sem interferir na leitura da linguagem da edificação. (N) Letreiro paralelo ou perpendicular à edificação, não apresentando o uso simultâneo dos dois tipos. (N) Regularidade de toldos e marquises.

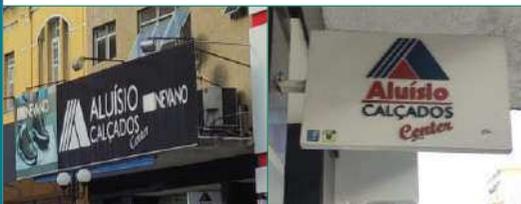
Detalhes:

Caracterização dos elementos publicitários: Quanto a materialidade: marquise em lona e metalon com toldo em lona; letreiro em aço e acrílico. Quanto a originalidade: elementos não originais da edificação.
--

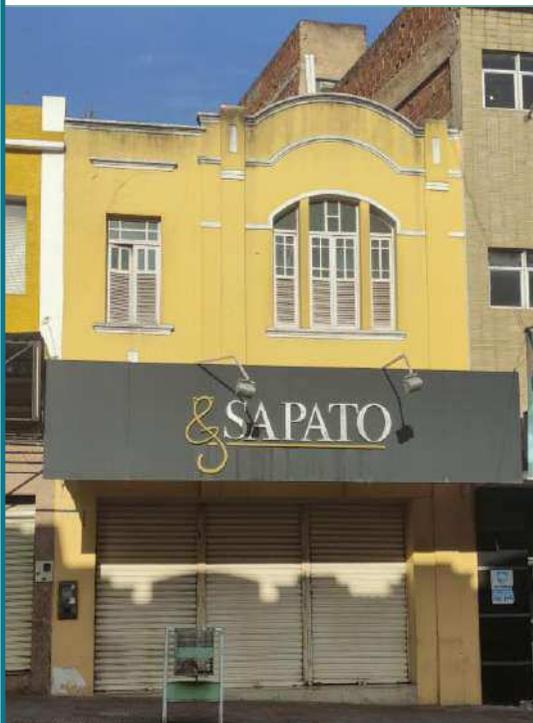
Fachada:	Legislação Incidente:	Uso da Edificação:
----------	-----------------------	--------------------

Análise de posturas quanto à publicidade: "S" para SIM e "N" para NÃO (N) Dimensão correta de letreiros, anúncios, toldos, marquises e demais elementos parametrizados. (S) Posicionamento de elementos, sem interferir na leitura da linguagem da edificação. (S) Letreiro paralelo ou perpendicular à edificação, não apresentando o uso simultâneo dos dois tipos. (N) Regularidade de toldos e marquises.

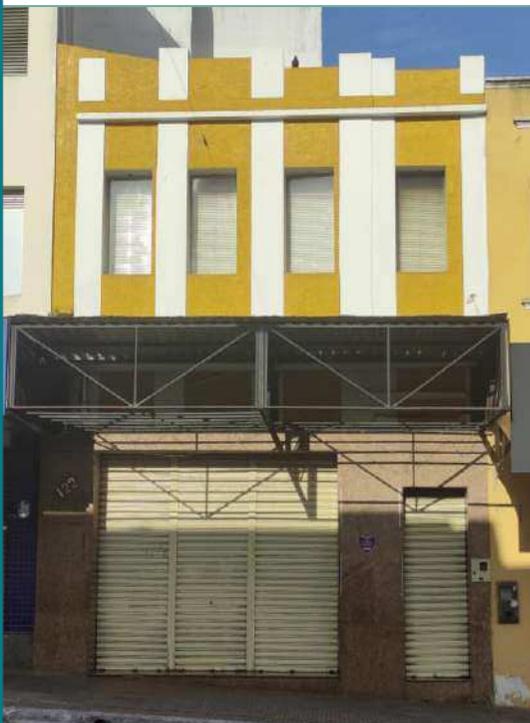
Fachada:	Legislação Incidente:	Uso da Edificação:
----------	-----------------------	--------------------

Análise de posturas quanto à publicidade: "S" para SIM e "N" para NÃO (N) Dimensão correta de letreiros, anúncios, toldos, marquises e demais elementos parametrizados. (S) Posicionamento de elementos, sem interferir na leitura da linguagem da edificação. (S) Letreiro paralelo ou perpendicular à edificação, não apresentando o uso simultâneo dos dois tipos. (N) Regularidade de toldos e marquises.

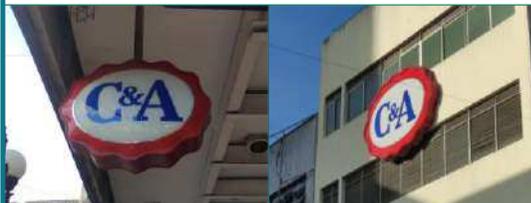
Detalhes:

- (N) Dimensão correta de letreiros, anúncios, toldos, marquises e demais elementos parametrizados.
- (S) Posicionamento de elementos, sem interferir na leitura da linguagem da edificação.
- (N) Letreiro paralelo ou perpendicular à edificação, não apresentando o uso simultâneo dos dois tipos.
- (N) Regularidade de toldos e marquises.

Quanto a materialidade: letreiros em acrílico e marquise em ACM.
Quanto a originalidade: elementos não originais da edificação.

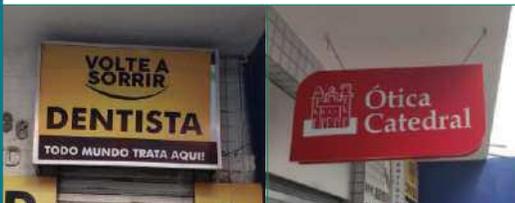
Detalhes:

- (N) Dimensão correta de letreiros, anúncios, toldos, marquises e demais elementos parametrizados.
- (N) Posicionamento de elementos, sem interferir na leitura da linguagem da edificação.
- (N) Letreiro paralelo ou perpendicular à edificação, não apresentando o uso simultâneo dos dois tipos.
- (N) Regularidade de toldos e marquises.

Quanto a materialidade: letreiro "dentista" em placa de lona e metal; letreiro "dentista" em adesivo; marquise e letreiro "Ótica Catedral" em ACM; anúncio "Creative Odontologia" em lona e metal.
Quanto a originalidade: elementos não originais da edificação.

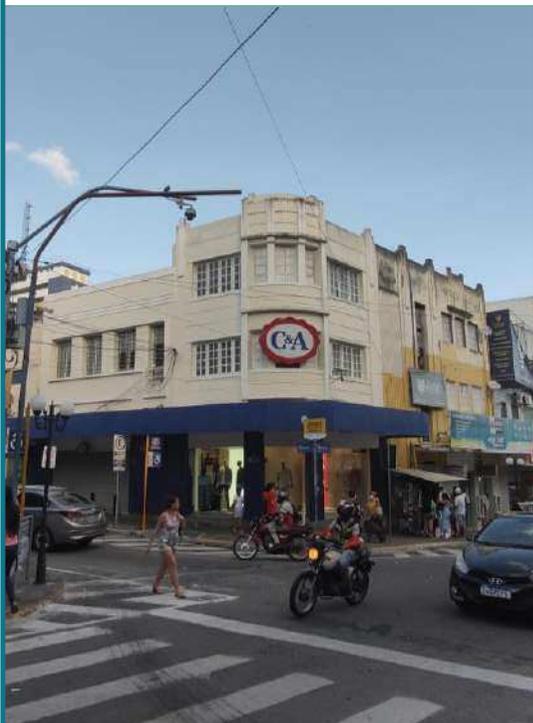
Fachada:	Legislação Incidente:	Uso da Edificação:
----------	-----------------------	--------------------

Análise de posturas quanto à publicidade: "S" para SIM e "N" para NÃO (N) Dimensão correta de letreiros, anúncios, toldos, marquises e demais elementos parametrizados. (N) Posicionamento de elementos, sem interferir na leitura da linguagem da edificação. (N) Letreiro paralelo ou perpendicular à edificação, não apresentando o uso simultâneo dos dois tipos. (N) Regularidade de toldos e marquises.

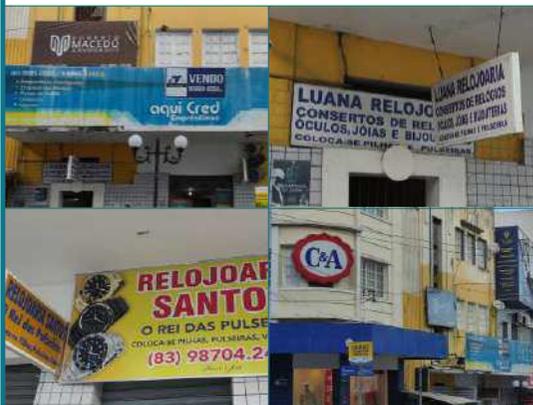
Detalhes:

Caracterização dos elementos publicitários: Quanto a materialidade: letreiros "C&A" em acrílico; marquise C&A em ACM; Marquise "Aqui Cred" em lona e metal; anúncios "Luana Relojoaria" em lona e metal; letreiros "Relojoaria Santos" e "Roberto Macedo Advocacia" em lona e metal. Quanto a originalidade: elementos não originais da edificação.
Observações: A parte da edificação que abriga a C&A possui um bom estado da conservação, enquanto a lateral que abriga os demais estabelecimentos possui conservação ruim. Além dos comércios, na lateral do prédio existe um fiteiro utilizado para a venda de variedades.

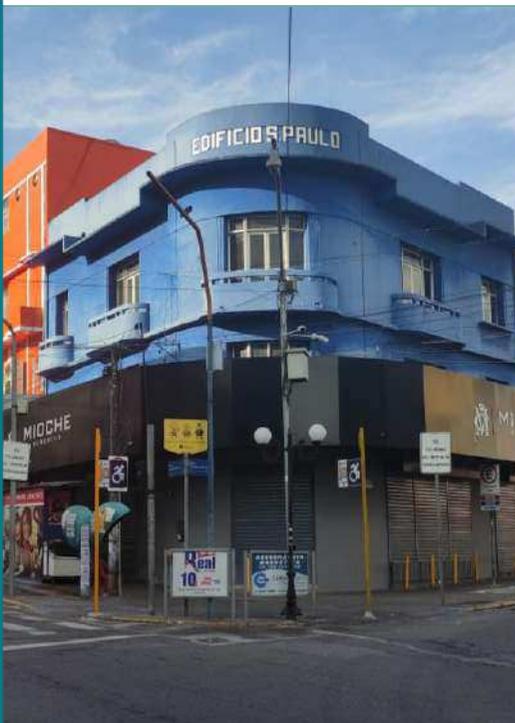
Fachada:	Legislação Incidente:	Uso da Edificação:
----------	-----------------------	--------------------

Análise de posturas quanto à publicidade: "S" para SIM e "N" para NÃO (N) Dimensão correta de letreiros, anúncios, toldos, marquises e demais elementos parametrizados. (S) Posicionamento de elementos, sem interferir na leitura da linguagem da edificação. (S) Letreiro paralelo ou perpendicular à edificação, não apresentando o uso simultâneo dos dois tipos. (N) Regularidade de toldos e marquises.

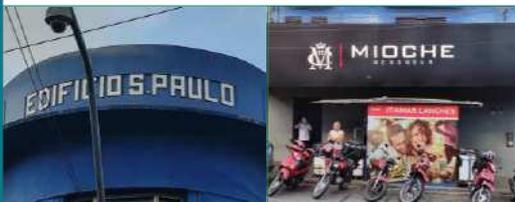
Detalhes:

Caracterização dos elementos publicitários: Quanto a materialidade: letreiro "Edifício São Paulo" em concreto; marquise "Mioche" em ACM. Quanto a originalidade: letreiro "Edifício São Paulo" original da edificação, marquise "Mioche" não original da edificação.
Observações: Existe um fiteiro na lateral da edificação para fins de alimentação.

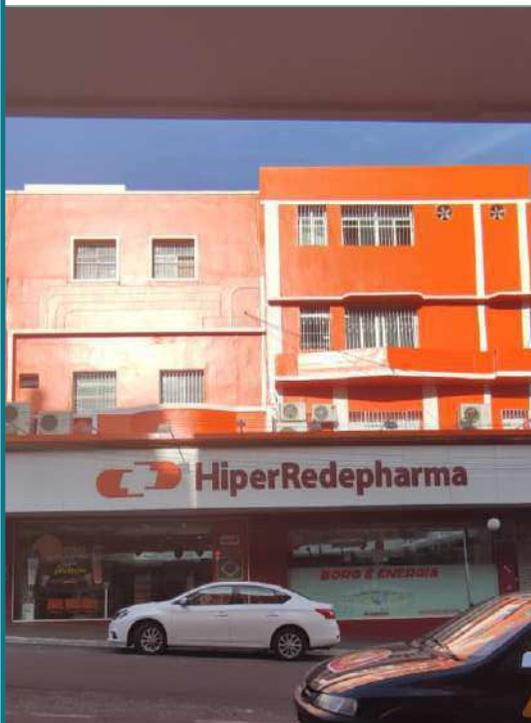
Fachada:	Legislação Incidente:	Uso da Edificação:
----------	-----------------------	--------------------

Análise de posturas quanto à publicidade: "S" para SIM e "N" para NÃO (N) Dimensão correta de letreiros, anúncios, toldos, marquises e demais elementos parametrizados. (S) Posicionamento de elementos, sem interferir na leitura da linguagem da edificação. (S) Letreiro paralelo ou perpendicular à edificação, não apresentando o uso simultâneo dos dois tipos. (N) Regularidade de toldos e marquises.

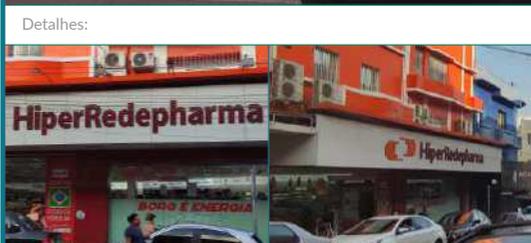
Detalhes: Caracterização dos elementos publicitários: Quanto a materialidade: marquise em ACM; anúncios adesivos. Quanto a originalidade: elementos não originais da edificação.
Observações: A edificação ocupa dois lotes, nos quais é possível notar que foram acrescentados um pavimento, descaracterizando grande parte da linguagem art déco original.

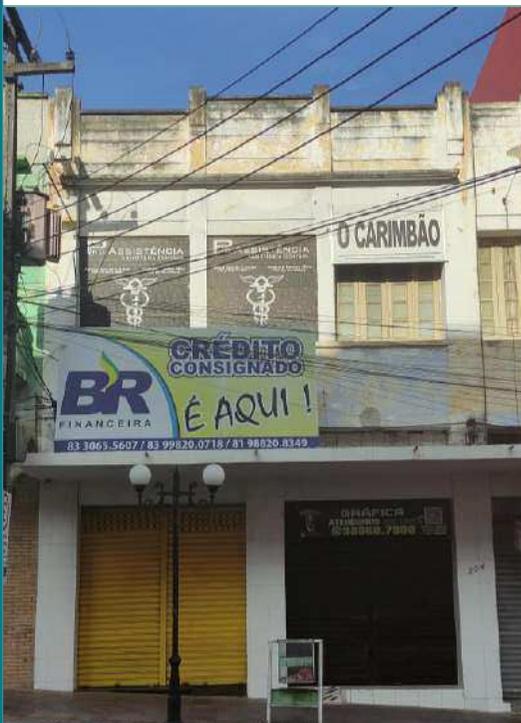
Fachada:	Legislação Incidente:	Uso da Edificação:
----------	-----------------------	--------------------

Análise de posturas quanto à publicidade: "S" para SIM e "N" para NÃO (N) Dimensão correta de letreiros, anúncios, toldos, marquises e demais elementos parametrizados. (N) Posicionamento de elementos, sem interferir na leitura da linguagem da edificação. (N) Letreiro paralelo ou perpendicular à edificação, não apresentando o uso simultâneo dos dois tipos. (S) Regularidade de toldos e marquises.

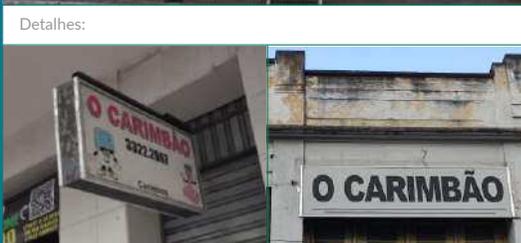
Detalhes: Caracterização dos elementos publicitários: Quanto a materialidade: letreiros "O Carimbão", "BR Financeira" e "Gráfica" em lona e metal; anúncios adesivos "Pro Assistência Contábil". Quanto a originalidade: elementos não originais da edificação.
Observações:

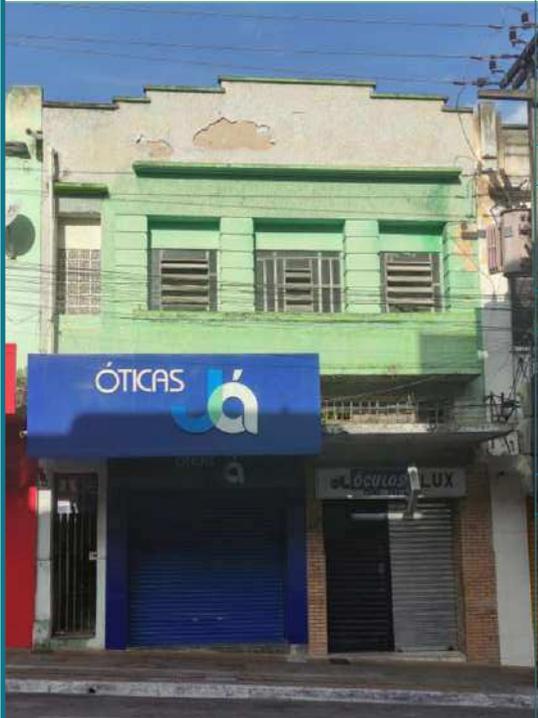
Fachada: Legislação Incidente: Uso da Edificação:

(N) Dimensão correta de letreiros, anúncios, toldos, marquises e demais elementos parametrizados.
(S) Posicionamento de elementos, sem interferir na leitura da linguagem da edificação.
(N) Letreiro paralelo ou perpendicular à edificação, não apresentando o uso simultâneo dos dois tipos.
(N) Regularidade de toldos e marquises.

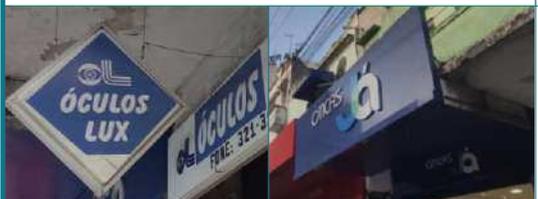
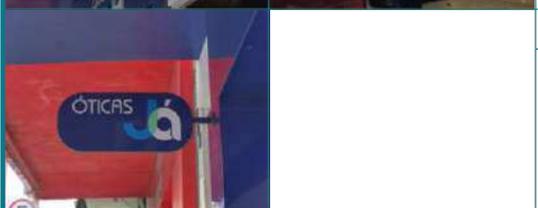
Detalhes:

Quanto a materialidade: letreiro paralelo "Óculos Lux" em lona e metal; letreiro perpendicular "Óculos Lux" em PVC; letreiros e marquise Óticas Já" em ACM.
Quanto a originalidade: elementos não originais da edificação.

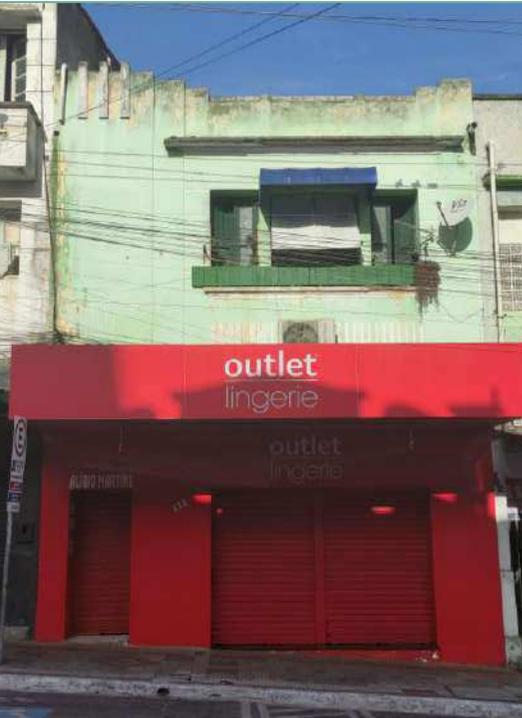
Fachada: Legislação Incidente: Uso da Edificação:

(N) Dimensão correta de letreiros, anúncios, toldos, marquises e demais elementos parametrizados.
(S) Posicionamento de elementos, sem interferir na leitura da linguagem da edificação.
(S) Letreiro paralelo ou perpendicular à edificação, não apresentando o uso simultâneo dos dois tipos.
(N) Regularidade de toldos e marquises.

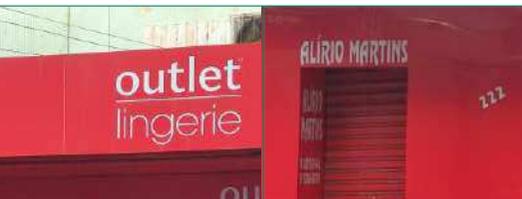
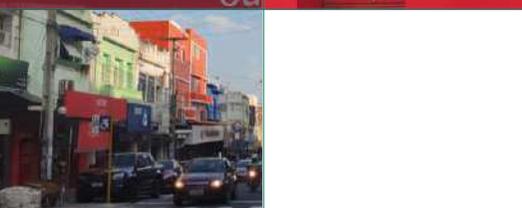
Detalhes:

Quanto a materialidade: marquise em ACM com toldo embutido em lona.
Quanto a originalidade: elementos não originais da edificação.

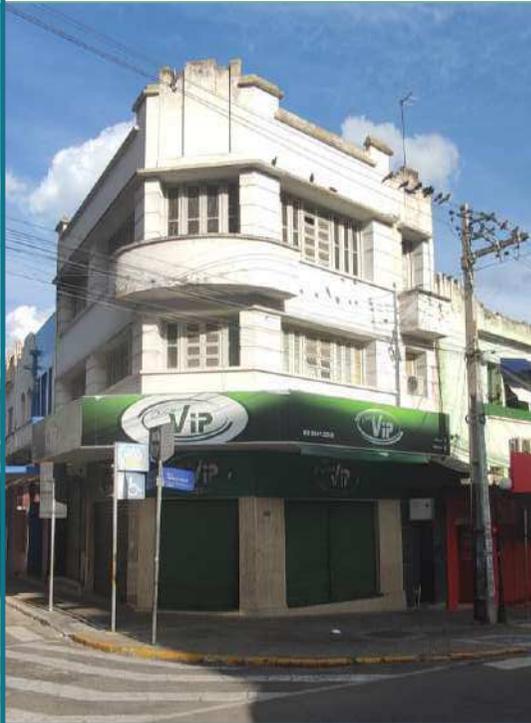
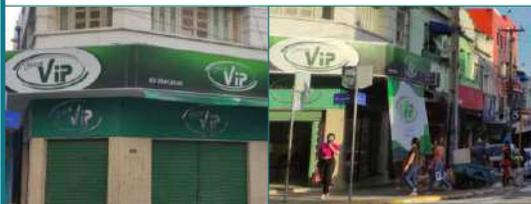
Análise de posturas quanto à publicidade: "S" para SIM e "N" para NÃO (N) Dimensão correta de letreiros, anúncios, toldos, marquises e demais elementos parametrizados. (S) Posicionamento de elementos, sem interferir na leitura da linguagem da edificação. (S) Letreiro paralelo ou perpendicular à edificação, não apresentando o uso simultâneo dos dois tipos. (N) Regularidade de toldos e marquises.

Caracterização dos elementos publicitários: Quanto a materialidade: marquise em lona e metal com toldo em lona, letreiro em ACM e acrílico. Quanto a originalidade: elementos não originais da edificação.
--

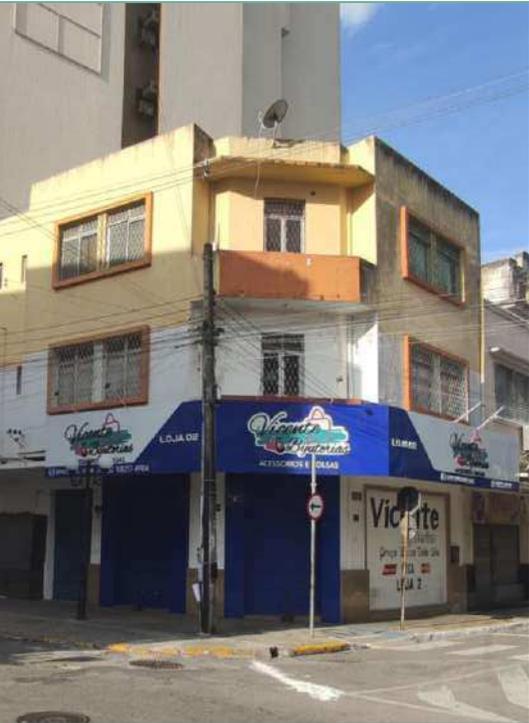
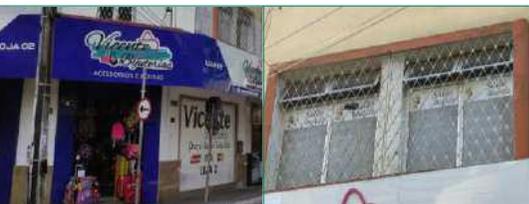
Ficha: 65	Rua: Venâncio Neiva/Monsenhor Sales	Nº da Edificação: 248	Estilo Arquitetônico Original: Art Déco
-----------	-------------------------------------	-----------------------	---

Análise de posturas quanto à publicidade: "S" para SIM e "N" para NÃO (N) Dimensão correta de letreiros, anúncios, toldos, marquises e demais elementos parametrizados. (S) Posicionamento de elementos, sem interferir na leitura da linguagem da edificação. (S) Letreiro paralelo ou perpendicular à edificação, não apresentando o uso simultâneo dos dois tipos. (N) Regularidade de toldos e marquises.

Caracterização dos elementos publicitários: Quanto a materialidade: marquise em ACM; anúncio pintado sob a parede; anúncio adesivo sob as esquadrias. Quanto a originalidade: elementos não originais da edificação.
--

Observações: O Salão de Beleza não funcionais mais no local, porém o adesivo foi deixado na esquadria.

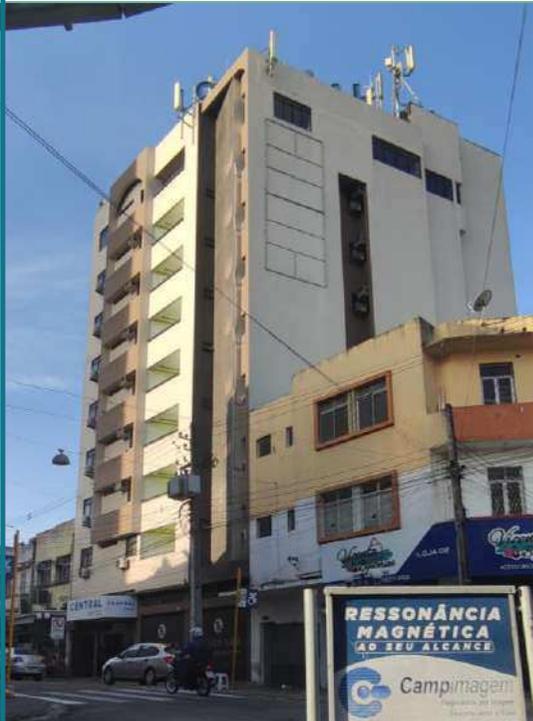
1. Central Hotel	<input checked="" type="checkbox"/> Bom <input type="checkbox"/> Regular <input type="checkbox"/> Ruim <input type="checkbox"/> Ruína
	Grau de Modificação:	Identificação da Publicidade:
	<input checked="" type="checkbox"/> Íntegro <input type="checkbox"/> Pouco Alterado <input type="checkbox"/> Muito Alterado <input type="checkbox"/> Descaracterizado <input type="checkbox"/> Não se Aplica	<input checked="" type="checkbox"/> Marquise <input type="checkbox"/> Toldo <input type="checkbox"/> Anúncio <input checked="" type="checkbox"/> Letreiro <input type="checkbox"/> Totem <input type="checkbox"/> Outros
Análise de posturas quanto à publicidade: "S" para SIM e "N" para NÃO

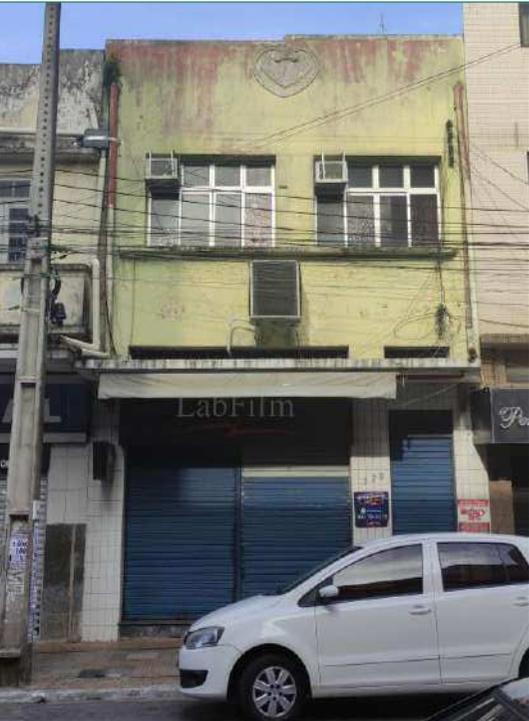
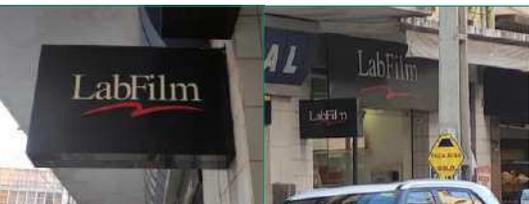
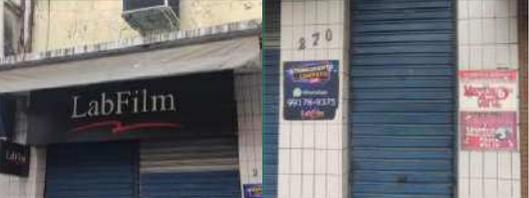
1. LabFilm	<input type="checkbox"/> Bom <input type="checkbox"/> Regular <input checked="" type="checkbox"/> Ruim <input type="checkbox"/> Ruína
	Grau de Modificação:	Identificação da Publicidade:
	<input type="checkbox"/> Íntegro <input checked="" type="checkbox"/> Pouco Alterado <input type="checkbox"/> Muito Alterado <input type="checkbox"/> Descaracterizado <input type="checkbox"/> Não se Aplica	<input type="checkbox"/> Marquise <input checked="" type="checkbox"/> Toldo <input checked="" type="checkbox"/> Anúncio <input checked="" type="checkbox"/> Letreiro <input type="checkbox"/> Totem <input type="checkbox"/> Outros
Análise de posturas quanto à publicidade: "S" para SIM e "N" para NÃO

(N) Dimensão correta de letreiros, anúncios, toldos, marquises e demais elementos parametrizados. (S) Posicionamento de elementos, sem interferir na leitura da linguagem da edificação. (N) Letreiro paralelo ou perpendicular à edificação, não apresentando o uso simultâneo dos dois tipos. (N) Regularidade de toldos e marquises.

Caracterização dos elementos publicitários:
Quanto a materialidade: letreiro paralelo em lona e metal; letreiro perpendicular em ACM; toldo em lona fixo na marquise; anúncios adesivos sob as paredes. Quanto a originalidade: elementos não originais da edificação.

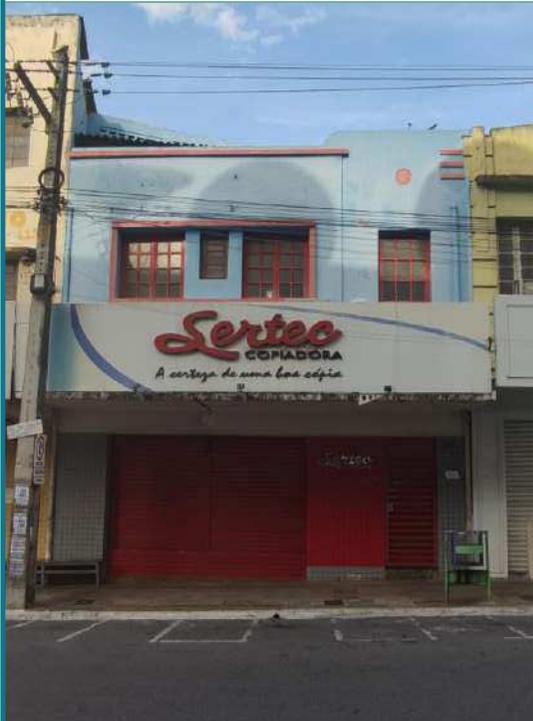
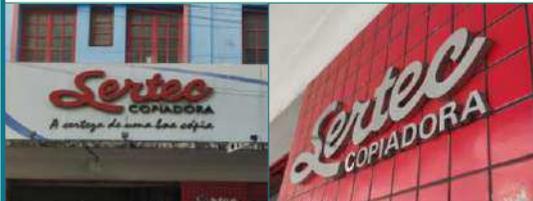
Caracterização dos elementos publicitários: Quanto a materialidade: marquise em lona e metal; letreiros em acrílico. Quanto a originalidade: elementos não originais da edificação.

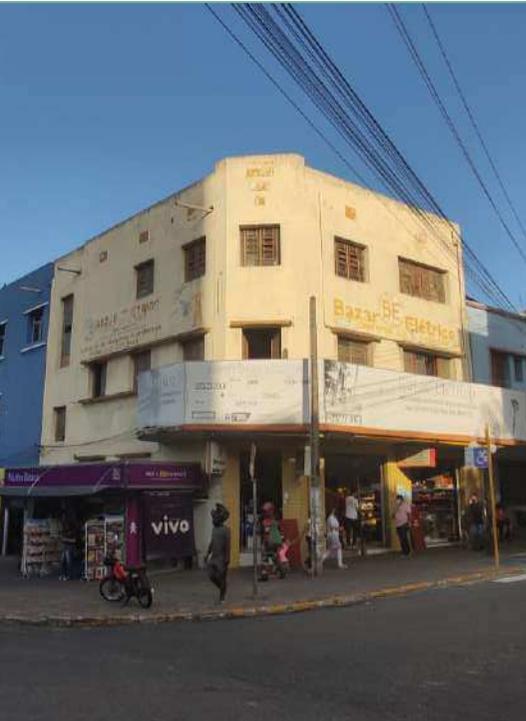
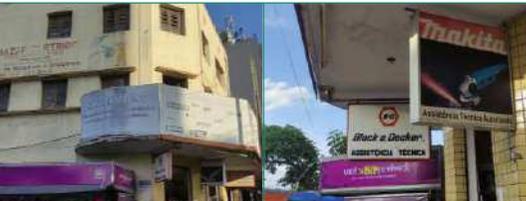
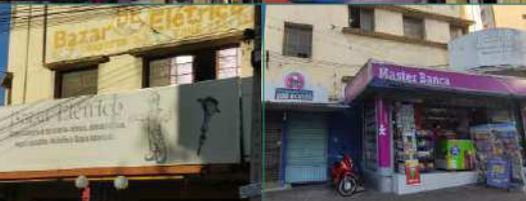
Caracterização dos elementos publicitários: Quanto a materialidade: Marquise, letreiro "Bazar Elétrico", anúncio "Thakita" e anúncio "Black e Decker" em lona e metal; letreiros "Bazar Elétrico" pintados diretamente sob as paredes, letreiro e marquise "Pronto Socorro dos Óculos" em ACM e acrílico. Quanto a originalidade: elementos não originais da edificação.
--

Observações: A Master Banca encontra-se no passeio utilizando de uma das laterais da edificação.

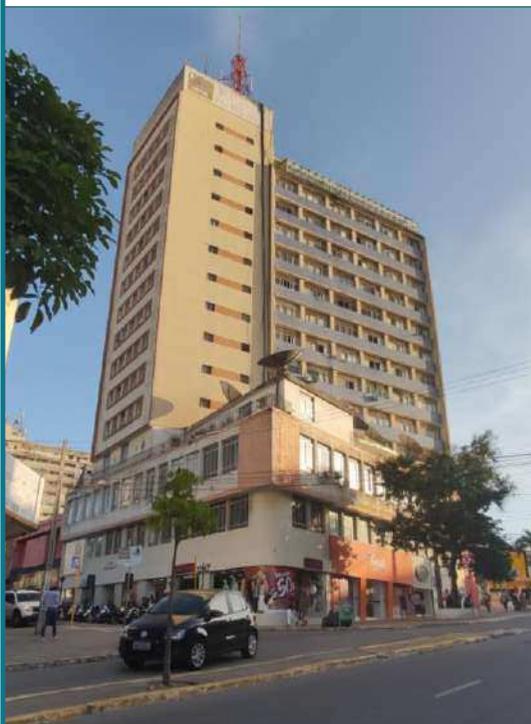
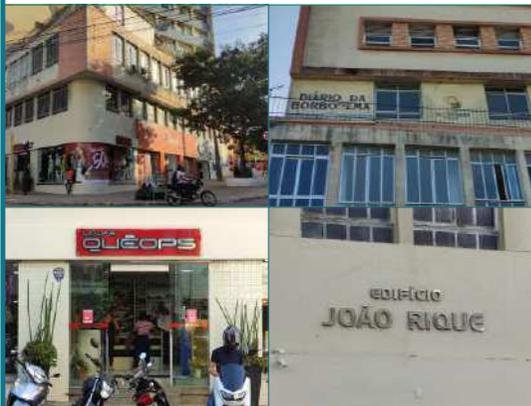
Análise de posturas quanto à publicidade: "S" para SIM e "N" para NÃO (N) Dimensão correta de letreiros, anúncios, toldos, marquises e demais elementos parametrizados. (S) Posicionamento de elementos, sem interferir na leitura da linguagem da edificação. (S) Letreiro paralelo ou perpendicular à edificação, não apresentando o uso simultâneo dos dois tipos. (S) Regularidade de toldos e marquises.

Caracterização dos elementos publicitários: Quanto a materialidade: letreiros "Lojas Quéops" em acrílico, letreiro "Totalli" em ACM; letreiro "Edifício João Rique" em aço; letreiro e logo "Diário da Borborema" pintados diretamente sob a parede. Quanto a originalidade: letreiros não originais da edificação, com exceção do "Edifício João Rique".
Observações: A Edificação abriga outros comércios analisados ao tratar da Rua Marquês do Herval.

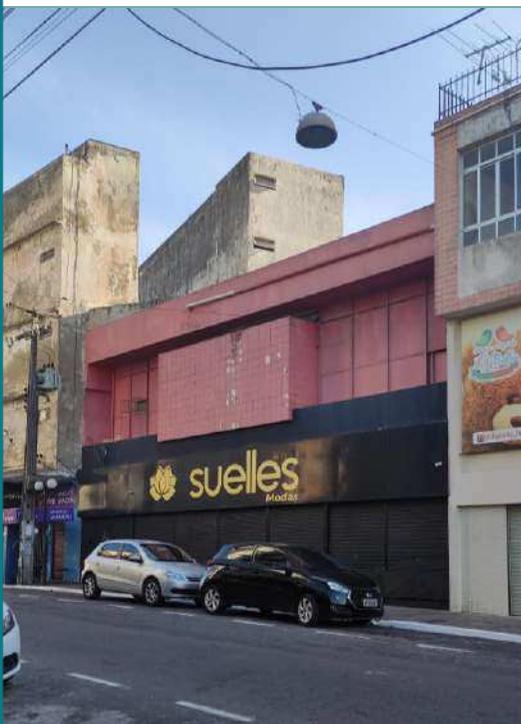
Análise de posturas quanto à publicidade: "S" para SIM e "N" para NÃO (N) Dimensão correta de letreiros, anúncios, toldos, marquises e demais elementos parametrizados. (S) Posicionamento de elementos, sem interferir na leitura da linguagem da edificação. (S) Letreiro paralelo ou perpendicular à edificação, não apresentando o uso simultâneo dos dois tipos. (S) Regularidade de toldos e marquises.

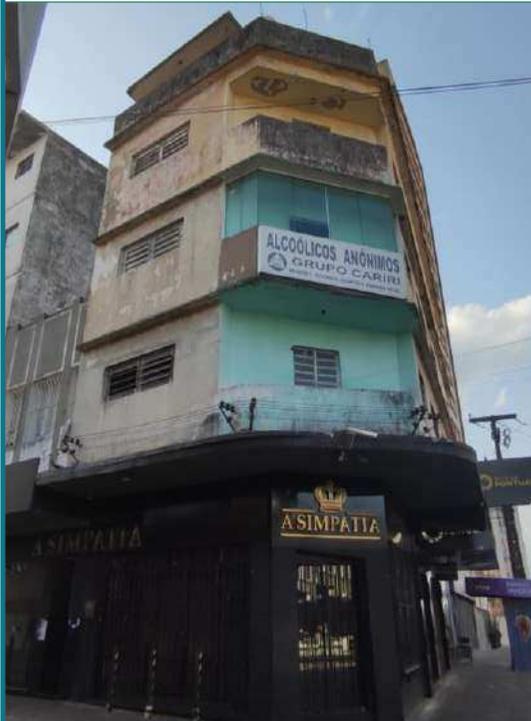
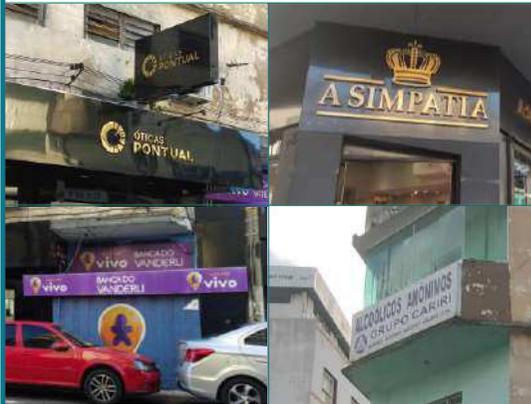
Caracterização dos elementos publicitários: Quanto a materialidade: marquise e letreiros "Óticas Pontual" e "A simpatia" em ACM; letreiro "Alcoólicos Anônimos" pintado diretamente sob a parede. Quanto a originalidade: elementos não originais da edificação.
Observações: No passeio, próximo a edificação existe a Banca do Vanderli, porém a Banca não possui ligação direta com a edificação, estando apenas próxima.

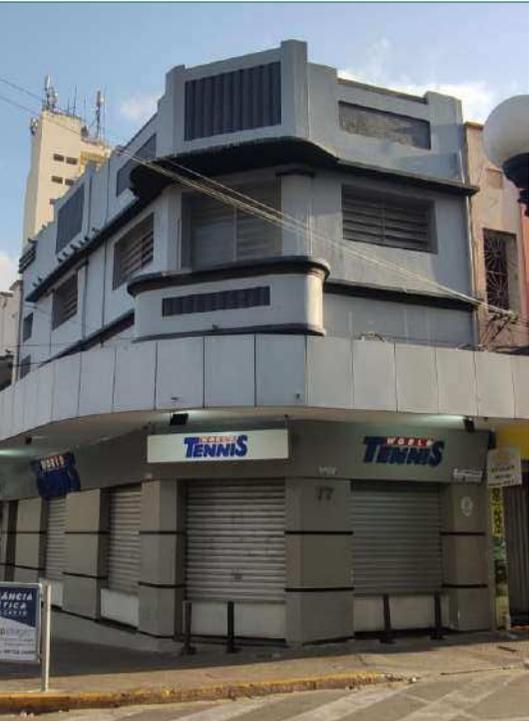
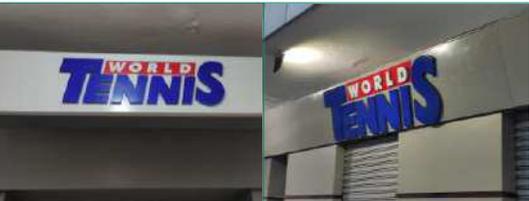
Caracterização dos elementos publicitários: Quanto a materialidade: marquise e letreiros em ACM. Quanto a originalidade: elementos não originais da edificação.
Observações:

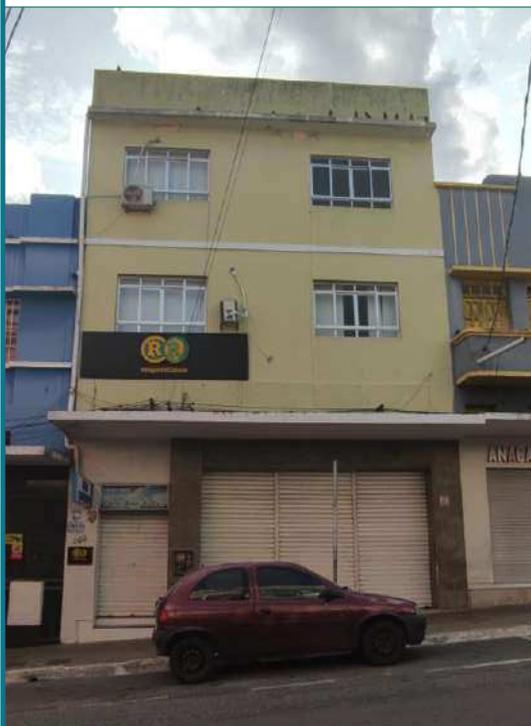
Análise de posturas quanto à publicidade: "S" para SIM e "N" para NÃO (N) Dimensão correta de letreiros, anúncios, toldos, marquises e demais elementos parametrizados. (S) Posicionamento de elementos, sem interferir na leitura da linguagem da edificação. (N) Letreiro paralelo ou perpendicular à edificação, não apresentando o uso simultâneo dos dois tipos. (S) Regularidade de toldos e marquises.

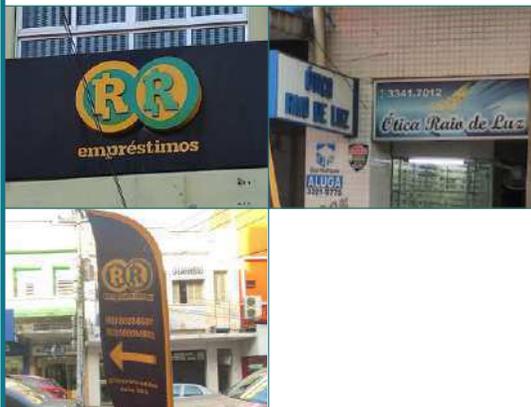
Detalhes:

Caracterização dos elementos publicitários: Quanto a materialidade: letreiro "RR Empréstimos" em ACM; wind flag banner para propaganda "RR Empréstimos"; letreiro paralelo "Ótica Raio de Luz" em lona e metal; letreiro perpendicular "Ótica Raio de Luz" em PVC. Quanto a originalidade: elementos não originais da edificação.
Observações:

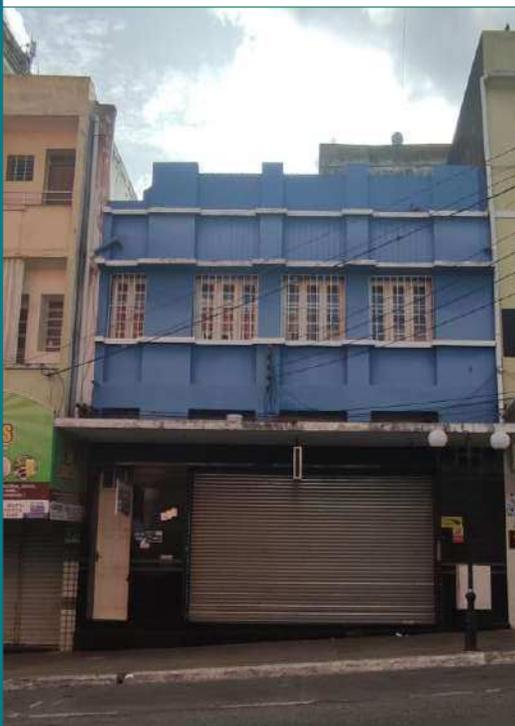
Fachada:	Legislação Incidente:	Uso da Edificação:
----------	-----------------------	--------------------

Lei Municipal Nº 3.721/1999 Decreto 25.139/2004 Lei Complementar Nº 003/2006 Decreto 33.816/2013	<input type="checkbox"/> Residencial <input checked="" type="checkbox"/> Comercial <input type="checkbox"/> Institucional <input type="checkbox"/> Serviços <input type="checkbox"/> Misto <input type="checkbox"/> Vazio
Descrição dos Usos: 1. Aluício Sport 2. Delicias de Milho	Estado da Conservação: <input checked="" type="checkbox"/> Bom <input type="checkbox"/> Regular <input type="checkbox"/> Ruim <input type="checkbox"/> Ruína
Grau de Modificação: <input type="checkbox"/> Íntegro <input checked="" type="checkbox"/> Pouco Alterado <input type="checkbox"/> Muito Alterado <input type="checkbox"/> Descaracterizado <input type="checkbox"/> Não se Aplica	Identificação da Publicidade: <input type="checkbox"/> Marquise <input type="checkbox"/> Toldo <input type="checkbox"/> Anúncio <input checked="" type="checkbox"/> Letreiro <input type="checkbox"/> Totem <input type="checkbox"/> Outros

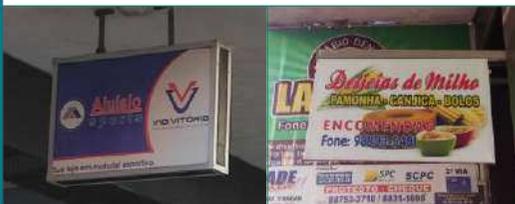
Detalhes:

Análise de posturas quanto à publicidade: "S" para SIM e "N" para NÃO (S) Dimensão correta de letreiros, anúncios, toldos, marquises e demais elementos parametrizados. (S) Posicionamento de elementos, sem interferir na leitura da linguagem da edificação. (S) Letreiro paralelo ou perpendicular à edificação, não apresentando o uso simultâneo dos dois tipos. (S) Regularidade de toldos e marquises.

Caracterização dos elementos publicitários: Quanto a materialidade: letreiros lona e metal. Quanto a originalidade: elementos não originais da edificação.
Observações:

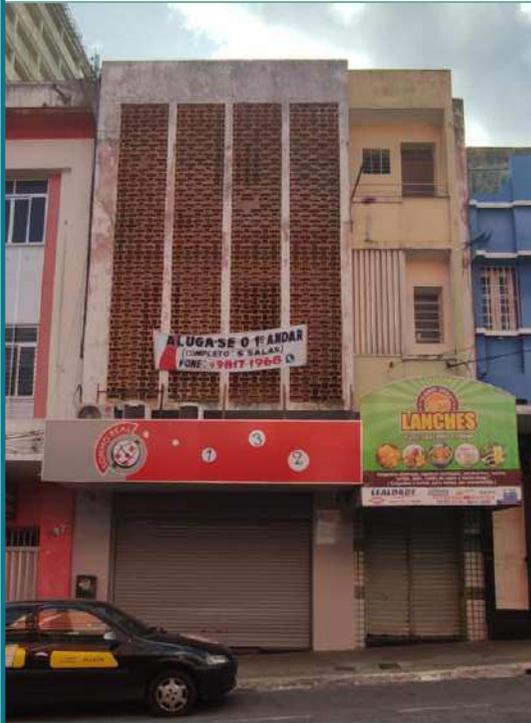
Fachada:	Legislação Incidente:	Uso da Edificação:
----------	-----------------------	--------------------

Lei Municipal Nº 3.721/1999 Decreto 25.139/2004 Lei Complementar Nº 003/2006 Decreto 33.816/2013	<input type="checkbox"/> Residencial <input type="checkbox"/> Comercial <input type="checkbox"/> Institucional <input type="checkbox"/> Serviços <input checked="" type="checkbox"/> Misto <input type="checkbox"/> Vazio
---	--

Descrição dos Usos:	Estado da Conservação:
1. Sonho Real (Serviço) 2. Fábio Deny Lanches (Comércio) 3. Lealdade Resolve (Serviço)	<input type="checkbox"/> Bom <input checked="" type="checkbox"/> Regular <input type="checkbox"/> Ruim <input type="checkbox"/> Ruína

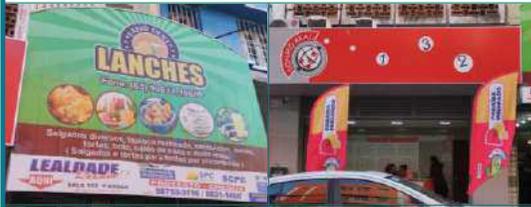
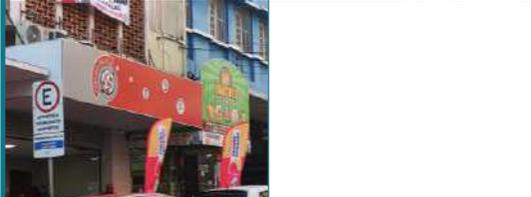
Detalhes:

(N) Dimensão correta de letreiros, anúncios, toldos, marquises e demais elementos parametrizados.
 (S) Posicionamento de elementos, sem interferir na leitura da linguagem da edificação.
 (S) Letreiro paralelo ou perpendicular à edificação, não apresentando o uso simultâneo dos dois tipos.
 (N) Regularidade de toldos e marquises.

Quanto a materialidade: wind flag banner para propaganda "Paraíba de Prêmios"; marquises "Sonho Real" e "Fabio Deny Lanches" em lona e metal;
 Quanto a originalidade: elementos não originais da edificação.

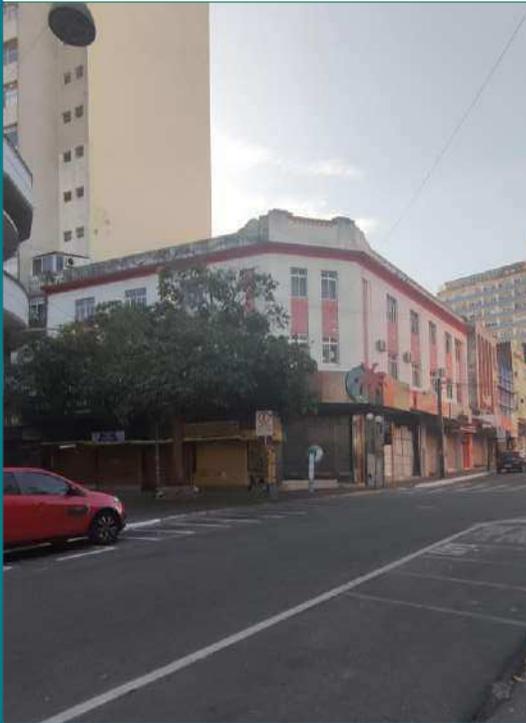
Fachada:	Legislação Incidente:	Uso da Edificação:
----------	-----------------------	--------------------

Descrição dos Usos:	Estado da Conservação:
1. Isla Ótica (Comércio) 2. Vivo (Comércio) 3. Roval Farmácia (Comércio) 4. Sindicato dos Bancários (Instituição)	<input type="checkbox"/> Bom <input checked="" type="checkbox"/> Regular <input type="checkbox"/> Ruim <input type="checkbox"/> Ruína

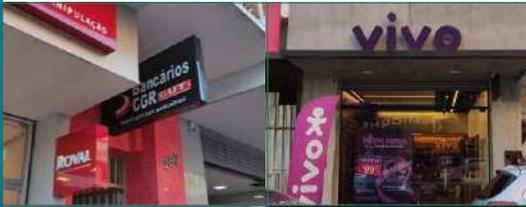
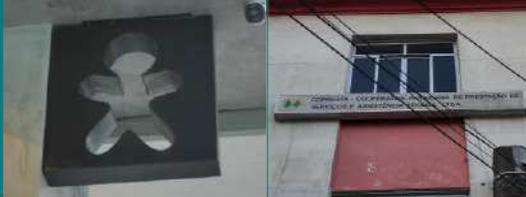
Detalhes:

(N) Dimensão correta de letreiros, anúncios, toldos, marquises e demais elementos parametrizados.
 (S) Posicionamento de elementos, sem interferir na leitura da linguagem da edificação.
 (N) Letreiro paralelo ou perpendicular à edificação, não apresentando o uso simultâneo dos dois tipos.
 (N) Regularidade de toldos e marquises.

Quanto a materialidade: wind flag banner para propaganda "Vivo"; letreiro e logomarca "Vivo" em acrílico; marquise "Isla Ótica" e letreiros "Roval" e "Bancários CGR" em ACM; letreiro "Copresta" em lona e metal.
 Quanto a originalidade: elementos não originais da edificação.

A edificação por fazer esquina com o Calçadão da Rua Cardoso Vieira apresenta alguns fiteiros em frente a sua fachada.

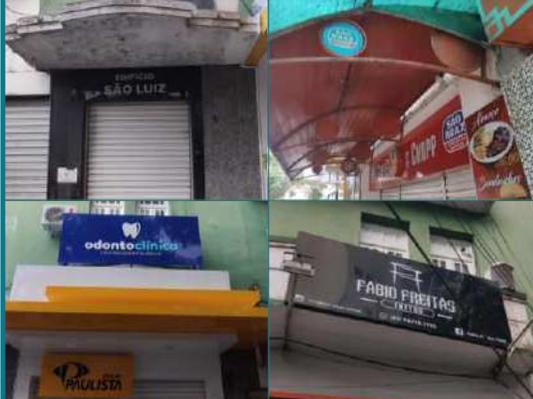
Detalhes:

(N) Dimensão correta de letreiros, anúncios, toldos, marquises e demais elementos parametrizados.
(S) Posicionamento de elementos, sem interferir na leitura da linguagem da edificação.
(S) Letreiro paralelo ou perpendicular à edificação, não apresentando o uso simultâneo dos dois tipos.
(N) Regularidade de toldos e marquises.

Quanto a materialidade: letreiros "Jimmy Pastelaria", "Coffee & Chopp" e "Fábio Freitas Tattoó" em lona e metal; letreiro, anúncio e marquise "Odonto Clínica", letreiros "Edifício São Luiz" e "Redepharma" em ACM, toldos fixos em policarbonato e aço "Coffee & Chopp" e "Jimmy Pastelaria".
Quanto a originalidade: elementos não originais da edificação.
