VOCÊ JÁ PASSOU POR MIM, E NEM OLHOU PRA MIM:

o uso de elementos publicitários em fachadas do Centro Histórico de Campina Grande, Paraíba.

Monografia (Bacharelado em Arquitetura e Urbanismo) – Universidade Federal de Campina Grande, Centro de Tecnologia e Recursos Naturais, 2022.

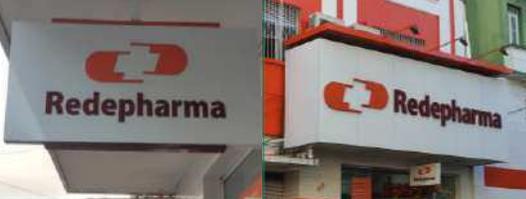
Detalhes:

(N) Dimensão correta de letreiros, anúncios, toldos, marquises e demais elementos parametrizados.
(N) Posicionamento de elementos, sem interferir na leitura da linguagem da edificação.
(S) Letreiro paralelo ou perpendicular à edificação, não apresentando o uso simultâneo dos dois tipos.
(S) Regularidade de toldos e marquises.

Quanto a materialidade: marquise e letreiro em ACM; anúncios adesivos.
Quanto a originalidade: elementos não originais da edificação.

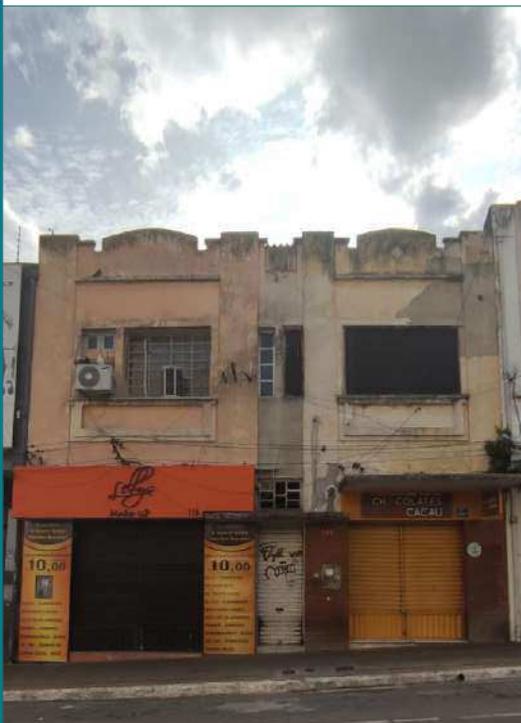
Fachada:	Legislação Incidente:	Uso da Edificação:
----------	-----------------------	--------------------

1. Chocolates Brasil Cacau 2. Lellys Make Up	<input type="checkbox"/> Bom <input type="checkbox"/> Regular <input checked="" type="checkbox"/> Ruim <input type="checkbox"/> Ruína
Grau de Modificação:	Identificação da Publicidade:
<input type="checkbox"/> Íntegro <input checked="" type="checkbox"/> Pouco Alterado <input type="checkbox"/> Muito Alterado <input type="checkbox"/> Descaracterizado <input type="checkbox"/> Não se Aplica	<input checked="" type="checkbox"/> Marquise <input type="checkbox"/> Toldo <input checked="" type="checkbox"/> Anúncio <input checked="" type="checkbox"/> Letreiro <input type="checkbox"/> Totem <input type="checkbox"/> Outros
Análise de posturas quanto à publicidade: "S" para SIM e "N" para NÃO

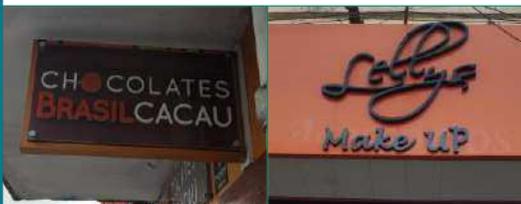
Detalhes:	Caracterização dos elementos publicitários:
-----------	---

(N) Dimensão correta de letreiros, anúncios, toldos, marquises e demais elementos parametrizados. (S) Posicionamento de elementos, sem interferir na leitura da linguagem da edificação. (N) Letreiro paralelo ou perpendicular à edificação, não apresentando o uso simultâneo dos dois tipos. (N) Regularidade de toldos e marquises.

Quanto a materialidade: marquise "Lellys Make Up" em ACM e PVC; letreiros "Chocolates Brasil Cacau" em ACM e acrílico; anúncios adesivos sob placa de ACM. Quanto a originalidade: elementos não originais da edificação.
--

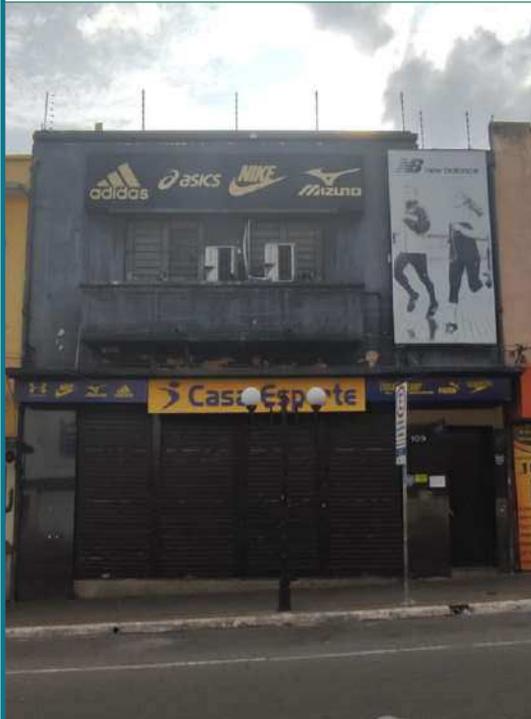
Fachada:	Legislação Incidente:	Uso da Edificação:

1. Casa Esporte	<input type="checkbox"/> Bom <input type="checkbox"/> Regular <input checked="" type="checkbox"/> Ruim <input type="checkbox"/> Ruína
	Grau de Modificação:	Identificação da Publicidade:
	<input type="checkbox"/> Íntegro <input checked="" type="checkbox"/> Pouco Alterado <input type="checkbox"/> Muito Alterado <input type="checkbox"/> Descaracterizado <input type="checkbox"/> Não se Aplica	<input checked="" type="checkbox"/> Marquise <input type="checkbox"/> Toldo <input checked="" type="checkbox"/> Anúncio <input checked="" type="checkbox"/> Letreiro <input type="checkbox"/> Totem <input type="checkbox"/> Outros
	Análise de posturas quanto à publicidade: "S" para SIM e "N" para NÃO

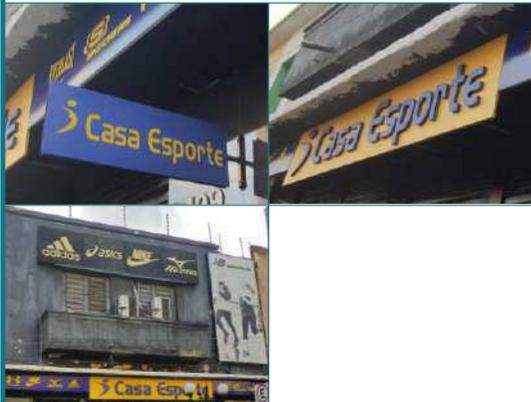
Detalhes:	Caracterização dos elementos publicitários:

(N) Dimensão correta de letreiros, anúncios, toldos, marquises e demais elementos parametrizados. (S) Posicionamento de elementos, sem interferir na leitura da linguagem da edificação. (N) Letreiro paralelo ou perpendicular à edificação, não apresentando o uso simultâneo dos dois tipos. (N) Regularidade de toldos e marquises.

Quanto a materialidade: marquise e letreiro em ACM e acrílico; anúncio em lona e suporte metálico. Quanto a originalidade: elementos não originais da edificação.
	Observações:

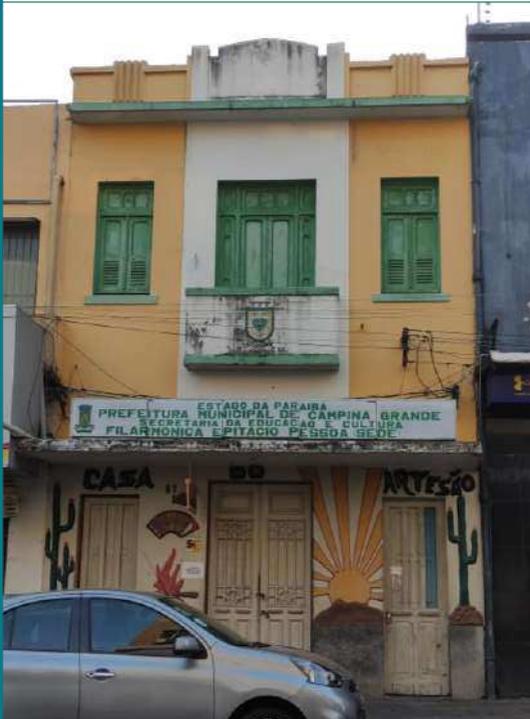
Fachada:	Legislação Incidente:	Uso da Edificação:

1. Casa do Artesão (Comércio) 2. Filarmônica Epitácio Pessoa (Instituição)	<input type="checkbox"/> Bom <input checked="" type="checkbox"/> Regular <input type="checkbox"/> Ruim <input type="checkbox"/> Ruína
	Grau de Modificação:	Identificação da Publicidade:
	<input type="checkbox"/> Íntegro <input checked="" type="checkbox"/> Pouco Alterado <input type="checkbox"/> Muito Alterado <input type="checkbox"/> Descaracterizado <input type="checkbox"/> Não se Aplica	<input type="checkbox"/> Marquise <input type="checkbox"/> Toldo <input type="checkbox"/> Anúncio <input checked="" type="checkbox"/> Letreiro <input type="checkbox"/> Totem <input checked="" type="checkbox"/> Outros
	Análise de posturas quanto à publicidade: "S" para SIM e "N" para NÃO

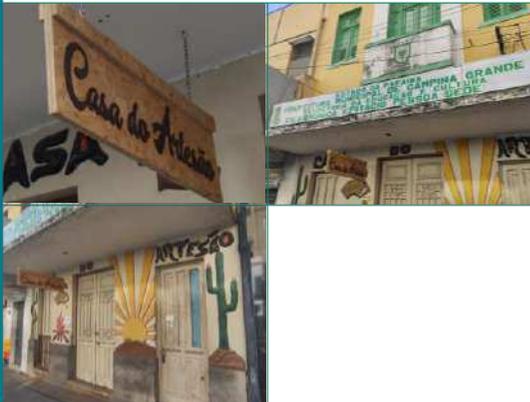
Detalhes:	Caracterização dos elementos publicitários:

(S) Dimensão correta de letreiros, anúncios, toldos, marquises e demais elementos parametrizados. (N) Posicionamento de elementos, sem interferir na leitura da linguagem da edificação. (N) Letreiro paralelo ou perpendicular à edificação, não apresentando o uso simultâneo dos dois tipos. (S) Regularidade de toldos e marquises.

Quanto a materialidade: letreiro perpendicular "Casa do Artesão" em madeira; letreiro em caixa alta "Casa do Artesão" em concreto; letreiro "Filarmônica Epitácio Pessoa" em ACM; representações gráficas em concreto sob a parede. Quanto a originalidade: elementos não originais da edificação.
	Observações:

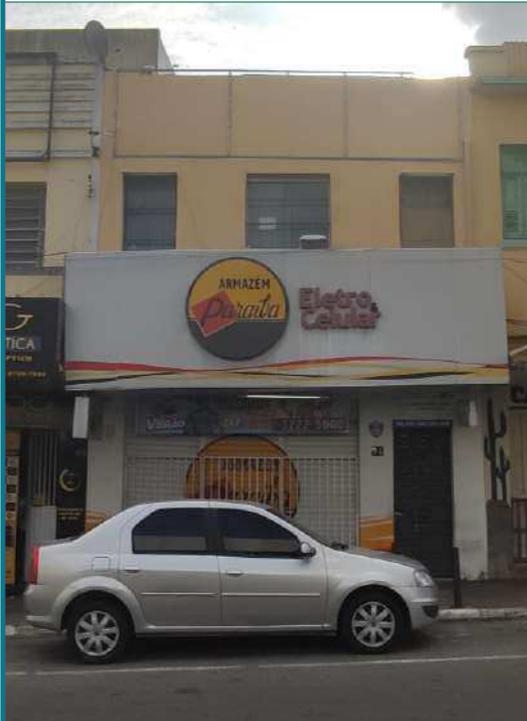
Fachada:	Legislação Incidente:	Uso da Edificação:

1. Armazém Paraíba (Comércio) 2. Mamede Relojoeiro (Comércio) 3. Sindicato dos Empregados no Comércio (Instituição)	<input checked="" type="checkbox"/> Bom <input type="checkbox"/> Regular <input type="checkbox"/> Ruim <input type="checkbox"/> Ruína
	Grau de Modificação:	Identificação da Publicidade:
	<input type="checkbox"/> Íntegro <input type="checkbox"/> Pouco Alterado <input type="checkbox"/> Muito Alterado <input checked="" type="checkbox"/> Descaracterizado <input type="checkbox"/> Não se Aplica	<input checked="" type="checkbox"/> Marquise <input type="checkbox"/> Toldo <input checked="" type="checkbox"/> Anúncio <input checked="" type="checkbox"/> Letreiro <input type="checkbox"/> Totem <input type="checkbox"/> Outros
	Análise de posturas quanto à publicidade: "S" para SIM e "N" para NÃO

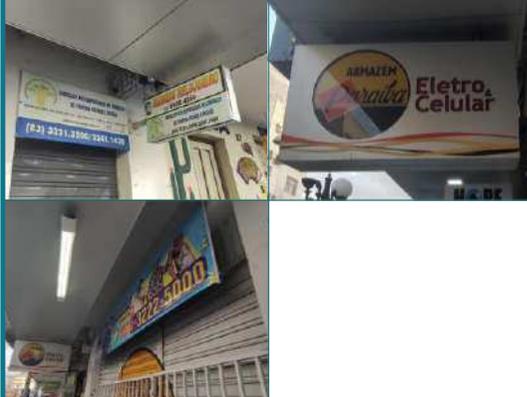
Detalhes:	Caracterização dos elementos publicitários:

(N) Dimensão correta de letreiros, anúncios, toldos, marquises e demais elementos parametrizados. (N) Posicionamento de elementos, sem interferir na leitura da linguagem da edificação. (N) Letreiro paralelo ou perpendicular à edificação, não apresentando o uso simultâneo dos dois tipos. (N) Regularidade de toldos e marquises.

Quanto a materialidade: marquise "Armazém Paraíba", letreiros "Mamede Relojoeiro" e "Sindicato dos Empregados de Campina Grande e Região" em lona e metal; placa perpendicular "Armazém Paraíba" em ACM; anúncio em lona. Quanto a originalidade: elementos não originais da edificação.
	Observações:

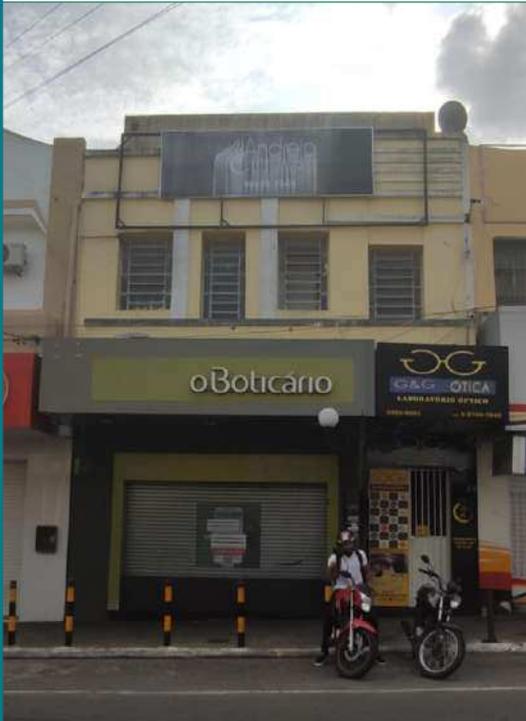
Fachada:	Legislação Incidente:	Uso da Edificação:

Lei Municipal Nº 3.721/1999 Decreto 25.139/2004 Lei Complementar Nº 003/2006 Decreto 33.816/2013	<input type="checkbox"/> Residencial <input type="checkbox"/> Comercial <input type="checkbox"/> Institucional <input type="checkbox"/> Serviços <input checked="" type="checkbox"/> Misto <input type="checkbox"/> Vazio
	Descrição dos Usos:	Estado da Conservação:

1. O Boticário (Comércio) 2. G&G Ótica (Comércio) 3. Andrea Estética (Comércio) 4. Hope Laboratório (Serviço) 5. Soluções Financeiras (Serviço)	<input type="checkbox"/> Bom <input checked="" type="checkbox"/> Regular <input type="checkbox"/> Ruim <input type="checkbox"/> Ruína
	Grau de Modificação:	Identificação da Publicidade:
	<input type="checkbox"/> Íntegro <input checked="" type="checkbox"/> Pouco Alterado <input type="checkbox"/> Muito Alterado <input type="checkbox"/> Descaracterizado <input type="checkbox"/> Não se Aplica	<input checked="" type="checkbox"/> Marquise <input type="checkbox"/> Toldo <input checked="" type="checkbox"/> Anúncio <input checked="" type="checkbox"/> Letreiro <input type="checkbox"/> Totem <input type="checkbox"/> Outros
	Análise de posturas quanto à publicidade: "S" para SIM e "N" para NÃO

(N) Dimensão correta de letreiros, anúncios, toldos, marquises e demais elementos parametrizados. (S) Posicionamento de elementos, sem interferir na leitura da linguagem da edificação. (N) Letreiro paralelo ou perpendicular à edificação, não apresentando o uso simultâneo dos dois tipos. (N) Regularidade de toldos e marquises.

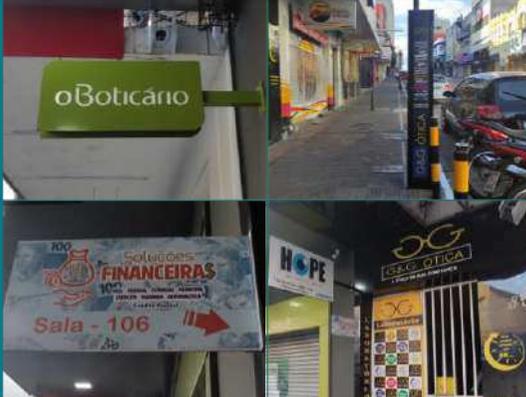
Detalhes:	Caracterização dos elementos publicitários:

Quanto a materialidade: totem, marquise e letreiro "G&G Ótica" e marquise e letreiro perpendicular "O Boticário" em ACM; letreiro "Hope" em aço e PVC; anúncios "G&G Ótica" e "Andrea Cabelereira" em lona. Quanto a originalidade: elementos não originais da edificação.
	Observações:
	O totem circunda o poste elétrico do passeio.

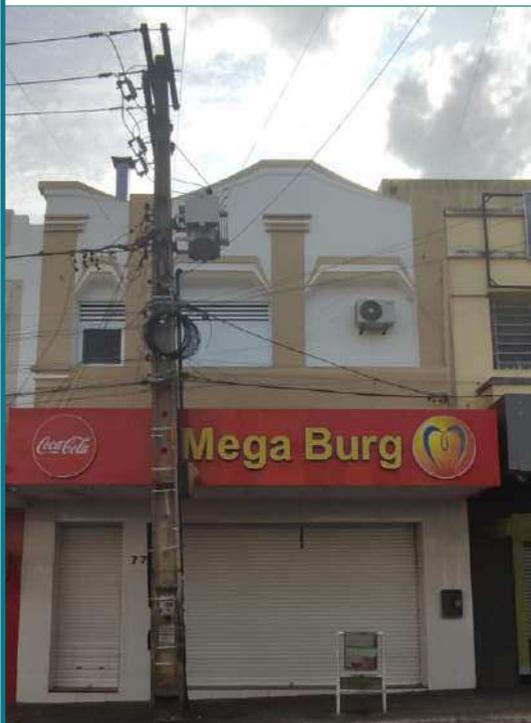
Fachada:	Legislação Incidente:	Uso da Edificação:
----------	-----------------------	--------------------

Lei Municipal Nº 3.721/1999 Decreto 25.139/2004 Lei Complementar Nº 003/2006 Decreto 33.816/2013	<input type="checkbox"/> Residencial <input checked="" type="checkbox"/> Comercial <input type="checkbox"/> Institucional <input type="checkbox"/> Serviços <input type="checkbox"/> Misto <input type="checkbox"/> Vazio
Descrição dos Usos: 1. Mega Burg	Estado da Conservação: <input checked="" type="checkbox"/> Bom <input type="checkbox"/> Regular <input type="checkbox"/> Ruim <input type="checkbox"/> Ruína
Grau de Modificação: <input type="checkbox"/> Íntegro <input checked="" type="checkbox"/> Pouco Alterado <input type="checkbox"/> Muito Alterado <input type="checkbox"/> Descaracterizado <input type="checkbox"/> Não se Aplica	Identificação da Publicidade: <input checked="" type="checkbox"/> Marquise <input type="checkbox"/> Toldo <input type="checkbox"/> Anúncio <input checked="" type="checkbox"/> Letreiro <input type="checkbox"/> Totem <input type="checkbox"/> Outros

Análise de posturas quanto à publicidade: "S" para SIM e "N" para NÃO <input type="checkbox"/> (N) Dimensão correta de letreiros, anúncios, toldos, marquises e demais elementos parametrizados. <input checked="" type="checkbox"/> (S) Posicionamento de elementos, sem interferir na leitura da linguagem da edificação. <input type="checkbox"/> (N) Letreiro paralelo ou perpendicular à edificação, não apresentando o uso simultâneo dos dois tipos. <input type="checkbox"/> (N) Regularidade de toldos e marquises.

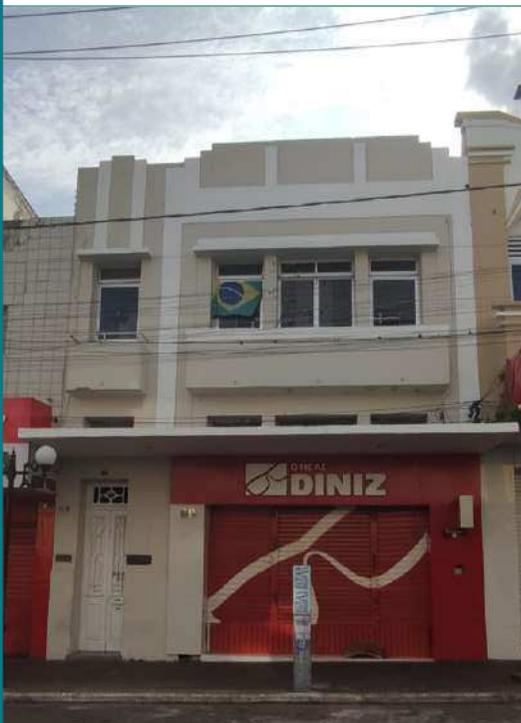
Fachada:	Legislação Incidente:	Uso da Edificação:
----------	-----------------------	--------------------

Lei Municipal Nº 3.721/1999 Decreto 25.139/2004 Lei Complementar Nº 003/2006 Decreto 33.816/2013	<input type="checkbox"/> Residencial <input type="checkbox"/> Comercial <input type="checkbox"/> Institucional <input type="checkbox"/> Serviços <input checked="" type="checkbox"/> Misto <input type="checkbox"/> Vazio
Descrição dos Usos: 1. Ótica Diniz (Comércio) 2. Escritório de Advocacia (Serviço)	Estado da Conservação: <input checked="" type="checkbox"/> Bom <input type="checkbox"/> Regular <input type="checkbox"/> Ruim <input type="checkbox"/> Ruína
Grau de Modificação: <input type="checkbox"/> Íntegro <input checked="" type="checkbox"/> Pouco Alterado <input type="checkbox"/> Muito Alterado <input type="checkbox"/> Descaracterizado <input type="checkbox"/> Não se Aplica	Identificação da Publicidade: <input type="checkbox"/> Marquise <input type="checkbox"/> Toldo <input type="checkbox"/> Anúncio <input checked="" type="checkbox"/> Letreiro <input type="checkbox"/> Totem <input type="checkbox"/> Outros

Análise de posturas quanto à publicidade: "S" para SIM e "N" para NÃO <input type="checkbox"/> (N) Dimensão correta de letreiros, anúncios, toldos, marquises e demais elementos parametrizados. <input checked="" type="checkbox"/> (S) Posicionamento de elementos, sem interferir na leitura da linguagem da edificação. <input type="checkbox"/> (N) Letreiro paralelo ou perpendicular à edificação, não apresentando o uso simultâneo dos dois tipos. <input checked="" type="checkbox"/> (S) Regularidade de toldos e marquises.

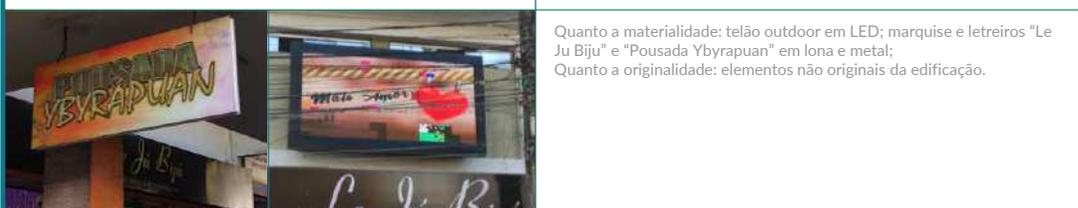
Detalhes: Caracterização dos elementos publicitários:

(N) Dimensão correta de letreiros, anúncios, toldos, marquises e demais elementos parametrizados.
(S) Posicionamento de elementos, sem interferir na leitura da linguagem da edificação.
(N) Letreiro paralelo ou perpendicular à edificação, não apresentando o uso simultâneo dos dois tipos.
(N) Regularidade de toldos e marquises.

Quando a materialidade: telão outdoor em LED; marquise e letreiros "Le Ju Biju" e "Pousada Ybyrapuan" em lona e metal;
Quando a originalidade: elementos não originais da edificação.

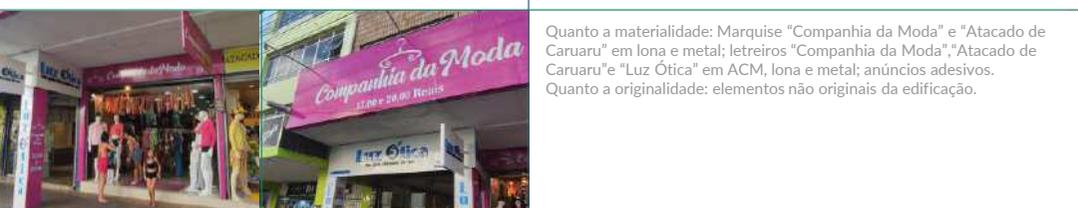
Detalhes: Caracterização dos elementos publicitários:

(N) Dimensão correta de letreiros, anúncios, toldos, marquises e demais elementos parametrizados.
(N) Posicionamento de elementos, sem interferir na leitura da linguagem da edificação.
(N) Letreiro paralelo ou perpendicular à edificação, não apresentando o uso simultâneo dos dois tipos.
(N) Regularidade de toldos e marquises.

Quando a materialidade: Marquise "Companhia da Moda" e "Atacado de Caruaru" em lona e metal; letreiros "Companhia da Moda", "Atacado de Caruaru" e "Luz Ótica" em ACM, lona e metal; anúncios adesivos.
Quando a originalidade: elementos não originais da edificação.

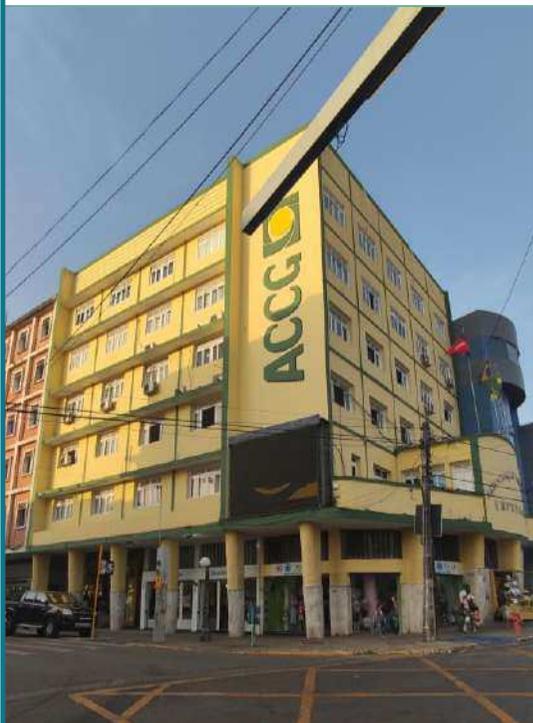
Fachada: Legislação Incidente: Uso da Edificação:

() Residencial
() Comercial
() Institucional
() Serviços
 Misto
() Vazio

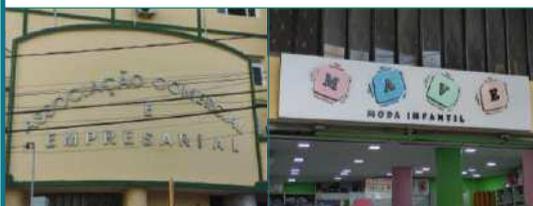
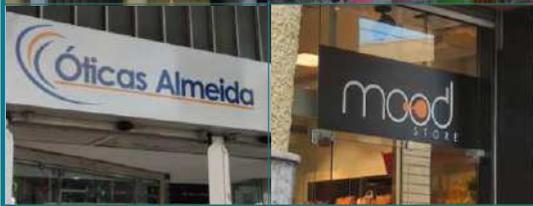
Detalhes:

(N) Dimensão correta de letreiros, anúncios, toldos, marquises e demais elementos parametrizados.
(S) Posicionamento de elementos, sem interferir na leitura da linguagem da edificação.
(S) Letreiro paralelo ou perpendicular à edificação, não apresentando o uso simultâneo dos dois tipos.
(S) Regularidade de toldos e marquises.

Quanto a materialidade: Letreiro "Associação Comercial e Empresarial" em aço; letreiro e logomarca "ACCG" em pintura direta sob a parede da edificação; letreiro "Mave" em ACM; letreiro "Óticas Almeida" em lona e metal; letreiro "Mood Store" em adesivo sob esquadria em vidro; telão outdoor em LED.
Quanto a originalidade: elementos não originais da edificação.

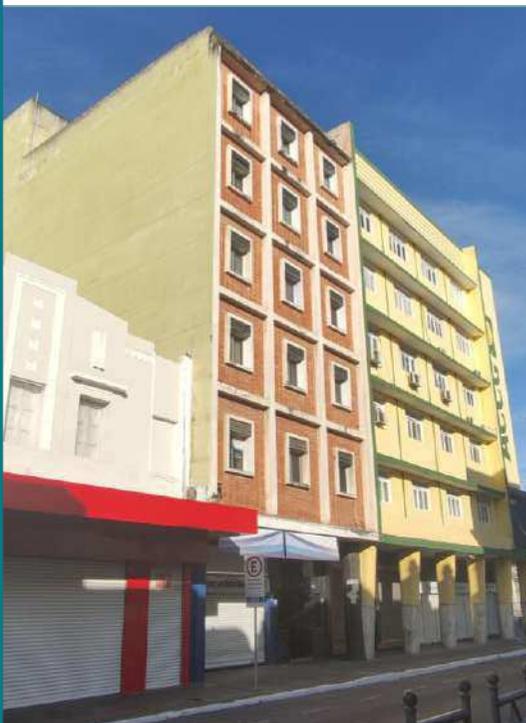
Fachada: Legislação Incidente: Uso da Edificação:

() Residencial
 Comercial
() Institucional
() Serviços
() Misto
() Vazio

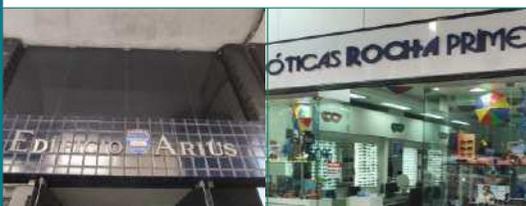
Detalhes:

(S) Dimensão correta de letreiros, anúncios, toldos, marquises e demais elementos parametrizados.
(S) Posicionamento de elementos, sem interferir na leitura da linguagem da edificação.
(S) Letreiro paralelo ou perpendicular à edificação, não apresentando o uso simultâneo dos dois tipos.
(S) Regularidade de toldos e marquises.

Quanto a materialidade: Letreiro "Óticas Rocha Prime" em ACM; toldos retrateis em lona; letreiro "Edifício Arius" em aço.
Quanto a originalidade: elementos não originais da edificação.

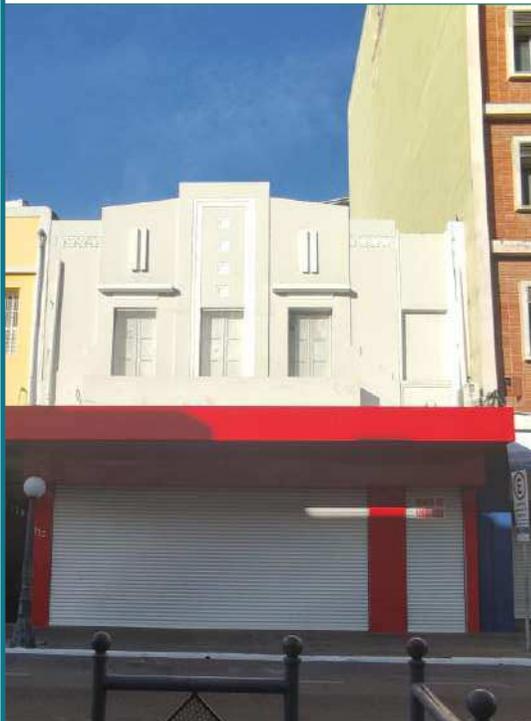
Fachada:	Legislação Incidente:	Uso da Edificação:
----------	-----------------------	--------------------

Lei Municipal Nº 3.721/1999 Decreto 25.139/2004 Lei Complementar Nº 003/2006 Decreto 33.816/2013	<input type="checkbox"/> Residencial <input type="checkbox"/> Comercial <input type="checkbox"/> Institucional <input type="checkbox"/> Serviços <input type="checkbox"/> Misto <input checked="" type="checkbox"/> Vazio
Descrição dos Usos:	Estado da Conservação: <input checked="" type="checkbox"/> Bom <input type="checkbox"/> Regular <input type="checkbox"/> Ruim <input type="checkbox"/> Ruína
Grau de Modificação: <input type="checkbox"/> Íntegro <input checked="" type="checkbox"/> Pouco Alterado <input type="checkbox"/> Muito Alterado <input type="checkbox"/> Descaracterizado <input type="checkbox"/> Não se Aplica	Identificação da Publicidade: <input checked="" type="checkbox"/> Marquise <input type="checkbox"/> Toldo <input type="checkbox"/> Anúncio <input type="checkbox"/> Letreiro <input type="checkbox"/> Totem <input type="checkbox"/> Outros

Análise de posturas quanto à publicidade: "S" para SIM e "N" para NÃO (N) Dimensão correta de letreiros, anúncios, toldos, marquises e demais elementos parametrizados. (S) Posicionamento de elementos, sem interferir na leitura da linguagem da edificação. (-) Letreiro paralelo ou perpendicular à edificação, não apresentando o uso simultâneo dos dois tipos. (N) Regularidade de toldos e marquises.

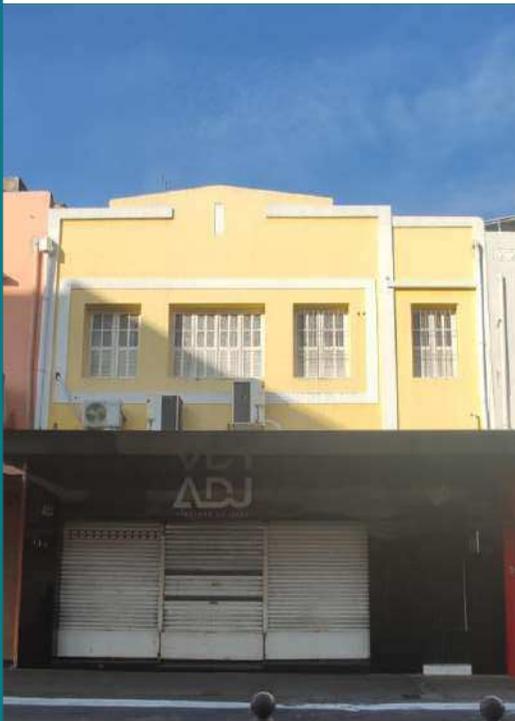
Fachada:	Legislação Incidente:	Uso da Edificação:
----------	-----------------------	--------------------

Lei Municipal Nº 3.721/1999 Decreto 25.139/2004 Lei Complementar Nº 003/2006 Decreto 33.816/2013	<input type="checkbox"/> Residencial <input checked="" type="checkbox"/> Comercial <input type="checkbox"/> Institucional <input type="checkbox"/> Serviços <input type="checkbox"/> Misto <input type="checkbox"/> Vazio
Descrição dos Usos: 1. Atacadão do Jeans	Estado da Conservação: <input checked="" type="checkbox"/> Bom <input type="checkbox"/> Regular <input type="checkbox"/> Ruim <input type="checkbox"/> Ruína
Grau de Modificação: <input type="checkbox"/> Íntegro <input checked="" type="checkbox"/> Pouco Alterado <input type="checkbox"/> Muito Alterado <input type="checkbox"/> Descaracterizado <input type="checkbox"/> Não se Aplica	Identificação da Publicidade: <input checked="" type="checkbox"/> Marquise <input type="checkbox"/> Toldo <input type="checkbox"/> Anúncio <input type="checkbox"/> Letreiro <input type="checkbox"/> Totem <input type="checkbox"/> Outros

Análise de posturas quanto à publicidade: "S" para SIM e "N" para NÃO (N) Dimensão correta de letreiros, anúncios, toldos, marquises e demais elementos parametrizados. (S) Posicionamento de elementos, sem interferir na leitura da linguagem da edificação. (N) Letreiro paralelo ou perpendicular à edificação, não apresentando o uso simultâneo dos dois tipos. (N) Regularidade de toldos e marquises.

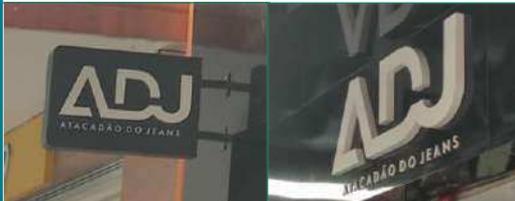
Detalhes:	Caracterização dos elementos publicitários:
-----------	---

Quanto a materialidade: letreiros e marquise em ACM e acrílico.
 Quanto a originalidade: elementos não originais da edificação.

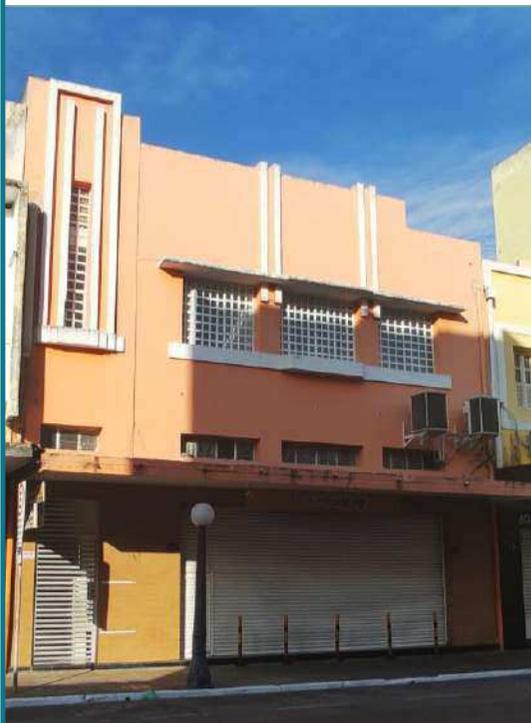
Fachada:	Legislação Incidente:	Uso da Edificação:
----------	-----------------------	--------------------

Lei Municipal Nº 3.721/1999 Decreto 25.139/2004 Lei Complementar Nº 003/2006 Decreto 33.816/2013	<input type="checkbox"/> Residencial <input type="checkbox"/> Comercial <input type="checkbox"/> Institucional <input type="checkbox"/> Serviços <input checked="" type="checkbox"/> Misto <input type="checkbox"/> Vazio
Descrição dos Usos: 1. Neném Baby (Comércio) 2. Habitação (Residencial)	Estado da Conservação: <input checked="" type="checkbox"/> Bom <input type="checkbox"/> Regular <input type="checkbox"/> Ruim <input type="checkbox"/> Ruína
Grau de Modificação: <input type="checkbox"/> Íntegro <input checked="" type="checkbox"/> Pouco Alterado <input type="checkbox"/> Muito Alterado <input type="checkbox"/> Descaracterizado <input type="checkbox"/> Não se Aplica	Identificação da Publicidade: <input type="checkbox"/> Marquise <input type="checkbox"/> Toldo <input checked="" type="checkbox"/> Anúncio <input checked="" type="checkbox"/> Letreiro <input type="checkbox"/> Totem <input type="checkbox"/> Outros

Análise de posturas quanto à publicidade: "S" para SIM e "N" para NÃO (N) Dimensão correta de letreiros, anúncios, toldos, marquises e demais elementos parametrizados. (S) Posicionamento de elementos, sem interferir na leitura da linguagem da edificação. (S) Letreiro paralelo ou perpendicular à edificação, não apresentando o uso simultâneo dos dois tipos. (S) Regularidade de toldos e marquises.

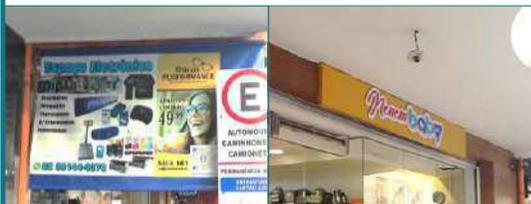
Detalhes:

Caracterização dos elementos publicitários: Quanto a materialidade: letreiro em ACM, anúncio em banner de lona. Quanto a originalidade: elementos não originais da edificação.
--

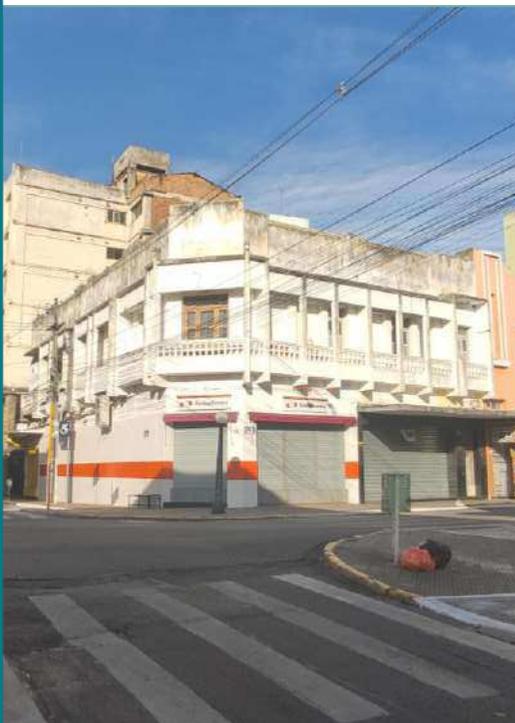
Fachada:	Legislação Incidente:	Uso da Edificação:
----------	-----------------------	--------------------

Lei Municipal Nº 3.721/1999 Decreto 25.139/2004 Lei Complementar Nº 003/2006 Decreto 33.816/2013	<input type="checkbox"/> Residencial <input checked="" type="checkbox"/> Comercial <input type="checkbox"/> Institucional <input type="checkbox"/> Serviços <input type="checkbox"/> Misto <input type="checkbox"/> Vazio
Descrição dos Usos: 1. Redepharma 2. Talfi Store	Estado da Conservação: <input type="checkbox"/> Bom <input checked="" type="checkbox"/> Regular <input type="checkbox"/> Ruim <input type="checkbox"/> Ruína
Grau de Modificação: <input type="checkbox"/> Íntegro <input checked="" type="checkbox"/> Pouco Alterado <input type="checkbox"/> Muito Alterado <input type="checkbox"/> Descaracterizado <input type="checkbox"/> Não se Aplica	Identificação da Publicidade: <input type="checkbox"/> Marquise <input checked="" type="checkbox"/> Toldo <input type="checkbox"/> Anúncio <input checked="" type="checkbox"/> Letreiro <input type="checkbox"/> Totem <input type="checkbox"/> Outros

Análise de posturas quanto à publicidade: "S" para SIM e "N" para NÃO (S) Dimensão correta de letreiros, anúncios, toldos, marquises e demais elementos parametrizados. (S) Posicionamento de elementos, sem interferir na leitura da linguagem da edificação. (S) Letreiro paralelo ou perpendicular à edificação, não apresentando o uso simultâneo dos dois tipos. (S) Regularidade de toldos e marquises.

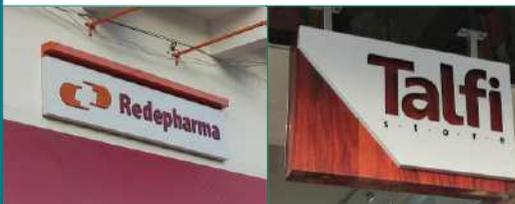
Detalhes:

Caracterização dos elementos publicitários: Quanto a materialidade: letreiros "Redepharma" em ACM e acrílico; letreiro "Talfi" em aço e acrílico. Quanto a originalidade: elementos não originais da edificação.
--

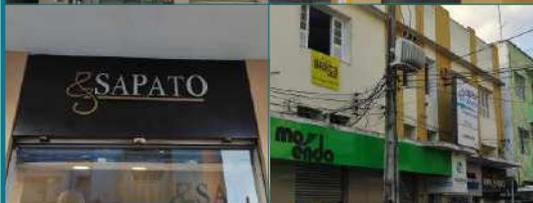
Quanto a materialidade: letreiros em lona "Grau Lab" e "Opto Centro"; Anúncios em cartazes de papel "Gato e Sapato" e "Liquida Verão"; marquise em ACM "Moenda"; letreiros em ACM: "Óticas Premier", "Espaço Visão", "Gato e Sapato".
Quanto a originalidade: elementos não originais da edificação.

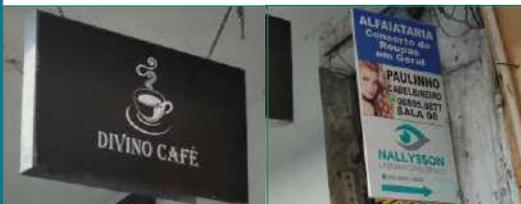
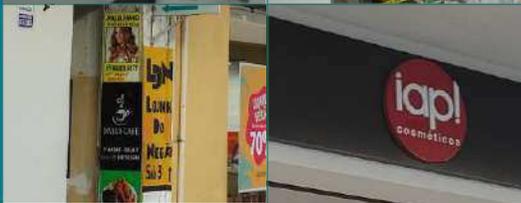
Detalhes:

(S) Dimensão correta de letreiros, anúncios, toldos, marquises e demais elementos parametrizados.
(S) Posicionamento de elementos, sem interferir na leitura da linguagem da edificação.
(N) Letreiro paralelo ou perpendicular à edificação, não apresentando o uso simultâneo dos dois tipos.
(S) Regularidade de toldos e marquises.

Quanto a materialidade: Letreiros e anúncios em lona: "Divino Café", "Alfaiataria"; anúncios em cartazes de papel: "Lojinha do Negão", "Paulinho Cabeleireiro", "Clovis Cartazista"; marquise em ACM "Moenda"; letreiros em ACM "Nallysson Laboratório Óptico" e "Paulinho Cabeleireiro".
Quanto a originalidade: elementos não originais da edificação.

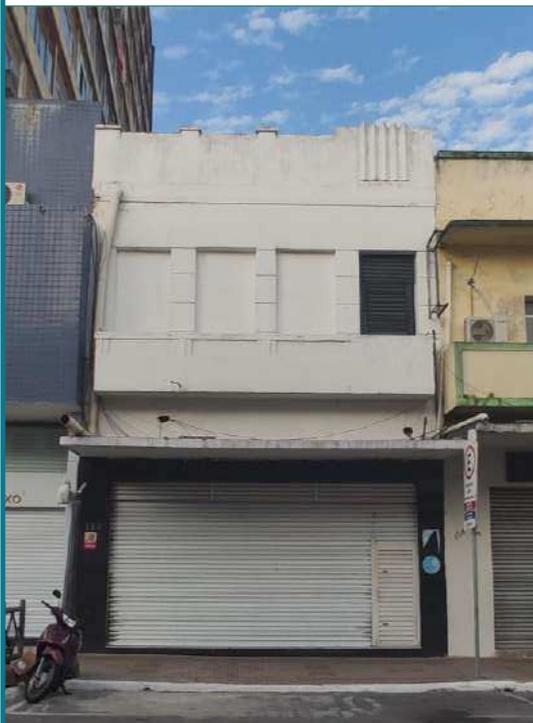
Fachada:	Legislação Incidente:	Uso da Edificação:
----------	-----------------------	--------------------

Lei Municipal Nº 3.721/1999 Decreto 25.139/2004 Lei Complementar Nº 003/2006 Decreto 33.816/2013	<input type="checkbox"/> Residencial <input checked="" type="checkbox"/> Comercial <input type="checkbox"/> Institucional <input type="checkbox"/> Serviços <input type="checkbox"/> Misto <input type="checkbox"/> Vazio
Descrição dos Usos:	Estado da Conservação:
	<input type="checkbox"/> Bom <input checked="" type="checkbox"/> Regular <input type="checkbox"/> Ruim <input type="checkbox"/> Ruína
Grau de Modificação:	Identificação da Publicidade:
<input type="checkbox"/> Íntegro <input checked="" type="checkbox"/> Pouco Alterado <input type="checkbox"/> Muito Alterado <input type="checkbox"/> Descaracterizado <input type="checkbox"/> Não se Aplica	<input checked="" type="checkbox"/> Marquise <input type="checkbox"/> Toldo <input type="checkbox"/> Anúncio <input type="checkbox"/> Letreiro <input type="checkbox"/> Totem <input type="checkbox"/> Outros

Análise de posturas quanto à publicidade: "S" para SIM e "N" para NÃO	
(*) Dimensão correta de letreiros, anúncios, toldos, marquises e demais elementos parametrizados. (*) Posicionamento de elementos, sem interferir na leitura da linguagem da edificação. (*) Letreiro paralelo ou perpendicular à edificação, não apresentando o uso simultâneo dos dois tipos. (*) Regularidade de toldos e marquises.

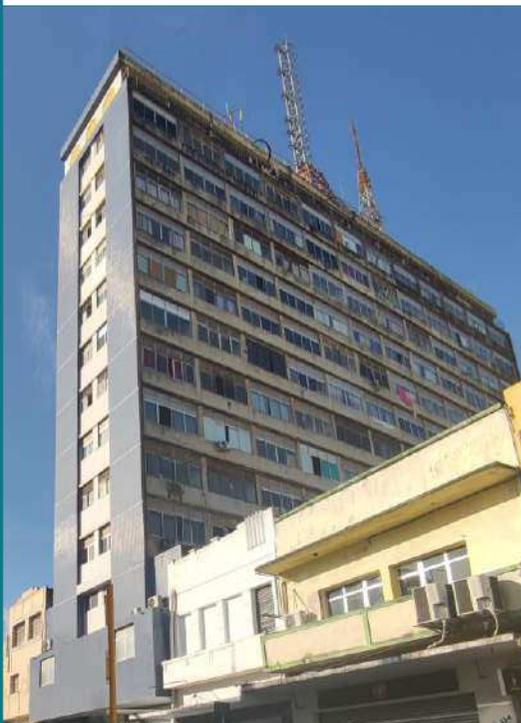
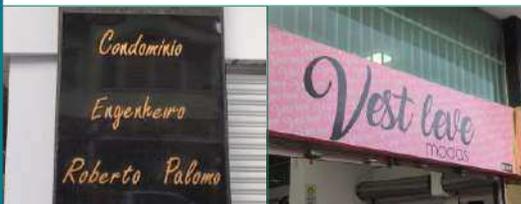
Lei Municipal Nº 3.721/1999 Decreto 25.139/2004 Lei Complementar Nº 003/2006 Decreto 33.816/2013	<input type="checkbox"/> Residencial <input type="checkbox"/> Comercial <input type="checkbox"/> Institucional <input type="checkbox"/> Serviços <input checked="" type="checkbox"/> Misto <input type="checkbox"/> Vazio
Descrição dos Usos:	Estado da Conservação:

1. Habitações (Residencial) 2. Vest Leve Modas (Comércio) 3. Puro Luxo (Comércio)	<input type="checkbox"/> Bom <input checked="" type="checkbox"/> Regular <input type="checkbox"/> Ruim <input type="checkbox"/> Ruína
Grau de Modificação:	Identificação da Publicidade:
<input type="checkbox"/> Íntegro <input checked="" type="checkbox"/> Pouco Alterado <input type="checkbox"/> Muito Alterado <input type="checkbox"/> Descaracterizado <input type="checkbox"/> Não se Aplica	<input type="checkbox"/> Marquise <input type="checkbox"/> Toldo <input type="checkbox"/> Anúncio <input checked="" type="checkbox"/> Letreiro <input type="checkbox"/> Totem <input type="checkbox"/> Outros
Análise de posturas quanto à publicidade: "S" para SIM e "N" para NÃO

(N) Dimensão correta de letreiros, anúncios, toldos, marquises e demais elementos parametrizados. (S) Posicionamento de elementos, sem interferir na leitura da linguagem da edificação. (S) Letreiro paralelo ou perpendicular à edificação, não apresentando o uso simultâneo dos dois tipos. (S) Regularidade de toldos e marquises.

Quanto a materialidade: letreiro "Condomínio Engenheiro Roberto Palomo" em aço; letreiro "Vest Leve" em lona e metal; letreiro "Puro Luxo" em ACM. Quanto a originalidade: elementos não originais da edificação.
--

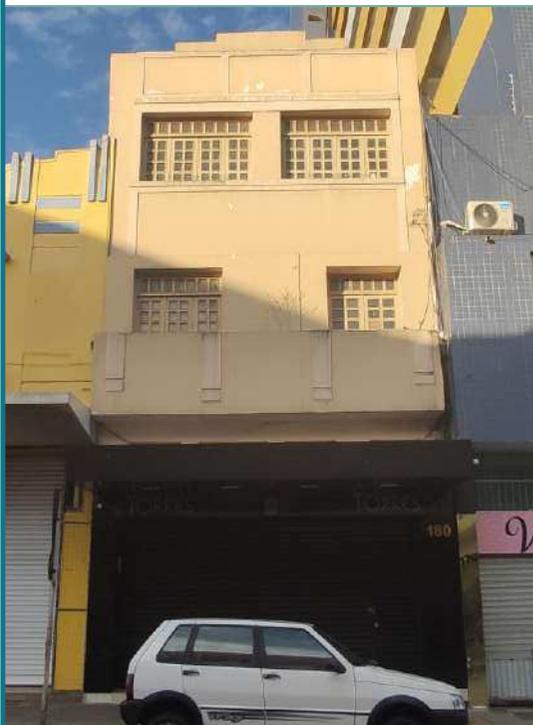
Lei Municipal Nº 3.721/1999 Decreto 25.139/2004 Lei Complementar Nº 003/2006 Decreto 33.816/2013	<input type="checkbox"/> Residencial <input checked="" type="checkbox"/> Comercial <input type="checkbox"/> Institucional <input type="checkbox"/> Serviços <input type="checkbox"/> Misto <input type="checkbox"/> Vazio
Descrição dos Usos:	Estado da Conservação:

1. Varejão Torres	<input type="checkbox"/> Bom <input checked="" type="checkbox"/> Regular <input type="checkbox"/> Ruim <input type="checkbox"/> Ruína
Grau de Modificação:	Identificação da Publicidade:
<input type="checkbox"/> Íntegro <input checked="" type="checkbox"/> Pouco Alterado <input type="checkbox"/> Muito Alterado <input type="checkbox"/> Descaracterizado <input type="checkbox"/> Não se Aplica	<input checked="" type="checkbox"/> Marquise <input type="checkbox"/> Toldo <input type="checkbox"/> Anúncio <input checked="" type="checkbox"/> Letreiro <input type="checkbox"/> Totem <input type="checkbox"/> Outros
Análise de posturas quanto à publicidade: "S" para SIM e "N" para NÃO

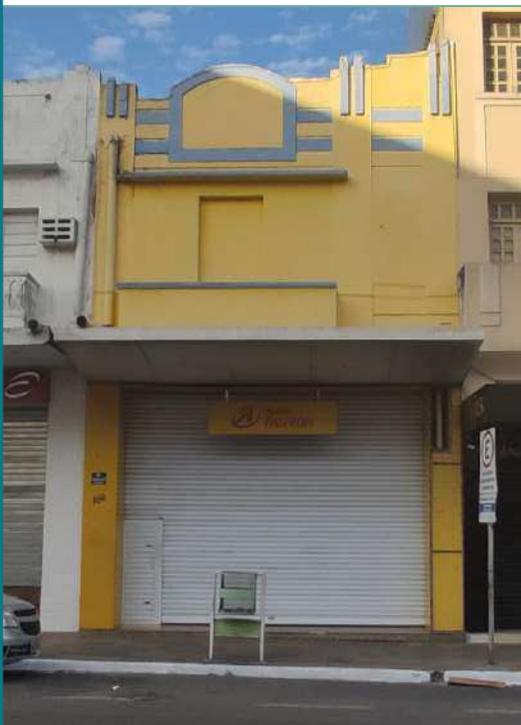
Lei Municipal Nº 3.721/1999 Decreto 25.139/2004 Lei Complementar Nº 003/2006 Decreto 33.816/2013	<input type="checkbox"/> Residencial <input checked="" type="checkbox"/> Comercial <input type="checkbox"/> Institucional <input type="checkbox"/> Serviços <input type="checkbox"/> Misto <input type="checkbox"/> Vazio
Descrição dos Usos:	Estado da Conservação:

1. Aluísio Fashion	<input checked="" type="checkbox"/> Bom <input type="checkbox"/> Regular <input type="checkbox"/> Ruim <input type="checkbox"/> Ruína
Grau de Modificação:	Identificação da Publicidade:
<input type="checkbox"/> Íntegro <input checked="" type="checkbox"/> Pouco Alterado <input type="checkbox"/> Muito Alterado <input type="checkbox"/> Descaracterizado <input type="checkbox"/> Não se Aplica	<input type="checkbox"/> Marquise <input type="checkbox"/> Toldo <input type="checkbox"/> Anúncio <input checked="" type="checkbox"/> Letreiro <input type="checkbox"/> Totem <input type="checkbox"/> Outros
Análise de posturas quanto à publicidade: "S" para SIM e "N" para NÃO

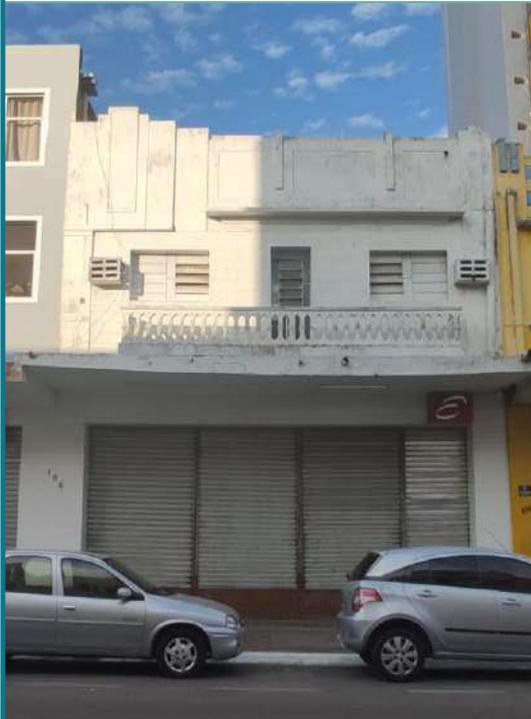
Lei Municipal Nº 3.721/1999 Decreto 25.139/2004 Lei Complementar Nº 003/2006 Decreto 33.816/2013	() Residencial (x) Comercial () Institucional () Serviços () Misto () Vazio
Descrição dos Usos:	Estado da Conservação:
1. Emanuelle Modas.	() Bom (x) Regular () Ruim () Ruína
Grau de Modificação:	Identificação da Publicidade:
() Íntegro (x) Pouco Alterado () Muito Alterado () Descaracterizado () Não se Aplica	() Marquise () Toldo (x) Anúncio () Letreiro () Totem () Outros

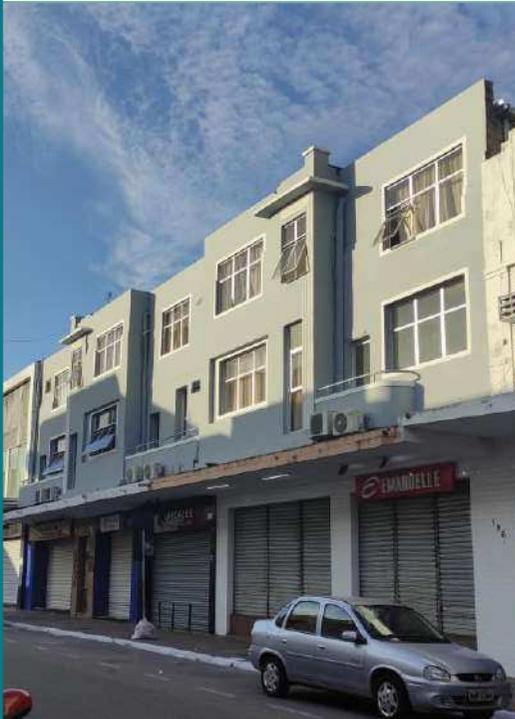
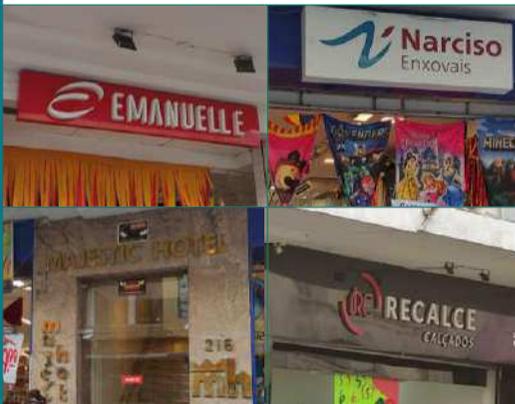
Lei Municipal Nº 3.721/1999 Decreto 25.139/2004 Lei Complementar Nº 003/2006 Decreto 33.816/2013	() Residencial () Comercial () Institucional () Serviços (x) Misto () Vazio
Descrição dos Usos:	Estado da Conservação:
1. Majestic Hotel (Serviço) 2. Recalce Calçados (Comércio) 3. Narciso Enxovais (Comércio)	(x) Bom () Regular () Ruim () Ruína
Grau de Modificação:	Identificação da Publicidade:
() Íntegro (x) Pouco Alterado () Muito Alterado () Descaracterizado () Não se Aplica	() Marquise () Toldo (x) Anúncio (x) Letreiro () Totem () Outros

(N) Dimensão correta de letreiros, anúncios, toldos, marquises e demais elementos parametrizados.
 (S) Posicionamento de elementos, sem interferir na leitura da linguagem da edificação.
 (S) Letreiro paralelo ou perpendicular à edificação, não apresentando o uso simultâneo dos dois tipos.
 (S) Regularidade de toldos e marquises.

Quanto a materialidade: letreiros "Narciso Enxovais" e "Emanuelle" em ACM e acrílico; letreiros "Majestic Hotel" e "Recalce" em acrílico;
 Quanto a originalidade: elementos não originais da edificação.

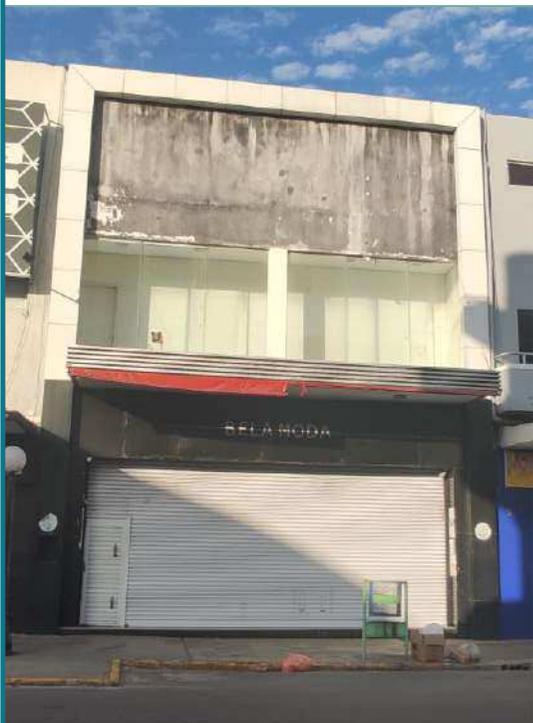
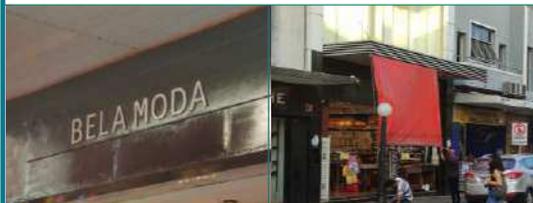
Lei Municipal Nº 3.721/1999 Decreto 25.139/2004 Lei Complementar Nº 003/2006 Decreto 33.816/2013	<input type="checkbox"/> Residencial <input type="checkbox"/> Comercial <input type="checkbox"/> Institucional <input type="checkbox"/> Serviços <input checked="" type="checkbox"/> Misto <input type="checkbox"/> Vazio
Descrição dos Usos: 1. Bela Moda	Estado da Conservação: <input type="checkbox"/> Bom <input checked="" type="checkbox"/> Regular <input type="checkbox"/> Ruim <input type="checkbox"/> Ruína
Grau de Modificação: <input checked="" type="checkbox"/> Íntegro <input type="checkbox"/> Pouco Alterado <input type="checkbox"/> Muito Alterado <input type="checkbox"/> Descaracterizado <input type="checkbox"/> Não se Aplica	Identificação da Publicidade: <input type="checkbox"/> Marquise <input checked="" type="checkbox"/> Toldo <input type="checkbox"/> Anúncio <input checked="" type="checkbox"/> Letreiro <input type="checkbox"/> Totem <input type="checkbox"/> Outros

Análise de posturas quanto à publicidade: "S" para SIM e "N" para NÃO (N) Dimensão correta de letreiros, anúncios, toldos, marquises e demais elementos parametrizados. (S) Posicionamento de elementos, sem interferir na leitura da linguagem da edificação. (S) Letreiro paralelo ou perpendicular à edificação, não apresentando o uso simultâneo dos dois tipos. (N) Regularidade de toldos e marquises.

Caracterização dos elementos publicitários: Quanto a materialidade: letreiro em acrílico; toldo em lona fixo na marquise. Quanto a originalidade: elementos não originais da edificação.
--

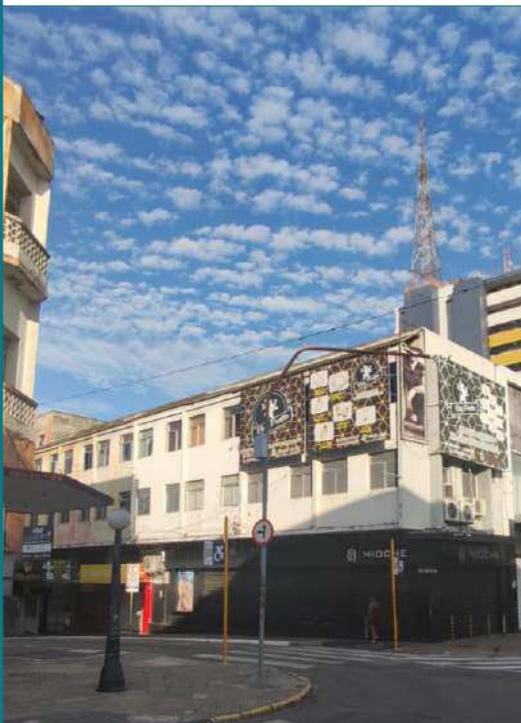
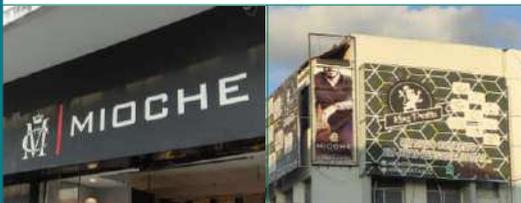
Lei Municipal Nº 3.721/1999 Decreto 25.139/2004 Lei Complementar Nº 003/2006 Decreto 33.816/2013	<input type="checkbox"/> Residencial <input type="checkbox"/> Comercial <input type="checkbox"/> Institucional <input type="checkbox"/> Serviços <input checked="" type="checkbox"/> Misto <input type="checkbox"/> Vazio
Descrição dos Usos: 1. Mioche 2. King Pratas	Estado da Conservação: <input type="checkbox"/> Bom <input checked="" type="checkbox"/> Regular <input type="checkbox"/> Ruim <input type="checkbox"/> Ruína
Grau de Modificação: <input type="checkbox"/> Íntegro <input type="checkbox"/> Pouco Alterado <input checked="" type="checkbox"/> Muito Alterado <input type="checkbox"/> Descaracterizado <input type="checkbox"/> Não se Aplica	Identificação da Publicidade: <input type="checkbox"/> Marquise <input type="checkbox"/> Toldo <input checked="" type="checkbox"/> Anúncio <input checked="" type="checkbox"/> Letreiro <input type="checkbox"/> Totem <input type="checkbox"/> Outros

Análise de posturas quanto à publicidade: "S" para SIM e "N" para NÃO (N) Dimensão correta de letreiros, anúncios, toldos, marquises e demais elementos parametrizados. (N) Posicionamento de elementos, sem interferir na leitura da linguagem da edificação. (S) Letreiro paralelo ou perpendicular à edificação, não apresentando o uso simultâneo dos dois tipos. (S) Regularidade de toldos e marquises.

Caracterização dos elementos publicitários: Quanto a materialidade: Letreiro "Mioche" em ACM; anúncios "Mioche" e "King Pratas" em lona e metalon. Quanto a originalidade: elementos não originais da edificação.

Observações: Foram analisadas apenas as publicidades relativas a fachada frontal da edificação, visto que a edificação na sua totalidade vai de uma extensão a outra da quadra.
--

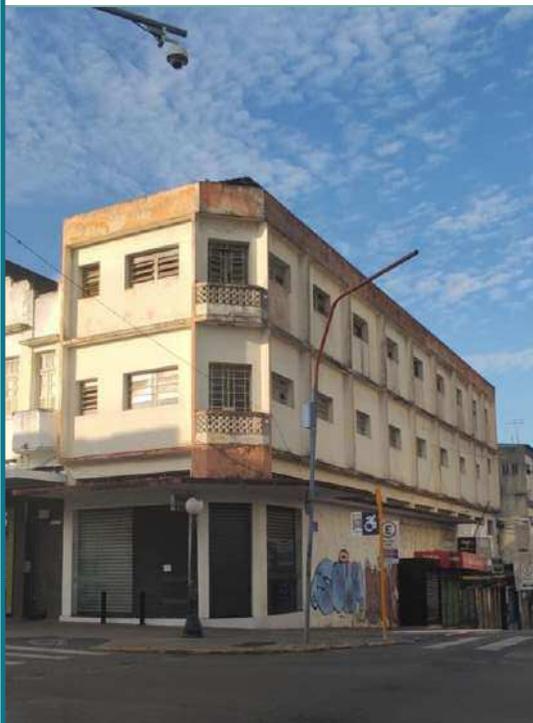
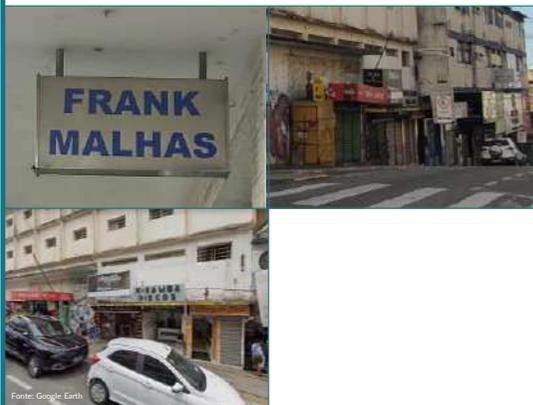
Lei Municipal Nº 3.721/1999 Decreto 25.139/2004 Lei Complementar Nº 003/2006 Decreto 33.816/2013	<input type="checkbox"/> Residencial <input type="checkbox"/> Comercial <input type="checkbox"/> Institucional <input type="checkbox"/> Serviços <input checked="" type="checkbox"/> Misto <input type="checkbox"/> Vazio
Descrição dos Usos: 1. Frank Malhas 2. Milton do Ouro 3. K-Samba Discos 4. Aliança de Ouro	Estado da Conservação: <input type="checkbox"/> Bom <input checked="" type="checkbox"/> Regular <input type="checkbox"/> Ruim <input type="checkbox"/> Ruína
Grau de Modificação: <input type="checkbox"/> Íntegro <input checked="" type="checkbox"/> Pouco Alterado <input type="checkbox"/> Muito Alterado <input type="checkbox"/> Descaracterizado <input type="checkbox"/> Não se Aplica	Identificação da Publicidade: <input checked="" type="checkbox"/> Marquise <input type="checkbox"/> Toldo <input checked="" type="checkbox"/> Anúncio <input checked="" type="checkbox"/> Letreiro <input type="checkbox"/> Totem <input type="checkbox"/> Outros

Análise de posturas quanto à publicidade: "S" para SIM e "N" para NÃO (N) Dimensão correta de letreiros, anúncios, toldos, marquises e demais elementos parametrizados. (S) Posicionamento de elementos, sem interferir na leitura da linguagem da edificação. (N) Letreiro paralelo ou perpendicular à edificação, não apresentando o uso simultâneo dos dois tipos. (N) Regularidade de toldos e marquises.

Caracterização dos elementos publicitários: Quanto a materialidade: letreiro "Frank Malhas" em metal e aço; letreiro "K-Samba Discos" em telha galvanizada e acrílico; marquise e letreiro "Milton do Ouro" em lona e metal; anúncios e letreiros "Sofia Lanche", "Aliança de Ouro" e "Milton do Ouro" em lona. Quanto a originalidade: elementos não originais da edificação.
Observações:

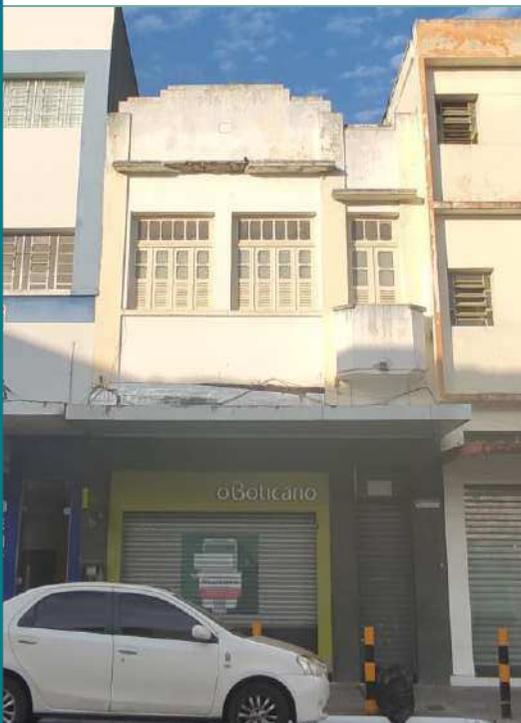
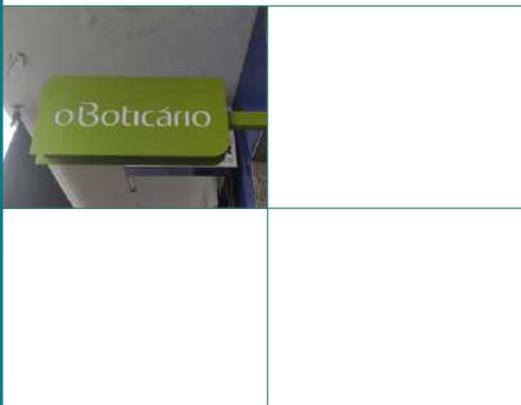
Lei Municipal Nº 3.721/1999 Decreto 25.139/2004 Lei Complementar Nº 003/2006 Decreto 33.816/2013	<input type="checkbox"/> Residencial <input checked="" type="checkbox"/> Comercial <input type="checkbox"/> Institucional <input type="checkbox"/> Serviços <input type="checkbox"/> Misto <input type="checkbox"/> Vazio
Descrição dos Usos: 1. O Boticário	Estado da Conservação: <input type="checkbox"/> Bom <input checked="" type="checkbox"/> Regular <input type="checkbox"/> Ruim <input type="checkbox"/> Ruína
Grau de Modificação: <input type="checkbox"/> Íntegro <input checked="" type="checkbox"/> Pouco Alterado <input type="checkbox"/> Muito Alterado <input type="checkbox"/> Descaracterizado <input type="checkbox"/> Não se Aplica	Identificação da Publicidade: <input checked="" type="checkbox"/> Marquise <input type="checkbox"/> Toldo <input type="checkbox"/> Anúncio <input checked="" type="checkbox"/> Letreiro <input type="checkbox"/> Totem <input type="checkbox"/> Outros

Análise de posturas quanto à publicidade: "S" para SIM e "N" para NÃO (N) Dimensão correta de letreiros, anúncios, toldos, marquises e demais elementos parametrizados. (S) Posicionamento de elementos, sem interferir na leitura da linguagem da edificação. (N) Letreiro paralelo ou perpendicular à edificação, não apresentando o uso simultâneo dos dois tipos. (N) Regularidade de toldos e marquises.

Caracterização dos elementos publicitários: Quanto a materialidade: letreiros em ACM e acrílico; marquise em ACM. Quanto a originalidade: elementos não originais da edificação.
Observações:
