VOCÊ JÁ PASSOU POR MIM, E NEM OLHOU PRA MIM:

o uso de elementos publicitários em fachadas do Centro Histórico de Campina Grande, Paraíba.

Monografia (Bacharelado em Arquitetura e Urbanismo) – Universidade Federal de Campina Grande, Centro de Tecnologia e Recursos Naturais, 2022.

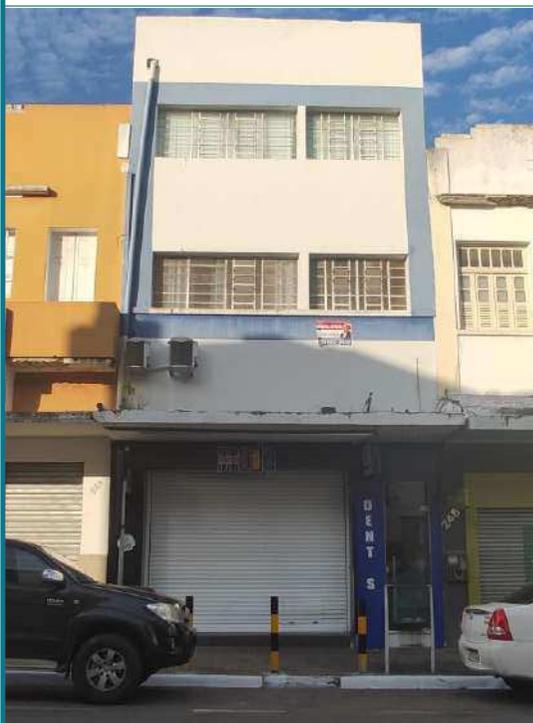
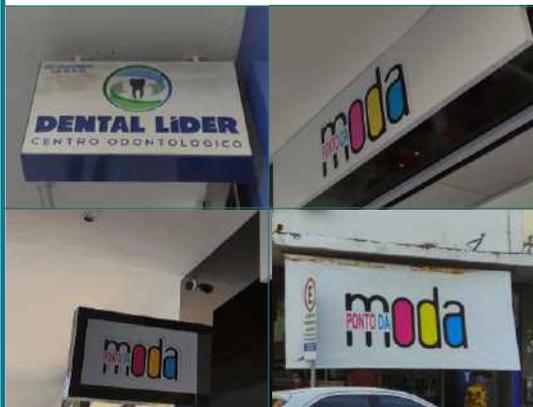
Lei Municipal Nº 3.721/1999 Decreto 25.139/2004 Lei Complementar Nº 003/2006 Decreto 33.816/2013	<input type="checkbox"/> Residencial <input type="checkbox"/> Comercial <input type="checkbox"/> Institucional <input type="checkbox"/> Serviços <input checked="" type="checkbox"/> Misto <input type="checkbox"/> Vazio
Descrição dos Usos: 1. Ponto da Moda (Comércio) 2. Dental Líder (Serviço)	Estado da Conservação: <input checked="" type="checkbox"/> Bom <input type="checkbox"/> Regular <input type="checkbox"/> Ruim <input type="checkbox"/> Ruína
Grau de Modificação: <input type="checkbox"/> Íntegro <input checked="" type="checkbox"/> Pouco Alterado <input type="checkbox"/> Muito Alterado <input type="checkbox"/> Descaracterizado <input type="checkbox"/> Não se Aplica	Identificação da Publicidade: <input type="checkbox"/> Marquise <input checked="" type="checkbox"/> Toldo <input checked="" type="checkbox"/> Anúncio <input checked="" type="checkbox"/> Letreiro <input type="checkbox"/> Totem <input type="checkbox"/> Outros

Análise de posturas quanto à publicidade: "S" para SIM e "N" para NÃO (N) Dimensão correta de letreiros, anúncios, toldos, marquises e demais elementos parametrizados. (S) Posicionamento de elementos, sem interferir na leitura da linguagem da edificação. (N) Letreiro paralelo ou perpendicular à edificação, não apresentando o uso simultâneo dos dois tipos. (S) Regularidade de toldos e marquises.

Caracterização dos elementos publicitários: Quanto a materialidade: letreiros em ACM e toldo em lona. Quanto a originalidade: elementos não originais da edificação.
Observações:

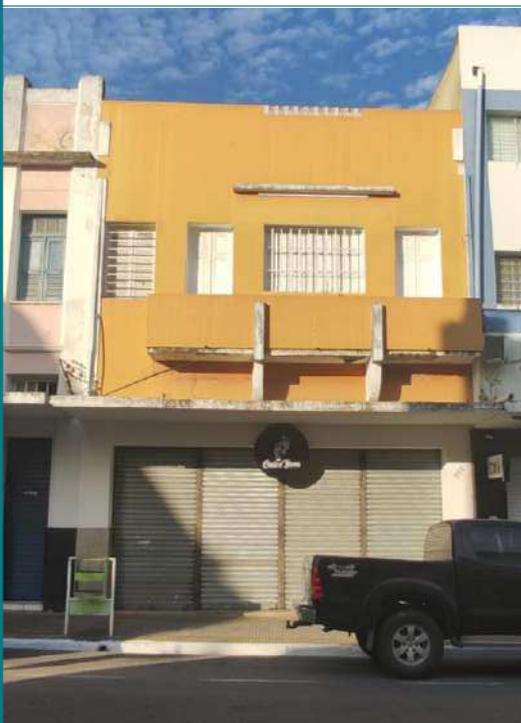
Lei Municipal Nº 3.721/1999 Decreto 25.139/2004 Lei Complementar Nº 003/2006 Decreto 33.816/2013	<input type="checkbox"/> Residencial <input checked="" type="checkbox"/> Comercial <input type="checkbox"/> Institucional <input type="checkbox"/> Serviços <input type="checkbox"/> Misto <input type="checkbox"/> Vazio
Descrição dos Usos: 1. Calce Bem	Estado da Conservação: <input type="checkbox"/> Bom <input checked="" type="checkbox"/> Regular <input type="checkbox"/> Ruim <input type="checkbox"/> Ruína
Grau de Modificação: <input type="checkbox"/> Íntegro <input checked="" type="checkbox"/> Pouco Alterado <input type="checkbox"/> Muito Alterado <input type="checkbox"/> Descaracterizado <input type="checkbox"/> Não se Aplica	Identificação da Publicidade: <input type="checkbox"/> Marquise <input type="checkbox"/> Toldo <input type="checkbox"/> Anúncio <input checked="" type="checkbox"/> Letreiro <input type="checkbox"/> Totem <input type="checkbox"/> Outros

Análise de posturas quanto à publicidade: "S" para SIM e "N" para NÃO (S) Dimensão correta de letreiros, anúncios, toldos, marquises e demais elementos parametrizados. (S) Posicionamento de elementos, sem interferir na leitura da linguagem da edificação. (S) Letreiro paralelo ou perpendicular à edificação, não apresentando o uso simultâneo dos dois tipos. (S) Regularidade de toldos e marquises.

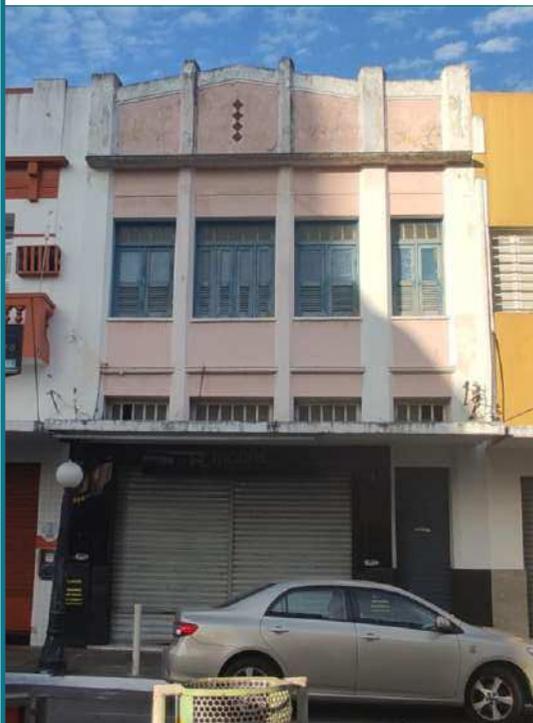
Lei Municipal Nº 3.721/1999 Decreto 25.139/2004 Lei Complementar Nº 003/2006 Decreto 33.816/2013	<input type="checkbox"/> Residencial <input checked="" type="checkbox"/> Comercial <input type="checkbox"/> Institucional <input type="checkbox"/> Serviços <input type="checkbox"/> Misto <input type="checkbox"/> Vazio
Descrição dos Usos: 1. TL Modas	Estado da Conservação: <input type="checkbox"/> Bom <input checked="" type="checkbox"/> Regular <input type="checkbox"/> Ruim <input type="checkbox"/> Ruína
Grau de Modificação: <input type="checkbox"/> Íntegro <input checked="" type="checkbox"/> Pouco Alterado <input type="checkbox"/> Muito Alterado <input type="checkbox"/> Descaracterizado <input type="checkbox"/> Não se Aplica	Identificação da Publicidade: <input type="checkbox"/> Marquise <input type="checkbox"/> Toldo <input checked="" type="checkbox"/> Anúncio <input checked="" type="checkbox"/> Letreiro <input type="checkbox"/> Totem <input type="checkbox"/> Outros

Análise de posturas quanto à publicidade: "S" para SIM e "N" para NÃO (S) Dimensão correta de letreiros, anúncios, toldos, marquises e demais elementos parametrizados. (S) Posicionamento de elementos, sem interferir na leitura da linguagem da edificação. (N) Letreiro paralelo ou perpendicular à edificação, não apresentando o uso simultâneo dos dois tipos. (S) Regularidade de toldos e marquises.

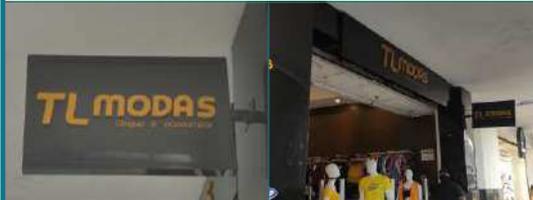
Detalhes:	Caracterização dos elementos publicitários:
-----------	---

Quanto a materialidade: letreiro perpendicular em metal e acrílico; letreiro paralelo em ACM; anúncio em cartaz.
 Quanto a originalidade: elementos não originais da edificação.

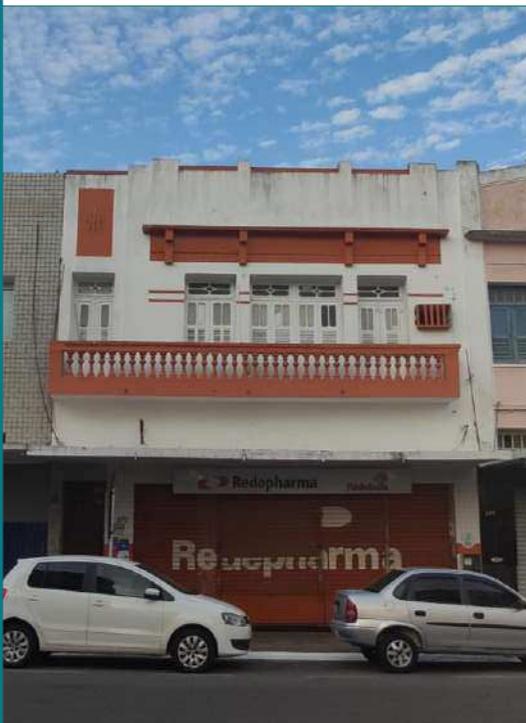
Fachada:	Legislação Incidente:	Uso da Edificação:
----------	-----------------------	--------------------

Lei Municipal Nº 3.721/1999 Decreto 25.139/2004 Lei Complementar Nº 003/2006 Decreto 33.816/2013	<input type="checkbox"/> Residencial <input checked="" type="checkbox"/> Comercial <input type="checkbox"/> Institucional <input type="checkbox"/> Serviços <input type="checkbox"/> Misto <input type="checkbox"/> Vazio
Descrição dos Usos: 1. Redepharma 2. Restaurante	Estado da Conservação: <input checked="" type="checkbox"/> Bom <input type="checkbox"/> Regular <input type="checkbox"/> Ruim <input type="checkbox"/> Ruína
Grau de Modificação: <input type="checkbox"/> Íntegro <input checked="" type="checkbox"/> Pouco Alterado <input type="checkbox"/> Muito Alterado <input type="checkbox"/> Descaracterizado <input type="checkbox"/> Não se Aplica	Identificação da Publicidade: <input type="checkbox"/> Marquise <input type="checkbox"/> Toldo <input checked="" type="checkbox"/> Anúncio <input checked="" type="checkbox"/> Letreiro <input type="checkbox"/> Totem <input type="checkbox"/> Outros

Análise de posturas quanto à publicidade: "S" para SIM e "N" para NÃO (N) Dimensão correta de letreiros, anúncios, toldos, marquises e demais elementos parametrizados. (S) Posicionamento de elementos, sem interferir na leitura da linguagem da edificação. (S) Letreiro paralelo ou perpendicular à edificação, não apresentando o uso simultâneo dos dois tipos. (S) Regularidade de toldos e marquises.

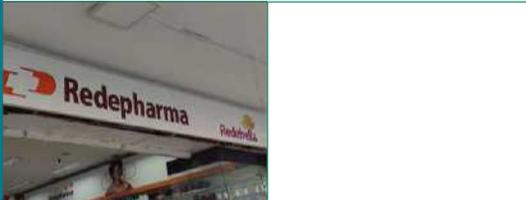
Detalhes:	Caracterização dos elementos publicitários:
-----------	---

Quanto a materialidade: letreiro em lona e metal, anúncios em cartaz.
 Quanto a originalidade: elementos não originais da edificação.

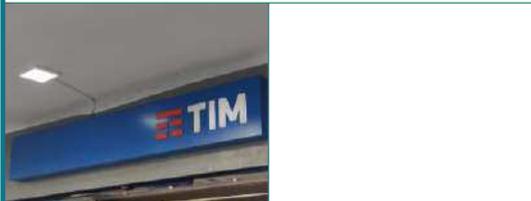
Detalhes:	Caracterização dos elementos publicitários:
-----------	---

(S) Dimensão correta de letreiros, anúncios, toldos, marquises e demais elementos parametrizados. (S) Posicionamento de elementos, sem interferir na leitura da linguagem da edificação. (S) Letreiro paralelo ou perpendicular à edificação, não apresentando o uso simultâneo dos dois tipos. (S) Regularidade de toldos e marquises.

Quanto a materialidade: letreiro em ACM. Quanto a originalidade: elementos não originais da edificação.
--

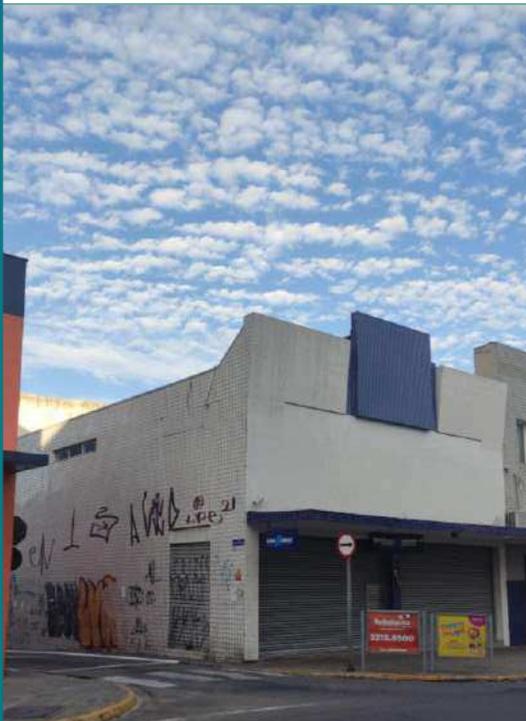
Fachada:	Legislação Incidente:	Uso da Edificação:
----------	-----------------------	--------------------

Lei Municipal Nº 3.721/1999 Decreto 25.139/2004 Lei Complementar Nº 003/2006 Decreto 33.816/2013	<input type="checkbox"/> Residencial <input checked="" type="checkbox"/> Comercial <input type="checkbox"/> Institucional <input type="checkbox"/> Serviços <input type="checkbox"/> Misto <input type="checkbox"/> Vazio
Descrição dos Usos:	Estado da Conservação:

1. Lojas Paloma	<input type="checkbox"/> Bom <input checked="" type="checkbox"/> Regular <input type="checkbox"/> Ruim <input type="checkbox"/> Ruína
Grau de Modificação:	Identificação da Publicidade:
<input type="checkbox"/> Íntegro <input type="checkbox"/> Pouco Alterado <input type="checkbox"/> Muito Alterado <input checked="" type="checkbox"/> Descaracterizado <input type="checkbox"/> Não se Aplica	<input type="checkbox"/> Marquise <input type="checkbox"/> Toldo <input type="checkbox"/> Anúncio <input checked="" type="checkbox"/> Letreiro <input type="checkbox"/> Totem <input type="checkbox"/> Outros
Análise de posturas quanto à publicidade: "S" para SIM e "N" para NÃO

(S) Dimensão correta de letreiros, anúncios, toldos, marquises e demais elementos parametrizados. (S) Posicionamento de elementos, sem interferir na leitura da linguagem da edificação. (N) Letreiro paralelo ou perpendicular à edificação, não apresentando o uso simultâneo dos dois tipos. (S) Regularidade de toldos e marquises.

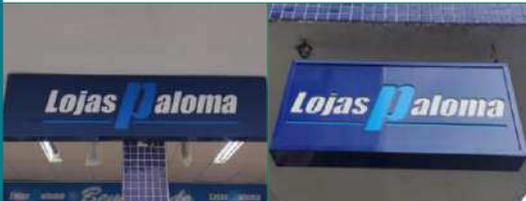
Detalhes:	Caracterização dos elementos publicitários:
-----------	---

Quanto a materialidade: letreiros em ACM e acrílico. Quanto a originalidade: elementos não originais da edificação.
--

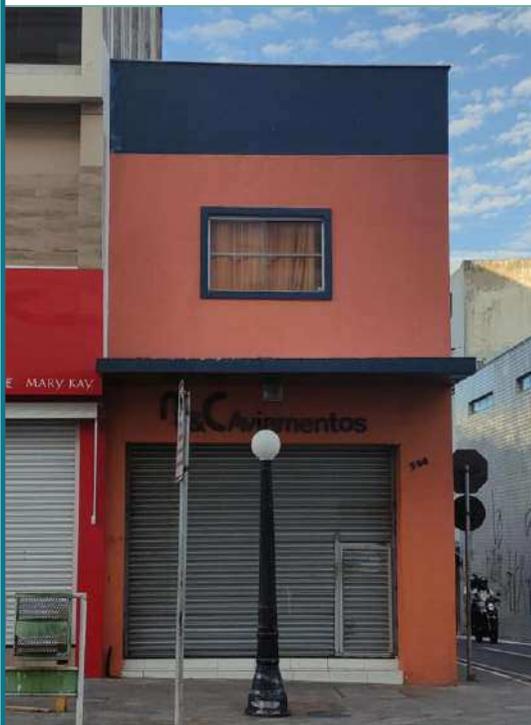
Fachada:	Legislação Incidente:	Uso da Edificação:
----------	-----------------------	--------------------

Lei Municipal Nº 3.721/1999 Decreto 25.139/2004 Lei Complementar Nº 003/2006 Decreto 33.816/2013	() Residencial (x) Comercial () Institucional () Serviços () Misto () Vazio
---	---

Descrição dos Usos:	Estado da Conservação:
1. N&C Aviamentos	(x) Bom () Regular () Ruim () Ruína

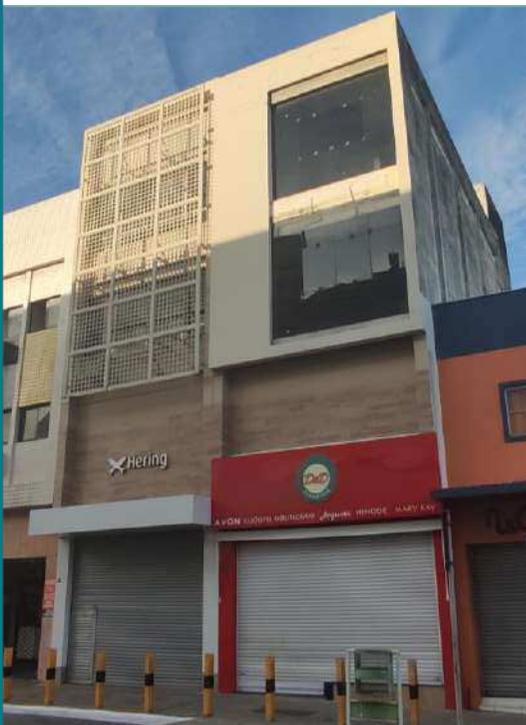
Fachada:	Legislação Incidente:	Uso da Edificação:
----------	-----------------------	--------------------

Lei Municipal Nº 3.721/1999 Decreto 25.139/2004 Lei Complementar Nº 003/2006 Decreto 33.816/2013	() Residencial (x) Comercial () Institucional () Serviços () Misto () Vazio
---	---

Descrição dos Usos:	Estado da Conservação:
1. D&D Cosméticos 2. Hering	(x) Bom () Regular () Ruim () Ruína

(N) Dimensão correta de letreiros, anúncios, toldos, marquises e demais elementos parametrizados.
 (S) Posicionamento de elementos, sem interferir na leitura da linguagem da edificação.
 (S) Letreiro paralelo ou perpendicular à edificação, não apresentando o uso simultâneo dos dois tipos.
 (N) Regularidade de toldos e marquises.

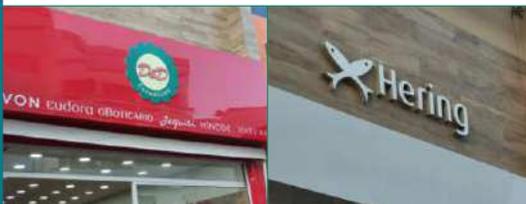
Detalhes:	Caracterização dos elementos publicitários:
-----------	---

Quanto a materialidade: letreiro "Hering" em acrílico; letreiro "D&D" e marquise Hering em ACM; toldo em lona.
 Quanto a originalidade: elementos não originais da edificação.

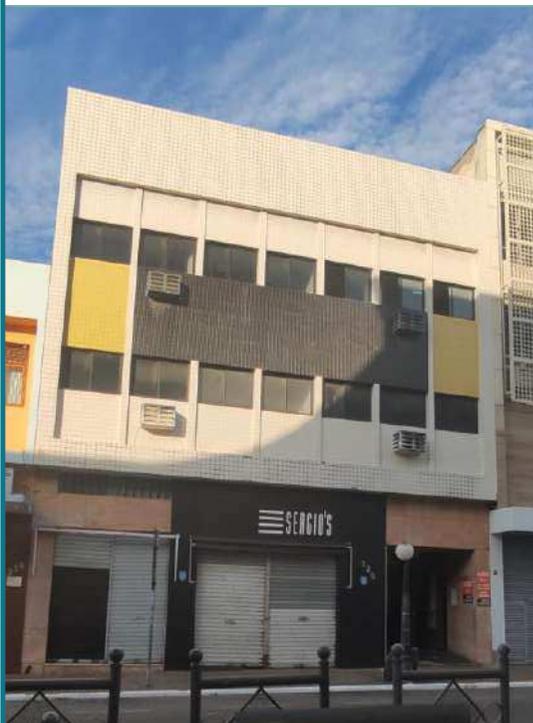
Fachada:	Legislação Incidente:	Uso da Edificação:
----------	-----------------------	--------------------

Lei Municipal Nº 3.721/1999 Decreto 25.139/2004 Lei Complementar Nº 003/2006 Decreto 33.816/2013	<input type="checkbox"/> Residencial <input type="checkbox"/> Comercial <input type="checkbox"/> Institucional <input type="checkbox"/> Serviços <input checked="" type="checkbox"/> Misto <input type="checkbox"/> Vazio
Descrição dos Usos: 1. Sergio's (Comércio) 2. Pronto-Socorro dos Óculos (Comércio) 3. Habitação (Residencial)	Estado da Conservação: <input checked="" type="checkbox"/> Bom <input type="checkbox"/> Regular <input type="checkbox"/> Ruim <input type="checkbox"/> Ruína
Grau de Modificação: <input checked="" type="checkbox"/> Íntegro <input type="checkbox"/> Pouco Alterado <input type="checkbox"/> Muito Alterado <input type="checkbox"/> Descaracterizado <input type="checkbox"/> Não se Aplica	Identificação da Publicidade: <input type="checkbox"/> Marquise <input checked="" type="checkbox"/> Toldo <input checked="" type="checkbox"/> Anúncio <input checked="" type="checkbox"/> Letreiro <input type="checkbox"/> Totem <input checked="" type="checkbox"/> Outros

(N) Dimensão correta de letreiros, anúncios, toldos, marquises e demais elementos parametrizados.
 (S) Posicionamento de elementos, sem interferir na leitura da linguagem da edificação.
 (N) Letreiro paralelo ou perpendicular à edificação, não apresentando o uso simultâneo dos dois tipos.
 (N) Regularidade de toldos e marquises.

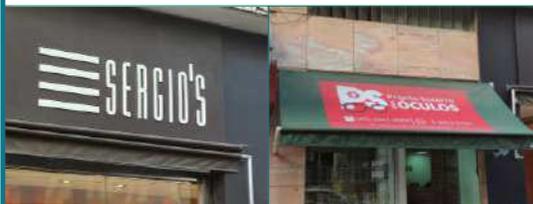
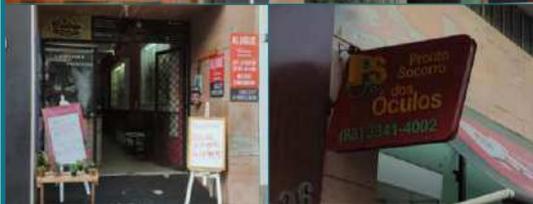
Detalhes:

Quanto a materialidade: letreiro e toldo "Sergio's" em lona e metal; placa "Pronto Socorro dos Óculos" em ACM e toldo em lona dobrável; anúncios em cartazes; anúncios em cavaletes.
 Quanto a originalidade: elementos não originais da edificação.

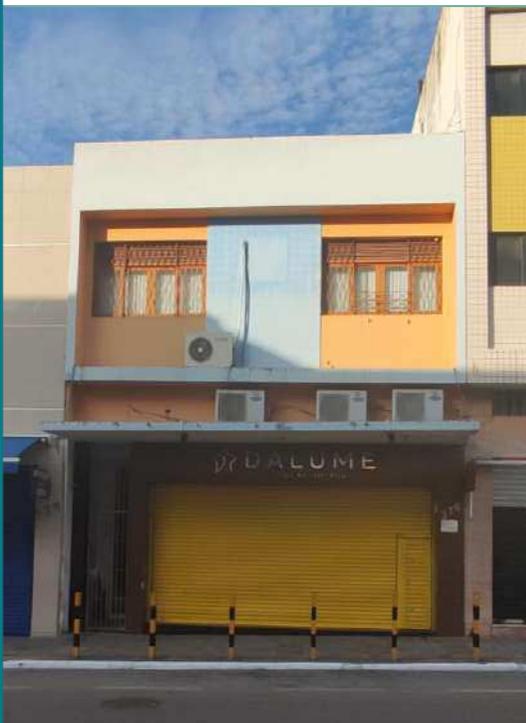
Fachada:	Legislação Incidente:	Uso da Edificação:
----------	-----------------------	--------------------

Lei Municipal Nº 3.721/1999 Decreto 25.139/2004 Lei Complementar Nº 003/2006 Decreto 33.816/2013	<input type="checkbox"/> Residencial <input checked="" type="checkbox"/> Comercial <input type="checkbox"/> Institucional <input type="checkbox"/> Serviços <input type="checkbox"/> Misto <input type="checkbox"/> Vazio
Descrição dos Usos: 1. Dalume	Estado da Conservação: <input checked="" type="checkbox"/> Bom <input type="checkbox"/> Regular <input type="checkbox"/> Ruim <input type="checkbox"/> Ruína
Grau de Modificação: <input type="checkbox"/> Íntegro <input checked="" type="checkbox"/> Pouco Alterado <input type="checkbox"/> Muito Alterado <input type="checkbox"/> Descaracterizado <input type="checkbox"/> Não se Aplica	Identificação da Publicidade: <input type="checkbox"/> Marquise <input type="checkbox"/> Toldo <input type="checkbox"/> Anúncio <input checked="" type="checkbox"/> Letreiro <input type="checkbox"/> Totem <input type="checkbox"/> Outros

(N) Dimensão correta de letreiros, anúncios, toldos, marquises e demais elementos parametrizados.
 (S) Posicionamento de elementos, sem interferir na leitura da linguagem da edificação.
 (S) Letreiro paralelo ou perpendicular à edificação, não apresentando o uso simultâneo dos dois tipos.
 (S) Regularidade de toldos e marquises.

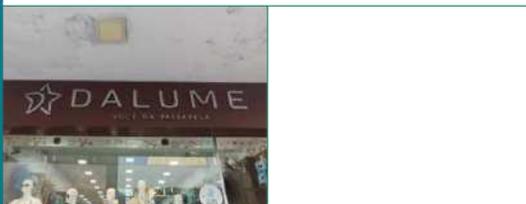
Detalhes:

Quanto a materialidade: letreiro em ACM e acrílico.
 Quanto a originalidade: elementos não originais da edificação.

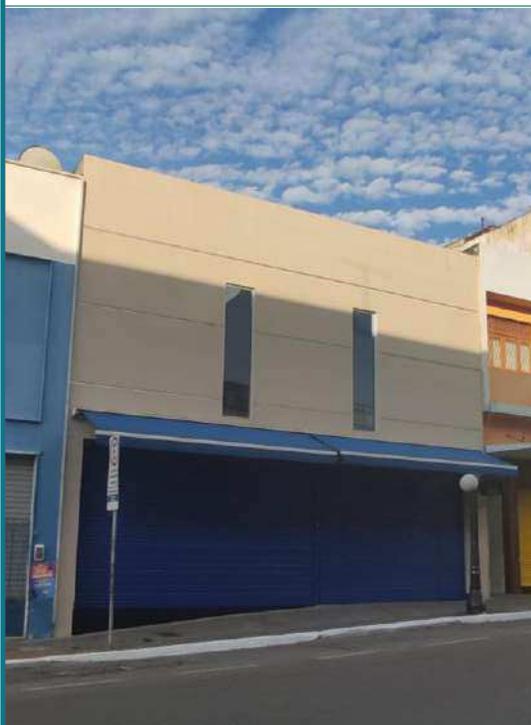
Fachada:	Legislação Incidente:	Uso da Edificação:
----------	-----------------------	--------------------

Lei Municipal Nº 3.721/1999 Decreto 25.139/2004 Lei Complementar Nº 003/2006 Decreto 33.816/2013	<input type="checkbox"/> Residencial <input checked="" type="checkbox"/> Comercial <input type="checkbox"/> Institucional <input type="checkbox"/> Serviços <input type="checkbox"/> Misto <input type="checkbox"/> Vazio
Descrição dos Usos: 1. A Potiguar Confeccões	Estado da Conservação: <input checked="" type="checkbox"/> Bom <input type="checkbox"/> Regular <input type="checkbox"/> Ruim <input type="checkbox"/> Ruína
Grau de Modificação: <input checked="" type="checkbox"/> Íntegro <input type="checkbox"/> Pouco Alterado <input type="checkbox"/> Muito Alterado <input type="checkbox"/> Descaracterizado <input type="checkbox"/> Não se Aplica	Identificação da Publicidade: <input type="checkbox"/> Marquise <input checked="" type="checkbox"/> Toldo <input type="checkbox"/> Anúncio <input checked="" type="checkbox"/> Letreiro <input type="checkbox"/> Totem <input type="checkbox"/> Outros

Análise de posturas quanto à publicidade: "S" para SIM e "N" para NÃO <input checked="" type="checkbox"/> Dimensão correta de letreiros, anúncios, toldos, marquises e demais elementos parametrizados. <input checked="" type="checkbox"/> Posicionamento de elementos, sem interferir na leitura da linguagem da edificação. <input checked="" type="checkbox"/> Letreiro paralelo ou perpendicular à edificação, não apresentando o uso simultâneo dos dois tipos. <input checked="" type="checkbox"/> Regularidade de toldos e marquises.

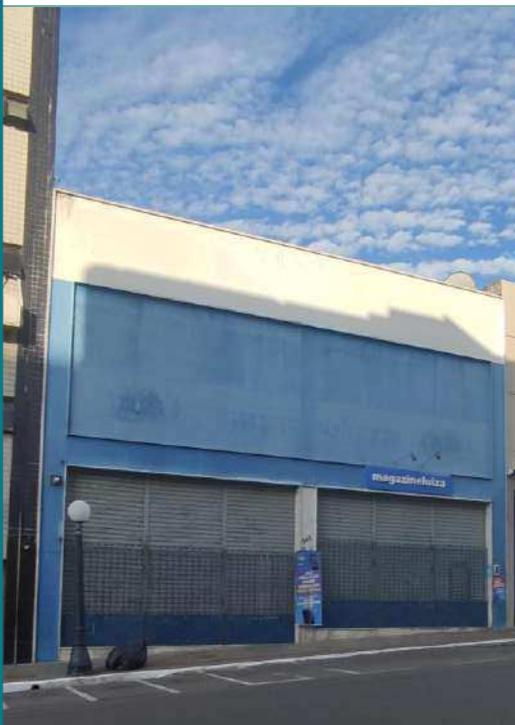
Fachada:	Legislação Incidente:	Uso da Edificação:
----------	-----------------------	--------------------

Lei Municipal Nº 3.721/1999 Decreto 25.139/2004 Lei Complementar Nº 003/2006 Decreto 33.816/2013	<input type="checkbox"/> Residencial <input checked="" type="checkbox"/> Comercial <input type="checkbox"/> Institucional <input type="checkbox"/> Serviços <input type="checkbox"/> Misto <input type="checkbox"/> Vazio
Descrição dos Usos: 1. Magazine Luiza	Estado da Conservação: <input type="checkbox"/> Bom <input checked="" type="checkbox"/> Regular <input type="checkbox"/> Ruim <input type="checkbox"/> Ruína
Grau de Modificação: <input type="checkbox"/> Íntegro <input type="checkbox"/> Pouco Alterado <input type="checkbox"/> Muito Alterado <input checked="" type="checkbox"/> Descaracterizado <input type="checkbox"/> Não se Aplica	Identificação da Publicidade: <input type="checkbox"/> Marquise <input type="checkbox"/> Toldo <input type="checkbox"/> Anúncio <input checked="" type="checkbox"/> Letreiro <input type="checkbox"/> Totem <input type="checkbox"/> Outros

Análise de posturas quanto à publicidade: "S" para SIM e "N" para NÃO <input checked="" type="checkbox"/> Dimensão correta de letreiros, anúncios, toldos, marquises e demais elementos parametrizados. <input checked="" type="checkbox"/> Posicionamento de elementos, sem interferir na leitura da linguagem da edificação. <input checked="" type="checkbox"/> Letreiro paralelo ou perpendicular à edificação, não apresentando o uso simultâneo dos dois tipos. <input checked="" type="checkbox"/> Regularidade de toldos e marquises.

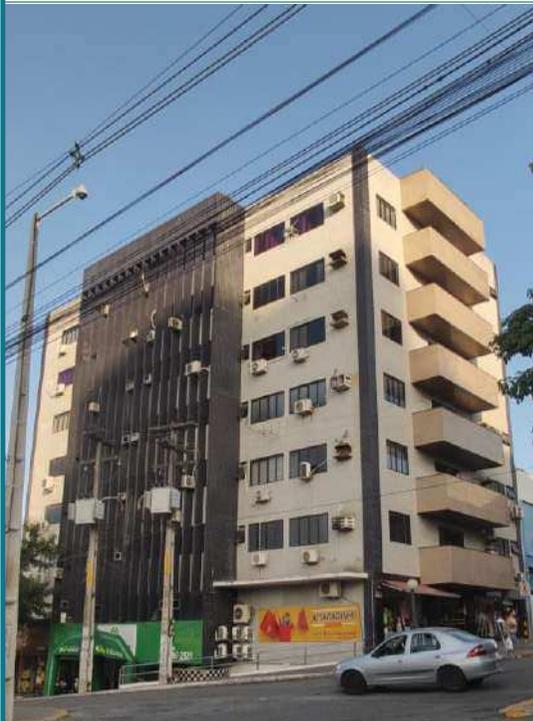
Fachada: Legislação Incidente: Uso da Edificação:

(N) Dimensão correta de letreiros, anúncios, toldos, marquises e demais elementos parametrizados.
(S) Posicionamento de elementos, sem interferir na leitura da linguagem da edificação.
(S) Letreiro paralelo ou perpendicular à edificação, não apresentando o uso simultâneo dos dois tipos.
(N) Regularidade de toldos e marquises.

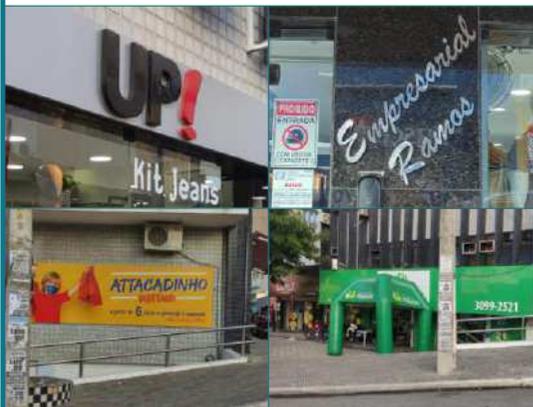
Detalhes: Caracterização dos elementos publicitários:

Quanto a materialidade: letreiro "Empresarial Ramos" em acrílico; letreiros "UP!" e "Cartão de Todos" em ACM e acrílico; anúncio em banner de lona; tenda publicitária inflável; toldo dobrável em lona.
Quanto a originalidade: elementos não originais da edificação.

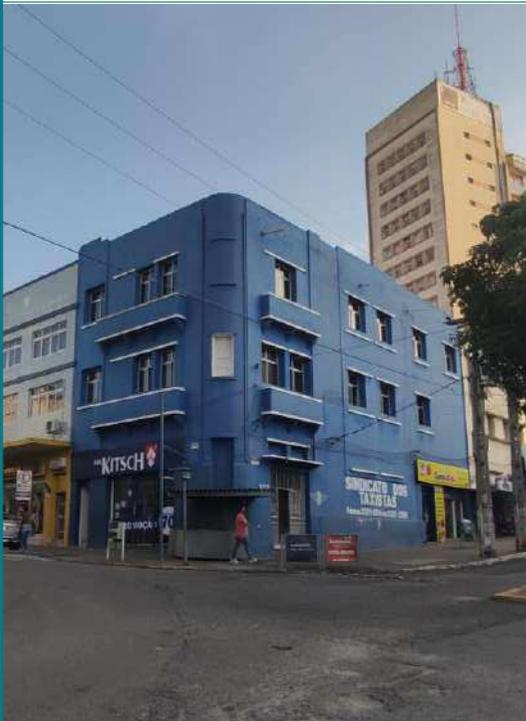
Fachada: Legislação Incidente: Uso da Edificação:

(N) Dimensão correta de letreiros, anúncios, toldos, marquises e demais elementos parametrizados.
(S) Posicionamento de elementos, sem interferir na leitura da linguagem da edificação.
(S) Letreiro paralelo ou perpendicular à edificação, não apresentando o uso simultâneo dos dois tipos.
(S) Regularidade de toldos e marquises.

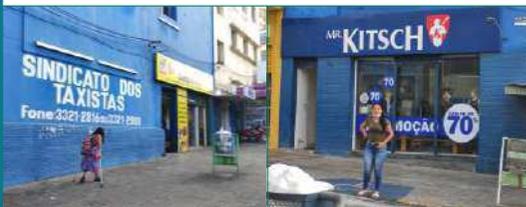
Detalhes: Caracterização dos elementos publicitários:

Quanto a materialidade: letreiros "MR Kitsch" e "Centro Cell" em lona e metal; anúncios adesivos; anúncio em pintura direta sob a parede.
Quanto a originalidade: elementos não originais da edificação.

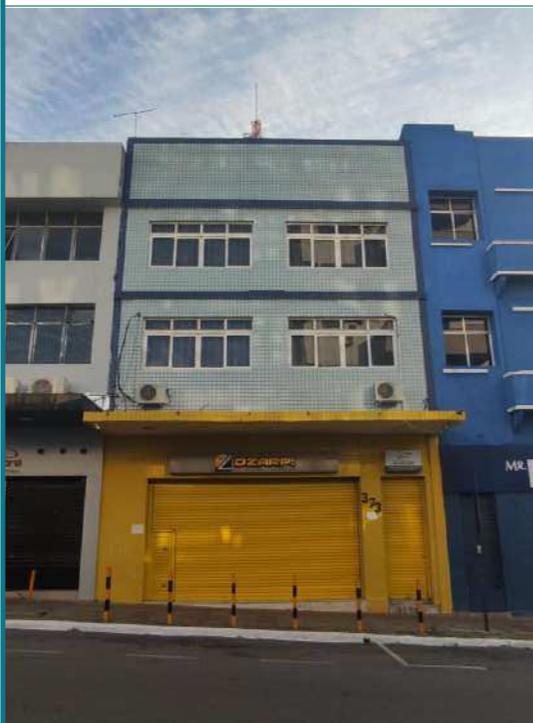
Fachada:	Legislação Incidente:	Uso da Edificação:
----------	-----------------------	--------------------

Lei Municipal Nº 3.721/1999 Decreto 25.139/2004 Lei Complementar Nº 003/2006 Decreto 33.816/2013	<input type="checkbox"/> Residencial <input type="checkbox"/> Comercial <input type="checkbox"/> Institucional <input type="checkbox"/> Serviços <input checked="" type="checkbox"/> Misto <input type="checkbox"/> Vazio
Descrição dos Usos: 1. Dzarp (Comercial) 2. Sindilojas (Institucional)	Estado da Conservação: <input checked="" type="checkbox"/> Bom <input type="checkbox"/> Regular <input type="checkbox"/> Ruim <input type="checkbox"/> Ruína
Grau de Modificação: <input type="checkbox"/> Íntegro <input type="checkbox"/> Pouco Alterado <input checked="" type="checkbox"/> Muito Alterado <input type="checkbox"/> Descaracterizado <input type="checkbox"/> Não se Aplica	Identificação da Publicidade: <input type="checkbox"/> Marquise <input type="checkbox"/> Toldo <input type="checkbox"/> Anúncio <input checked="" type="checkbox"/> Letreiro <input type="checkbox"/> Totem <input type="checkbox"/> Outros

(S) Dimensão correta de letreiros, anúncios, toldos, marquises e demais elementos parametrizados.
 (S) Posicionamento de elementos, sem interferir na leitura da linguagem da edificação.
 (S) Letreiro paralelo ou perpendicular à edificação, não apresentando o uso simultâneo dos dois tipos.
 (S) Regularidade de toldos e marquises.

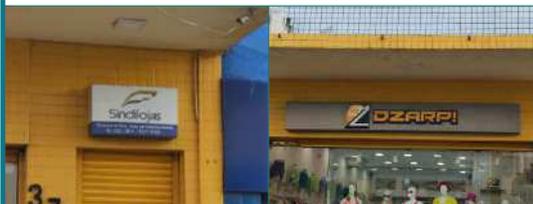
Detalhes:

Quanto a materialidade: letreiro "DZARPI" em ACM e acrílico; letreiro "Sindilojas" em lona e metal.
 Quanto a originalidade: elementos não originais da edificação.

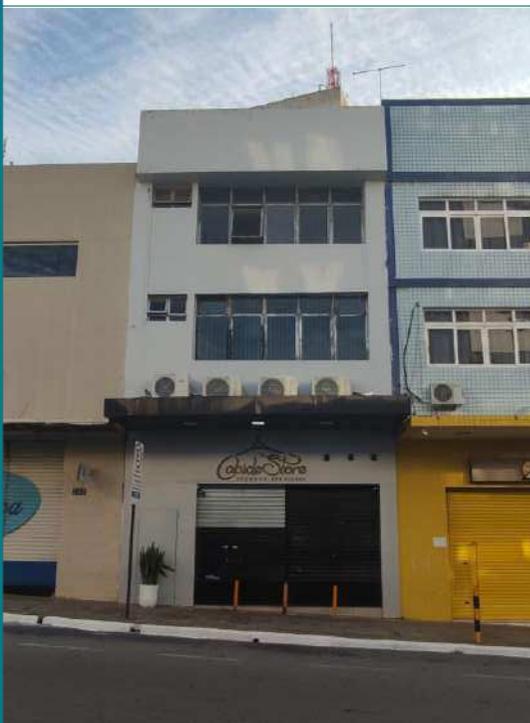
Fachada:	Legislação Incidente:	Uso da Edificação:
----------	-----------------------	--------------------

Lei Municipal Nº 3.721/1999 Decreto 25.139/2004 Lei Complementar Nº 003/2006 Decreto 33.816/2013	<input type="checkbox"/> Residencial <input checked="" type="checkbox"/> Comercial <input type="checkbox"/> Institucional <input type="checkbox"/> Serviços <input type="checkbox"/> Misto <input type="checkbox"/> Vazio
Descrição dos Usos: 1. Cabide Store	Estado da Conservação: <input checked="" type="checkbox"/> Bom <input type="checkbox"/> Regular <input type="checkbox"/> Ruim <input type="checkbox"/> Ruína
Grau de Modificação: <input checked="" type="checkbox"/> Íntegro <input type="checkbox"/> Pouco Alterado <input type="checkbox"/> Muito Alterado <input type="checkbox"/> Descaracterizado <input type="checkbox"/> Não se Aplica	Identificação da Publicidade: <input checked="" type="checkbox"/> Marquise <input type="checkbox"/> Toldo <input type="checkbox"/> Anúncio <input checked="" type="checkbox"/> Letreiro <input type="checkbox"/> Totem <input type="checkbox"/> Outros

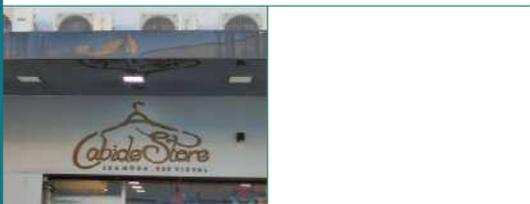
(N) Dimensão correta de letreiros, anúncios, toldos, marquises e demais elementos parametrizados.
 (S) Posicionamento de elementos, sem interferir na leitura da linguagem da edificação.
 (S) Letreiro paralelo ou perpendicular à edificação, não apresentando o uso simultâneo dos dois tipos.
 (N) Regularidade de toldos e marquises.

Quanto a materialidade: letreiro em acrílico, marquise em ACM.
 Quanto a originalidade: elementos não originais da edificação.

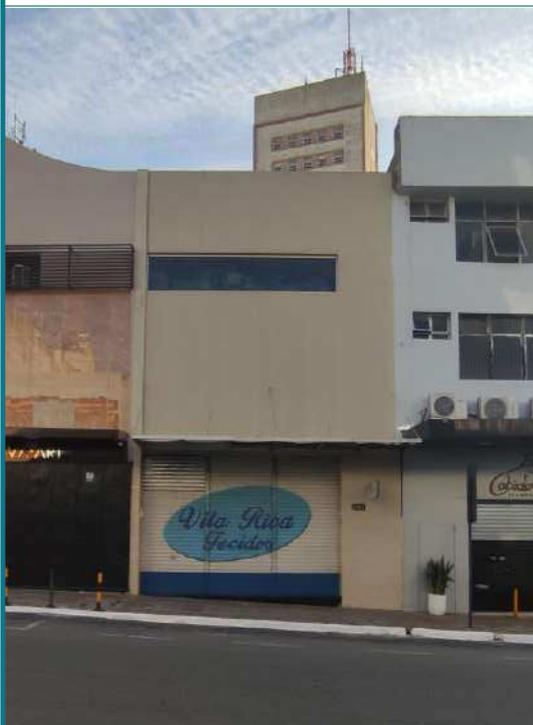
Análise de posturas quanto à publicidade: "S" para SIM e "N" para NÃO (N) Dimensão correta de letreiros, anúncios, toldos, marquises e demais elementos parametrizados. (S) Posicionamento de elementos, sem interferir na leitura da linguagem da edificação. (S) Letreiro paralelo ou perpendicular à edificação, não apresentando o uso simultâneo dos dois tipos. (N) Regularidade de toldos e marquises.

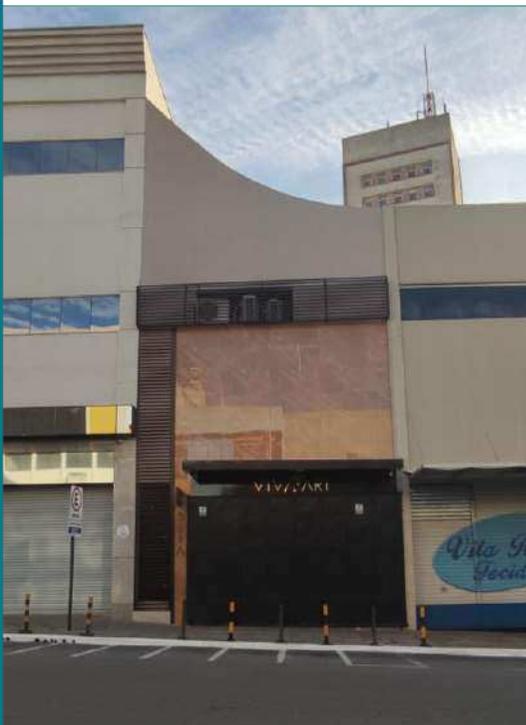
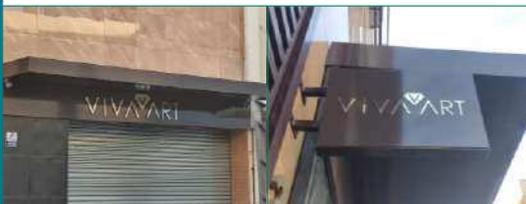
Análise de posturas quanto à publicidade: "S" para SIM e "N" para NÃO (N) Dimensão correta de letreiros, anúncios, toldos, marquises e demais elementos parametrizados. (S) Posicionamento de elementos, sem interferir na leitura da linguagem da edificação. (N) Letreiro paralelo ou perpendicular à edificação, não apresentando o uso simultâneo dos dois tipos. (N) Regularidade de toldos e marquises.

Caracterização dos elementos publicitários: Quanto a materialidade: marquise e letreiros em ACM com letreiros em acrílico. Quanto a originalidade: elementos não originais da edificação.

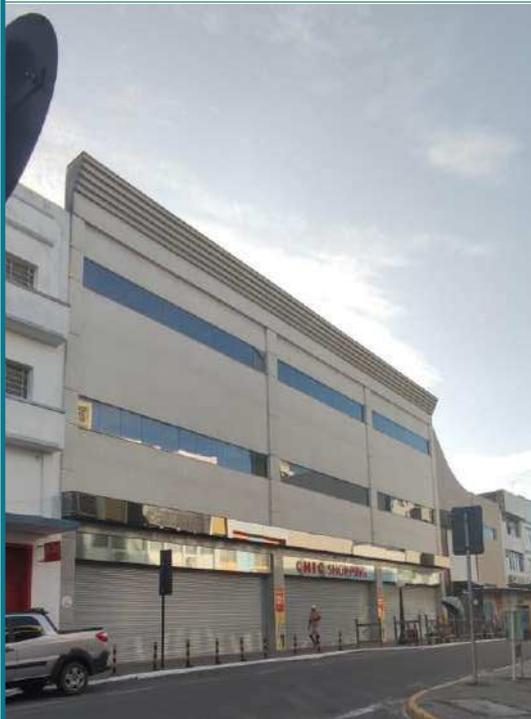
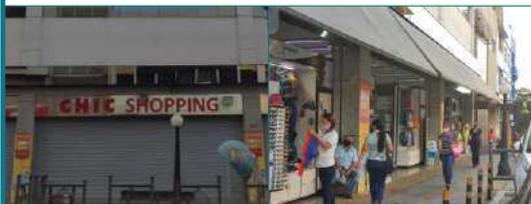
Quanto a materialidade: letreiro em acrílico; toldo retrátil em lona; anúncios em cartaz.
 Quanto a originalidade: elementos não originais da edificação.

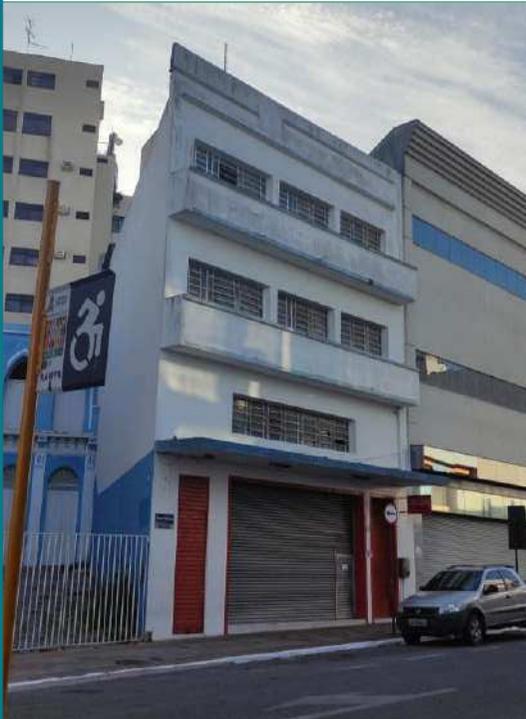
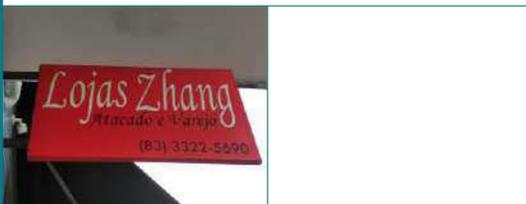
Quanto a materialidade: letreiro em ACM e aço.
 Quanto a originalidade: elementos não originais da edificação.

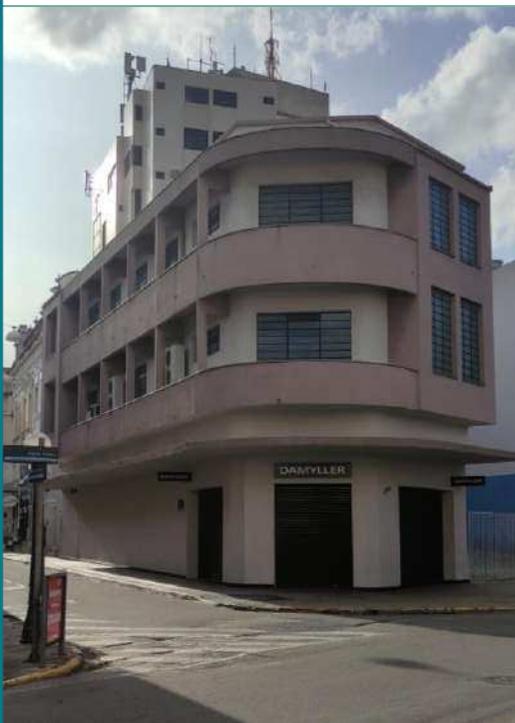
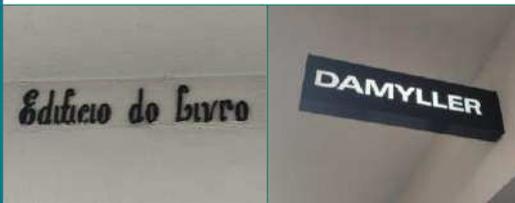
Análise de posturas quanto à publicidade: "S" para SIM e "N" para NÃO (S) Dimensão correta de letreiros, anúncios, toldos, marquises e demais elementos parametrizados. (S) Posicionamento de elementos, sem interferir na leitura da linguagem da edificação. (N) Letreiro paralelo ou perpendicular à edificação, não apresentando o uso simultâneo dos dois tipos. (S) Regularidade de toldos e marquises.

Quanto a materialidade: letreiros "Damyller" em ACM; letreiro "Edifício do Livro" em concreto. Quanto a originalidade: letreiro "Edifício do Livro" original da edificação, demais letreiros, não originais da edificação.

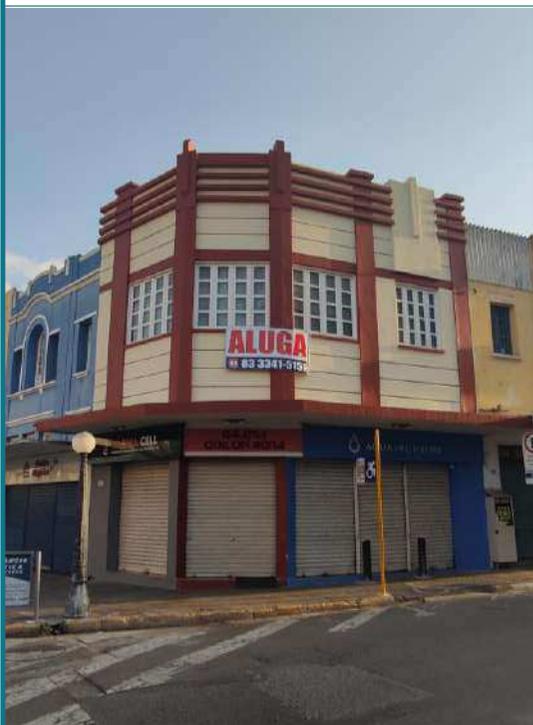
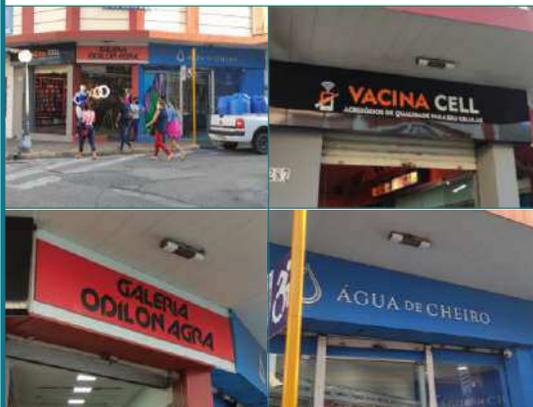
(N) Dimensão correta de letreiros, anúncios, toldos, marquises e demais elementos parametrizados.
(S) Posicionamento de elementos, sem interferir na leitura da linguagem da edificação.
(S) Letreiro paralelo ou perpendicular à edificação, não apresentando o uso simultâneo dos dois tipos.
(S) Regularidade de toldos e marquises.

Quanto a materialidade: letreiros "Galeria Odilon Agra" e "Água de Cheiro" em lona e metal; letreiro "Vacina Cell" em ACM; faixa em banner "Aluga".
Quanto a originalidade: elementos não originais da edificação.

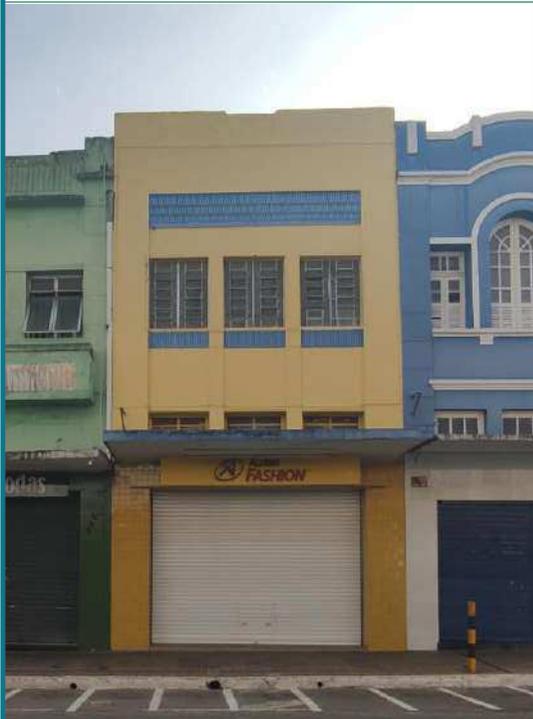
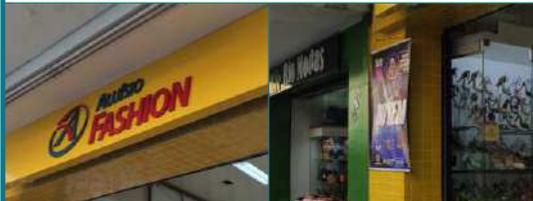
(N) Dimensão correta de letreiros, anúncios, toldos, marquises e demais elementos parametrizados.
(S) Posicionamento de elementos, sem interferir na leitura da linguagem da edificação.
(S) Letreiro paralelo ou perpendicular à edificação, não apresentando o uso simultâneo dos dois tipos.
(S) Regularidade de toldos e marquises.

Quanto a materialidade: letreiro em ACM, anúncio em banner de lona.
Quanto a originalidade: elemento não original da edificação.

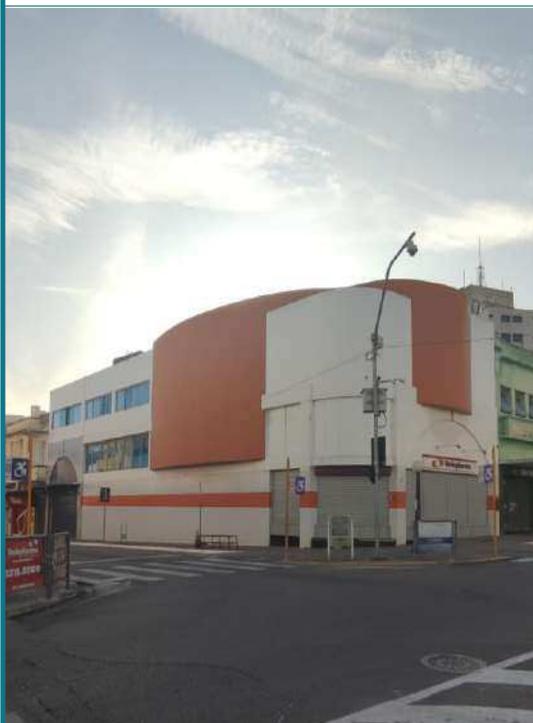
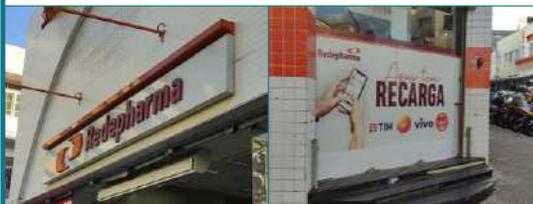
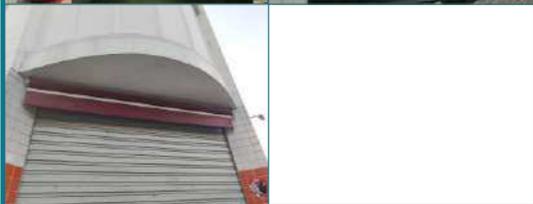
(S) Dimensão correta de letreiros, anúncios, toldos, marquises e demais elementos parametrizados.
(S) Posicionamento de elementos, sem interferir na leitura da linguagem da edificação.
(S) Letreiro paralelo ou perpendicular à edificação, não apresentando o uso simultâneo dos dois tipos.
(S) Regularidade de toldos e marquises.

Quanto a materialidade: letreiro em ACM; toldo em lona; anúncios adesivos sob as esquadrias.
Quanto a originalidade: elementos não originais da edificação.

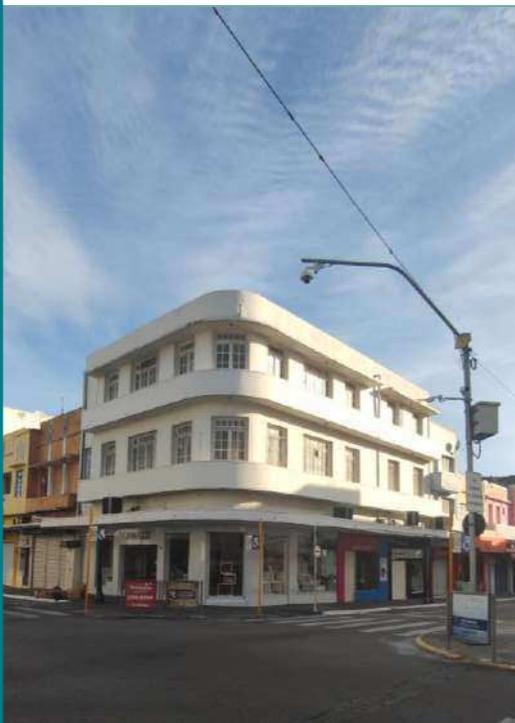
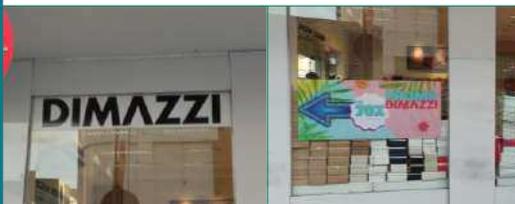
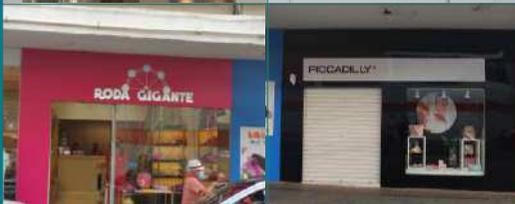
(N) Dimensão correta de letreiros, anúncios, toldos, marquises e demais elementos parametrizados.
(S) Posicionamento de elementos, sem interferir na leitura da linguagem da edificação.
(S) Letreiro paralelo ou perpendicular à edificação, não apresentando o uso simultâneo dos dois tipos.
(S) Regularidade de toldos e marquises.

Quanto a materialidade: letreiro e anúncios adesivos "Dimazzi"; letreiros "Roda Gigante" e "Piccadilly" em ACM.
Quanto a originalidade: elementos não originais da edificação.

O revestimento em ACM das lojas Piccadilly e Roda Gigante perpassam a dimensão de seus letreiros, demarcando toda a fachada de cada loja.

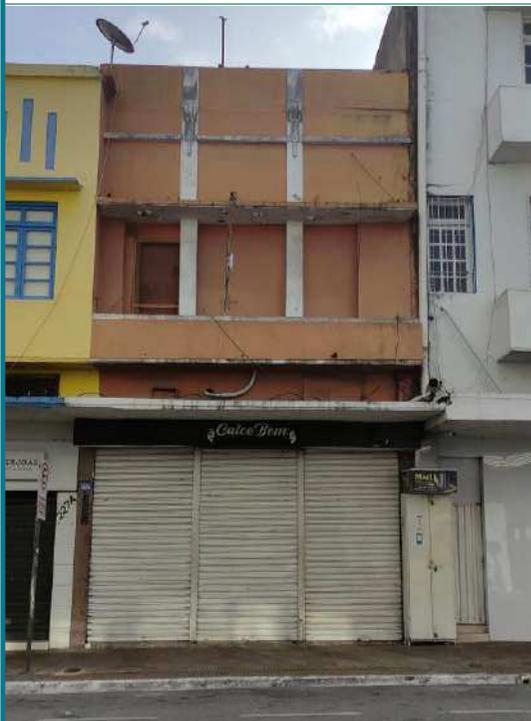
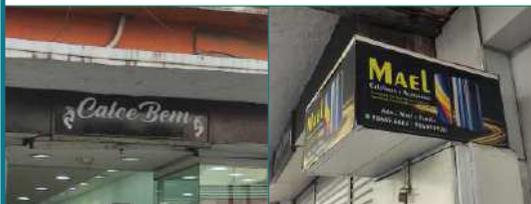
(N) Dimensão correta de letreiros, anúncios, toldos, marquises e demais elementos parametrizados.
(S) Posicionamento de elementos, sem interferir na leitura da linguagem da edificação.
(S) Letreiro paralelo ou perpendicular à edificação, não apresentando o uso simultâneo dos dois tipos.
(N) Regularidade de toldos e marquises.

Quanto a materialidade: marquise "Mael" em PVC e lona; letreiro "Calce Bem" em lona e metal.
Quanto a originalidade: elementos não originais da edificação.

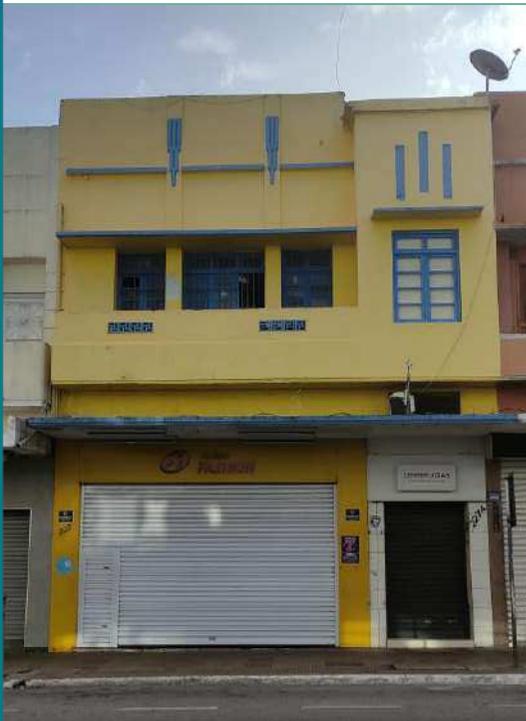
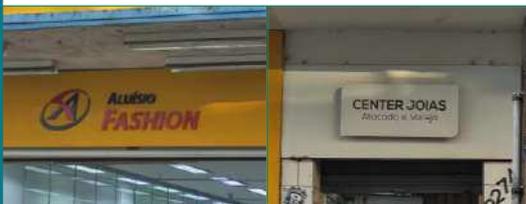
(S) Dimensão correta de letreiros, anúncios, toldos, marquises e demais elementos parametrizados.
(S) Posicionamento de elementos, sem interferir na leitura da linguagem da edificação.
(S) Letreiro paralelo ou perpendicular à edificação, não apresentando o uso simultâneo dos dois tipos.
(S) Regularidade de toldos e marquises.

Quanto a materialidade: letreiro "Aluísio Fashion" em acrílico e ACM; letreiro "Center Joias" em ACM.
Quanto a originalidade: elementos não originais da edificação.

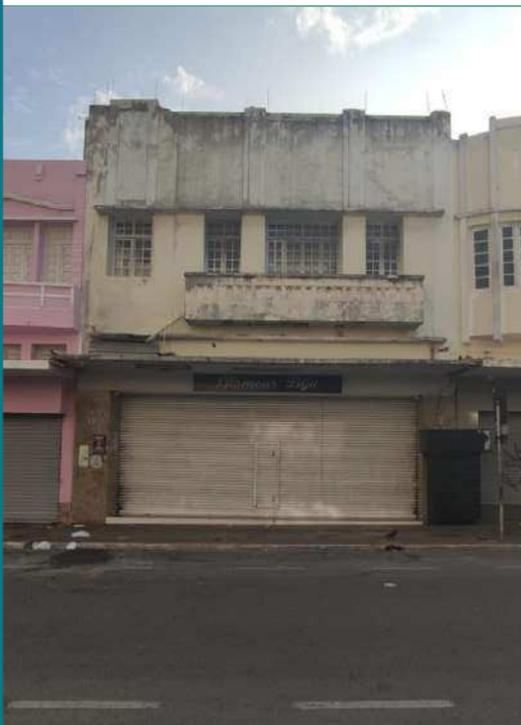
Lei Municipal Nº 3.721/1999 Decreto 25.139/2004 Lei Complementar Nº 003/2006 Decreto 33.816/2013	<input type="checkbox"/> Residencial <input checked="" type="checkbox"/> Comercial <input type="checkbox"/> Institucional <input type="checkbox"/> Serviços <input type="checkbox"/> Misto <input type="checkbox"/> Vazio
Descrição dos Usos: 1. Glamour Biju	Estado da Conservação: <input type="checkbox"/> Bom <input type="checkbox"/> Regular <input checked="" type="checkbox"/> Ruim <input type="checkbox"/> Ruína
Grau de Modificação: <input type="checkbox"/> Íntegro <input checked="" type="checkbox"/> Pouco Alterado <input type="checkbox"/> Muito Alterado <input type="checkbox"/> Descaracterizado <input type="checkbox"/> Não se Aplica	Identificação da Publicidade: <input type="checkbox"/> Marquise <input type="checkbox"/> Toldo <input type="checkbox"/> Anúncio <input checked="" type="checkbox"/> Letreiro <input type="checkbox"/> Totem <input type="checkbox"/> Outros

Análise de posturas quanto à publicidade: "S" para SIM e "N" para NÃO <input type="checkbox"/> Dimensão correta de letreiros, anúncios, toldos, marquises e demais elementos parametrizados. <input type="checkbox"/> Posicionamento de elementos, sem interferir na leitura da linguagem da edificação. <input type="checkbox"/> Letreiro paralelo ou perpendicular à edificação, não apresentando o uso simultâneo dos dois tipos. <input type="checkbox"/> Regularidade de toldos e marquises.

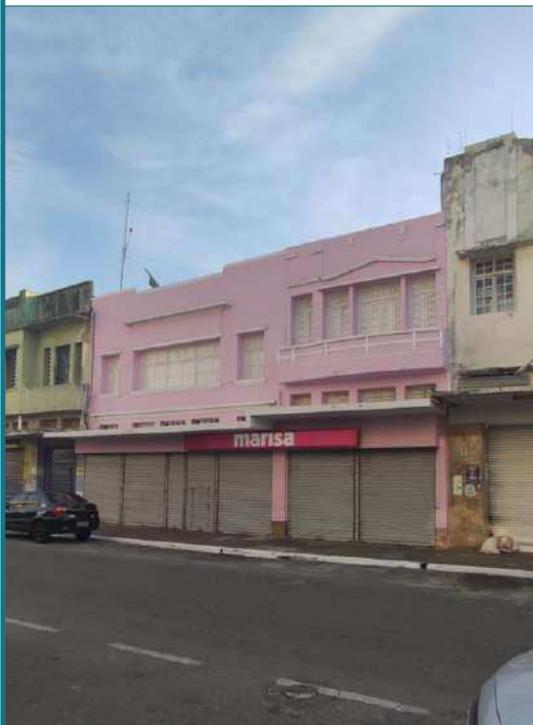
Lei Municipal Nº 3.721/1999 Decreto 25.139/2004 Lei Complementar Nº 003/2006 Decreto 33.816/2013	<input type="checkbox"/> Residencial <input checked="" type="checkbox"/> Comercial <input type="checkbox"/> Institucional <input type="checkbox"/> Serviços <input type="checkbox"/> Misto <input type="checkbox"/> Vazio
Descrição dos Usos:	Estado da Conservação:

1. Marisa	<input checked="" type="checkbox"/> Bom <input type="checkbox"/> Regular <input type="checkbox"/> Ruim <input type="checkbox"/> Ruína
Grau de Modificação:	Identificação da Publicidade:
<input checked="" type="checkbox"/> Íntegro <input type="checkbox"/> Pouco Alterado <input type="checkbox"/> Muito Alterado <input type="checkbox"/> Descaracterizado <input type="checkbox"/> Não se Aplica	<input type="checkbox"/> Marquise <input type="checkbox"/> Toldo <input type="checkbox"/> Anúncio <input checked="" type="checkbox"/> Letreiro <input type="checkbox"/> Totem <input type="checkbox"/> Outros
Análise de posturas quanto à publicidade: "S" para SIM e "N" para NÃO

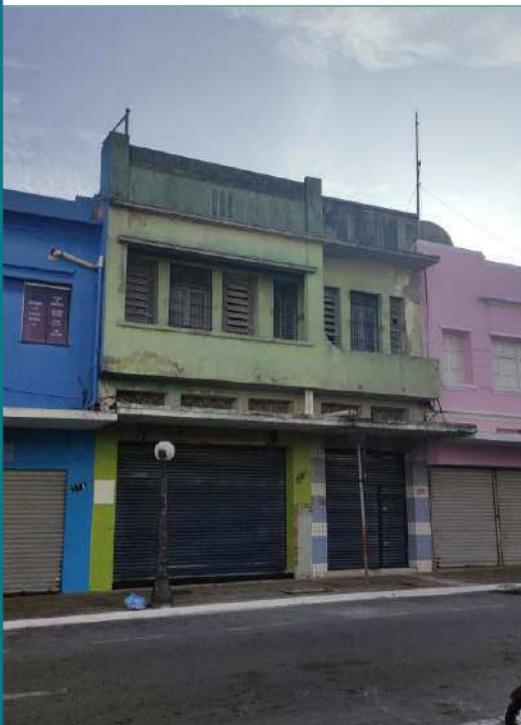
Lei Municipal Nº 3.721/1999 Decreto 25.139/2004 Lei Complementar Nº 003/2006 Decreto 33.816/2013	<input type="checkbox"/> Residencial <input checked="" type="checkbox"/> Comercial <input type="checkbox"/> Institucional <input type="checkbox"/> Serviços <input type="checkbox"/> Misto <input type="checkbox"/> Vazio
Descrição dos Usos:	Estado da Conservação:
	<input type="checkbox"/> Bom <input type="checkbox"/> Regular <input checked="" type="checkbox"/> Ruim <input type="checkbox"/> Ruína
Grau de Modificação:	Identificação da Publicidade:
<input type="checkbox"/> Íntegro <input checked="" type="checkbox"/> Pouco Alterado <input type="checkbox"/> Muito Alterado <input type="checkbox"/> Descaracterizado <input type="checkbox"/> Não se Aplica	<input type="checkbox"/> Marquise <input type="checkbox"/> Toldo <input type="checkbox"/> Anúncio <input type="checkbox"/> Letreiro <input type="checkbox"/> Totem <input type="checkbox"/> Outros

Análise de posturas quanto à publicidade: "S" para SIM e "N" para NÃO	
(*) Dimensão correta de letreiros, anúncios, toldos, marquises e demais elementos parametrizados. (*) Posicionamento de elementos, sem interferir na leitura da linguagem da edificação. (*) Letreiro paralelo ou perpendicular à edificação, não apresentando o uso simultâneo dos dois tipos. (*) Regularidade de toldos e marquises.
