VOCÊ JÁ PASSOU POR MIM, E NEM OLHOU PRA MIM:

o uso de elementos publicitários em fachadas do Centro Histórico de Campina Grande, Paraíba.

Monografia (Bacharelado em Arquitetura e Urbanismo) – Universidade Federal de Campina Grande, Centro de Tecnologia e Recursos Naturais, 2022.

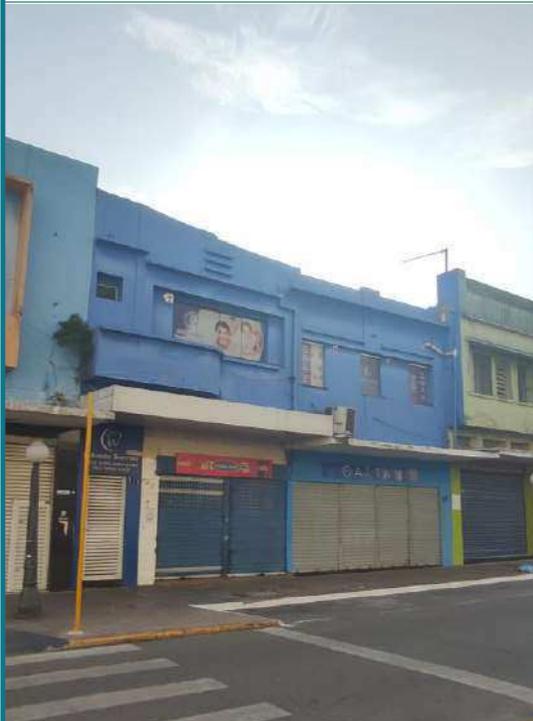
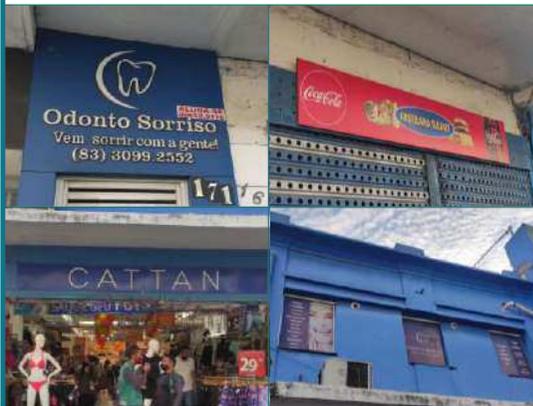
() Residencial
() Comercial
() Institucional
() Serviços
(x) Misto
() Vazio

(N) Dimensão correta de letreiros, anúncios, toldos, marquises e demais elementos parametrizados.
(S) Posicionamento de elementos, sem interferir na leitura da linguagem da edificação.
(S) Letreiro paralelo ou perpendicular à edificação, não apresentando o uso simultâneo dos dois tipos.
(N) Regularidade de toldos e marquises.

Quanto a materialidade: marquise em ACM; letreiro "Odonto Sorriso" em acrílico; letreiro "Pastelaria Sulavit" em lona e metal; letreiro "Cattan" em placa de ACM; anúncios adesivos sob as esquadrias superiores.
Quanto a originalidade: elementos não originais da edificação.

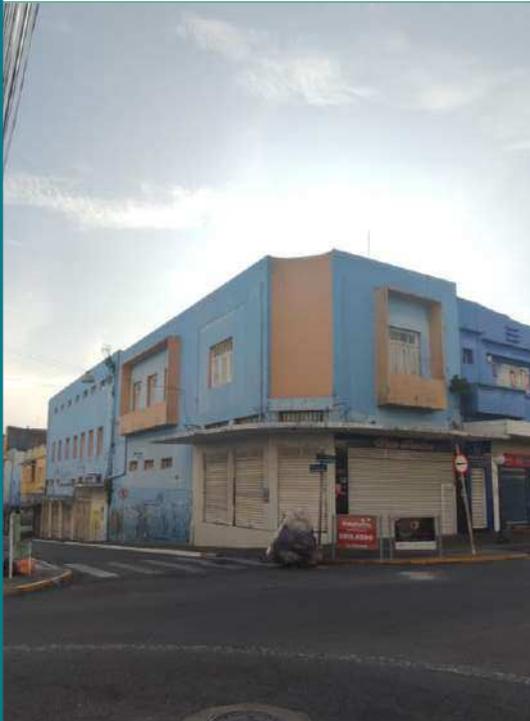
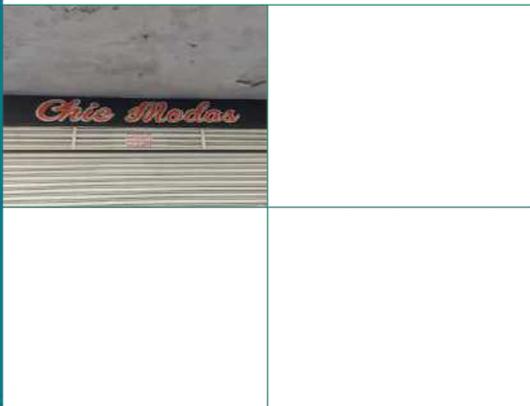
() Residencial
(x) Comercial
() Institucional
() Serviços
() Misto
() Vazio

(S) Dimensão correta de letreiros, anúncios, toldos, marquises e demais elementos parametrizados.
(S) Posicionamento de elementos, sem interferir na leitura da linguagem da edificação.
(S) Letreiro paralelo ou perpendicular à edificação, não apresentando o uso simultâneo dos dois tipos.
(S) Regularidade de toldos e marquises.

Quanto a materialidade: letreiro em lona e metal.
Quanto a originalidade: elementos não originais da edificação.

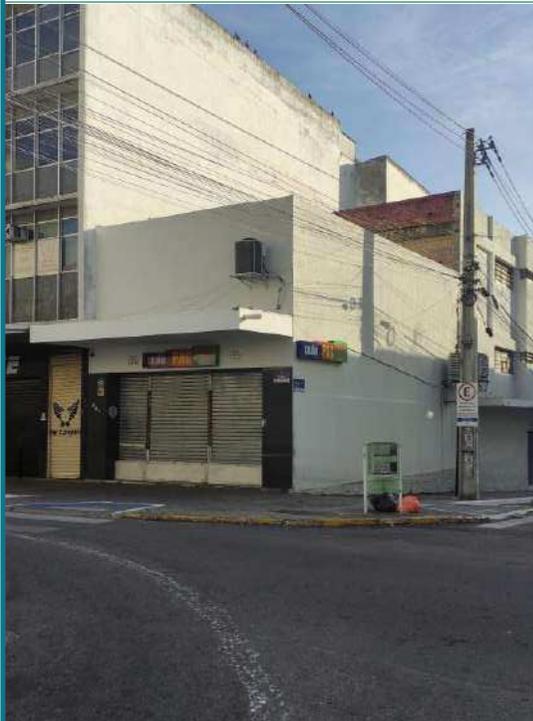
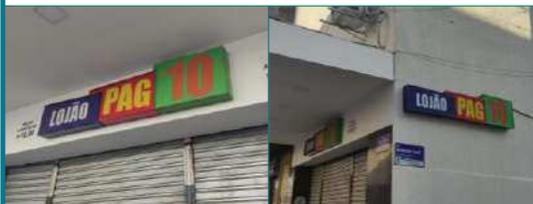
() Residencial
(x) Comercial
() Institucional
() Serviços
() Misto
() Vazio

(S) Dimensão correta de letreiros, anúncios, toldos, marquises e demais elementos parametrizados.
(S) Posicionamento de elementos, sem interferir na leitura da linguagem da edificação.
(S) Letreiro paralelo ou perpendicular à edificação, não apresentando o uso simultâneo dos dois tipos.
(S) Regularidade de toldos e marquises.

Quanto a materialidade: letreiros em ACM.
Quanto a originalidade: elementos não originais da edificação.

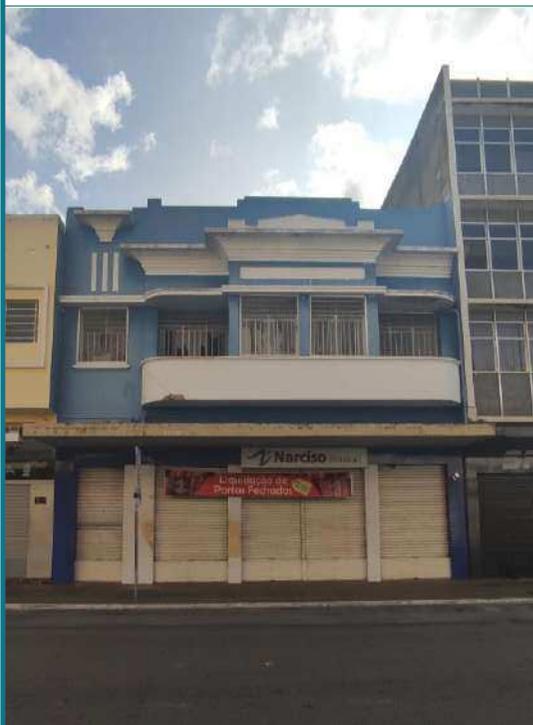
Lei Municipal Nº 3.721/1999 Decreto 25.139/2004 Lei Complementar Nº 003/2006 Decreto 33.816/2013	<input type="checkbox"/> Residencial <input checked="" type="checkbox"/> Comercial <input type="checkbox"/> Institucional <input type="checkbox"/> Serviços <input type="checkbox"/> Misto <input type="checkbox"/> Vazio
Descrição dos Usos: 1. Narciso Enxovais	Estado da Conservação: <input checked="" type="checkbox"/> Bom <input type="checkbox"/> Regular <input type="checkbox"/> Ruim <input type="checkbox"/> Ruína
Grau de Modificação: <input type="checkbox"/> Íntegro <input checked="" type="checkbox"/> Pouco Alterado <input type="checkbox"/> Muito Alterado <input type="checkbox"/> Descaracterizado <input type="checkbox"/> Não se Aplica	Identificação da Publicidade: <input type="checkbox"/> Marquise <input type="checkbox"/> Toldo <input checked="" type="checkbox"/> Anúncio <input checked="" type="checkbox"/> Letreiro <input type="checkbox"/> Totem <input type="checkbox"/> Outros

Análise de posturas quanto à publicidade: "S" para SIM e "N" para NÃO (N) Dimensão correta de letreiros, anúncios, toldos, marquises e demais elementos parametrizados. (S) Posicionamento de elementos, sem interferir na leitura da linguagem da edificação. (S) Letreiro paralelo ou perpendicular à edificação, não apresentando o uso simultâneo dos dois tipos. (S) Regularidade de toldos e marquises.

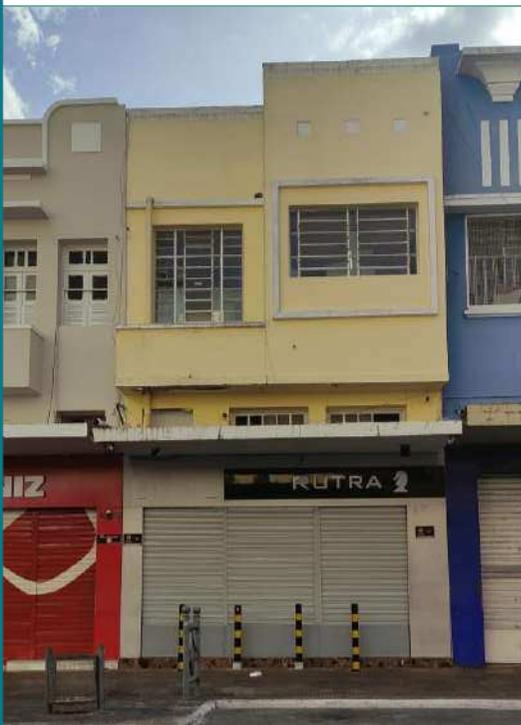
Lei Municipal Nº 3.721/1999 Decreto 25.139/2004 Lei Complementar Nº 003/2006 Decreto 33.816/2013	<input type="checkbox"/> Residencial <input checked="" type="checkbox"/> Comercial <input type="checkbox"/> Institucional <input type="checkbox"/> Serviços <input type="checkbox"/> Misto <input type="checkbox"/> Vazio
Descrição dos Usos: 1. Rutra	Estado da Conservação: <input checked="" type="checkbox"/> Bom <input type="checkbox"/> Regular <input type="checkbox"/> Ruim <input type="checkbox"/> Ruína
Grau de Modificação: <input type="checkbox"/> Íntegro <input checked="" type="checkbox"/> Pouco Alterado <input type="checkbox"/> Muito Alterado <input type="checkbox"/> Descaracterizado <input type="checkbox"/> Não se Aplica	Identificação da Publicidade: <input type="checkbox"/> Marquise <input type="checkbox"/> Toldo <input type="checkbox"/> Anúncio <input checked="" type="checkbox"/> Letreiro <input type="checkbox"/> Totem <input type="checkbox"/> Outros

Análise de posturas quanto à publicidade: "S" para SIM e "N" para NÃO (S) Dimensão correta de letreiros, anúncios, toldos, marquises e demais elementos parametrizados. (S) Posicionamento de elementos, sem interferir na leitura da linguagem da edificação. (S) Letreiro paralelo ou perpendicular à edificação, não apresentando o uso simultâneo dos dois tipos. (S) Regularidade de toldos e marquises.

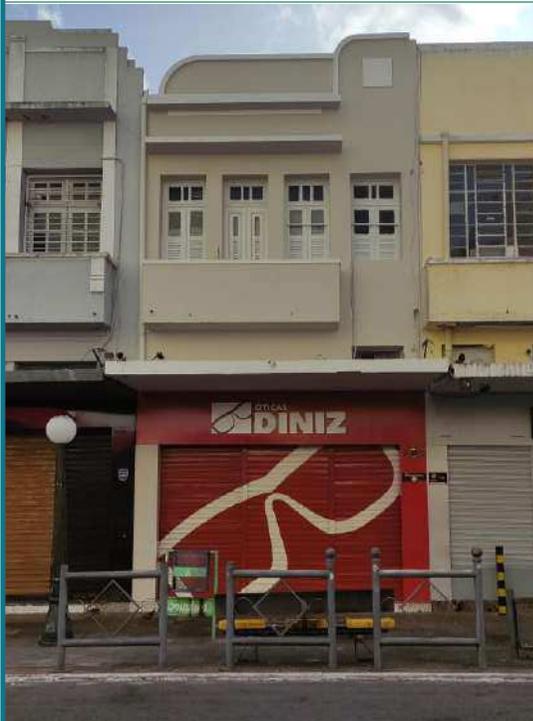
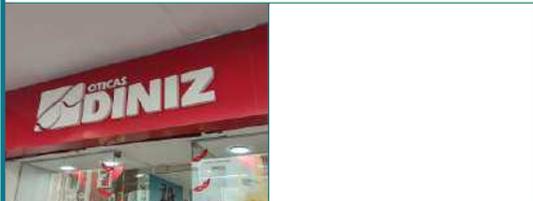
Lei Municipal Nº 3.721/1999 Decreto 25.139/2004 Lei Complementar Nº 003/2006 Decreto 33.816/2013	<input type="checkbox"/> Residencial <input checked="" type="checkbox"/> Comercial <input type="checkbox"/> Institucional <input type="checkbox"/> Serviços <input type="checkbox"/> Misto <input type="checkbox"/> Vazio
Descrição dos Usos: 1. Ótica Diniz	Estado da Conservação: <input checked="" type="checkbox"/> Bom <input type="checkbox"/> Regular <input type="checkbox"/> Ruim <input type="checkbox"/> Ruína
Grau de Modificação: <input type="checkbox"/> Íntegro <input checked="" type="checkbox"/> Pouco Alterado <input type="checkbox"/> Muito Alterado <input type="checkbox"/> Descaracterizado <input type="checkbox"/> Não se Aplica	Identificação da Publicidade: <input type="checkbox"/> Marquise <input type="checkbox"/> Toldo <input type="checkbox"/> Anúncio <input checked="" type="checkbox"/> Letreiro <input type="checkbox"/> Totem <input type="checkbox"/> Outros

Quanto a materialidade: letreiro em ACM. Quanto a originalidade: elemento não original da edificação.
--

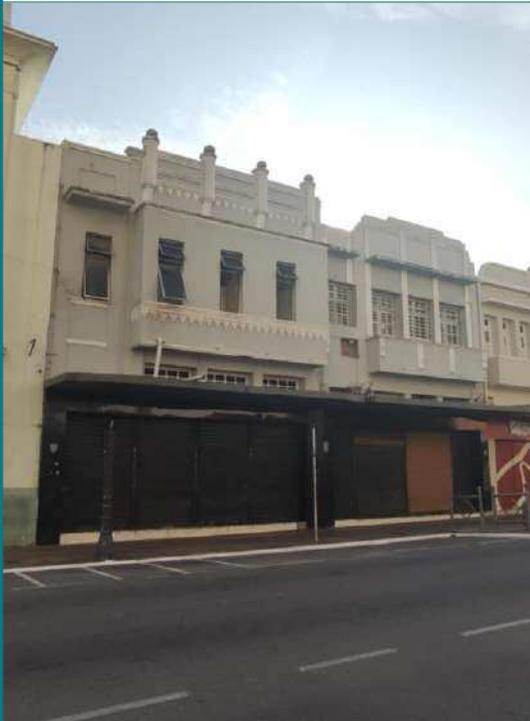
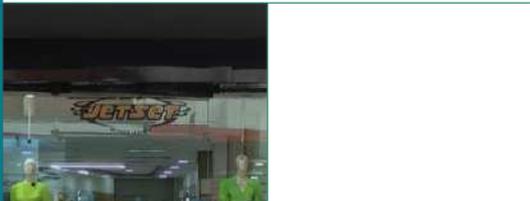
Lei Municipal Nº 3.721/1999 Decreto 25.139/2004 Lei Complementar Nº 003/2006 Decreto 33.816/2013	<input type="checkbox"/> Residencial <input checked="" type="checkbox"/> Comercial <input type="checkbox"/> Institucional <input type="checkbox"/> Serviços <input type="checkbox"/> Misto <input type="checkbox"/> Vazio
Descrição dos Usos: 1. Jetset	Estado da Conservação: <input checked="" type="checkbox"/> Bom <input type="checkbox"/> Regular <input type="checkbox"/> Ruim <input type="checkbox"/> Ruína
Grau de Modificação: <input type="checkbox"/> Íntegro <input checked="" type="checkbox"/> Pouco Alterado <input type="checkbox"/> Muito Alterado <input type="checkbox"/> Descaracterizado <input type="checkbox"/> Não se Aplica	Identificação da Publicidade: <input type="checkbox"/> Marquise <input type="checkbox"/> Toldo <input type="checkbox"/> Anúncio <input checked="" type="checkbox"/> Letreiro <input type="checkbox"/> Totem <input type="checkbox"/> Outros

Quanto a materialidade: letreiro adesivo sob a esquadria de vidro. Quanto a originalidade: elemento não original da edificação.
--
