# FÁBRICA MARQUES DE ALMEIDA

Intervenção no Patrimônio Industrial  
do Agreste Paraíbano

**FÁBRICA MARQUES DE ALMEIDA:**  
INTERVENÇÃO NO PATRIMÔNIO INDUSTRIAL DO AGRESTE PARAÍBANO

Trabalho de Conclusão de Curso apresentado no Centro de Tecnologias e Recursos Naturais na Universidade Federal de Campina Grande, como parte dos requisitos para a obtenção do título de Bacharel em Arquitetura e Urbanismo.

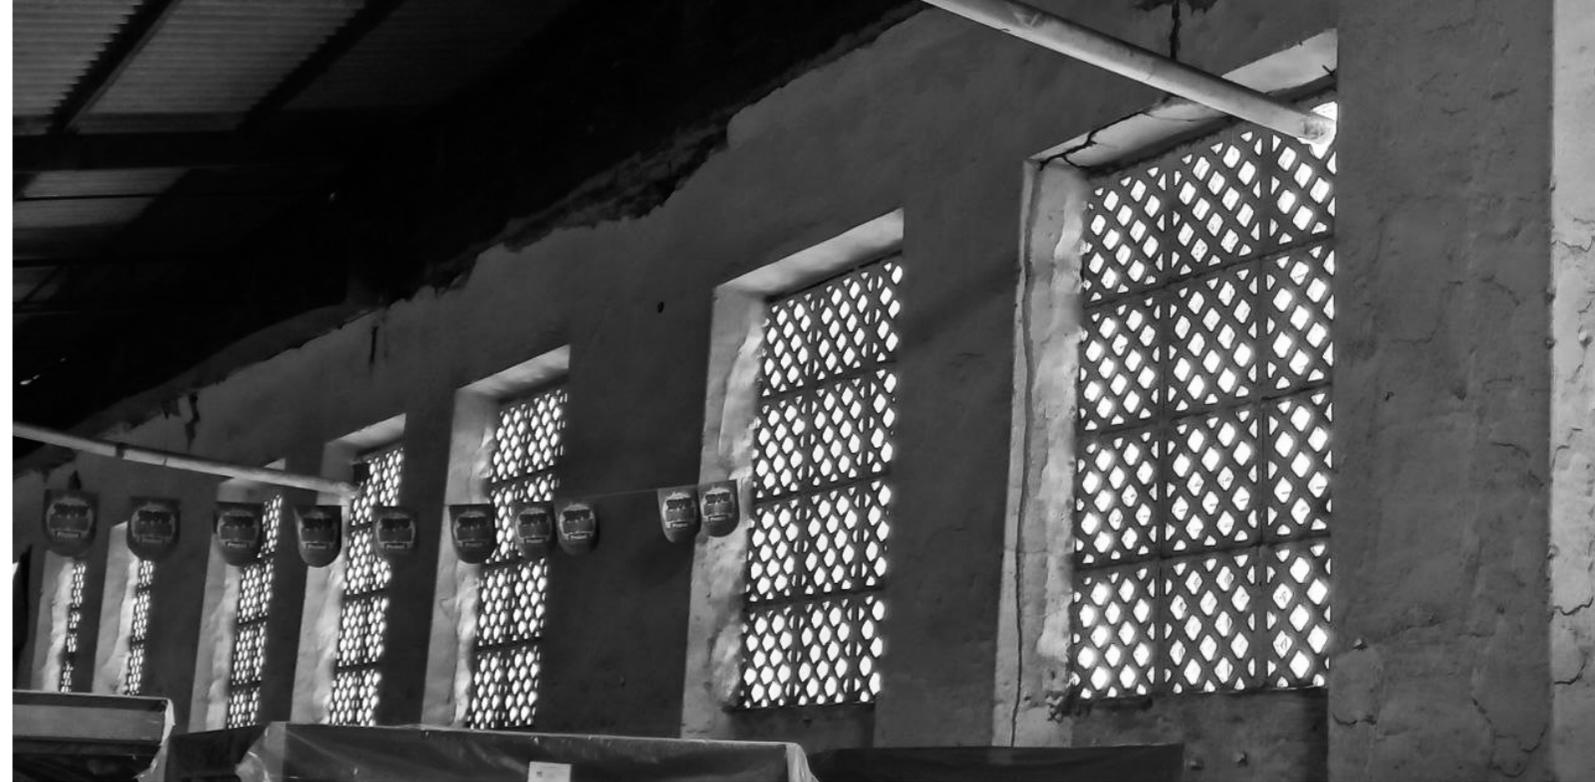
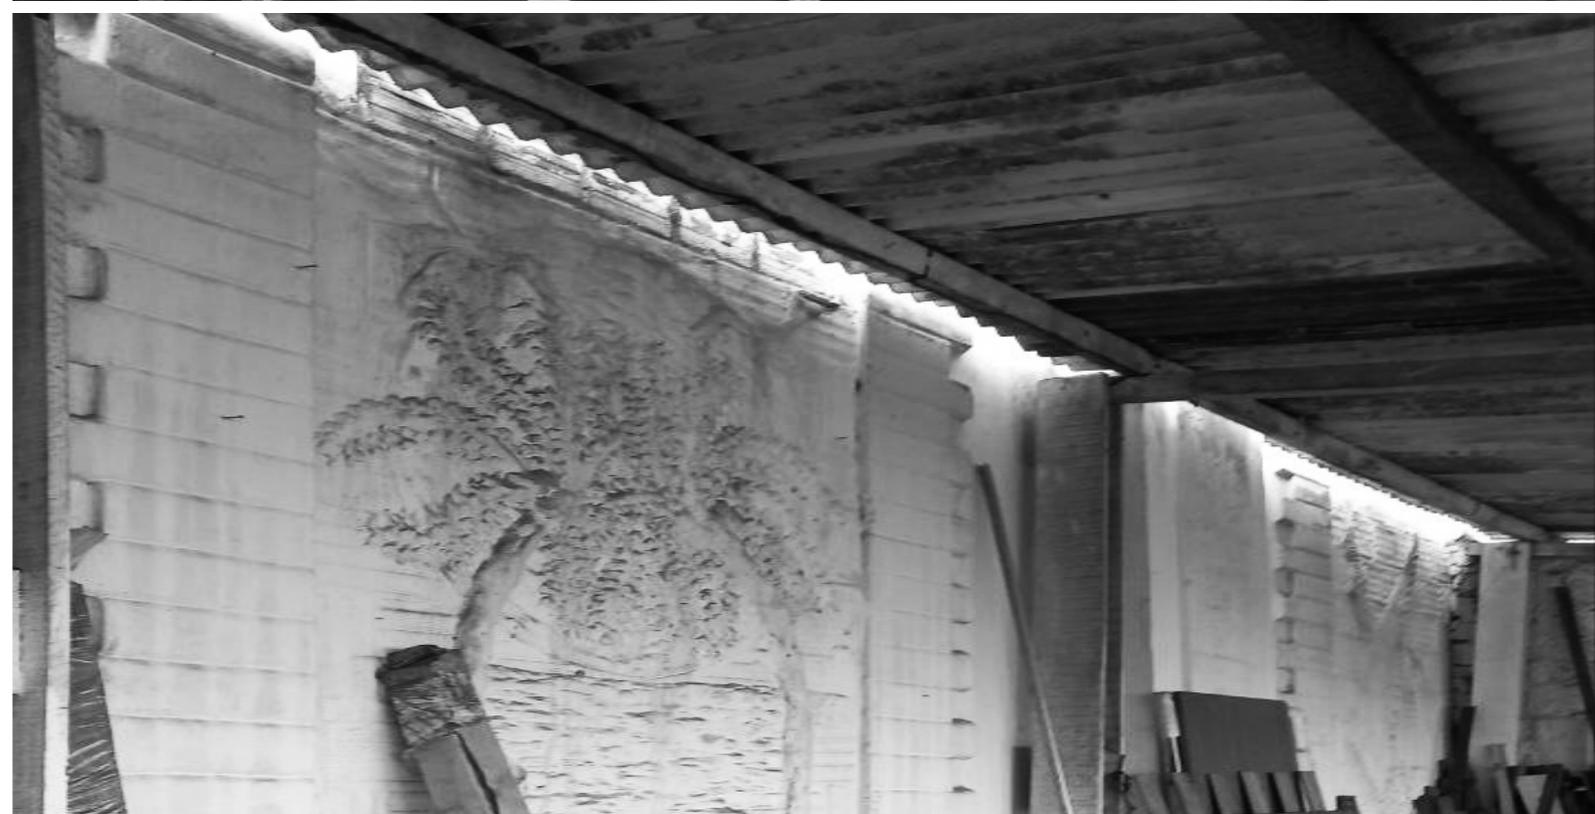
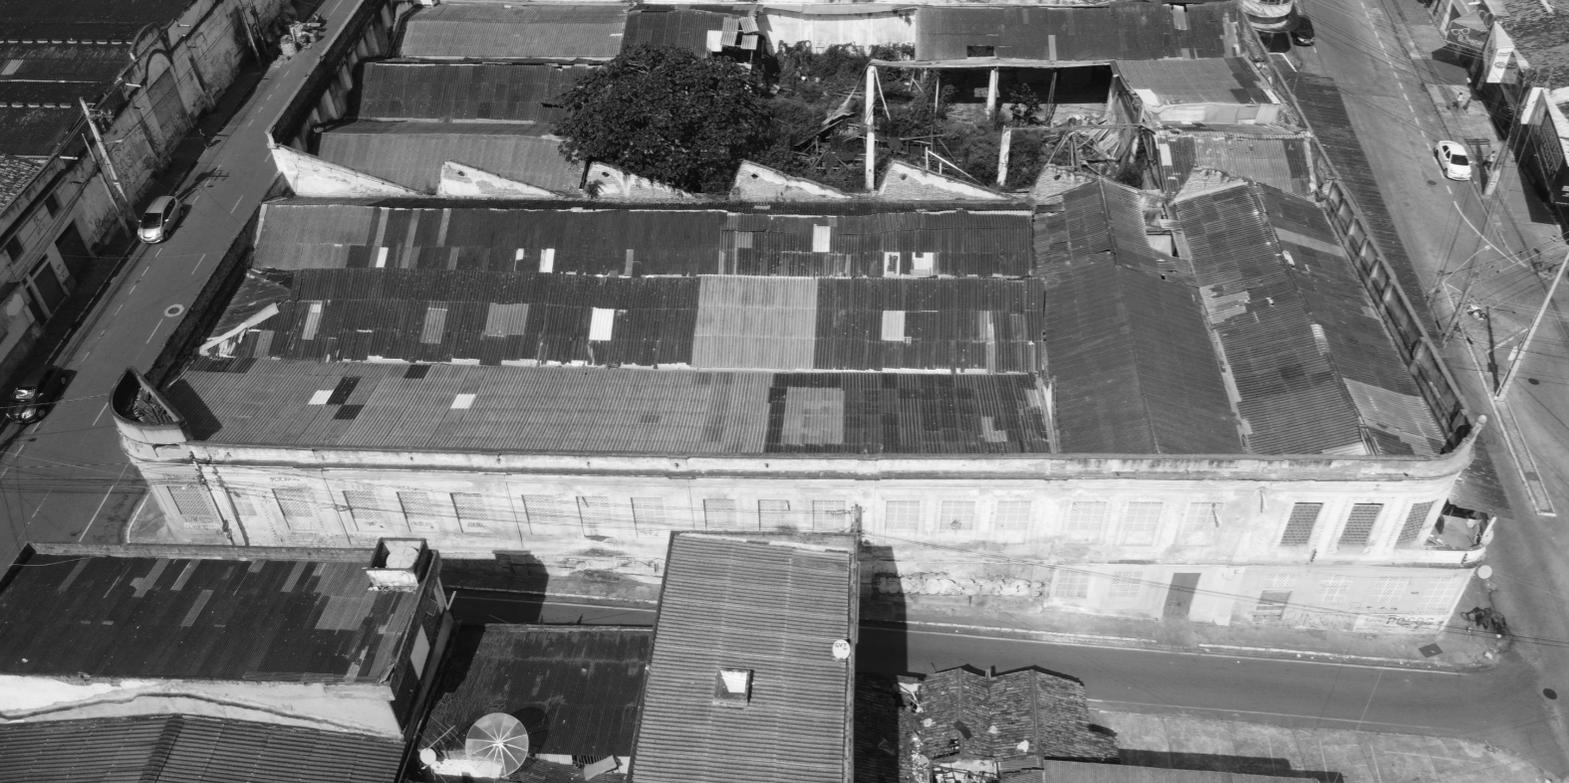
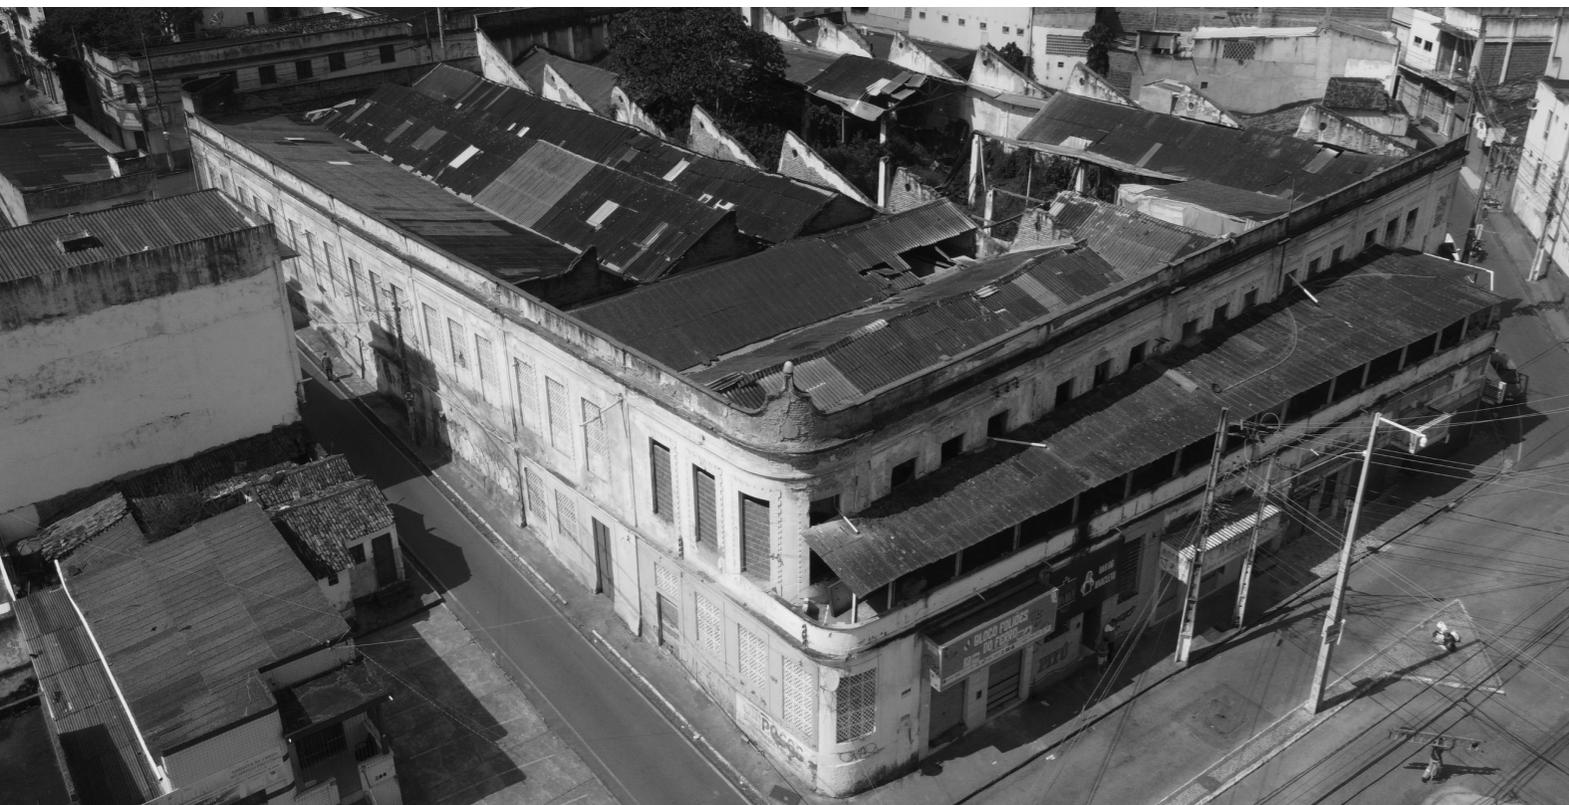
A edificação, erguida no interior da Paraíba em 1925, sem a orientação de engenheiros ou arquitetos, demonstra uma metodologia construtiva tradicional através de suas **paredes estruturais de alvenaria**, possivelmente desprovidas de pilares, conforme indicado pela planta baixa e pelas robustas paredes. Entretanto, é importante salientar que estas observações sobre a estrutura constituem hipóteses acadêmicas formuladas para esse trabalho. Caso se considere uma intervenção proposta ao edifício, seria imperativo a realização de ensaios e vistorias técnicas especializadas para verificar a integridade e a capacidade estrutural das paredes. As análises técnicas, que podem incluir testes de carga, exames não destrutivos e levantamentos detalhados, são essenciais para assegurar que quaisquer modificações ou readequações respeitem as condições de segurança e preservem a autenticidade histórica da construção.

Figura 25 | Paredes estruturais da Fábrica Marques de Almeida. FONTE: Cavalcanti (2024).

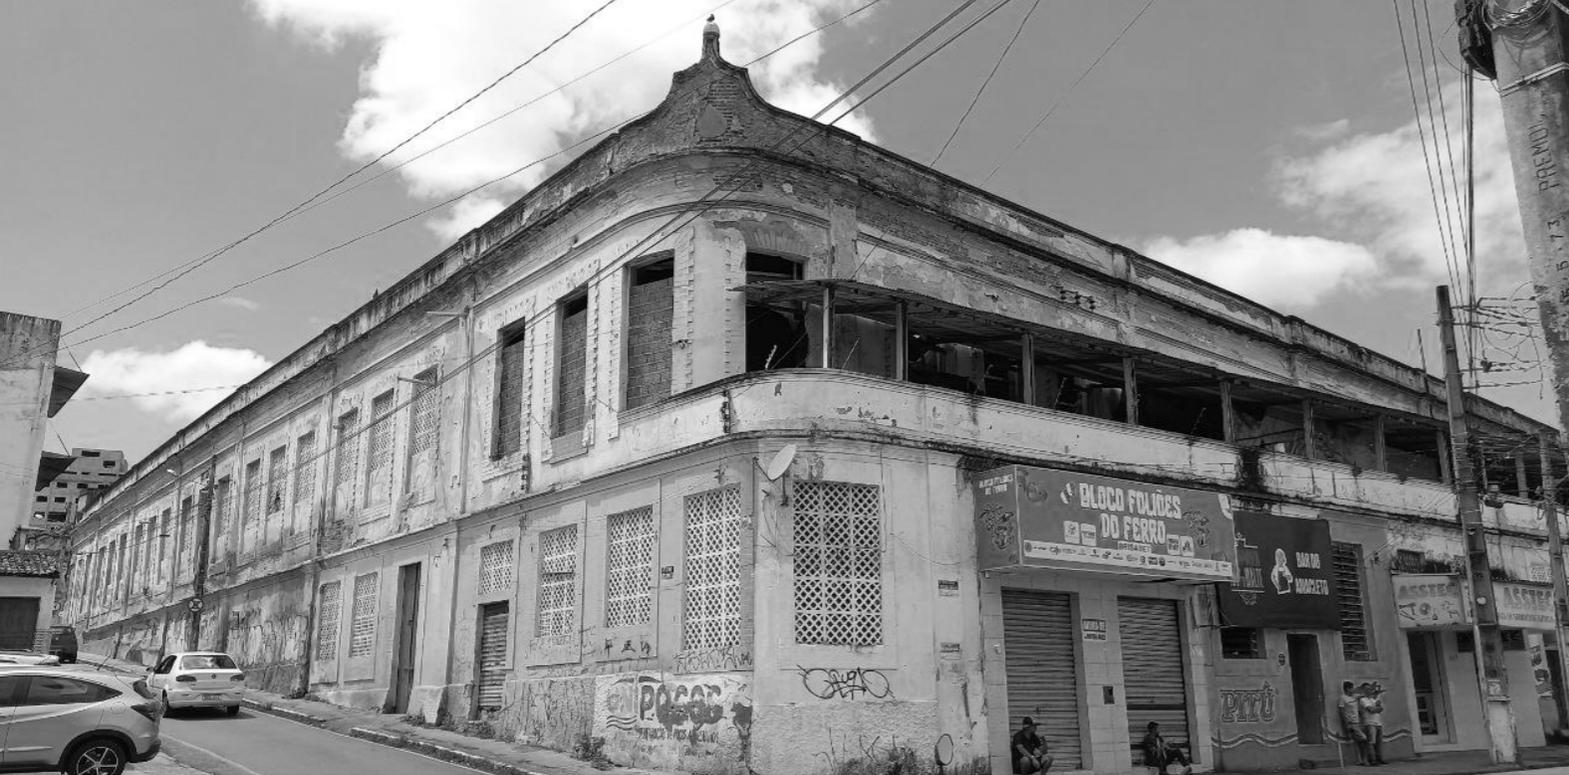
A cobertura, ocultada por uma platibanda — característica arquitetônica típica da época —, reflete o contexto histórico e cultural local. A variabilidade na configuração das águas do telhado, alternando entre uma e duas águas com distintas direções para o escoamento da água, revela uma complexidade no design da cobertura que vai além do funcional, possivelmente visando uma expressão arquitetônica peculiar do estilo eclético.

**Figura 26** | Vista aérea de topo destacando a estrutura de coberta da Fábrica Marques de Almeida.  
FONTE: Tavares (2023).

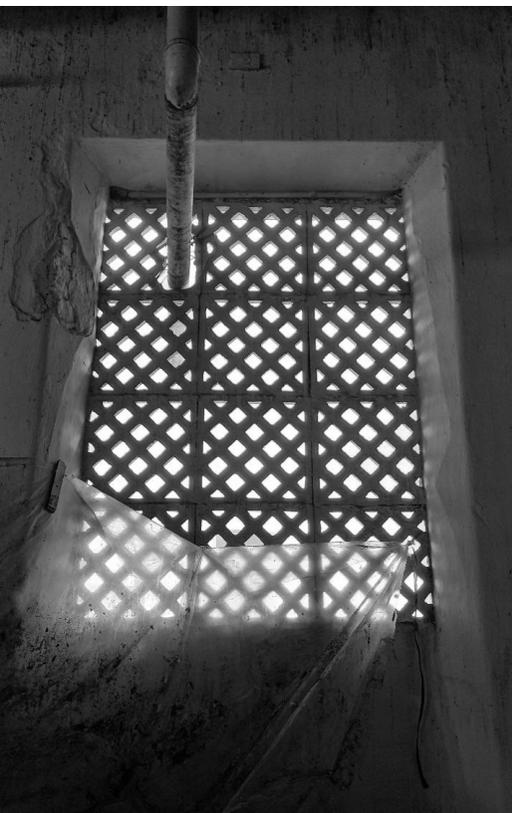
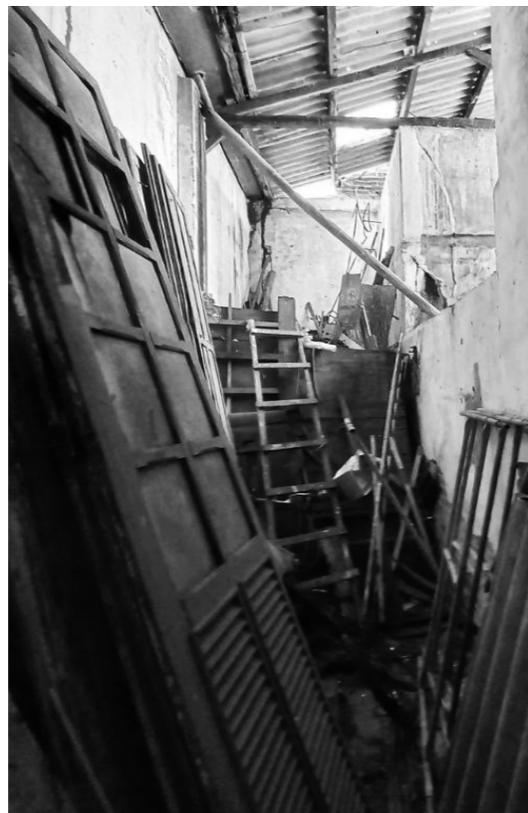
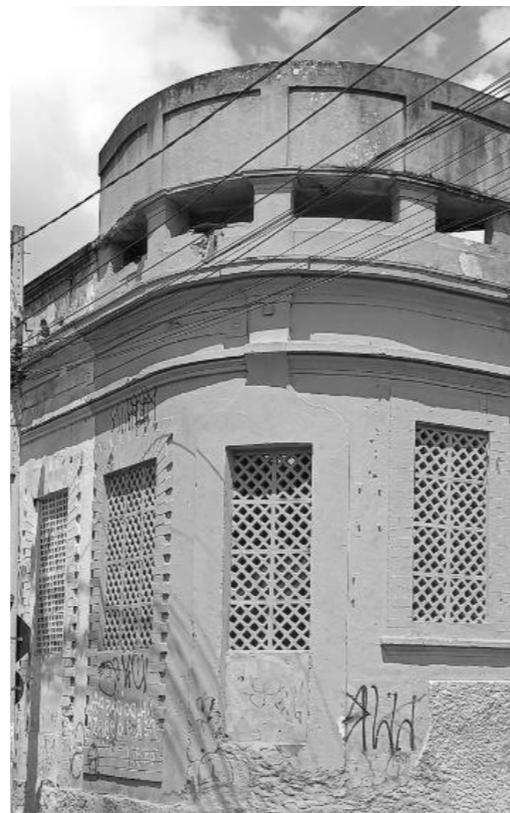
As janelas amplas são frequentemente adornadas com esquadrias salientes e cobogós, conferindo não apenas um caráter estético, mas também uma funcionalidade que propicia a entrada abundante de luz natural. As esquadrias permitem uma integração harmoniosa entre forma e função, adaptando-se às necessidades específicas do clima e do contexto urbano.

É possível identificar algumas peles de cobogó na fachada oeste e norte que provavelmente substituíram esquadrias danificadas. Dessa maneira, as peles tornam-se essenciais não apenas para a estética do edifício, mas também para sua sustentabilidade e funcionalidade, refletindo uma abordagem holística que valoriza tanto a beleza quanto a performance arquitetônica.

**Figura 27** | Registros dos fechamentos e panos observados nas aberturas. FONTE: Cavalcanti (2023).

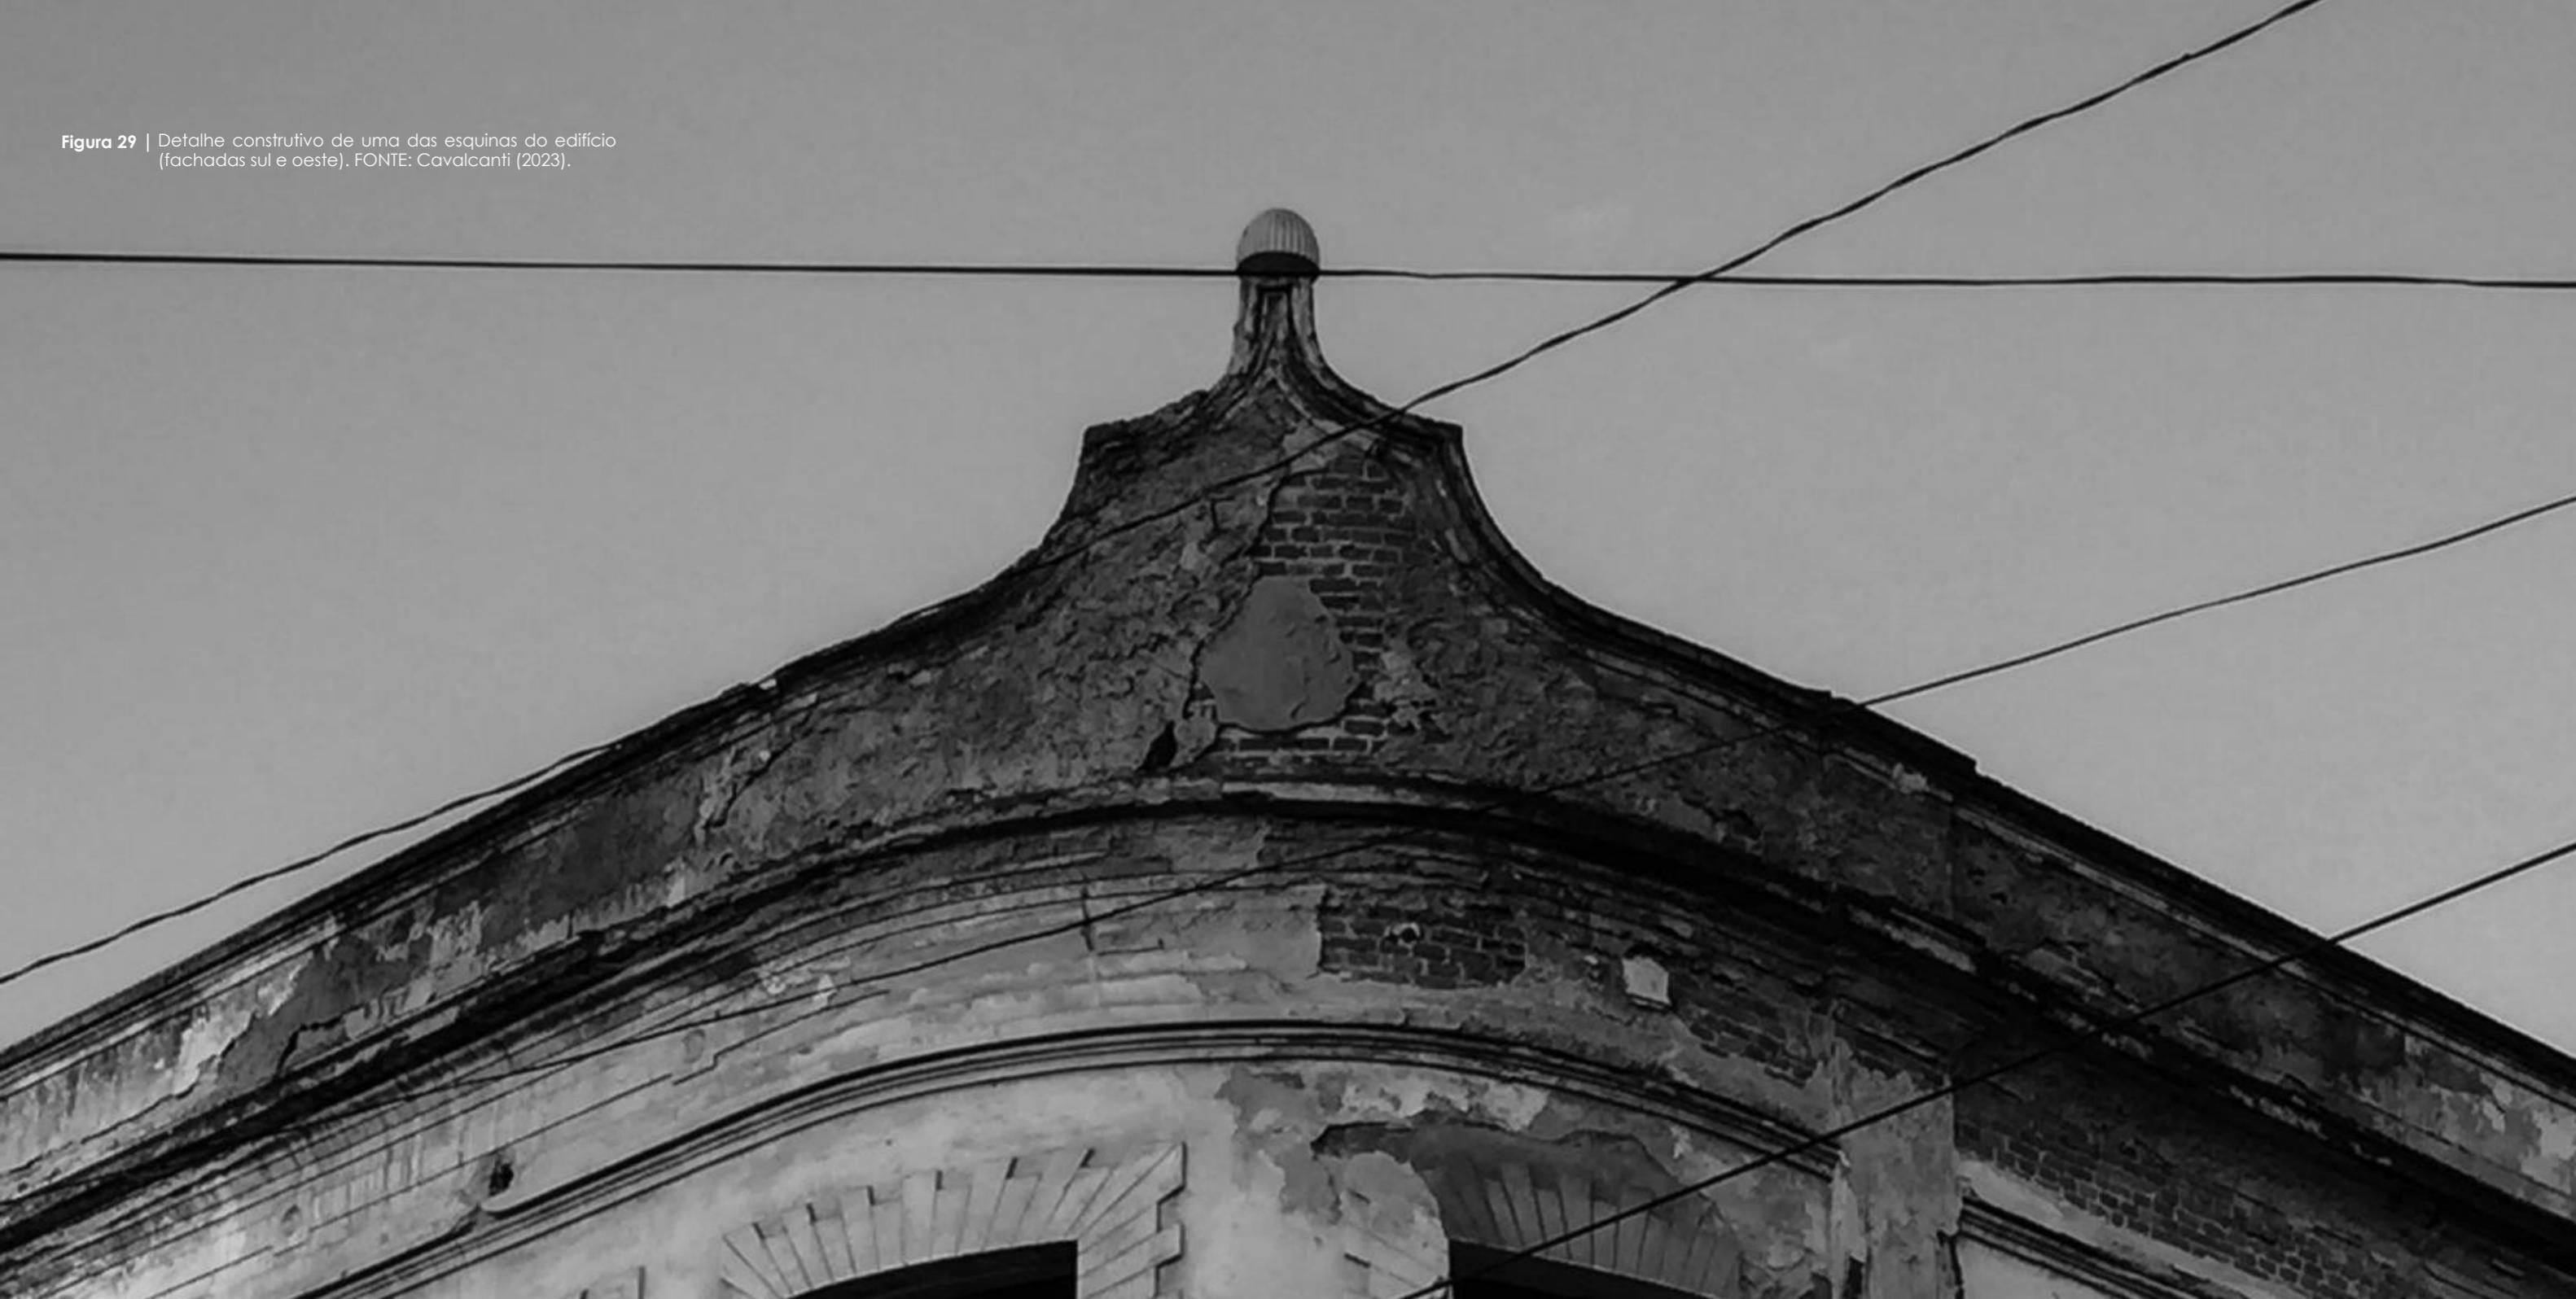
Figura 29 | Detalhe construtivo de uma das esquinas do edifício (fachadas sul e oeste). FONTE: Cavalcanti (2023).

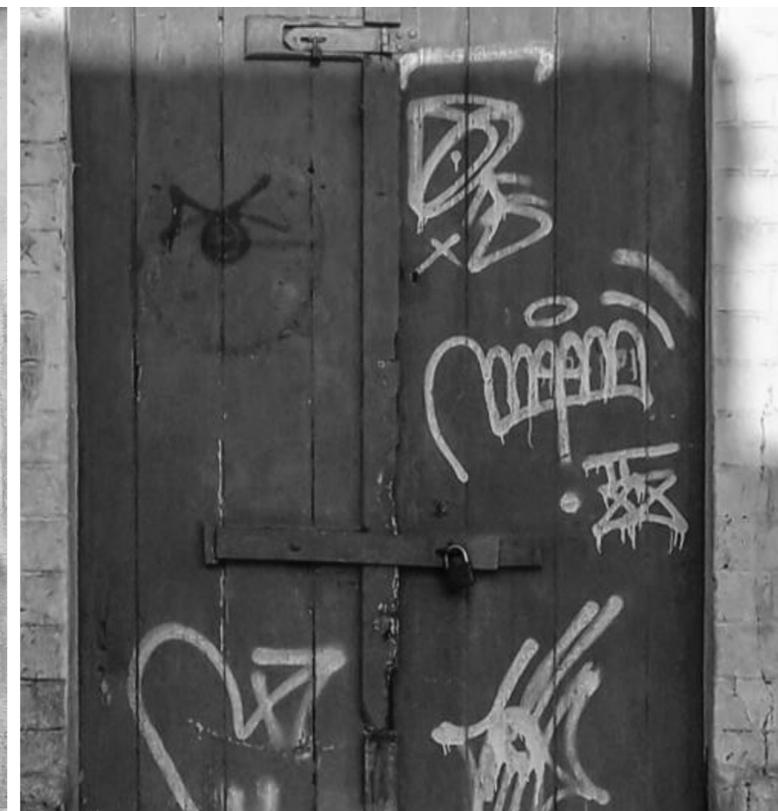
**Figura 30** | Registros das texturas dos materiais.  
FONTE: Cavalcanti (2023).

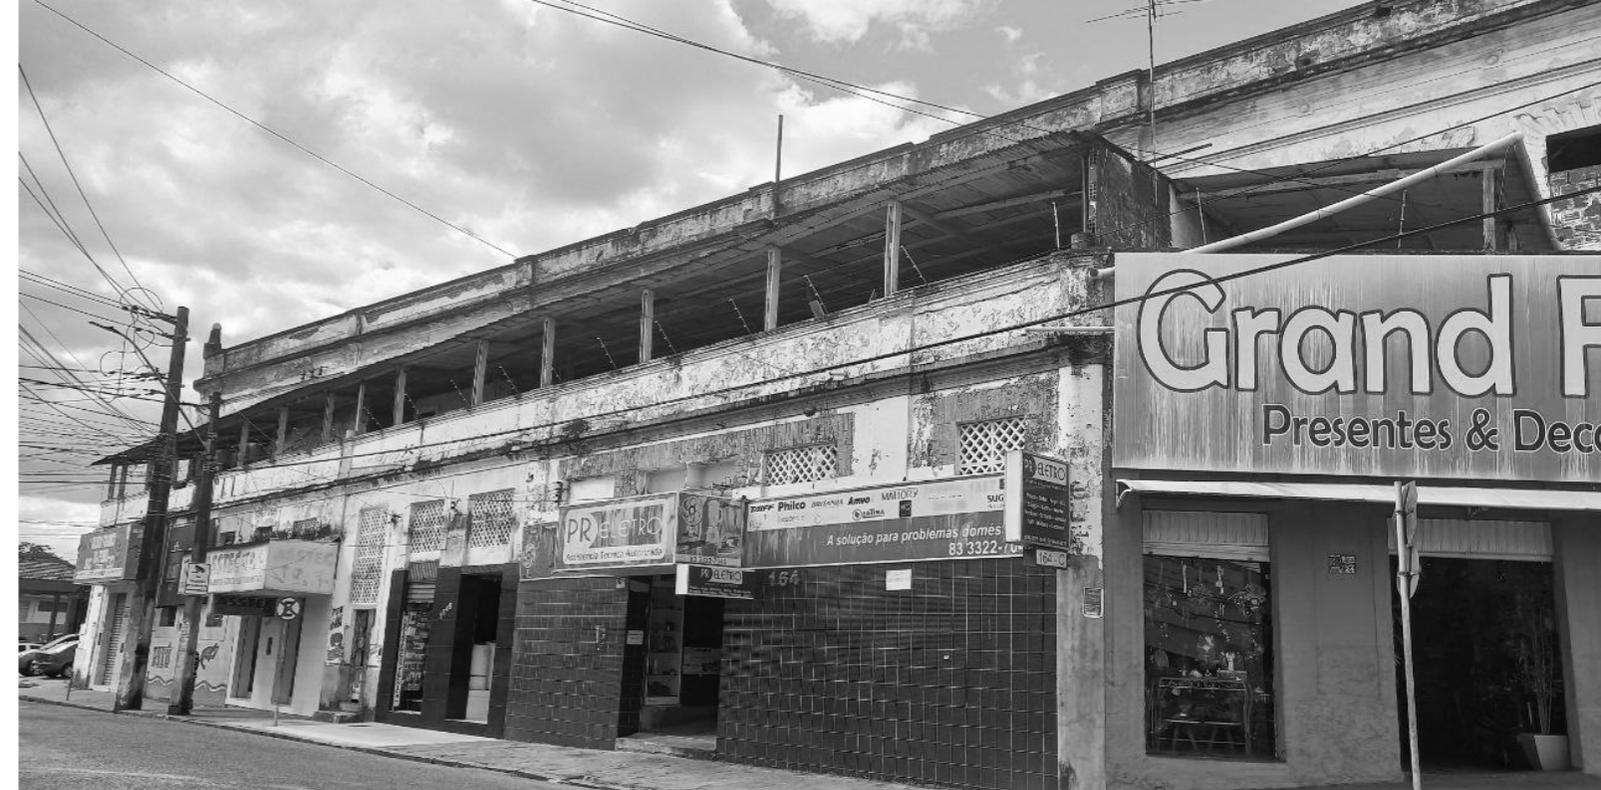
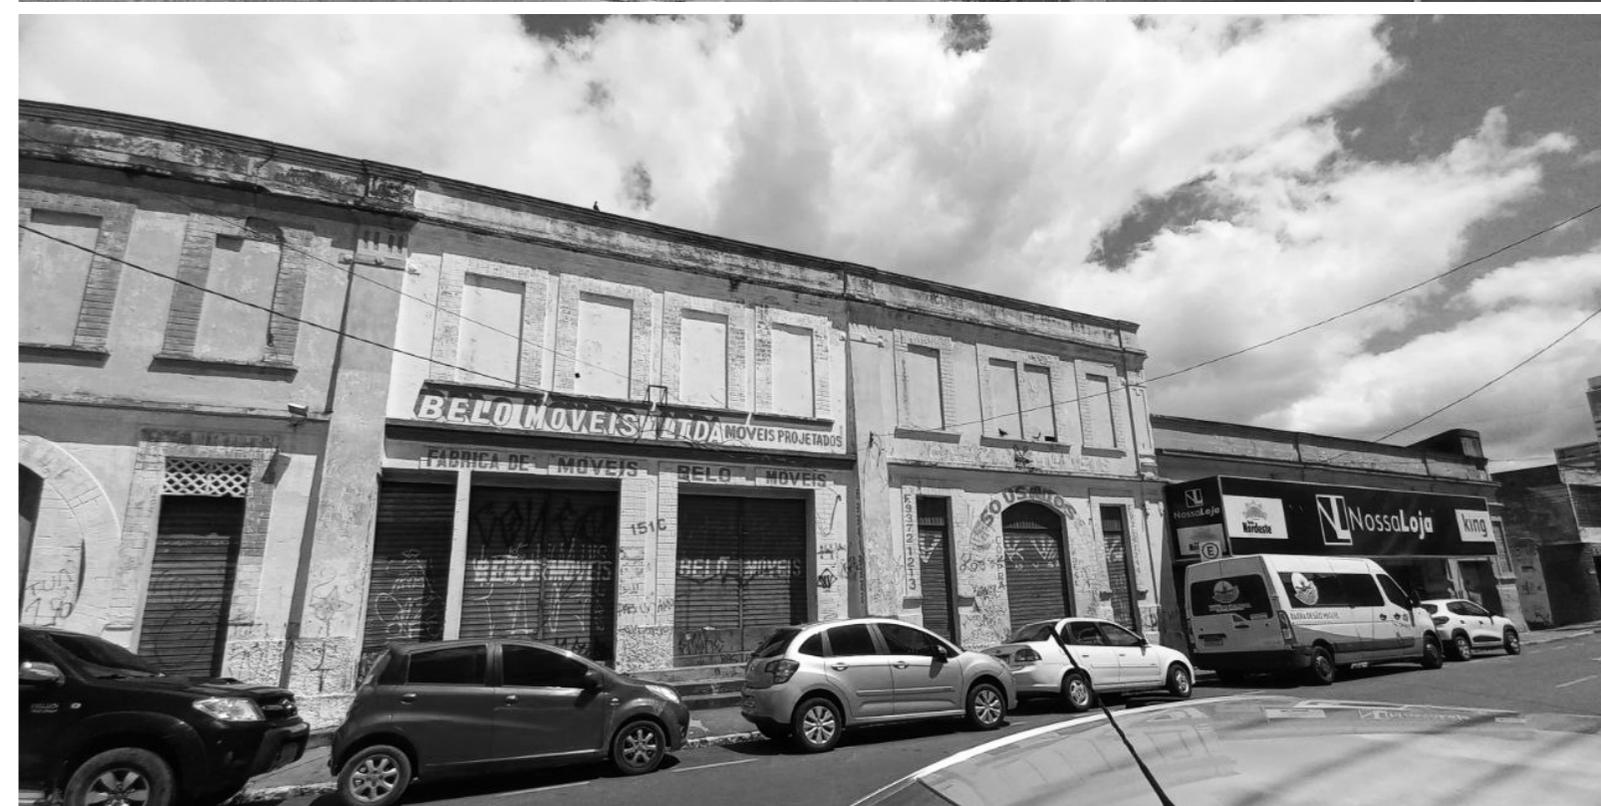
Em 1983, com o fim do ciclo do algodão na cidade, a fábrica fechou suas portas, entrando novamente em desuso e deterioração. Atualmente, o uso comercial do local pouco valoriza ou relembra sua importância anterior. A fachada voltada para a Avenida Presidente Getúlio Vargas (sul) abriga diversos pequenos estabelecimentos comerciais, enquanto a fachada posterior, na Rua Félix Araújo (norte), possui comércios como um bar e um depósito de uma loja de colchões, além de uma área para estacionamento de veículos de grande porte. Por outro lado, as demais fachadas ainda aguardam uma nova destinação, antecipando oportunidades para revitalizar e dar um novo propósito a essa estrutura histórica. Adicionalmente, a cisterna, ainda em uso, apresenta diversas patologias que podem representar riscos à saúde dos usuários.

**Figura 32** | Fachadas norte e sul destacando os estabelecimentos comerciais. FONTE: Cavalcanti (2023).

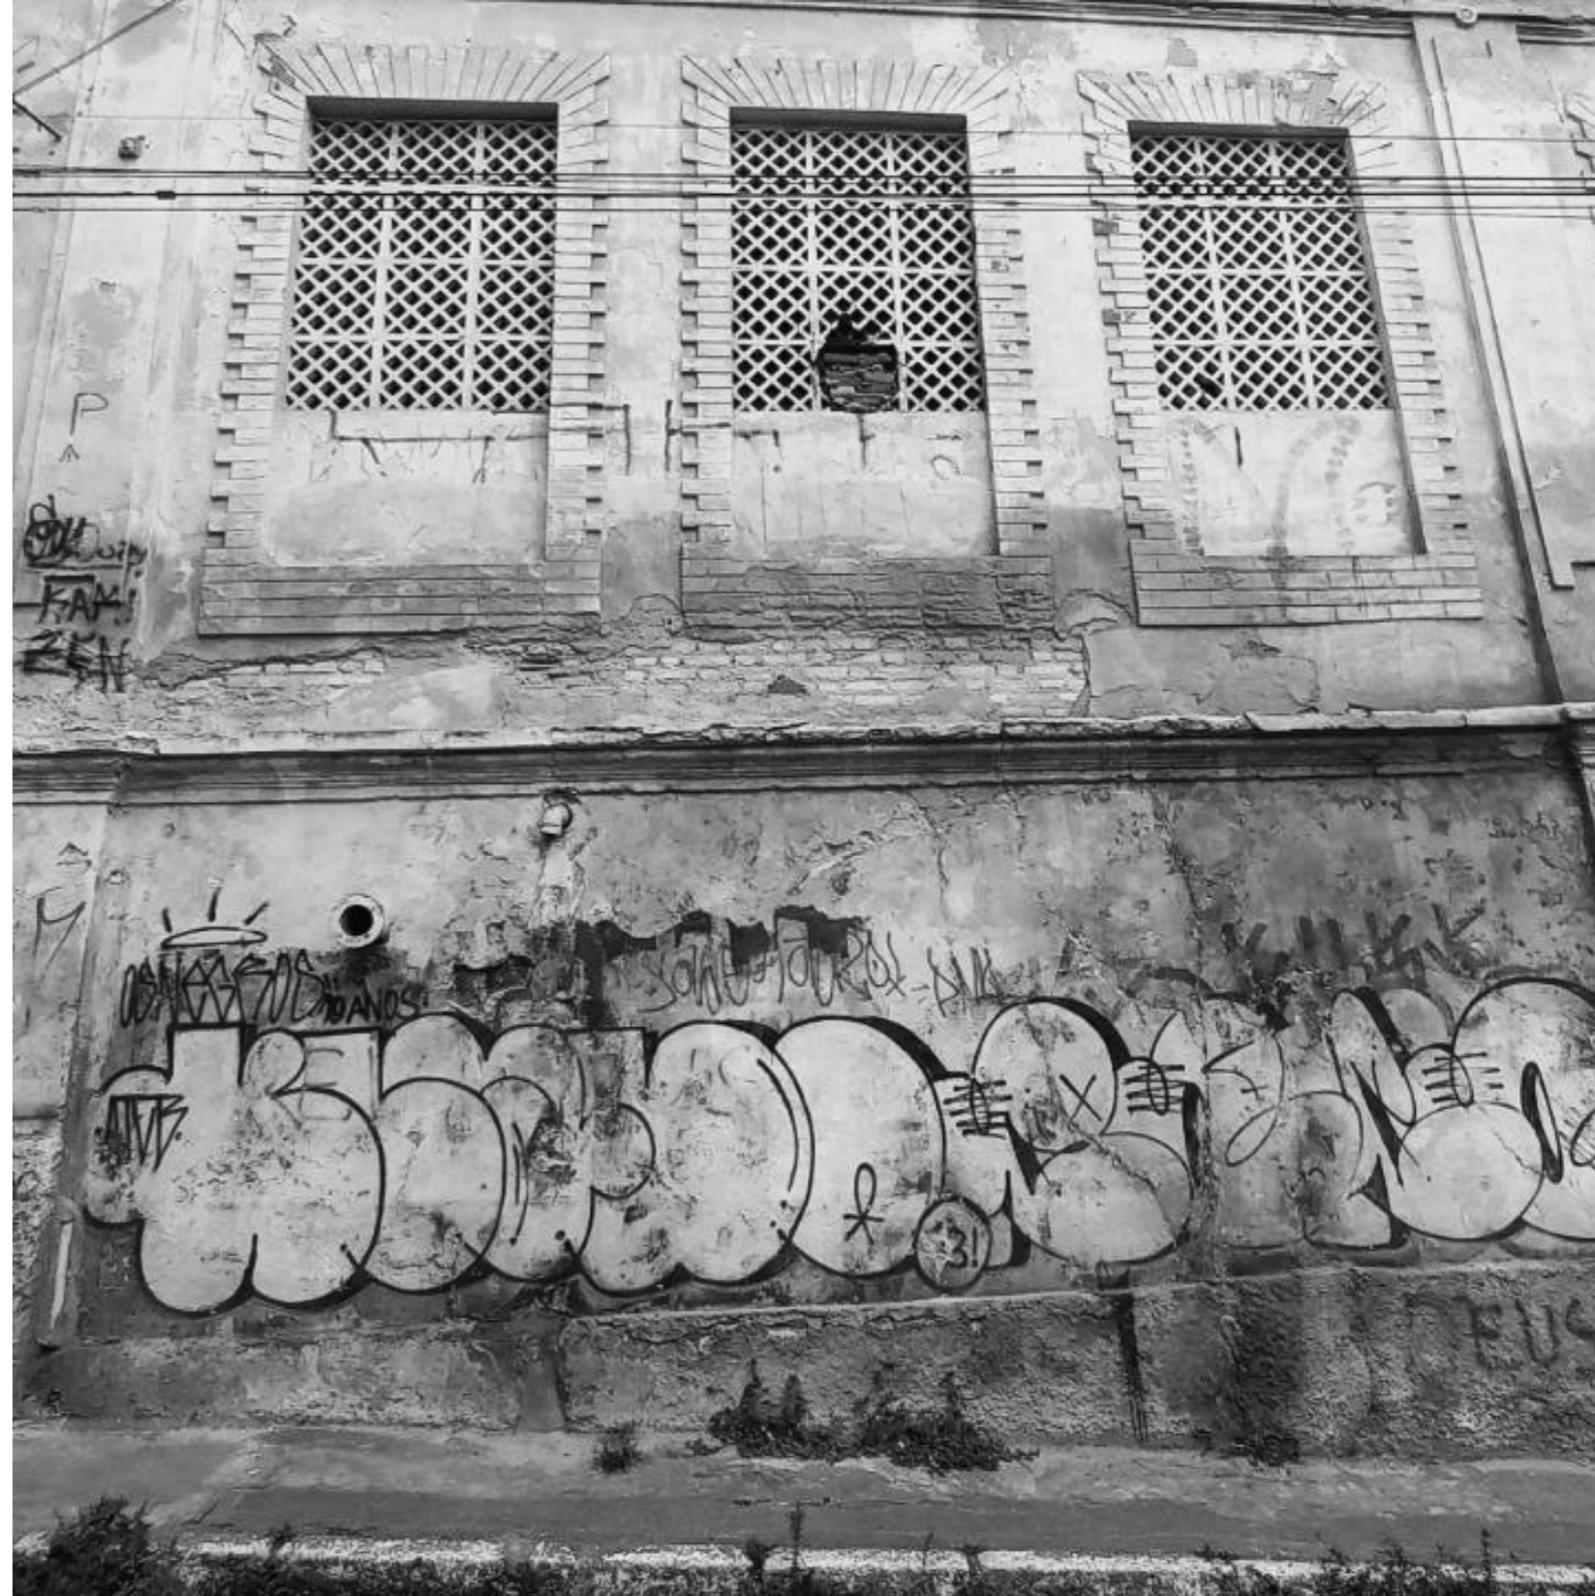
**Figura 33** | Fachadas oeste da Fábrica Marques de Almeida destacando parte do atual estado de conservação. FONTE: Cavalcanti (2023).

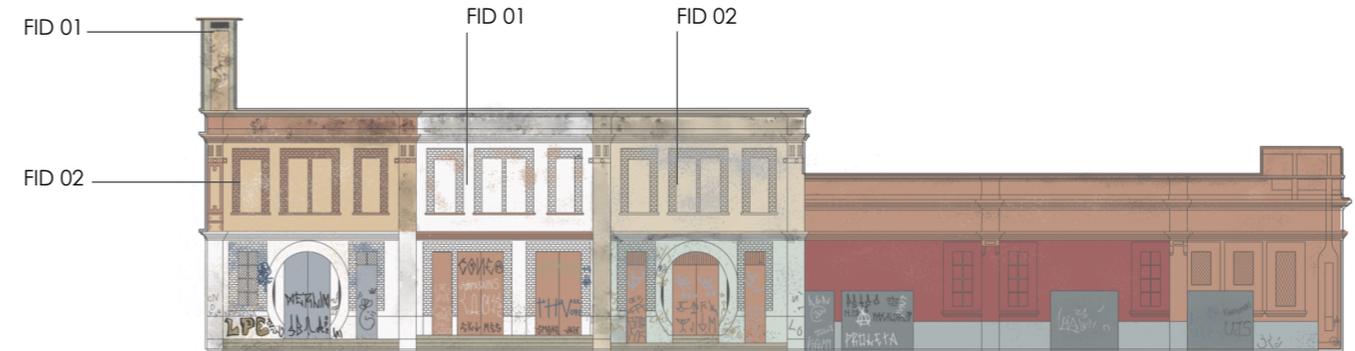
FÁBRICA MARQUES DE ALMEIDA <b>FACHADA NORTE</b>	FICHA DE IDENTIFICAÇÃO DE DANOS		
	LINGUAGEM   PATRIMÔNIO INDUSTRIAL	PROJETO   NOME DO ARQUITETO	ANO   1925
MAPA DE DANOS	DANOS   FORMAÇÃO DE COSTRA NEGRA RACHADURAS NA PAREDE	DIMENSÃO   PAREDES ESTRUTURAS ESQUADRIAS	LOCALIZAÇÃO   EXTERNA

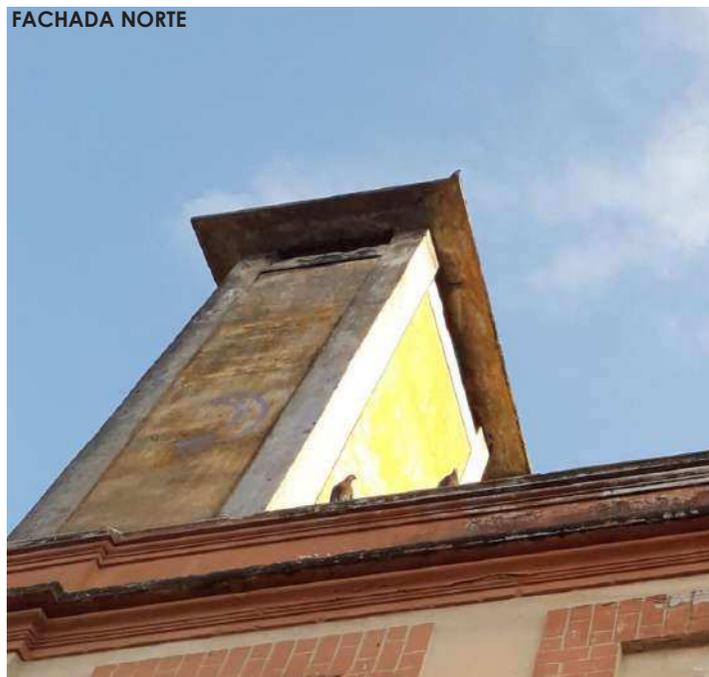
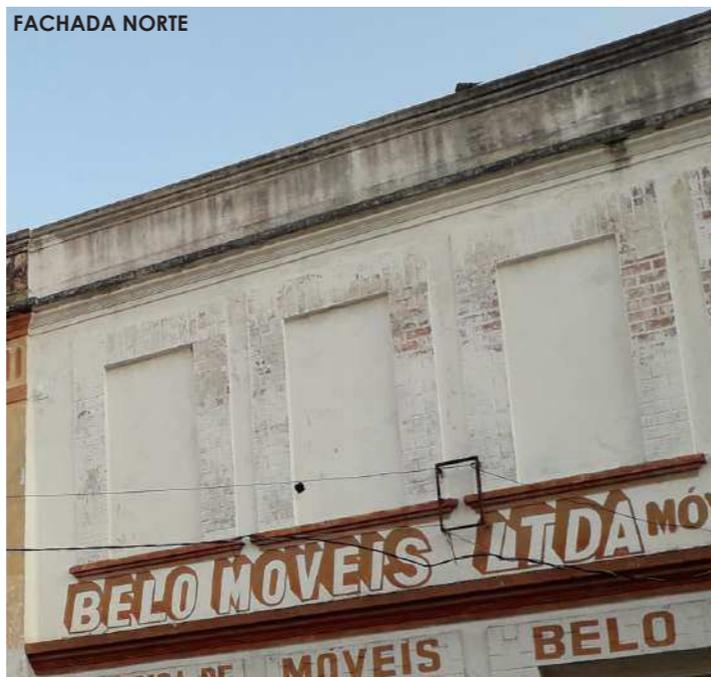
## FID 01 | FORMAÇÃO DE CROSTA NEGRA

COMPONENTE	VEDAÇÃO	MANIFESTAÇÃO	PAREDES EXTERNAS E ELEMENTOS DECORATIVOS DA FACHADA	FID 01 /20
DANO	CROSTA NEGRA	CAUSA	ACÚMULO DE PARTÍCULAS DE POEIRA E/OU DE POLUIÇÃO ATM	
SINTOMA	ENEGRECIMENTO PROGRESSIVO DA SUPERFÍCIE	FENÔMENO	FÍSICO E QUÍMICO	
EXTENSÃO	TOTAL	CONDUTA	LIMPEZA E RECONSTITUIÇÃO DO SUBSTRATO

A crosta negra é um fenômeno típico em áreas urbanas com alta concentração de poluentes atmosféricos. Esse tipo de dano caracteriza-se pelo enegrecimento progressivo de superfícies por acúmulo de partículas de poeira, fuligem e outros poluentes, e é frequentemente observado em materiais porosos, como pedras naturais e argamassas nas fachadas de edificações.

A natureza do dano não apenas afeta a estética do edifício, mas pode também prejudicar a integridade do substrato ao reter umidade, o que resulta em problemas adicionais como a deterioração dos materiais. A conduta de limpeza e reconstituição do substrato é crucial para remover as impurezas superficiais e prevenir danos contínuos. Isso geralmente envolve o uso de métodos de limpeza compatíveis com os materiais afetados, como jatos de água de baixa pressão, técnicas de microabrasão, ou aplicação de agentes químicos especificamente formulados para dissolver tais crostas sem danificar o substrato.

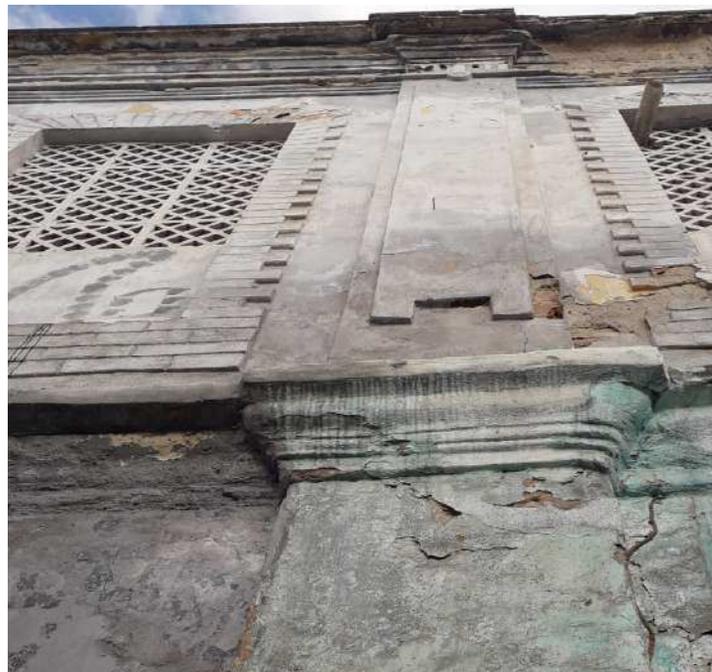
**FID 02 | RACHADURAS NA PAREDE EXTERNA (FACHADA SUL)**

COMPONENTE	VEDAÇÃO	MANIFESTAÇÃO	PAREDE DAS FACHADAS	FID 02 /19
DANO	FISSURAS, TRINCAS E RACHADURAS	CAUSA	DILATAÇÃO DO REBOCO, CARREAMENTO DE MATERIAL PELA ÁGUA DA CHUVA.	
SINTOMA	FORMAÇÃO DE FENDAS	FENÔMENO	FÍSICO QUÍMICO	
EXTENSÃO	PARCIAL	CONDUTA	IDENTIFICAR E RECUPERAR O PROBLEMA ESTRUTURAL QUE ORIGINOU O DANO

Fissuras, trincas ou rachaduras são manifestações de danos comuns em elementos construtivos como paredes externas e decorativas, podendo variar consideravelmente em termos de severidade. Esses danos são geralmente sintomas de movimentações estruturais ou de deterioração do material, e podem surgir por diferentes razões, como a dilatação térmica do reboco ou a erosão causada pela água da chuva que leva ao carreamento de materiais.

A análise dessas fissuras é fundamental para entender a natureza e a causa das fendas. Uma vez que podem indicar desde problemas superficiais até questões estruturais sérias, é importante identificar as causas por meio de inspeções detalhadas. Isso pode envolver exames visuais, uso de tecnologia de monitoramento como termografia, ou mesmo análises mais invasivas para verificar a integridade da estrutura por trás do reboco.

A conduta correta inclui não apenas o reparo das fissuras em si, mas também abordar quaisquer problemas estruturais subjacentes que possam ter causado os danos. Este processo pode incluir o reforço da estrutura, uso de materiais de reparação compatíveis que podem acomodar futuras movimentações sem deterioração, e a aplicação de técnicas de drenagem ou impermeabilização para prevenir futuras infiltrações de água.

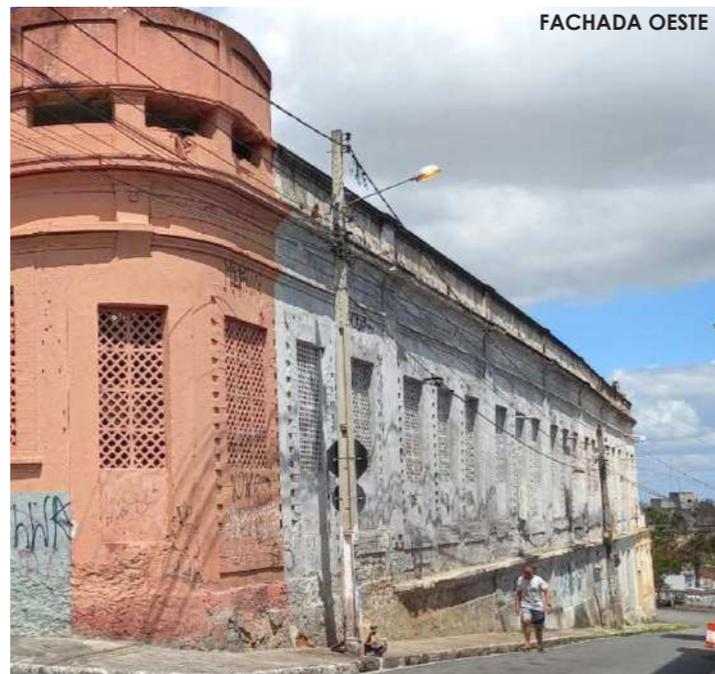
### FID 03 | ALTERAÇÃO CROMÁTICA E MANCHES NAS SUPERFÍCIES

COMPONENTE	VEDAÇÃO	MANIFESTAÇÃO	PAREDES DAS FACHADAS	FID 03 / 19
DANO	ALTERAÇÃO CROMÁTICA E MANCHAS	CAUSA	INTEMPÉRIES CLIMÁTICAS, PIGMENTAÇÃO INADEQUADA AUSÊNCIA DE MANUTENÇÃO	
SINTOMA	VARIAÇÃO NAS CORES DAS SUPERFÍCIES AFETADAS	FENÔMENO	FÍSICO E QUÍMICO	
EXTENSÃO	TOTAL	CONDUTA	LIMPEZA E PINTURA DA ÁREA AFETADA

A alteração cromática e a formação de manchas nas superfícies externas são danos que refletem impactos tanto físicos quanto químicos sobre o substrato das paredes. Este fenômeno pode envolver descoloração, escurecimento ou até mesmo o surgimento de padrões de desgaste inesperados e é frequentemente causado por uma combinação de intempéries climáticas, como exposição contínua ao sol, chuva e variações de temperatura, uso de pigmentos inadequados para a exposição ao ambiente externo, ou a falta de manutenção preventiva e regular.

As intempéries climáticas podem acelerar processos de degradação química e física do material, comprometendo a estabilidade de pigmentos e acabamentos superficiais. Quando combinado com pigmentação inadequada, que pode não ser suficientemente resistente aos raios UV ou à umidade, o resultado é uma degradação acelerada da superfície.

A conduta recomendada, limpeza seguida de pintura da área afetada, envolve primeiro a remoção cuidadosa de qualquer sujeira, organismos vivos como fungos e mofo, e material solto ou deteriorado, que pode ser feita através de lavagem suave ou tratamentos mais intensos, dependendo da gravidade do dano.

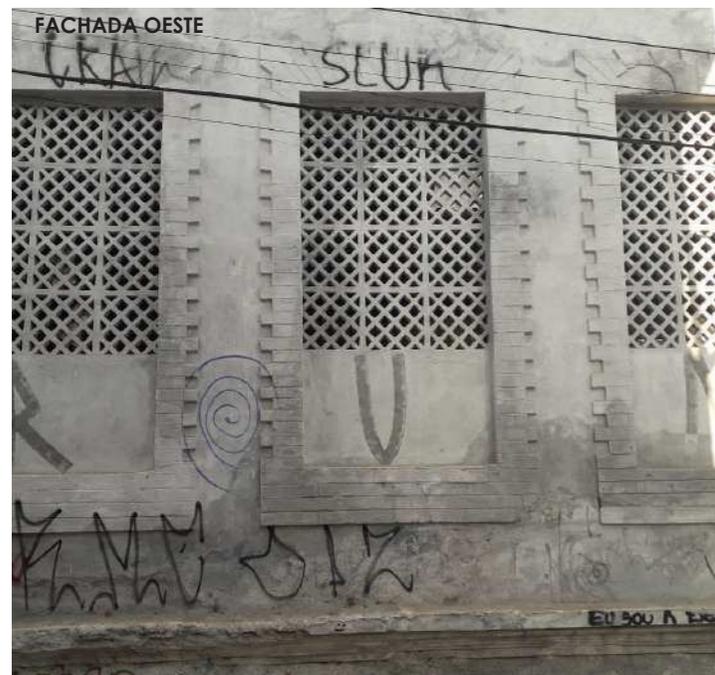
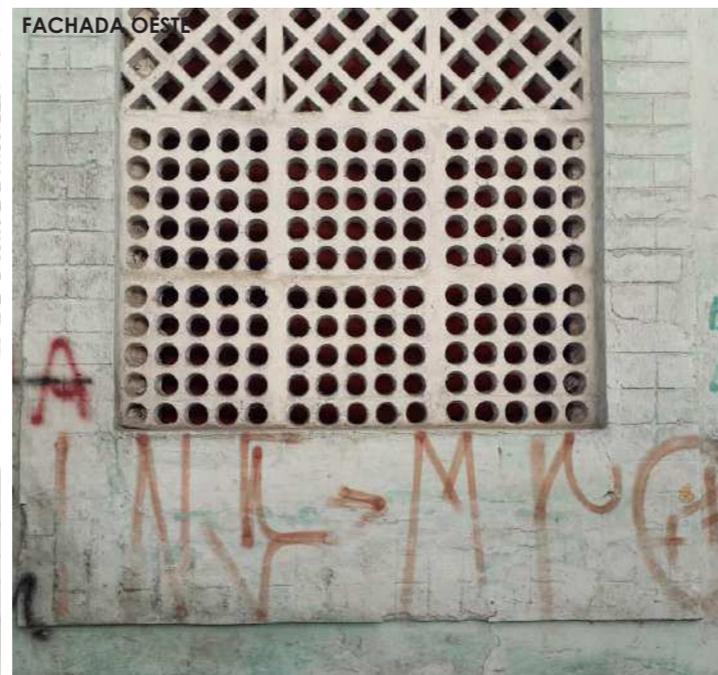
**FID 04 | PICHACÕES EM MURO LATERAL EXTERNO**

COMPONENTE	VEDAÇÃO	MANIFESTAÇÃO	PAREDE DAS FACHADAS	FID 04/19
DANO	VANDALISMO	CAUSA	AÇÃO DE VANDALOS	
SINTOMA	ESCRITAS SOBRE A SUPER FÍCIE COM TINTA SPRAY	FENÔMENO	ANTRÓPICO	
EXTENSÃO	TOTAL	CONDUTA	LIMPEZA E PINTURA DA ÁREA AFETADA

A conduta apropriada para tratar esse dano envolve primeiramente a limpeza cuidadosa da área afetada. Isso geralmente é realizado utilizando métodos químicos ou mecânicos, dependendo da profundidade e do tipo de tinta utilizada. É fundamental escolher um método de limpeza que seja eficaz em remover a tinta, mas que não prejudique o substrato original ou cause danos adicionais.

Por fim, é importante abordar as causas subjacentes do vandalismo, trabalhando em conjunto com a comunidade local e as autoridades para promover a valorização e o respeito pelo patrimônio edificado, o que pode efetivamente reduzir a incidência de tais danos.
