# FÁBRICA MARQUES DE ALMEIDA

Intervenção no Patrimônio Industrial  
do Agreste Paraíbano

**FÁBRICA MARQUES DE ALMEIDA:**  
INTERVENÇÃO NO PATRIMÔNIO INDUSTRIAL DO AGRESTE PARAÍBANO

Trabalho de Conclusão de Curso apresentado no Centro de Tecnologias e Recursos Naturais na Universidade Federal de Campina Grande, como parte dos requisitos para a obtenção do título de Bacharel em Arquitetura e Urbanismo.

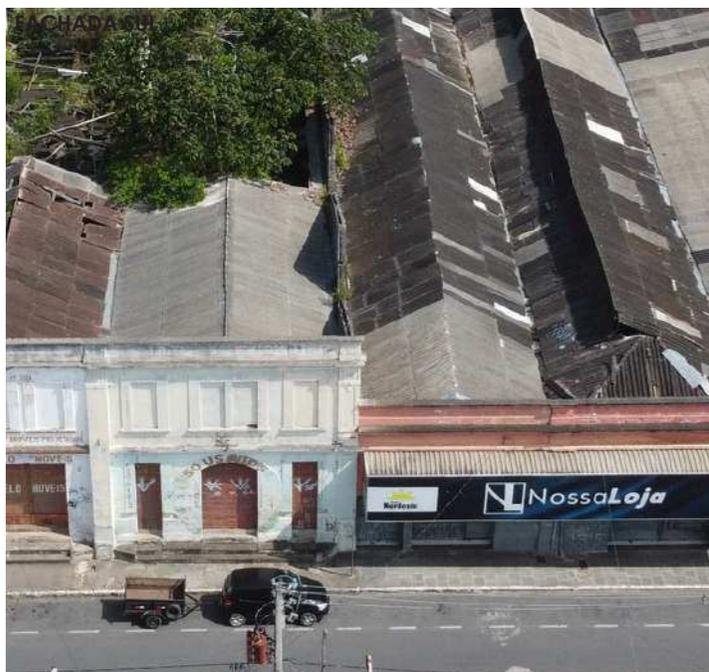
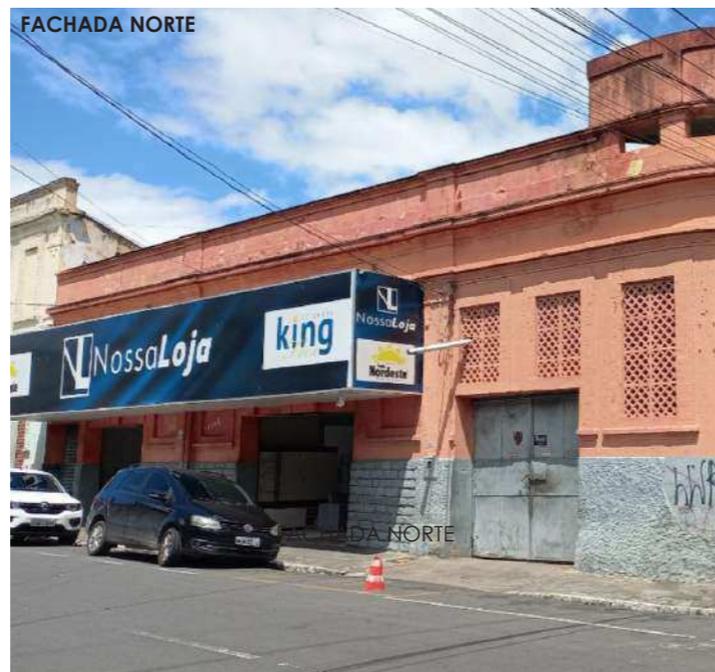
## FID 05 | ELEMENTO PARASITÁRIO

COMPONENTE	VEDAÇÃO	MANIFESTAÇÃO	PAREDES DA FACHADA NORTE E SUL	FID 05 / 19
DANO	ELEMENTO PARASITÁRIOS NÃO PERTECEN- TES A CONSTRUÇÃO ORIGINAL	CAUSA	NOVOS USOS POR OCUPAÇÃO DESORDENADA	
SINTOMA	ADIÇÃO DE MARQUISE DE ACM	FENÔMENO	ANTRÓPICO	
EXTENSÃO	PONTUAL	CONDUTA	RETIRADA OU SUBSTITUIÇÃO DOS ELEMENTOS

O dano identificado como “elemento parasitário” na ficha de dano 05 se refere à adição não regulamentada de estruturas como marquises, neste caso especificamente de ACM (Aluminium Composite Material), que não fazem parte do projeto original da edificação. Esta adição é classificada como um fenômeno antropogênico, pois resulta diretamente de intervenções humanas que podem distorcer ou comprometer a integridade estética e funcional da fachada.

O sintoma deste dano é visível na forma de uma adição estrutural pontual que não harmoniza com o restante da edificação, localizando-se especificamente na fachada norte. A principal causa deste dano é frequentemente a falta de regulamentação adequada ou a fiscalização insuficiente, permitindo que alterações inadequadas sejam feitas nas edificações.

A conduta recomendada para tratar este tipo de dano é a retirada ou substituição dos elementos adicionados. No caso de retirada, deve-se procurar restaurar a fachada ao seu estado original, o que pode exigir reparos ou reconstrução de partes danificadas durante a instalação da marquise. Se a substituição for considerada uma opção viável, deve-se optar por materiais e desenhos que estejam em conformidade com as características originais do edifício e que sejam aprovados por órgãos reguladores competentes.

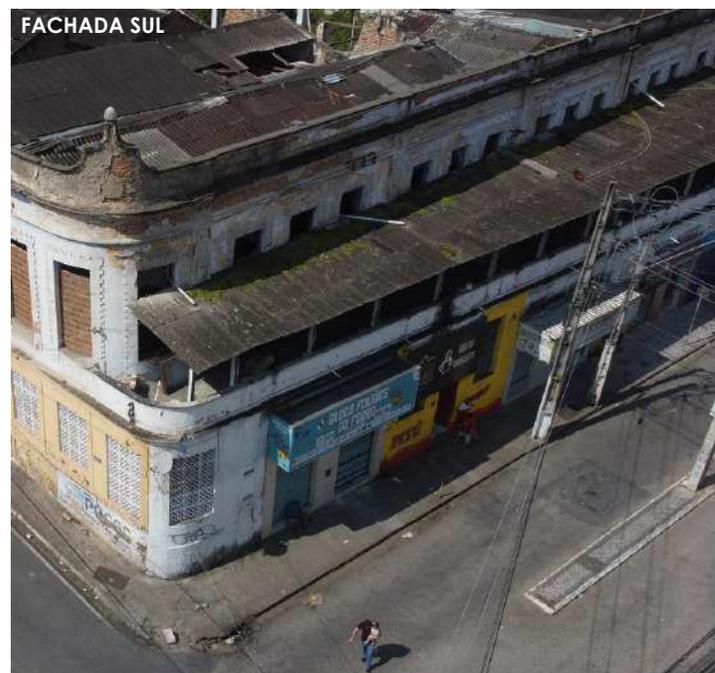
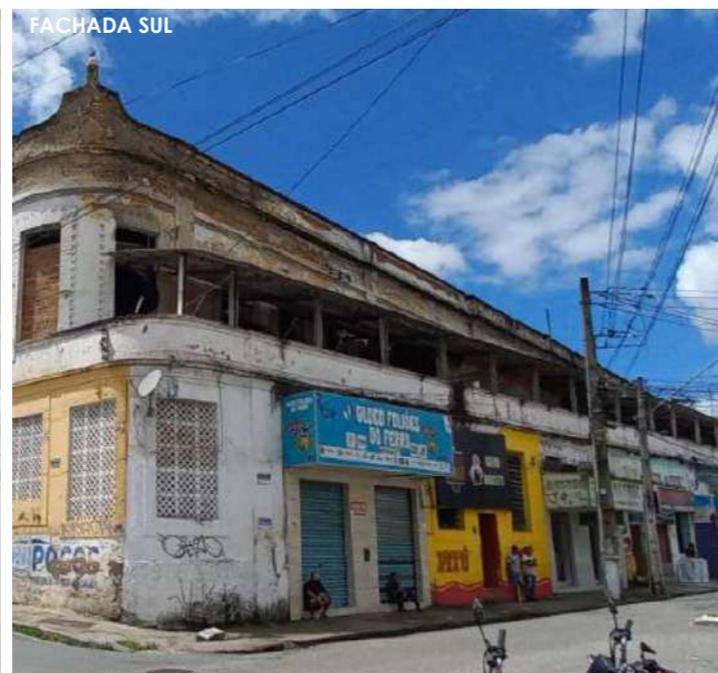
## FID 06 | ELEMENTO PARASITÁRIO

COMPONENTE	VEDAÇÃO	MANIFESTAÇÃO	FACHADA SUL	FID 06 / 19
DANO	ELEMENTO PARASITÁRIOS NÃO PERTECENTES A CONSTRUÇÃO ORIGINAL	CAUSA	OCUPAÇÃO DESORDENADA	
SINTOMA	criação de um anexo rente a fachada original	FENÔMENO	ANTRÓPICO	
EXTENSÃO	PARCIAL	CONDUTA	REMOÇÃO DO ANEXO

A ficha de dano 06 descreve um problema associado a intervenções inadequadas na edificação, especificamente a criação de um anexo não original rente à fachada sul. Este tipo de intervenção é categorizado como um "elemento parasitário", onde estruturas adicionadas posteriormente comprometem a integridade patrimonial e possivelmente estrutural do edifício original. A presença de tais anexos é um reflexo da ocupação desordenada, onde a falta de controle e planejamento urbano permite modificações não regulamentadas que podem afetar adversamente a propriedade.

A conduta recomendada é a remoção do anexo para restaurar a fachada ao seu estado original. Esta ação envolve não apenas a demolição da estrutura adicionada, mas também a reparação de quaisquer danos causados à fachada original durante a construção e subsequente remoção do anexo. Este processo deve ser realizado com cuidado para evitar danos adicionais e deve ser supervisionado por profissionais especializados em conservação de edificações históricas, se aplicável.

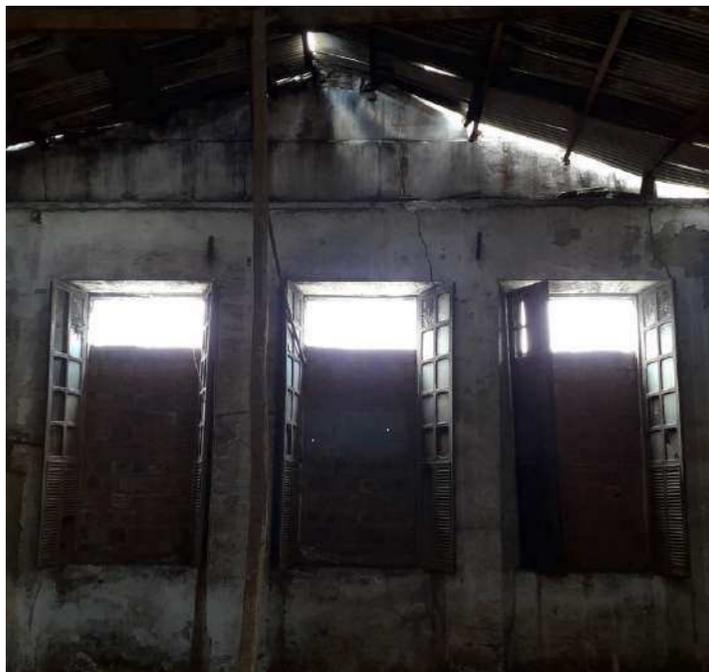
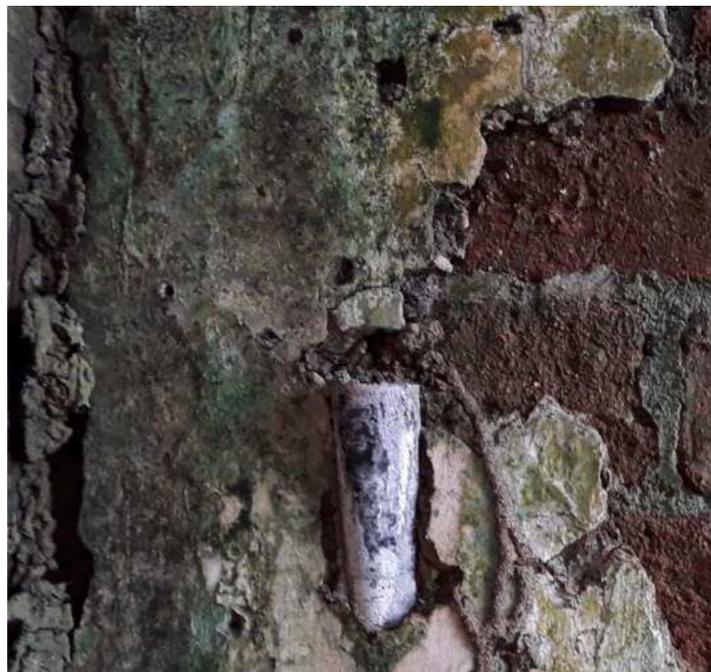
**FID 12 | BOLOR**

COMPONENTE	VEDAÇÃO	MANIFESTAÇÃO	PAREDES INTERNAS	FID 12 /19
DANO	BOLOR	CAUSA	UMIDADE DESCENDENTE PROVENIENTE DA COBERTURA	
SINTOMA	FORMAÇÃO DE MANCHAS DE CORRENTE DA UMIDADE	FENÔMENO	BIOLÓGICO E QUÍMICO	
EXTENSÃO	PARCIAL	CONDUTA	HIGIENIZAÇÃO E RESTAURO

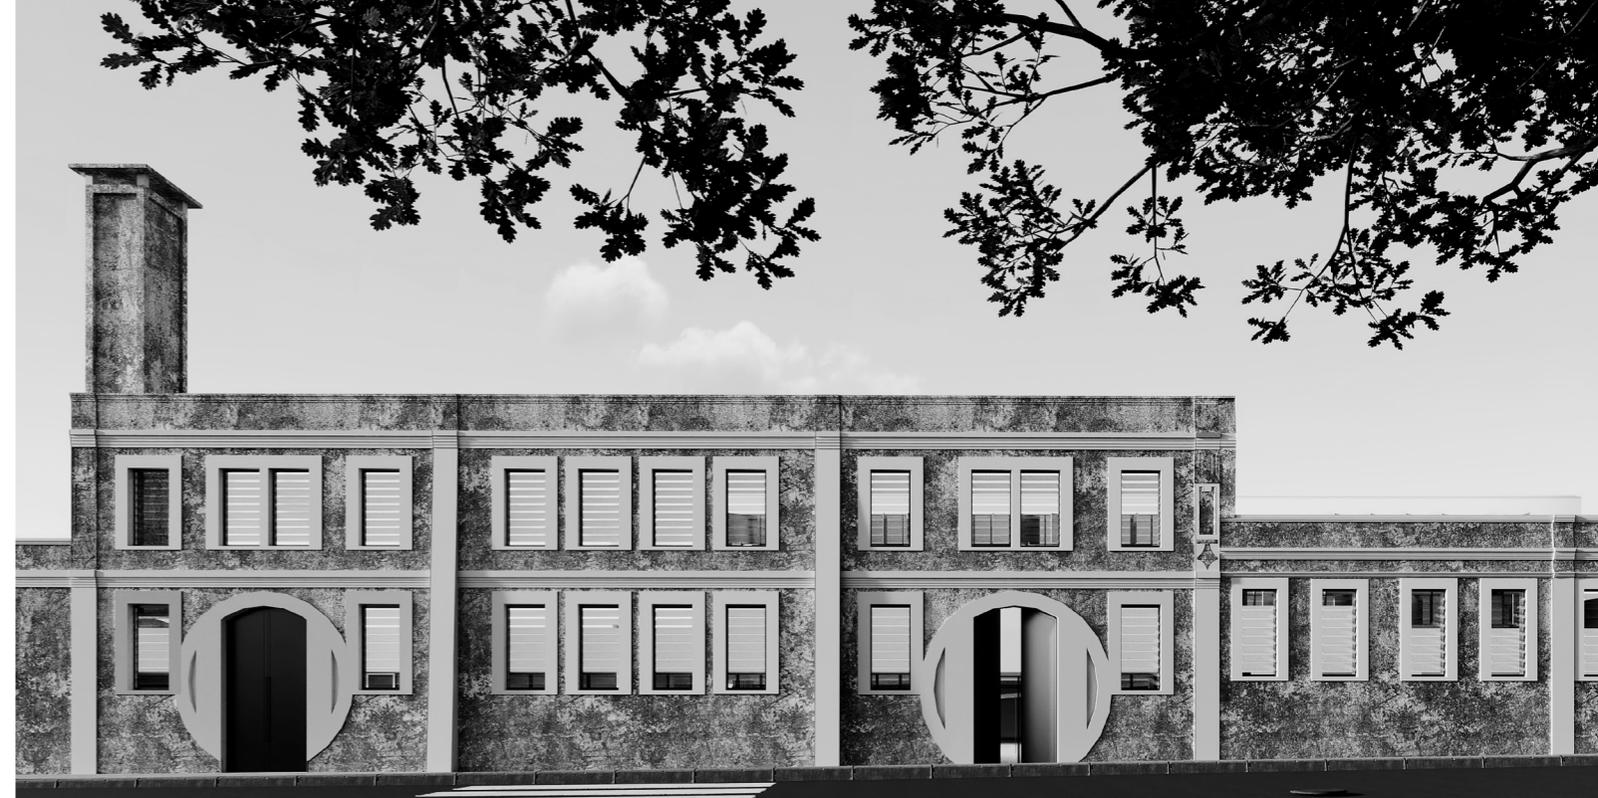
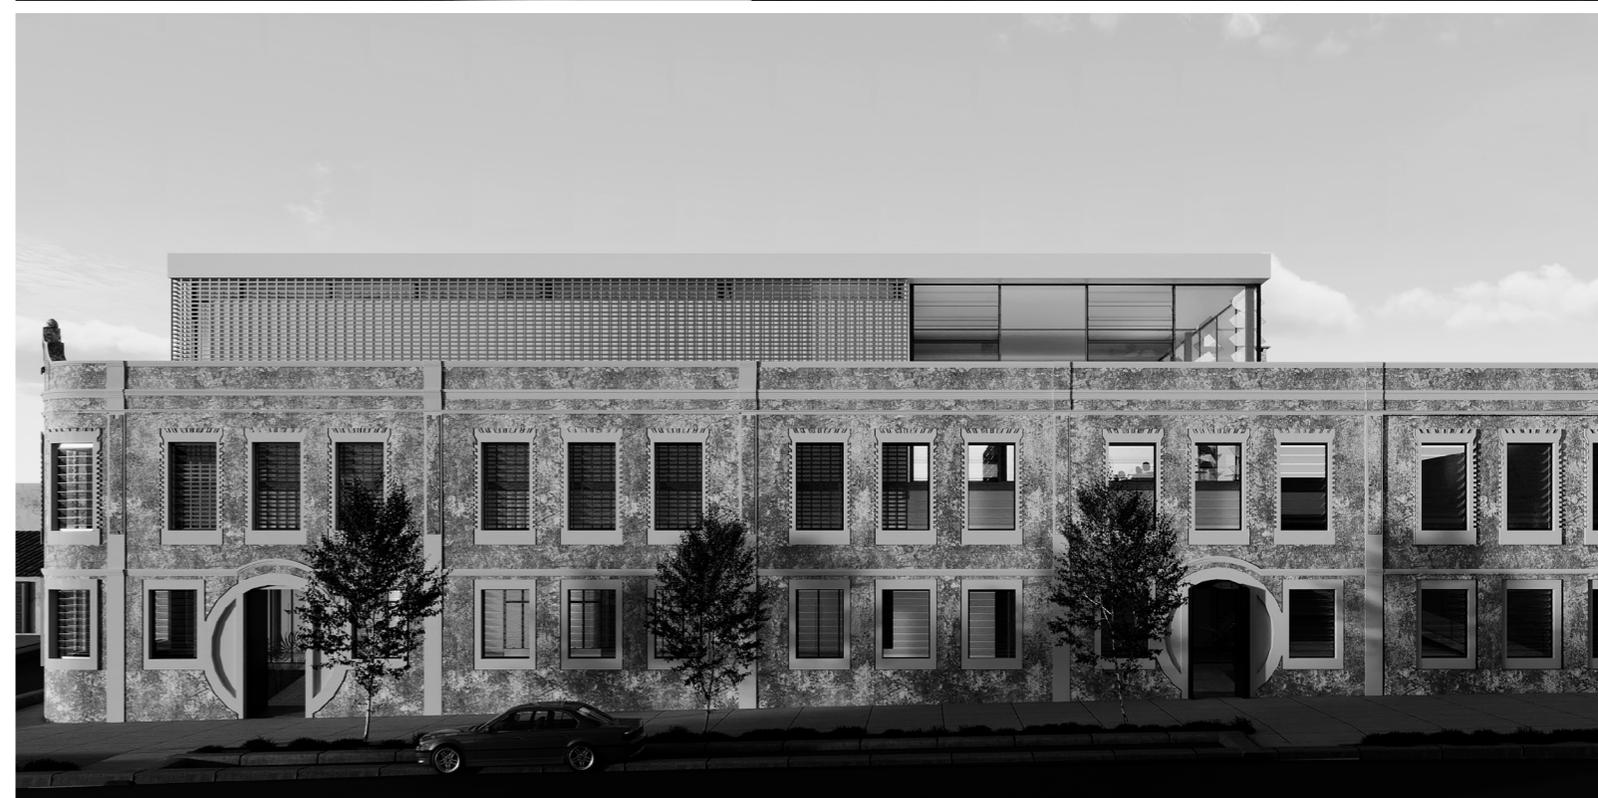
A introdução das esquadrias metálicas, atesta a fusão do antigo com o novo, assegurando que a edificação se mantenha segura, ao mesmo tempo que promove uma interação entre o interior e o exterior. Estes elementos não só servem propósitos estéticos e funcionais, mas também garantem o conforto térmico e segurança dos usuários. A organização dos acessos e a localização dos espaços comerciais e áreas de convivência no semi-subsolo, promovem a conexão do edifício com a vida urbana circundante. A disposição facilita a circulação e o fluxo dos usuários, criando uma conexão entre o interior e o exterior, incentivando a urbanidade da região.

**Figuras 34 e 35** | Estudo preliminar das fachadas norte e sul da Fábrica Marques de Almeida. FONTE: Autoria própria (2024).

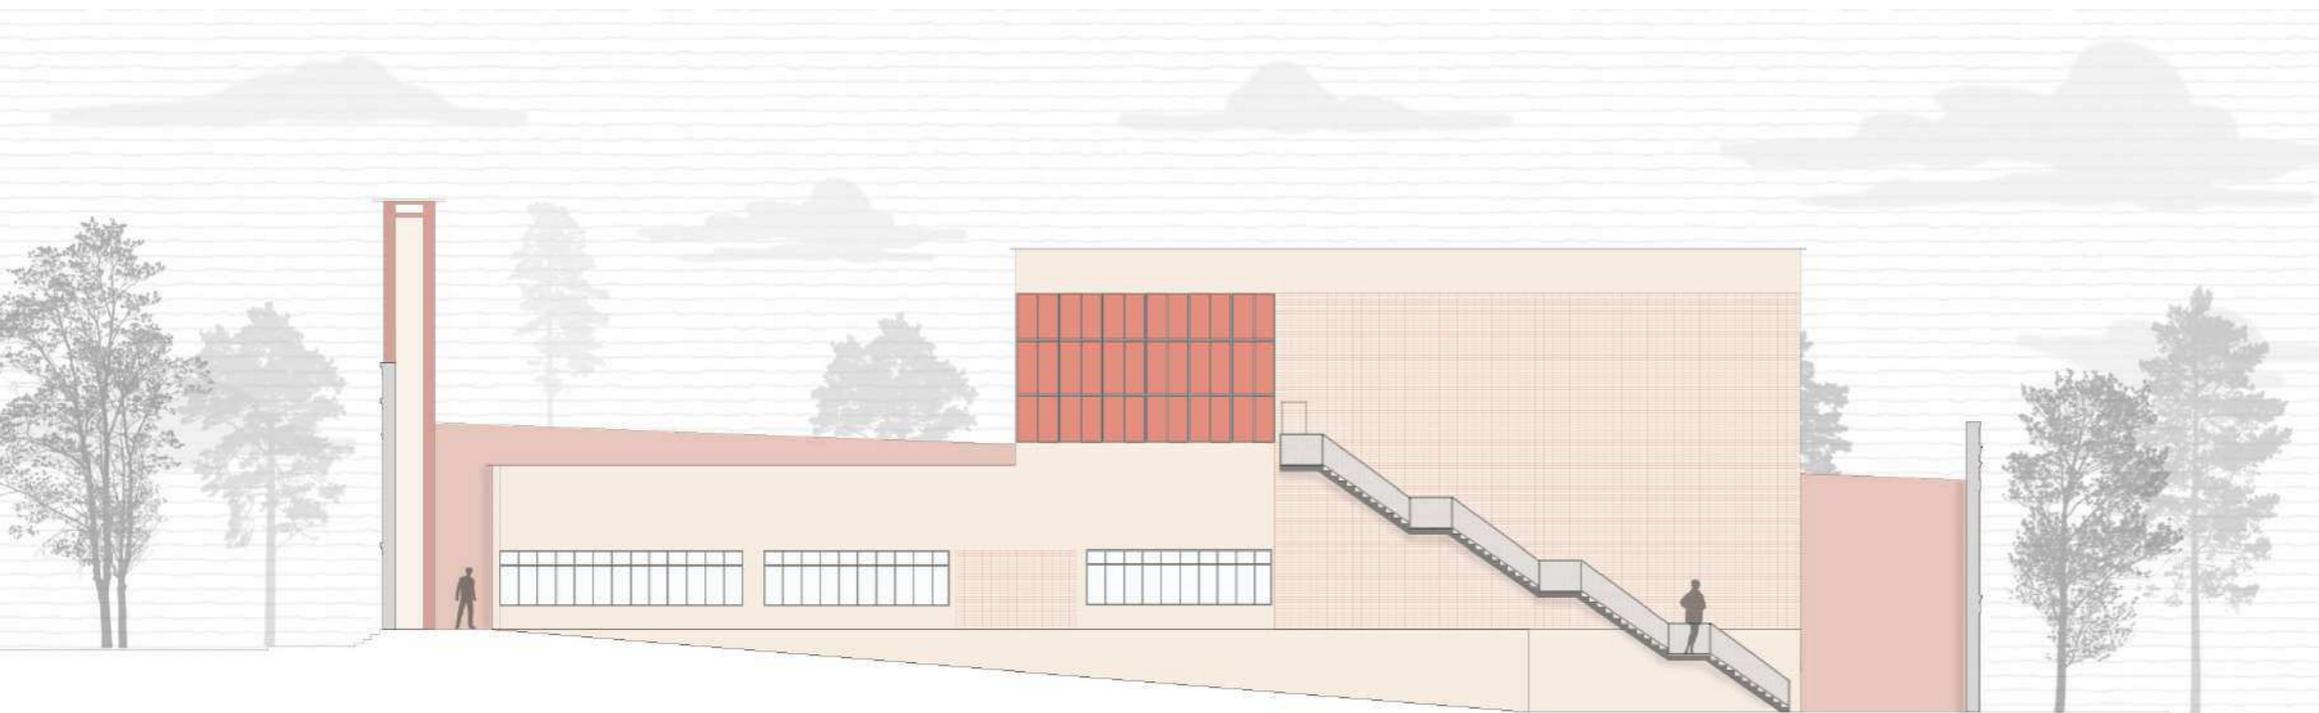
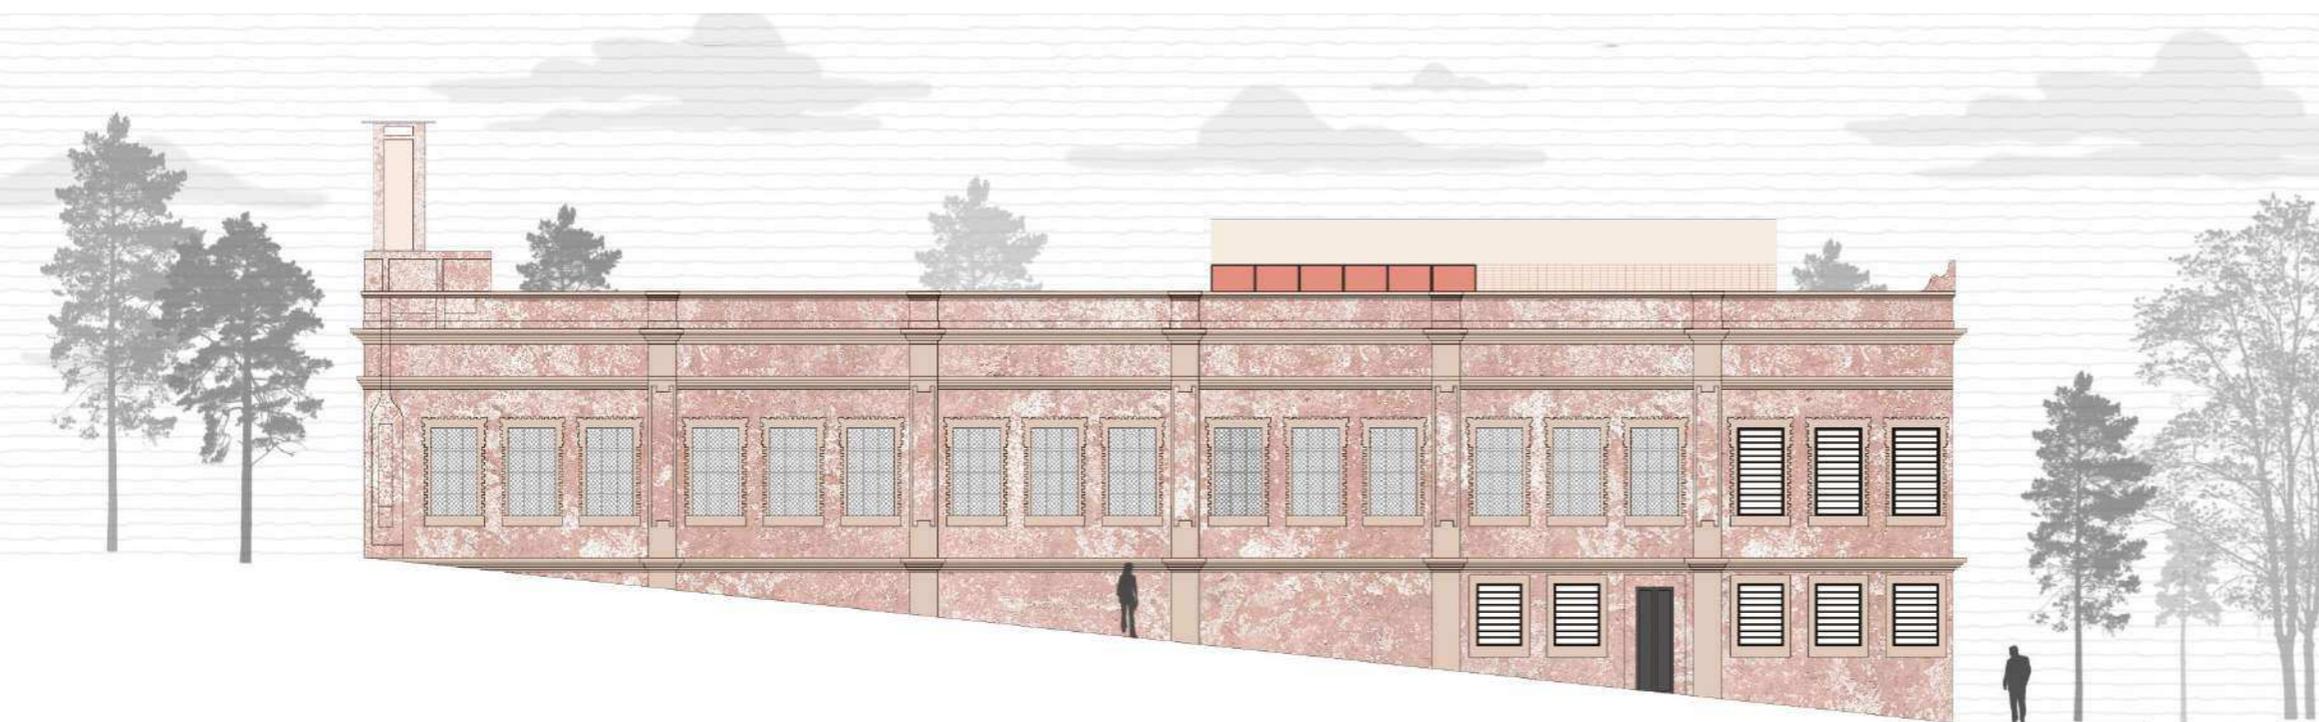
## FACHADA OESTE

Na fachada oeste, é visível a escada de emergência e a relação da chapa perfurada com o painel pivotante. Na fachada externa, percebe-se a incorporação dos cobogós à fachada original, e as janelas, antes fechadas com tijolos, receberam novas esquadrias metálicas.

**Figuras 45 e 46** | Fachada oeste do anexo proposto e fachada original da edificação. FONTE: Acervo próprio (2024).

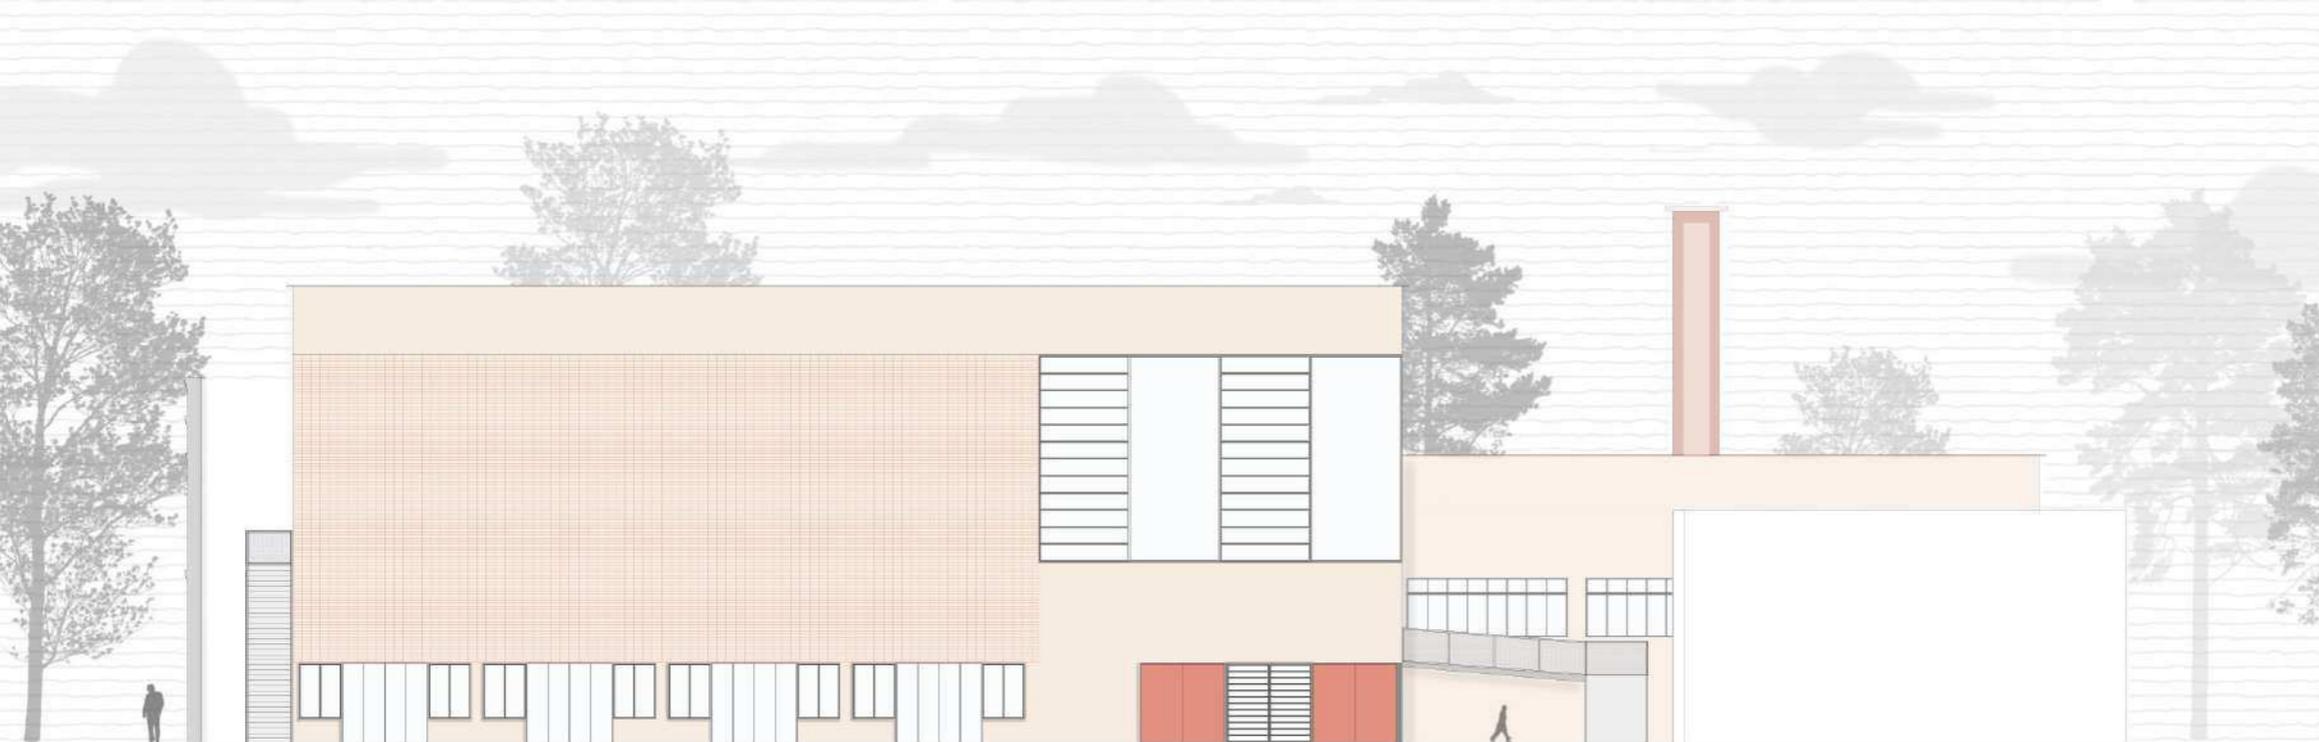
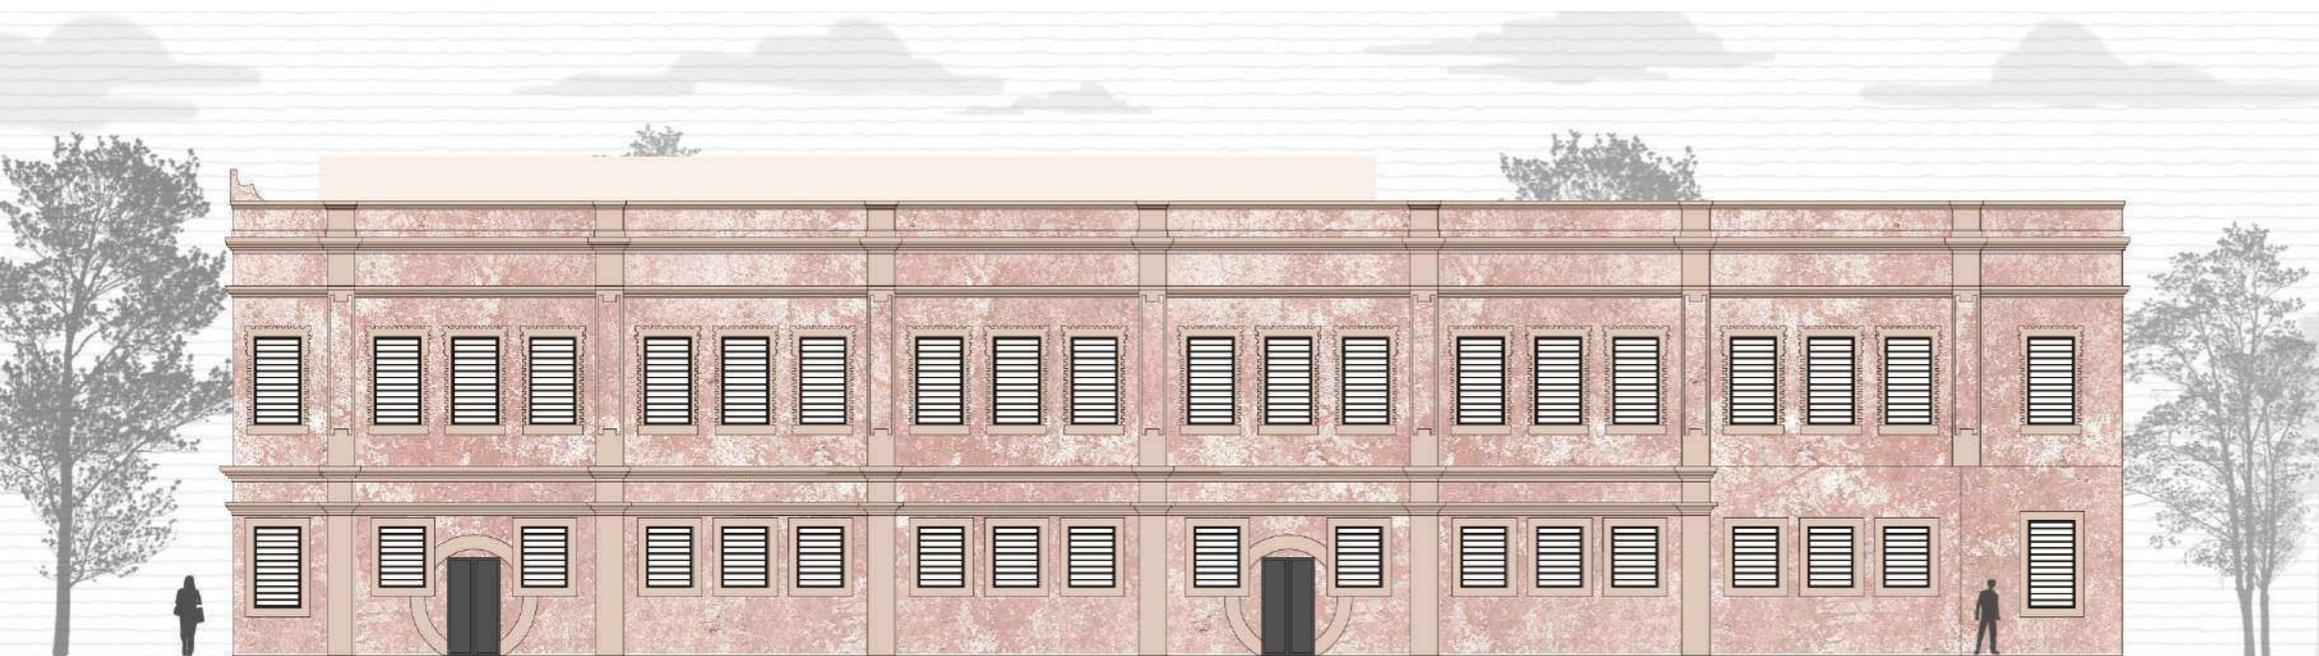
## FACHADA SUL

Na fachada sul, são visíveis as salas comerciais, o restaurante, a rampa e o grande painel de janelas da biblioteca, que assegura o conforto térmico. Importante pontuar que o restaurante e a biblioteca mantêm o mesmo jogo de cheios e vazios. Também é possível perceber a presença da chapa perfurada nessa fachada, auxiliando no processo de distinguibilidade entre o novo e o antigo.

**Figuras 47 e 48** | Fachada sul do anexo proposto e fachada original da edificação. FONTE: Autoria própria (2024).

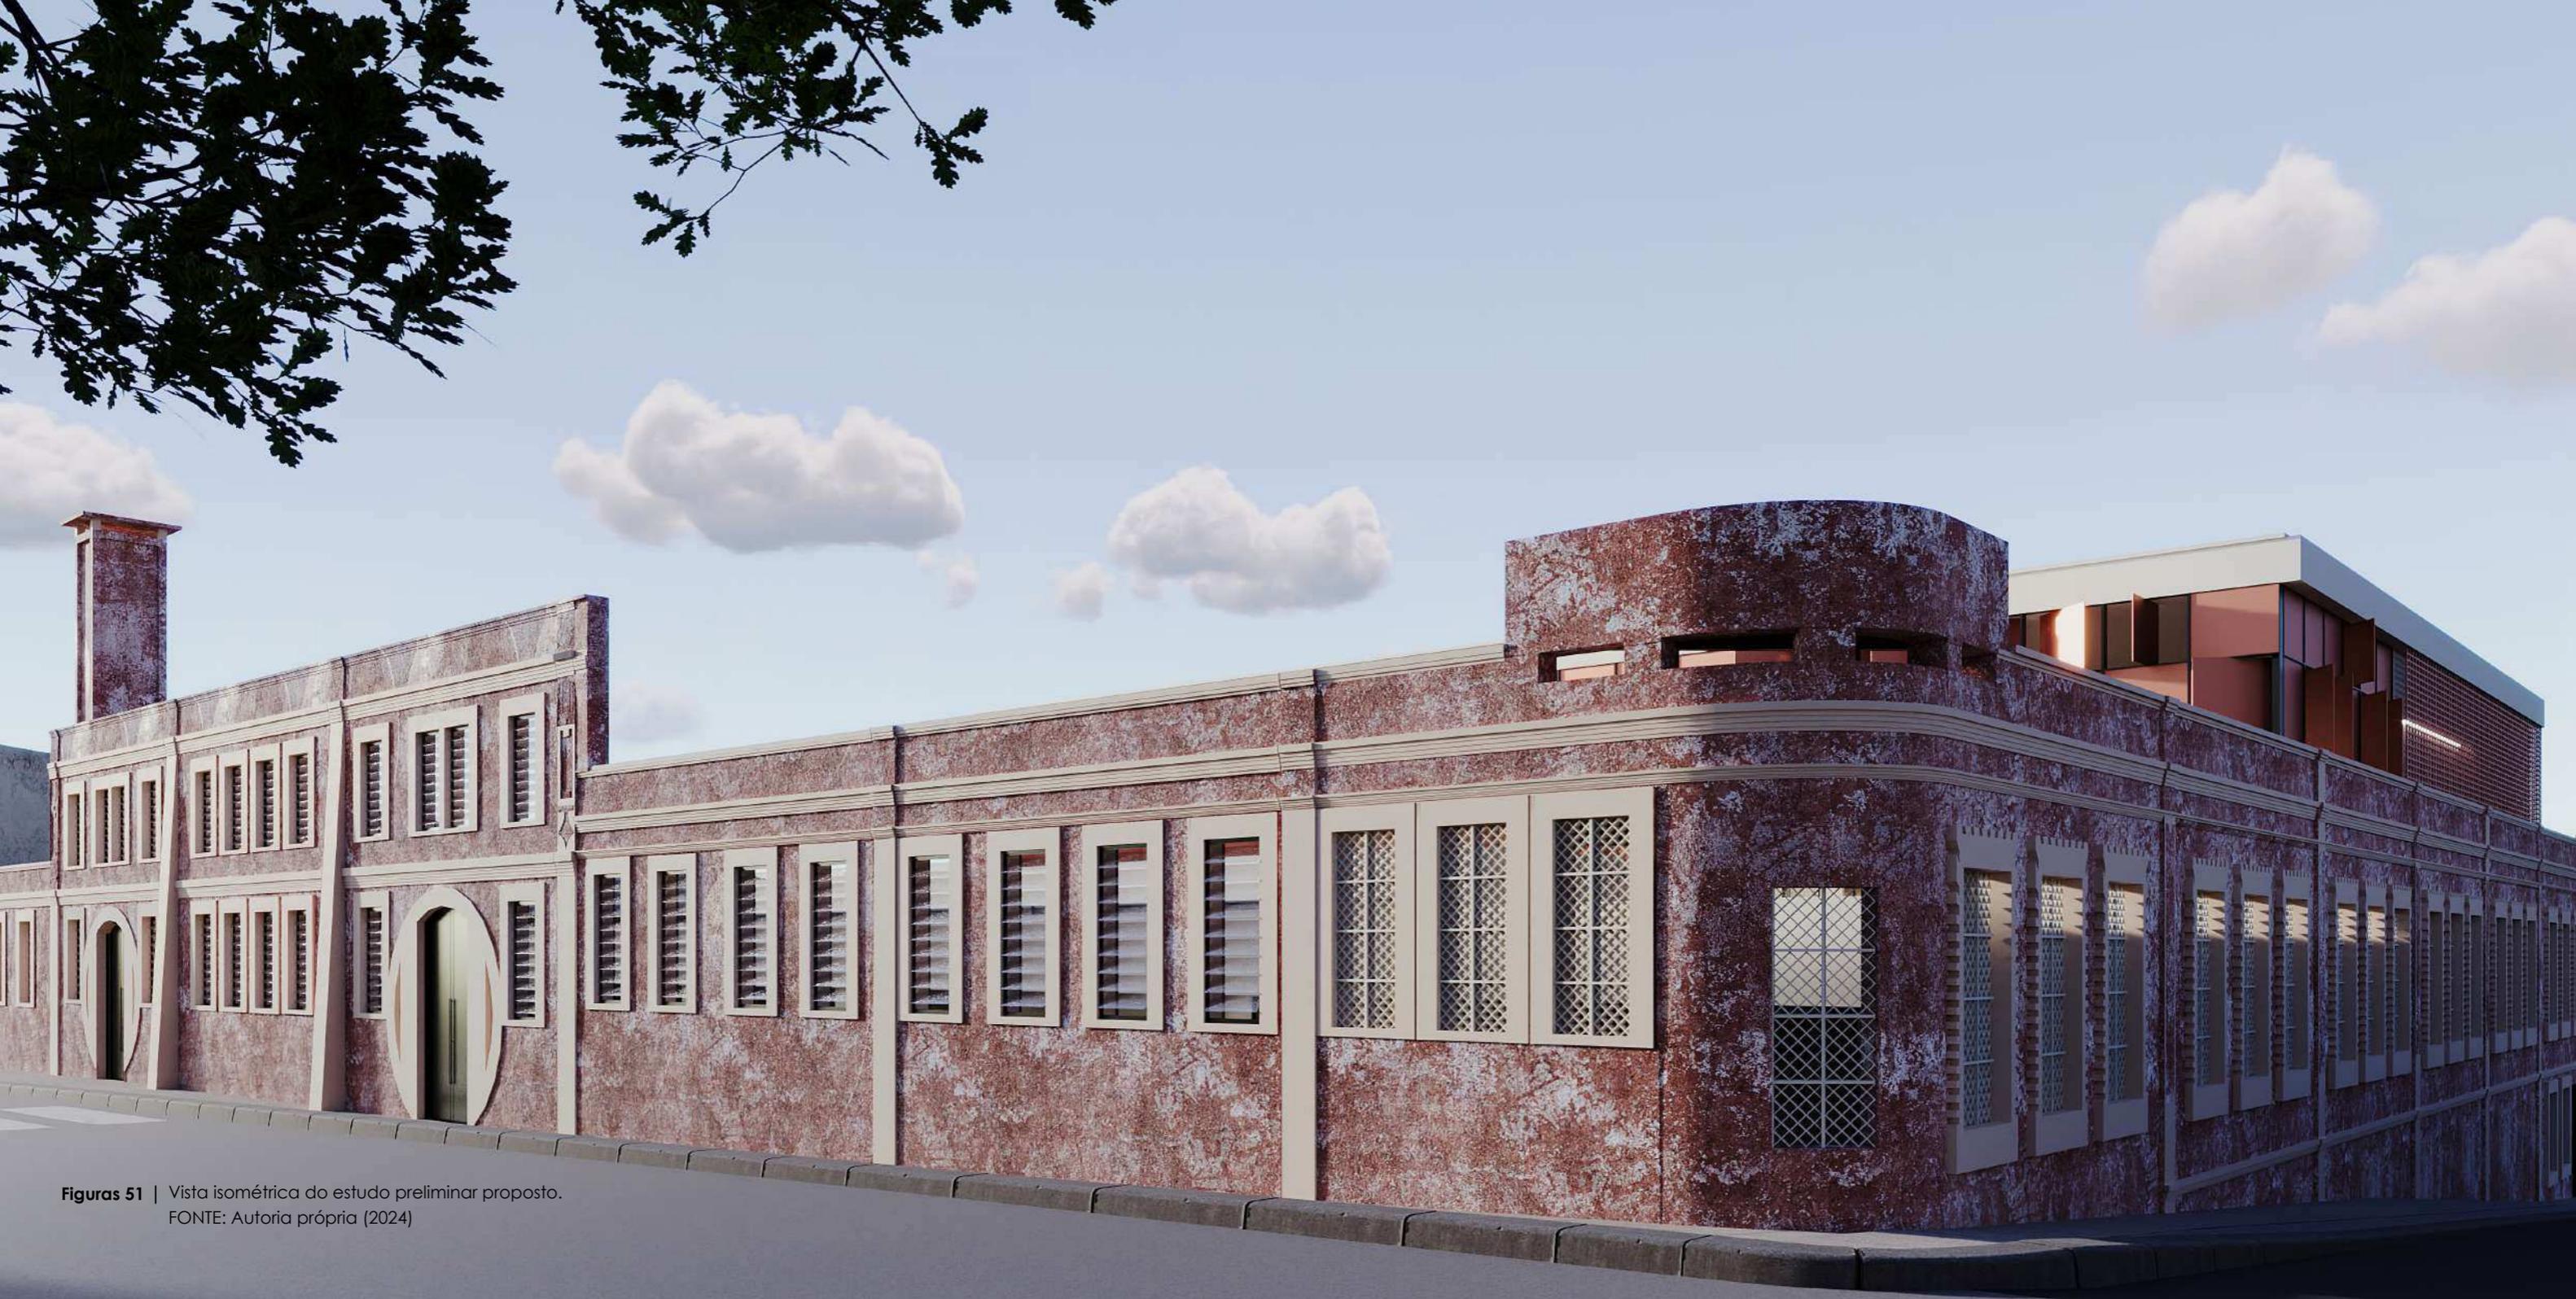
Em sequência, temos o desenho da fachada norte, com a fachada interna acima e a fachada externa abaixo. No primeiro desenho, destaca-se um grande painel que funciona como segunda pele e como esquadria pivotante. Já no segundo desenho, fica claro como a intervenção se torna quase imperceptível. Observa-se a retomada do jogo de cheios e vazios original, com a remoção das portas comerciais, substituídas por novas em material metálico preto, para garantir a distinguibilidade entre o novo e o antigo, conforme indicado por Brandi (2008).

**Figuras 49 e 50** | Fachada norte do anexo proposto e fachada original da edificação. FONTE: Autoria própria (2024)
