IMPACTOS DAS AÇÕES ANTRÓPICAS NA BACIA HIDROGRÁFICA DO RIO SABUGI

Nesse contexto a presente pesquisa, foi realizada objetivando-se analisar os impactos ambientais no decorrer da bacia hidrográfica do rio Sabugi (PB e RN).

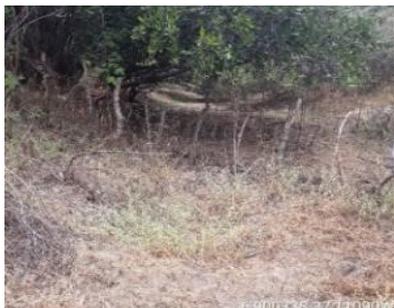
A partir do Açude São Mamede para jusante, pelos próximos sete quilômetros, até à comunidade Barra Verde, o leito do rio Sabugi é muito assoreado, encapoeirado, e com um aspecto de rio morto, com presença de resíduos sólidos descartado em suas margens, e lançamento de esgoto em todas as épocas de visita, como foi observado em campo e registrado fotograficamente na Figura 2.

Leito do rio na estrada de São Mamede para o sítio Monte, dentro do sítio Barra Verde.

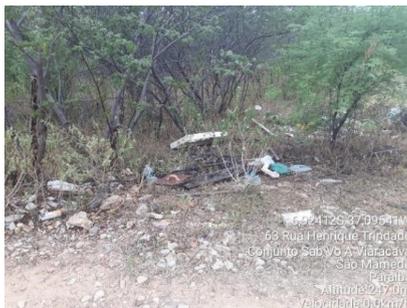
Lixo descartado na margem do rio dentro da área urbana de São Mamede.

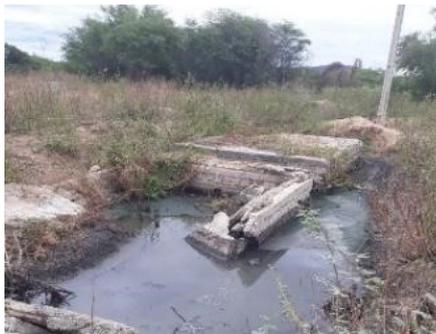
Estruturas de coleta e decantação de esgoto urbano, danificadas e inoperantes, próximo ao conjunto Beira-rio.

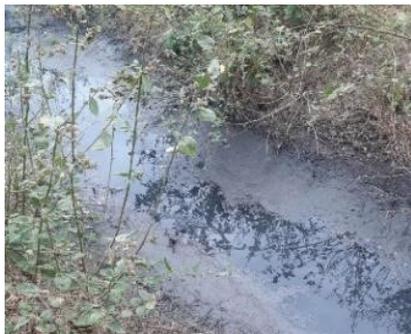
Esgoto não tratado na estrutura danificada, que escorre para o leito do rio, 300 m à frente.

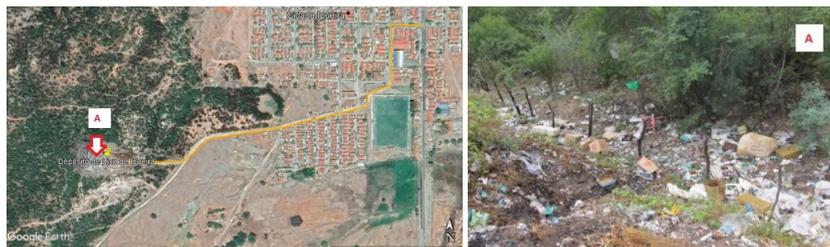
Figura 3 – Localização do depósito de lixo de Ipuera-RN.

Segundo Lucena (2016), o depósito de resíduos sólidos urbanos do município de Ipuera-RN, Figura 20, é um lixão a céu aberto com apenas uma cerca

de proteção, totalmente exposto às ações dos ventos e das chuvas, com conteúdo passível de ser conduzido para fora da área delimitada do depósito, poluindo o solo e as águas nas proximidades.

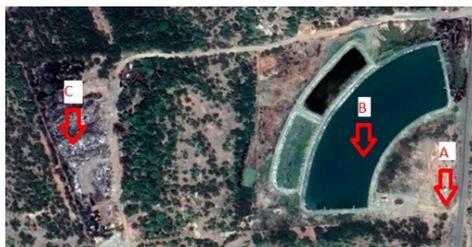
Figura 4 – Depósito de lixo/Tratamento de esgoto de São João do Sabugi-RN.

Esta situação é análoga aos outros lixões das outras cidades da Bacia Hidrográfica Sabugi, podendo haver pequenas variações, como em São João do Sabugi, onde, nas proximidades do lixão existe uma estação de tratamento de parte do esgoto da cidade. São João do Sabugi-RN deposita o lixo em local cujo acesso é restrito, motivo porque não foi possível observar in loco, porém foi obtido registro da área atrás da estação de tratamento do esgoto, Figura 4.

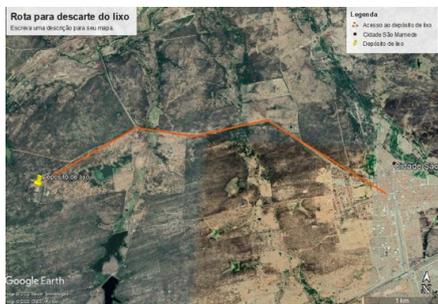
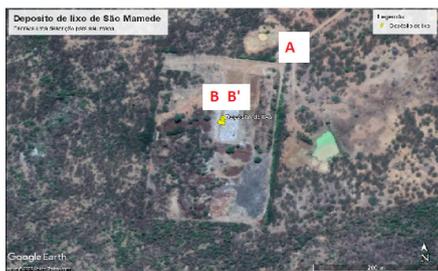
Figura 5– Lixão São Mamede/Várzea (PB).

Em visita realizada ao local, em abril 2022, constatou-se que foi construído um galpão, porém ainda não estava operante; foi verificado, também, que o ambiente é cercado com arame farpado, mas a conservação da cerca é precária, de modo que só impede a entrada de animais de grande porte como bovinos e equídeos, e ainda dependendo da porteira estar fechada, o que não se constatou no momento que se visitou, pois estava aberta mas sem a presença de nenhum desses animais, apenas cães e aves como urubus e garças, Figura 5. Na Figura 5, observa-se a localização do lixão, em relação à cidade de São Mamede, bem como o esquema da localização das imagens A, B e B', sendo A, a porteira de acesso ao recinto, B a foto feita pelo autor em abril 2022, mostrando a condição atual de exposição dos resíduos, e B' é o mesmo local da foto B, porém feita por Silva et al (2015).

Observou-se a existência de dispositivos semelhantes a torres para drenagem de gases oriundos da decomposição dos materiais, porém não se tem como confirmar seu funcionamento adequado, Figura 5 B. Não se pode avaliar a existência, ou não, de impermeabilização do solo sob a camada de resíduos, que garantiria a retenção do chorume. Foi identificado in loco que a água da chuva precipitada sobre os resíduos, escoava livremente para os córregos próximos, além do material permanecer exposto e com livre acesso pelos urubus, cães, e outros animais nativos, dado que corrobora com Silva et. al. (2015), em seu diagnóstico, conforme pode ser comparado na Figura 5B e B'.

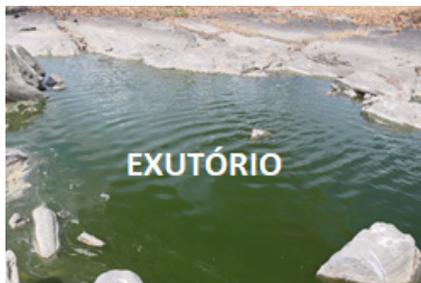
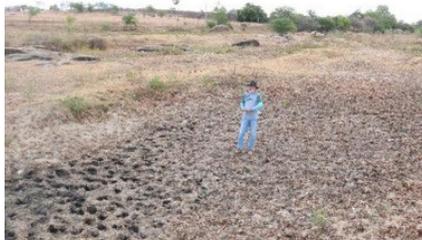
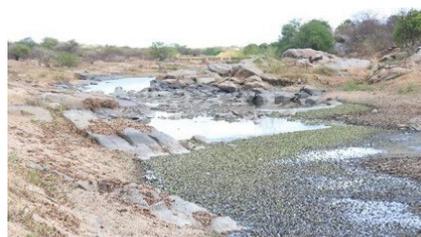
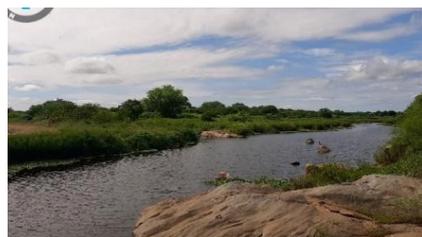
Figura 6 – Exutório do rio Sabugi no rio Seridó.

O Exutório é a junção do rio Sabugi ao rio Seridó, seis quilômetros a noroeste de Caicó-RN, onde se constatou intensa subtração da mata ciliar, ou até mesmo a sua inexistência. O leito do rio Sabugi, igualmente ao do rio Seridó, antes da junção e também após unirem-se, apresentavam-se, em novembro de 2021, período da seca, muito degradados, com grandes escavações, cascalho exposto, pequenas poças de água com aspecto insalubre e odor de lama o que se evidencia na Figura 6.
