**UNIVERSIDADE FEDERAL DE CAMPINA GRANDE
CENTRO DE DESENVOLVIMENTO SUSTENTÁVEL DO SEMIÁRIDO
UNIDADE ACADÊMICA DE ENGENHARIA DE PRODUÇÃO
CURSO DE BACHARELADO EM ENGENHARIA DE PRODUÇÃO**

**INSPEÇÃO DE MALHA RODOVIÁRIA FEDERAL COM AUXÍLIO DE
VEÍCULO AÉREO NÃO TRIPULADO (VANT)**

Monografia apresentada ao Curso de Engenharia de Produção do Centro de Desenvolvimento Sustentável do Semiárido da Universidade Federal de Campina Grande, como requisito parcial para obtenção do título de Bacharel em Engenharia de Produção.

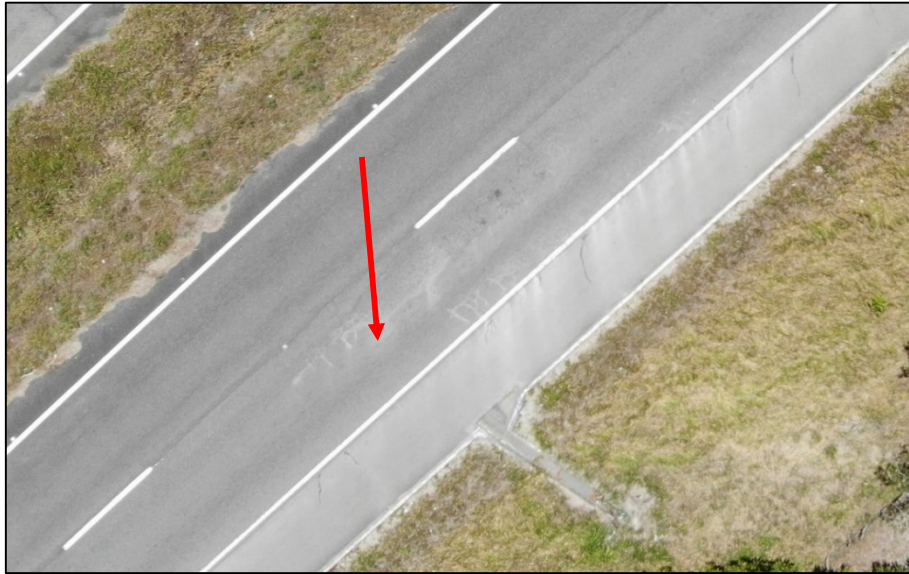
Figura 3 - Trinca longitudinal br-230/pb.

- Trinca longitudinal: trinca isolada que apresenta direção predominantemente paralela ao eixo da via. Quando apresentar extensão de até 100 cm é denominada trinca longitudinal curta. Quando a extensão for superior a 100 cm denomina-se trinca longitudinal longa.

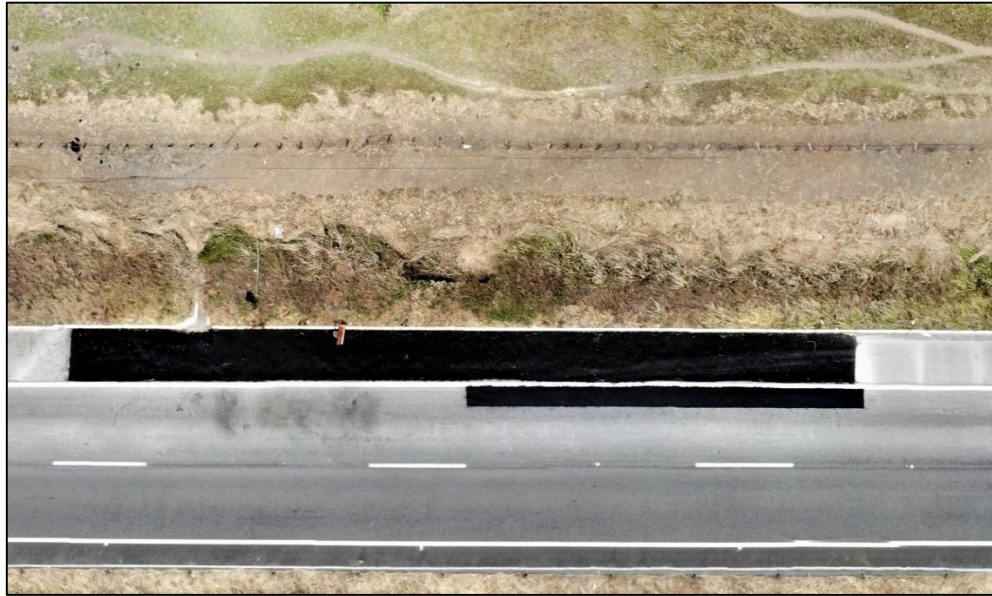
Figura 7 - Remendo br-230/pb.

- a) Remendo profundo;
Aquele em que há substituição do revestimento e, eventualmente, de uma ou mais camadas inferiores do pavimento. Usualmente, apresenta forma retangular (DNIT, 2003).

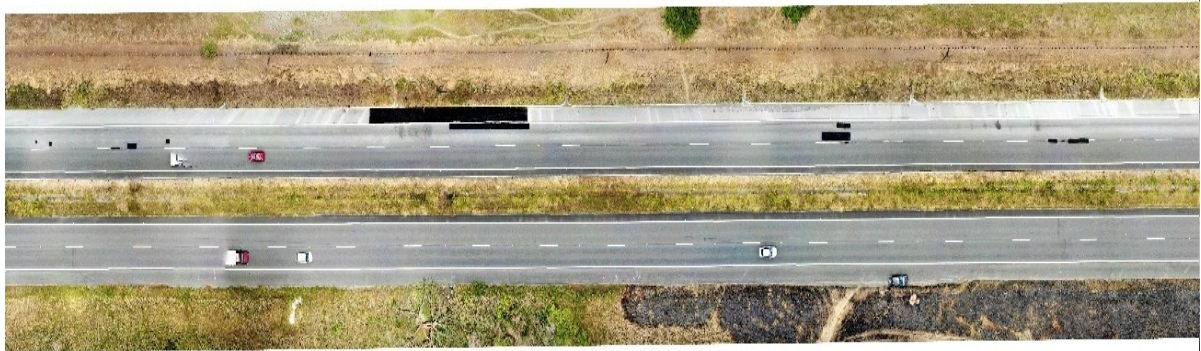
Figura 14 - Mds rodovia federal br-230/pb km 65.

A execução dos passos anteriores resulta no que denominamos de MDS (Modelo Digital de Superfície) que é utilizado para análise dos pavimentos. A metodologia descrita anteriormente é de suma importância para execução dos passos seguintes. As imagens processadas e geradas no PhotoScan possibilitarão a realização das análises pertinentes às reais condições dos pavimentos, seus elementos e afins, que por sua vez irá caracterizar a utilização da ferramenta como auxílio direto na inspeção, manutenção e conservação das malhas rodoviárias.

Por fim, o MDS oferece o que foi proposto, possibilitando a análise da malha viária que ofereça condições favoráveis para realização da metodologia proposta, aumentando dessa forma, a capacidade da tomada de decisão, identificação dos desgastes prematuros, manutenção e conservação, relatórios fotográficos mais confiáveis.

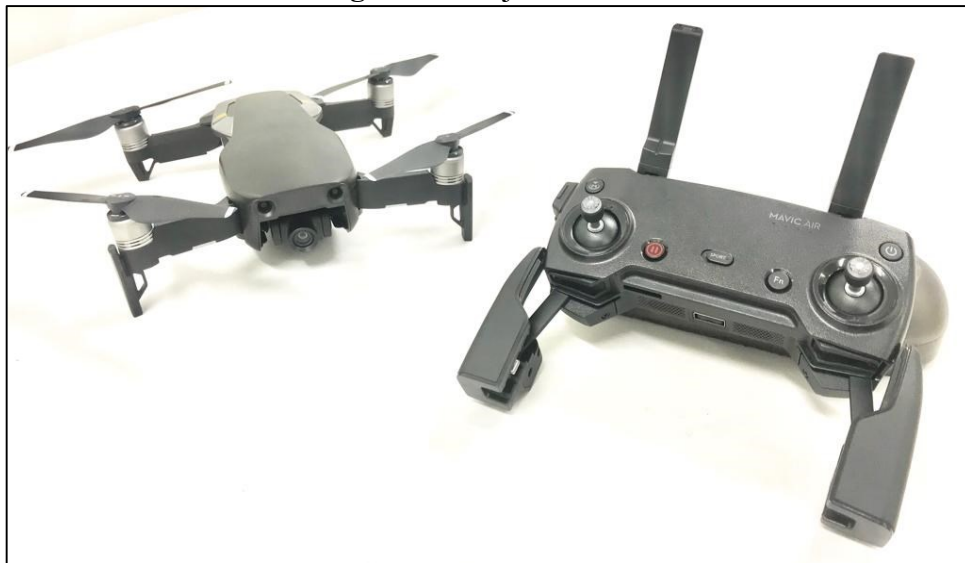
Figura 15 - Dji mavic air.

Constataram-se também problemas de interferência de ondas magnéticas e obstáculos reduzindo bastante a zona de alcance de comunicação com o rádio receptor mostrando, dessa forma, que há uma limitação de alcance em até 1200 metros do local de decolagem. A Figura 15 destaca o equipamento utilizado para realização do plano de voo.

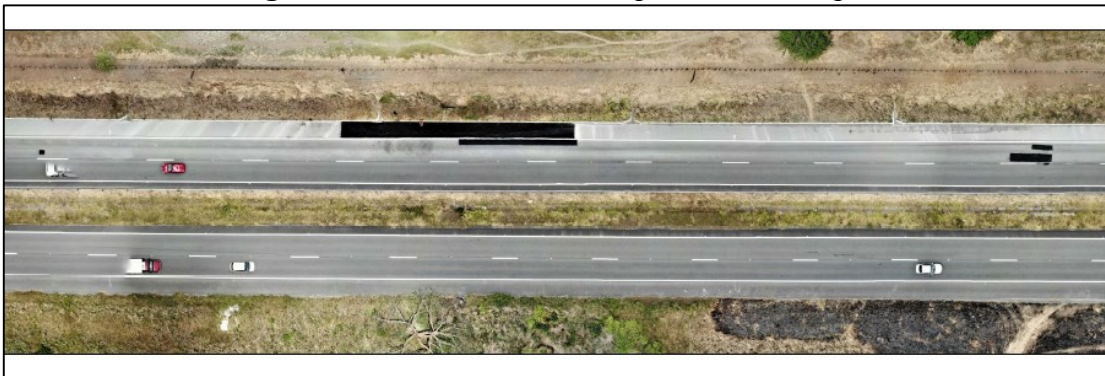
Figura 20 - Parte do trecho mapeado - br-230/pb.

Os mapas gerados corroboram explicitamente com os dados fornecidos pelo órgão tendo em vista que ao longo do trecho inspecionado as amostras são suficientes para comprovar sobrecarga e falta de manutenção preventiva e/ou corretiva da superfície do pavimento (CBUQ). A Figura 20 mostra o mapeamento do trecho inspecionado que já apresenta uma patologia de remendo superficial no acostamento e na faixa direita indicando sobrecarga por excesso de peso, o que também pode ter causado escorregamento da borda.

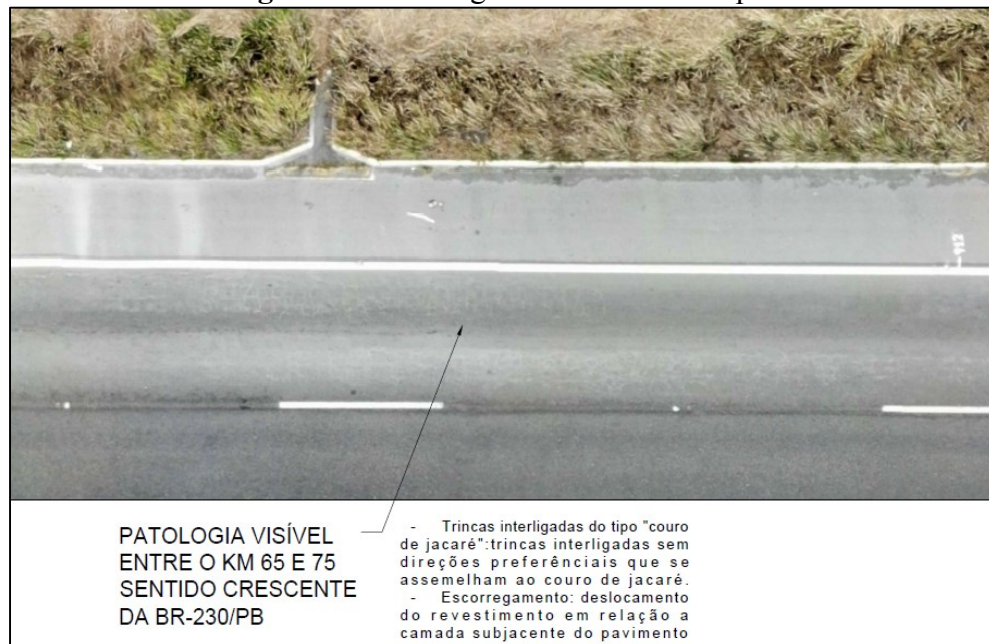
Figura 21 - Patologias - trincas br-230/pb.

Na Figura 21 encontram-se patologias evidentes do desgaste do pavimento por sobrecargas e fluxo intenso. Trincas do tipo “couro de jacaré” aparecem em grande frequência em todo o trecho, o que reforça a questão da falta de manutenção preventiva. Melhor visualização disponível que deixa evidente a patologia destacada.

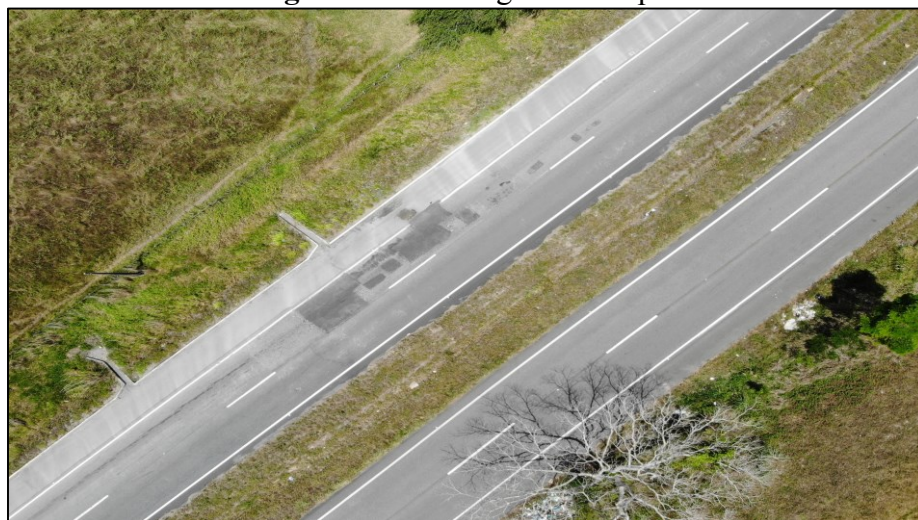
Figura 22 - Patologia br-230/pb.

Alguns trechos das rodovias mapeadas apresentam diversa patologias, dentre elas estão as do tipo: trincas longitudinais, trincas transversais, fissuras e desgastes em geral, inclusive resquícios de uma provável manutenção por remendo que também já está comprometida conforme demonstrado na Figura 22. Recorrentemente as causas mais prováveis são: as sobrecargas e falta de manutenção, além das variáveis climáticas.

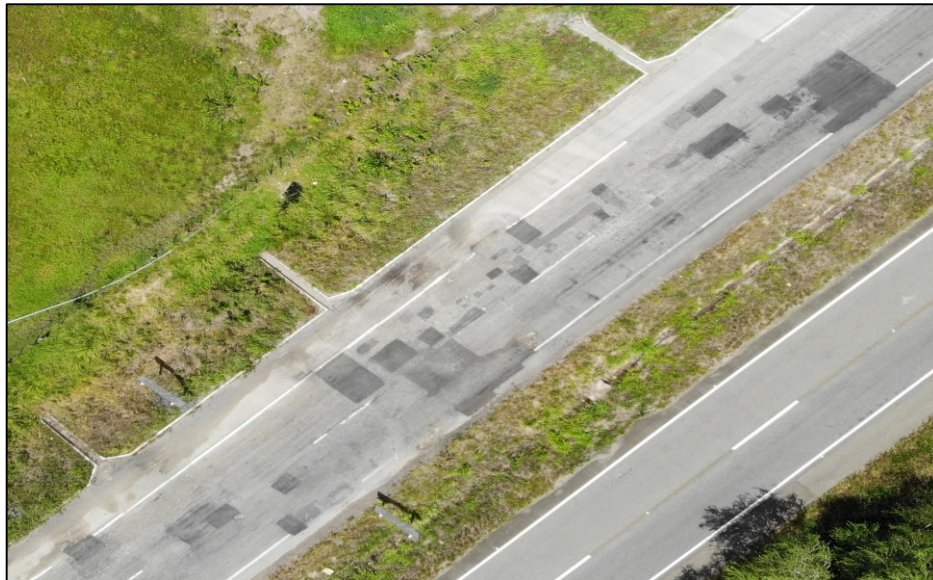
Figura 23 - Patologias br-230/pb.

Quo-seguinte ao trecho citado na figura anterior, a Figura 23 mostra uma total degradação do pavimento. Remendos de vários tipos já danificados, placas, trincas, escorregamento, afundamento de consolidação o que leva a conclusão de um possível comprometimento das estruturas mais profundas do pavimento e fortes indicativos de infiltração local. O trecho oferece altos riscos de acidente tendo em vista que é um trecho de fluxo intenso e de alta velocidade. No caso descrito o indicativo é a restauração, sendo assim a manutenção corretiva ou preventiva descartada, isso implica na elevação dos custos da rodovia. A imagem ampliada pode ser vista no Apêndice com as patologias mais evidentes.

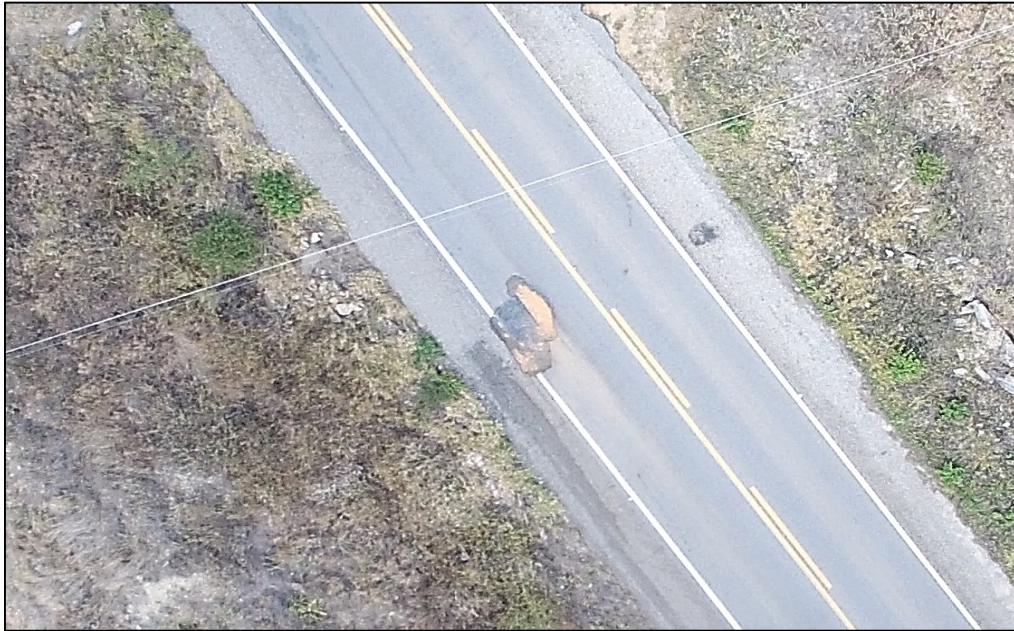
Figura 27 - Patologia do tipo panela – br-412/pb.

Rodovia de tráfego menor, mas não menos importante, a BR-412 também já vem dando sinais de fadiga. No decorrer dos anos de 2018/2019 a rodovia passou a apresentar fadigas na capa de cobertura dos pavimentos indicando necessidade de manutenção preventiva/corretiva. No Apêndice 3 é possível observar a faixa de trecho que foi mapeado ao longo da BR-412/PB.

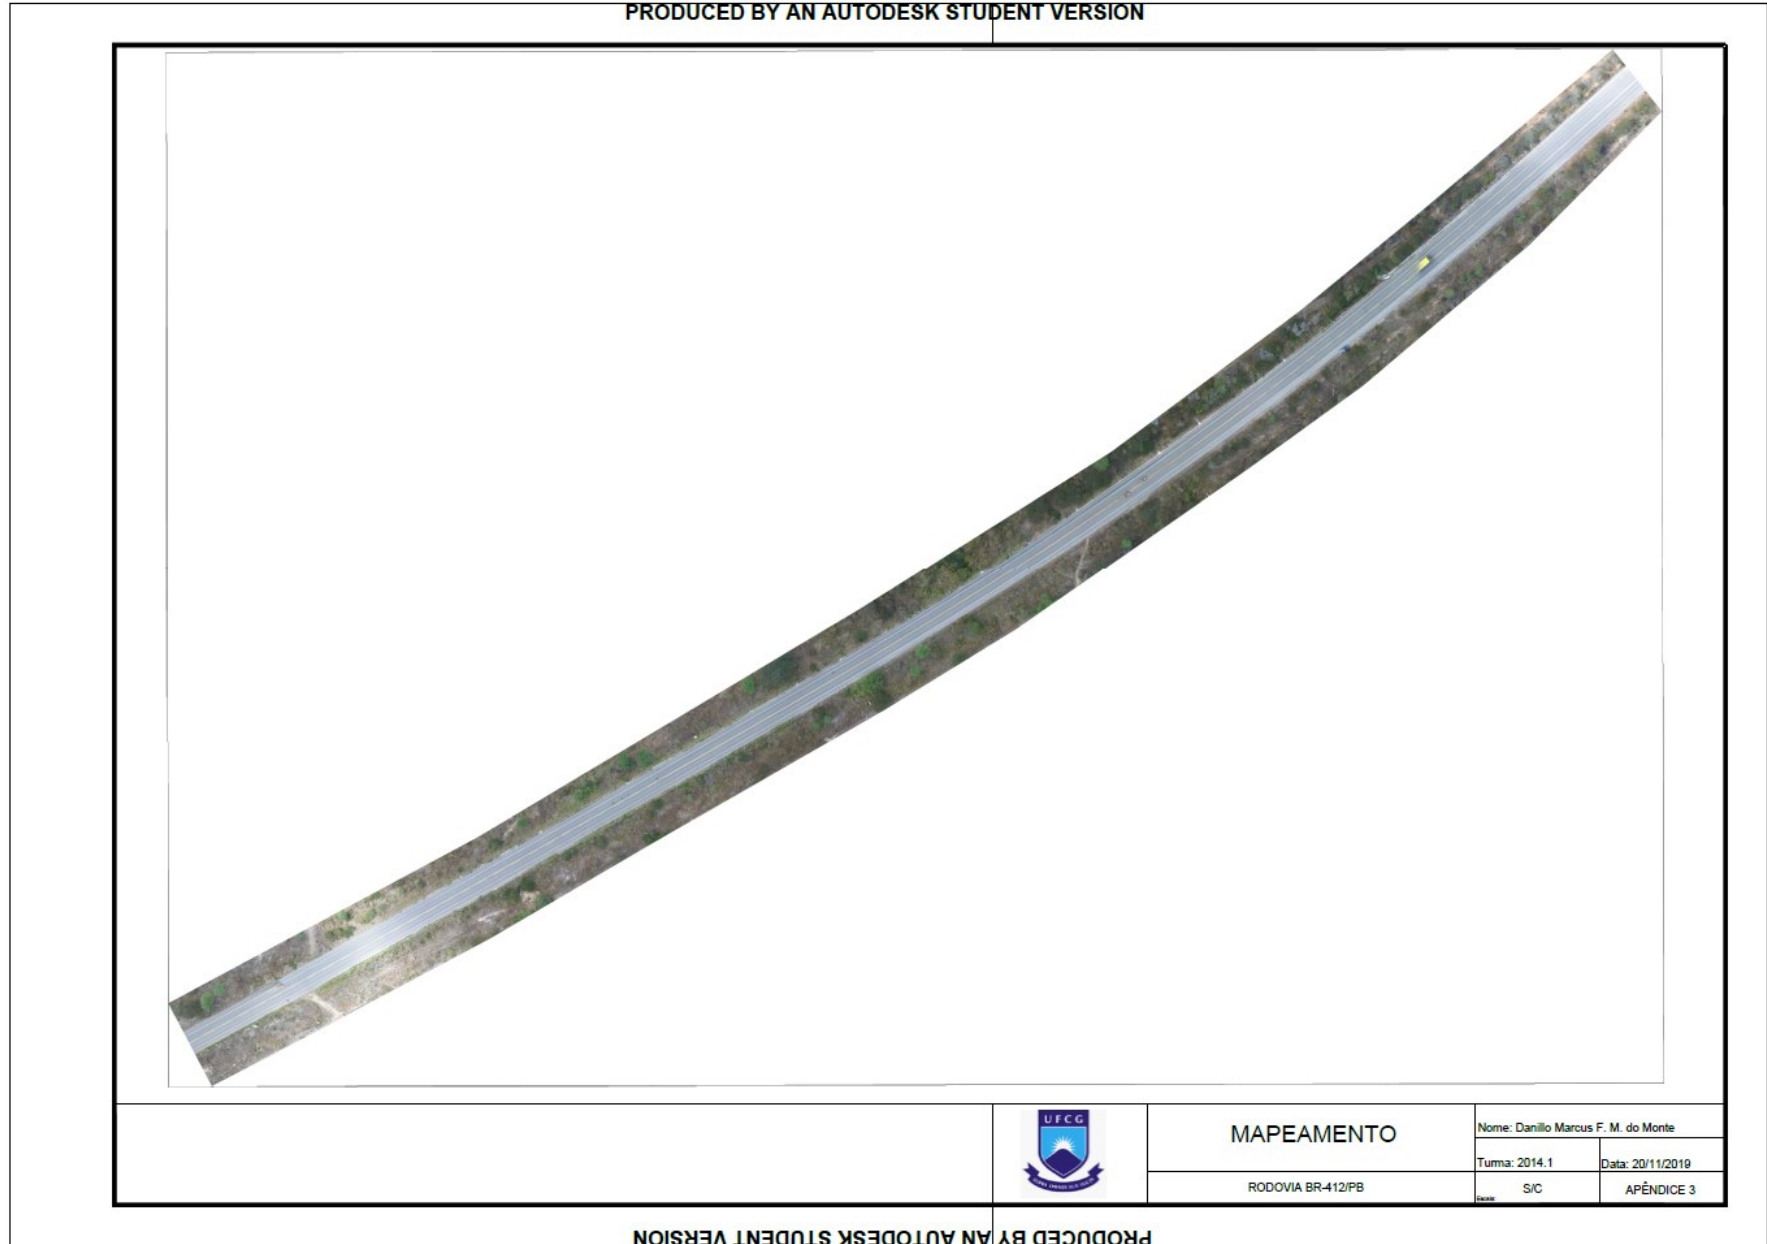
PATOLOGIA DO TIPO PANELA (1) BR-412/PB

MAPEAMENTO DO TRECHO DA BR-412/PB

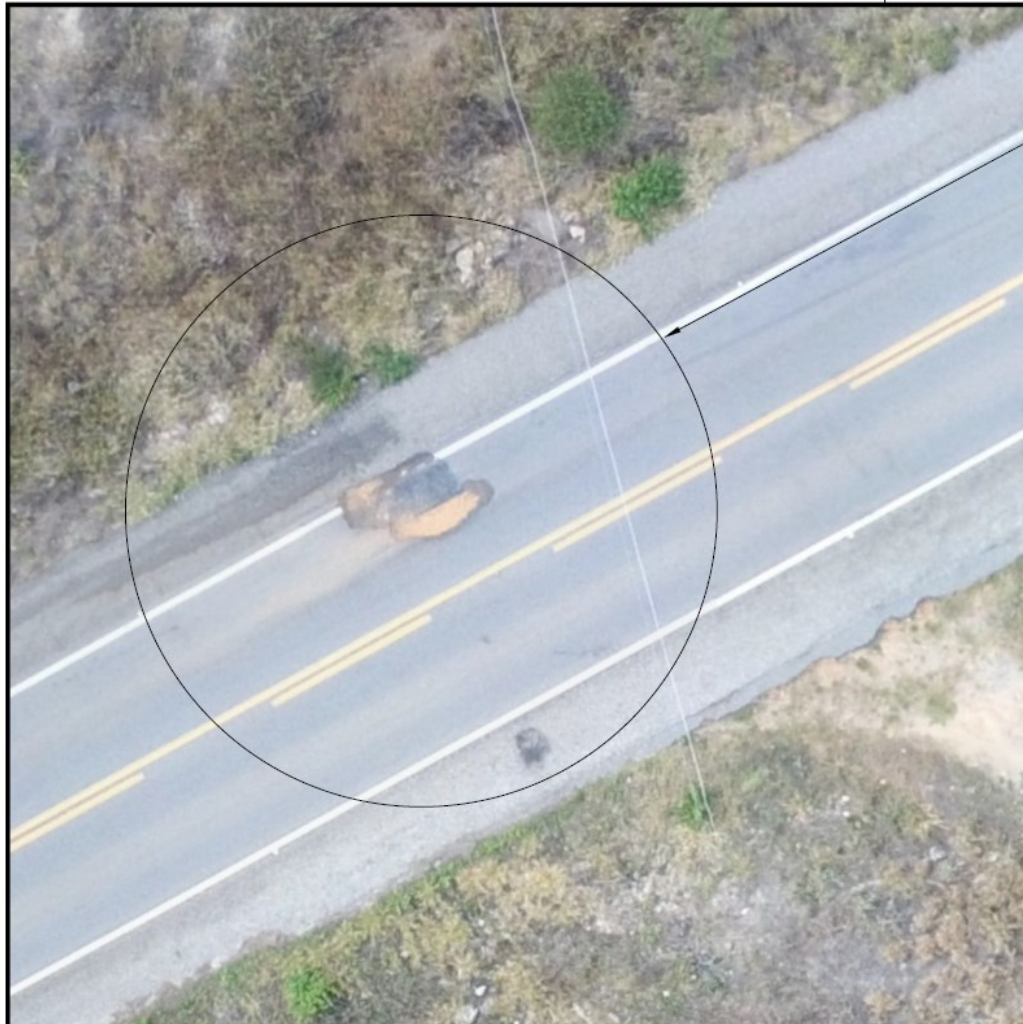
PATOLOGIA VISÍVEL
ENTRE O KM 85 E 95
DA BR-412/PB

Panela ou Buraco:

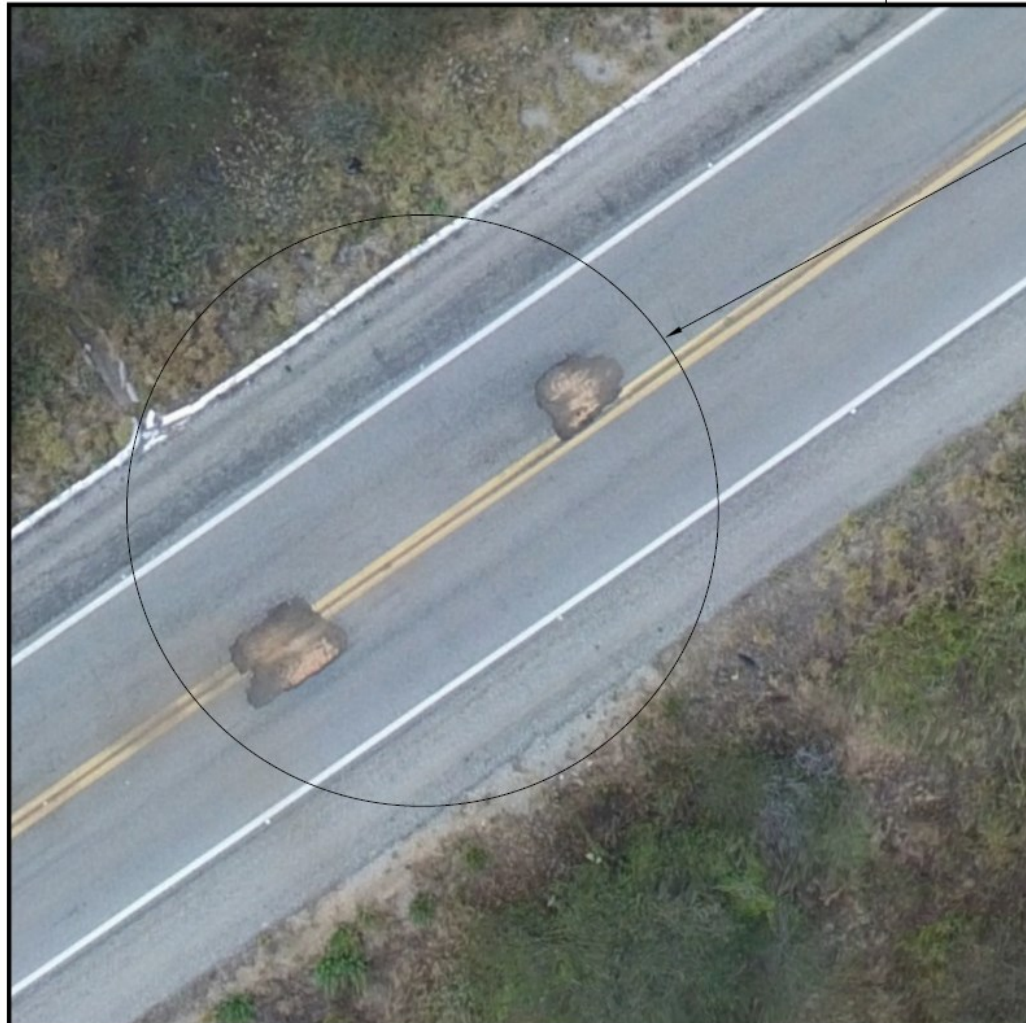
PATOLOGIA VISÍVEL
ENTRE O KM 85 E 95
DA BR-412/PB

Panela ou Buraco:

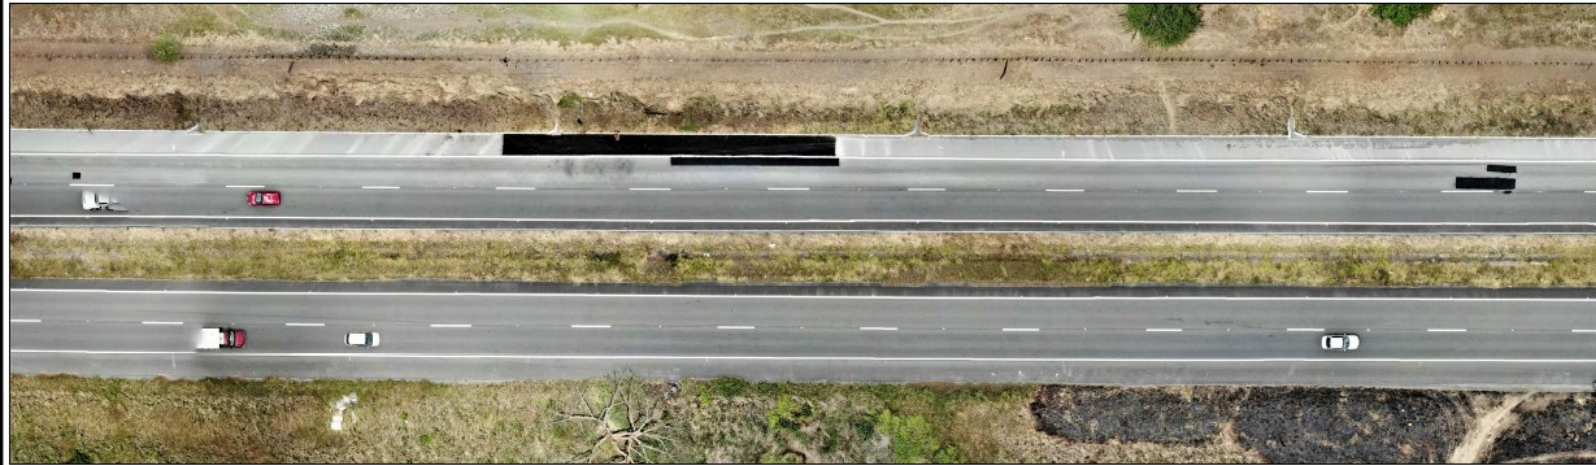
MAPEAMENTO	Nome: Danilo Marcus F. M. do Monte	
		Turma: 2014.1	Data: 20/11/2019
RODOVIA BR-230/PB		SIC	APÊNDICE 6

MAPEAMENTO DO TRECHO DA BR-230/PB

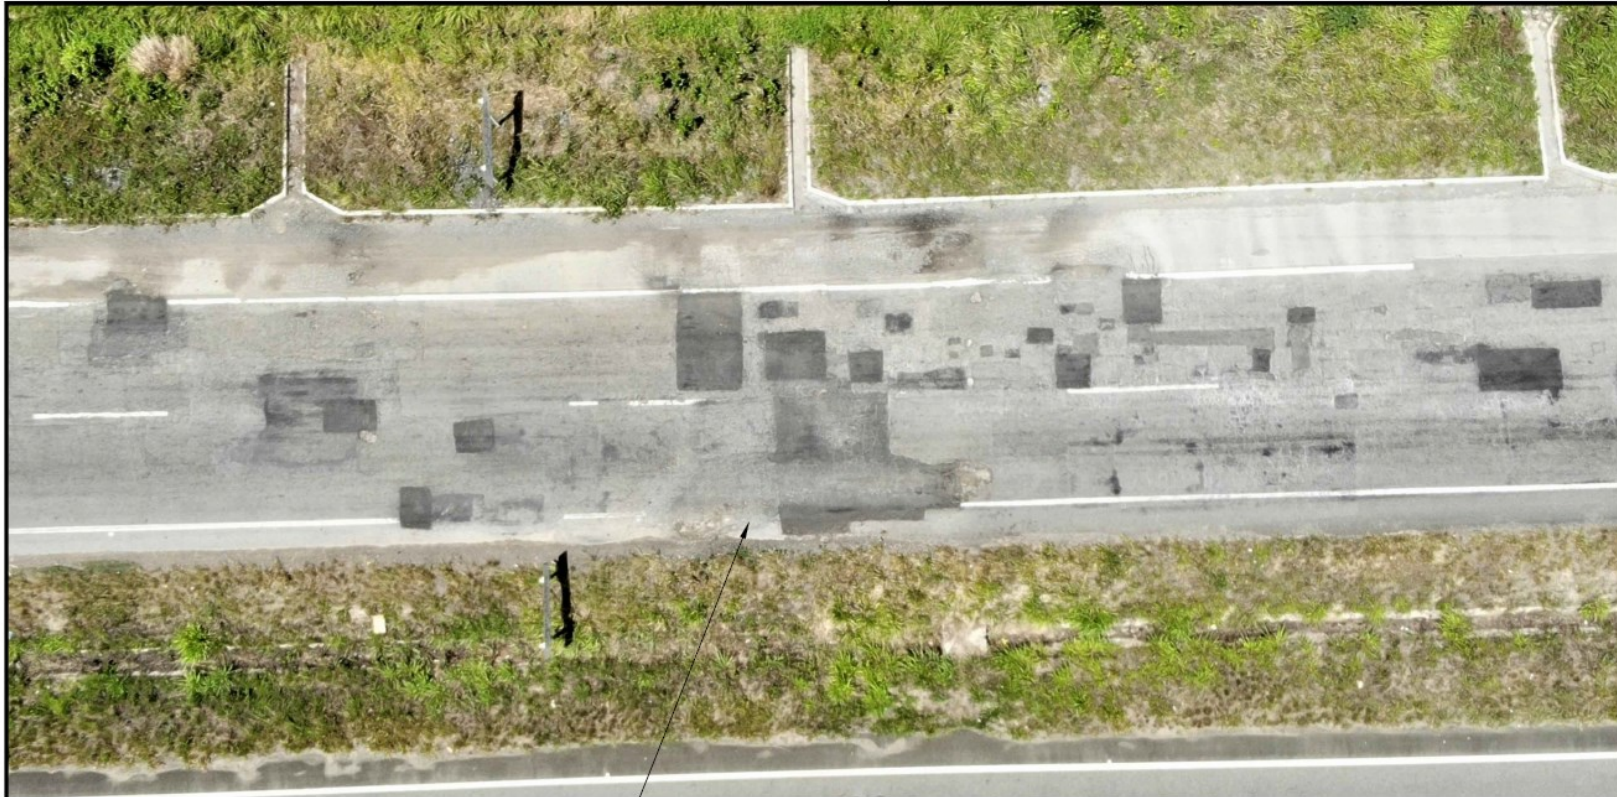
PATOLOGIA VISÍVEL
ENTRE O KM 65 E 75
SENTIDO CRESCENTE
DA BR-230/PB TRECHO
CRÍTICO.

- O trecho indicado demonstra vários tipos de patologia em um curto intervalo, indicando colapso da estrutura superior do pavimento e possíveis danos as camadas inferiores.
