UNIVERSIDADE FEDERAL DE CAMPINA GRANDE - UFCG

**ANÁLISE DO DESEMPENHO ESTRUTURAL DE UM
TRECHO DA BR 101 EM PERNAMBUCO COM O AUXÍLIO
DE INSTRUMENTAÇÃO *IN SITU***

Dissertação submetida ao Programa de Pós-Graduação em Engenharia Civil e Ambiental da Universidade Federal de Campina Grande, como parte dos requisitos para a obtenção do título de Mestre (Msc) em Engenharia Civil e Ambiental

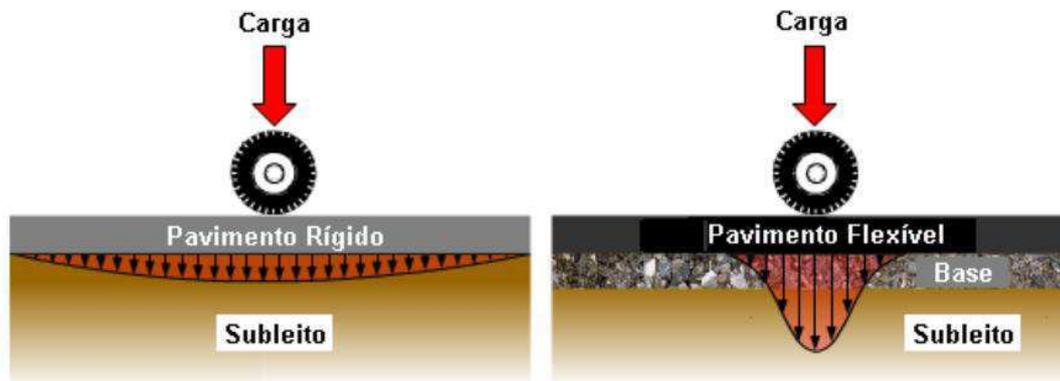
Figura 1 - Transmissão de cargas em pavimentos rígidos x flexíveis

Devido à maior distribuição de esforços entre as diferentes camadas dos pavimentos asfálticos, existe uma maior preocupação em definir as deflexões que propiciem uma melhor interação entre as mesmas. Esta metodologia é chamada de compatibilização de camadas e é amplamente utilizado para o dimensionamento dos pavimentos flexíveis nos dias atuais.

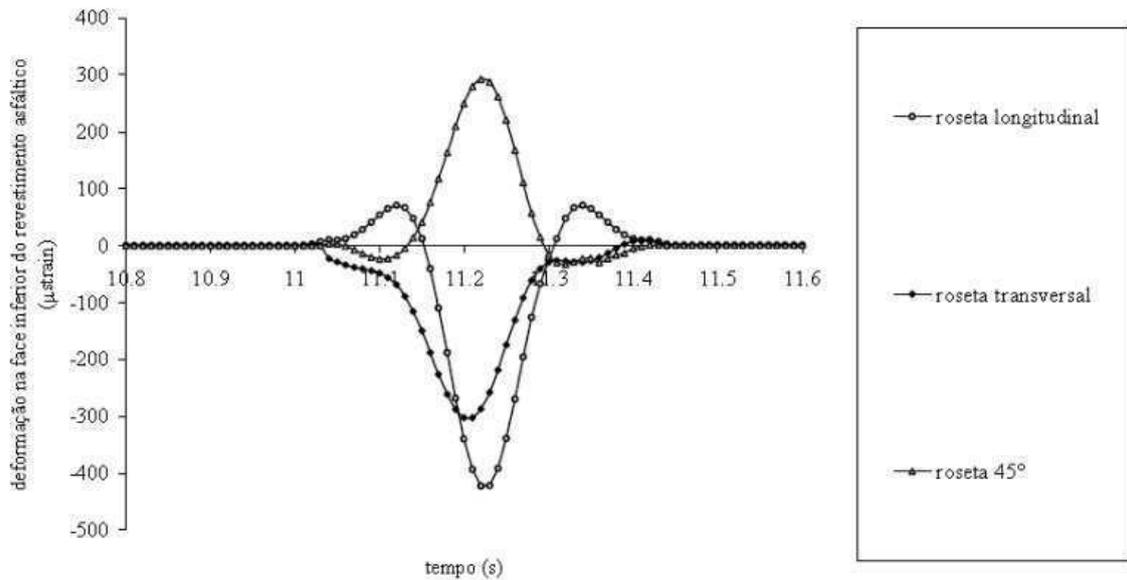
Figura 2 - Deformações medidas no revestimento do pavimento asfáltico

No estudo foi observado que os *strain gages* na direção longitudinal possuem tanto esforços de tração como de compressão, enquanto que na direção transversal, possuem esforços apenas de tração. Comportamento que já era observado através de diferentes pesquisas no exterior, como a de Loulizi et al., (2001). Pode-se inferir também que geralmente os esforços de tração, abaixo da linha neutra do pavimento, são maiores devido a maiores deflexões observadas, tornando este esforço o mais prejudicial para o pavimento asfáltico.

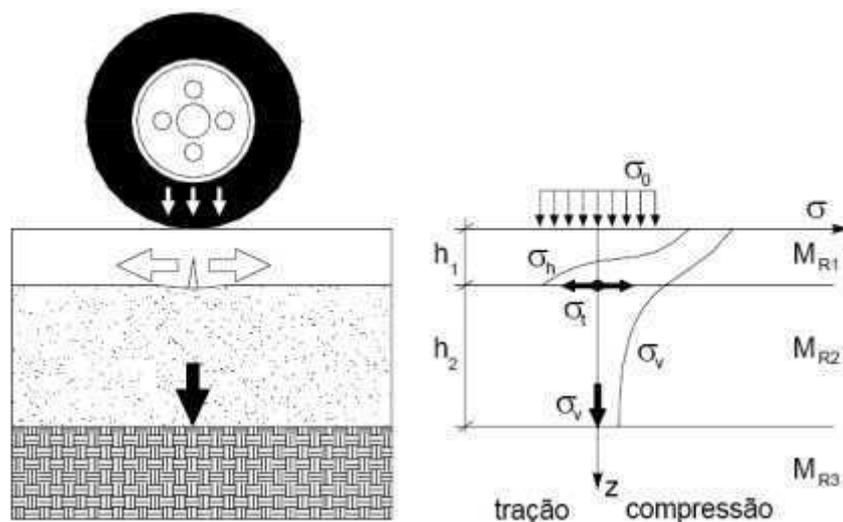
Figura 3 - Distribuição de tensões no pavimento asfáltico

O ciclo contínuo de carregamento e descarregamento provoca a deterioração do pavimento devido ao surgimento de microtrincas na base do revestimento asfáltico, que posteriormente, se propagam até o topo, ocasionando a total ruptura da estrutura.

Também de acordo com a Figura 3, pode-se observar que os veículos geram uma carga de compressão sobre as camadas inferiores ao revestimento asfáltico, o que também pode causar danos pelo afundamento da estrutura.

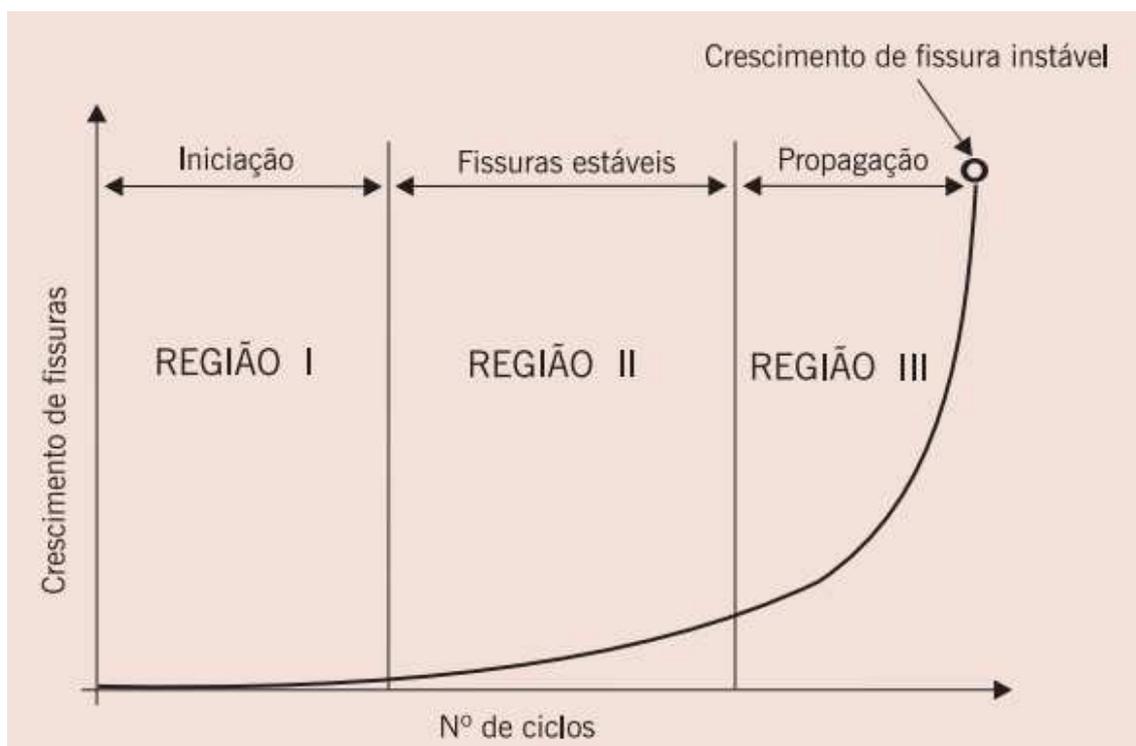
Figura 17 - Estágios existentes no processo de fadiga

Bernucci et al., (2008), afirma que estruturas sob carregamento cíclico, podem ser divididas em 3 estágios claros de propagação de trincas.

- Região I: ocorrem as primeiras mudanças microestruturais, surgem as microfissuras e o material inicia a ter os primeiros processos irreversíveis.
- Região II: surgem as primeiras macrofissuras devido a união das microfissuras desenvolvidas.
- Região III: desenvolvimento das macrofissuras que levam a degradação total da estrutura.

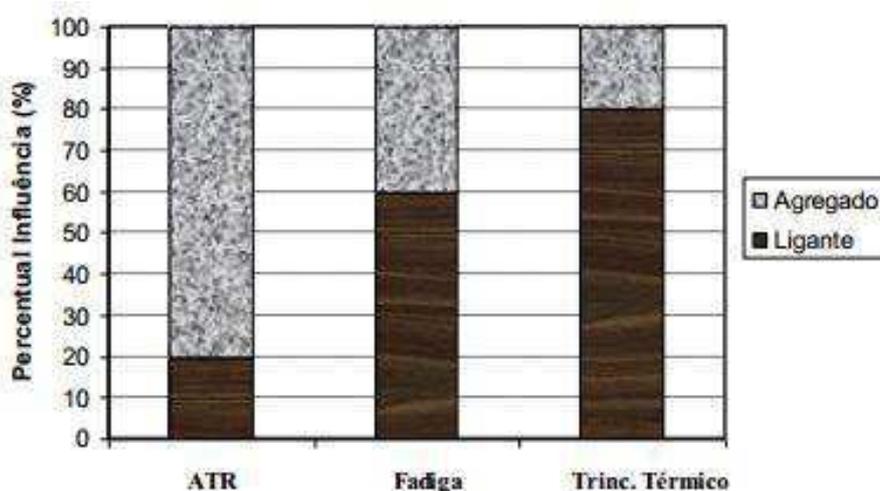
Figura 26 - Influência dos agregados e do ligante nas patologias de misturas asfálticas

A *Federal Highway Administration* (FHWA, 2002), afirma em estudo que os agregados possuem uma maior influência sobre a resistência a deformação permanente do que o ligante asfáltico. Diferentemente de outras patologias como o trincamento por fadiga e térmico. Na deformação permanente a influência do agregado é de cerca de 80% do total como pode ser visto na Figura 26.

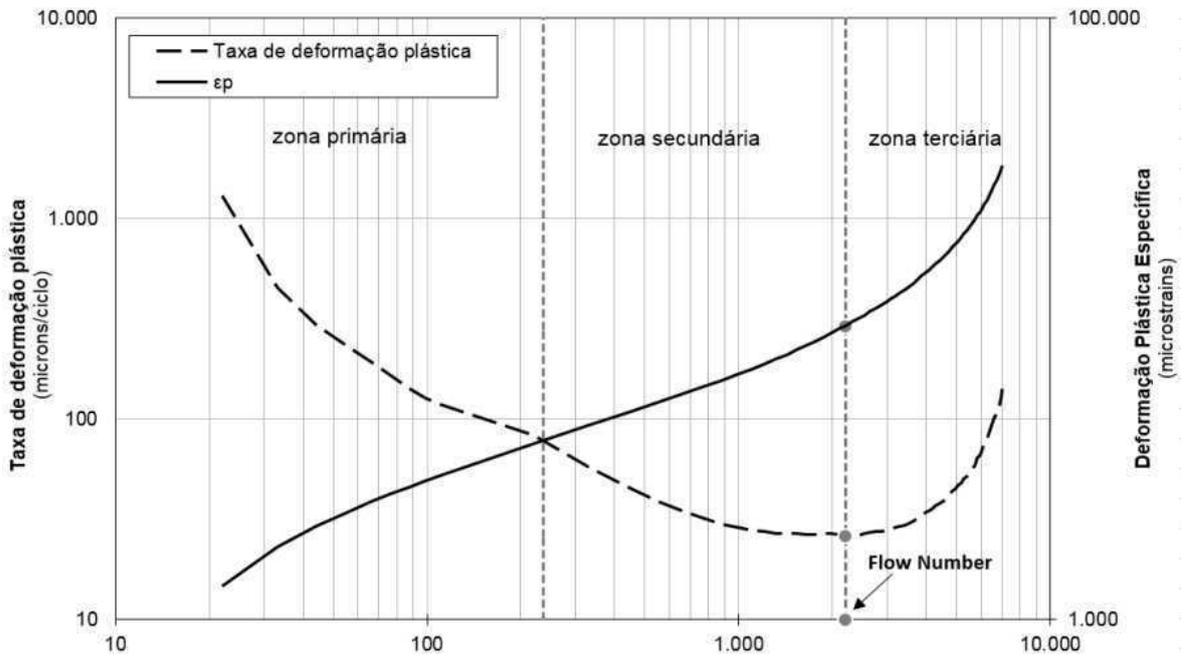
Figura 29 - Deformação plástica vertical acumulada versus número de ciclos

É possível notar três regiões distintas durante o ensaio de *creep* dinâmico que serão descritas a seguir:

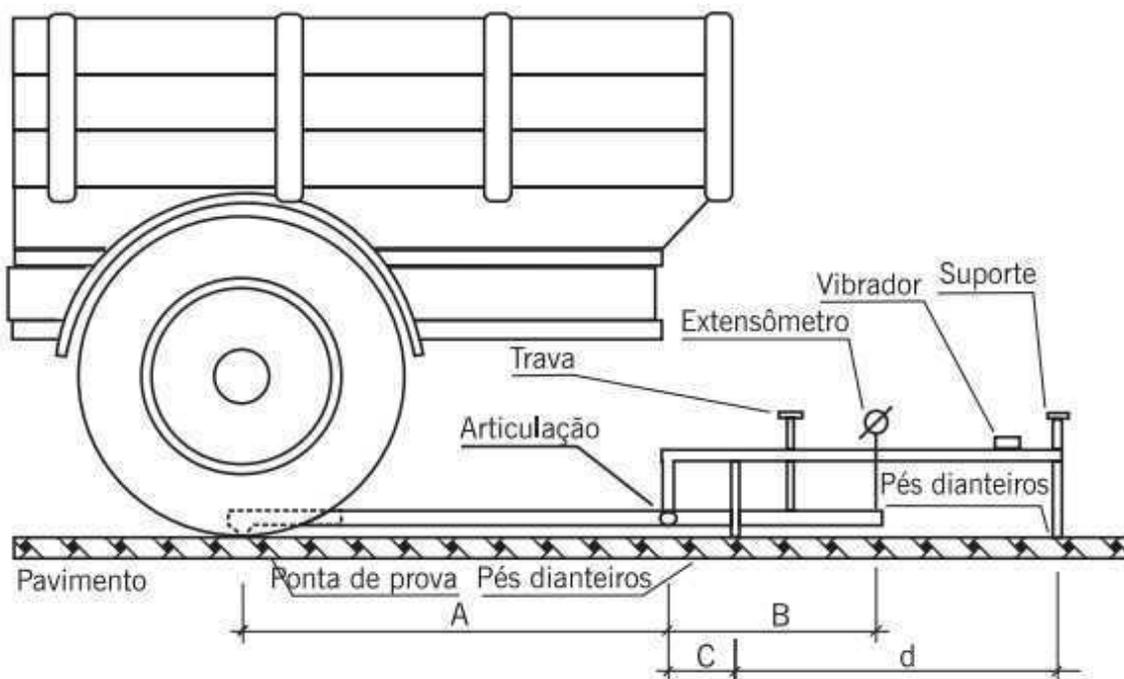
Figura 37 - Esquema da viga Benkelman

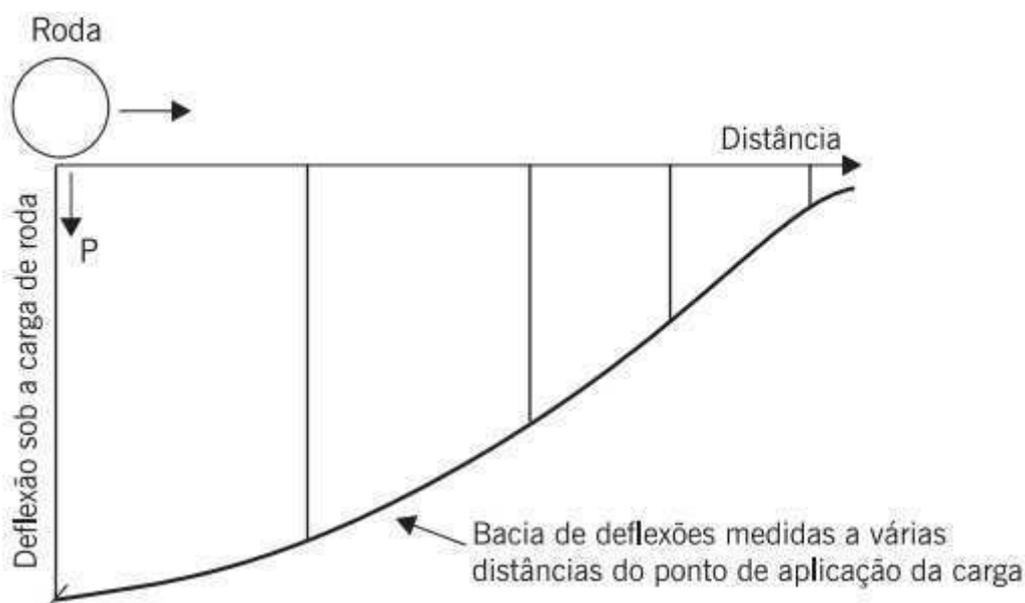
Figura 38 - Esquema de leituras com a viga Benkelman

A partir destas bacias deflectométricas e com o auxílio da retroanálise, é possível inferir os módulos de elasticidade das camadas do pavimento. O que é uma ferramenta valiosa para a gerência ou para futuras intervenções de manutenção no pavimento. Na Figura 38 pode-se ver como se configura uma bacia deflectométrica obtida através da viga Benkelman.

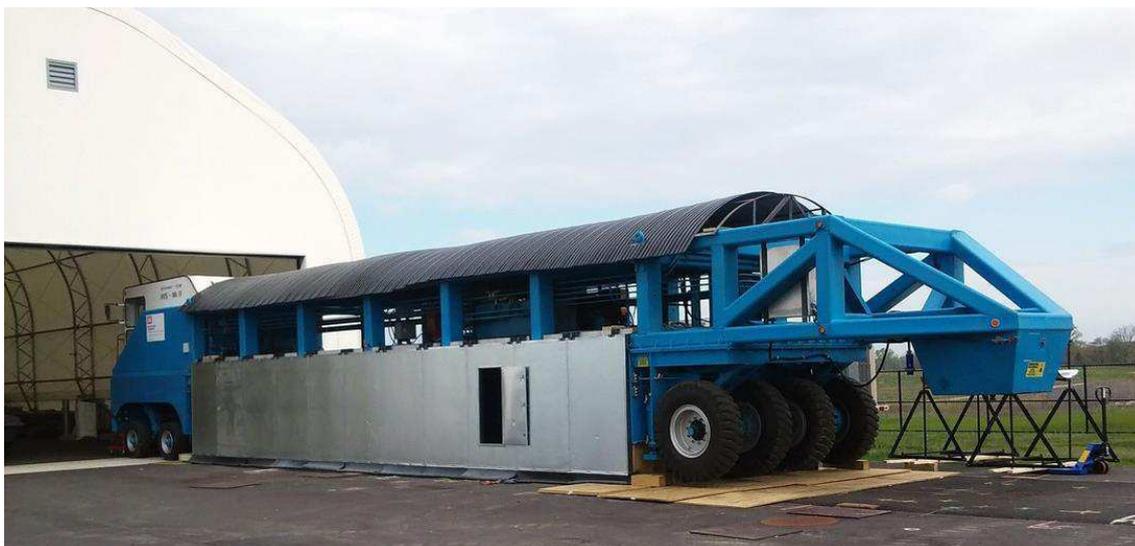
Figura 41 - Heavy Vehicle Simulator

Um grande avanço para a instrumentação *in situ* foi a criação do *Heavy Vehicle Simulator* (HVS) na África do Sul a partir da década de 60. Este equipamento simula cargas de veículos pesados, além de fazer uso de alguns testes, tais como, o *mult-depth deflectometer* (MDD), perfilômetros, *cracking activity meter* (CAM), deflectômetro de superfície e termopares (Gonçalves, 2002). Este equipamento é bastante utilizado como auxílio para o desenvolvimento de modelos de dimensionamento mecanístico-empíricos. Horak et al., (1999) comenta sobre o avanço que o HVS foi capaz de proporcionar na África do Sul, permitindo um melhor entendimento dos elementos ambientais na modelagem do comportamento do pavimento em serviço. A Figura 41 demonstra uma configuração do HVS.

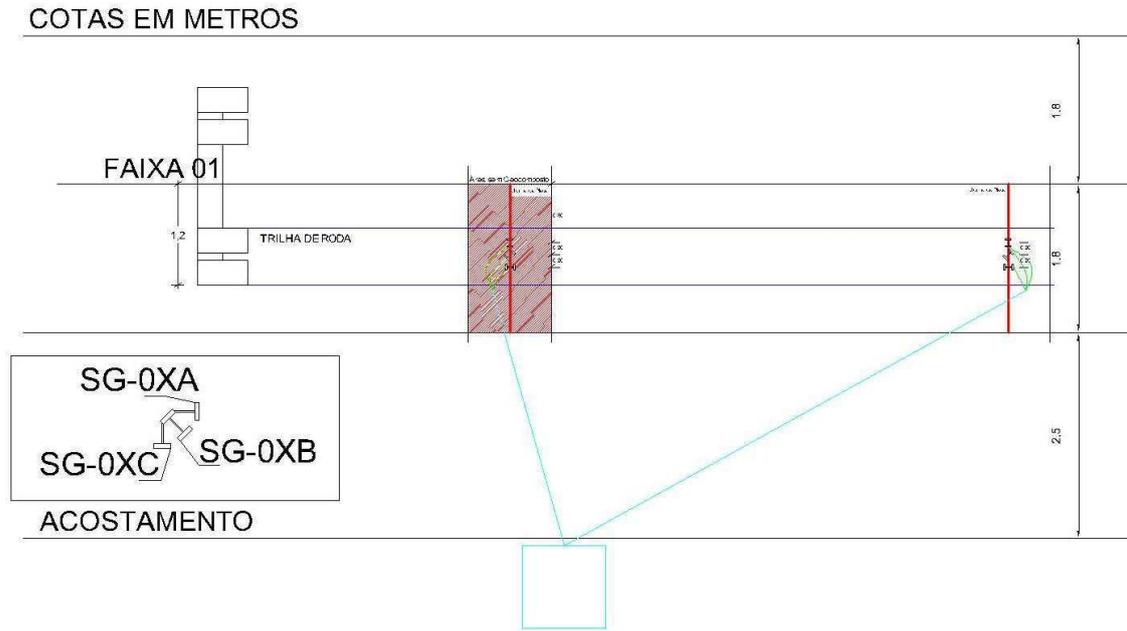
Figura 50 - Croqui do posicionamento das juntas de dilatação onde foram instalados strain gages sob a camada do binder

Justamente pelo fato da base do pavimento ser formada por placas de concreto Portland, existiu uma preocupação com a propagação das tensões sofridas pelas solicitações do tráfego ao longo das juntas de dilatação através de trincas para as camadas superiores. Portanto, utilizou-se uma solução bastante difundida de se instalar geogrelhas entre a camada de concreto de cimento Portland e a do binder.

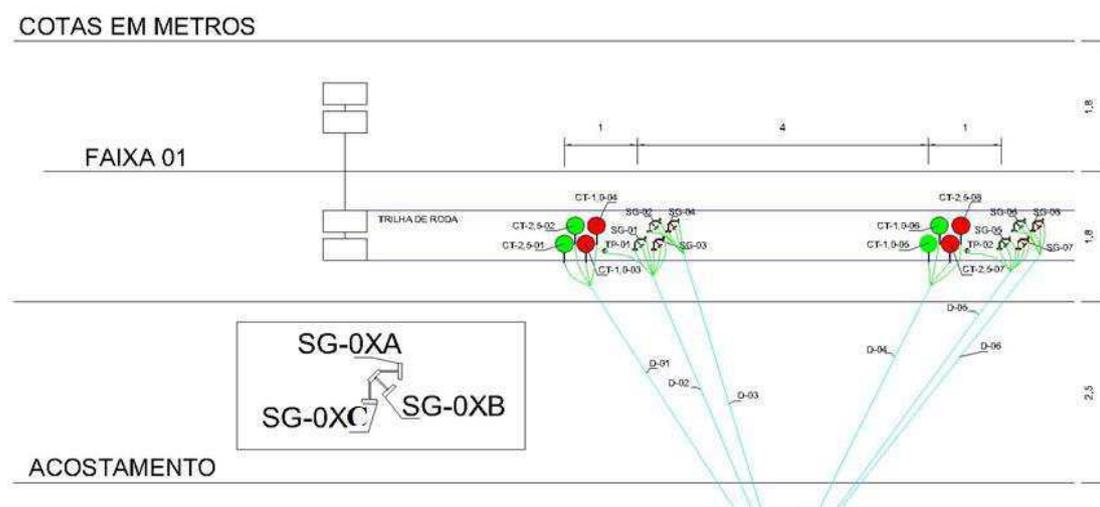
Figura 52 - Croqui da instalação dos sensores entre as novas camadas do binder e do revestimento

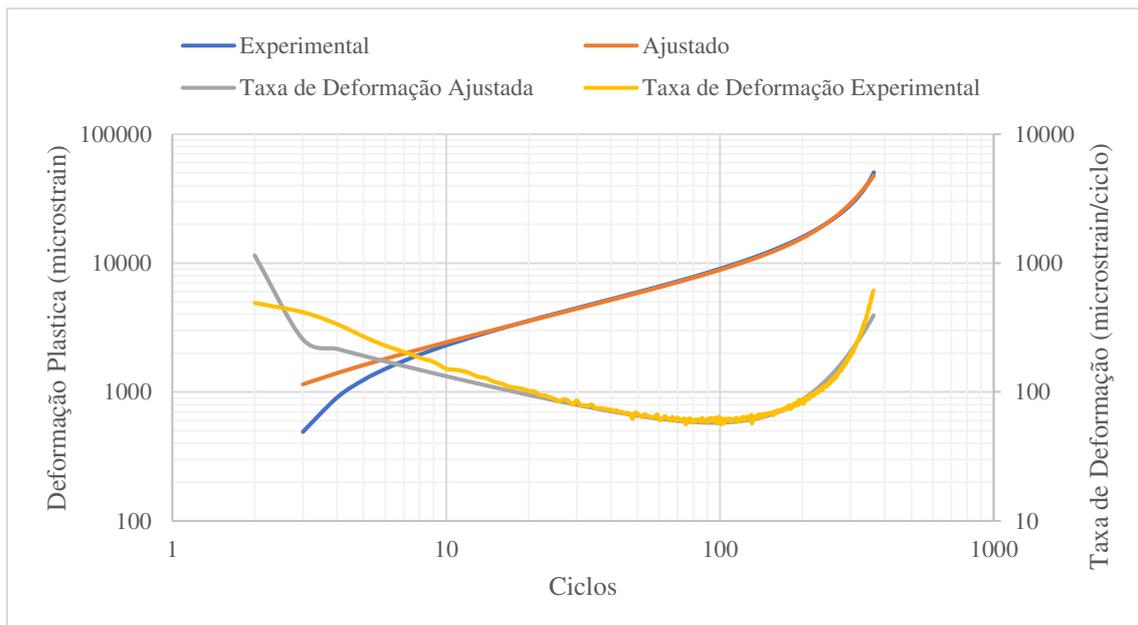
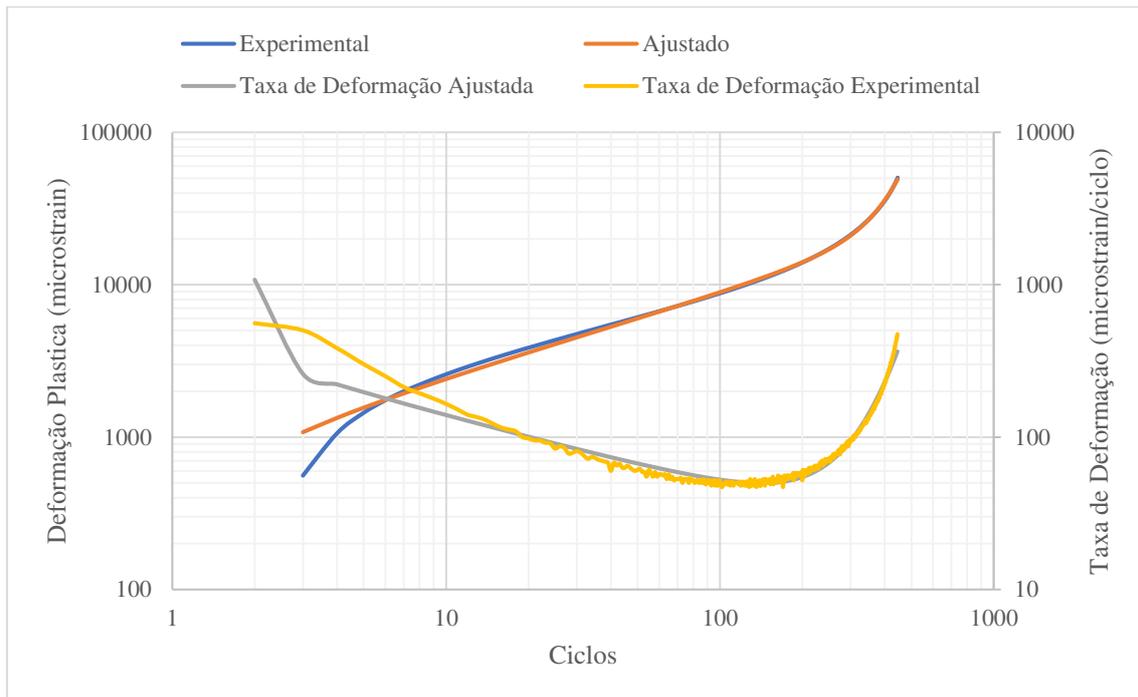
Figura 69 - Ciclos versus deformação plástica - Faixa B

Figura 70 - Ciclos versus deformação plástica - Faixa C

Após encontrar o ponto de inflexão da curva, foi possível definir-se o *Flow Number* para cada um dos corpos de prova ensaiados, como pode ser observado na Tabela 5:

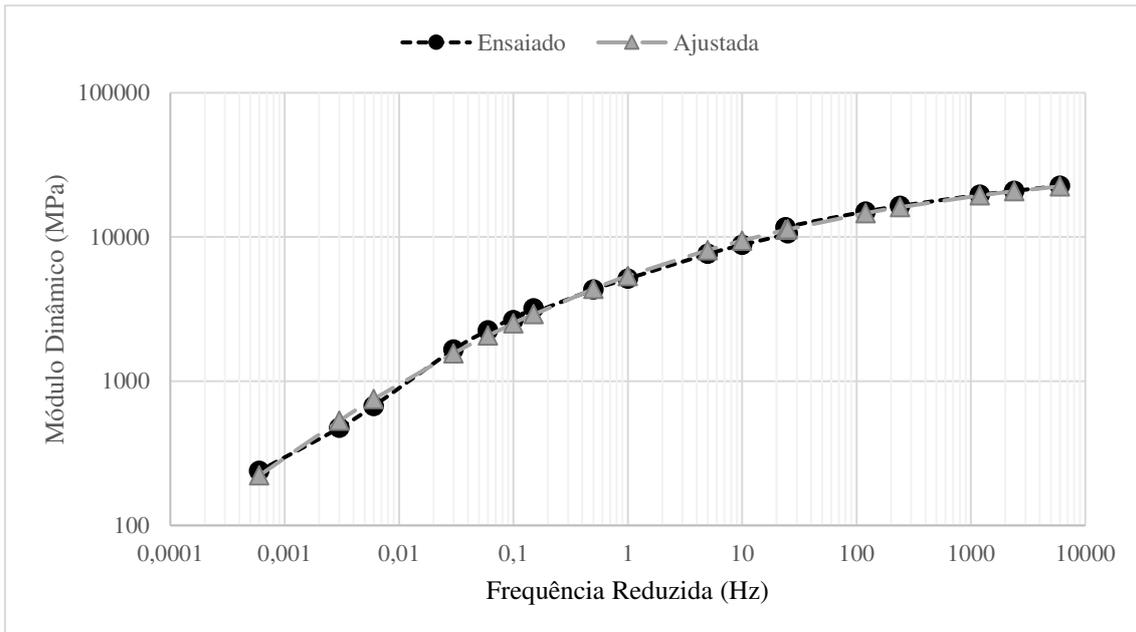
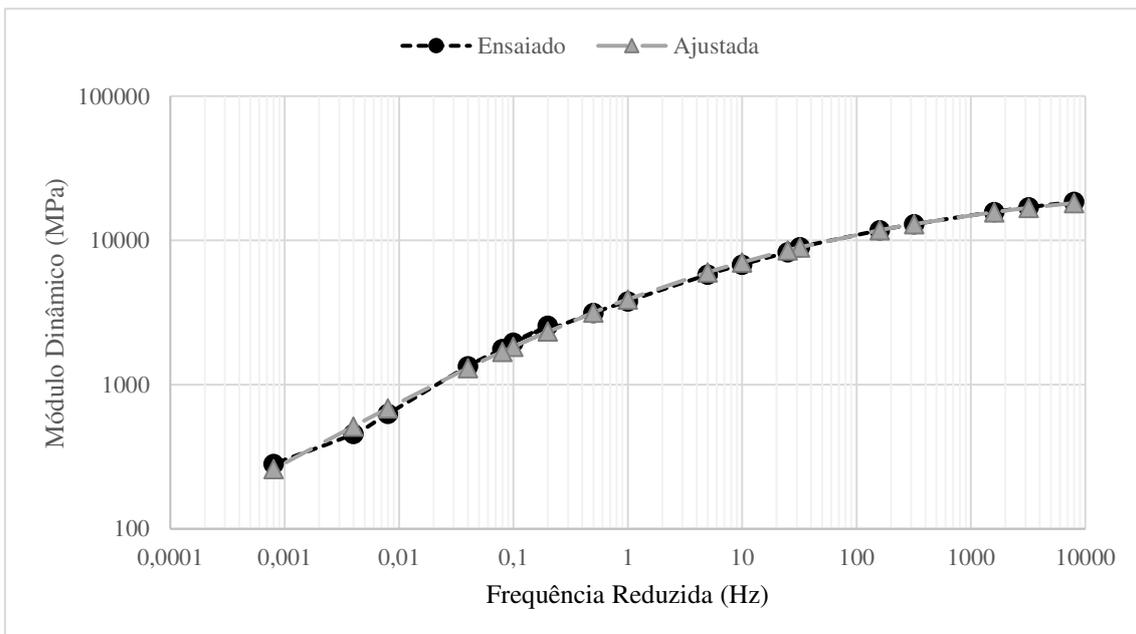
Figura 71 - Curva mestra - Faixa B

Figura 72 - Curva mestra - Faixa C

Através da análise do módulo dinâmico versus a frequência reduzida, é possível notar uma maior rigidez da mistura asfáltica da faixa C, apontado pela menor amplitude

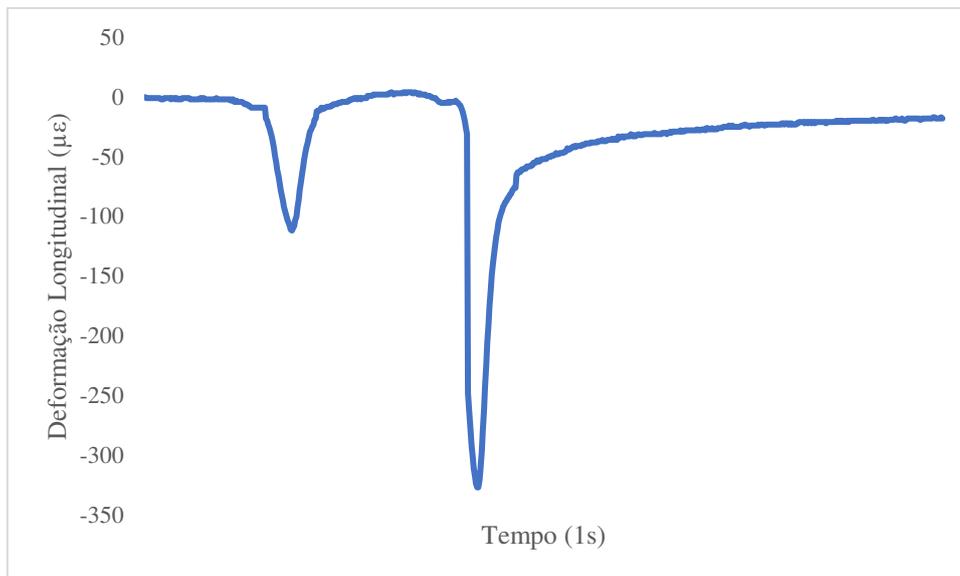
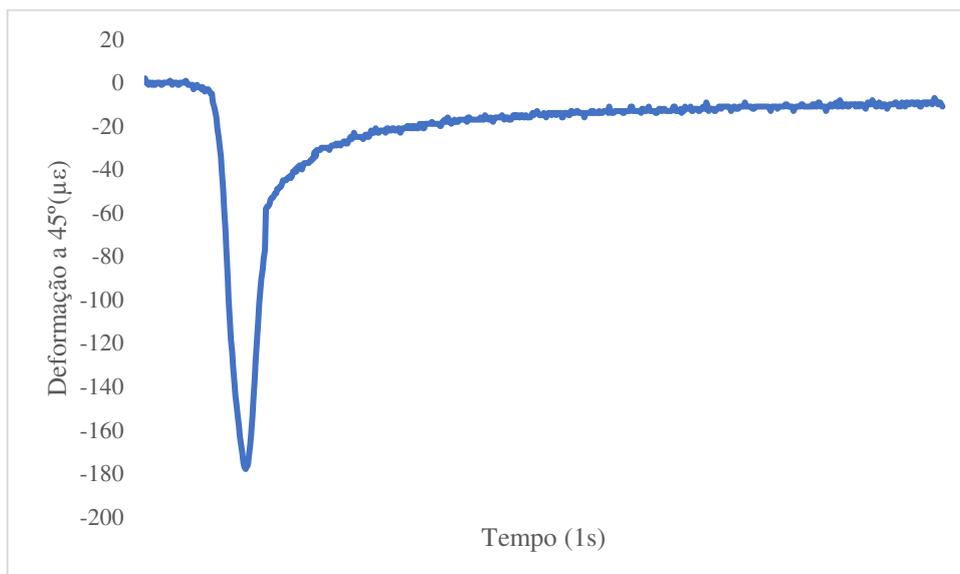
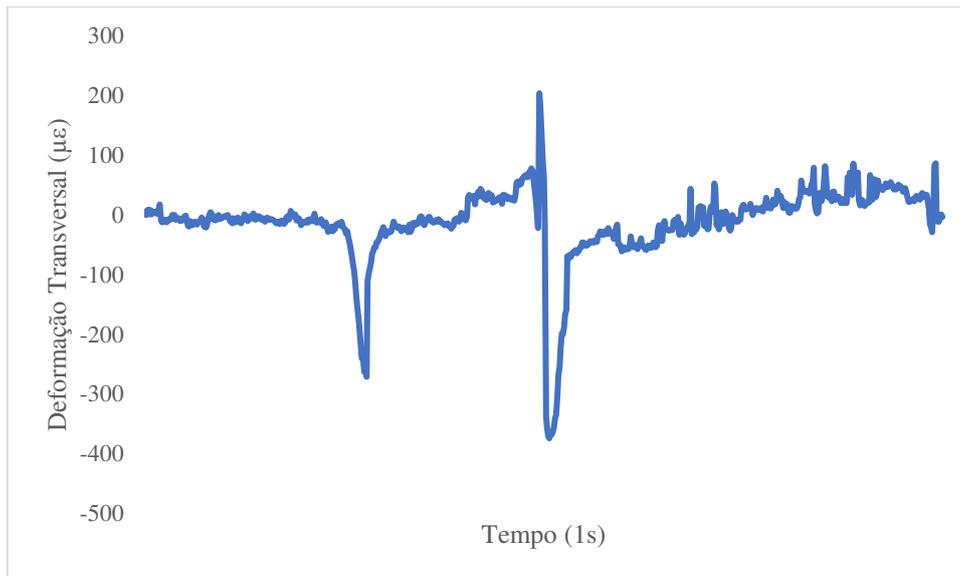
Figura 76 - Deformação Longitudinal

Figura 77 - Deformação a 45°

Figura 78 - Deformação Transversal

Pode-se notar claramente nos gráficos de deformação longitudinal e transversal, a passagem dos eixos do veículo, exceto por uma leve influência de ruídos no canal de deformação transversal. Além disso, é possível verificar altos valores máximos de deformação, na ordem de 330 a 380 µε, valores similares aos encontrados por Gonçalves (2002) e outros autores, denotando que se trata de um trecho com tráfego bastante pesado.

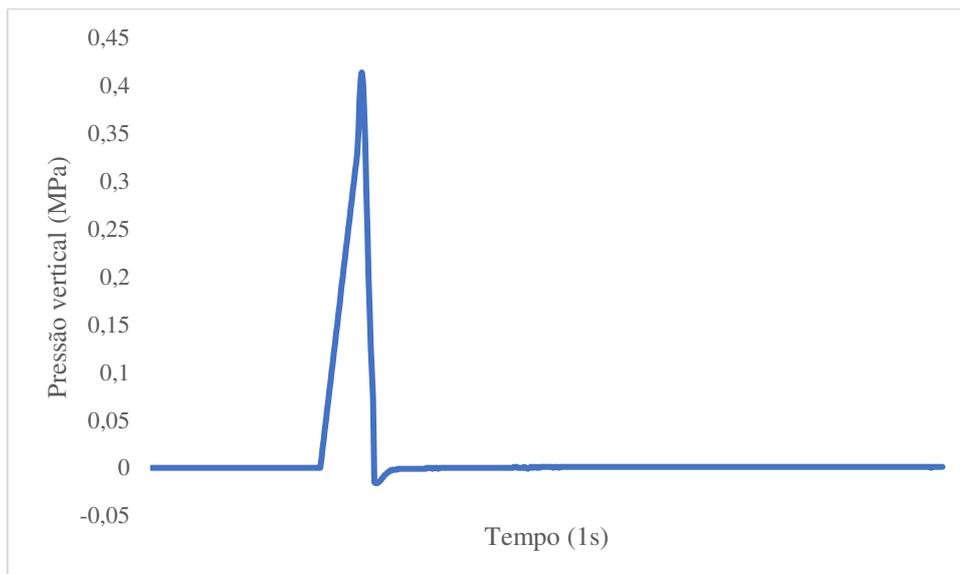
Figura 79 - Pressão vertical

De acordo com o gráfico, a pressão vertical imposta pelo veículo ao pavimento é de cerca de 420 kPa, valor bastante elevado, porém esperado, como foi observado anteriormente nas deformações longitudinal e transversal.

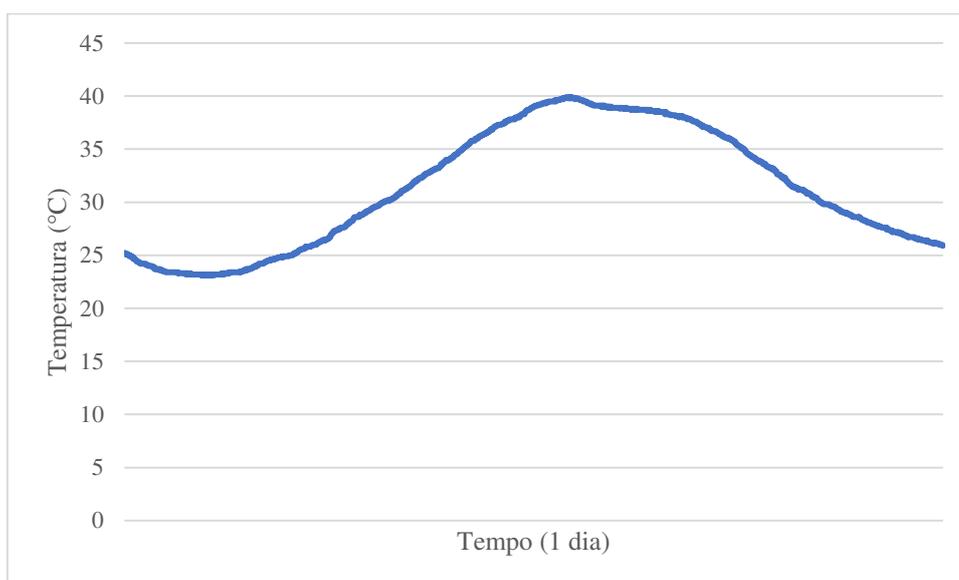
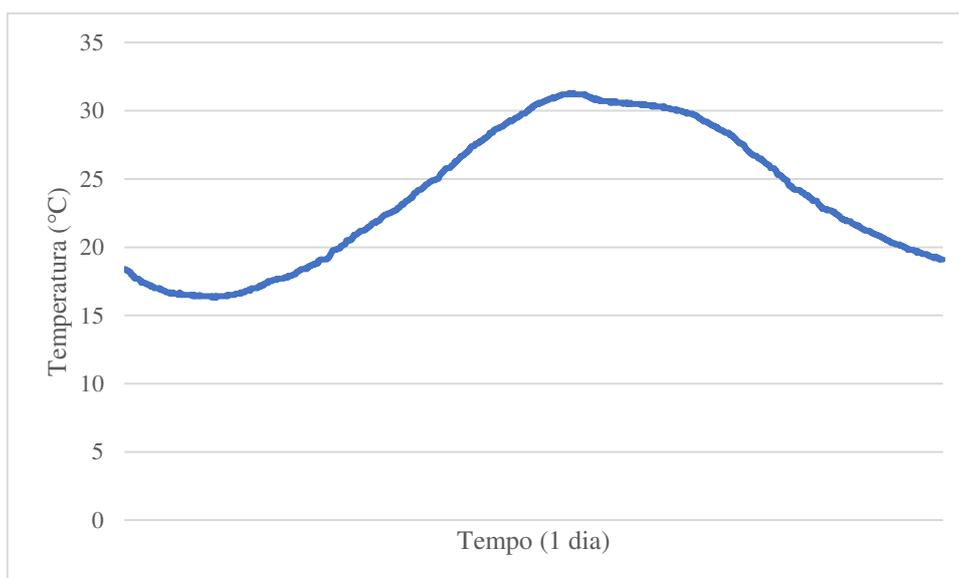
Figura 80 - Variação diária da temperatura a 40 mm de profundidade

Figura 81 - Variação diária da temperatura a 160 mm de profundidade

Segundo dados do Instituto Nacional de Meteorologia, as temperaturas da cidade de Recife raramente ficam inferiores a 20°C ou superiores a 35°C. Esta baixa amplitude de variação se dá principalmente ao clima tropical da região. Desta maneira, nota-se na Figura 80 temperaturas da ordem de 23 a 40°C e na Figura 81, temperaturas variando entre 17 a 32°C.

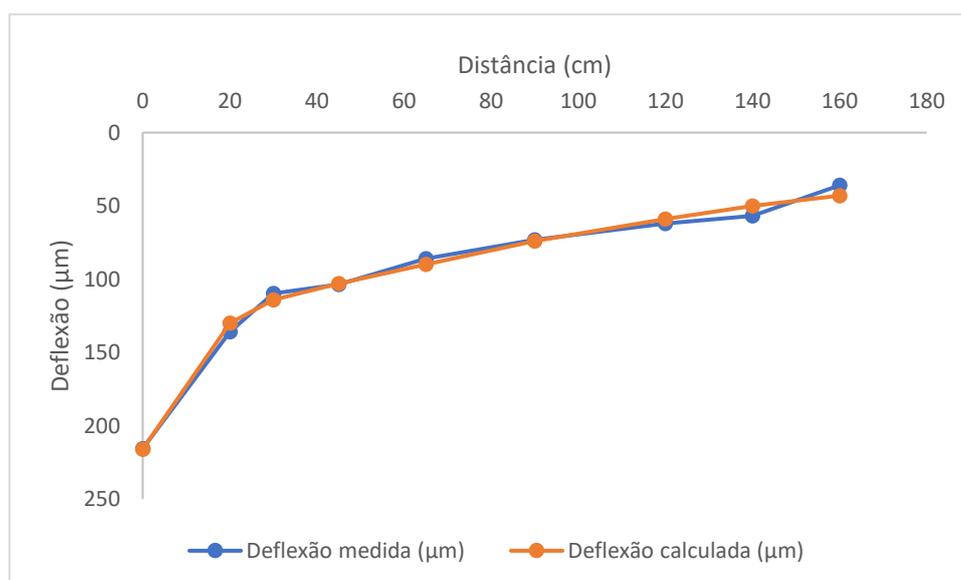
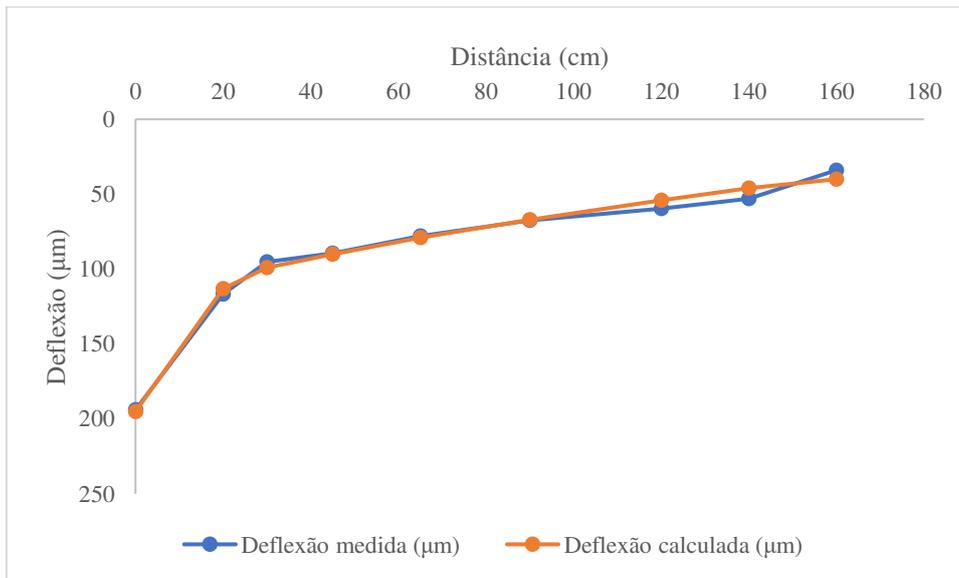
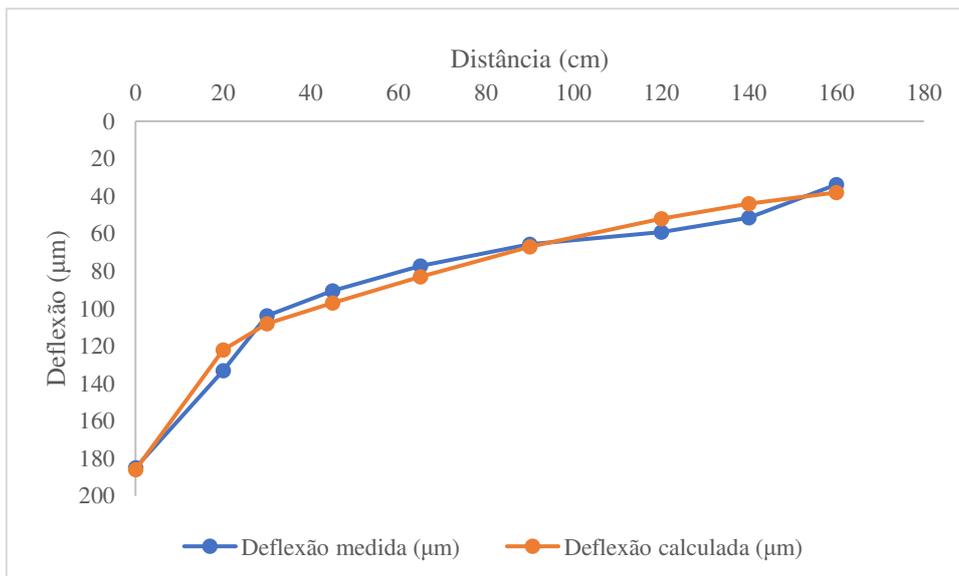
Figura 82 - Bacia deflectométrica I (41 KN)

Figura 83 - Bacia deflectométrica II (41 KN)

Figura 84 - Bacia deflectométrica III (41 KN)

Nota-se a partir dos gráficos, as baixas deflexões encontradas, chegando ao máximo a valores de 200 micrometros no local de impacto. Isto ocorre devido à alta rigidez fornecida pela base do pavimento ser uma placa de concreto, conferindo uma alta rigidez a estrutura. Os valores estimados dos módulos de resiliência de cada camada podem ser conferidos na Tabela 11.

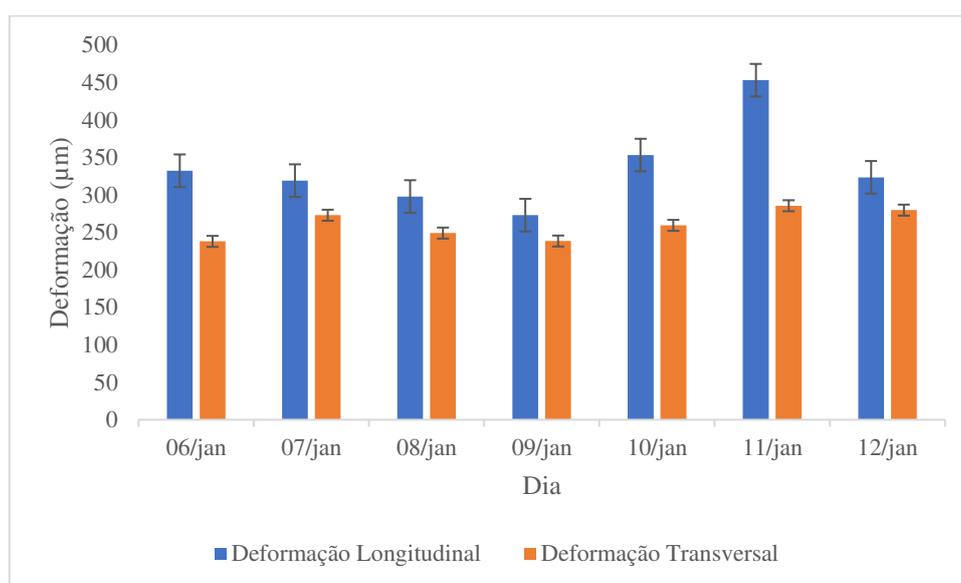
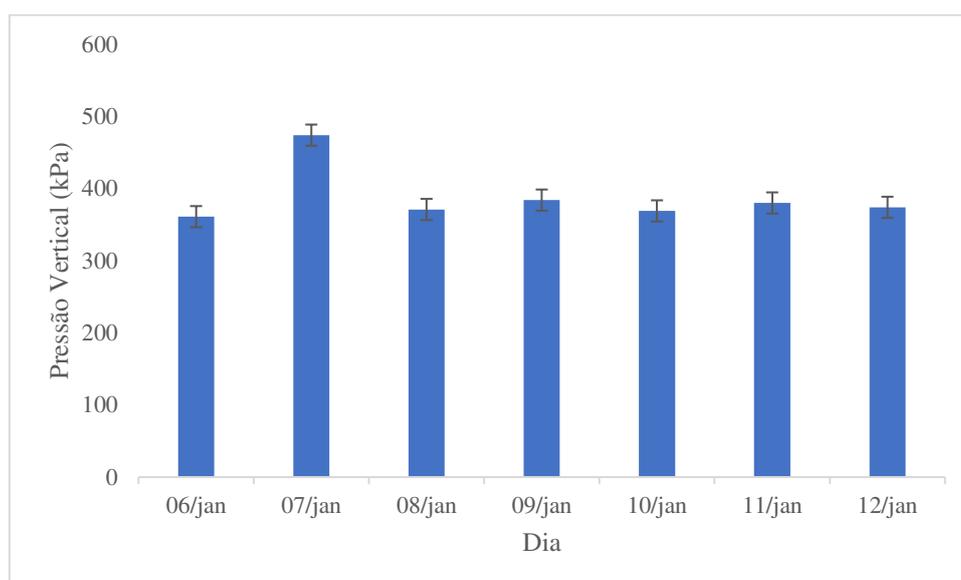
Figura 87 - Deformações no período entre 06 e 12 de Janeiro

Figura 88 - Pressão vertical no período entre 06 e 12 de Janeiro

Pode-se notar a partir das Figuras 87 e 88 que as deformações e pressões verticais no período estudado possuem valores bastante próximos. Esta variação pode ocorrer por conta de diversos fatores diferentes, tais como, variação de temperatura, quantidade e horário de tráfego e intempéries.

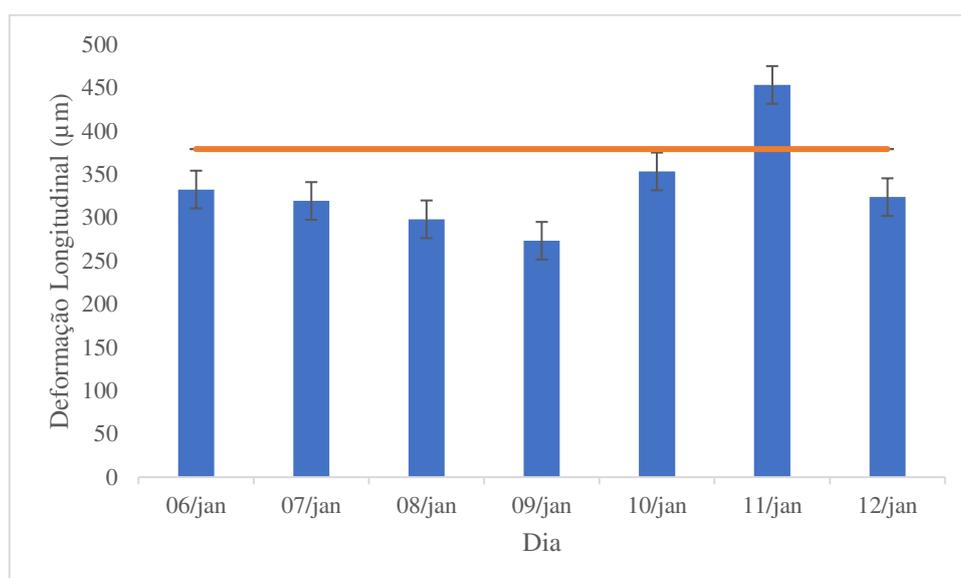
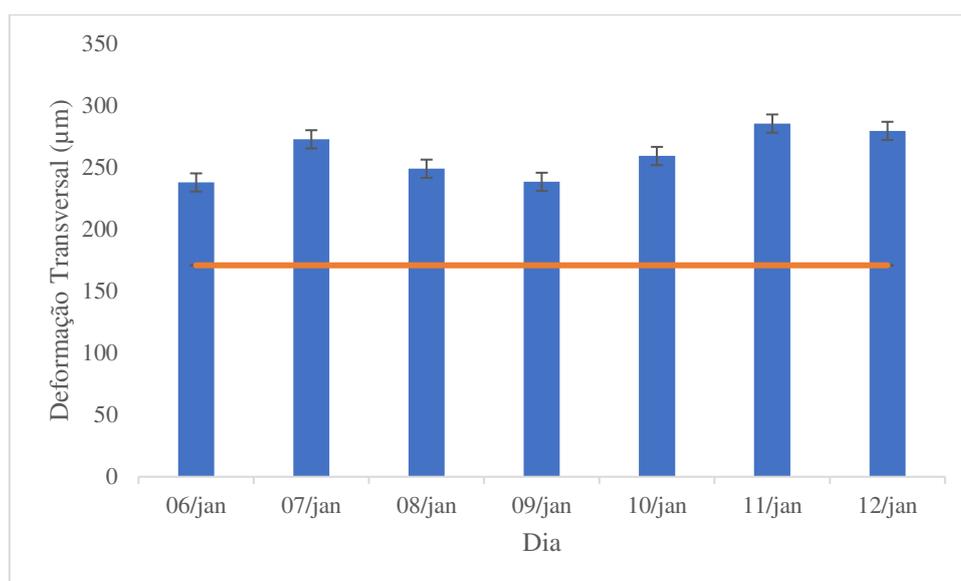
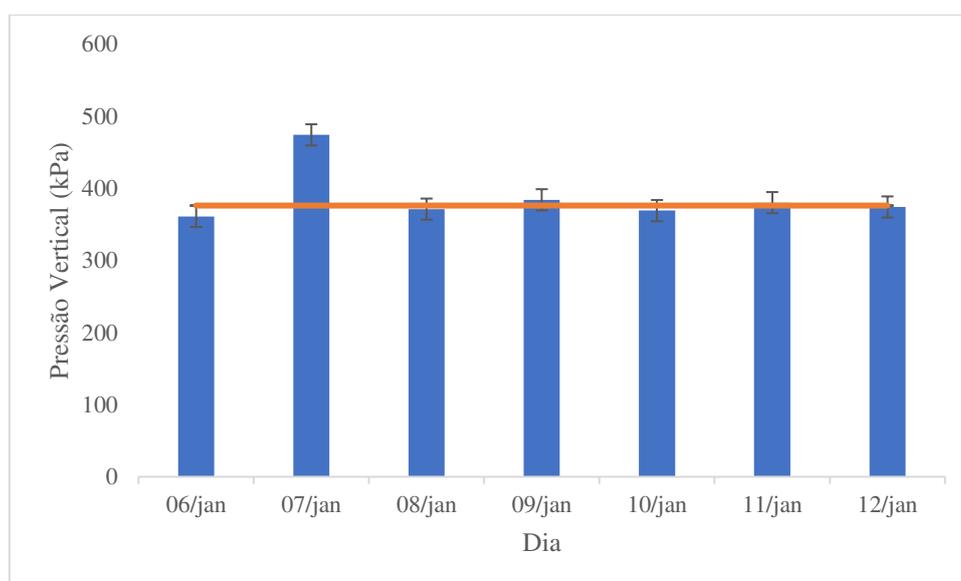
Figura 89 - Comparação entre a Deformação Longitudinal

Figura 90 - Comparação entre a Deformação Transversal

Figura 91 - Comparação entre a Pressão Vertical

Nota-se nos gráficos a baixa variação entre as tensões e deformações previstas comparando-se o AEMC e a instrumentação. As deformações longitudinais possuíram variações de cerca de 27%, e as transversais de até 66%, possuindo assim uma variação maior. As pressões verticais possuíram o resultado mais similar, na ordem de 26%.

Como já citado anteriormente, vários fatores podem ser considerados para estas variações. Com ênfase nas cargas dos veículos. Estes, podem possuir pesos variados, devido ao tamanho do veículo, ou também a carga transportada. Existem veículos que transitam pelas rodovias com cerca de 200% da carga permitida, o que é um dos principais fatores responsáveis pela deterioração dos pavimentos.
