Universidade Federal
de Campina Grande

RELATÓRIO DE ESTÁGIO INTEGRADO

ECO SOLUÇÕES EM ENERGIA S.A.

Campina Grande, Paraíba.
Abril, 2021

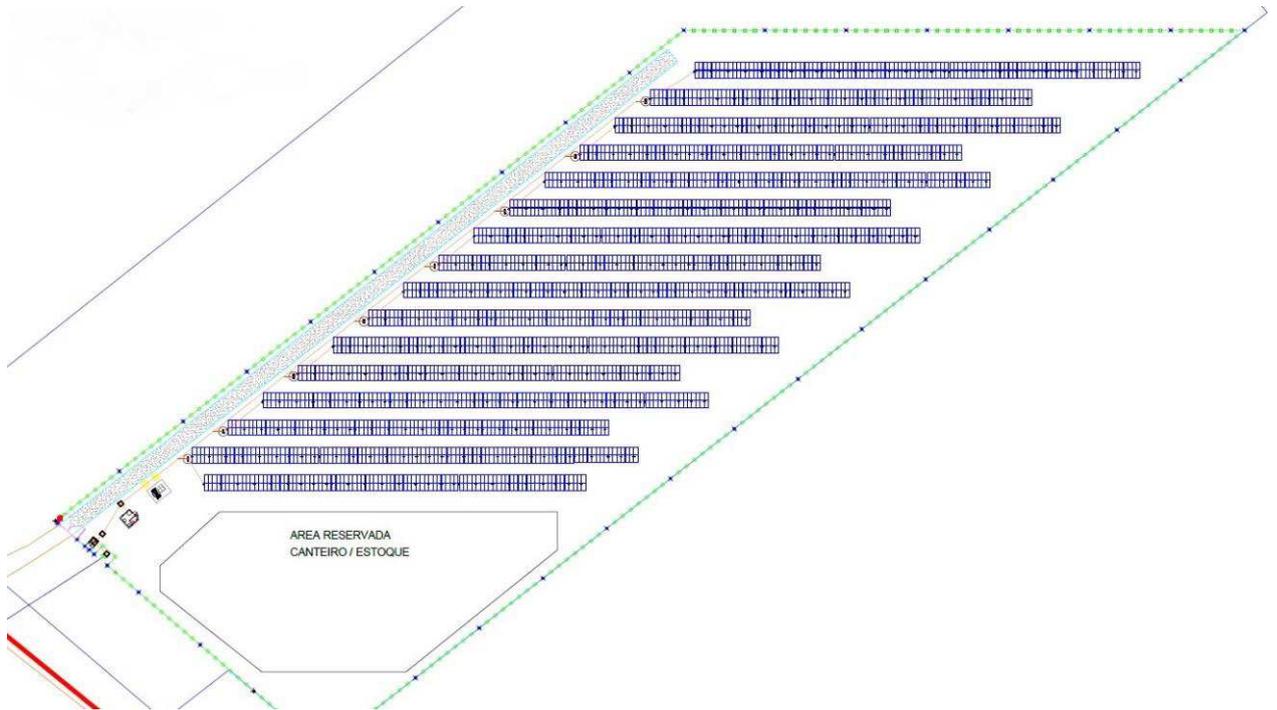
Figura 1: Projeto da Usina Araripina II.

Na cidade de Araripina – PE, a Eco tinha em execução duas usinas denominadas respectivamente de Araripina I e Araripina II, sendo a de maior porte a usina Araripina II com uma capacidade de 1,1 MWp, com 3120 módulos com capacidade de geração de 345 Wp cada, 8 inversores distribuídos entre 16 linhas e 1 transformador de 900 kVA, nessa usina foram realizadas a maior parte das atividades do estágio a que esse relatório se refere. Na Figura 1, a seguir, está ilustrado o projeto da usina com a disposição das 16 linhas e dos módulos. Já na Figura 2, é possível ver parte dos módulos já instalados, além de parte do processo de montagem da estrutura metálica que recebe os módulos, denominada mesa.

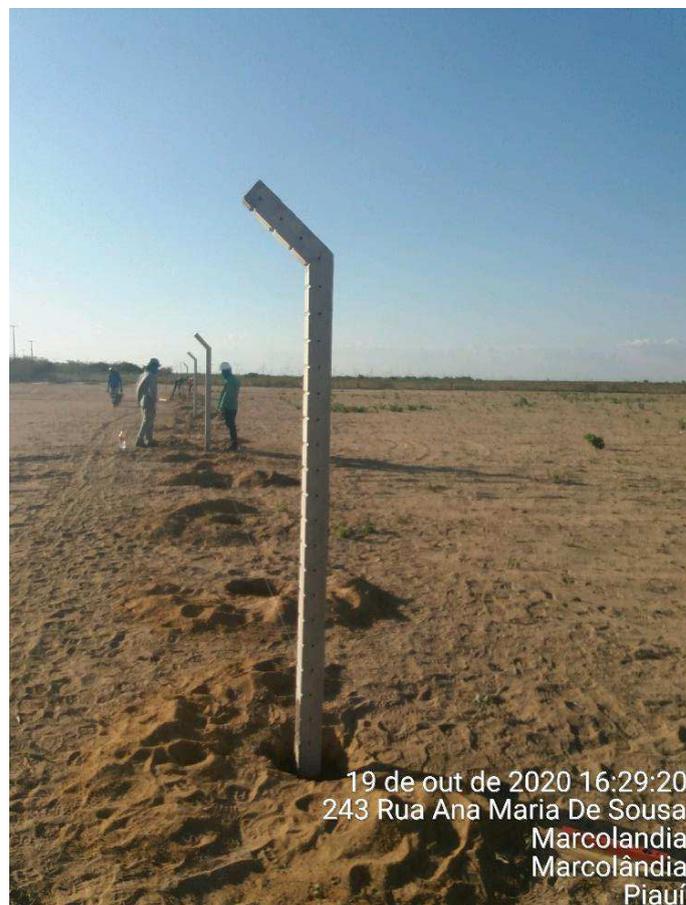
Figura 4: Instalação da cerca que delimita a usina.

A Figura 4 ilustra uma das atividades realizadas na primeira semana de trabalho, que é a alocação da cerca que delimita a usina.

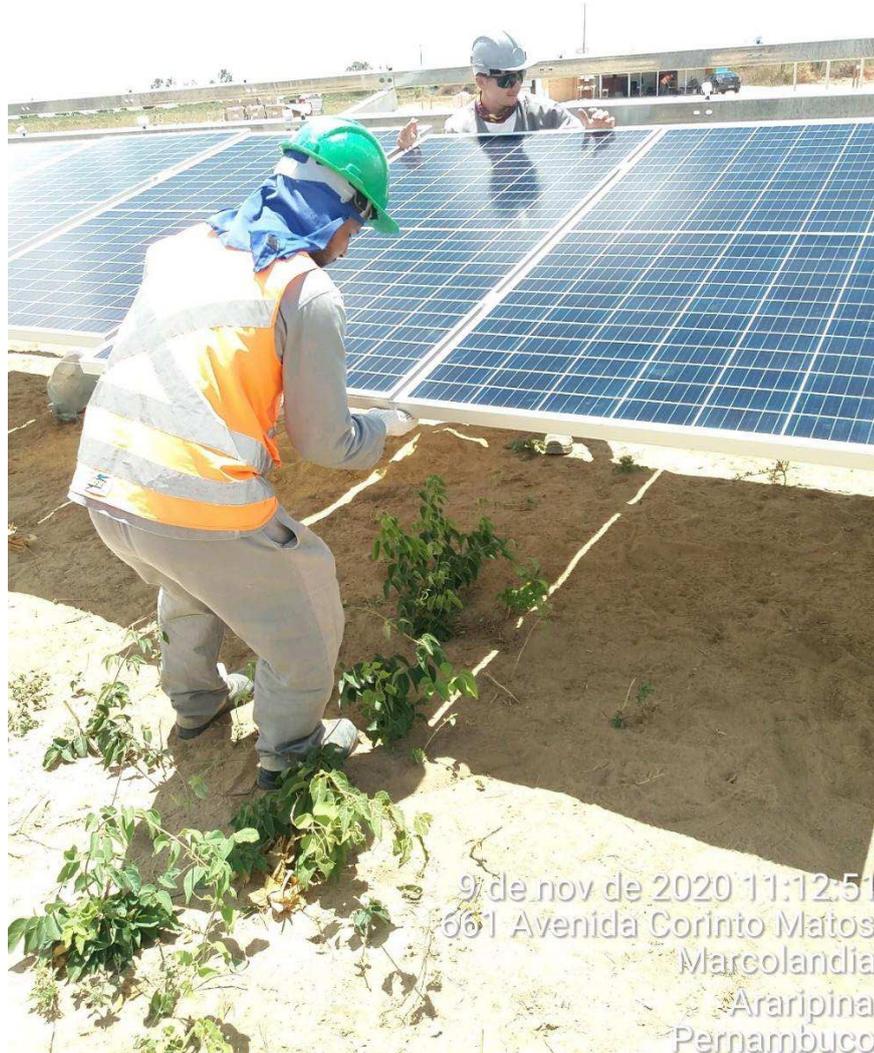
Figura 5: Execução de alinhamento dos módulos.

Na Figura 5 é possível ver como era realizado o alinhamento dos módulos nas mesas, sendo essa uma das etapas que mais demandava experiência por parte dos colaboradores.

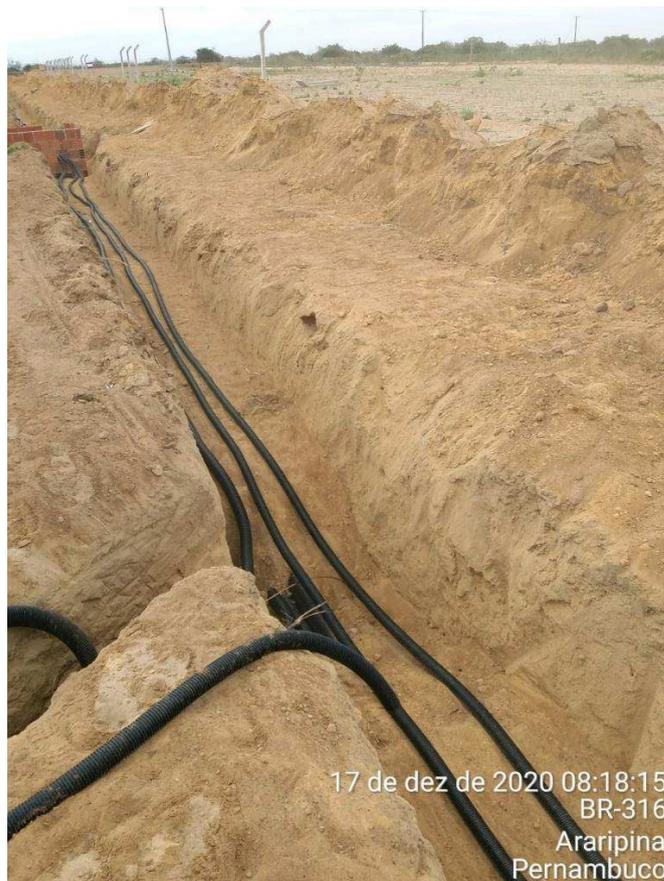
Figura 6: Lançamento de eletrodutos na vala que vai para o QGBT.

Pode-se observar na Figura 6 como foi executado o lançamento de eletrodutos na vala que vai para o quadro geral de baixa tensão (QGBT), sendo essa uma atividade realizada após a instalação de todos os módulos. Já na Figura 7 é possível ver o transformador de 900 kVA utilizado para elevar a tensão de 380V para 13,8 kV, que é a tensão da rede na qual a usina irá ser conectada. O aterramento da usina foi feito através de uma ligação equipotencial, na qual todos os condutores e hastes de cobre nu estavam interligados, na Figura 8 tem-se o registro da execução do aterramento do transformador e QGBT.

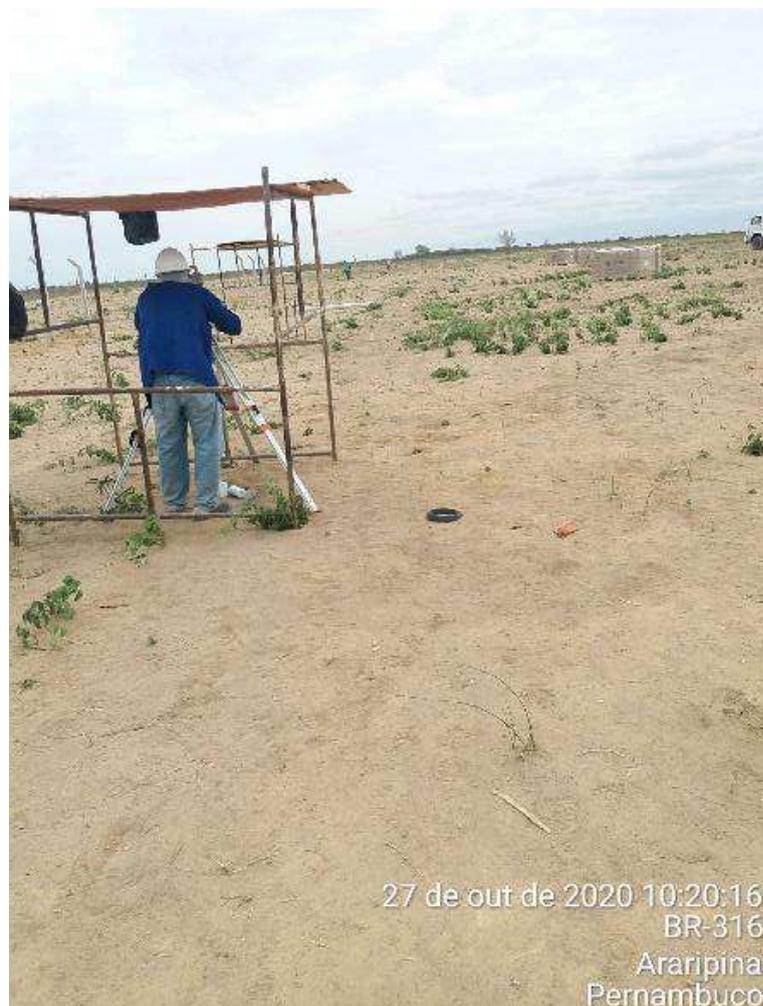
Figura 16: Registro do serviço de topografia.

Na Figura 16 tem-se o registro do topógrafo realizando as demarcações das 16 linhas da usina na segunda semana da obra.

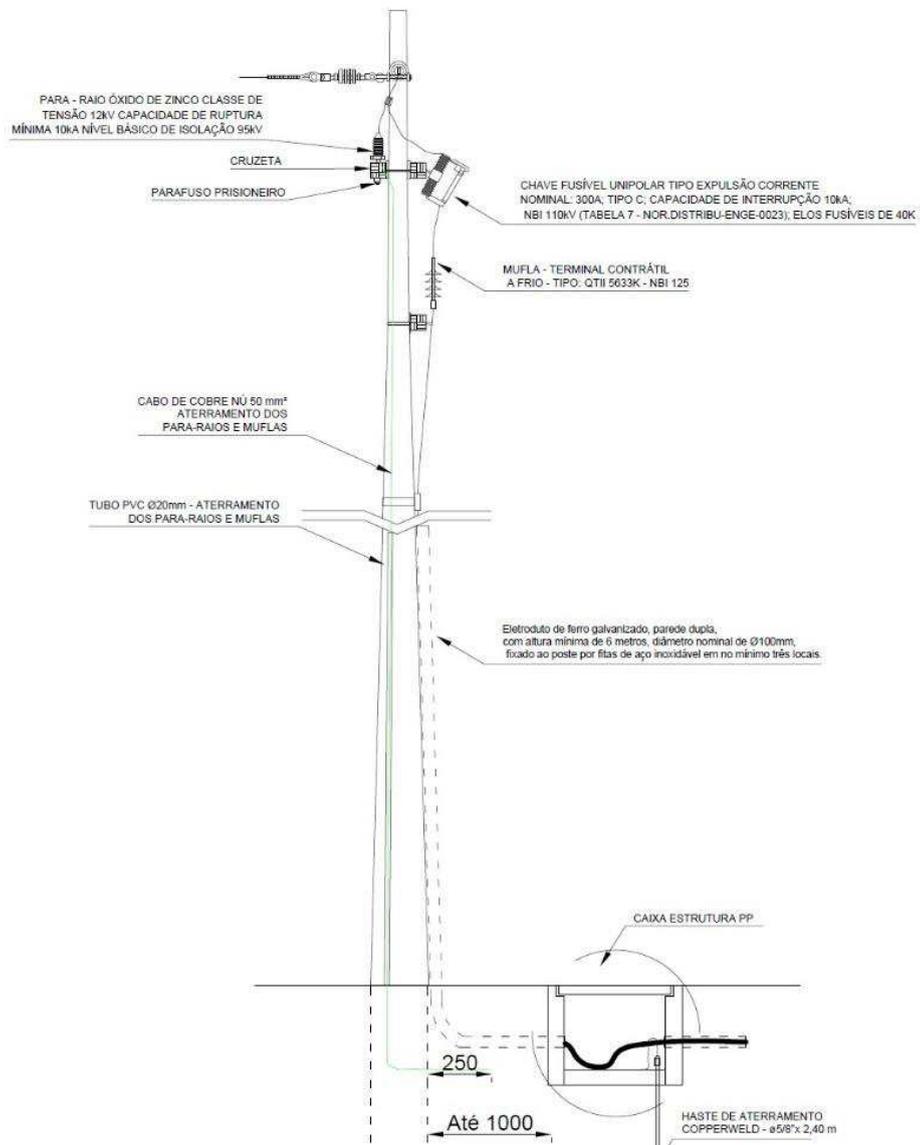
Figura 17: Projeto inicial do ponto de entrega.

Cabe destacar aqui o serviço de instalação do poste do ponto de entrega. No momento de instalação do ponto de entrega da usina, percebeu-se uma discordância com a norma da concessionária, CELPE, que poderia acarretar no atraso da energização da usina e consequente atraso do prazo de entrega ao cliente. Para contornar esse problema, a estagiária verificou o ponto de entrega de outra usina que já estava ligada à rede da concessionária e tinha porte semelhante próxima à cidade de Araripina - PE e foi registrado por meio de fotos as diferenças entre o projeto a ser executado e o ponto de entrega dessa outra usina, como é possível observar nas figuras 17 e 18, respectivamente. A principal diferença era a disposição dos dispositivos de proteção, para-raios de óxido de zinco e chaves fusíveis, que estavam instalados em posições contrárias, para dentro da usina. O poste então teve que ser retirado para executarem as devidas correções de acordo com a norma. Tem-se na Figura 19 um dos colaboradores da empresa Energizar instalando as chaves fusíveis no poste, enquanto na Figura 20 é possível ver como foi realizada a alocação do mesmo.

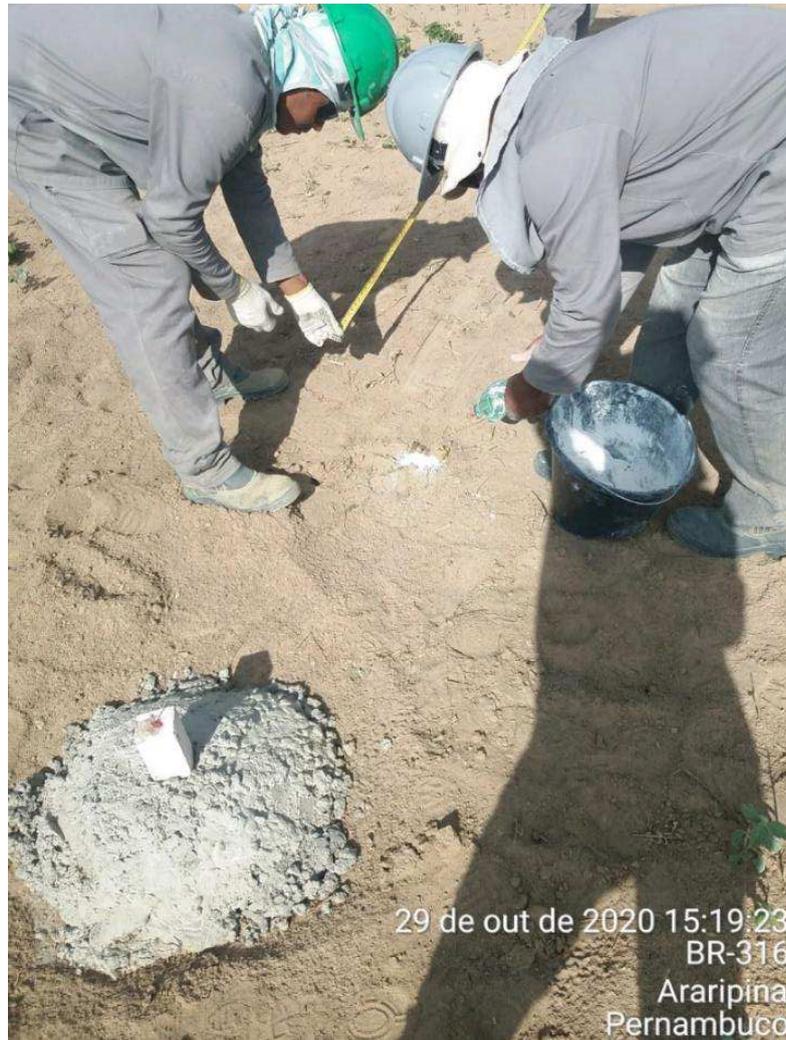
Figura 21: Demarcação dos pontos a serem cavados para instalação das estruturas metálicas.

Um outro serviço que apresentou divergência com o projeto da usina foi o de topografia. Após realizado o serviço de demarcação das mesas dos painéis solares, iniciou-se o processo de escavação para instalação das estruturas metálicas das mesas, porém a distância de 1m marcada pela topografia entre uma mesa e outra da mesma linha estava abaixo da distância necessária para que uma mesa não viesse a sobrepor a outra, sendo 2 tipos de linha, uma com 6 mesas de 30 módulos e a outra com 7 mesas, 6 de 30 módulos e 1 de 15 módulos. De cara o erro foi repassado para a estagiária e para o encarregado de mecânica para ser solucionado. Pediu-se então para que os colaboradores fizessem a remarcação dos pontos com a distância correta, que era de 1,22 m para analisar se o acréscimo de 22 cm a cada mesa não iria ultrapassar a demarcação da cerca que delimitava a usina, tal atividade está devidamente ilustrada na Figura 21. Ao final da medição percebeu-se que o acréscimo dos 22 cm não iria interferir na cerca da usina e dividiu-se os 21 colaboradores presentes para refazerem a marcação das 16 linhas da maneira correta para que não houvesse problemas na instalação das estruturas das mesas.

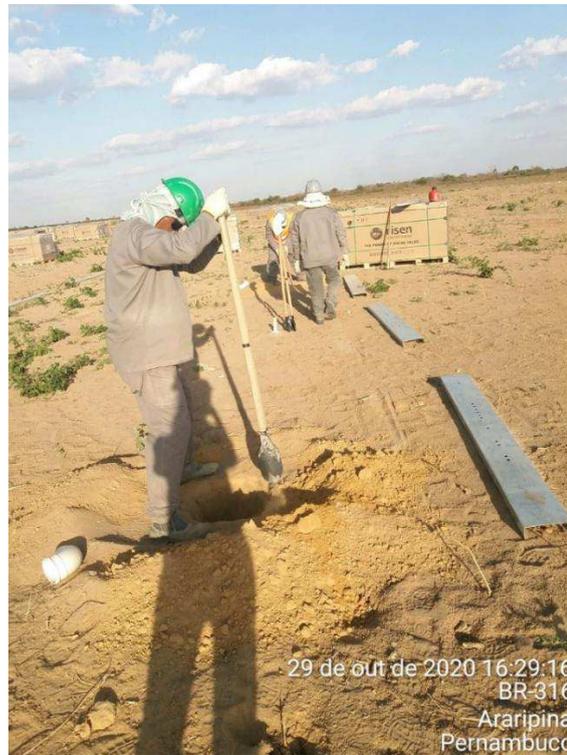
Figura 22: Escavação dos pontos marcados.

Na Figura 22 é possível ver parte dos colaboradores fazendo a escavação para a instalação das estruturas metálicas, enquanto na Figura 23 tem-se a execução da montagem da estrutura da mesa.

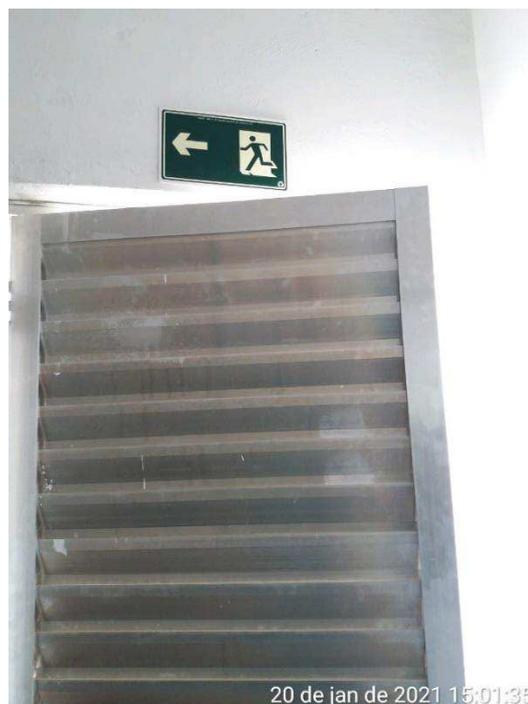
Figura 24: Placa de sinalização de saída de emergência na sala de controle da usina.

As visitas do CREA/PE e DNIT foram limitadas a consulta das licenças e ART's obrigatórias para a execução do projeto. O fato do DNIT ter visitado a obra se deve à sua localização que é marginal à uma rodovia federal, sendo necessário realizar a abertura da entrada às margens da rodovia, o que implica em alterações em território do Governo Federal sob fiscalização desse órgão. A visita do Corpo de Bombeiros chamou atenção para o fato de que ainda não existe uma norma para usinas fotovoltaicas, sendo fiscalizadas apenas as instalações prediais pra certificar a presença de saídas de emergência e disposição dos extintores, aconselhando a fazer uma distribuição de mais pontos de combate a incêndio próximo as instalações das mesas, mesmo sem haver uma regulamentação para tal. Nas figuras 24, 25 e 26 a seguir é possível ver a placa de sinalização de saída de emergência da sala de controle da usina e como foi realizada a distribuição dos extintores existentes. A Secretaria Municipal de Meio Ambiente, além de cobrar as licenças ambientais obrigatórias, também fiscalizou o canteiro no que se refere às placas de sinalização e disposição dos resíduos separados por meio de coleta seletiva.
