**Assunto : RELATÓRIO DO ESTÁGIO SUPERVISIONADO**

ORGÃO : DEPARTAMENTO DE ESTRADAS DE RODAGEM - DER-PB

ÁREA DE ESTAGIO : PLANEJAMENTO RODOVIÁRIO

Este relatório tem a finalidade de demonstrar o nosso conhecimento teórico aliado ao prático, relatando resumidamente as experiências adquiridas no estágio, realizado na estrada que liga Jenipapo a Campina Grande.

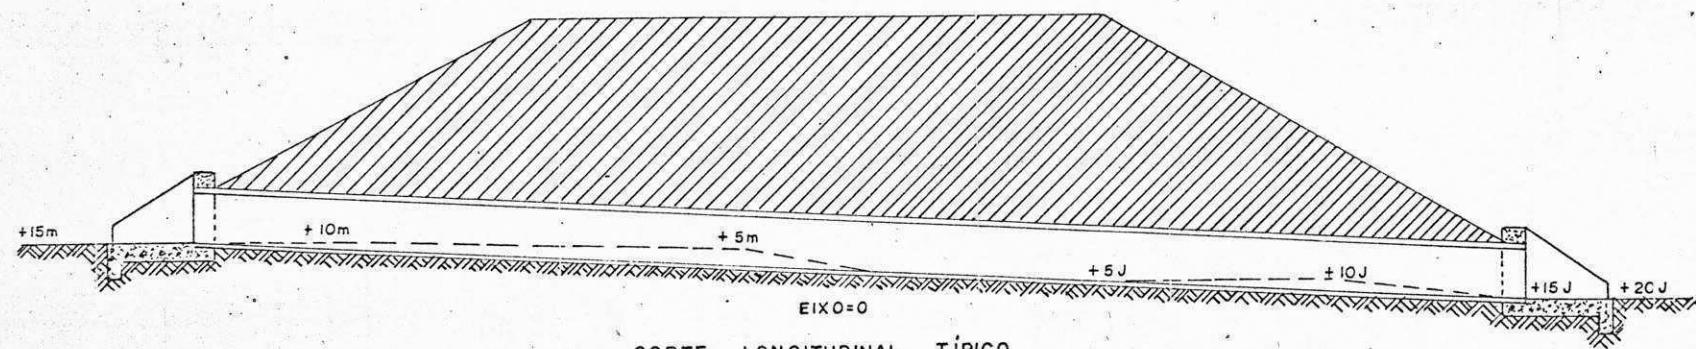
SEÇÃO DE ASSENTAMENTO DE BUEIRO

CORTE LONGITUDINAL TÍPICO

1.- Foram executados os bueiros indicados no projeto, obedecendo as cotas e comprimentos, nas seguintes estacas: 10+7,00; 27; 37; 116+12,6; 122+17,15.

2.- Os fundos das cavas foram compactados.

3.- Foram tomada cuidado especial na execução das recravas dos bueiros, para que elas fiquem encravadas em solo estável e de bom suporte,

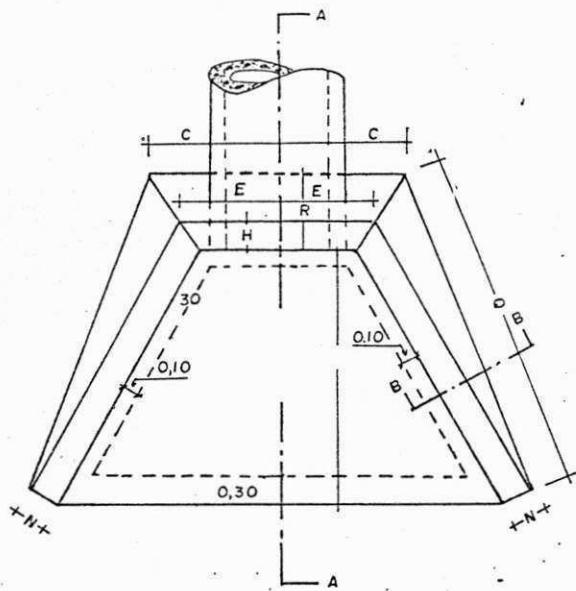
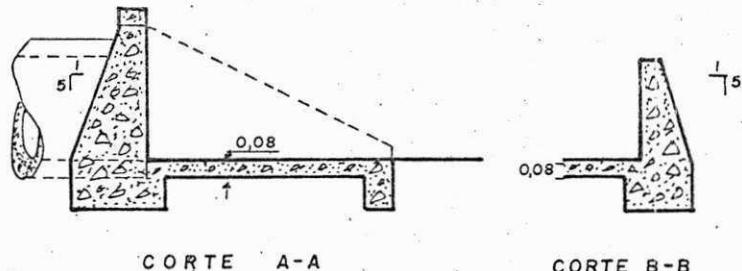
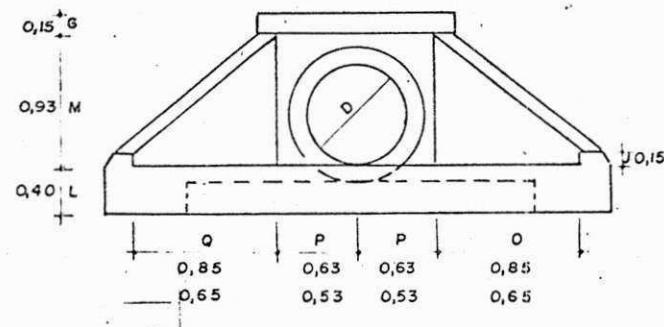
## BUEIROS SIMPLES TUBULARES

TABELA I

DIMENSÕES EM METROS				
CORR	$\varnothing = 0,80$	$\varnothing = 0,90$	$\varnothing = 1,00$	$\varnothing = 1,20$
C	0,78	0,86	0,911	1,03
D	0,80	0,90	1,00	1,20
E	0,62	0,67	0,71	0,82
F	1,15	1,30	1,48	1,79
G	0,15	0,15	0,15	0,15
H	0,25	0,25	0,25	0,25
J	0,15	0,15	0,15	0,15
L	0,40	0,40	0,45	0,45
M	0,95	1,03	1,15	1,36
N	0,30	0,30	0,30	0,30
O	0,65	0,75	0,85	1,04
P	0,53	0,58	0,63	0,73
Q	1,67	1,87	2,09	2,47
R	0,44	0,46	0,48	0,52

3.- Na construção das extremidades dos bueiros foi usado "concreto ciclopico", a brita usada no concreto foi uma mistura das britas 19 e 25, e o traço foi 1:3:6.

6.- As alas e testas são executas em camadas; coloca-se uma camada de 20cm de concreto, depois uma de pedra, daí coloca-se outra de concreto, depois vibra-se.

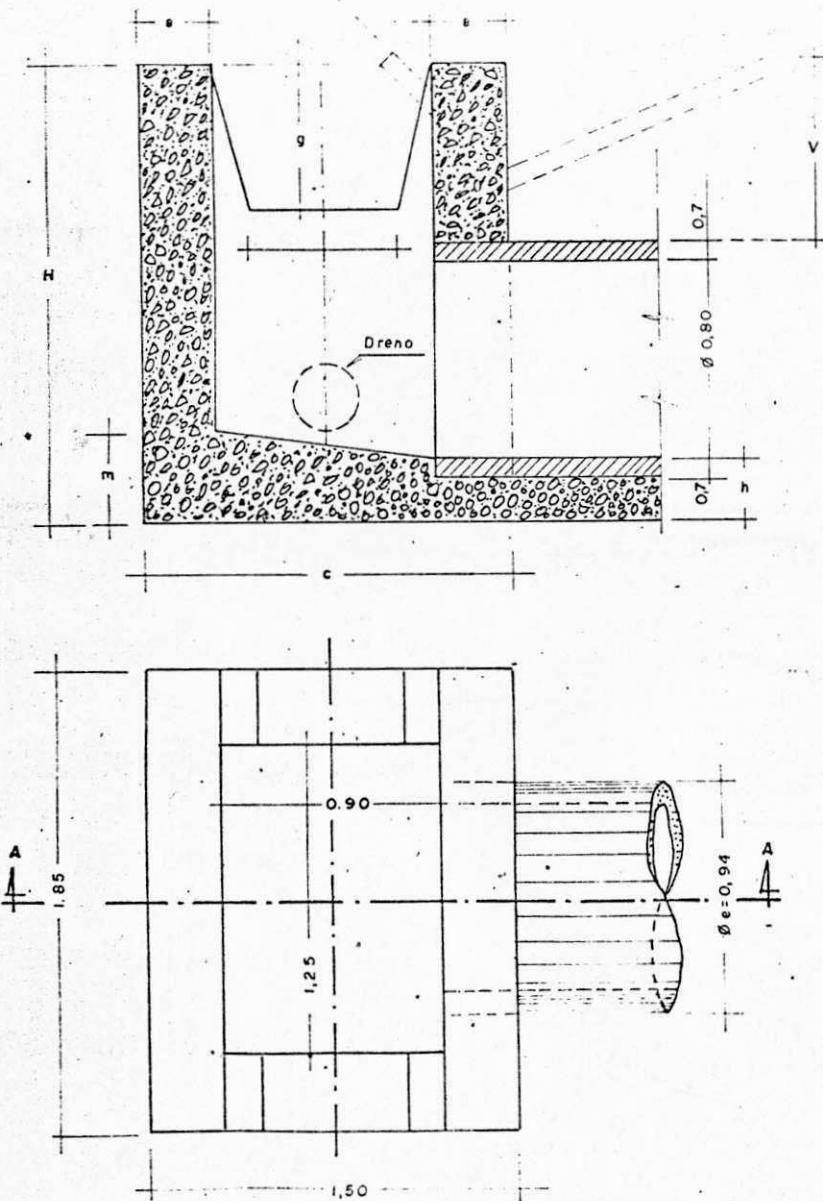
### CAIXA COLETORA Ø0,80

- 1 - Concreto Ciclopico ( $m^3$ ) c/30% de pedra de mão e 70% de concreto de 150 kg/ $m^3$
- 2 - Tabuas ( $m^2$ ) c/0,025 de espessura
- 3 - Cimento (sacos) =  $0.700 = 150 \times V_c$   
50
- 4 - Areia ( $m^3$ ) =  $0.700 \times 0.450 \times V_c$
- 5 - Brita ( $m^3$ ) =  $0.700 \times 0.900 \times V_c$
- 6 - Pedra de Mão ( $m^3$ ) =  $0.300 \times V_c$
- 7 - Madeira ( $m^3$ ) =  $0.025 \times A_c$

DIMENSÕES								
e	b	c	d	e	g	m	n	v (min)
1.85	0.30	1.50	0.90	0.60	0.60	0.35	0.25	0.50

2.- Nos bueiros das estacas: 37; 116+12,6 foram construídas caixas coletores à montante.

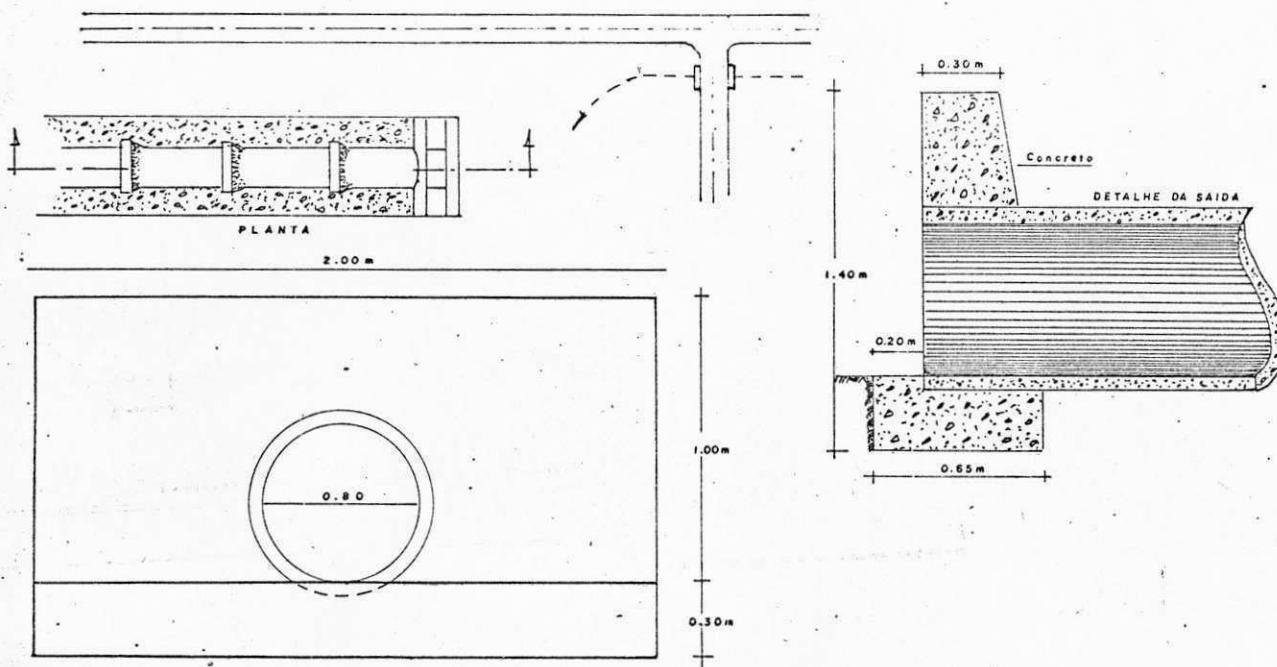
BUEIRO TUBULAR  
ENTRADA DE PROPRIEDADE

PASSAGENS LATERAIS

Os tubos usados são na maioria de 0,60m, e em alguns casos de 0,30m, o concreto usado é mesmo usado nas extremidades dos bueiros, e o método de execução também é o mesmo; As estacas em que se encontra são: 36 com 7 tubos; 58 com 4 tubos; 63 com 10 tubos; 97 com 7 tubos; 102 com 3 tubos; 65+5,00 com 5 tubos; 105 com 4 tubos; 162 com 3 tubos.

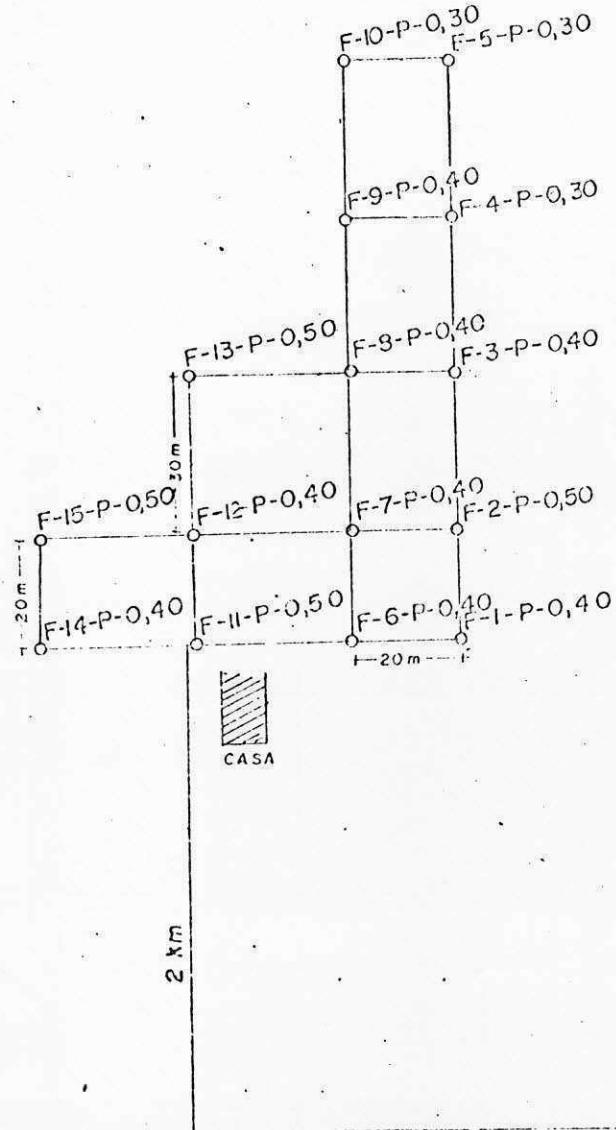
EST 394

RODOVIA Vicinal	TRECHO Pai Domingo-Genipapo	SUB TRECHO
SAIBREIRA Jaz. Genipapo de cima	LOCALIZAÇÃO Est. 394 L.D	LABORATÓRIO DNR-PB
PROPRIETÁRIO	ENDEREÇO	BENFEITORIA

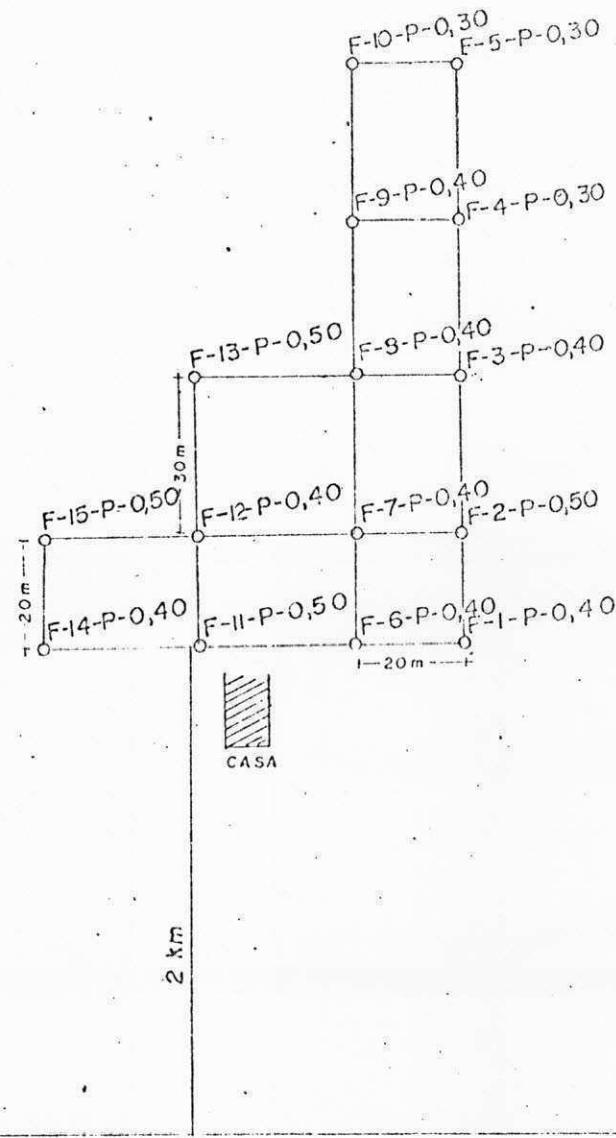
— GENIPAPO — EST 394 — PIA DOMINGO —

ESPESSURA MÉDIA: 0,40 m	VOLUME HÍDROICO: 1.570
ÁREA: 4.600 m <sup>2</sup>	VOLUME UTILIZÁVEL: 1.570

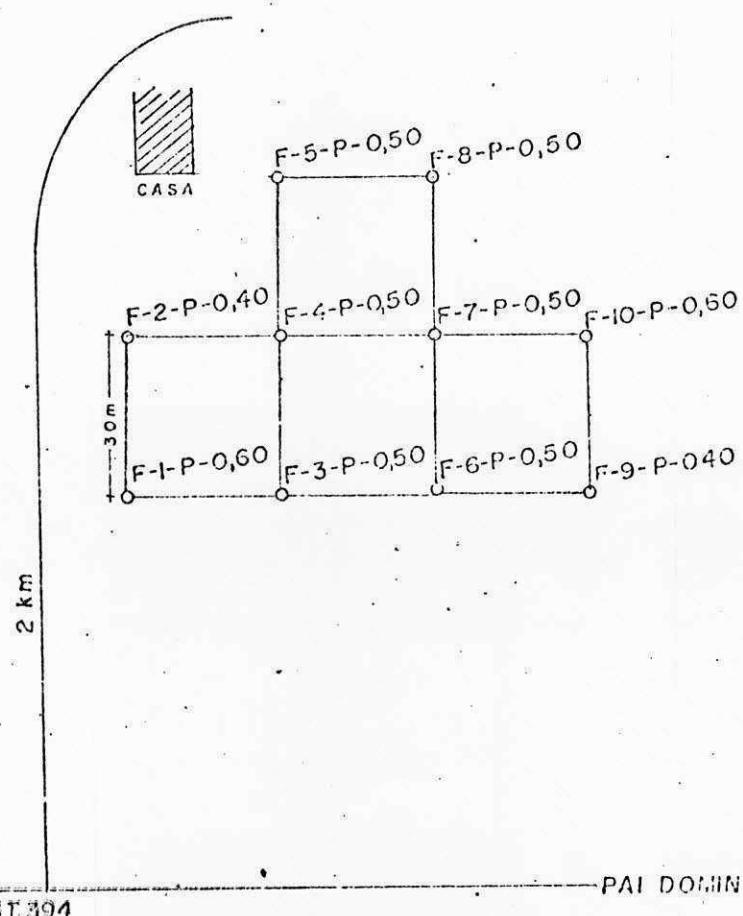
GENIPAPO ————— PAI DOMINGO  
EST.394

ESPESSURA MÉDIA: 0,50m	VOLUME TÓRICO: 1.500 m <sup>3</sup>
ÁREA: 3.600 m <sup>2</sup>	VOLUME UTILIZÁVEL: 1.440 m <sup>3</sup>
