**ANÁLISE SOCIOAMBIENTAL DA OFERTA DE ÁGUA, A PARTIR DA  
CAPTAÇÃO DE ÁGUAS DE CHUVAS: ESTUDO DE CASO NO TANQUE DO  
ARAÇÁ, ESPERANÇA-PB**

Monografia apresentada ao Curso de Licenciatura em Geografia da Universidade Federal de Campina Grande (UFCG), em cumprimento às exigências para obtenção do título de Licenciado em Geografia.

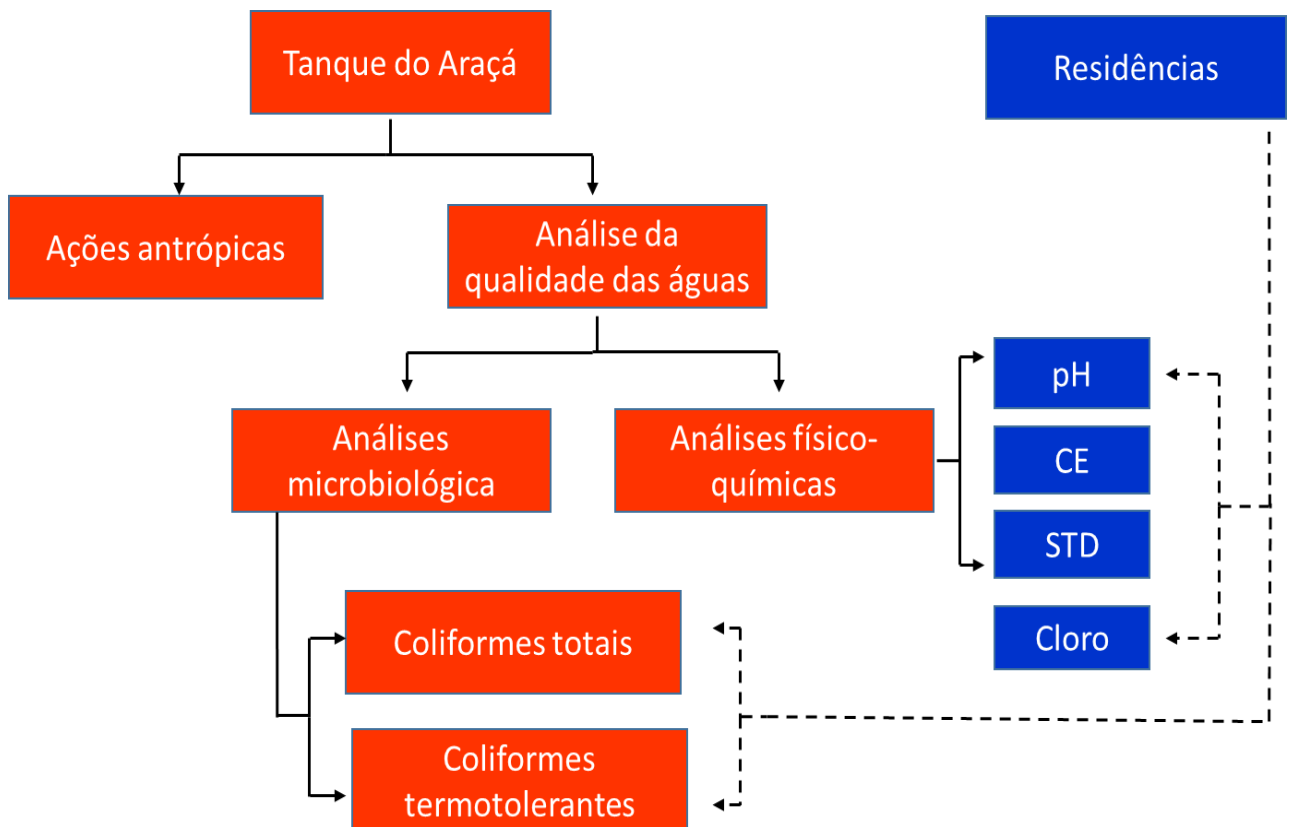
FIGURA 2: Estudos sobre água realizados no Tanque do Araçá

O presente trabalho enquadra-se como pesquisa quali-quantitativa, pois mensura dados quantitativos atribuídos à qualidade das águas do reservatório do Araçá e das residências, além da análise de dados secundários do Instituto Brasileiro de Geografia e Estatística (IBGE, 2018) e presentes nas legislações de análise de qualidade de água. As etapas da pesquisa estão descritas no fluxograma abaixo.

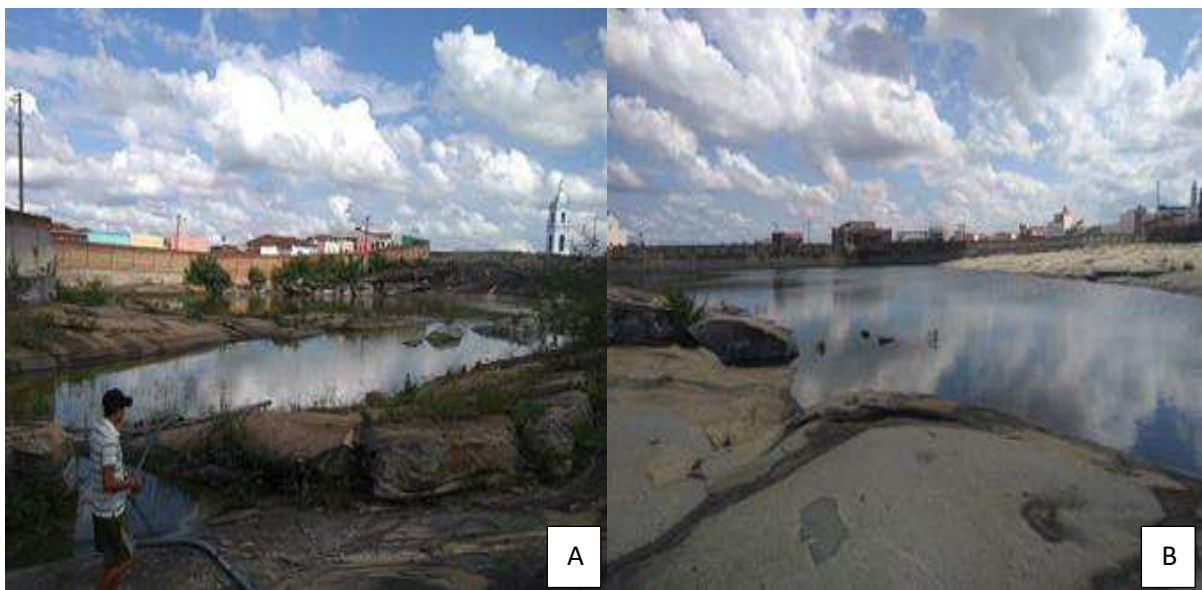
Figura 3: Panorama do reservatório: A- Tanque 1, B- Tanque 2

Para o desenvolvimento desta análise, realizamos, inicialmente, um estudo *in loco* objetivando-se: identificar as principais formas de captação e distribuição de águas de chuvas a partir dos dois tanques, optando-se por determinar estes espaços como: Tanque 1, e Tanque 2, (Fotos 3 A e B).

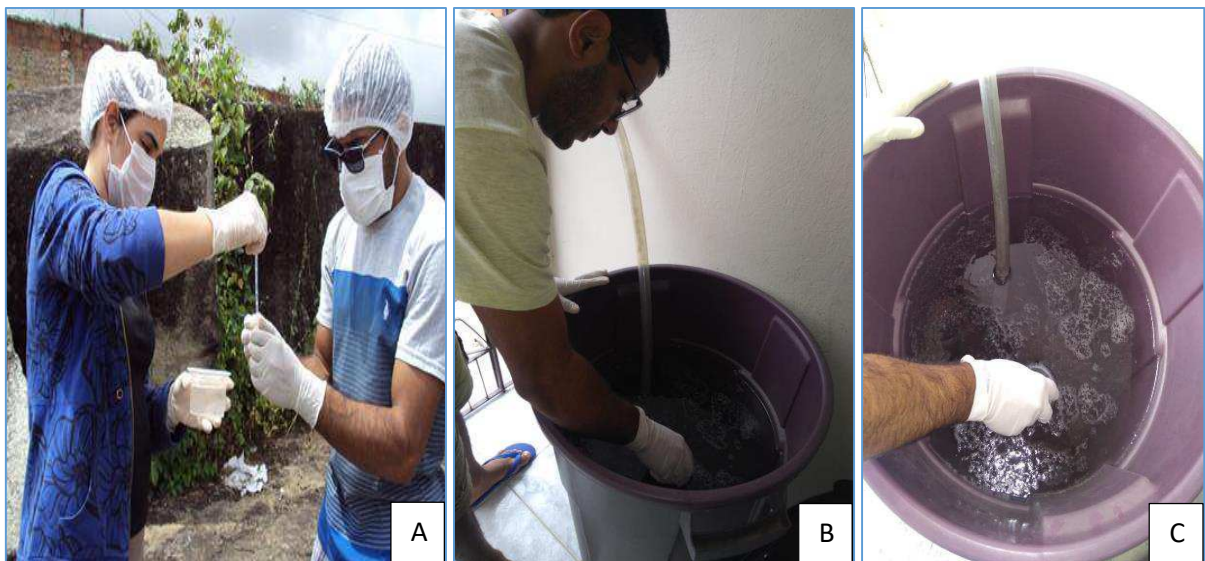
Figura 4: Coletas de água no reservatório e nas residências

Na sequência, foram realizadas coletas de água nas residências dos moradores (figura 4 A, B e C), que fazem uso das águas dos tanques. Esse procedimento deu-se semanalmente no período dos dois meses selecionados, sendo eles janeiro e junho de 2018.

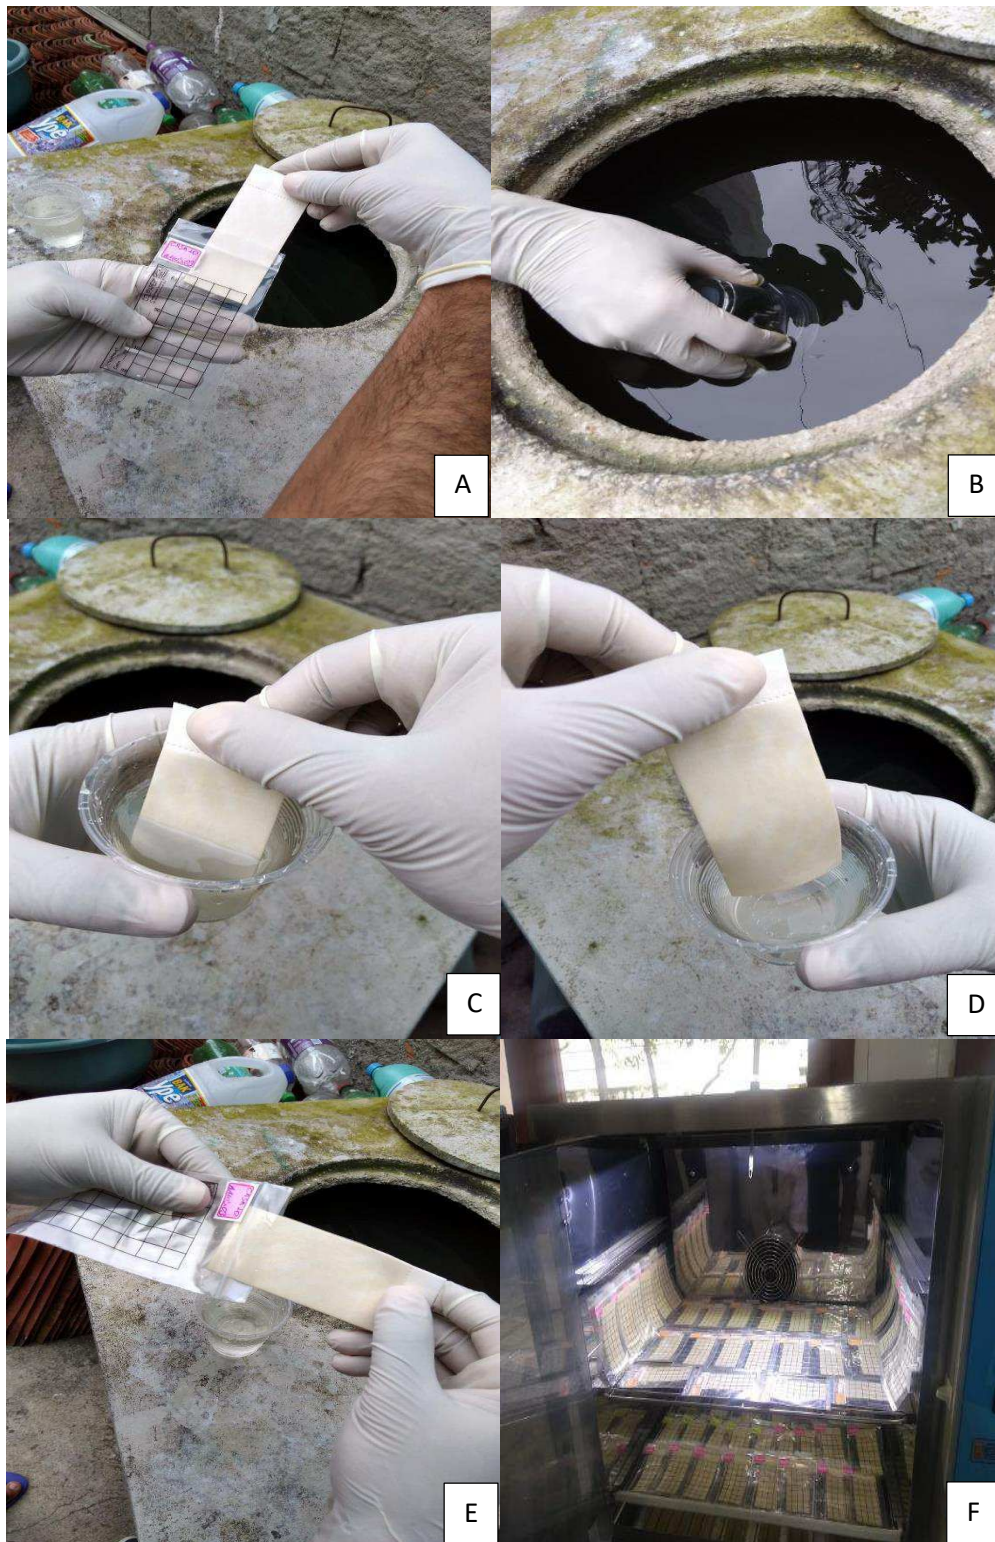
Figura 6: Etapas para a análise microbiológica

- Retirada da cartela microbiológica tocando apenas acima do picote (figura 6-A);
- Coleta da amostra a aproximadamente 30 cm (figura 6-B);
- Imergir-se a cartela na amostra até esta umedecer, retirando-se posteriormente o excesso de água, recolocando-se em seguida a cartela na embalagem plástica sem tocar no restante (figura 6-C e D),
- Acondicionamento das amostras em caixa de isopor contendo gelo e mantidas sob refrigeração até o transporte ao laboratório, ficando durante 15 horas de incubação, em uma estufa, à temperatura de 37°C (Figura 6-D).

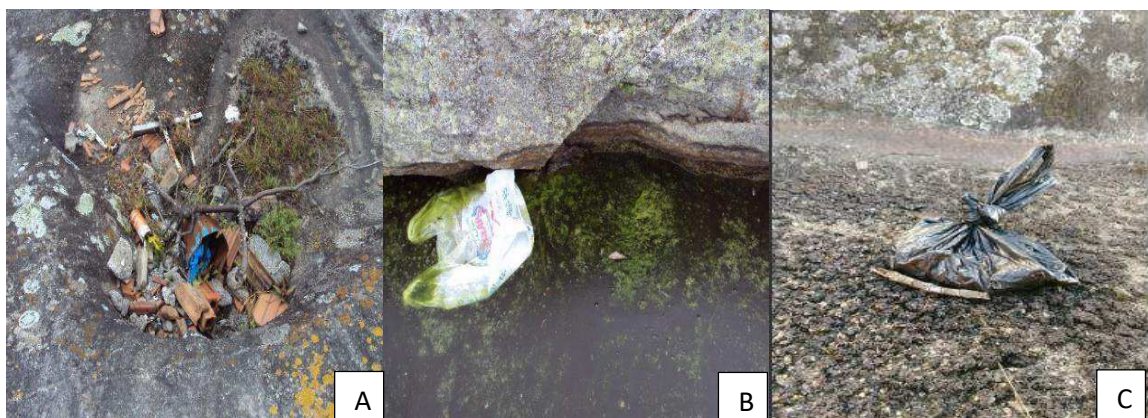
Figura 8: Presença de resíduos sólidos nos reservatórios.

Outro problema visualizado *in loco* foi a presença de resíduos sólidos nas margens, e dentro de ambos os reservatórios (figura 8 A, B e C), destaca-se a presença de materiais variados, tais como: garrafas *pets*, sacolas plásticas, material de alvenaria (pedaços de tijolos e telhas), pedaços de borracha e até mesmo a fraldas descartáveis.

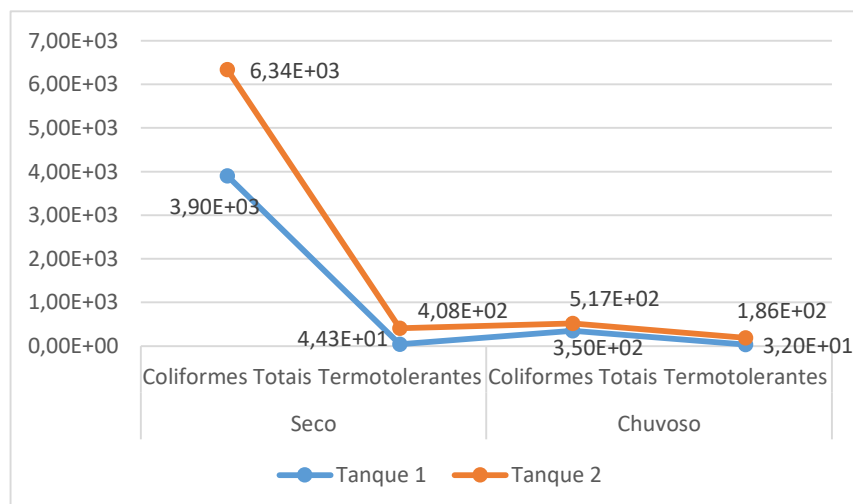
Figura 9: Resultados das análises bacteriológicas nos períodos de seca e chuvoso

Os resultados obtidos com base nas análises microbiológicas nos reservatórios, apontaram a presença de bactérias nos reservatórios “Tanque 01” e “Tanque 02”, conforme a (Figura 9)

Os resultados observados indicam um crescimento exponencial do número de coliformes no período seco, em comparação com o período chuvoso. As médias de Coliformes totais observados no “Tanque 02”, apresentaram uma maior expressividade em ambos os períodos. A presença desses microrganismos são indicadores de higiene sanitária, sendo assim, a presença não caracteriza a possível contaminação, por material fecal.

A análise estatística realizada por meio da ANOVA, apresentou valor de  $p=0,14$ , isso significa, que não houve variação significativa entre as médias de coliformes totais, mesmo no períodos de estiagem e chuva. Cabral (2016), em seu trabalho constatou a existência de uma quantidade significativa de Coliformes totais, na ordem de  $2,022 \times 10^3$  para 100 mg/L, resultados esses que corroboram com essa pesquisa.

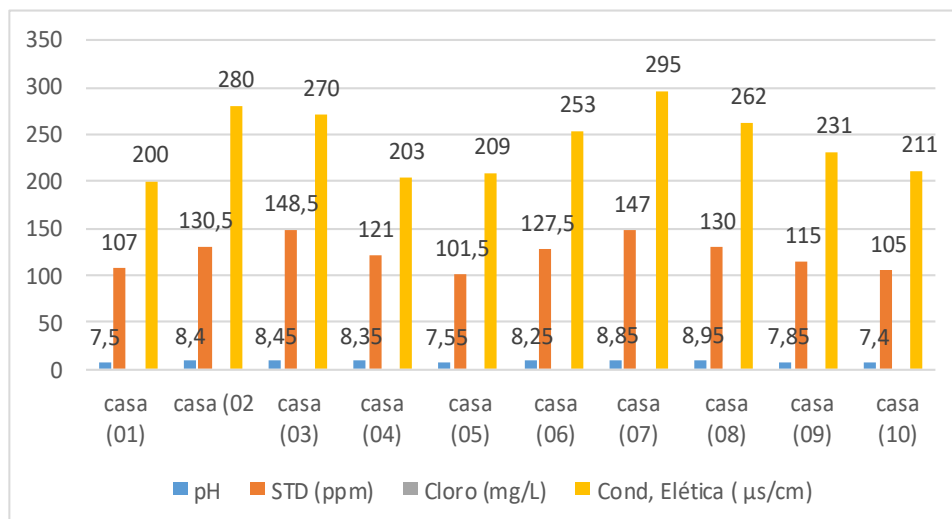
Figura 10: Resultado das análises físico-químicas dos reservatórios domiciliares

O diagnóstico das águas dos reservatórios analisados nas residências, mediante o uso de aparelhos eletrônicos portáteis, apresentaram, com exceção do Cloro total, nas análises dos parâmetros físico-químicos: pH, STD, Condutividade elétrica, valores condizentes com os estabelecidos na legislação de potabilidade de água (figura 10).

De acordo com a figura 10 o pH apresentou média de 8,15, com valor máximo de 8,95 e mínimo de 7,4 estando dentro do estabelecido pela portaria nº 2914, para águas de consumo

A Condutividade Elétrica (CE) apresentou média de 241,4  $\mu\text{s/cm}$ . Esta não possui um limite estabelecido por essa portaria, no entanto ela pode auxiliar na identificação de fontes poluidoras (ESTEVES, 1988). De acordo com Libânio (2005) água que recebe efluentes domésticos e industriais podendo atingir 1000  $\mu\text{S/cm}$  de condutividade elétrica, o valor apresentado está dentro dessa margem. A CE aumenta à medida que mais sólidos dissolvidos são adicionados. Altos valores podem indicar características corrosivas da água.

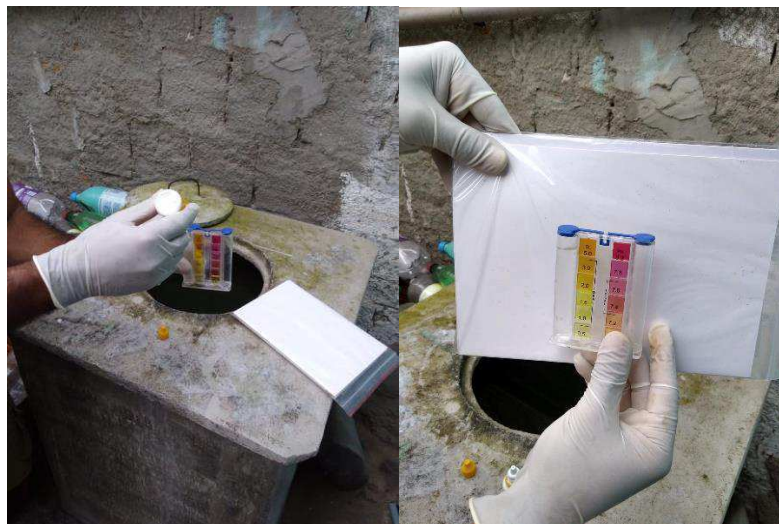
Figura (11): Análise de cloro nas residências.

A análise de cloro total foi realizada *in loco* através do método colorimétrico conforme ilustrado na (figura 11). De acordo com os dados aferidos, todas as amostras realizadas, apresentaram resultados iguais a 0 (zero). Salientamos, que a Portaria Portaria nº 2.914/11, que versa acerca da potabilidade de água para consumo humano, recomenda a quantidade de 2,0 mg/l de cloro residual livre para o tratamento de água potável. Cabe destacar ainda, nesse contexto, a importância do tratamento de água, no que diz respeito à desinfecção ou mesmo a eliminação de bactérias e protozoários que podem ser transmitidos aos seres humanos, pelo contato ou ingestão de águas contaminadas, disseminando as chamadas doenças por veiculação hídrica (VILLELA, 2010; VIEIRA, 2016).
