**Relatório de Estágio Supervisionado**

Supervisão de Processos Construtivos.

**Relatório de Estágio Supervisionado,  
apresentado à Universidade Federal de  
Campina Grande, como requisito mínimo à  
obtenção do título de Graduação Plena em  
Engenharia Civil, realizado na empresa  
JBR Engenharia Ltda.**

**ANEXO** – Croqui do trecho correspondente ao Lote 07 da obra de duplicação e recuperação da BR-101/NE.

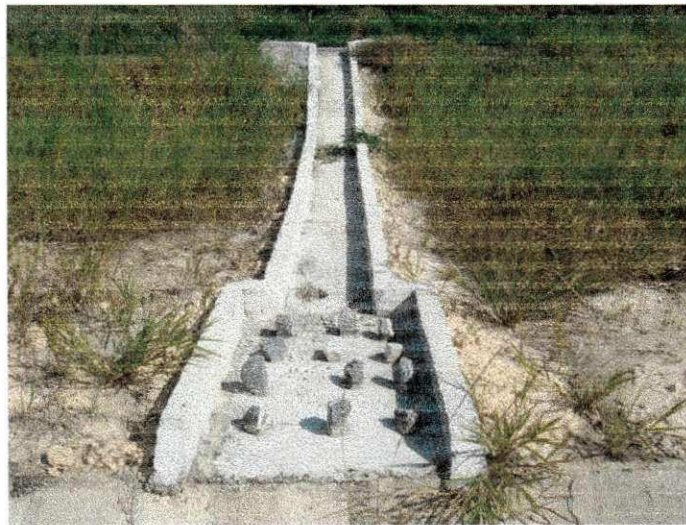
**Figura 4.1 – Descida d'água com dissipador de energia**

Descidas d'água são dispositivos que possibilitam o escoamento das águas que se concentram em talvegues interceptados pela terraplanagem, e que vertem sobre os taludes de

cortes ou aterros. Nestas condições, para evitar os danos da erosão, torna-se necessária a sua canalização e condução através de dispositivos, adequadamente construídos, de forma a promover a dissipação das velocidades e com isto, desenvolver o escoamento em condições favoráveis até os pontos de deságüe, previamente escolhidos.

A figura 4.1 mostra uma descida d'água cuja entrada localiza-se em um meio-fio e a saída apresenta um dissipador de energia.

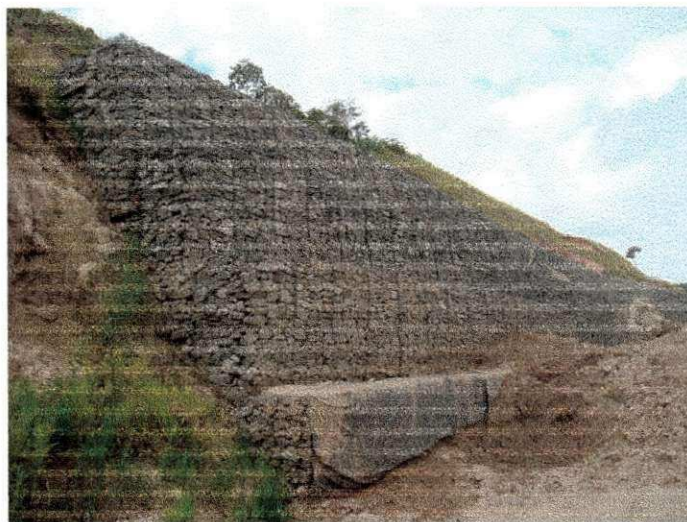
**Figura 4.2 – Execução de muro gabião**

Acompanhou-se a execução de parte do muro gabião localizado na estaca 251, que teve sua construção iniciada depois que o talude de corte rompeu devido a problemas de drenagem.

Gabiões são elementos de forma prismática, constituídos por uma rede metálica de malha hexagonal preenchida por pedras de mão.

Em todas as extremidades a rede é reforçada com fios de diâmetro maior que aquele usado na rede, para robustecer a armação metálica e facilitar a sua colocação na obra.

Os gabiões podem ser subdivididos em celas mediante a inserção de diafragmas com a função de fortalecer a estrutura e de facilitar as operações de enchimento. Tais diafragmas possuem as mesmas características da rede que constitui os gabiões e são unidos diretamente à tela de base durante a sua fabricação.

A figura 4.2 mostra parte do muro gabião executado.

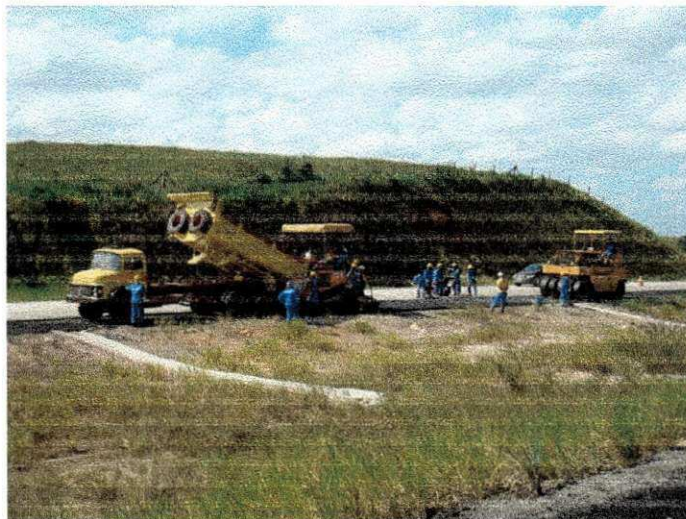
**Figura 4.4 – Aplicação de CBUQ**

Acompanhou-se a aplicação de CBUQ (concreto betuminoso usinado a quente) nas faixas de aceleração e desaceleração, e nas alças do Retorno N° 11, localizado entre as estacas 1957+7,56 e 1993+5,64.

A figura 4.4 mostra o trabalho das máquinas na aplicação de CBUQ.

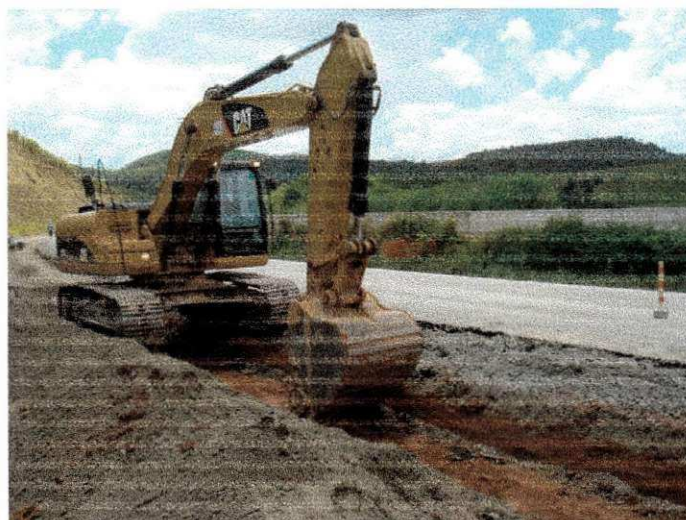
**Figura 4.5 – Correção do afundamento no acostamento**

O afundamento ocorrido no acostamento da pista duplicada, localizado na estaca 1604, devido à baixa capacidade de suporte do solo teve sua correção sob nossa supervisão.

A figura 4.5 o acostamento sendo escavado para retirada do solo de baixa capacidade de suporte.

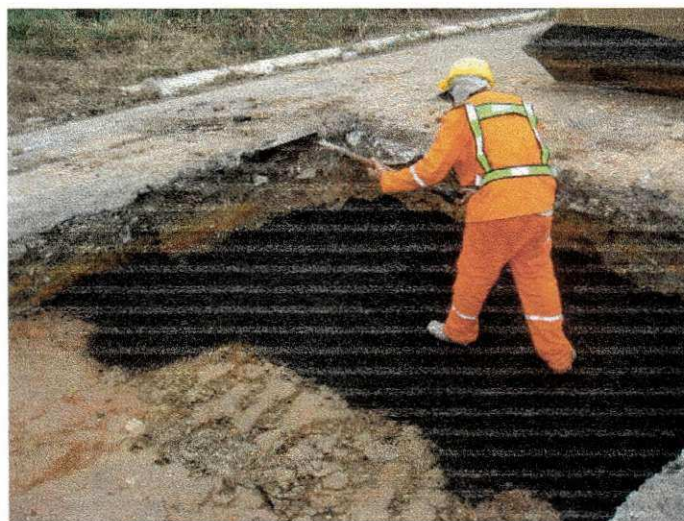
Figura 4.6 – Recuperação do pavimento existente

Entre as estacas 1302 e 1359 inspecionaram-se as placas do pavimento rígido antigo e demoliram-se aquelas cujas falhas apresentavam certa gravidade.

Na recuperação do pavimento aplicaram-se camadas de material frezado e concreto, ambas compactadas com rolo.

A figura 4.6 mostra a aplicação da primeira camada de material frezado no preenchimento da escavação da placa.

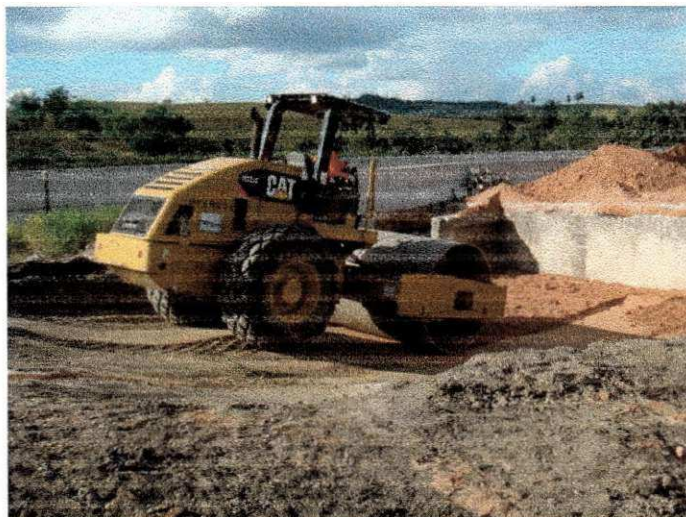
**Figura 4.8 – Execução do aterro no encontro de ponte**

Realizou-se a inspeção na laje de aproximação da ponte sobre o rio Ribeirão, localizada na estaca 2004+10,00, e constatou-se a necessidade de sua demolição e a execução de um novo aterro no encontro desta ponte.

Devido a problemas de drenagem o aterro foi carregado deixando a laje sem apoio, conseqüentemente provocando a quebra desta.

A figura 4.8 mostra a compactação realizada por rolo de chapa na execução do aterro em um dos encontros da ponte sobre o rio Ribeirão.

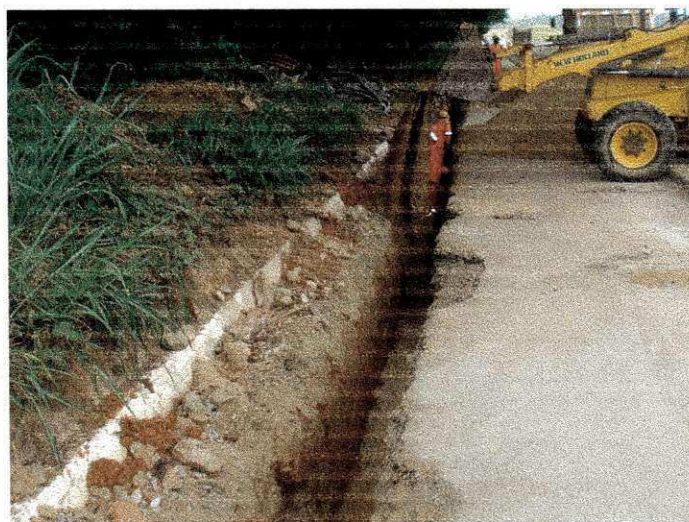
**Figura 4.9 – Execução de dreno profundo simples**

Drenos profundos simples são dispositivos instalados geralmente no subleito, de modo a permitir a captação, condução e deságüe das águas que se infiltram pelo pavimento ou estão contidas no próprio maciço e que, por ação do tráfego e carregamento, comprometem a estrutura do pavimento e a estabilidade do corpo estradal.

Na figura 4.9 observa-se a execução de um dreno profundo simples ao longo da pista existente.

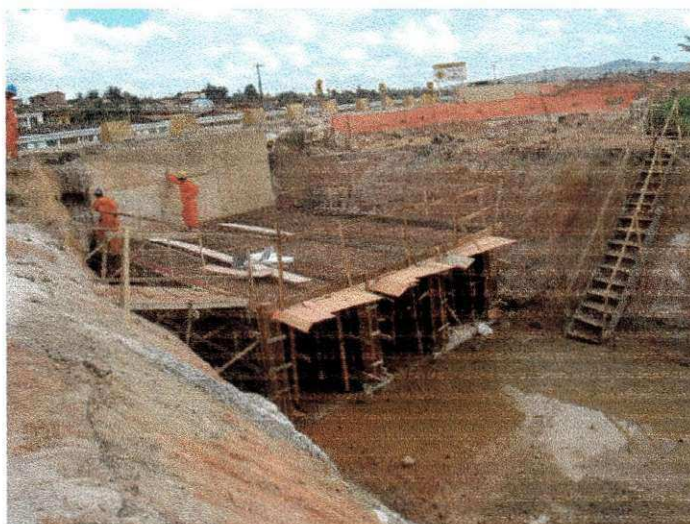
**Figura 4.10 – Execução de bueiro celular de concreto**

Conferir a quantidade e o posicionamento da armadura dos bueiros celulares de concreto era outra atividade que nos foi atribuída.

Bueiros celulares são obras-de-arte correntes, de porte razoável, que se instalam no fundo dos talwegues e, em geral, correspondem a cursos d'água permanentes. Por razões construtivas e estruturais são construídos em seções geometricamente definidas, na forma de retângulos ou quadrados, podendo ser de células únicas ou múltiplas, separadas por septos verticais.

A figura 4.10 mostra uma das etapas na execução de um bueiro celular de concreto.

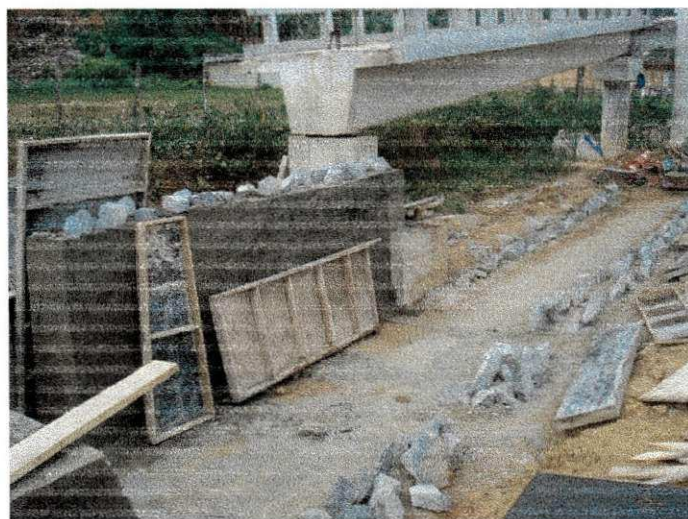
**Figura 4.11 – Construção da rampa de acesso a passarela**

O projeto do muro que suporta o aterro das rampas da passarela, localizada na estaca 1023, e o posterior acompanhamento da construção teve a nossa participação.

Na figura 4.11 pode-se observar a construção do muro de contenção do aterro em uma rampa de acesso a passarela.
