RELATÓRIO DE ESTÁGIO
SUPERVISIONADO

**RELATÓRIO DE ESTÁGIO SUPERVISIONADO
REALIZADO NO CONDOMÍNIO RESIDENCIAL
NIEMEYER**

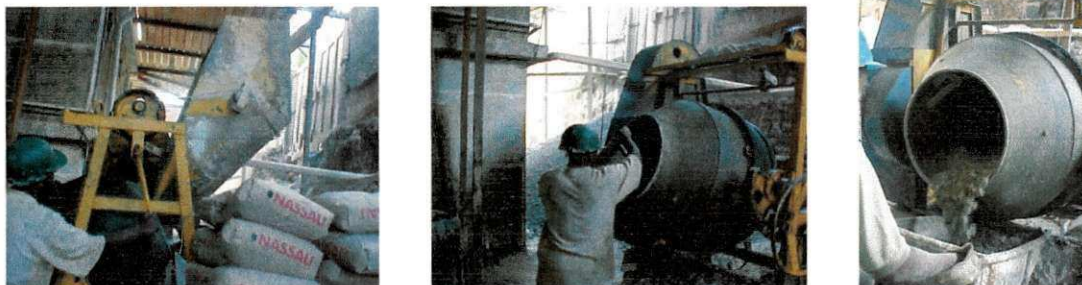
Parte do concreto utilizado foi fornecido pela empresa Supermix com sede nesta cidade. A outra parte estar sendo confeccionado in locu, preparado com o auxílio de betoneiras. No período de concretagem constatou-se que a baixa intensidade de chuva não prejudicou a execução, mas favoreceu de certa forma a cura do concreto.

Figura 3 - Processo de fabricação do concreto in locu

A razão para se ter decidido substituir o concreto usinado pelo betonado deveu-se aos problemas gerados devido aos horários que tornavam-se incompatíveis a medida que necessitava-se dar continuidade ao lançamento do concreto, quando muitas vezes a Supermix não agilizava as entregas deste insumo dentro do prazo ótimo estabelecido para concretagem.

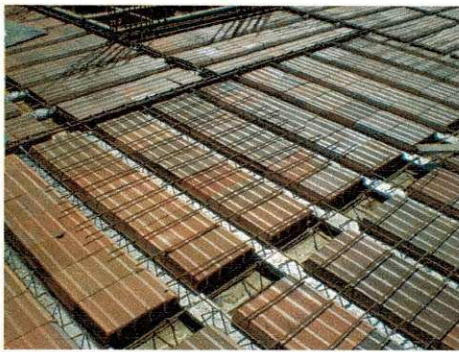
Figura 4 - Laje pré-fabricada antes da concretagem

O condomínio é composto por duas torres, ambas com 28 apartamentos, com 95,30m² e 74,00m². A obra é dotada de lajes pré-fabricadas. Suas fôrmas são de madeira, elas são retiradas após a concretagem. É necessário apenas um funcionário para retirada das fôrmas.

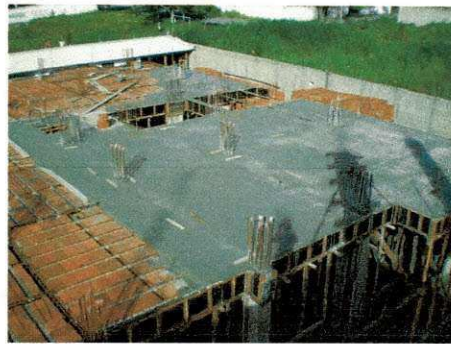
Figura 5 - Laje pré-fabricada durante a concretagem.

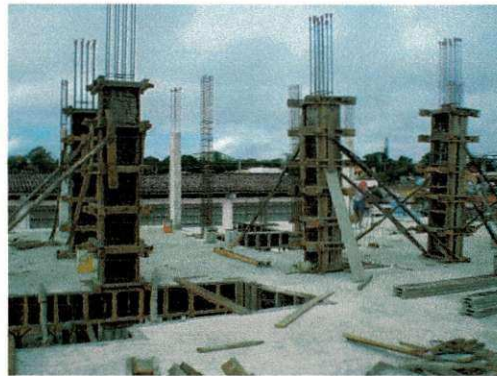
Figura 7 - Armadura à espera do concreto usinado

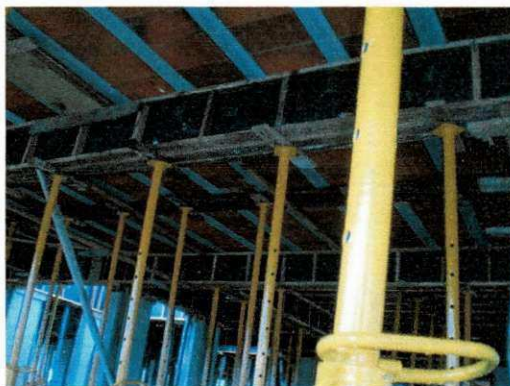
Para a laje as fôrmas utilizadas são de madeira, constituídas de um piso de tabuas apoiadas sobre pontaletes horizontais, e estes por sua vez apoiados sobre pontaletes verticais.

Para as vigas, as formas utilizadas também são de madeira, estribadas com cintas para evidenciar o seu abaulamento no ato da concretagem. Devem ser escoradas a cada 0,80m com pontaletes verticais como os das lajes.

Figura 13 - Fôrmas e escoramentos para lajes e vigas

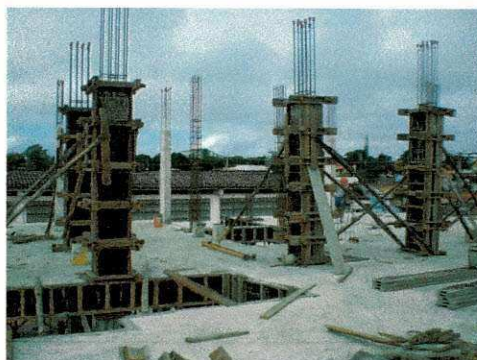
Para os pilares as formas de madeira são contituidas por quatro tabuas laterais, assim como as das vigas se precavendo contra o abaulamento no ato da concretagem. São deixadas portinholas nos pés dos pilares para permitir a ligação dos ferros de um para outro pavimento.

Figura 14 - Fôrmas e escoramentos para pilares

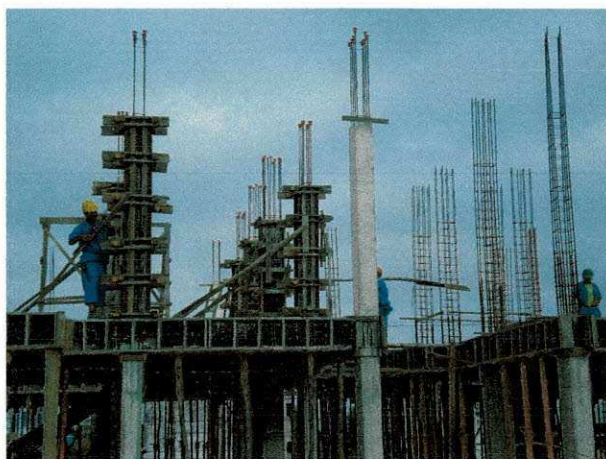
Figura 15- Pilar depois de retirada a fôrma

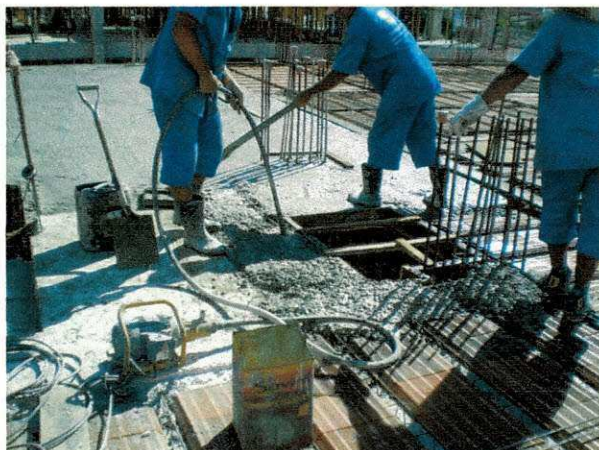
Equipamento utilizado para o adensamento do concreto. São utilizados para cada concretagem, 1 (hum) vibrador, ocupando assim hum operário. O vibrador utilizado nesta obra tem 1,5 cv de potência.

Figura 16 - Vibrador de imersão

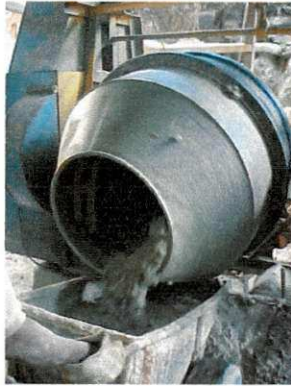
Equipamento utilizado para à produção de argamassa. Nesta obra, a betoneira tem capacidade para 580 litros e potência de 7,5 cv (1730 rpm).

Figura 17 - Betoneira
