**Universidade Federal de Campina Grande
Centro de Tecnologia e Recursos Naturais
Unidade Acadêmica de Engenharia Civil
Coordenação de Estágio**

RELATÓRIO DE ESTÁGIO SUPERVISIONADO

VIVANT CLUB RESIDENCE

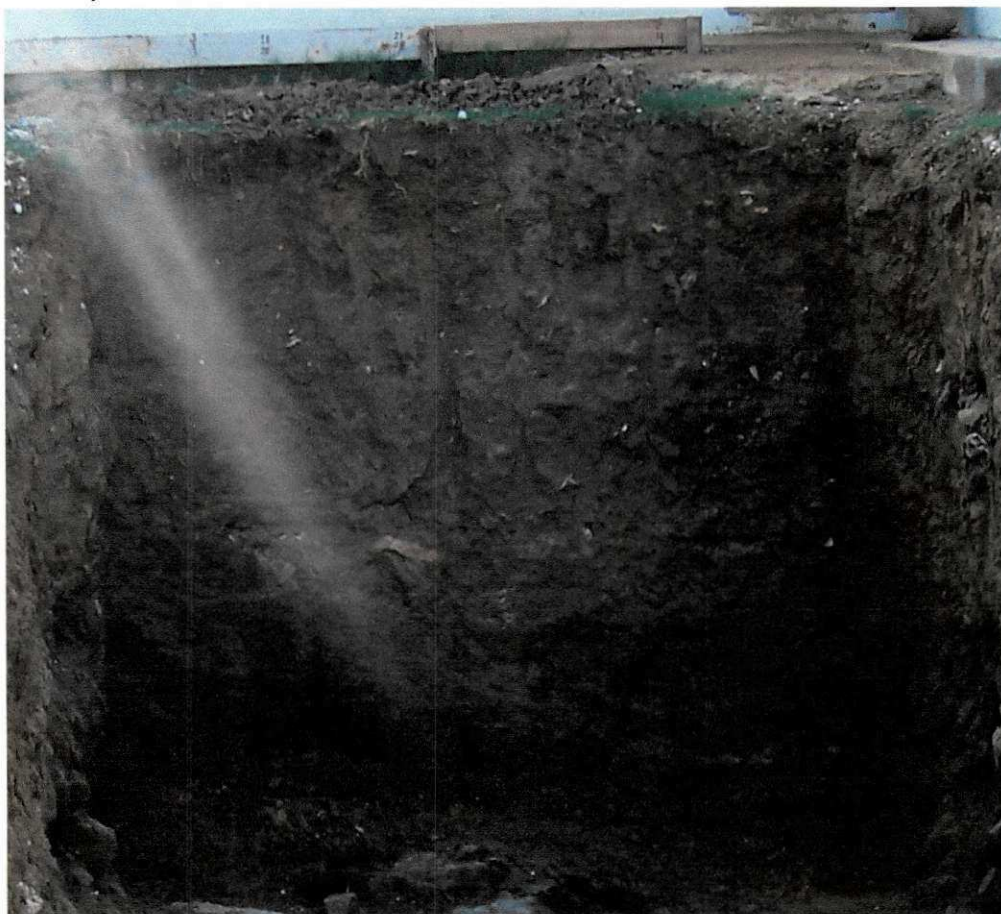
A sondagem de reconhecimento, do subsolo existente no local, detectou uma camada superficial de 1m de espessura de aterro, proveniente de uma antiga movimentação de terra para o nivelamento com as ruas adjacentes. Além disso, abaixo da camada de aterro foi detectada uma camada de 1,20m de espessura de rocha decomposta e mais abaixo a rocha sã. A rocha sã foi encontrada em diversas cotas diferentes. A figura 7 mostra o perfil do terreno.

Figura 6 – Perfil do Terreno.

Após a sondagem, os engenheiros responsáveis pela execução, e projetos, resolveram deixar as fundações sobre a rocha sã, apesar de o solo pedregulhoso compactado, encontrado antes da rocha sã, fornecer uma boa resistência. Sendo assim, de acordo com a Tabela 2, poder-se-ia considerar como resistência admissível, para o cálculo das fundações, um valor de 1,5mPa, e classificá-la como sendo rocha laminada com pequenas fissuras estratificadas, e não rocha sã.

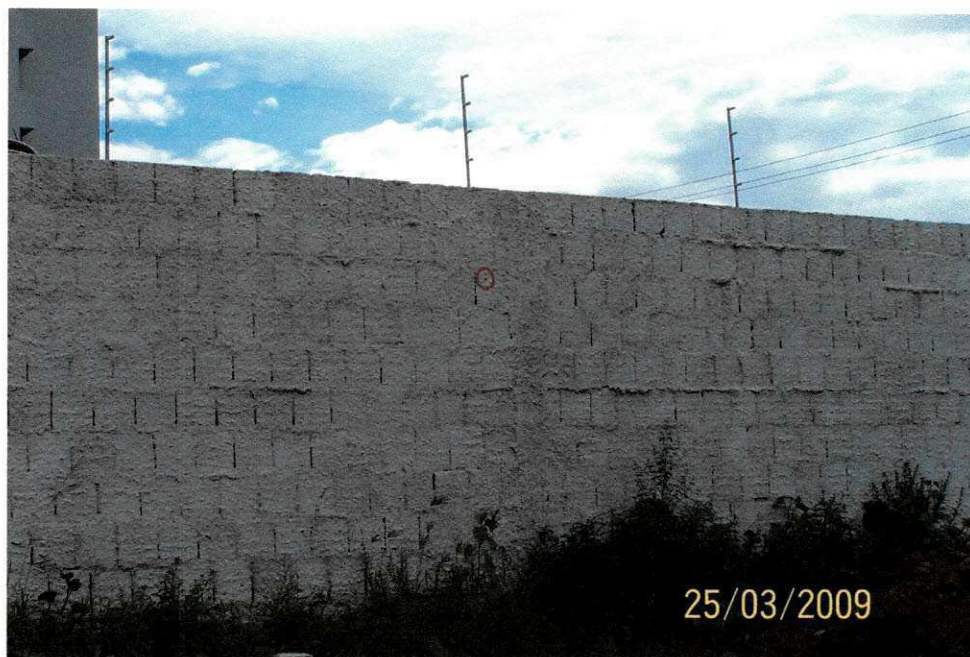
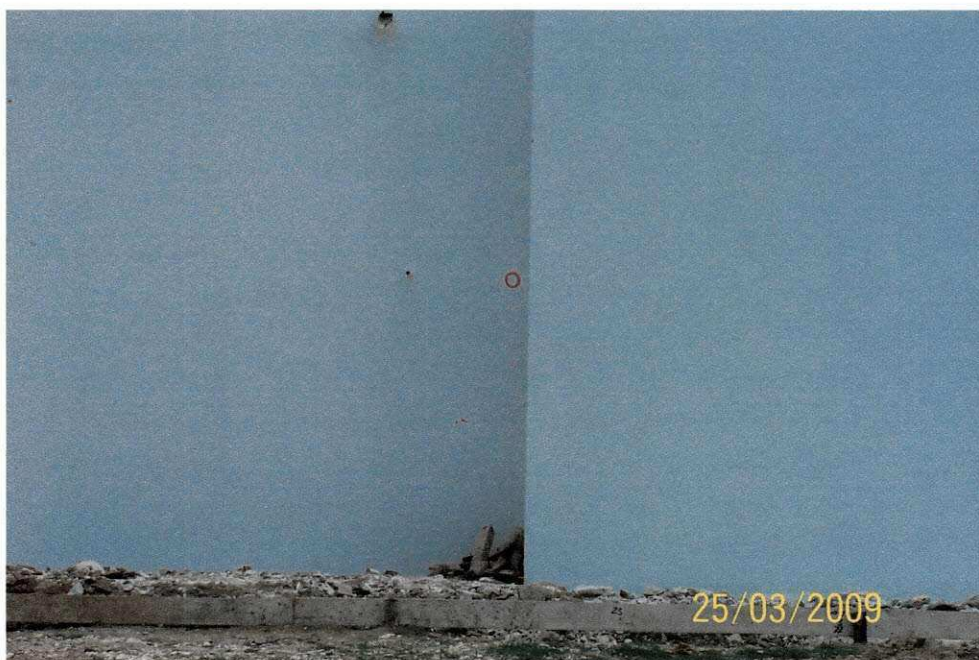
Figura 7 – Marco de referência na locação da obra.

Figura 8 – Marco de referência na locação da obra.

Na medida em que o quadro de funcionários estava sendo formado, de acordo com as metas pré-estabelecidas no cronograma físico-financeiro, a marcação da obra era iniciada. Primeiramente, o topógrafo foi chamado para fazer a marcação da tabeira, pois, com os instrumentos que ele usa podemos chegar a uma precisão desejável que o projeto arquitetônico exige, assim como, o orçamento geral da obra. Com a planta de locação em mãos, o engenheiro responsável pela obra exigiu de início um ponto fixo nos muros do terreno, onde teríamos uma referência para o resto da locação, sem corrermos tanto risco de perder esse ponto por negligência de operários ou de máquinas. As figuras 8 e 9, mostram dois pontos fixos que foram utilizados como referência na marcação, de um total de quatro pontos, um em cada face da tabeira, para que ficassem formando duas retas perpendiculares. A partir desses pontos, foram cravados os barrotes de madeira ao redor de todo o caixão da construção e nos barrotes foram fixados sarrafos devidamente nivelados para que, a

Todo esse serviço foi feito pelo mestre de obra com auxílio de dois operários e sobre a supervisão do engenheiro acompanhado do estagiário. O material utilizado para esse serviço foi: mangueira de nível (de pedreiro); nível de bolha; prumo de centrar, trena e fio de aço.

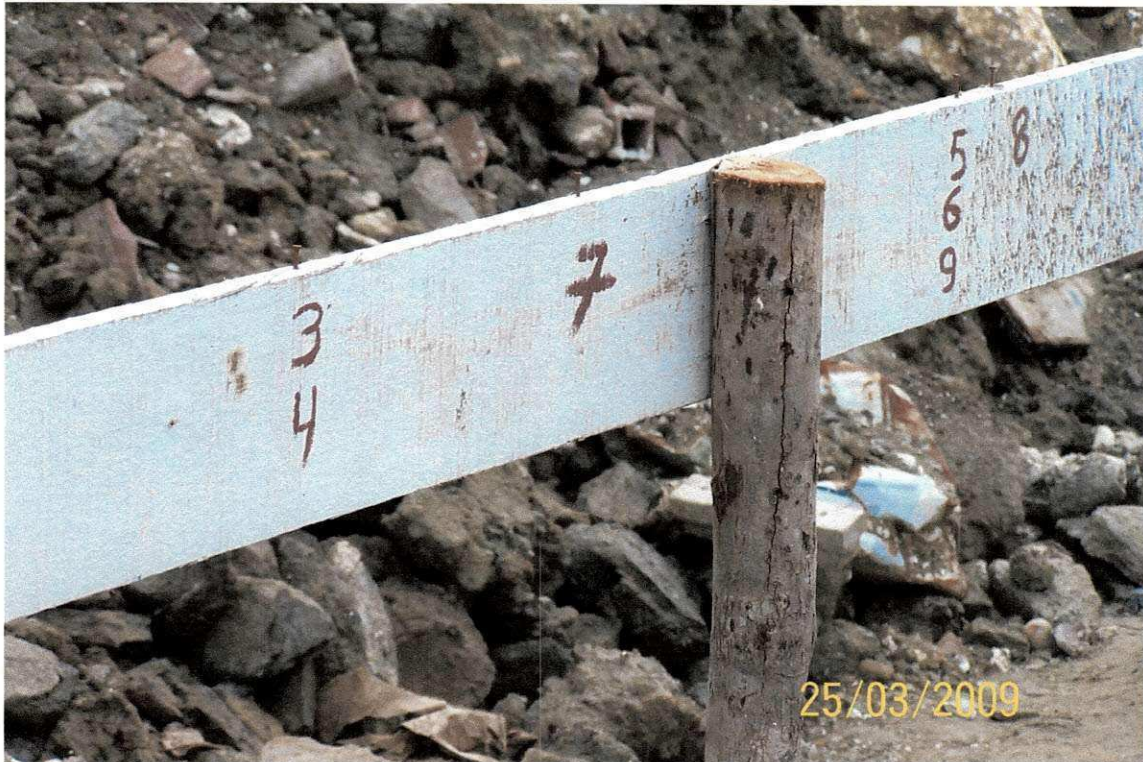
A figura 10 mostra como fica a ^{ou} marcação do eixo dos pilares na tabeira.

Figura 9 – Exemplo de marcação, na tabeira, de eixo de pilar.

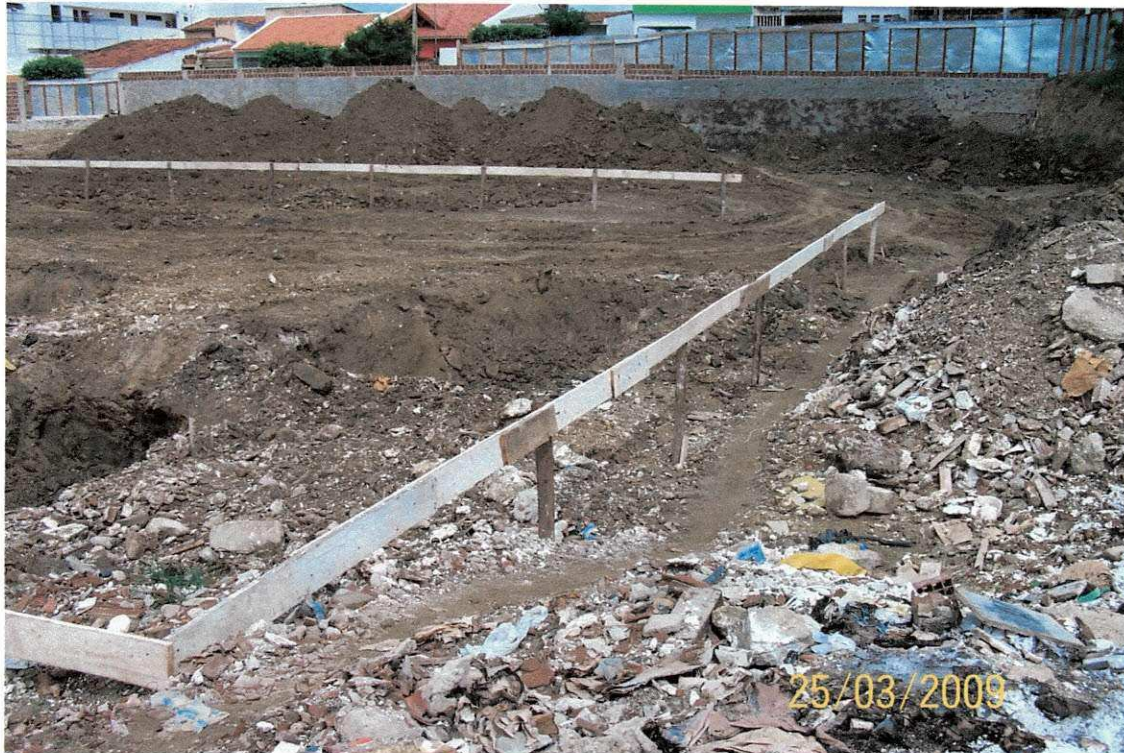
Ao final da marcação da obra, iniciava-se as escavações das sapatas corridas do alojamento, e as escavações das sapatas isoladas dos pilares da torre A do Vivant Club Residence. A figura 11 mostra como ficou o layout do terreno após a conclusão da marcação e a figura 12 mostra o início das escavações, já com o gabarito finalizado.

Figura 11 – Final da marcação do gabarito e início das escavações.

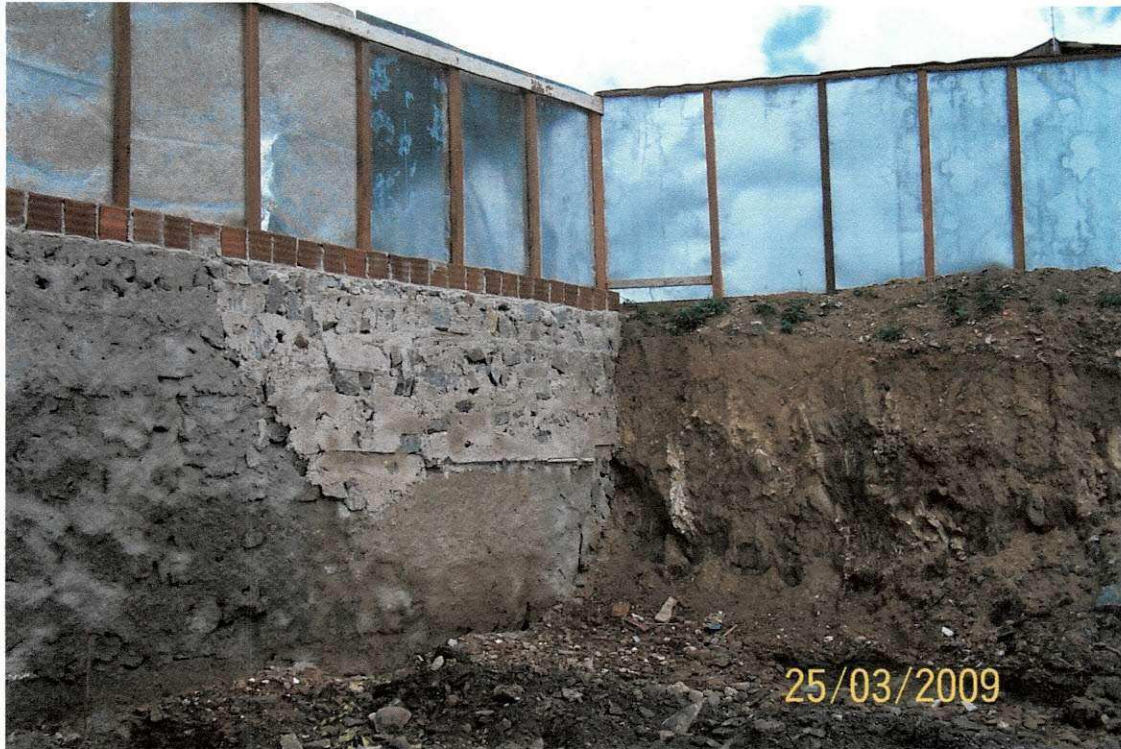
O muro de arrimo foi projetado pelo engenheiro responsável da obra e executado logo após o corte, antes da temporada de chuvas. Com base de 1m, topo com 0,60m e altura máxima de 2,50m, o muro foi executado rapidamente em duas semanas. Acrescentado também, na parte externa do muro, um dreno com 0,40m de largura e feito de areia média e brita, ajudando a escoar a água presente no subsolo para uma caixa de passagem e posteriormente desviado para rede coletora de águas pluviais ou de esgoto, e sem maiores transtornos para a obra. A figura 13 mostra mais detalhes do muro de arrimo.

Figura 12 – Muro de arrimo.

No início da obra, antes de começar a construção do muro, começou a movimentação de terra, pois, o terreno foi nivelado com a Avenida Raimundo Nonato. Ao se fazer esse nivelamento, a Rua Antonio de Souza Lopes ficou com cota +2,50m em relação ao nível zero da avenida, daí, surgiu à necessidade de se fazer um muro de arrimo para conter a barreira.

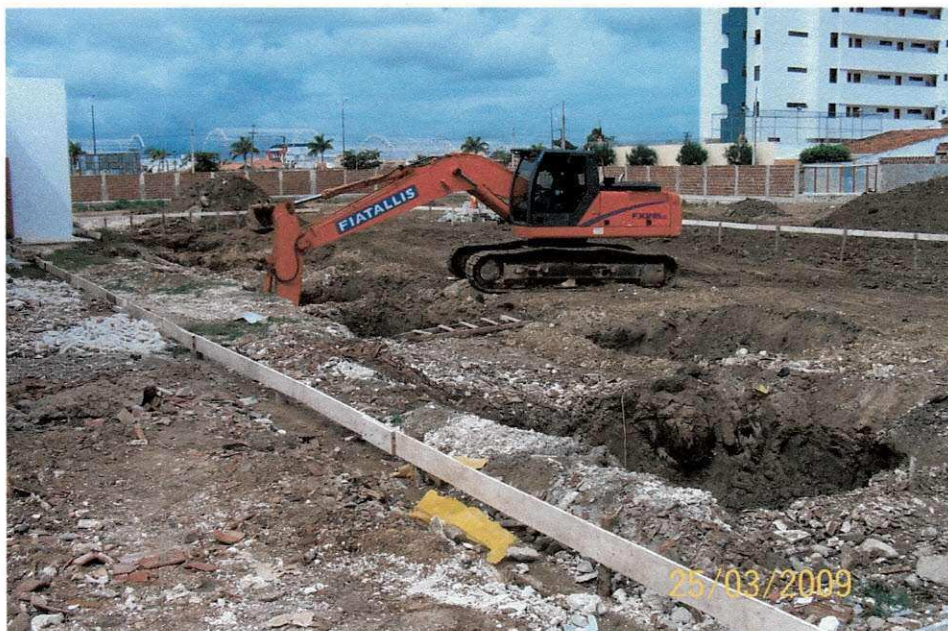
Figura 13 – Escavadeira retirando material solto.

O material após ser retirado do buraco era jogado fora, da área delimitada pelo gabarito, pela própria máquina, adiantando bastante o serviço, pois, havia muito espaço disponível. Logo após dois operários limpavam o fundo da vala para o operador da máquina visualizar melhor os pontos para inserir a broca e soltar mais material, até chegar ao solo mais duro ou na rocha.

Depois de finalizado o gabarito, começaram as escavações para colocação das sapatas. Para esse serviço de escavação inicial foi contratada uma empresa especializada e que dispunha de máquinas apropriadas para o serviço. Uma escavadeira adaptada com uma concha, para retirada do material fofo e uma broca, para soltar o solo mais compactado, fez o serviço de escavação até a rocha em pouco mais de três semanas, a seqüência de serviço é mostrado nas figuras de 14 a 16.

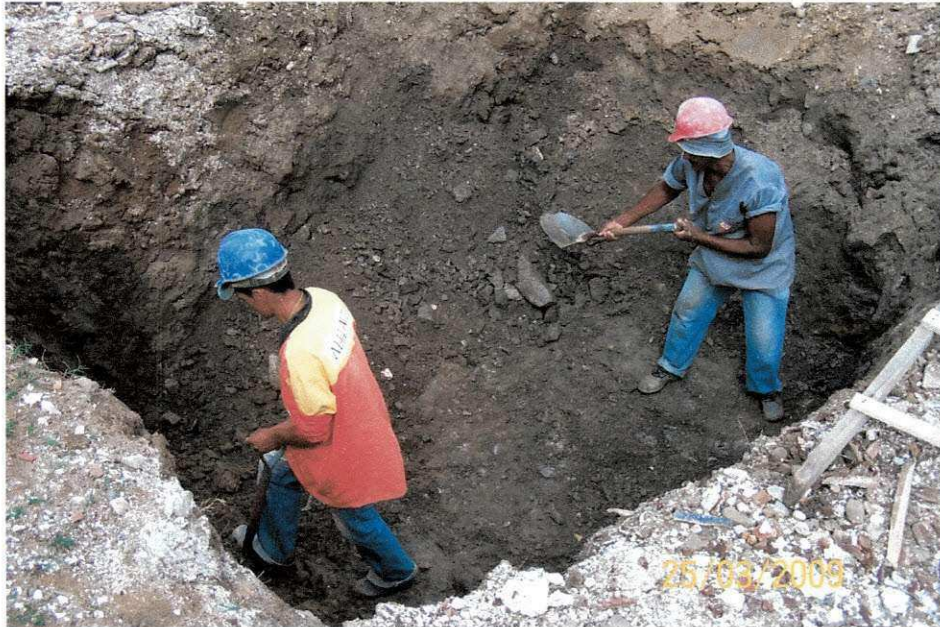
Figura 14 – Limpeza do fundo da vala.

Enquanto o fundo da vala não alcançasse um nível de resistência aceitável, no projeto das fundações, o trabalho de escavação continuava.

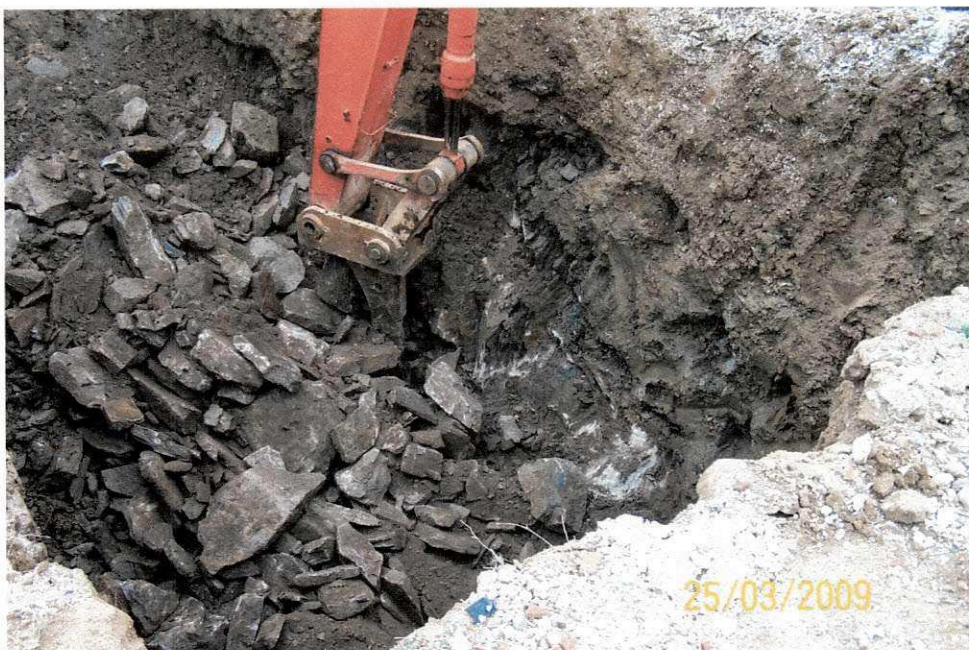
Figura 15 – Broca soltando rochas.

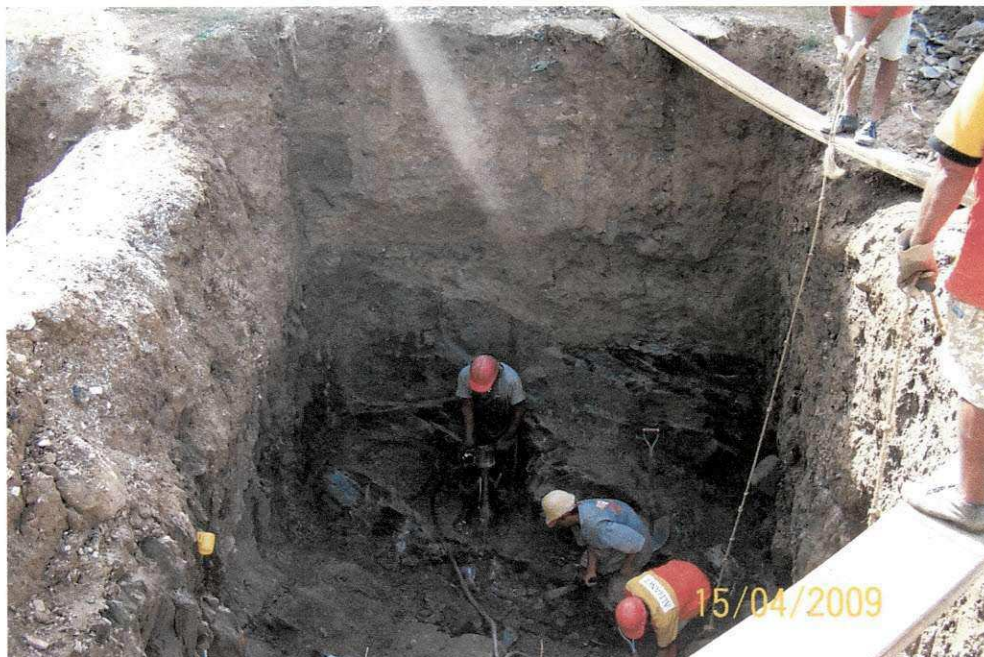
pois, não é capaz de trabalhar na rocha. A partir desse momento, a escavadeira era substituída por um rompedor a ar comprimido, com operação manual, onde os operários entravam na vala e continuavam o trabalho de nivelar a rocha o mais próximo possível de uma área plana. O trabalho com os rompedores demorou mais do que o trabalho com as escavadeiras, pois, começava o período chuvoso e entrava muita água nas valas. Algumas rochas mais duras o rompedor não conseguia trabalhar, então era substituído por material explosivo. Para tal serviço foi contratada outra empresa especializada, onde operários especializados utilizavam perfuratrizes manuais para perfurar a rocha a determinadas profundidades, pré-determinadas para alcançar o corte desejado da rocha, e então depois se retirava o material manualmente. Os grandes problemas nesse tipo de serviço são: a segurança dos operários, pois, estão expostos a encostas não escoradas e os pedaços de pedra, que são quebrados, são muito pesados para serem retirados manualmente, então tinha que existir mais operários para quebrarem os pedaços maiores. Esse serviço teve um prazo de mais de um mês de duração, atrasou bastante o cronograma dos serviços. A figura 17 mostra os operários fazendo esse serviço.

Figura 16 – Operário operando o rompedor.

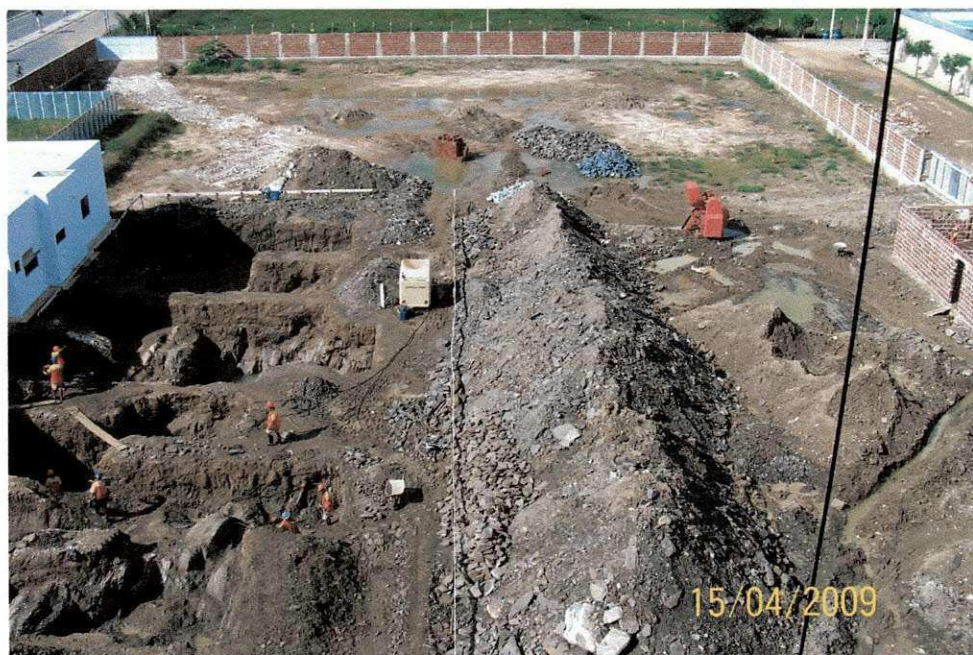
o fluxo dos operários na obra, pois, depois das sapatas e arranques serem concretados, parte do material vai ser reaproveitado no reaterro das valas e o restante é o expurgo. A figura 18 mostra o canteiro de obras após o término das escavações das valas.

Figura 17 – Canteiro de obras após o final das escavações.

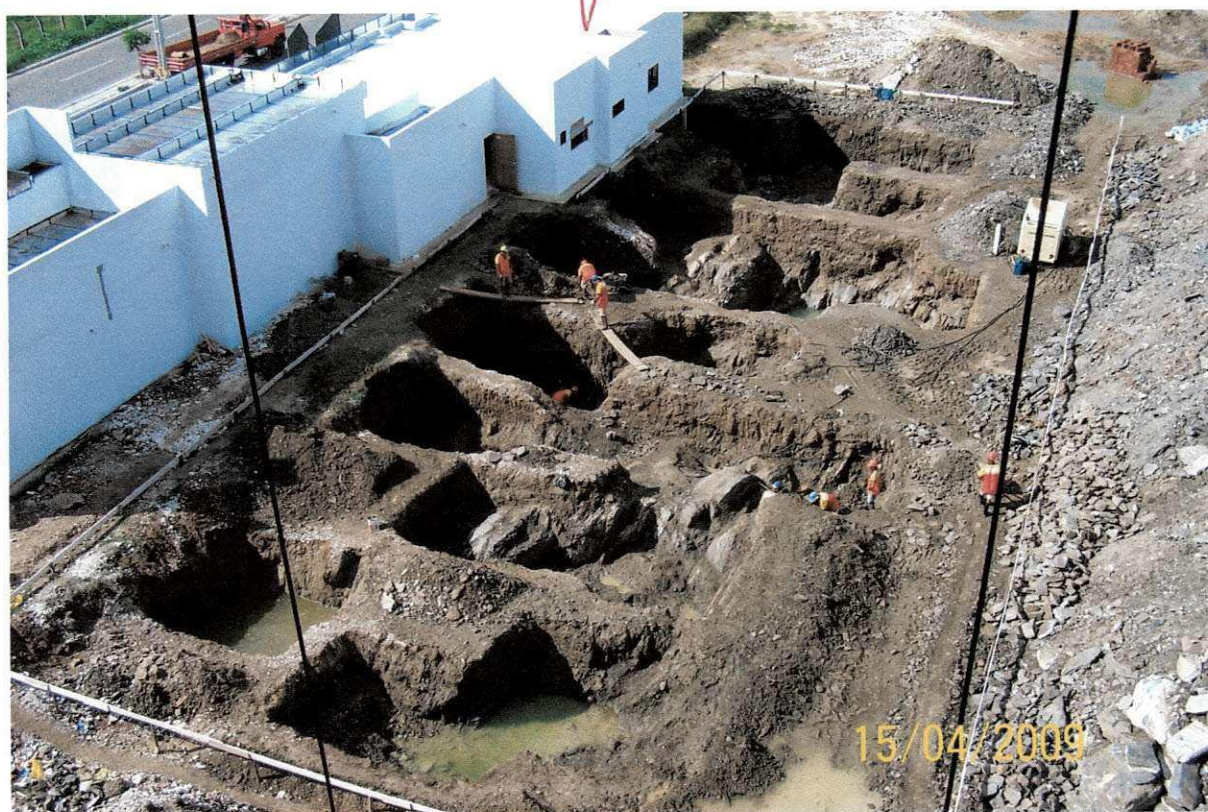
Figura 18 – Conjunto de valas da torre A.

A figura 19 mostra o conjunto de valas escavadas para colocação das sapatas da torre A, do Vivant Club Residence.

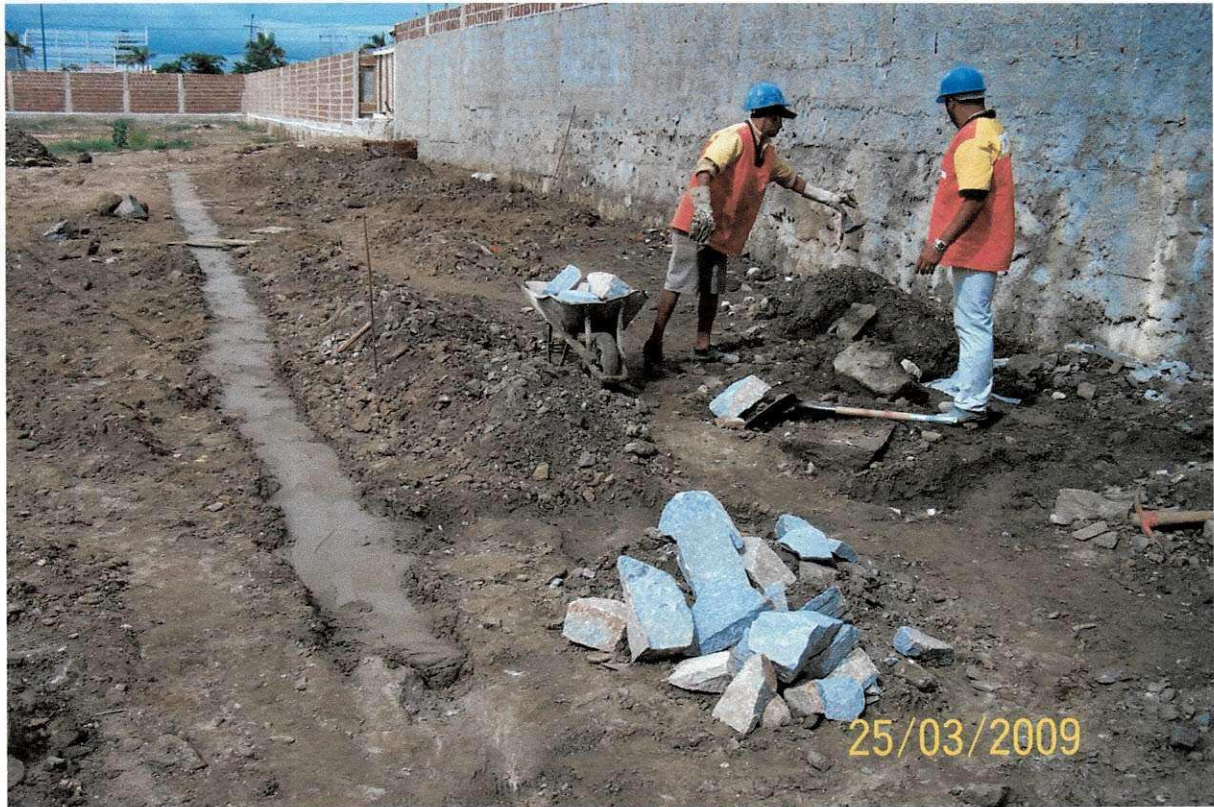
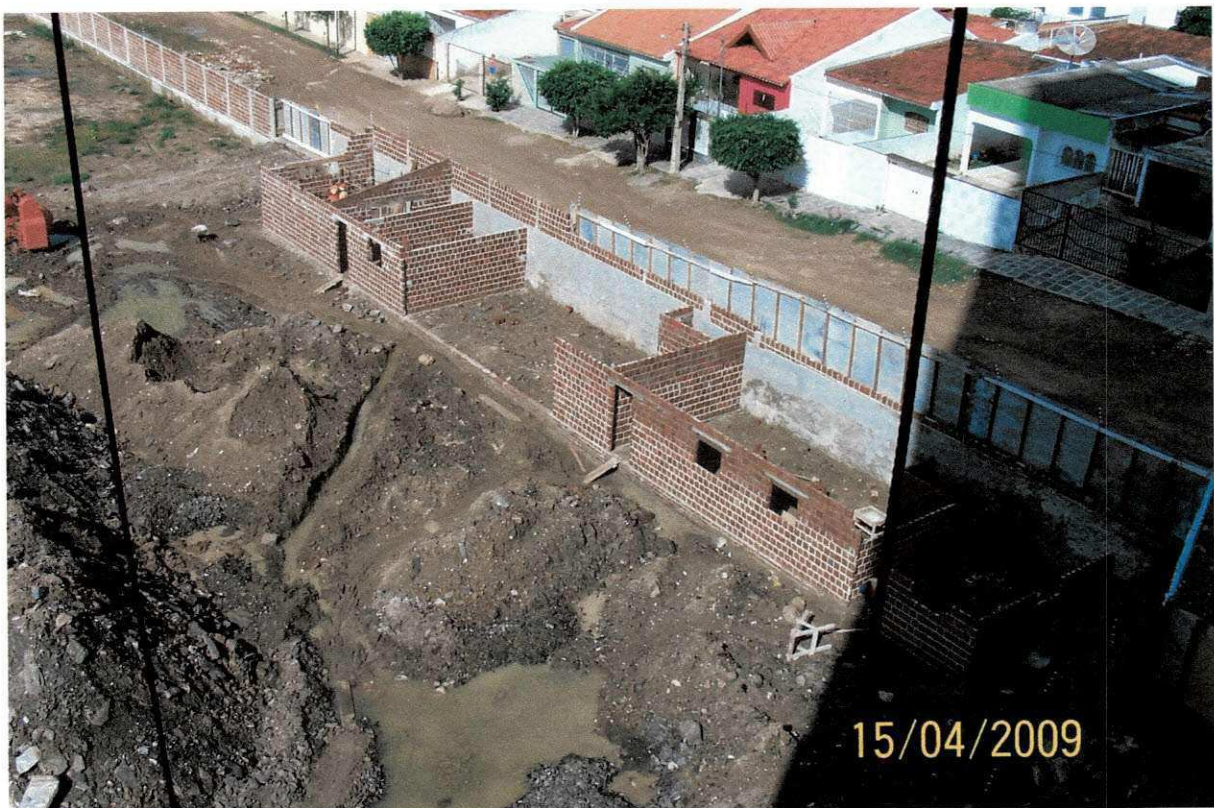
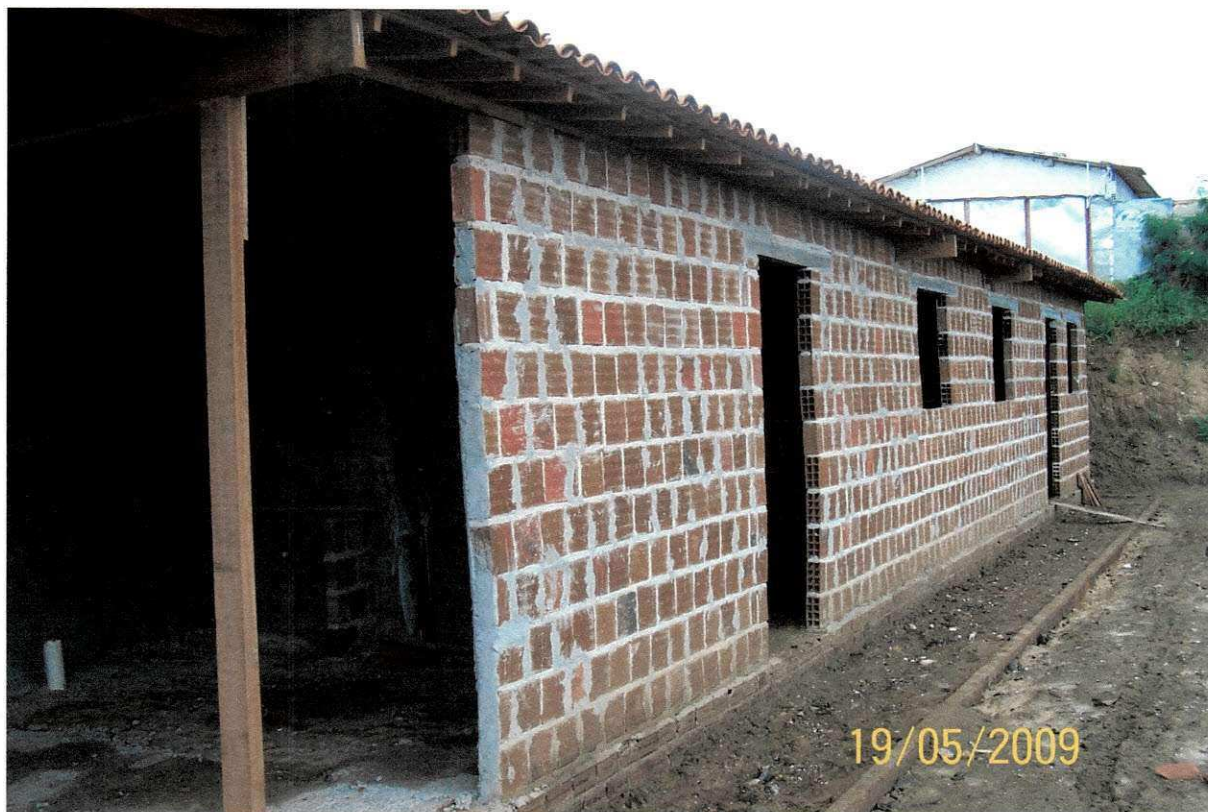
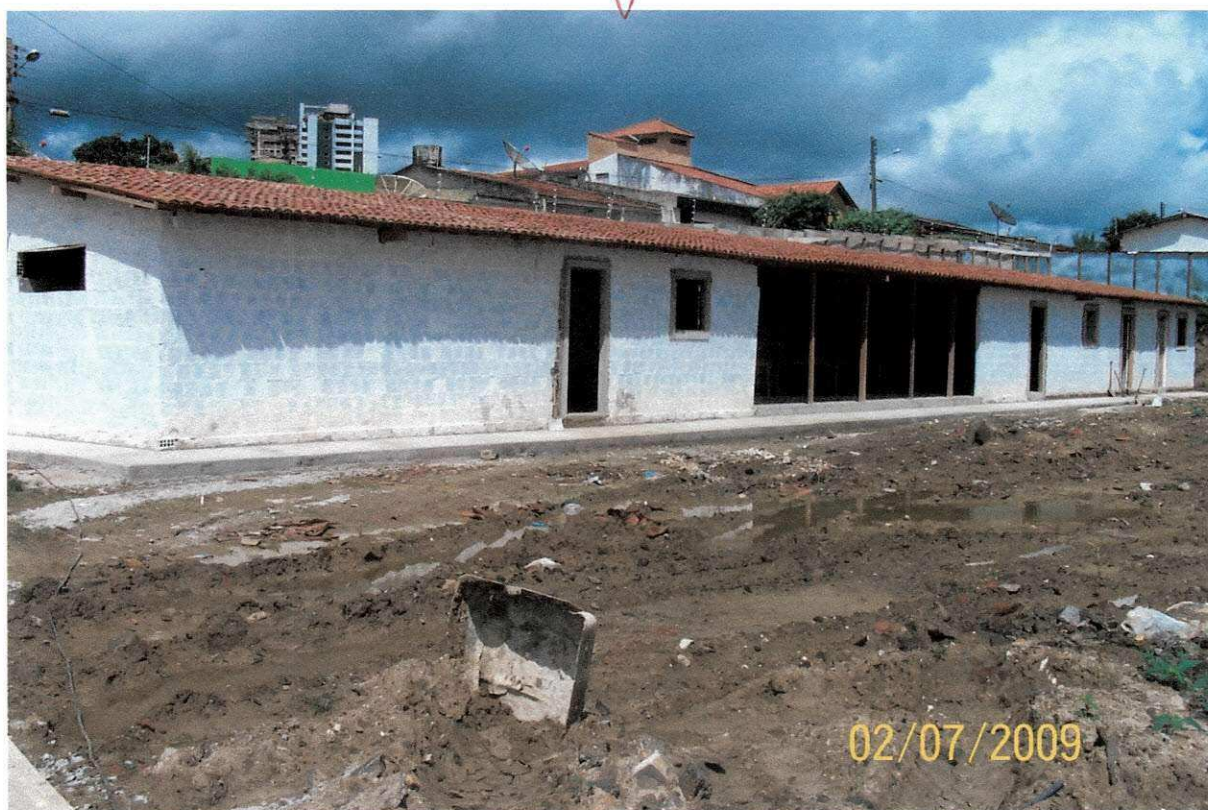
Essas instalações usam, geralmente, materiais e acabamentos simples feitos todos em alvenaria de bloco cerâmico, sem revestimentos nas paredes, apenas caiação, a cobertura é de madeira com telhas cerâmicas, e sem forro de gesso ou laje. Os sanitários e a cozinha têm o revestimento na área molhada de cimento, desempenado com desempenadeira de aço, para ficar mais liso e de fácil limpeza.

Figura 19 – Construção das instalações do canteiro.

Figura 20 – Construção das instalações do canteiro.

Figura 21 – Construção das instalações do canteiro.

Figura 22 – Construção das instalações do canteiro.

Toda a construção das instalações do canteiro de obras é provisória, não será reaproveitada nada para o empreendimento, depois de pronto. Todas as etapas de construção das instalações do canteiro de obras estão retratadas nas figuras 19 a 22.

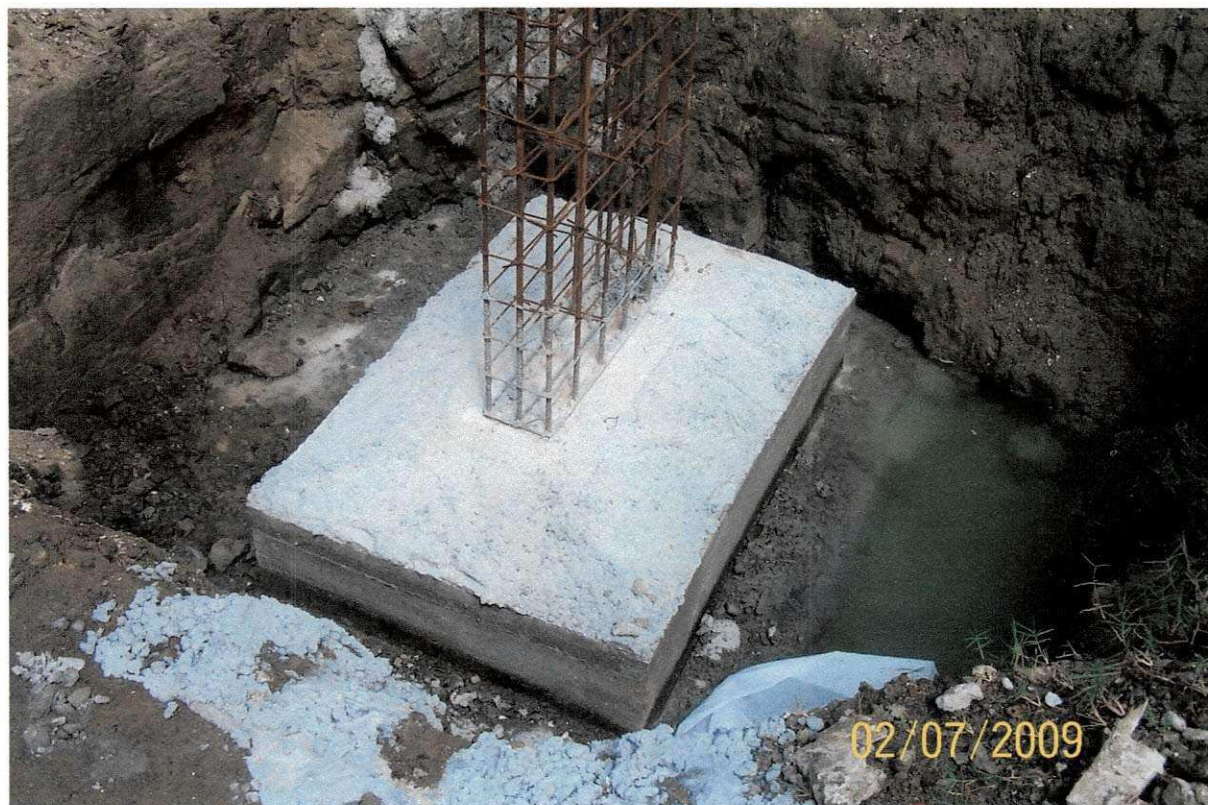
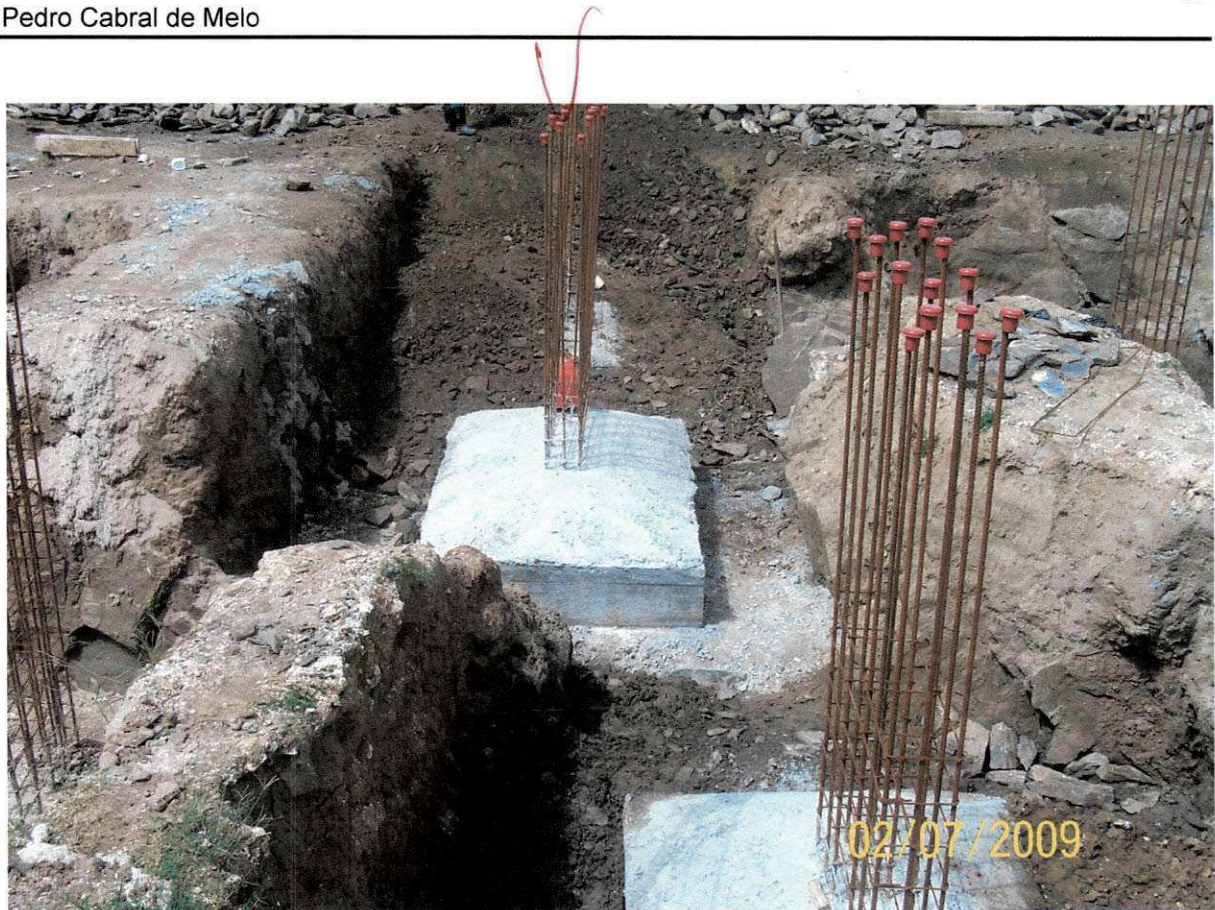
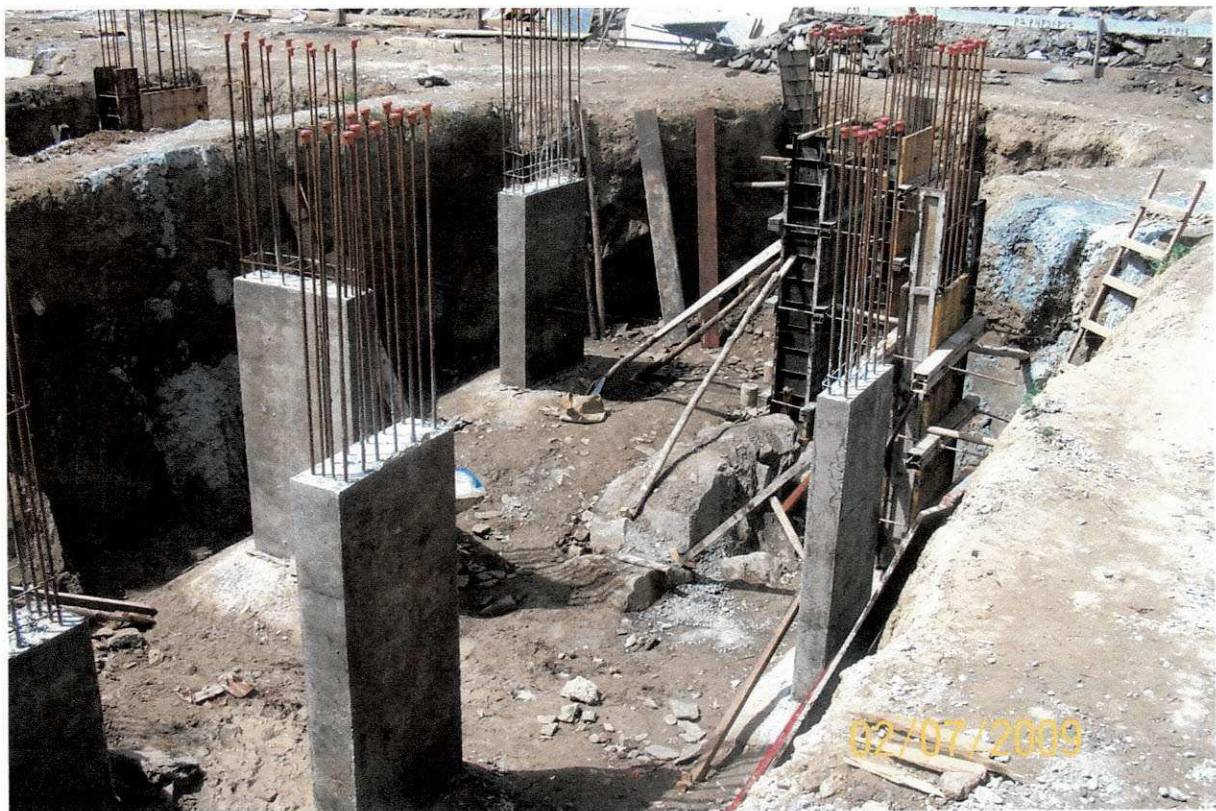
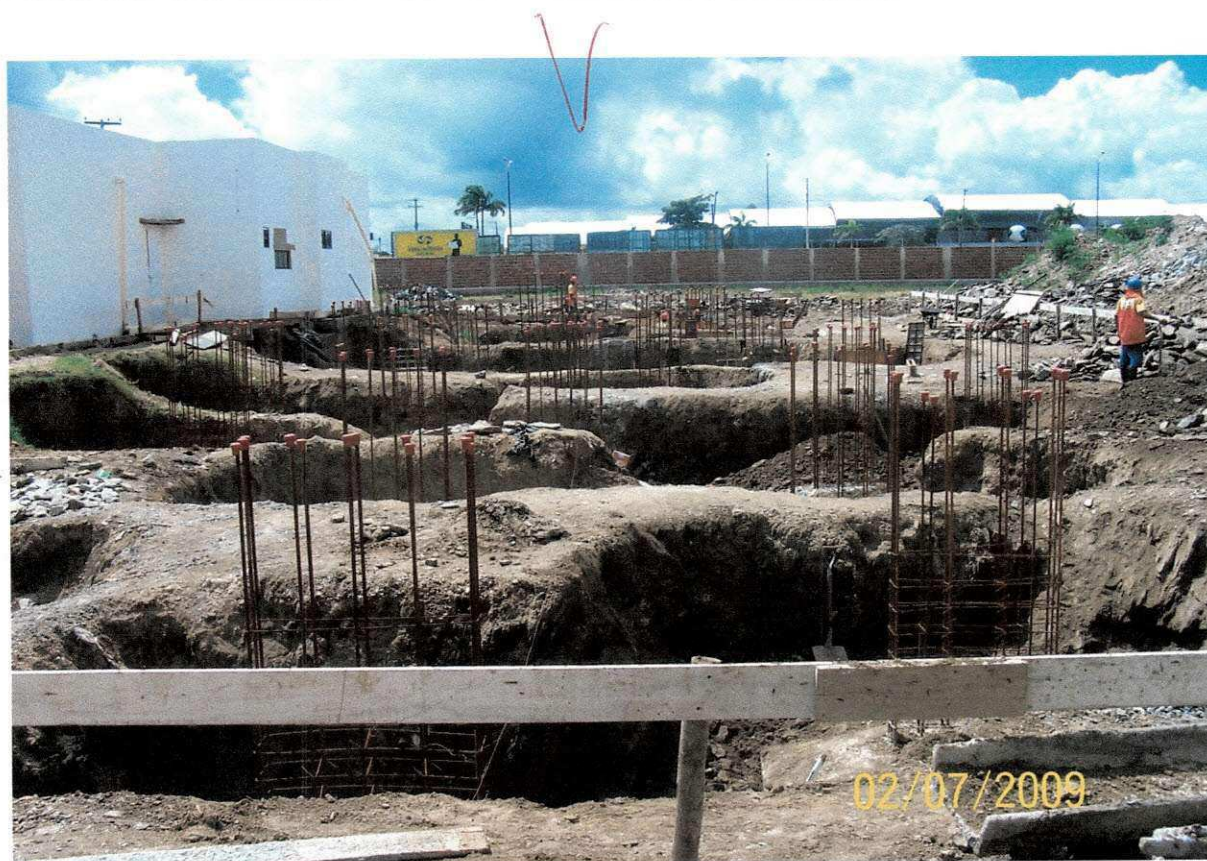
As figuras de 25 a 28 mostram algumas peças do da obra do Vivant Club Residence concretadas de acordo com os procedimentos acima descritos.

Figura 25 – Sapata concretada.

Figura 26 – Sapatas concretadas.

Figura 27 – Sapatas e arranques concretadas.

Figura 28 – Espera de aço para os pilares.

O concreto utilizado nessa fase da obra é da classe C40, que de acordo com o procedimento de projeto de estruturas de concreto NBR-6118:2003, é indicado para uma classe IV de agressividade ambiental, que é bem superior a classificada no local, que é classe II, e, de acordo com a norma um concreto de classe C25 era suficiente.
