RELATÓRIO DE ESTÁGIO SUPERVISIONADO

Relatório do estágio supervisionado realizado na empresa MARTINS E PORTO Construções LTDA. E apresentado ao Curso de Engenharia Civil da Universidade Federal de Campina Grande - UFCG, Campus Campina Grande - PB, como requisito à obtenção do grau de Engenheiro Civil.

RALINY MOTA DE SOUZA FARIAS
- CONSTRUÇÃO DE EDIFÍCIO MULTIFAMILIAR –
RESIDENCIAL EVIDENCE, LOCALIZADO NO BAIRRO DO
CATOLÉ, CAMPINA GRANDE/PB-

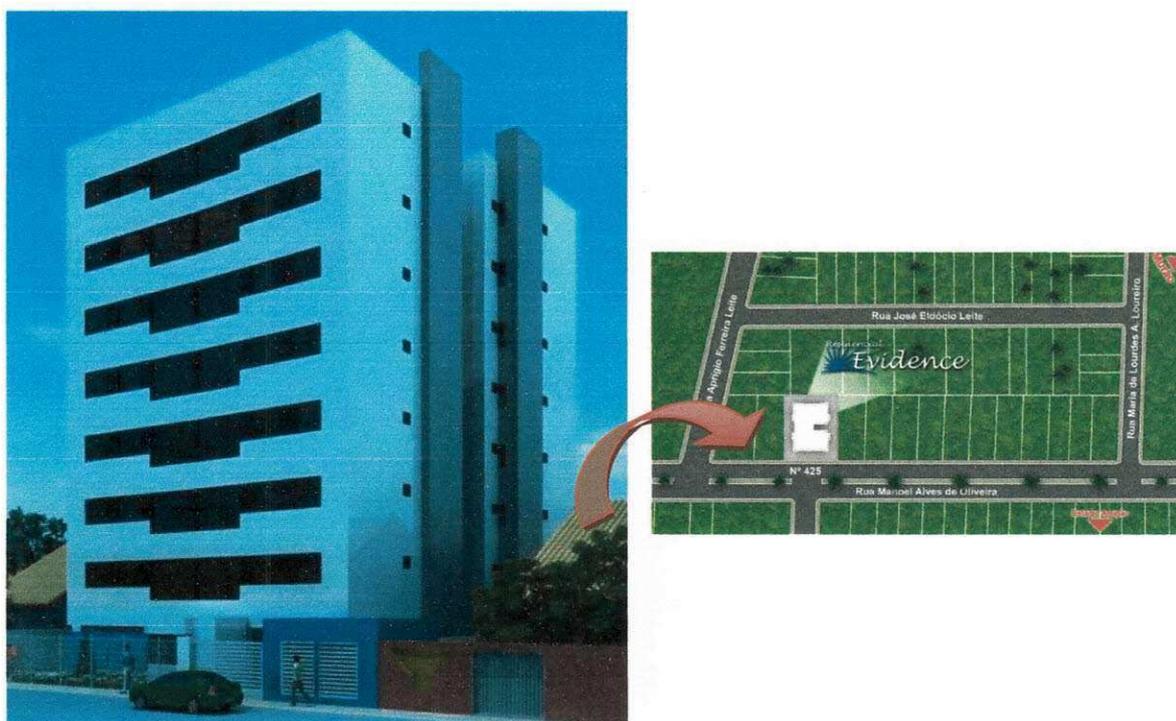
Figura 1 – Perspectiva Artística e localização da obra.

O estágio realizou-se durante a construção do Residencial Evidence (ainda em andamento), localizado na Rua Manoel Alves de Oliveira, N° 425, Bairro Catolé, na cidade de Campina Grande/PB, executada pela construtora Martins e Porto Construções LTDA. Trata-se de um edifício residencial (uma torre) de 7(sete) pavimentos (Figura 1), contando com quatro apartamentos tipo de 76,57 m² (Figura 2) de área por pavimento e uma vaga de garagem por apartamento.

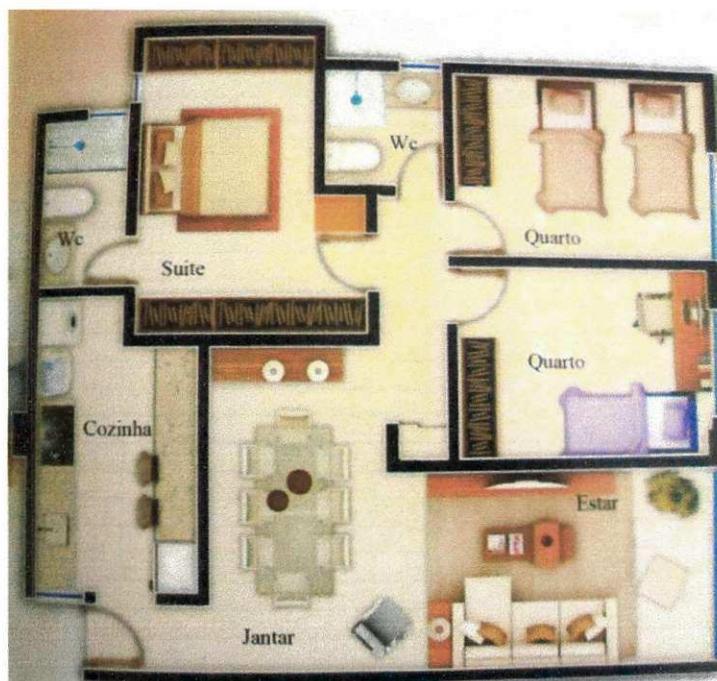
Figura 2 – Planta do pavimento tipo.

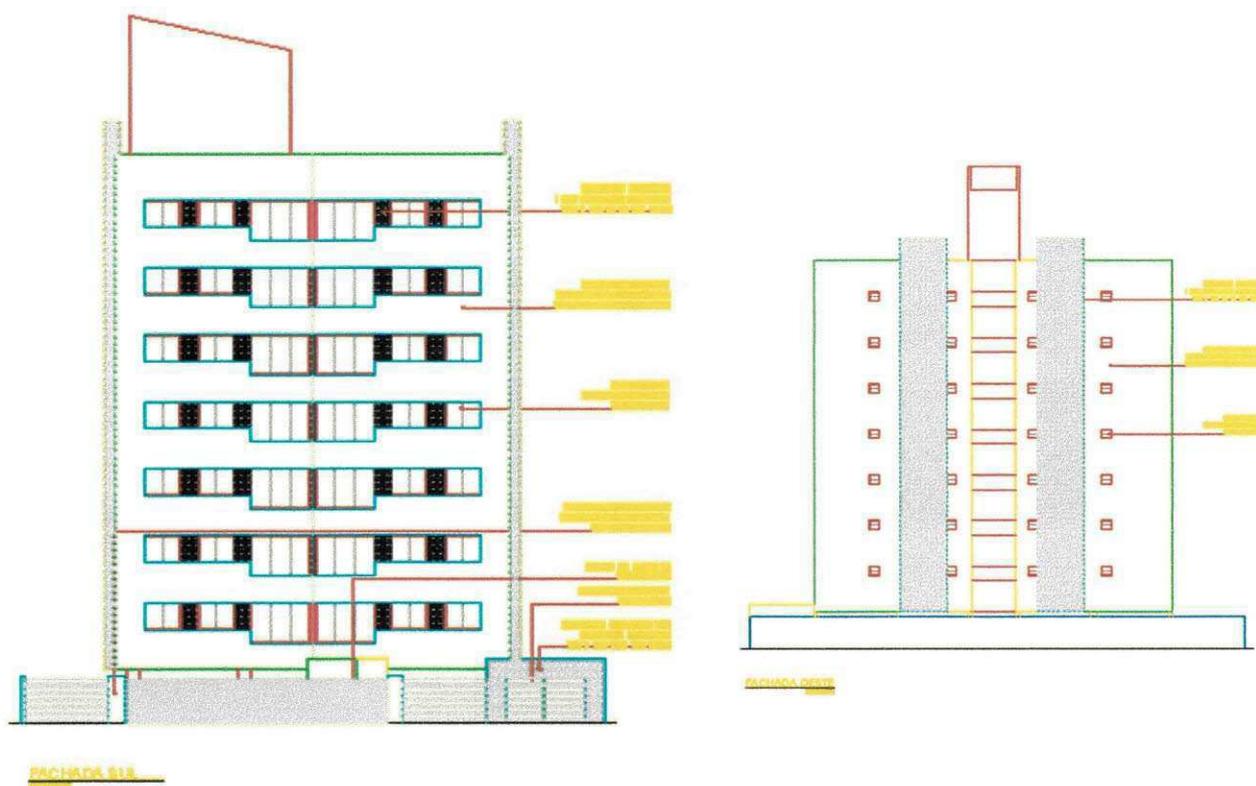
Figura 5 – Esboço das fachadas propostas no projeto arquitetônico.

O edifício residencial está sendo construído sobre pilotis e será composto por 7 pavimentos tipo. Onde teremos 04 apartamentos por andar, sendo todos idênticos, com 02 quartos, 01 suíte, 01 banheiro social, sala de estar, sala de jantar, cozinha, área de serviço e uma vaga de garagem. Construído em uma área nobre, tem o seu metro quadrado valorizado a partir de aproximadamente R\$ 2.130,00. Previsão de termino da obra é para Junho/2013.

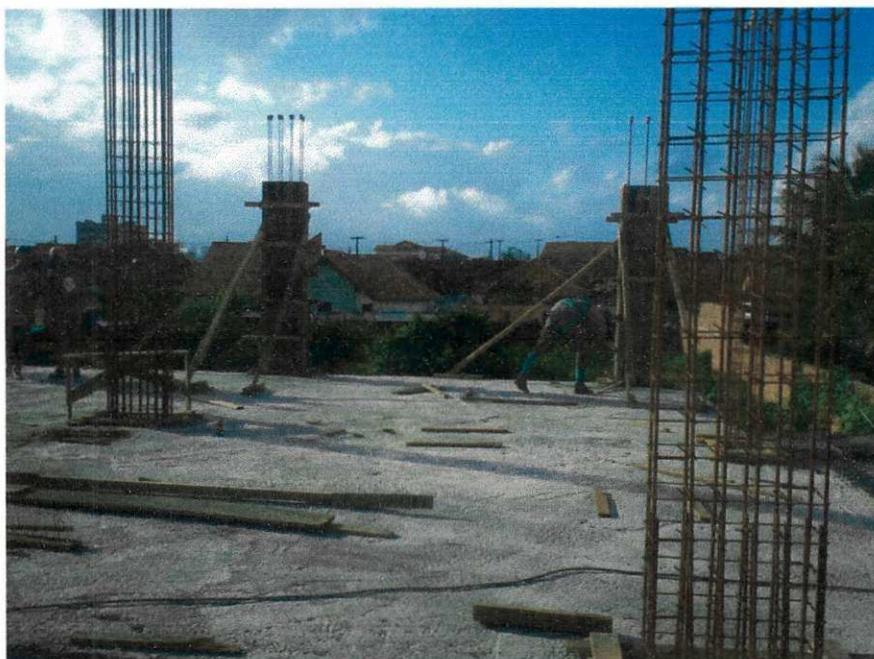
Figura 6 – Estrutura de aço dos pilares do Residencial Evidence.

A estrutura de pilares (Figura 6), vigas e lajes pré-moldadas está sendo executada conforme projeto estrutural, elaborado por escritório técnico especializado em estruturas de concreto, cujo responsável é o ex-professor da UFCG e Engenheiro estrutural José Benício. Há acompanhamento de um laboratório de análises tecnológicas, para verificação das resistências dos concretos utilizados, que estão sempre em torno 30 MPa.

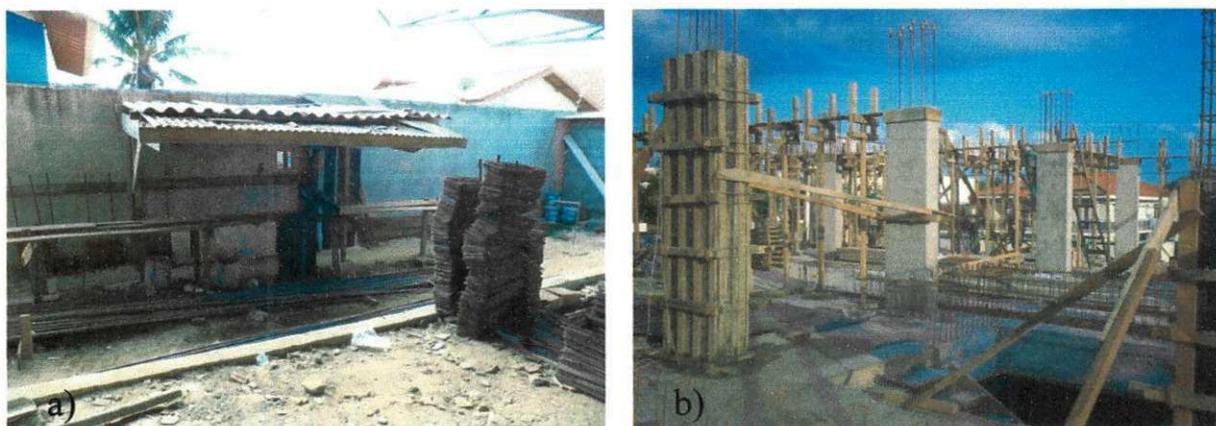
Figura 7 – a) Local do canteiro reservado para confecção da armadura; b) Disposição das esperas das vigas e das formas de madeira.

Para execução desta etapa da obra é imprescindível que o canteiro de obras esteja muito bem organizado, e disponha de locais específicos para preparação das armaduras, das formas de madeira e do concreto.

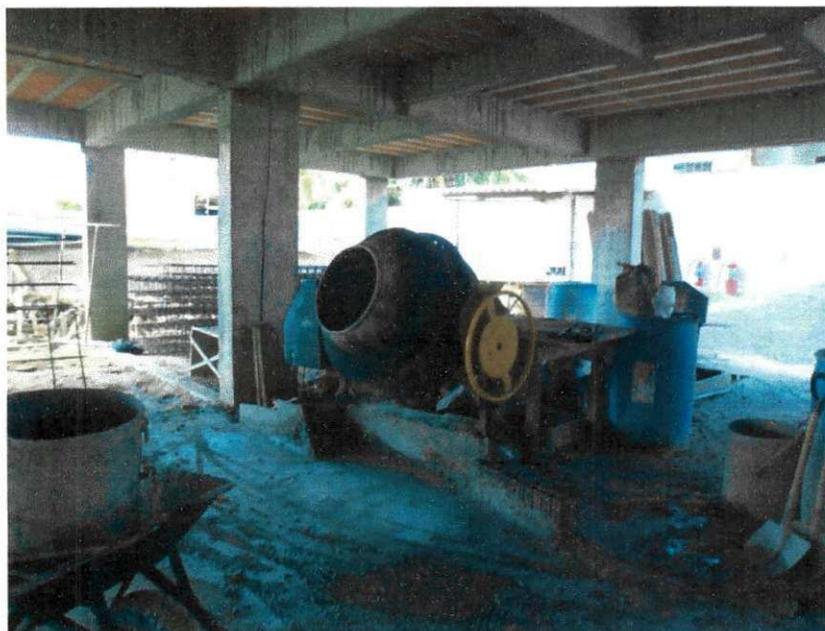
Figura 8 – Betoneira e local apropriado no canteiro, destinados ao preparo de concreto e argamassa.

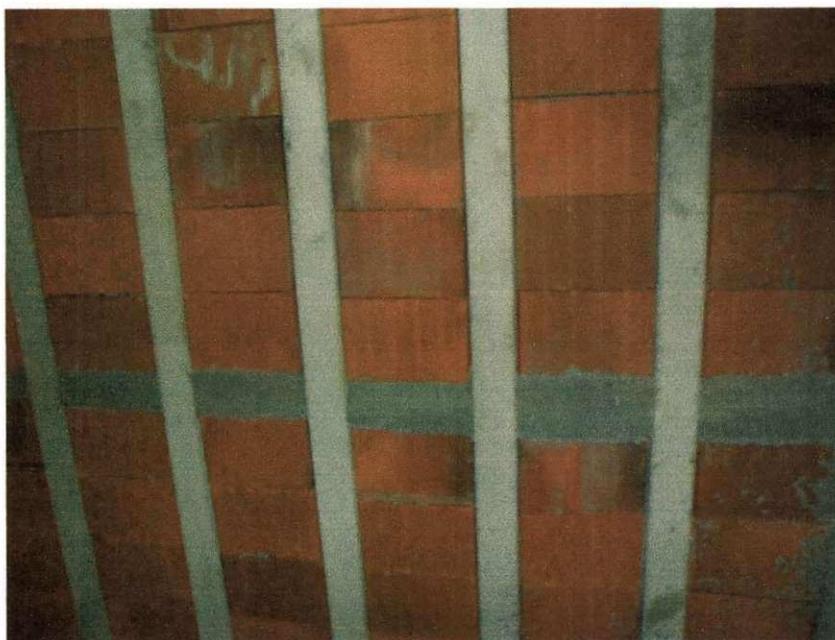
Figura 9 – Disposição da laje, em trilhos, blocos e viga-chata.

O *Evidence* apresenta área de aproximadamente 320 m² de laje a ser montada e concretada. Nelas são distribuídas em torno de 700 m de trilhos treliças (TR-8) e 3200 blocos cerâmicos de 30 cm, levando sempre em consideração a direção do menor vão. E para os grande vãos utiliza-se ainda vigas-chatas e malha de ferro fino, para garantir maior resistência da laje.

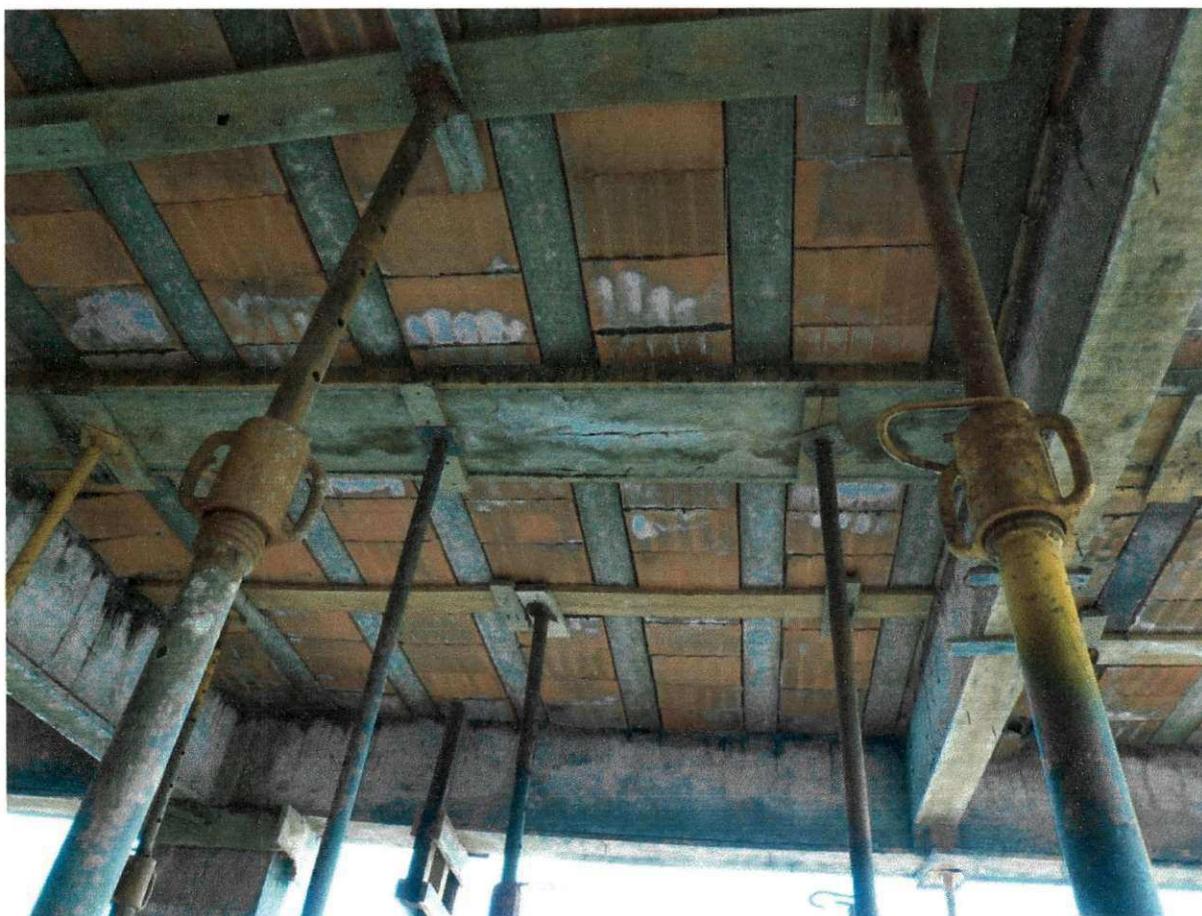
Figura 10 – Escoras metálicas para uso nas lajes.

As escoras de metal foram alugadas de uma empresa especializada. Essas escoras possuem ajuste de altura, fazendo com que sirvam em diversas lajes diferentes (do térreo para a laje de transição, por exemplo). As Figuras 10 e 11 mostram essas escoras.

Depois que as escoras são posicionadas elas são travadas lateralmente. Isso é feito para dar maior sustentabilidade às escoras. Esse travamento lateral é feito com pedaços de madeira amarrados às escoras a 1,2 m de altura. Essas escoras são apoiadas também nas paredes mais próximas para garantir a sustentação de todo o assoalho para concretagem e para dar estabilidade às escoras enquanto as longarinas e barrotes não estiverem posicionados.

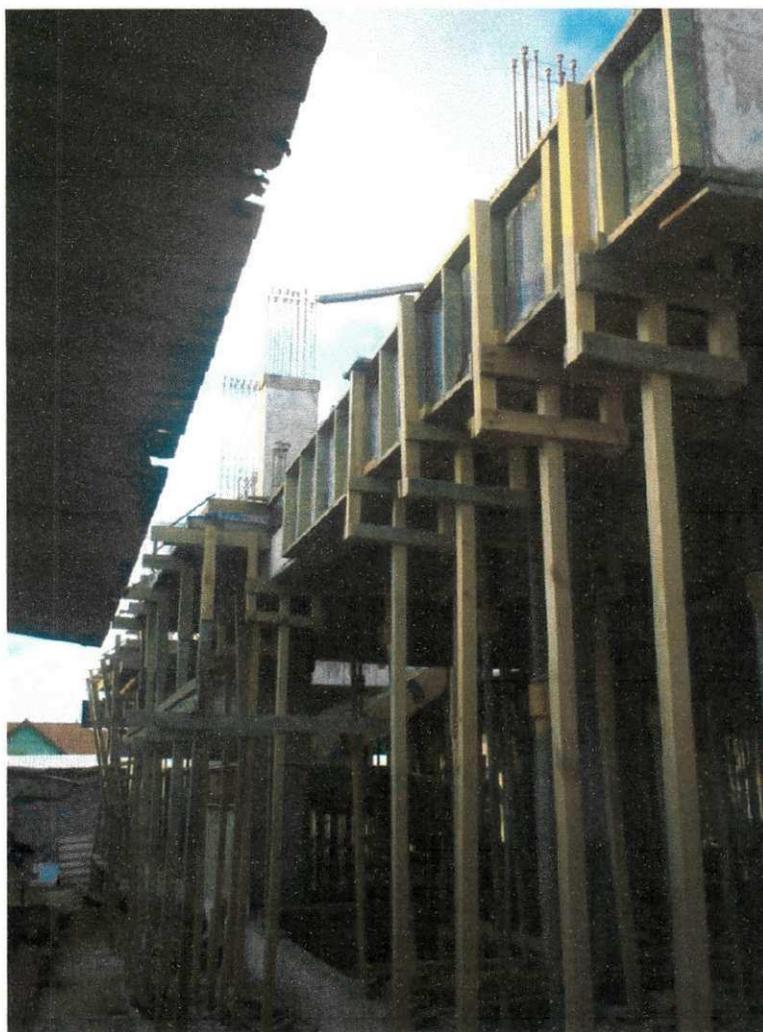
Figura 11 – Escoramentos das vigas utilizando madeira.

Escoramentos são as peças que são utilizadas para apoiar as lajes e também as vigas. As escoras podem ser de madeira ou de metal. Na obra em questão as escoras eram de metálicas para as lajes e de garfos preparados em madeira para as vigas.

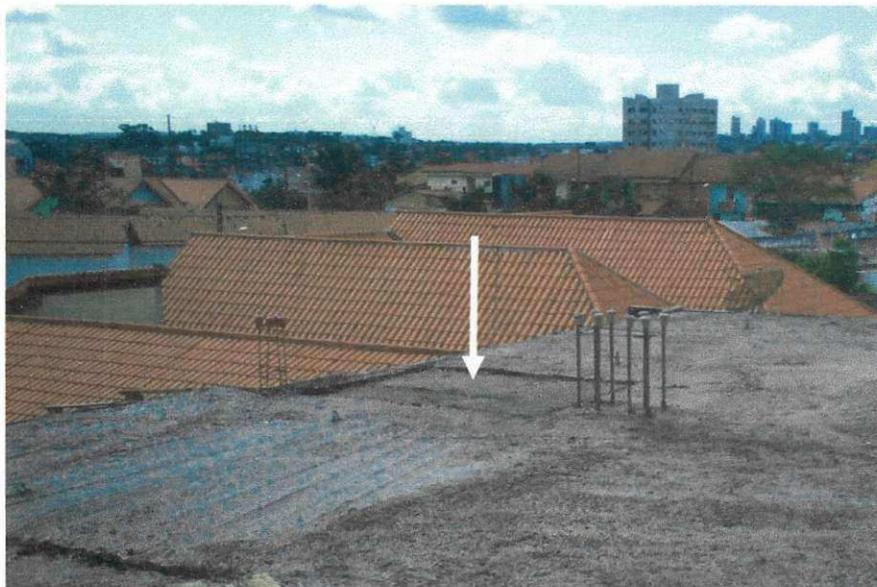
Figura 12 – Depressão no volume de concreto para áreas do banheiro.

A laje deveria ter na sua maior parte uma espessura de 12 cm. Algumas áreas, como as áreas úmidas do banheiro dos apartamentos, tinham uma espessura um pouco menor, de 9 cm. Essas áreas foram delimitadas com uma forma de madeira branca, de modo que a altura da laje interior a essa delimitação fosse menor que a exterior. As Figuras 12 e 13 mostra essa delimitação e a chegada do concreto em obra, que deveria começar às 7:30, mas que geralmente começa com atraso.

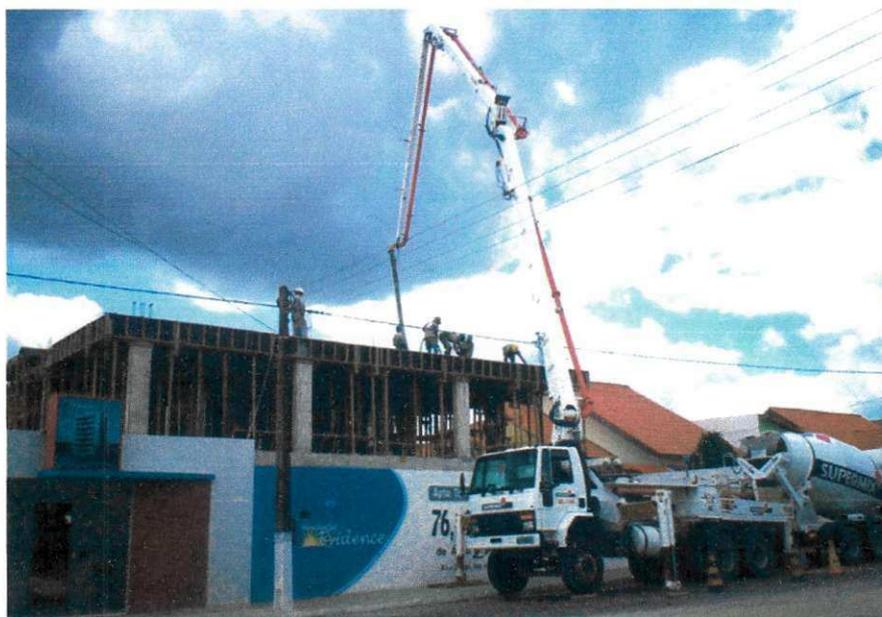
Figura 13 – Chegada do caminhão betoneira de concreto na obra.

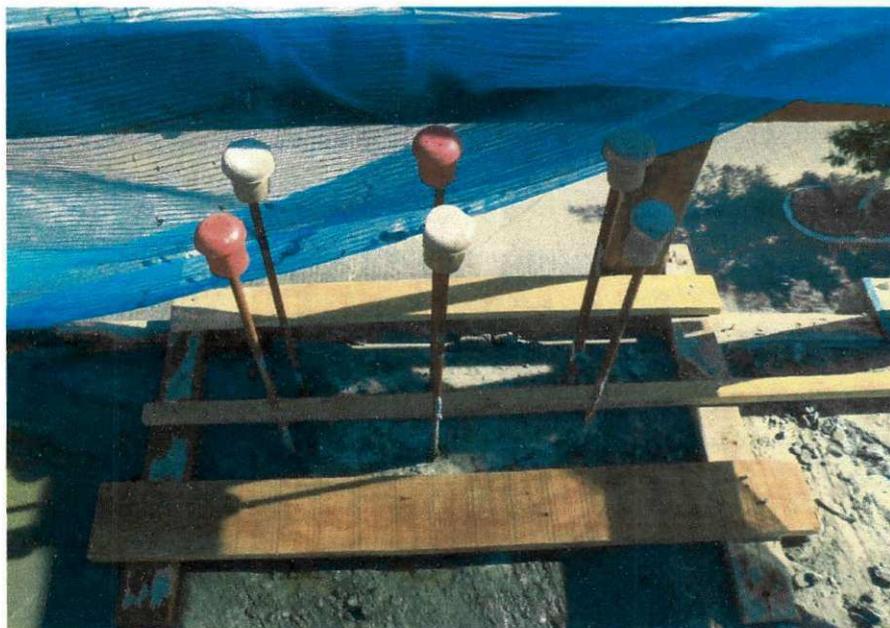
Figura 14 – Proteção das esperas de ferros e tela de proteção para a laje.

Uma medida de segurança adotada pela construtora durante a concretagem da laje foi que fossem colocados protetores em todas as armaduras aparentes que pudessem cortar algum funcionário. Esse protetor é feito de plástico e tem a cor rosa. Ele é muito importante para evitar cortes e até mesmo acidentes graves, além de tela de proteção ao redor de toda a laje para evitar qualquer tipo de acidente (Figura 14).

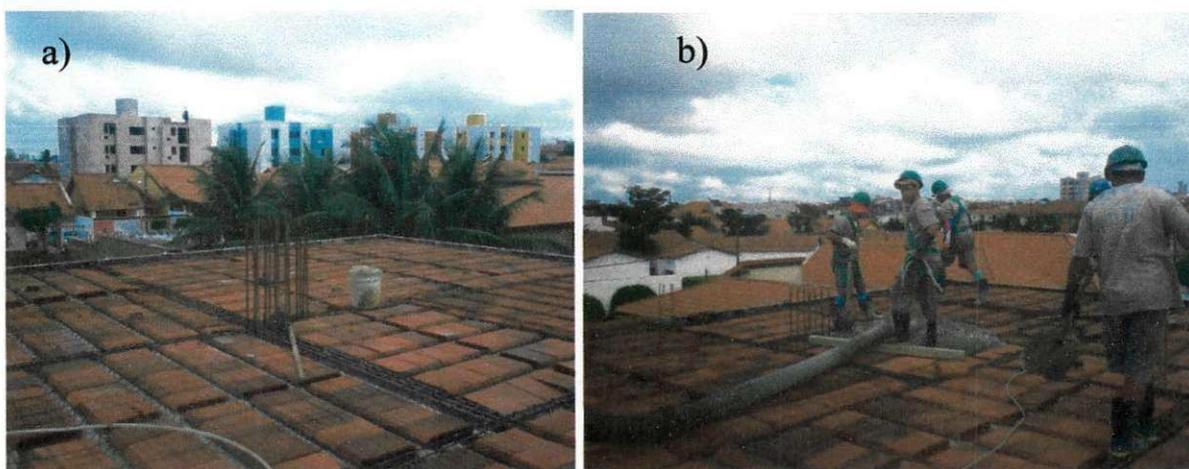
Figura 15 – a) mangueira molhando a laje; b) Início da concretagem.

Uma última etapa antes de lançar o concreto no pavimento é jogar água sobre o a laje que receberá o concreto. Isso é feito para limpá-lo e para ajudar na cura do concreto conforme Figura 15 a) e b).

pesada, uma vez que o mangote não dá completa mobilidade de direcionamento. O que ocorre é que os operários forçam o mangote na direção desejada fazendo muita força de um lado para o outro. Enquanto o concreto ia sendo jogado na laje, alguns empreiteiros ficavam responsáveis por espalhar o concreto. Eles usavam enxadas para fazer esse serviço. Conforme mostra as Figuras 15 e 16.

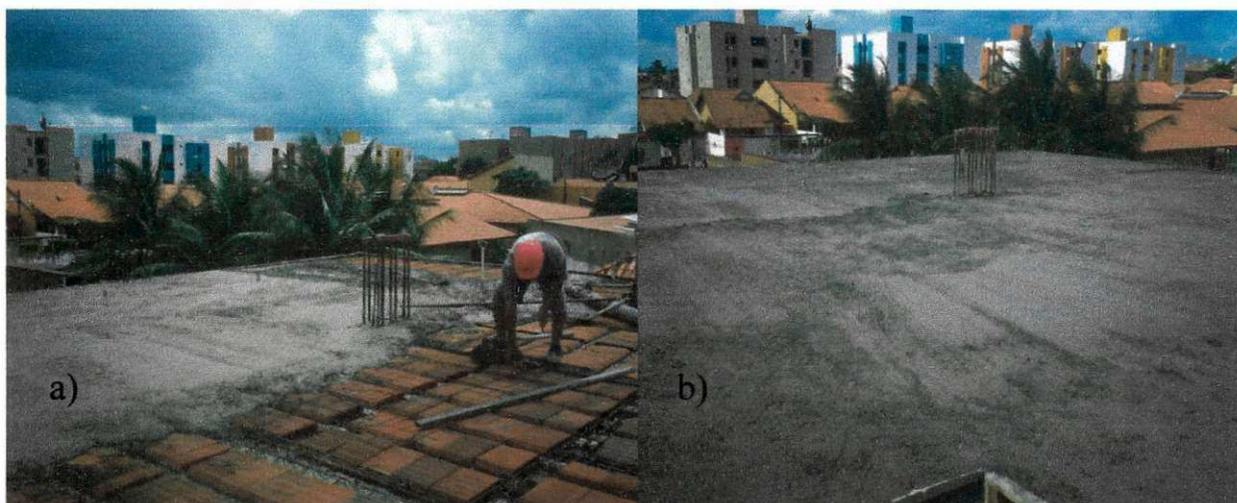
Figura 16 – a) Nivelamento da laje com régua; b) Laje concretada.

A concretagem foi feita a partir de uma determinada extremidade do prédio e seguiu em sentido horário até dar a volta completa e concretar toda a laje. Após espalhar o concreto sobre um apartamento completo (em média) alguns operários continuavam espalhando o concreto e outros dois usavam um vibrador para adensar o concreto e acabar com os espaços vazios entre as armaduras.

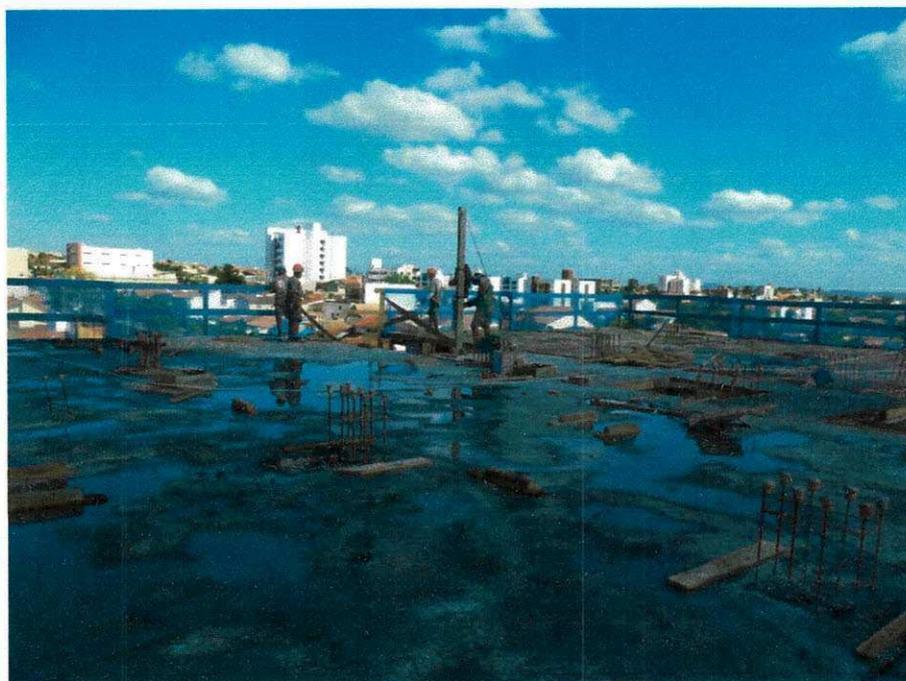
Figura 17 – Laje umedecida para auxiliar no processo de cura.

O concreto preparado com cimento portland deve ser mantido umedecido por, no mínimo, sete dias após sua concretagem (Figura 17), pois a água é indispensável às reações químicas que ocorrem durante o seu endurecimento. A cura, que é o processo de endurecimento, quando bem executada, torna o concreto mais resistente e mais durável. Porém, quando mal realizado, torna-se enfraquecido, podendo ocorrer fissuras de retração, com prejuízo da durabilidade e resistência. A cura é realizada com o lançamento de água sobre a superfície de concreto. Pode-se usar também papel, tecido, ou areia, que constantemente umedecidos, evitam a perda de água do concreto para o ambiente.

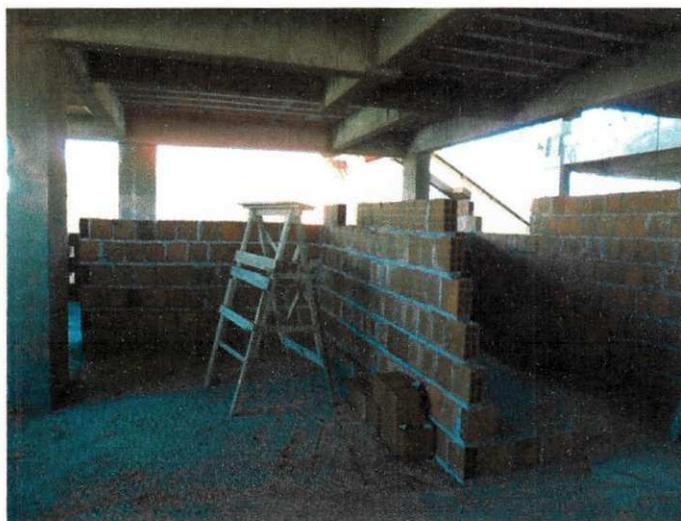
Figura 18 – Alvenaria do 1º pavimento do Residencial *Evidence*.

1º Efetuar a "marcação" das paredes com base na planta baixa (arquitetônica) da edificação, executando os cantos com uma lajota e, logo após, a primeira fiada com argamassa e com o auxílio de linha, esquadro, prumo e nível;

2º Nas extremidades das paredes, executar "prumadas" que servem de guia, controlando sempre o serviço com o prumo e assentando os tijolos em sistema "mata-junta" (junta vertical desencontrada) - Figura 5 e Figura 6.

3º Executar todas as fiadas, seguindo uma linha nivelada para cada uma e presa entre duas prumadas-guia.
