UNIVERSIDADE FEDERAL DE CAMPINA GRANDE - UFCG
CENTRO DE TECNOLOGIA E RECURSOS NATURAIS- CTRN
UNIDADE ACADÊMICA DE ENGENHARIA CIVIL - UAEC
ÁREA DE ESTRUTURAS

Relatório de Estágio Supervisionado

O estágio foi realizado na construção do Museu de Arte Popular da Paraíba. O empreendimento localiza-se na Rua Dr. Severino Cruz, S/N, e consiste em três núcleos de exposições (blocos circulares), sendo dois blocos situados em terra e um situado sobre as águas do Açude Velho em um balanço que alcança os 25 metros. A edificação possui apenas um pavimento superior onde estão localizadas as exposições com acessos através de rampas que circulam os dois blocos em terra.

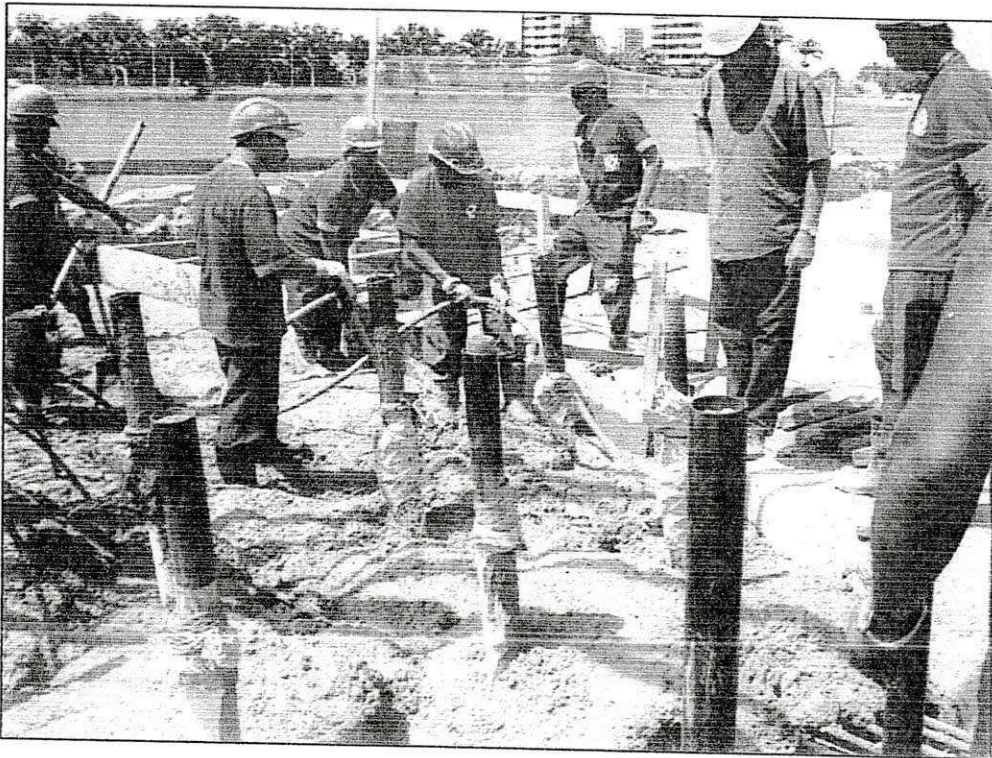
Após a realização dos tirantes e tubulões houve o posicionamento das armaduras detalhadas para o bloco de fundação com posterior concretagem, figura 3 e figura 4.

Figura 4 – Concretagem do bloco de fundação.

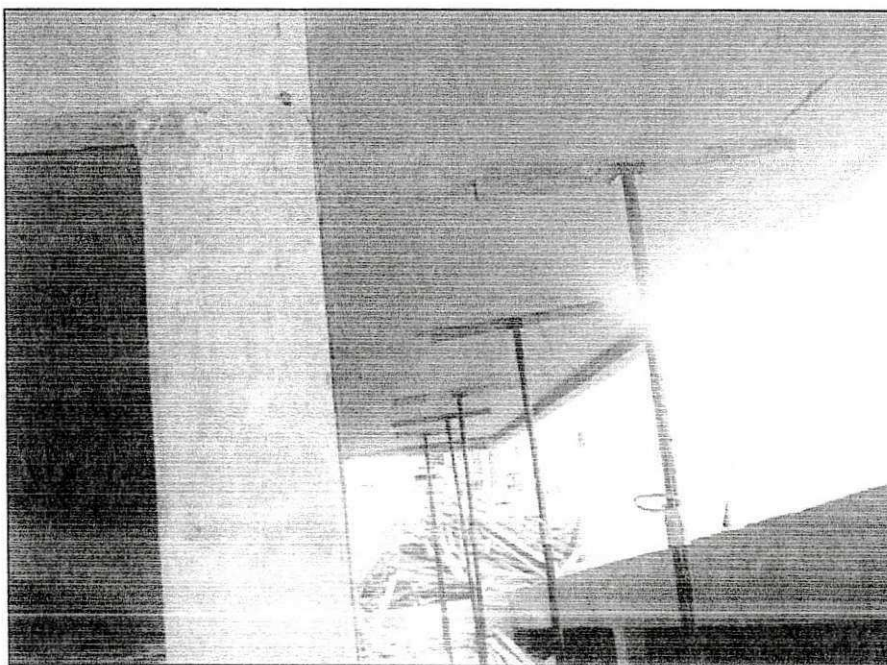
A execução do Anexo foi em concreto armado devido a necessidade de suas paredes externas funcionarem como contensão por ser uma edificação semi-enterrada.

Figura 7 – Laje maciça do Anexo.

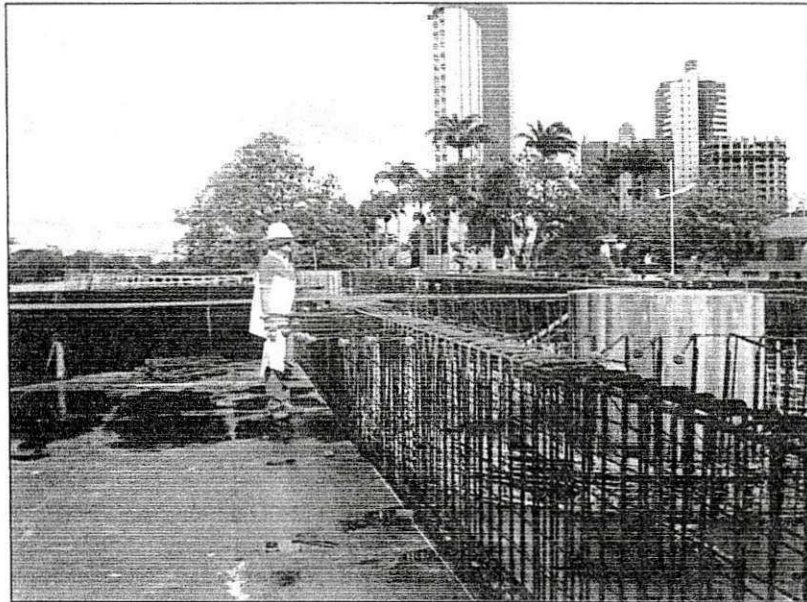
Realizada a concretagem do pilar-parede e após os escoramentos necessários, foi feita a armação do pavimento superior, que contará com uma laje de 10 cm de espessura, vigas invertidas de um metro de altura e outra laje que servirá de contra-piso para o pavimento superior dos expositores.

Figura 8 – Viga invertida do pavimento superior.

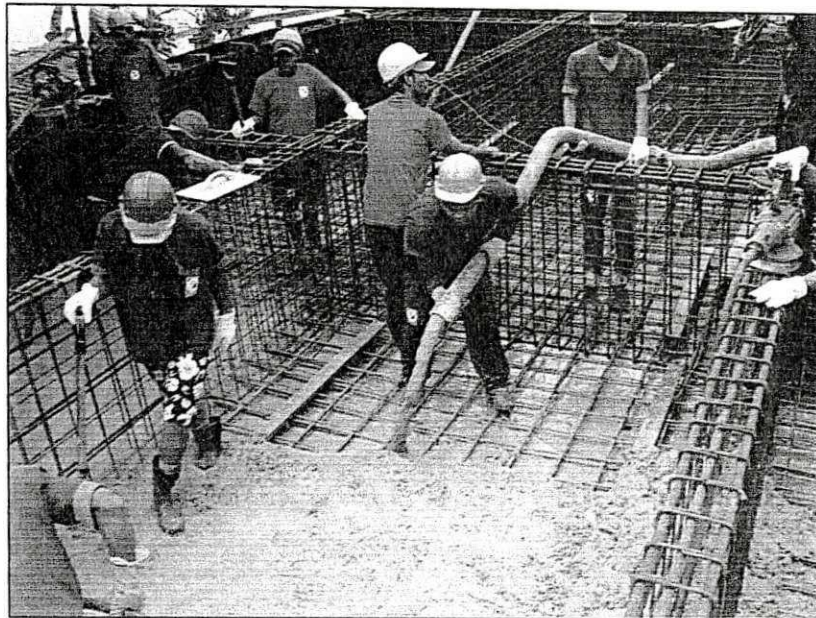
Figura 10 – Concretagem da laje inferior do pavimento superior.

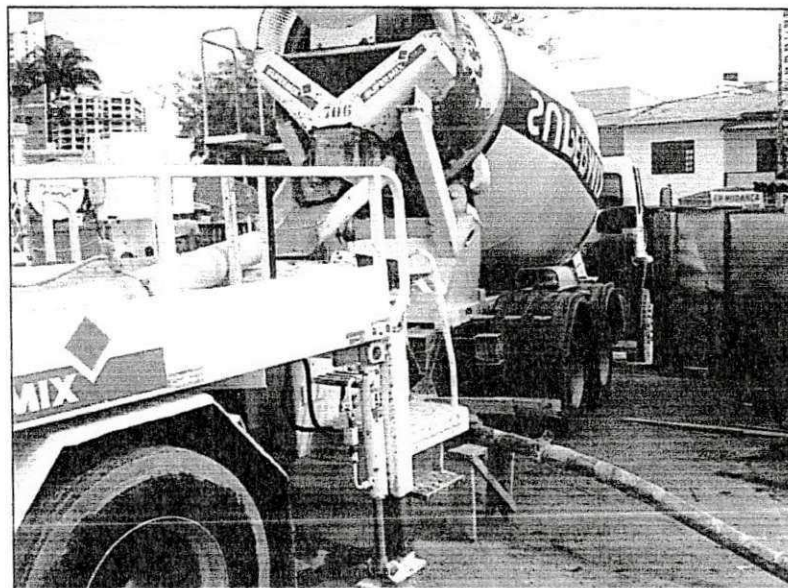
Para cada caminhão betoneira despejado na obra foi realizado o controle tecnológico do concreto, onde posteriormente foi emitido laudo por parte da concreteira, tendo a resistência característica do concreto à compressão f_{ck} em 35 MPa adquiridos aos 28 dias após a concretagem. Observou-se no laboratório que todos os testes possibilitaram estimar uma resistência acima da esperada.

Figura 11 – Concreto usado em caminhão betoneira.

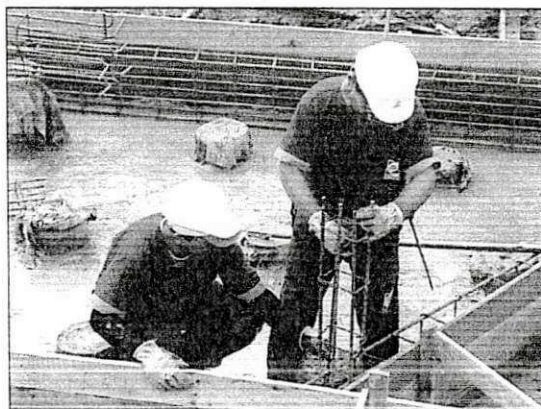
Figura 17 – EPI's. ?

Os operários devem utilizar os EPI's fornecidos pela construtora, tais como: cinto de segurança tipo pára-quedas; cordas e óculos; botas e luvas; protetores auriculares; capacetes. Observou-se a utilização, quando necessária, dos equipamentos de segurança do trabalho pelos operários, engenheiros e estagiários da obra.

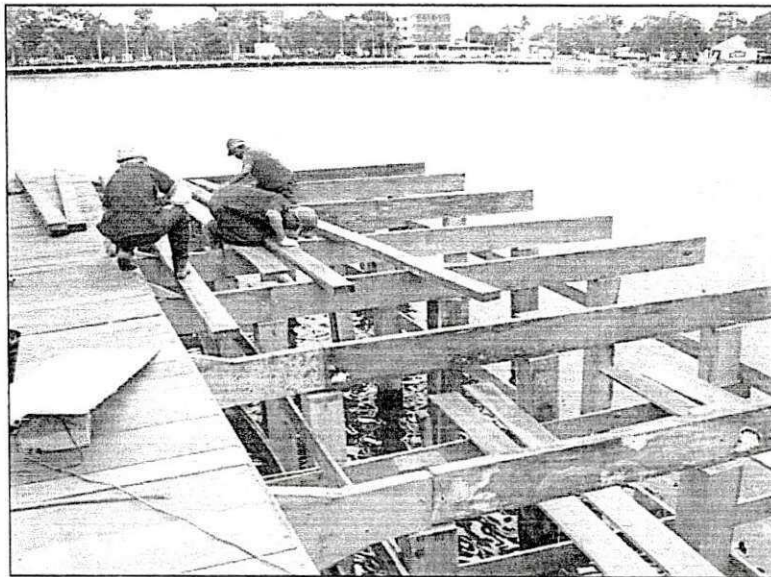
O ponto curioso foi o fato de haver um grande balanço sobre as águas do Açude Velho o que dificultou os escoramentos desse balanço sobre as águas. Criou-se então um assoalho de madeira (deck) no qual as estruturas metálicas poderiam se apoiar e realizar um escoramento seguro e confiável. Estacas de 6 metros de comprimento e seção transversal de 20 x 20 cm foram fixadas no açude com o auxílio de máquinas (figura 21) e em seguida foi realizado a construção do assoalho sucessivamente à cravação das estacas, em que o assoalho é composto por tábuas de 1" x 12".

Figura 21 – Cravação das estacas para o assoalho.
