UNIVERSIDADE FEDERAL DE CAMPINA GRANDE - UFCG
CENTRO DE TECNOLOGIA E RECURSOS NATURAIS- CTRN
UNIDADE ACADÊMICA DE ENGENHARIA CIVIL - UAEC
ÁREA DE ESTRUTURAS

Relatório de Estágio Supervisionado

O estágio foi realizado na construção do Edifício Saint Thomas que consiste em um bloco de 11 (três) pavimentos tipo com uma área de 403 m² cada. Também possui um pavimento térreo com 1344 m², e um pavimento subsolo com 1344 m².

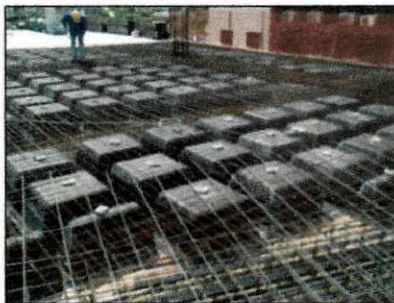
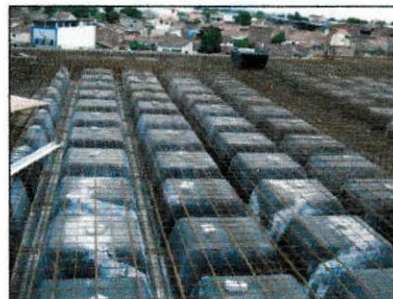
Figura 2 – Disposição das formas para laje nervurada.

Porém, os projetistas optaram pela utilização da laje nervurada devido à edificação possuir grandes vãos e por ser uma das grandes vantagens, tanto econômica, quanto estrutural esse sistema construtivo. O sistema de laje nervurada espalhou-se pelo país por ser muito econômico quando se analisa os aspectos de montagem e desmontagem das peças, a economia de ferro e concreto empregado e a capacidade de alcançar maiores distâncias com sistemas de apoio menores e mais espaçados.

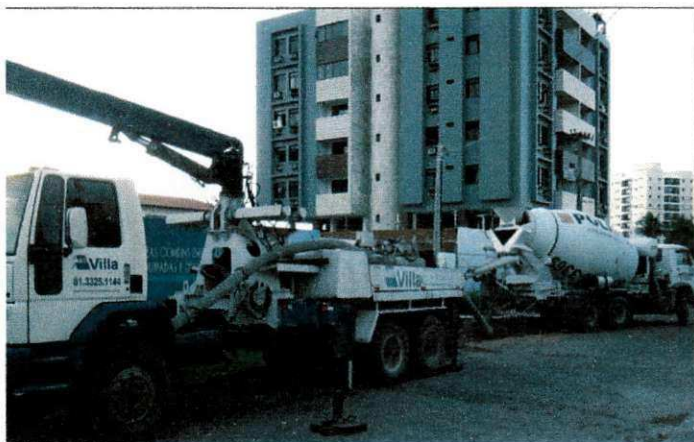
Figura 7 – Concreto usinado

Em todas as sapatas, pilares, vigas e lajes da edificação foi utilizado concreto usinado fornecido pela empresa Polimix. No período de concretagem constatou-se uma constante variação na intensidade de chuva, porém não houve prejuízo na execução do projeto, mas favoreceu de certa forma a cura do concreto.

A priori a razão para se ter decidido substituir o concreto feito "in locu" pelo concreto usinado partiu da necessidade de dar celeridade a obra, e da grande quantidade de concreto necessária para a execução do projeto.

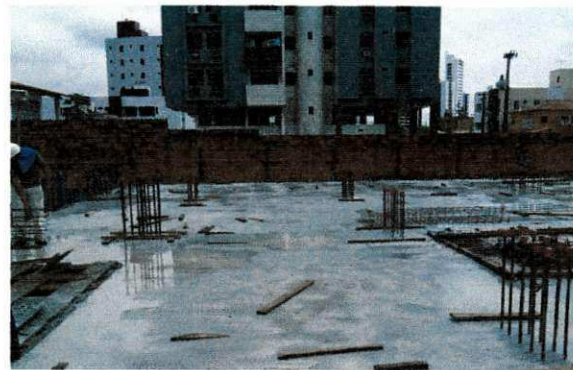
Figura 9 –Laje concretada

O controle tecnológico do concreto não foi realizado pela construtora, ficando a cargo apenas da concreteira essa função.

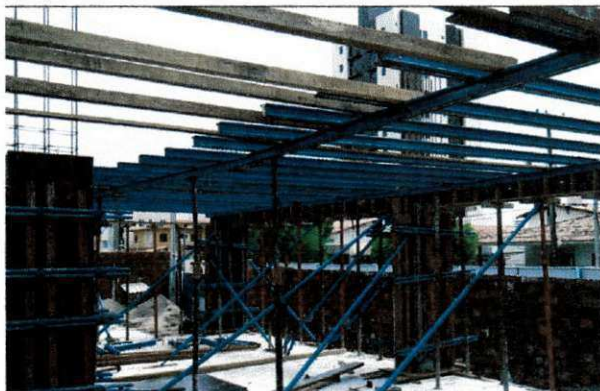
Figura 10– Vigas metálicas e escoras para laje

A obra é dotada de lajes nervuradas, pilares e vigas de concreto armado onde suas fôrmas são de madeira executadas em forma de assoalho, e são retiradas de acordo com o que recomenda a NBR 6118 de Estruturas de Concreto Armado

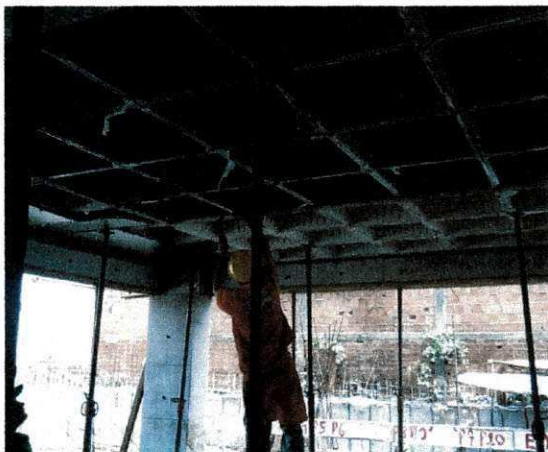
Figura 17 – Retirada das formas

Nesta obra, as fôrmas das lajes começam a ser retiradas com 09 dias após a concretagem e dos pilares com 07 dias. A retirada das fôrmas e os escoramentos deverão ser realizados quando o concreto encontrar-se suficientemente endurecido para resistir a ações externas que sobre ele atuarem.

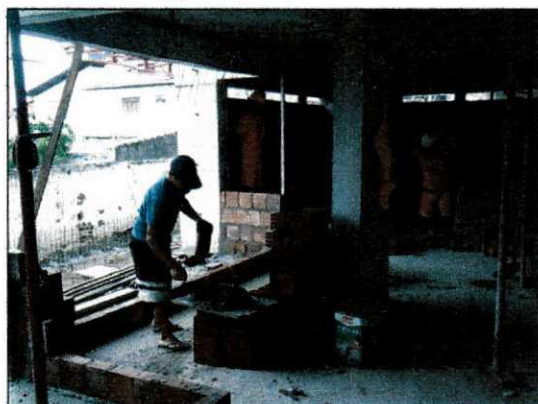
Figura 18 – Execução da alvenaria de vedação

O fechamento da estrutura de sustentação, ou seja, a alvenaria de vedação vertical, tanto interna como externamente em cada pavimento, foi através de tijolos cerâmicos de oito furos (9x19x19cm) provindos da Cerâmica situada na cidade de Boa Vista localizada no cariri paraibano.

Estes são assentados com argamassa de cimento, areia e aditivo plastificante no traço (1:4) em volume com juntas de 10 (quinze) mm. Foram executadas alvenarias de meia vez na parte que circunda a edificação e nas partes internas da mesma como mostra as figuras abaixo.

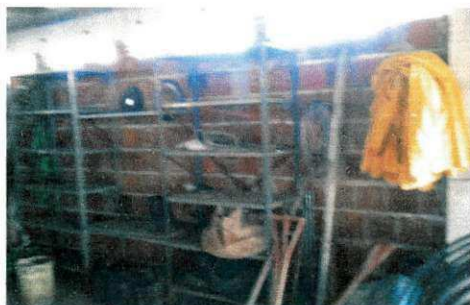
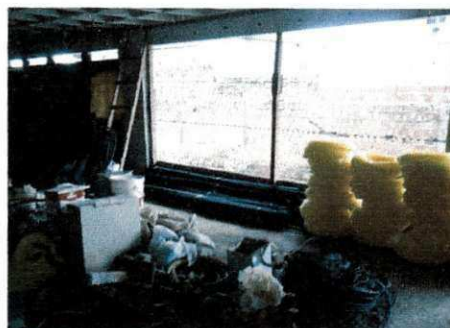
Figura 24 – Almojarifado 1

Segundo Yazigi (2002), a localização do almojarifado deverá permitir fácil acesso do caminhão de entrega; ter área para descarregamento de material; localizar-se estrategicamente junto da obra, de tal modo que o avanço da obra não impeça o abastecimento de materiais; ser afastado dos limites do terreno pelo menos 2m, mantidos como faixa livre, para evitar saídas não controladas de material.

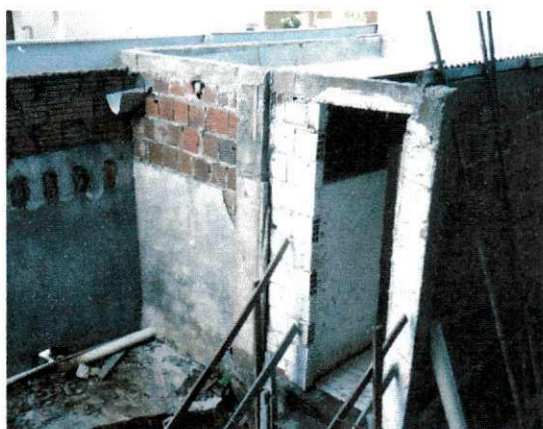
Figura 28 – Sanitários

Os canteiros de obra deveriam possuir vestiário para a troca de roupa dos trabalhadores que não residem no local. O vestiário apresenta paredes de alvenaria e pisos cimentados, iluminação artificial, área de ventilação e armários individuais, observando sempre a conservação de higiene e limpeza do local pelos próprios operários.

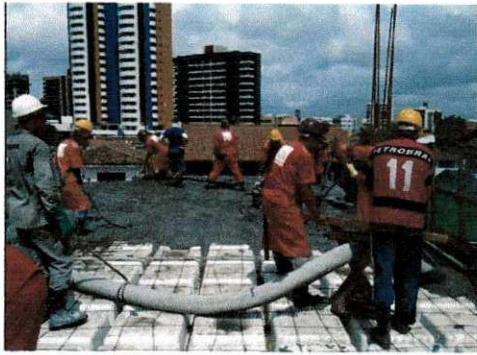
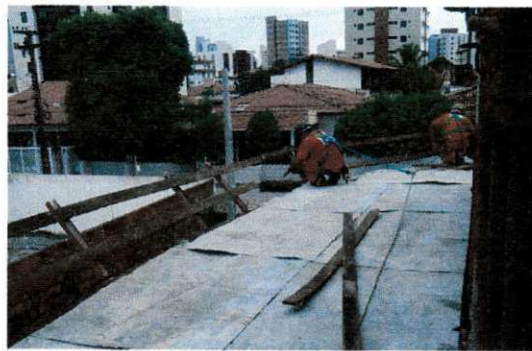
Figura 29 – Uso de EPT S 1

Os operários devem utilizar os EPI's fornecidos pela construtora, tais como: cinto de segurança tipo pára-quedas; cordas e óculos; botas e luvas; protetores auriculares; capacetes. Observou-se a utilização, quando necessária, dos equipamentos de segurança do trabalho pelos operários, engenheiros e estagiários da obra.

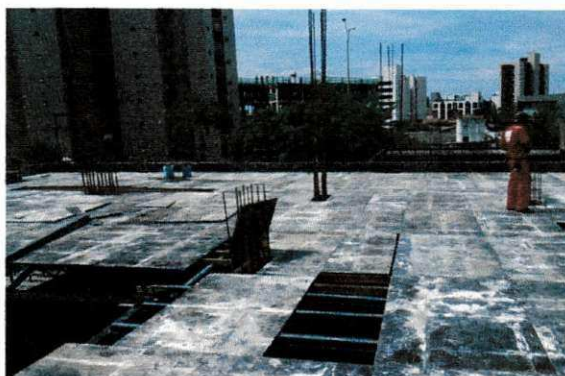
Figura 32 – Formas para laje

Já para a laje foi utilizado escoramento metálico devido à economia e praticidade na montagem, desmontagem e transporte das peças, bem como uma melhor fixação nas folhas madeirite que apóia as cumbucas que compõem a laje nervurada

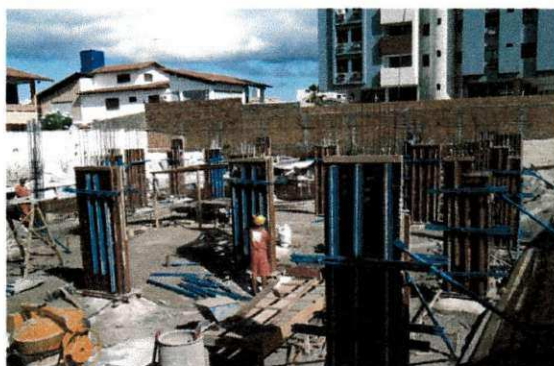
Figura 33 - Fôrmas e escoramentos para pilares

Para os pilares as formas de madeira são constituídas por chapas de madeira e vigas metálicas laterais, assim como as das vigas se precavendo contra o abaulamento no ato da concretagem. São deixadas portinholas nos topo dos pilares para permitir a ligação dos ferros de um para outro pavimento.

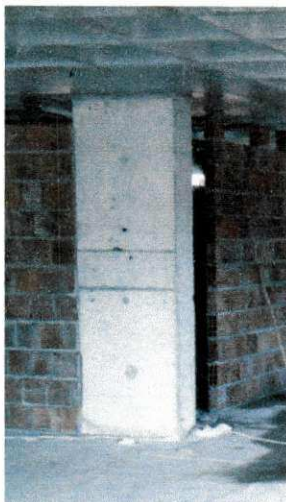
Figura 34 - Pilar depois da retirada da forma

- O acabamento do concreto em contato com a fôrma é de ótima qualidade, sendo freqüentemente deixado com acabamento final;
- É imprescindível usar desmoldante nas fôrmas e não usar pregos para sua fixação;
- Ao desformar deve-se evitar forçar os cantos das fôrmas;

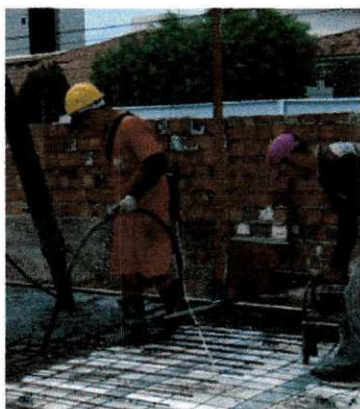
Figura 35 – Utilização do vibrador de imersão

Equipamento utilizado para o adensamento do concreto. São utilizados para cada concretagem, 2 (um) vibradores, ocupando assim 2 operarios. O vibradores utilizados nesta obra tem 1,5 cv de potência.

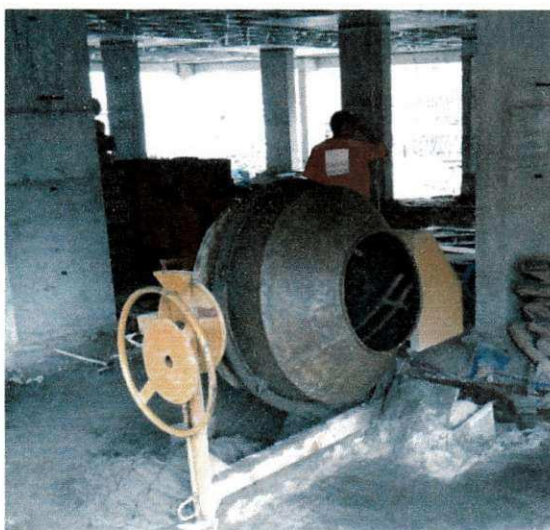
Figura 36 – Betoneira

Equipamento utilizado para produção de argamassa e concreto. Nesta obra, a betoneira tem capacidade para 580 litros e potência de 7,5 cv (1730 rpm).

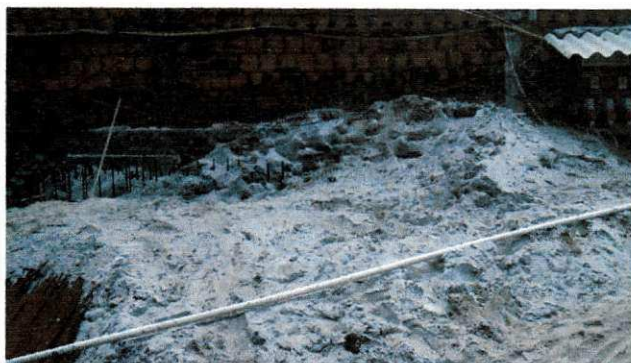
Figura 37 – Armazenamento de areia

Para levantamento de alvenaria: areia grossa peneirada na peneira de 5 mm.

Para reboco e emboço: areia fina.

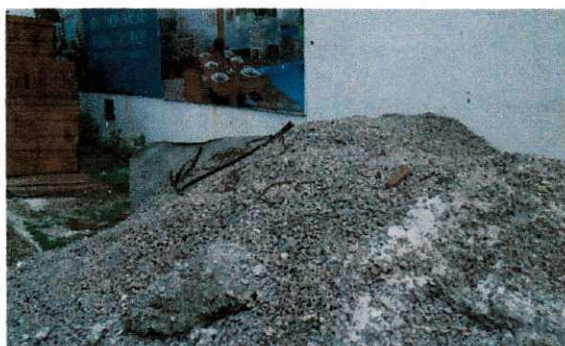
Figura 38 – Armazenamento brita

O agregado utilizado para os pilares, vigas e lajes é a brita 19.

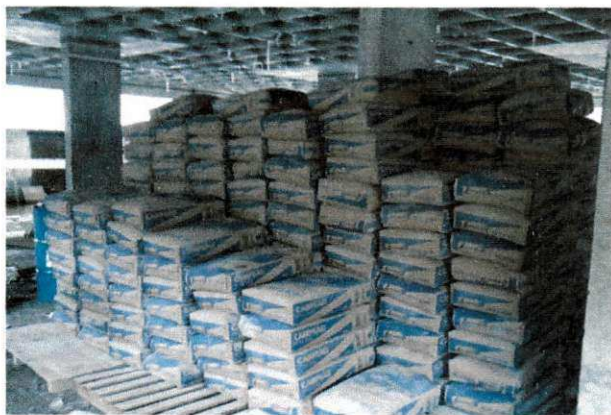
Figura 39 – Armazenamento do cimento

O cimento utilizado foi: Portland Poty CP II – Z – 32

Empilhados com altura máxima de 10 sacos e abrigado em local protegido das intempéries, assentados em um tablado de madeira para evitar a umidade do solo.

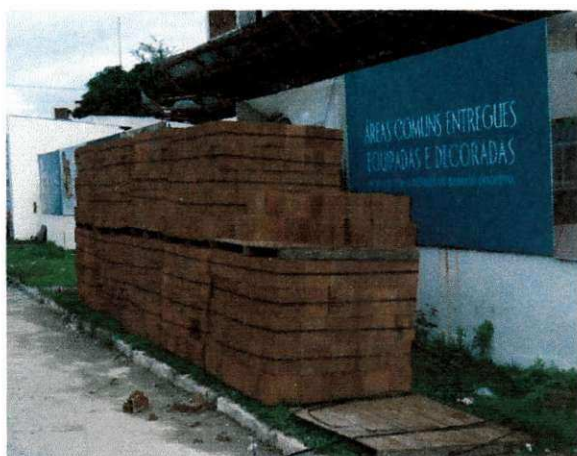
Figura 40 – Armazenamento do tijolos

Tijolos cerâmicos com oito furos de dimensão 9x19x19 cm.

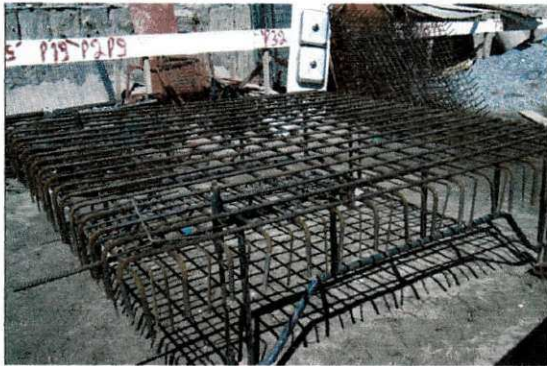
Figuras 41 – Armação da ferragem de uma sapata

Confecção realizada na própria obra, compreendendo as operações: corte; dobramento; montagem; ponteamento; colocação das "cocadas".
