**AVALIAÇÃO DE SAÍDAS DE EMERGÊNCIA EM EDIFICAÇÕES PÚBLICAS
EDUCACIONAIS. ESTUDO DE CASO: UNIVERSIDADE FEDERAL DE CAMPINA
GRANDE - PB**

Trabalho apresentado à Universidade Federal de Campina Grande – UFCG, como requisito para graduação do curso de Engenharia Civil sob orientação da profa. Dra. Andréa Carla Lima Rodrigues.

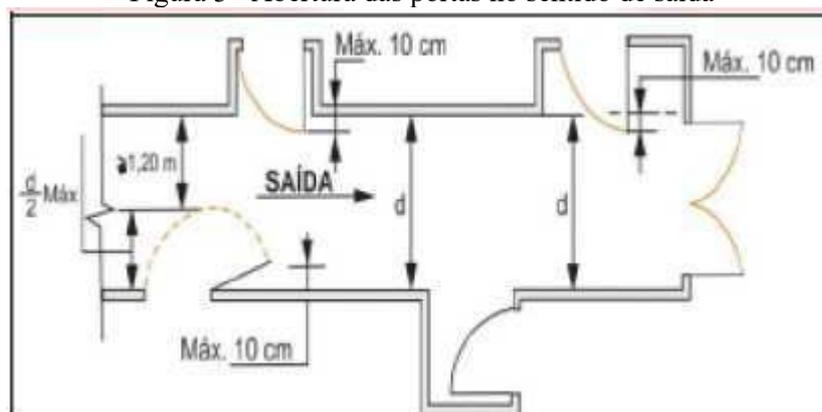
Figura 3 - Abertura das portas no sentido de saída

Segundo a NT 012/2015, para acessos, escadas, rampas ou descargas, as larguras mínimas das saídas de emergência devem ser de 1,2 m para as ocupações em geral, com suas portas abrindo no sentido da saída, respeitando as dimensões indicadas na Figura 3. Saliências de alizares, pilares e outros, com dimensões maiores que as da Figura 4 não são admitidas.

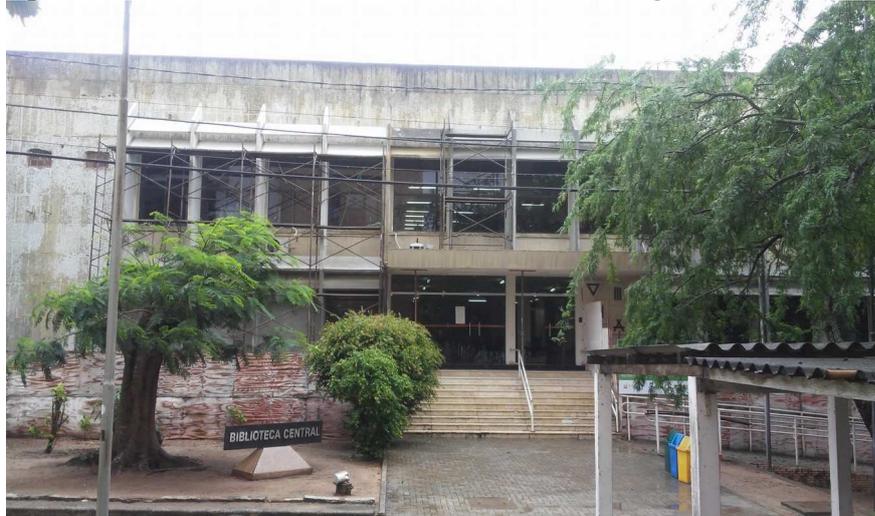
Figura 10 - Fachada da biblioteca central localizada no primeiro pavimento

A biblioteca central da UFCG (Figura 10) teve sua construção iniciada em maio de 1978, sendo concluída em agosto de 1979. Com uma área total construída de 2428,97 m², é dividida em três pavimentos, dos quais, dois possuem acesso de saída para o logradouro público e um só tem acesso para o exterior por meio de escada.

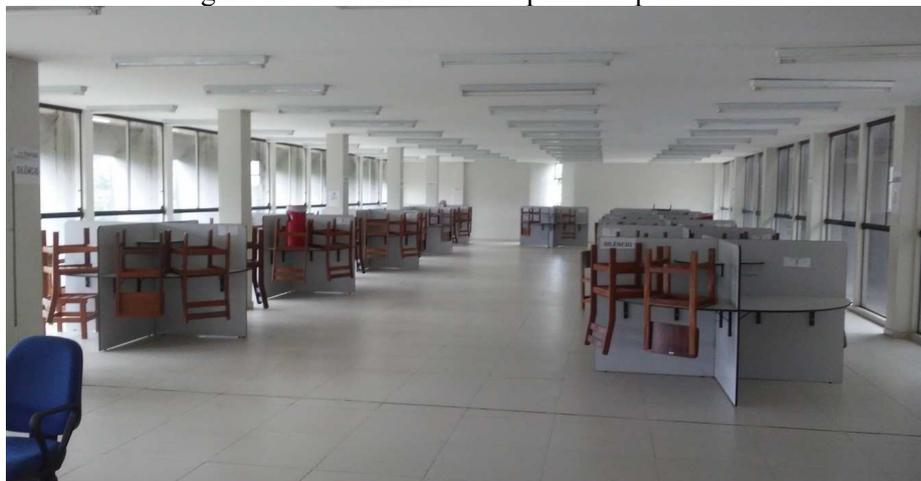
Figura 11 - Sala de leitura do primeiro pavimento

O primeiro pavimento é composto de hall de entrada, recepção, guarda-volumes, auditório, quatro banheiros e uma ampla sala de estudos (Figura 11) com 483,46 m² de área.

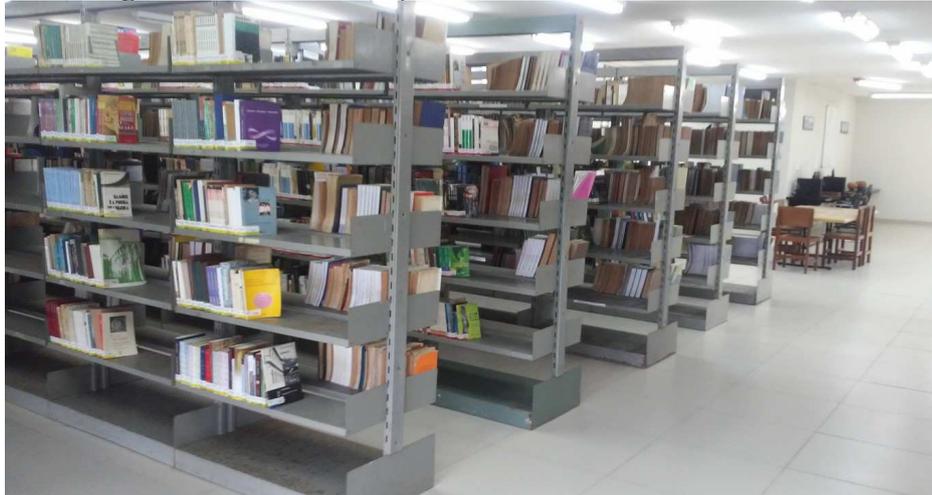
Figura 12 - Estantes com parte do acervo de livros da biblioteca

A área com a presença de maior carga de material inflamável é o segundo pavimento, tendo em vista que é o local destinado para o acervo de livros da biblioteca e seções com trabalhos acadêmicos e coleções especiais (Figura 12). Possui ainda hall de entrada, local para realização de empréstimos de livros (Figura 13) e quatro banheiros.

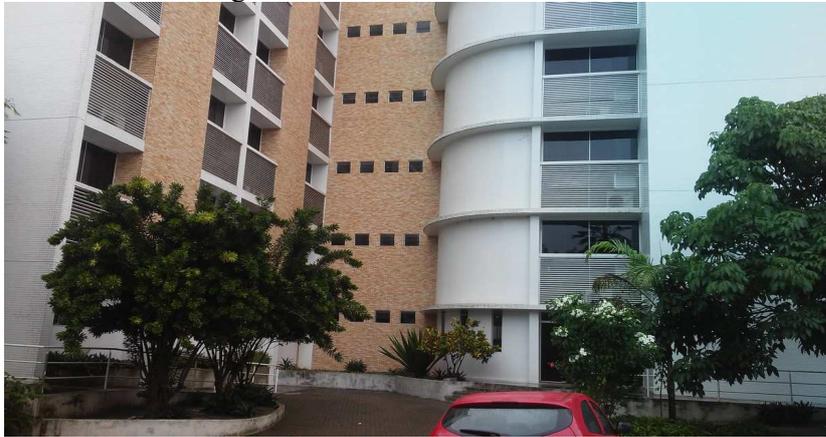
Figura 14 - Centro de Humanidades

O Centro de Humanidades tem uma área total construída de 3782,40 m² dividida em térreo e mais cinco pavimentos (Figura 14). O térreo é composto por recepção, auditório

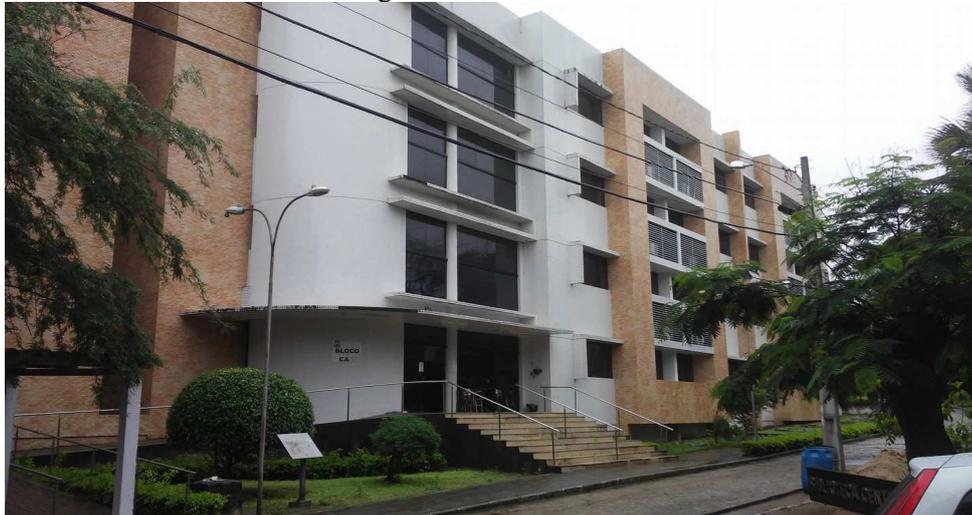
Figura 16 - Bloco CAA

O bloco CAA (Figura 16) é destinado exclusivamente para realização de aulas, sendo composto por térreo e mais três pavimentos, totalizando uma área construída de 4350,81 m². Teve sua inauguração realizada em fevereiro de 2011, sendo sua obra financiada com recursos do Programa de Apoio a Planos de Reestruturação e Expansão das Universidades Federais (REUNI).

O primeiro pavimento e o térreo comportam quatro salas de aula cada, os outros dois pavimentos são divididos em oito salas. Cada pavimento possui dois banheiros.

Para contornar o problema da alta redução populacional do CAA necessária para regularizar a largura da escada, outra medida pode ser feita, como a adoção de uma segunda rota de fuga. Essa segunda via de escape poderia ser realizada através de uma escada do tipo AE (Acesso Externo) no sentido oposto da existente, o que ocasionaria a distribuição da

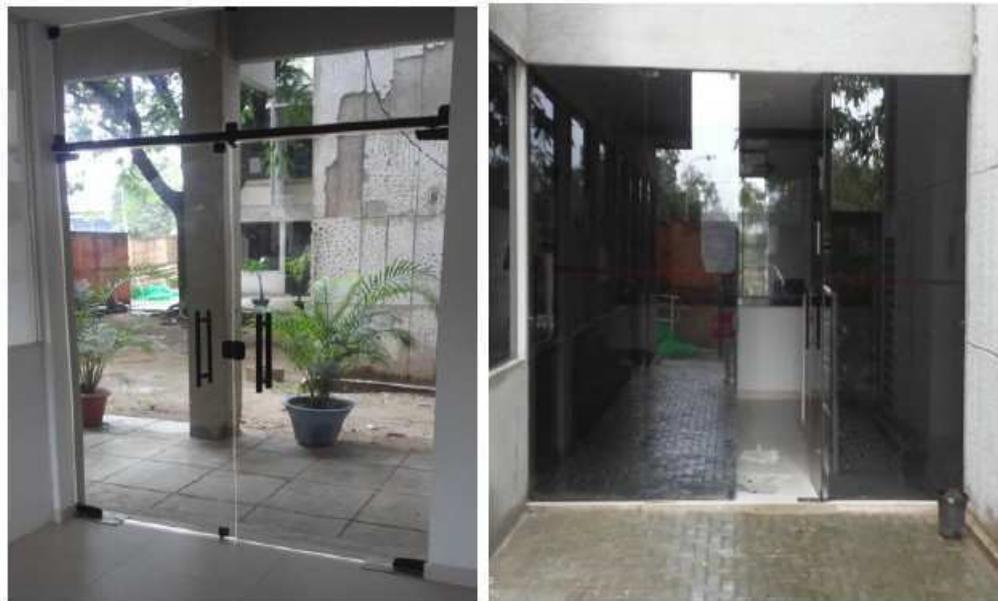
Figura 17 - Saídas do pavimento térreo do Bloco AD

Os valores calculados para cada uma das portas de saída do térreo (Figuras 17 a e b) exigiram uma unidade de passagem por porta, correspondendo a 80 cm, valor superado em 85% pela menor porta existente, que possui 148 cm de largura. No primeiro pavimento (Figura 18), o valor calculado indica a necessidade de uma porta de 165 cm, sendo verificada no local a existência de duas portas com 188 cm cada, o que ultrapassa o mínimo exigido em 127,8%.

a) Porta acervo de livros do pavimento térreo b) Porta de acesso ao setor dos funcionários

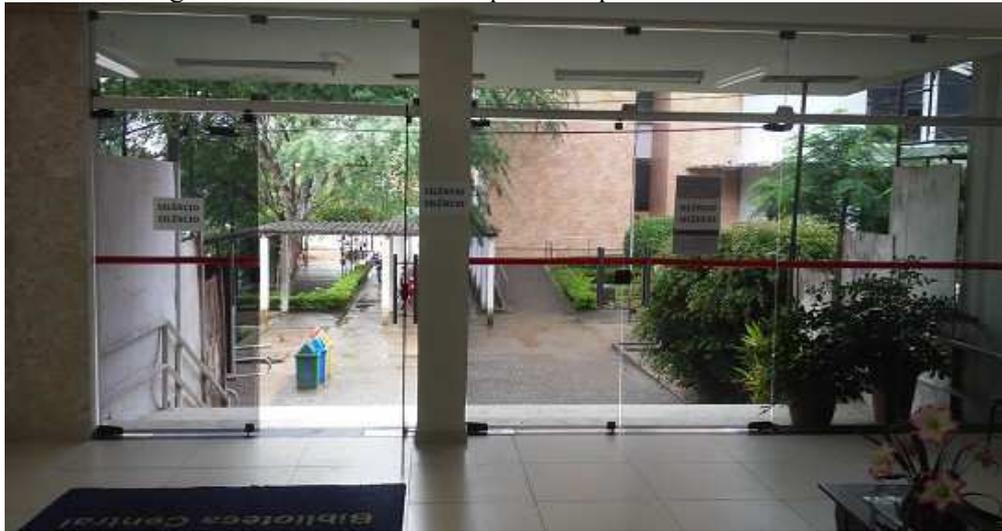
Figura 18 - Portas de saída do primeiro pavimento - Bloco AD

O fato dos valores medidos superarem os valores calculados é positivo pois garante uma maior segurança durante o processo de saída dos ocupantes da edificação, uma vez que o tempo de evacuação é diretamente proporcional a população existente na edificação e, neste caso, portas mais largas permitiram um fluxo mais rápido de saída dos ocupantes em um evento crítico.

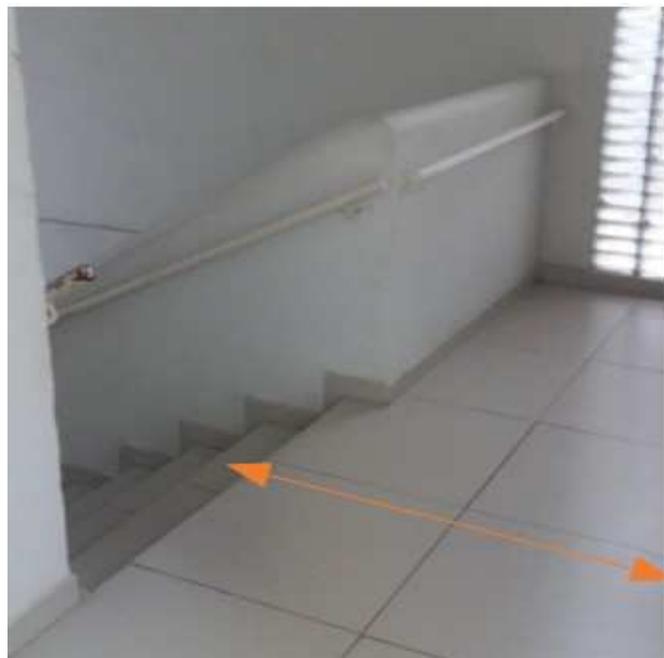
Figura 19 - Largura inadequada do acesso à escada no Bloco AD

As larguras dos corredores dos dois primeiros pavimentos estão de acordo com o mínimo exigido pela legislação vigente, já no segundo pavimento, foi verificada uma inadequação no corredor que dá acesso à escada (Figura 19), possuindo dimensão de 155 cm, o que corresponde a uma largura 6% inferior à largura mínima de 165 cm determinada pelos cálculos.

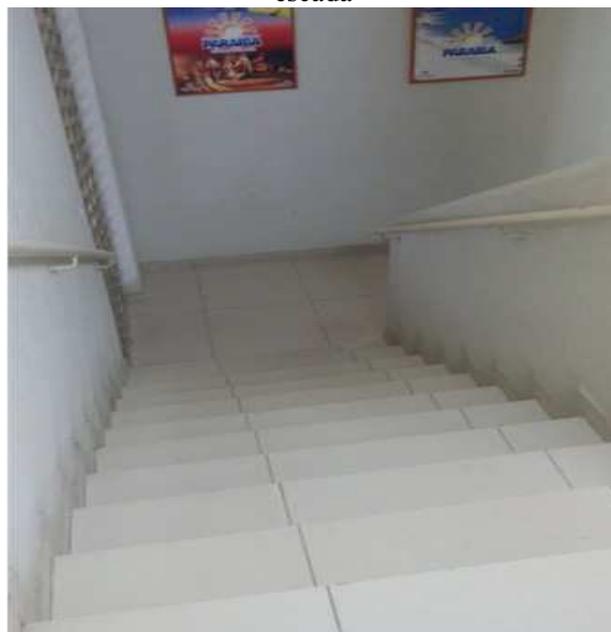
Figura 20 - Ausência de piso antiderrapante na escada

Com relação ao piso, a NT 12/15 estabelece que as escadas sejam antiderrapantes, com no mínimo 0,5 de coeficiente de atrito dinâmico e que permaneçam antiderrapantes com o uso. Não foi possível quantificar o coeficiente de atrito dinâmico das escadas bloco AD mas pode-se observar que estas são revestidas com cerâmica pouco rugosa, provavelmente abaixo do valor mínimo recomendado. Essa característica pode ocasionar a queda de uma pessoa ao utilizá-la, risco esse potencializado em uma situação crítica de evacuação (Figura 20).

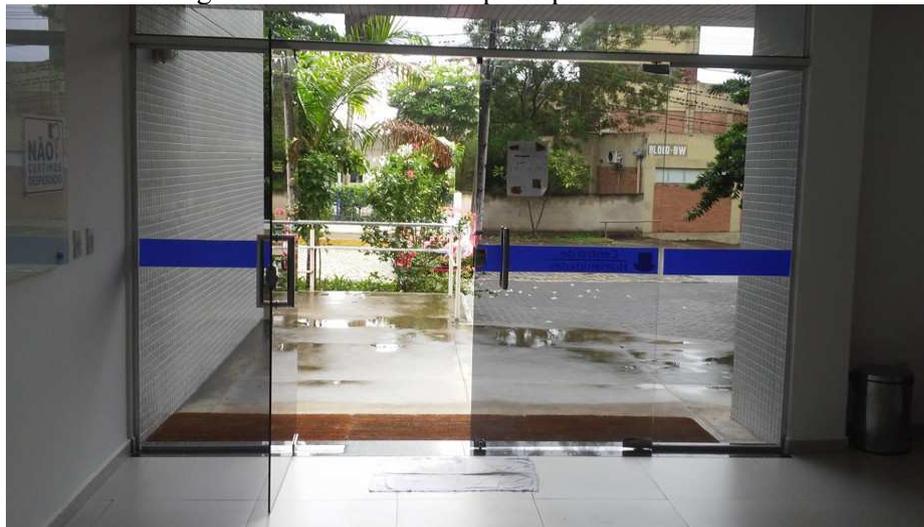
Figura 21 - Porta de saída principal do Bloco BC1

O pavimento térreo possui duas portas de saída para o exterior, cada uma com 185 cm de largura. Os cálculos exigiram duas unidades de passagem para uma porta e uma unidade para a outra, o que corresponde, para portas, a 80 cm para esta e a 1 m para aquela. Assim, todas as portas de saída atenderam ao mínimo exigido. A Figura 21 ilustra uma dessas portas.

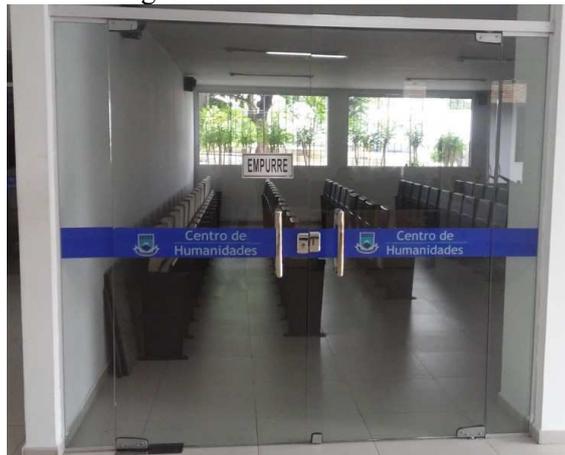
Figura 22 - Porta do auditório

A única verificação necessária a ser feita por cálculo é do auditório do térreo (Figura 22), uma vez que a mesma possui uma população de 103 pessoas, o que exige duas unidades de passagem, ou uma porta com largura de 1 m a partir do cálculo estabelecido pela NT 12/15. Como a porta existente possui 180 cm de largura, a mesma não apresenta nenhuma inconformidade.

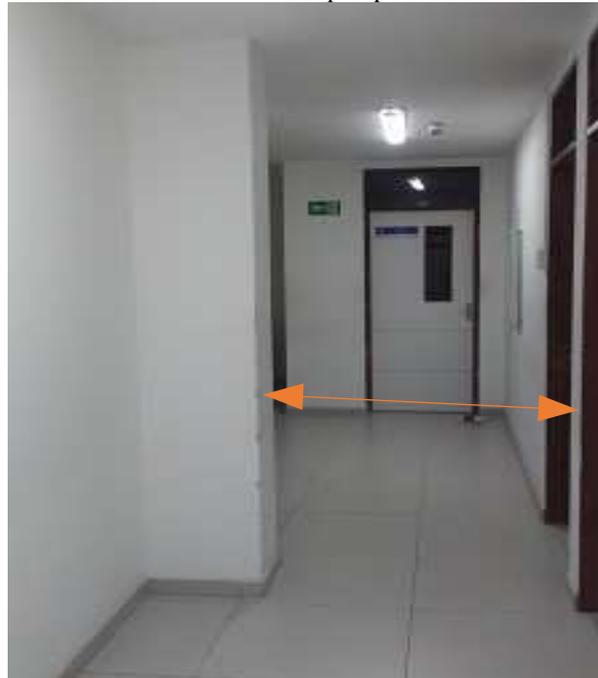
Figura 23 - Obstrução da largura do corredor ocasionada por pilar

Conforme mencionado e ilustrado (Figura 4) no referencial teórico segunda a NT 12/15 a largura das saídas deve ser medida em sua parte mais estreita, não sendo admitidas saliências de alizares, pilares e outros, com dimensões maiores que 10 cm em saídas com largura superior a 1,2 m. Essa recomendação é feita para garantir o livre trânsito dos ocupantes da edificação pelos acessos existentes sem a presença de barreiras que possam impedir ou dificultar o fluxo nos dois sentidos.

No entanto, por possuir uma obstrução pontual que causa redução de apenas 8 cm (6,6%) na largura mínima efetiva do corredor, cabe verificar se tal inconformidade realmente acarretaria um risco muito elevado aos usuários da edificação em uma situação de fuga, e o pedido de avaliação da questão pelo Conselho Técnico Deliberativo previsto no Art. 44 da Lei Estadual nº 9.625/11, tendo em vista que a adequação seria muito onerosa por necessitar de uma intervenção na estrutural da edificação. Medidas compensatórias, como a adoção de sinalização de emergência, neste caso, uso de uma sinalização complementar para obstáculos, poderiam ser realizadas.

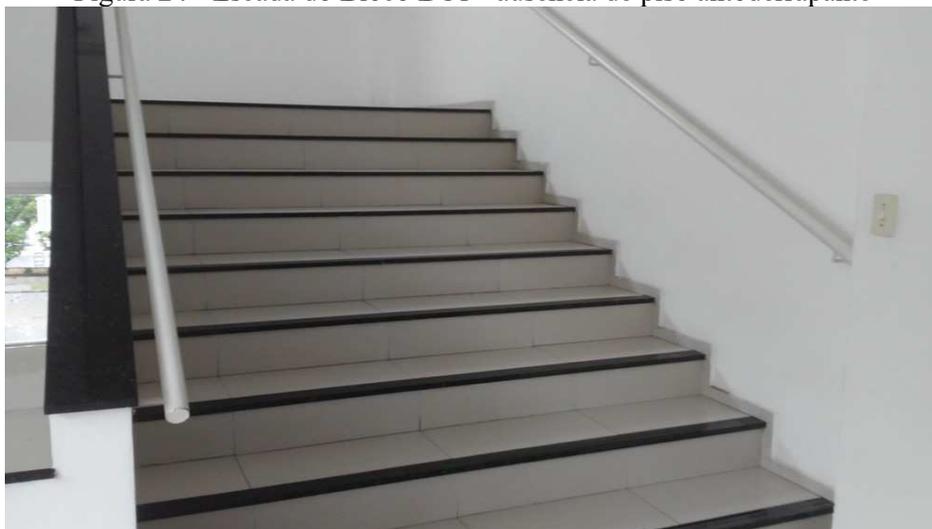
Figura 24 - Escada do Bloco BC1 - ausência de piso antiderrapante

A escada possui piso em cerâmica, porém, nesse caso, cada degrau apresenta uma faixa em granito, de aproximadamente 9 cm de largura, contendo dois rasgos (Figura 24).que possibilitam o atrito entre o material e o solado do sapato, portanto, pode ser considerado antiderrapante e em conformidade com a norma.

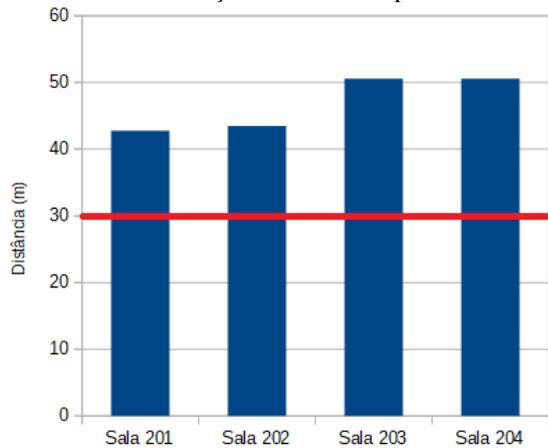
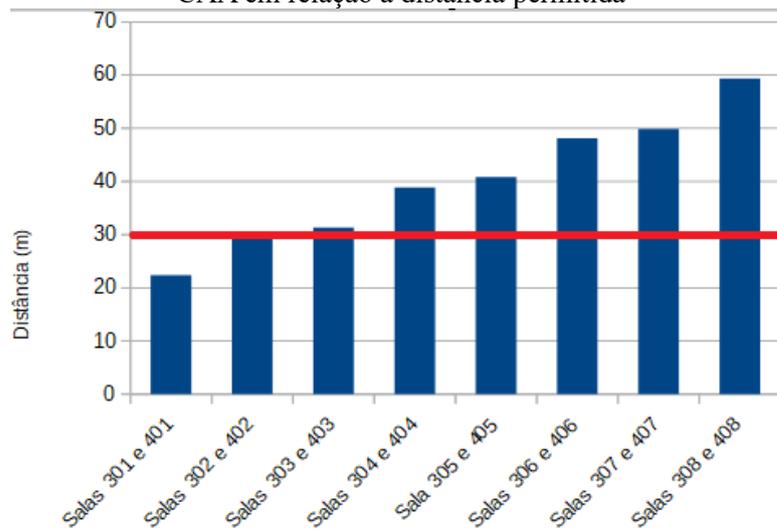
As Figuras 25 e 26 apresentam os gráficos das distâncias percorridas por sala em relação a máxima permitida (linha vermelha) para os pavimentos que apresentaram inconformidade. Observa-se pelas figuras que a grande maioria das salas apresentam distâncias máximas inadequadas até a escada da edificação. Este é um fato bem preocupante pois trata-se um bloco de salas de aula onde a circulação de pessoas é intensa e nessas condições os usuários deverão gastar mais tempo até alcançarem a única saída possível do pavimento. Em uma situação de incêndio o tempo é um fator primordial uma vez que a fumaça pode ocupar o ambiente em poucos minutos impedindo a respiração e reduzindo as chances de sobrevivência dos ocupantes.

Figura 25 - Distâncias percorridas no primeiro pavimento do Bloco CAA em relação à distância permitida

Figura 26 - Distâncias percorridas no segundo e terceiro pavimentos do Bloco CAA em relação à distância permitida

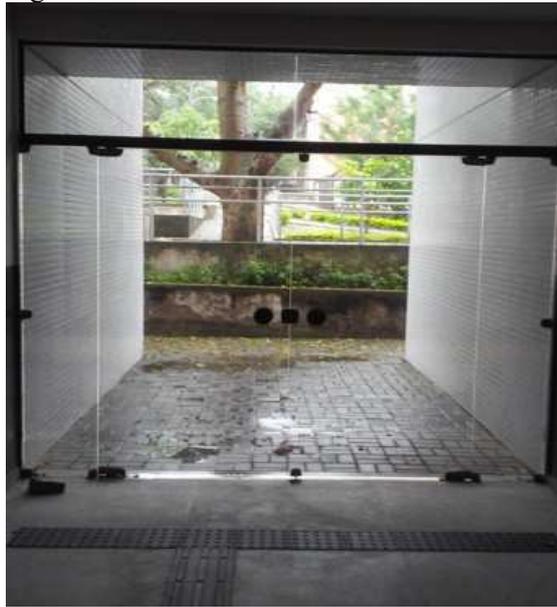
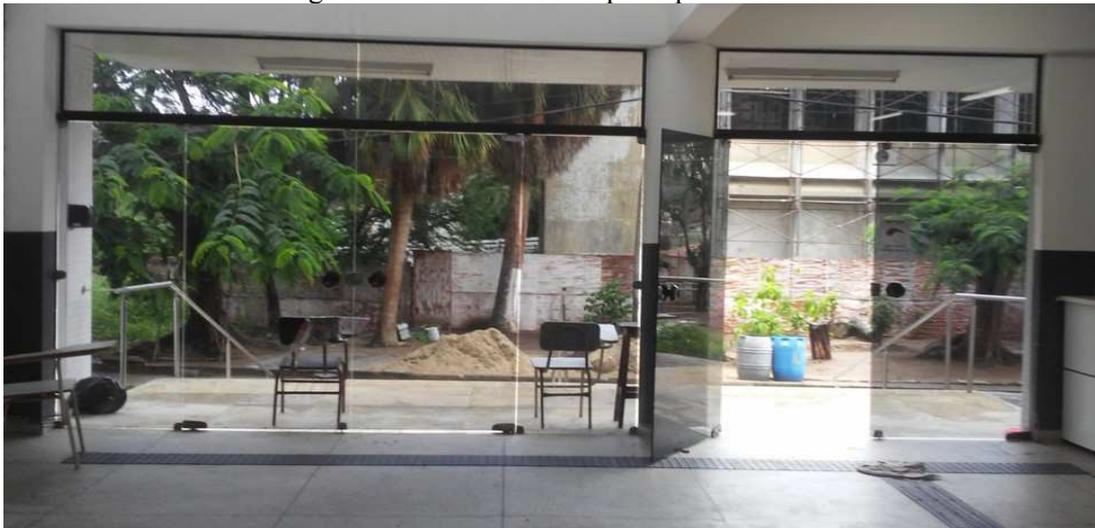
O pavimento térreo do Bloco CAA possui três portas de saídas, uma localizada no corredor lateral (Figura 27) e outras duas lado a lado na parte frontal da edificação (Figura 28). Para atender a população do maior pavimento da edificação (456 pessoas) essas portas juntas devem possuir uma largura de 275 cm. A porta lateral possui 190 m de largura e as portas frontais 190 cm cada uma, totalizando 570 cm, 51,7% acima do exigido pela NT 12/15.

Figura 27 - Porta de saída do corredor do térreo

Figura 28 - Portas da saída principal do CAA

Entretanto, se fosse considerada a dinâmica de evacuação, a população das salas localizadas no corredor lateral (380 pessoas) utilizaria a saída mais próxima, neste caso, a porta lateral que deveria medir 220 cm, 30 cm acima do valor observado, ou seja, a porta lateral existente estaria com uma largura 13,64% abaixo da necessária. Já as saídas frontais que seriam utilizadas pela população dos demais pavimentos (456 pessoas do maior pavimento), deveriam atender a 5 unidades de passagem. Como juntas apresentam quase sete unidades de passagem, permitiriam a evacuação sem maiores problemas.

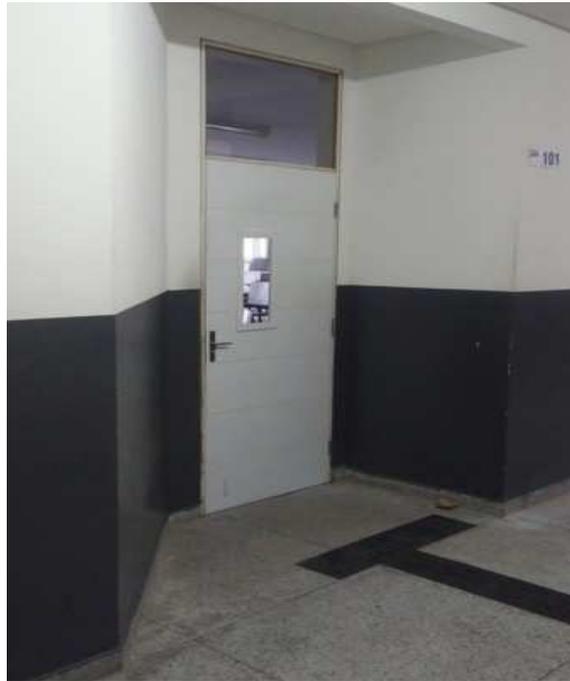
Figura 29 - Detalhe do recuo das portas de saída das salas de aula do CAA

As portas das salas possuem dimensões adequadas, todas medindo um metro de largura acima do valor 80 cm indicado pela legislação. Apesar de abrirem para fora das salas (Figura 29), apresentam um recuo conforme recomendado pela norma e apresentado na Figura 3 (item 2.5.1.3) não comprometendo a largura dos corredores.

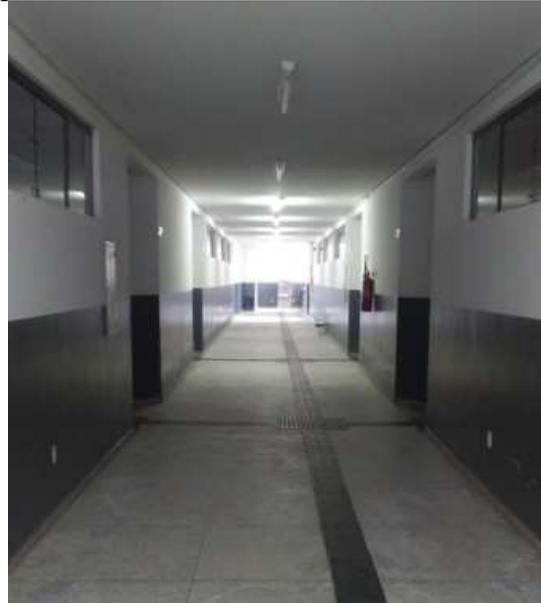
Figura 30 - Corredor do primeiro pavimento - Bloco CAA

As larguras dos corredores de todos os pavimentos estão de acordo com o mínimo exigido, uma vez que possuem 300 cm de largura, enquanto que a dimensão mínima estabelecida pela NT 012/2015 seria de 275 cm. Portanto, a largura existente supera em 9,1% o valor normativo. A Figura 30 ilustra um desses corredores.

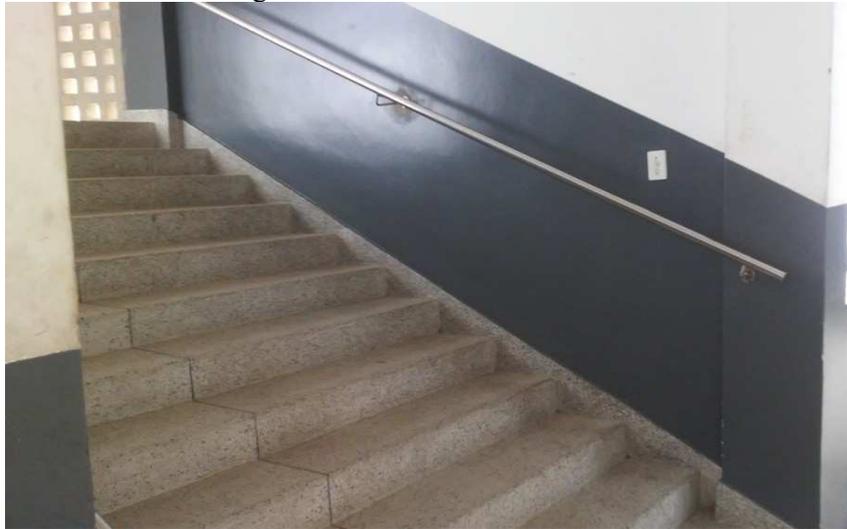
Figura 31 - Escada do Bloco CAA

limite inferior e a relação de Blondel está quase 8% menor que o mínimo. Não há presença de piso antiderrapante.

Conforme observado na figura, o piso da escada é de granilite liso e, conseqüentemente, não é antiderrapante, estando em desacordo com o que preconiza na NT 12/15
