**PLANO DE PREVENÇÃO E COMBATE A INCÊNDIO DA IGREJA  
NOSSA SENHORA DO ROSÁRIO – POMBAL – PB**

Trabalho de Conclusão de Curso apresentado à  
Unidade Acadêmica de Ciências e Tecnologia  
Ambiental da Universidade Federal de  
Campina Grande, como parte dos requisitos  
necessários para obtenção do título de  
Engenheira Civil.

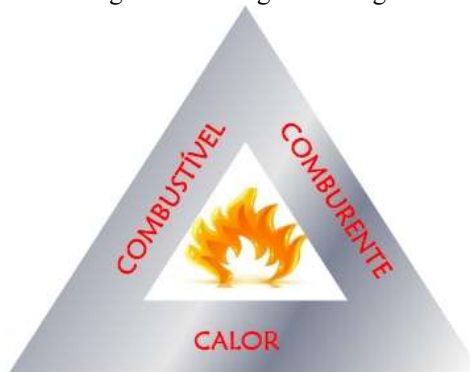
Figura 2 - Triângulo do Fogo

De acordo com Fagundes (2013), o fogo é uma reação química (combustão) que ocorre com a oxidação rápida do material combustível, oxigênio do ar e uma fonte de calor, gerando chamas, gases, fumaças e outros resíduos. A Figura 2 mostra a clássica imagem do Triângulo do Fogo.

Conforme Simiano e Baumel (2013), o combustível é a substância (sólida, líquida ou gasosa) que queima e alimenta a combustão (por exemplo, a gasolina); o comburente é o elemento que ativa a combustão (por exemplo, o oxigênio); e o calor é responsável por iniciar o fogo e permitir que este se propague (por exemplo, a faísca).

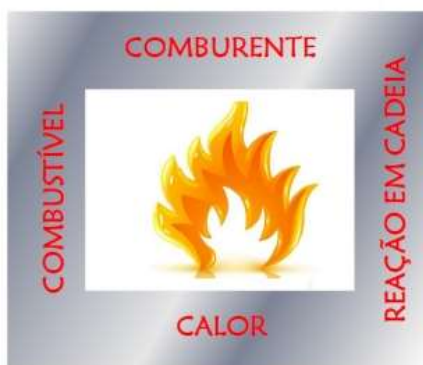
Figura 3 - Quadrado (ou Tetraedro) do Fogo

Entretanto, os três elementos citados anteriormente não são capazes de iniciarem uma combustão isoladamente, ou seja, deve haver a ocorrência simultânea destes, denominada reação em cadeia. A Figura 3 mostra o Quadrado (ou Tetraedro) do Fogo.

“Algumas literaturas apontam a reação em cadeia como um quarto elemento, porém, analisando a função dela na combustão, verifica-se que ela nada mais é do que a interação do combustível, do comburente e do calor.” (SIMIANO E BAUMEL, 2013, p. 10)

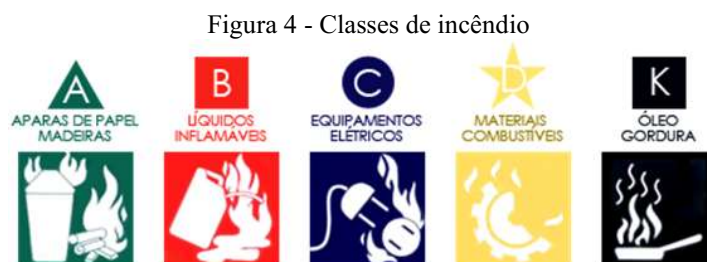
De acordo com Brentano (2007), os incêndios são classificados em 5 classes, conforme o material combustível, como mostra a Figura 4.

A Classe A é quando há em materiais de fácil combustão, como madeira e plástico, por exemplo. Classe B é quando o foco é em líquidos inflamáveis ou gases, como graxas e gás de cozinha. A Classe C é incêndio que ocorre em equipamentos elétricos, como motores e geradores. Classe D é quando há fogo em metais combustíveis, como alumínio e magnésio. Por fim, a Classe K é incêndio envolvendo óleos e gorduras, estando elas em estado sólido ou líquido.

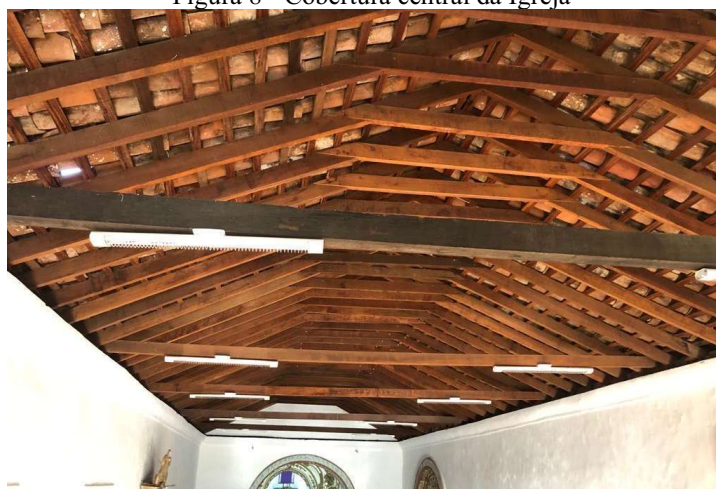
Figura 8 - Cobertura central da Igreja

A Igreja, cujos traços arquitetônicos são baseados no estilo barroco, possui 3 pavimentos, 15,0 m de altura e está situada em um terreno de aproximadamente 780 m<sup>2</sup>. De acordo com o Inventário da Igreja (2016), as paredes, caiadas de branco, são feitas de pedaços de rochas e blocos de barro, com espessuras variando entre 0,75 m e 1,0 m. Além disso, a cobertura de alguns locais da edificação é feita com telhas canal que se apoiam em ripas de madeiras serrada, e estas sobre caibros de secção retangular, como mostra a Figura 8.

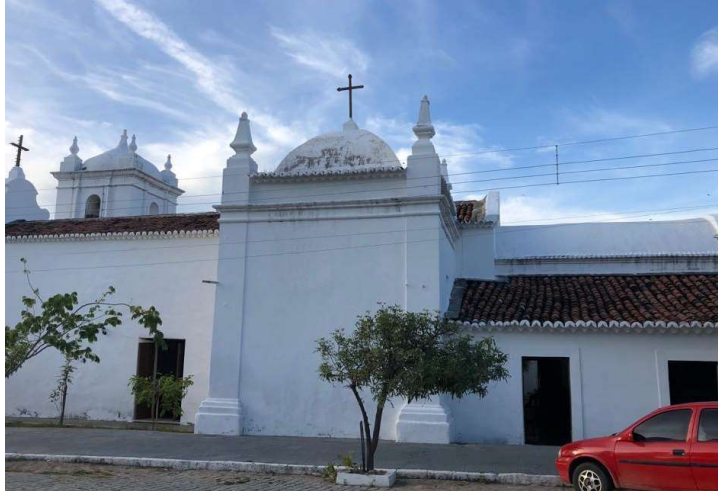
Figura 9 - Cúpula da Capela do Santíssimo vista da parte externa da edificação

Em outros locais da edificação como, por exemplo, na Capela do Santíssimo, a cobertura é uma cúpula semiesférica feita em alvenaria de blocos de barro, rebocada na parte interna e externa, como pode ser visto na Figura 9.

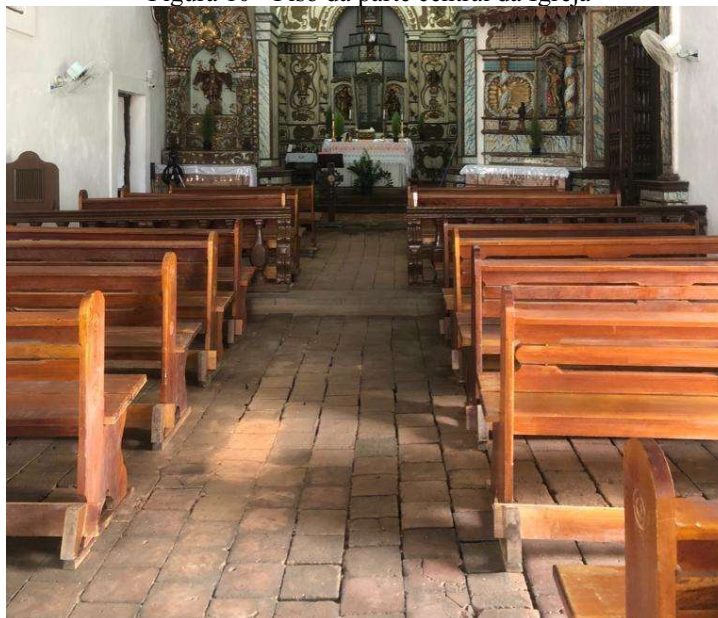
Figura 10 - Piso da parte central da Igreja

Os pisos da parte central da Igreja e da Capela do Santíssimo foram feitos em tijolos de barro de 0,20 x 0,20 m, como mostra a Figura 10. Por outro lado, o corredor lateral tem seu piso cimentado sobre o original (Figura 11).

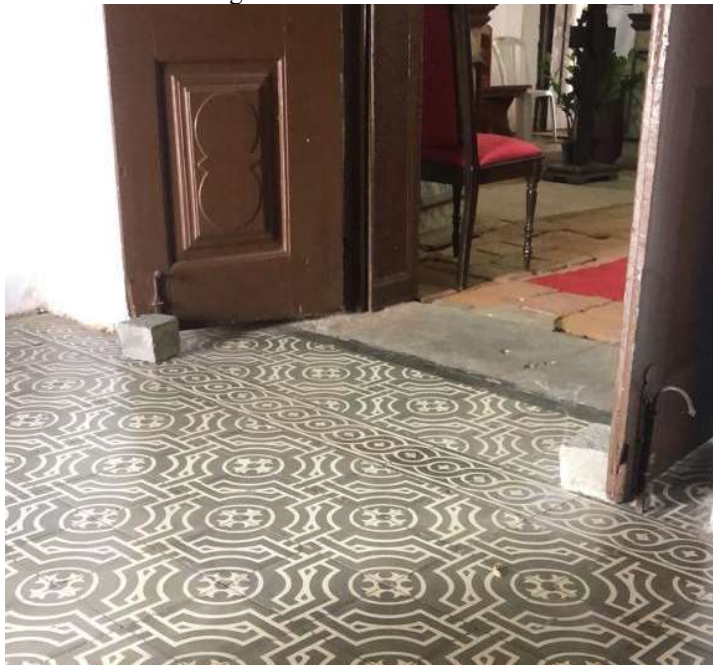
Figura 12 - Piso da sala lateral

Na sala lateral do lado direito da Igreja, foram colocadas peças cerâmicas sobre o piso original, conforme visto na Figura 12, e nos demais locais da edificação, o mesmo encontra-se feito em assoalho de madeira (Figura 13).

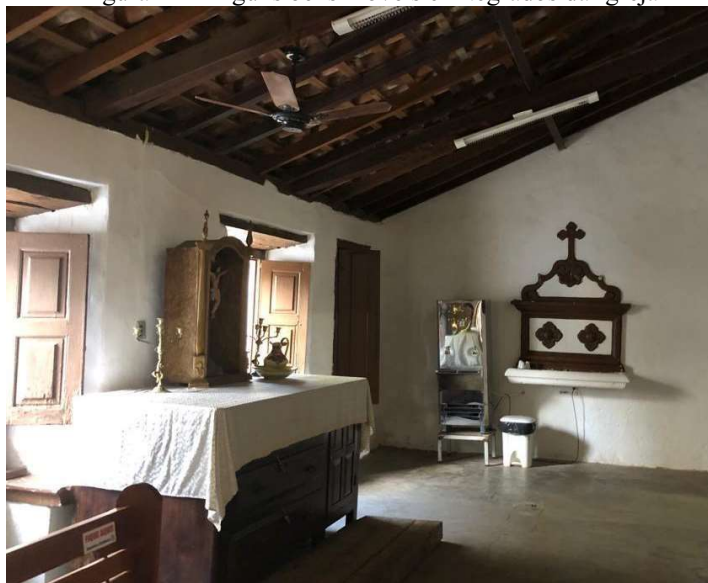
Figura 14 - Alguns bens móveis e integrados da Igreja

Por fim, os bens móveis e integrados da Igreja, em sua maioria, foram feitos em madeira talhada e pintada, como pode ser visto na Figura 14.

As esquadrias (portas e janelas), bem como os guarda-corpos e escadas da edificação, são todos feitos de madeira e pintados com a cor marrom. Além disso, os móveis e as obras de arte encontradas na Igreja (imagens de santos, por exemplo) também são todos feitos de madeira.

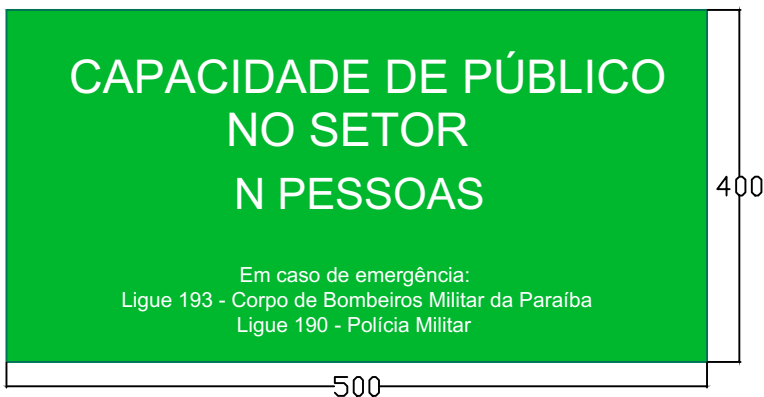
**NOTA:**  
— A tabela abaixo informa a capacidade máxima de pessoas nos referidos setores da Igreja;  
— Cada setor deve ter sua placa (M2) referente ao total de pessoas que podem ocupar o recinto.

M2 (código da placa)- A SER INSTALADA NA  
ENTRADA DE CADA SETOR
