CTRN - CENTRO DE TECNOLOGIA E RECURSOS NATURAIS
PROGRAMA DE PÓS-GRADUAÇÃO EM ENGENHARIA AGRÍCOLA
ÁREA DE CONSTRUÇÕES RURAIS E AMBIÊNCIA

**PATOLOGIAS DE SISTEMAS DE CAPTAÇÃO DE
ÁGUA DE CHUVA EM EDIFICAÇÕES RURAIS DO
SEMIÁRIDO**

Tese apresentada ao Programa de Pós-Graduação em Engenharia Agrícola, do Centro de Tecnologia e Recursos Naturais da Universidade Federal de Campina Grande, em cumprimento das exigências para obtenção do título de doutor.

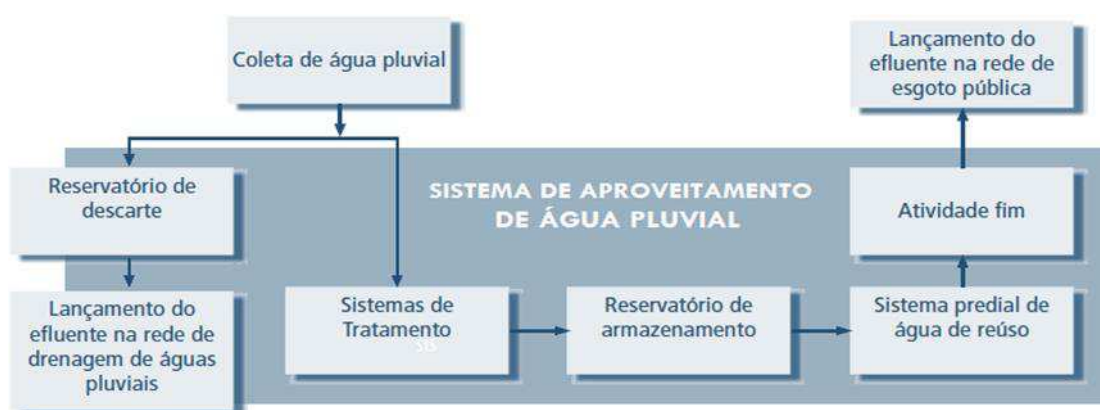
Figura 1- Fluxograma de um Sistema de Aproveitamento de Água Pluvial
Fonte: Manual de Conservação e Reúso da Água em Edificações - (ANA), 2005.

O referido manual alerta que “os sistemas de coleta e aproveitamento de águas pluviais requerem cuidados gerais e características construtivas que permitam a segurança do abastecimento, a manutenção da qualidade da água armazenada e níveis operacionais adequados e econômicos”. O manual aborda aspectos gerenciais e técnicos dessas ações, descrevendo, por meio de um fluxograma, um Sistema de Aproveitamento de Água Pluvial, observado na Figura 1.

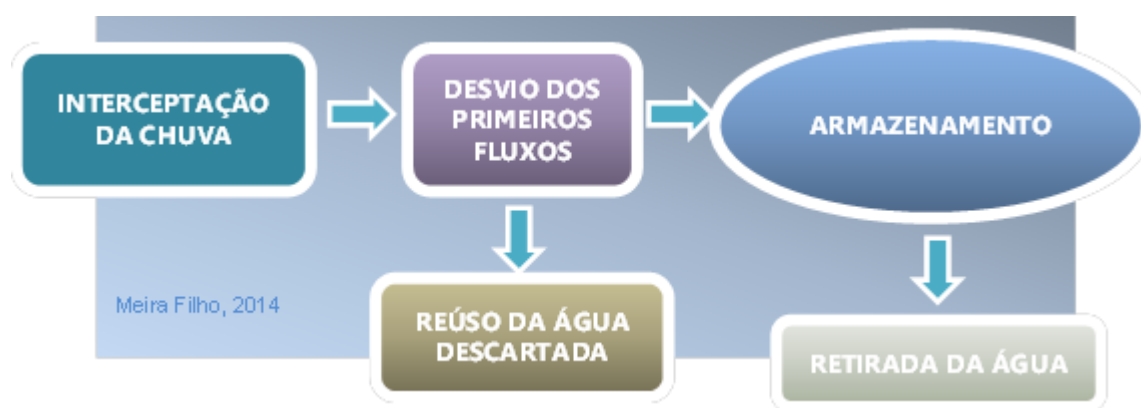
Figura 4 – Fluxograma do processo de captação de água de chuva pelo telhado

Meira Filho (2004) descreve o Sistema de Captação de Água de Chuva (SCAC) como um conjunto de partes e componentes que atuam de forma integrada e em que todas as partes constituintes do sistema são integradas em uma unidade, composta de: *a)* área de captação (telhado); *b)* subsistema de condução (calhas e condutores verticais e horizontais); *c)* dispositivo para desvio das primeiras chuvas; *d)* reservatório (cisterna); *e)* tratamento; *f)* meio elevatório (balde com corda, sarilho com manivela, bombas hidráulicas) e *g)* reservação final (pote, filtro ou caixa d'água). A Figura 4 ilustra o fluxograma do processo, tal como é praticado no SAB.

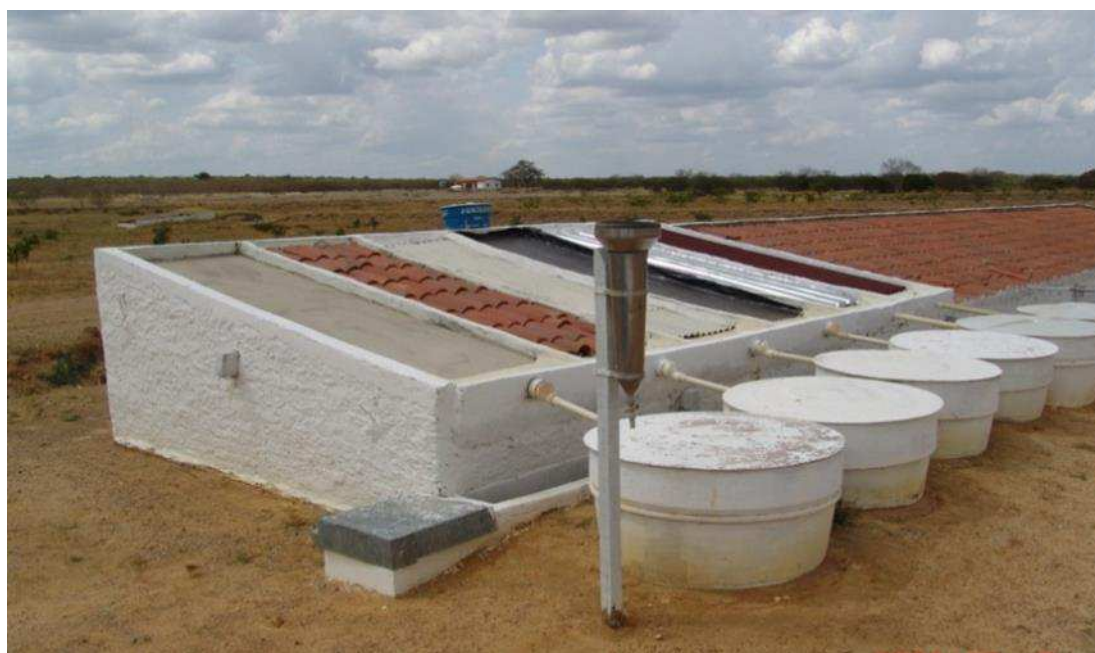
Figura 5 – Experimento da Embrapa Semiárido para determinação de coeficientes de escoamento em diversos materiais de cobertura

Em trabalho conduzido na Estação Experimental da Caatinga, da Embrapa Semiárido, Cavalcanti (2010) analisou quatro diferentes tipos de materiais para áreas de captação: cobertura de argamassa de cimento e areia; cobertura com telhas cerâmicas; cobertura com telhas de fibrocimento e cobertura com lona plástica de polietileno, com o objetivo de determinar o coeficiente de escoamento de cada uma dessas superfícies (Figura 5). O autor concluiu que “as coberturas com telhas de fibrocimento e lona plástica de polietileno são mais eficientes na captação da água de chuva para as condições do SAB”; contudo, ele pondera que “um aumento na intensidade da chuva reduz as diferenças entre o coeficiente de escoamento superficial dos diferentes tipos de área de captação”.

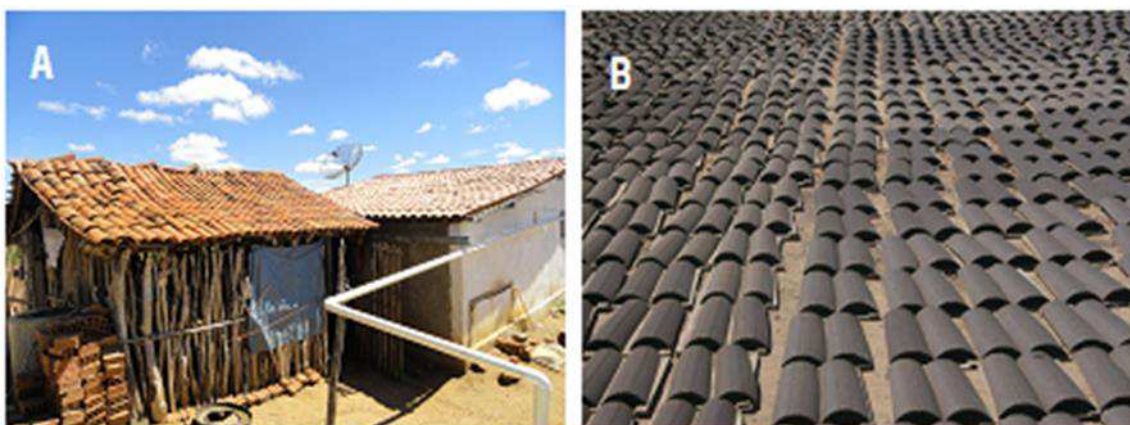
Figura 6 - Residências no SAB cobertas com telhas cerâmicas coloniais (A); e terreiro de uma olaria no Nordeste, com telhas a secar (B).

Tinoco (2007) faz um apanhado histórico dos telhados tradicionais no Brasil, estudando as patologias presentes, tal como suas causas e efeitos e indica procedimentos de montagem e manutenção de telhados, especialmente com telhas cerâmicas tipo colonial ou capa e canal, como denomina a norma. Esta telha é destacada como a mais usada no SAB, como produto de excelentes qualidades, citando casos do seu emprego em edificações seculares mantendo até hoje suas características. A figura 6 mostra exemplares da telha colonial, fabricadas e usadas no SAB.

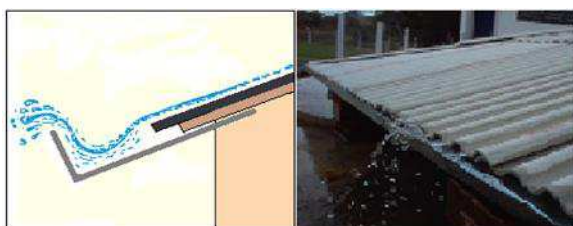
Figura 10 – Teste de desempenho de uma calha em perfil L

obter uma eficiente área de captação para isolar os problemas com este elemento e centrar a atenção na performance da calha. Os três modelos foram testados em condições semelhantes, em que as calhas foram fixadas diretamente no beiral, sobre a estrutura do telhado, conforme observado nas Figuras 10, 11 e 12.

Os resultados da avaliação sinalizaram que: a calha em perfil *L*, embora de fácil confecção, não possui rigidez suficiente para evitar deformações e nos testes de simulação de fortes precipitações, apresentou transbordamento da água. A calha em perfil *Z* apresentou rigidez superior à do modelo em perfil *L*, porém o problema do transbordamento persistiu. A calha em perfil *J* apresentou rigidez satisfatória e ainda mostrou excelente desempenho funcional, revelando-se o modelo mais eficiente. Finalmente, foi observado que a calha mais eficiente foi o modelo desenvolvido com o maior número de dobras longitudinais, o que reforça a importância das dobras na autoestruturação da calha.

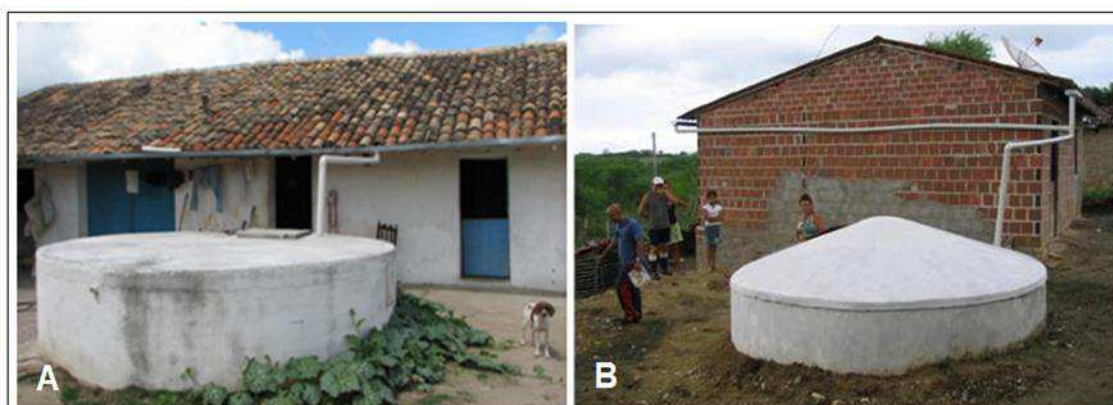
Figura 13 – Dois modelos de cisternas cilíndricas de placas: com cobertura plana (A); e com cobertura cônica (B).

Gnadlinger (2000) descreve vários tipos de cisterna que estão sendo construídos nas comunidades rurais do SAB e destaca que a mais popular e disseminada é a de placas de cimento pré-moldado, com formato cilíndrico e cobertura na forma plana ou de cone, conforme observado na Figura 13.

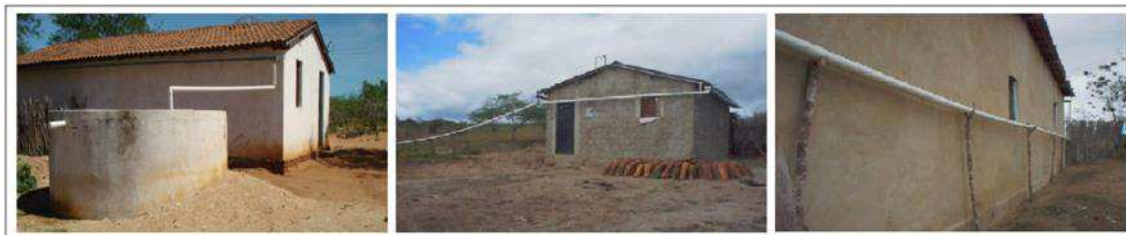
Figura 16 • Condutores suspensos, fixados por meio de suportes improvisados.

A falta de critérios nesses arranjos favorece a vulnerabilidade do subsistema de calhas e condutores, levando a que esses fiquem suspensos ou fixados por meio de suportes improvisados, favorecendo problemas de desprendimento ou obstaculizando o escoamento da água. Na Figura 16 se observam exemplos desses arranjos, muito comuns em sistemas instalados no SAB.

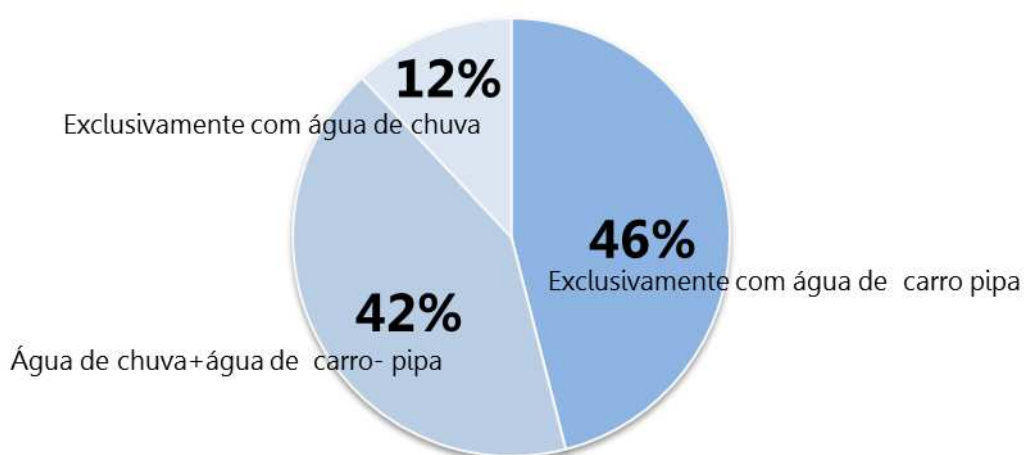
Figura 25 – Formas de abastecimento das cisternas pesquisadas

Verifica-se que os valores médios das áreas dos telhados pesquisados, mesmo aquelas subutilizadas, se encontram acima de 80m²; logo, menos susceptíveis aos efeitos climáticos; porém, não obstante o potencial de captação desses telhados, 46% dos entrevistados declararam que suas cisternas são abastecidas exclusivamente por carros pipa com água advinda de açudes da região; outros 42% afirmaram que a mesma cisterna que capta água de chuva, armazena simultaneamente água de outra origem, fornecida por carro-pipa; apenas 12% declararam usar a cisterna para armazenar exclusivamente água de chuva, conforme demonstrado na Figura 25.

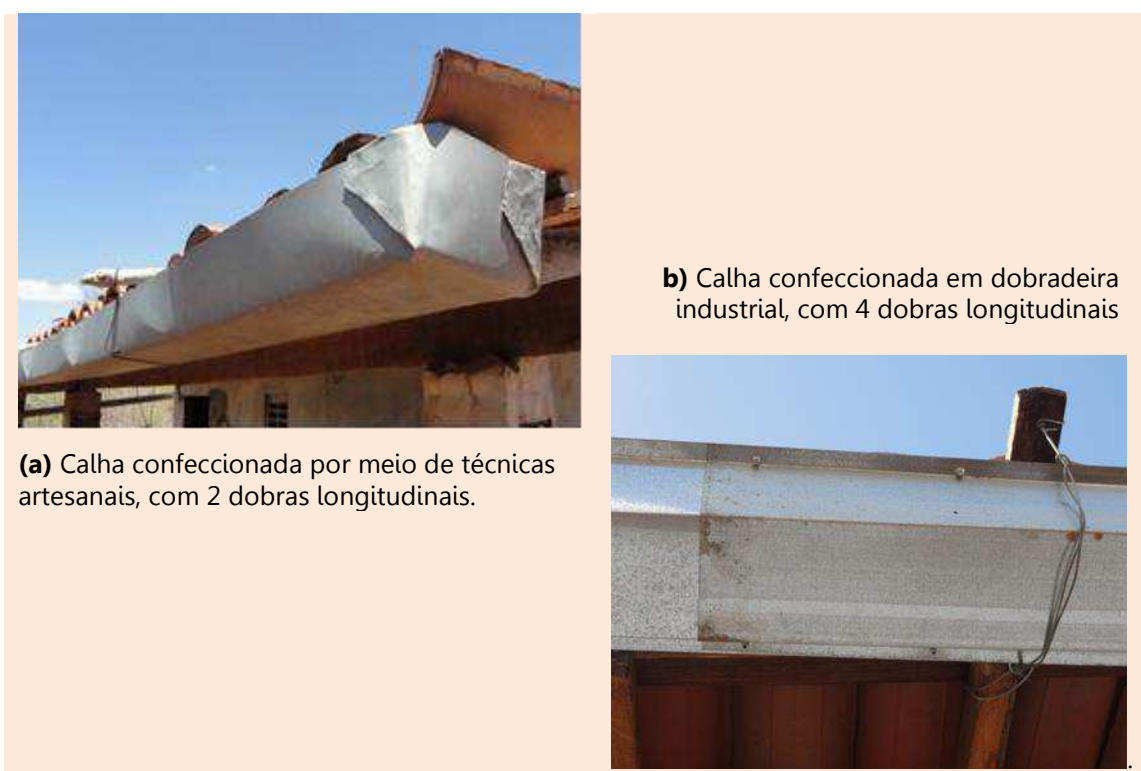
Figura 26 – Diferença de acabamento entre uma calha de chapa galvanizada dobrada artesanalmente e outra dobrada por processo industrial.

Os SCACs implantados recentemente nas comunidades pesquisadas, período coincidente com o de realização desta pesquisa, foram geridos pelo P1MC; incorporam avanços tecnológicos que incluem a fabricação das calhas por meio de dobradeiras industriais, resultando em melhor acabamento e rapidez na instalação do sistema, visto que as calhas chegam prontas para serem encaixadas e presas por meio de rebites de alumínio. Na Figura 26 observa-se a diferença entre um e outro tipo de calha.

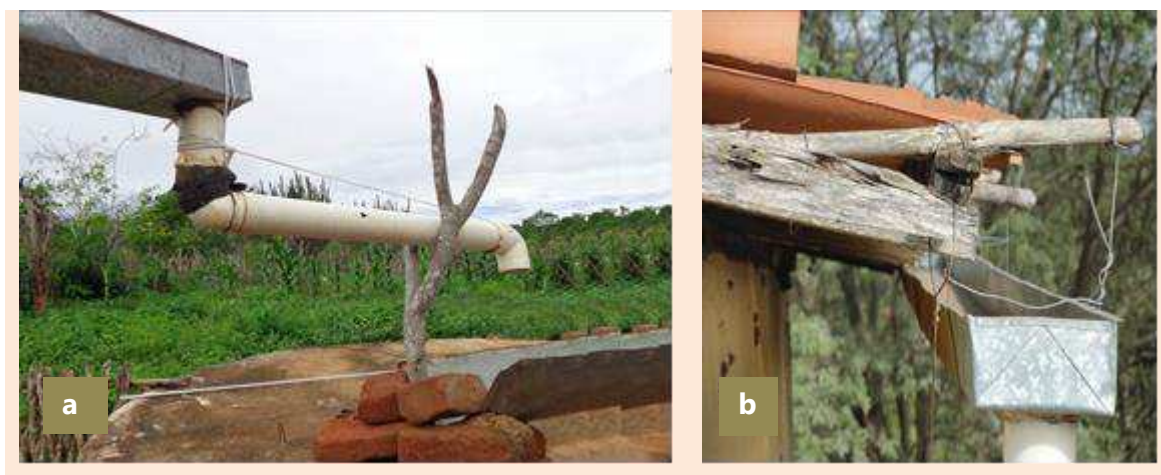
Figura 28 (a) e (b) - Improvisação de suportes de calhas e condutores com materiais inadequados

Há registros da confecção de suportes em vários formatos e materiais, tais como: forquilhas de madeira, pedaços de arame, tiras de borracha de câmaras-de-ar velhas e cordas de sisal, entre outros, conforme ilustrado na Figura 28.

A patologia PCA-11, de modo geral, decorrente da maneira deficiente de como as calhas são anexadas ao beiral e do uso de suportes inadequados, é situação que permite a movimentação desses elementos, que passam a assumir posições indesejadas, afetando negativamente o desempenho dos SCACS; logo, é necessária a correção da fixação das calhas adotando-se os mesmos procedimentos indicados para correção da patologia PCA-28.

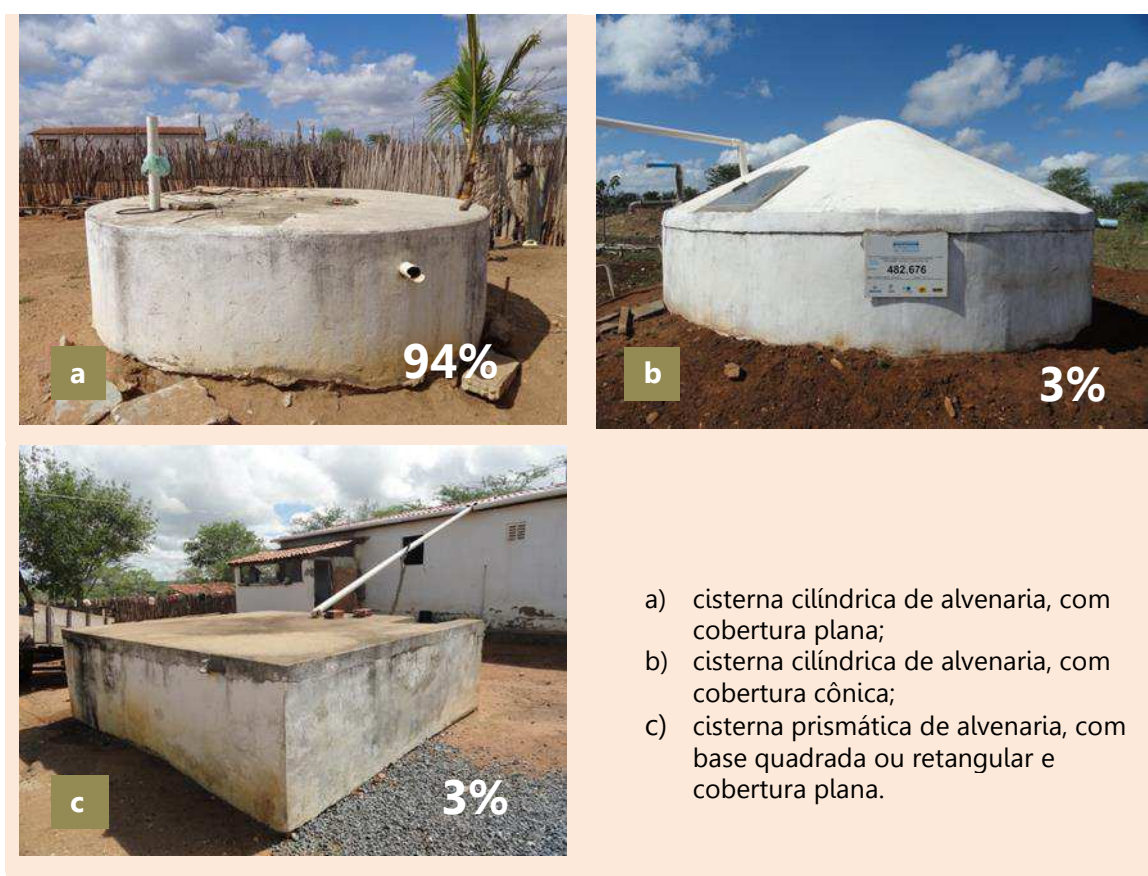
Figura 29 – Três modelos de cisterna de alvenaria encontrados na pesquisa

Nas comunidades pesquisadas foram encontrados, basicamente, 3 tipos de cisterna: *a)* cisterna cilíndrica de alvenaria de placas pré-fabricadas com concreto, com cobertura em laje pré-moldada plana (94%); *b)* cisterna cilíndrica, construída com a mesma tecnologia da anterior, porém com cobertura cônica (3%) e *c)* cisterna prismática, de base quadrada ou retangular, construída em alvenaria de bloco cerâmico vazado ou tijolo cerâmico manual e coberta com laje pré-moldada (3%), conforme ilustrações da Figura 29.

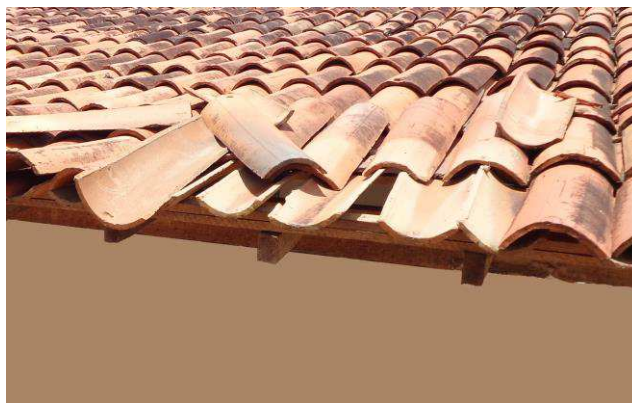
Ausência de telhas

Propicia a interrupção do escoamento e favorece problemas de infiltração, criando condições propícias à degradação da madeira.

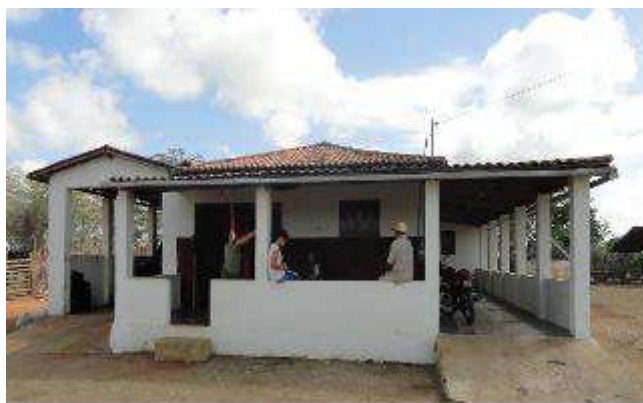
Multiplicidade de águas do telhado, de forma desordenada

Pode dar origem a uma série de patologias, como dificuldade de manutenção e, sobretudo, dificultando o layout de instalação das calhas e condutores, refletindo na quantidade de água captada.

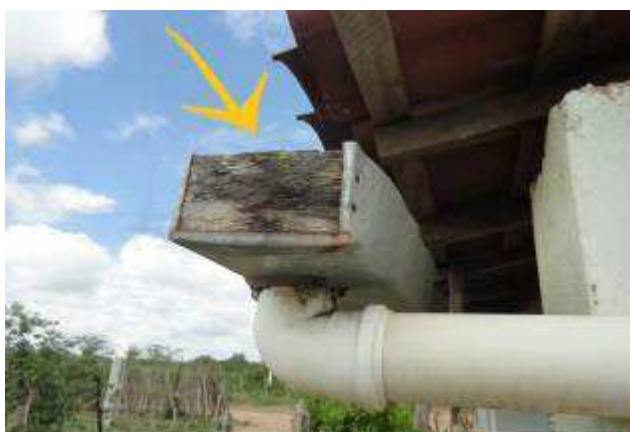
Fechamento da extremidade da calha com material inadequado

A extremidade da calha deve ser fechada por meio de dobras e sem cortes para não provocar vazamentos. O uso da madeira para tal fim não é recomendado, pois este material tem fácil degradação quando exposto às intempéries.

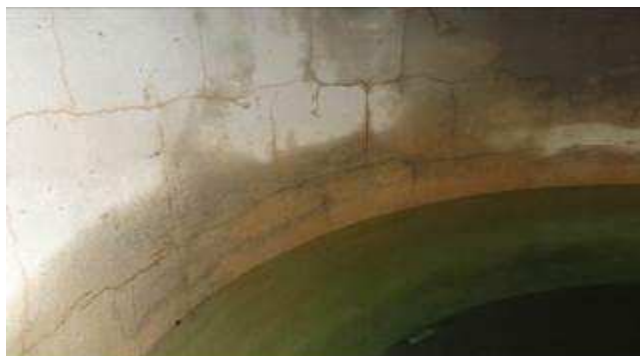
Vazamento da água armazenada

Provocado pela evolução das fissuras internas.

Segundo Righi (2009), a solução recomendada para os casos de vazamentos em reservatórios é refazer toda a impermeabilização pois, somente

assim, se garante o sucesso do processo. A impermeabilização tem a importante função de proteger a cisterna, de modo a evitar a fuga da água e a degradação da estrutura. O sistema de impermeabilização deve seguir a norma NBR 12170/2009 - Potabilidade da água aplicável em sistemas de impermeabilização.

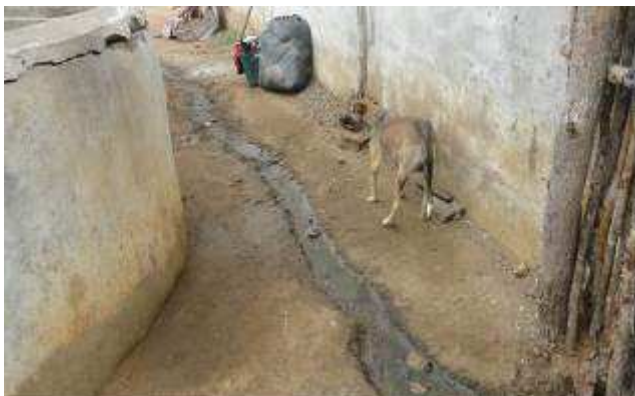
Esgoto a céu aberto passando próximo à cisterna

Em caso de fissuras no corpo da cisterna, a infiltração de esgoto contamina a água armazenada.
