Universidade Federal de Campina Grande
Centro de Engenharia Elétrica e Informática
Programa de Pós-Graduação em Engenharia Elétrica

**ANÁLISE DA DEGRADAÇÃO DE
ISOLAMENTOS POLIMÉRICOS**

Dissertação apresentada à Coordenação do Programa de Pós-Graduação em Engenharia Elétrica da Universidade Federal de Campina Grande em cumprimento às exigências para obtenção do Grau de Mestre em Ciências no Domínio da Engenharia Elétrica.

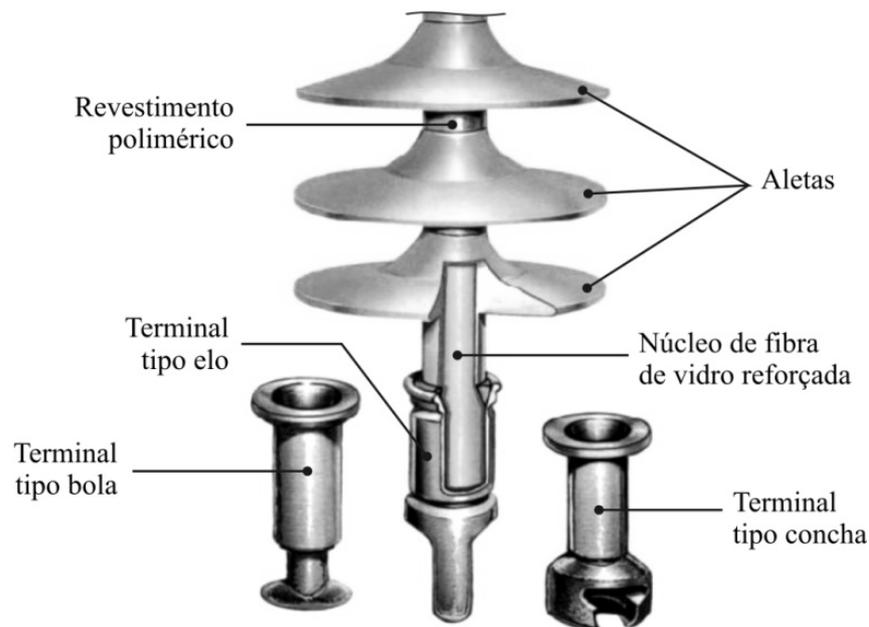
Figura 2.1. Constituição de um isolador polimérico (RODURFLEX, 2005).

A constituição de um isolador polimérico é apresentada na Figura 2.1, e apresenta três componentes básicos: núcleo, composto de uma haste de fibra de vidro reforçada; revestimento polimérico, e ferragens terminais, que fazem a ligação entre condutor, isolador e estrutura. Nos isoladores poliméricos, as regiões mais frágeis são as áreas de interface entre materiais. Interfaces críticas podem ser detectadas entre polímero e ferragens terminais, assim como entre

polímero e núcleo. A exposição do núcleo a umidade e ácidos pode levar a falhas como fratura exposta, fraturas frágeis, destruição das ferragens terminais, etc. (ENGELBRECHT et al., 1997; EPRI, 1998).

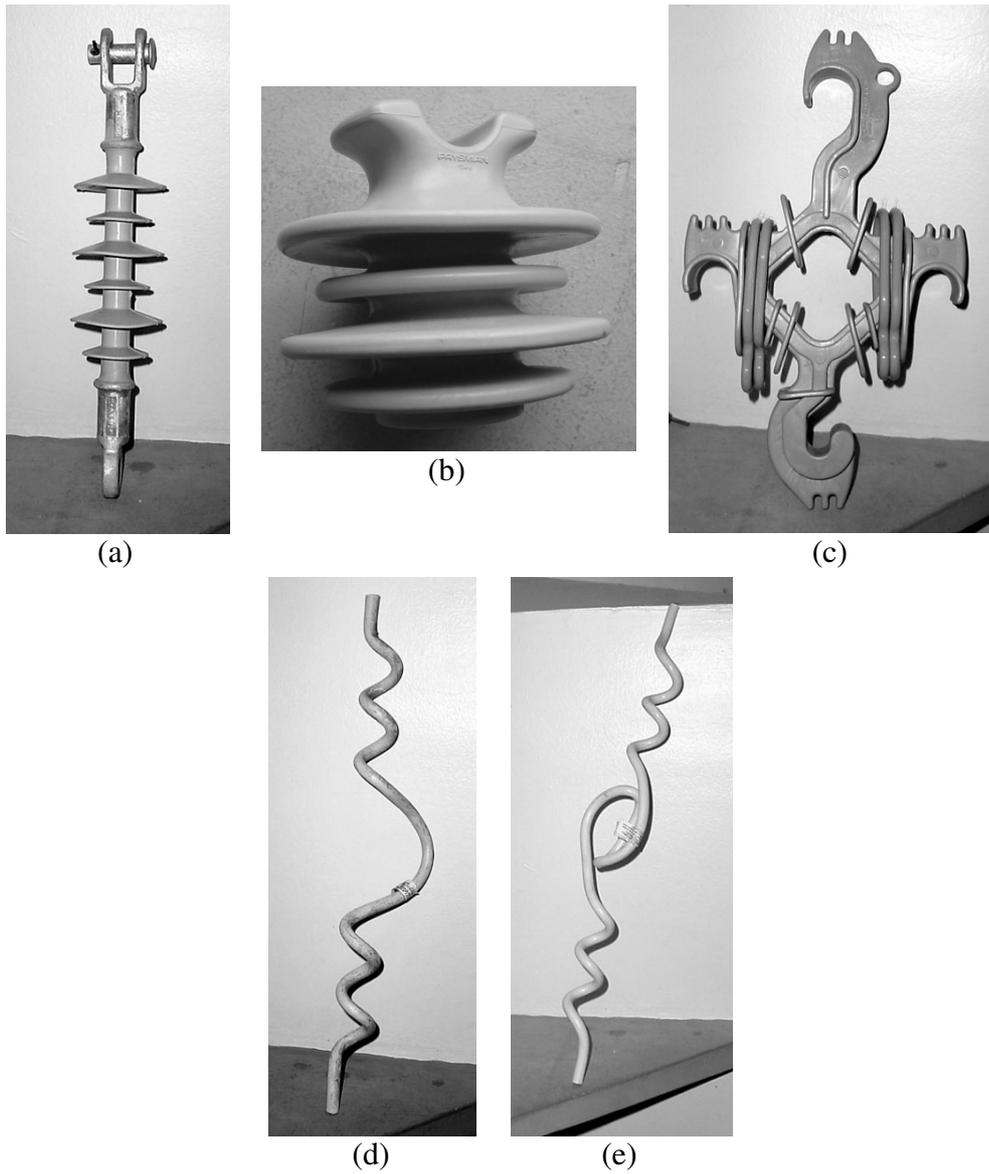
Figura 3.1. Fotografia de: (a) Isolador de suspensão polimérico; (b) Isolador de pino polimérico; (c) Espaçador polimérico; (d) Laço plástico lateral; e (e) Laço plástico de topo.

4. Laços plásticos laterais para isoladores de pino;
 - Laços usados para fixação de condutores cobertos em isoladores de pino, composto de material plástico resistente de constituição não especificada pelo fabricante. Altura de 447 mm, diâmetro de 12 mm e largura de 88 mm.

5. Laços plásticos de topo para isoladores de pino.
 - Laços compostos de material plástico resistente não especificado pelo fabricante. Diâmetro de 12 mm, altura e largura de 545 mm e 85 mm, respectivamente.

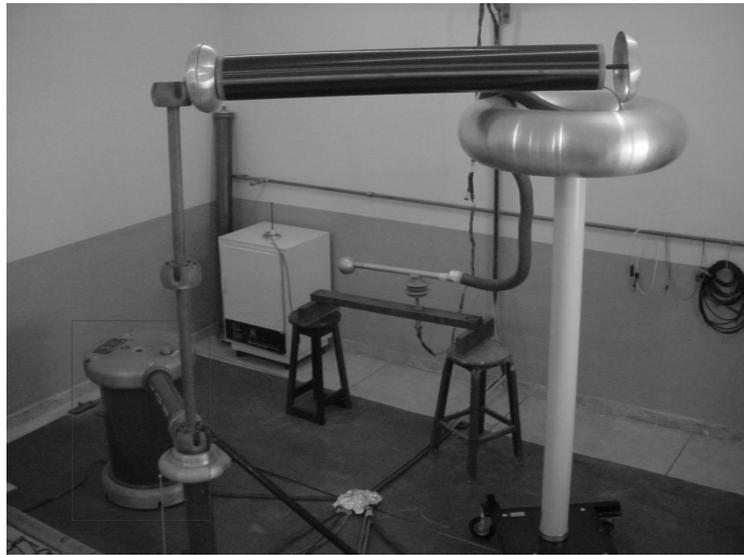
Figura 3.2. Fotografia do kit didático de alta tensão, mostrando o transformador em destaque.

1. Kit didático de alta tensão, contendo um transformador de 100 kV / 10 kVA (Figura 3.2);

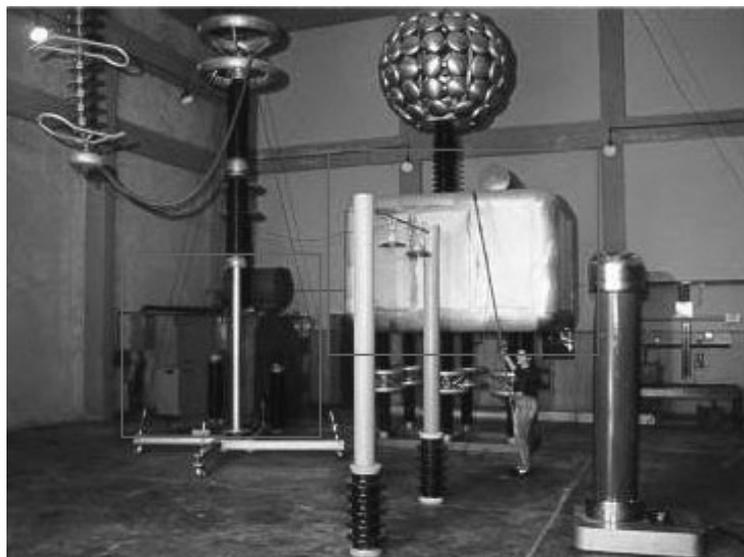
Figura 3.3. Fotografia do salão de Alta Tensão, destacando o transformador utilizado nos ensaios.

2. Transformador de alta tensão de 600 kV / 600 kVA, mostrado na Figura 3.3;

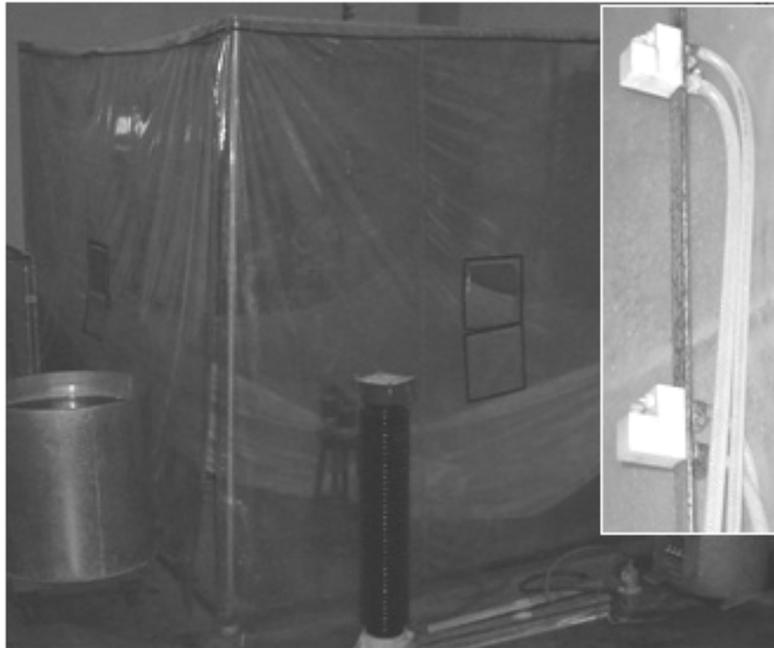
Figura 3.4. Fotografia externa da câmara de névoa salina, apresentando em detalhe uma das colunas de aspersores, localizada no interior.

3. Câmara de névoa, construída segundo as normas NBR 6936 e NBR 10621. A câmara possui um conjunto de cinco aspersores, que borrifam constantemente uma solução salina sob as amostras, para simular o efeito natural de névoa (Figura 3.4).

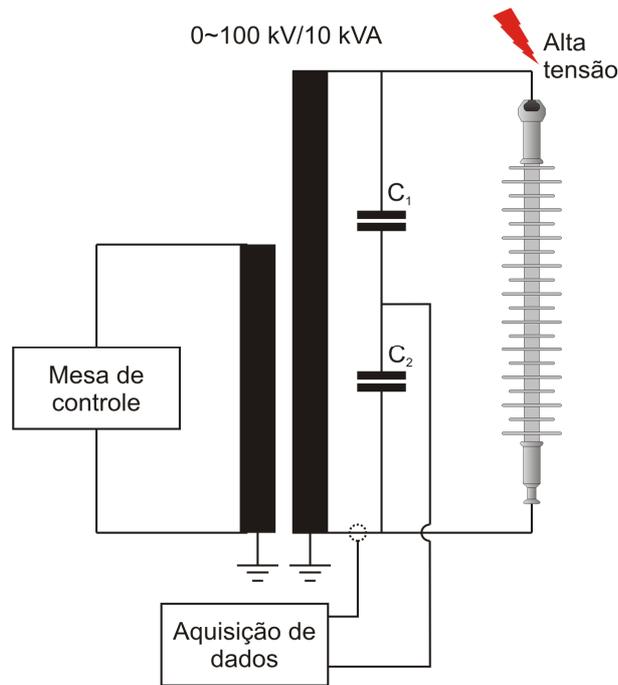
Figura 3.5. Diagrama esquemático da montagem para medição da corrente de fuga.

O ensaio para medição de corrente de fuga consiste de um arranjo experimental no qual a amostra sob ensaio é submetida à alta tensão enquanto a corrente do circuito é medida. O diagrama esquemático da montagem para medição de corrente de fuga é apresentado na Figura 3.5.

No ensaio em questão a corrente de fuga é medida indiretamente, através da tensão sobre um resistor *shunt* de resistência 1.485Ω . A tensão no resistor é medida utilizando-se um osciloscópio digital com largura de banda de 100 MHz e taxa de amostragem 1 bilhão de amostras por segundo (1 Gs/s).

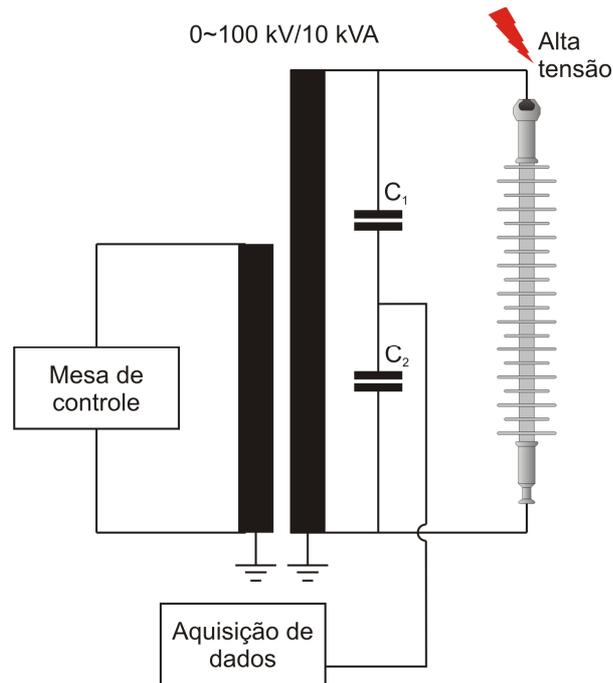
Figura 3.7. Diagrama esquemático da montagem para medição da tensão suportável em 60 Hz.

No ensaio de tensão suportável em 60 Hz a amostra é submetida à tensão na frequência industrial, que deve ser mantida por um intervalo de tempo de 60 segundos. O diagrama esquemático do ensaio pode ser visto na Figura 3.7. De acordo com a norma NBR 6936, o desempenho da amostra será considerado satisfatório se não ocorrer nenhuma descarga disruptiva na mesma.

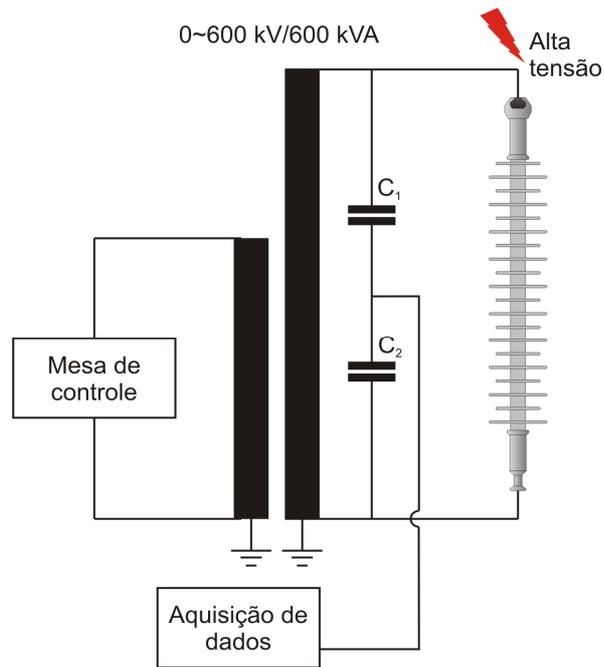
Figura 3.8. Diagrama esquemático da montagem para medição da tensão de descarga disruptiva.

Neste ensaio a tensão aplicada, na frequência industrial, é elevada continuamente, até que ocorram descargas disruptivas na amostra. O valor da tensão alcançada no instante imediatamente anterior ao da descarga deve ser registrado e corrigido para condições atmosféricas normalizadas. O valor final deve ser a média das medidas de cinco descargas consecutivas. De acordo com a NBR 5032, a amostra é aprovada se o valor da tensão de descarga a seco não for inferior a 95% do valor nominal¹ de tensão disruptiva. O diagrama esquemático do ensaio é apresentado na Figura 3.8.

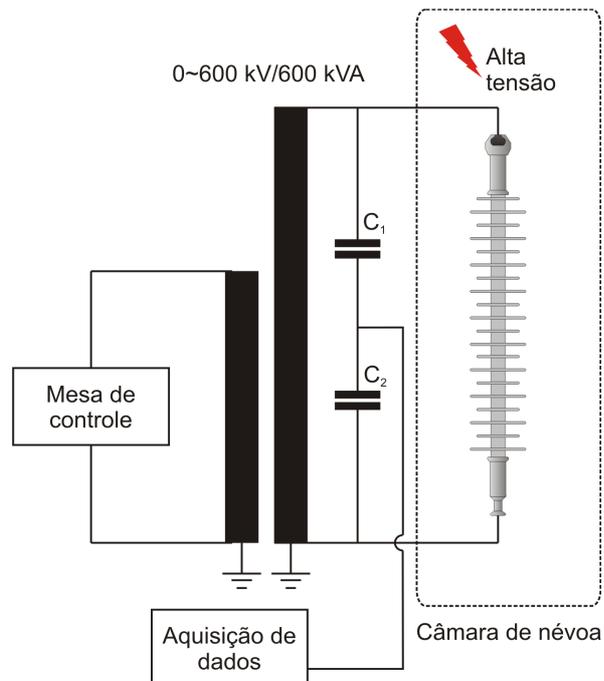
Figura 3.9. Diagrama esquemático da montagem para medição da tensão de descarga disruptiva sob névoa salina.

A metodologia do ensaio é similar à apresentada na Seção 3.2.1.4, embora com a presença da névoa, que deve diminuir significativamente a suportabilidade superficial da amostra. O diagrama esquemático deste ensaio é apresentado na Figura 3.9.

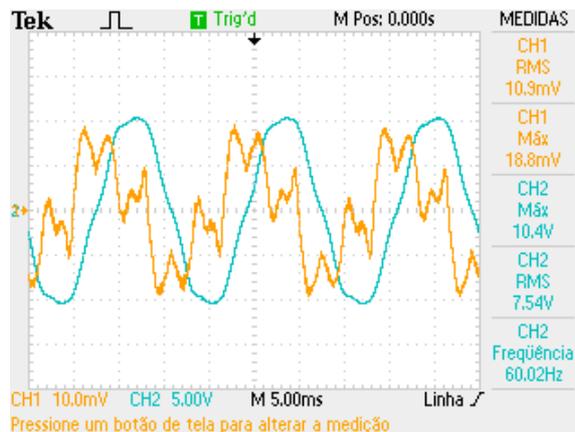
Figura 4.1. Sinais de tensão aplicada (azul) e corrente de fuga (laranja) em uma das amostras dos isoladores de suspensão novos.

Na Figura 4.1, a título de ilustração, são mostrados os sinais de tensão aplicada e corrente de fuga em uma das amostras. É importante observar que os valores visualizados na figura representam sinais obtidos nos divisores de tensão e no resistor *shunt*, não correspondendo à ordem de grandeza dos valores apresentados na Tabela 4.1.

As distorções visíveis nos sinais de corrente da Figura 4.1 são resultado da presença de ruídos externos à medição, bem como à influência de capacitâncias e indutâncias parasitas.

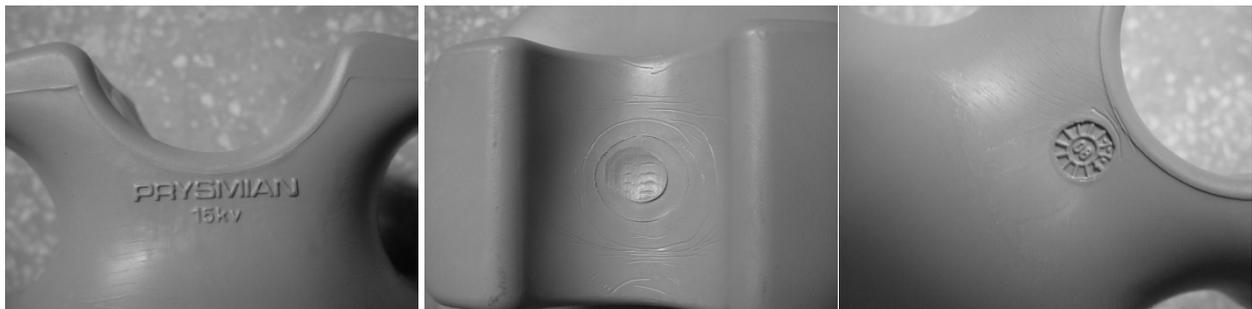
Figura 4.2. Fotografias evidenciando as imperfeições construtivas nos isoladores de pino novos.

As duas amostras novas de isoladores de pino apresentaram níveis de descargas bastante elevados. Este comportamento pode ser justificado pela existência de numerosas imperfeições construtivas em pequena escala, como pode ser visto na Figura 4.2. Tais imperfeições dificultam a fixação adequada dos eletrodos de ensaio à amostra, provocando descargas nessas regiões.

A ocorrência de descargas nas estampas e na interface condutor-isolador impede um diagnóstico confiável de descargas parciais internas. O diagnóstico realizado refere-se a imperfeições construtivas superficiais, e não a possíveis cavidades internas, uma vez que o efeito das mesmas seria mascarado pelas descargas superficiais.

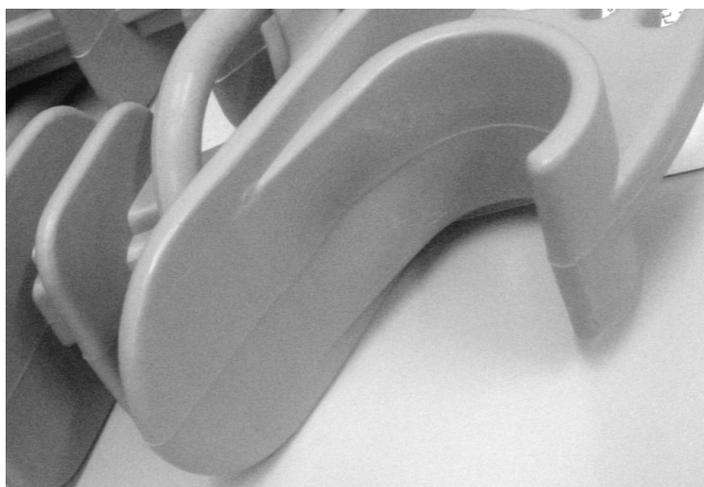
Figura 4.3. Fotografia das imperfeições dos espaçadores novos.

As elevadas médias de descargas observadas nas amostras de espaçadores novos se devem a imperfeições construtivas dos equipamentos, como as rebarbas apresentadas na Figura 4.3. Este mau acabamento gera espaços vazios entre o condutor e a superfície polimérica, onde ocorrem descargas.

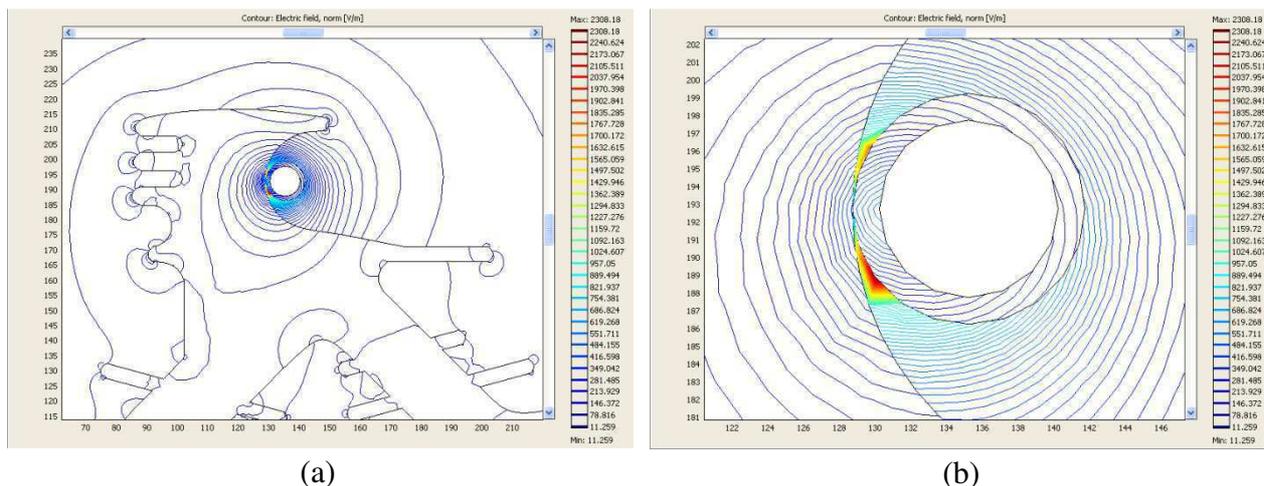
Figura 4.4. (a) Simulação de campo elétrico num espaçador polimérico ideal; (b) Vista aproximada da região crítica.

Mesmo em um equipamento com acabamento perfeito, o ajustamento do condutor não é ideal, como pode ser visto na simulação apresentada Figura 4.4, realizada através do software COMSOL Multiphysics[®]. Na figura é mostrada uma simulação de campo elétrico em um espaçador sem rebarbas, onde se pode observar a elevada concentração de campo entre o condutor e a superfície polimérica. Numa amostra com rebarbas, como a apresentada na Figura 4.3, o espaço entre o condutor e a superfície polimérica seria ainda maior, provocando uma incidência mais intensa de descargas parciais.

A ocorrência de descargas nos espaços vazios entre o condutor e o espaçador ao longo do tempo provoca diminuição da resistência mecânica do equipamento, podendo inclusive ocasionar quebra do mesmo, e, por conseguinte, precisa ser investigada.

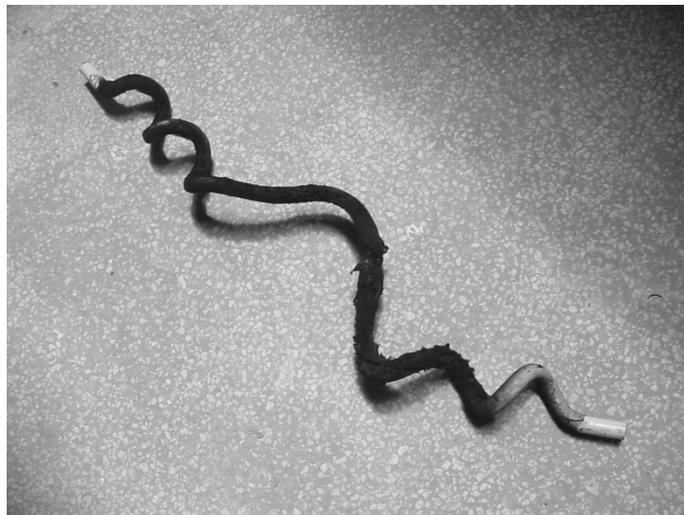
Figura 4.5. Fotografia da amostra Laço Plástico Lateral WO após ruptura sob névoa.

A amostra de laço plástico lateral passou a pegar fogo no momento da formação do arco. O resultado foi a queima do material, conforme mostrado na Figura 4.5.

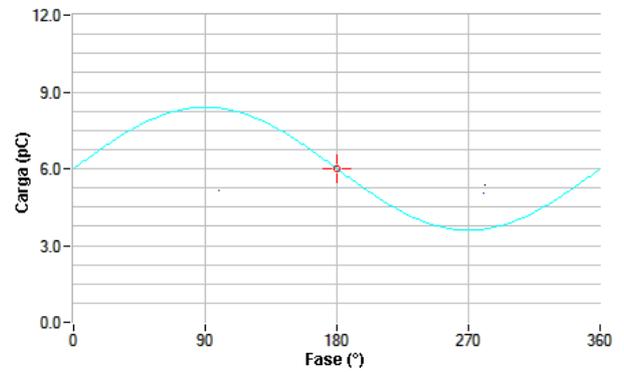
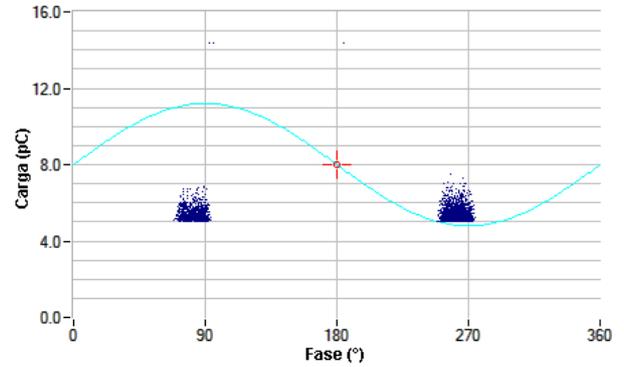
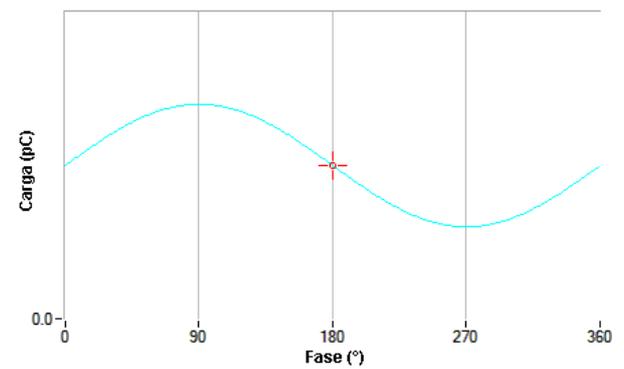
Figura A.1. Sinais de descargas parciais nas amostras t_0 de isoladores de suspensão.

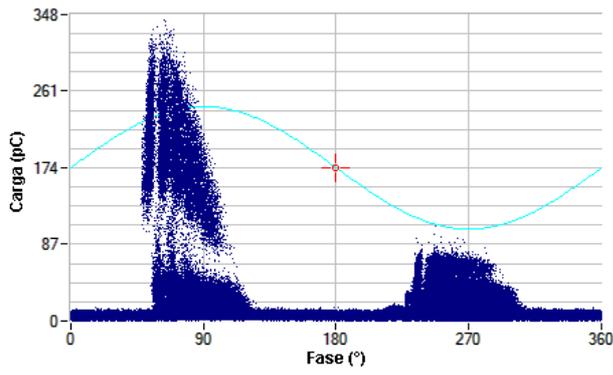
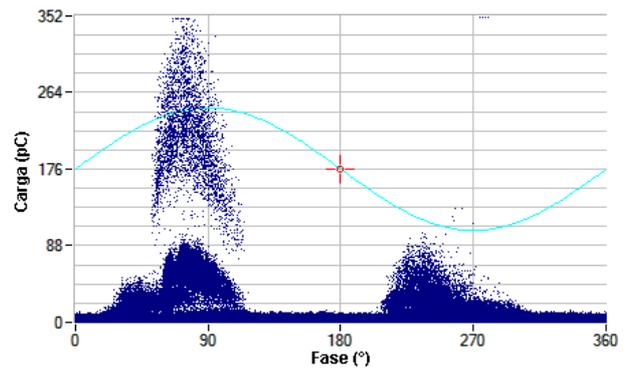
Figura A.2. Sinais de descargas parciais nas amostras t_0 de isoladores de pino.

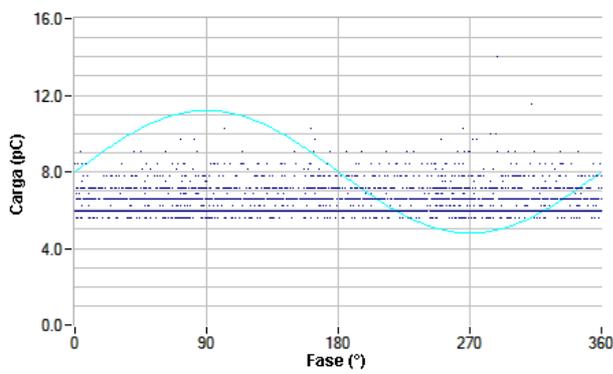
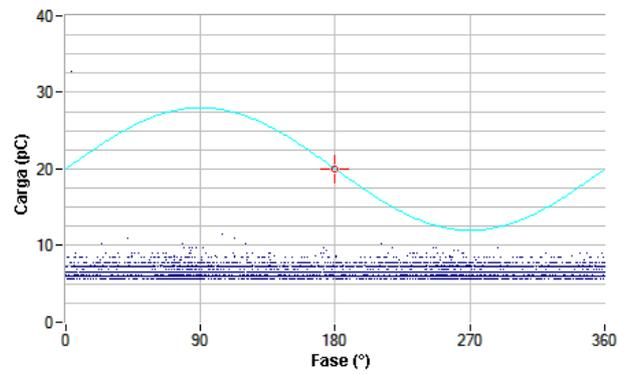
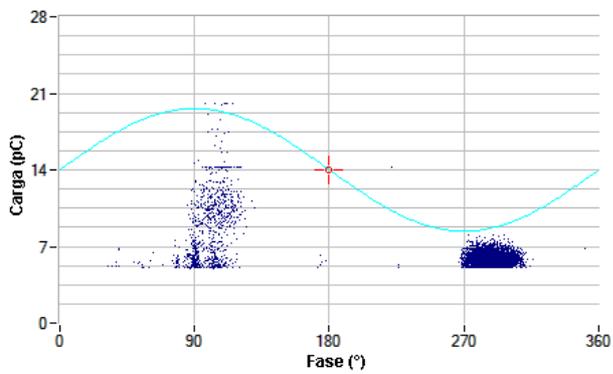
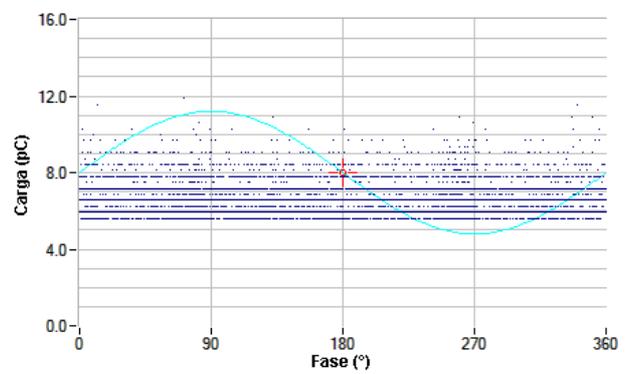
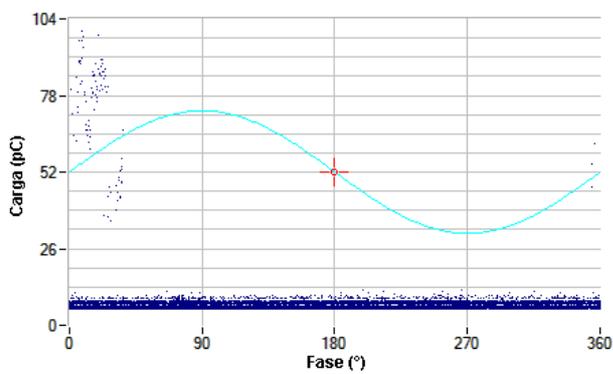
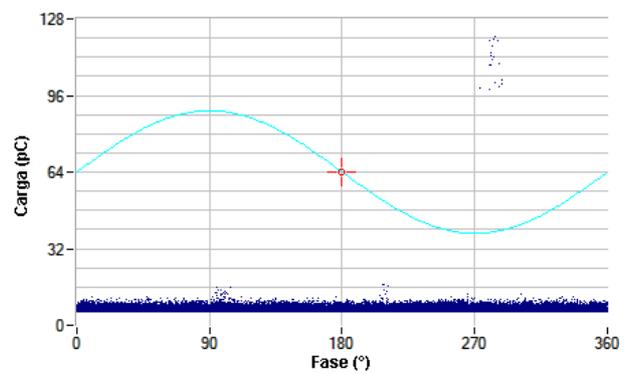
Figura A.3. Sinais de descargas parciais nas amostras t_0 de espaçadores.

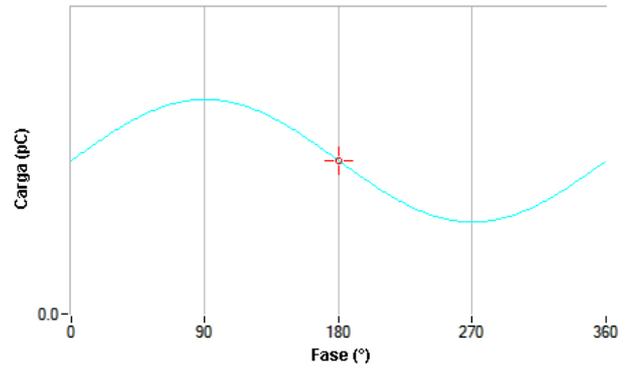
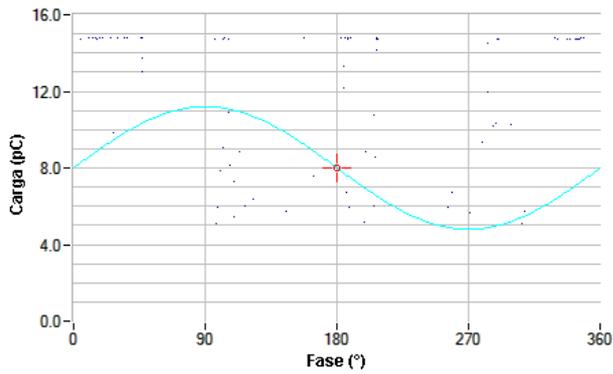
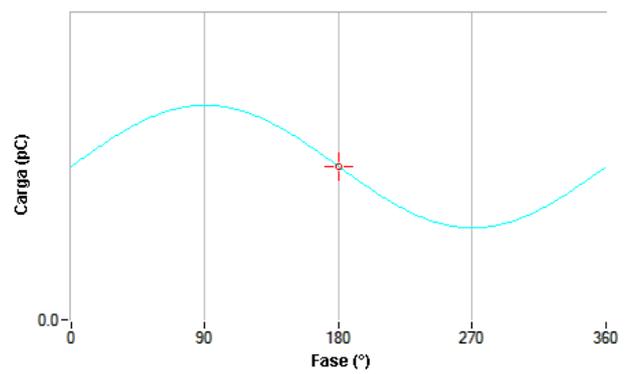
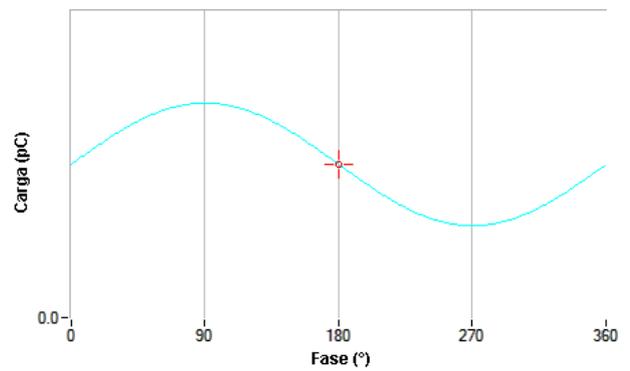
Figura A.4. Sinais de descargas parciais nas amostras t_0 de laços plásticos laterais.

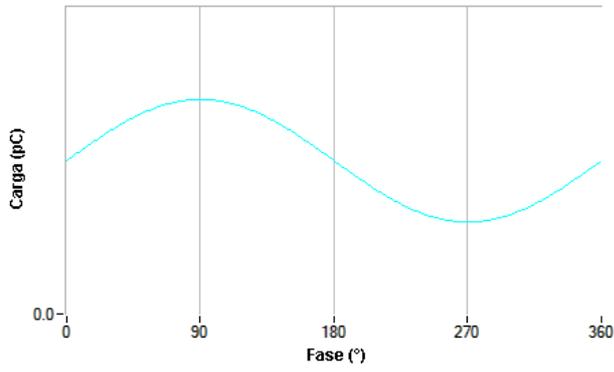
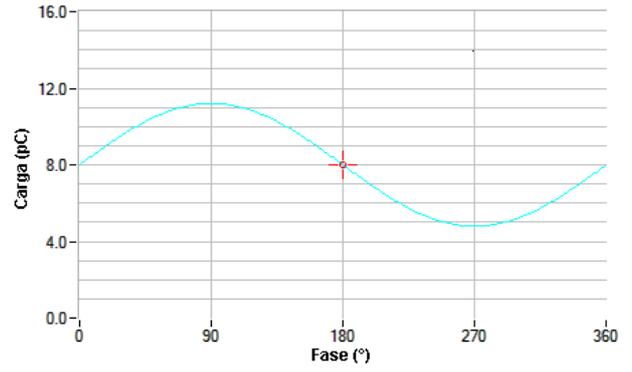
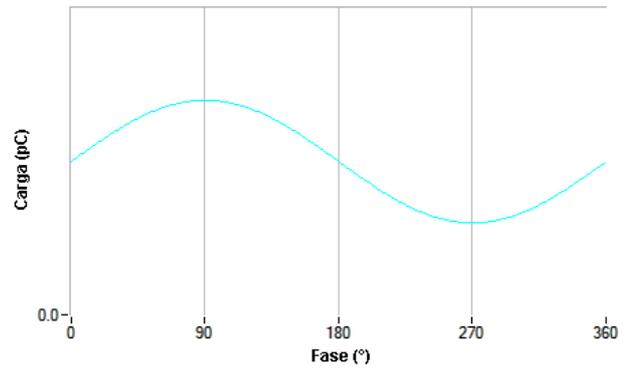
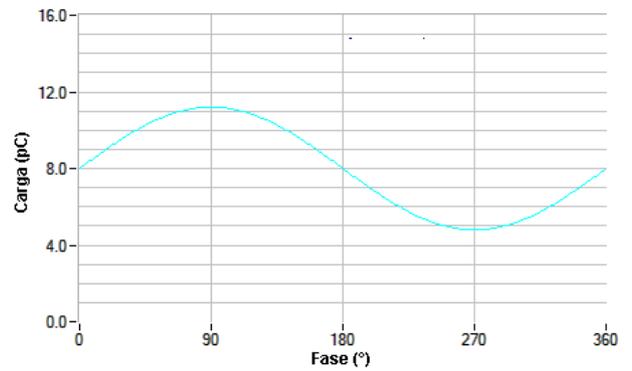
Figura A.5. Sinais de descargas parciais nas amostras t_0 de laços plásticos de topo.

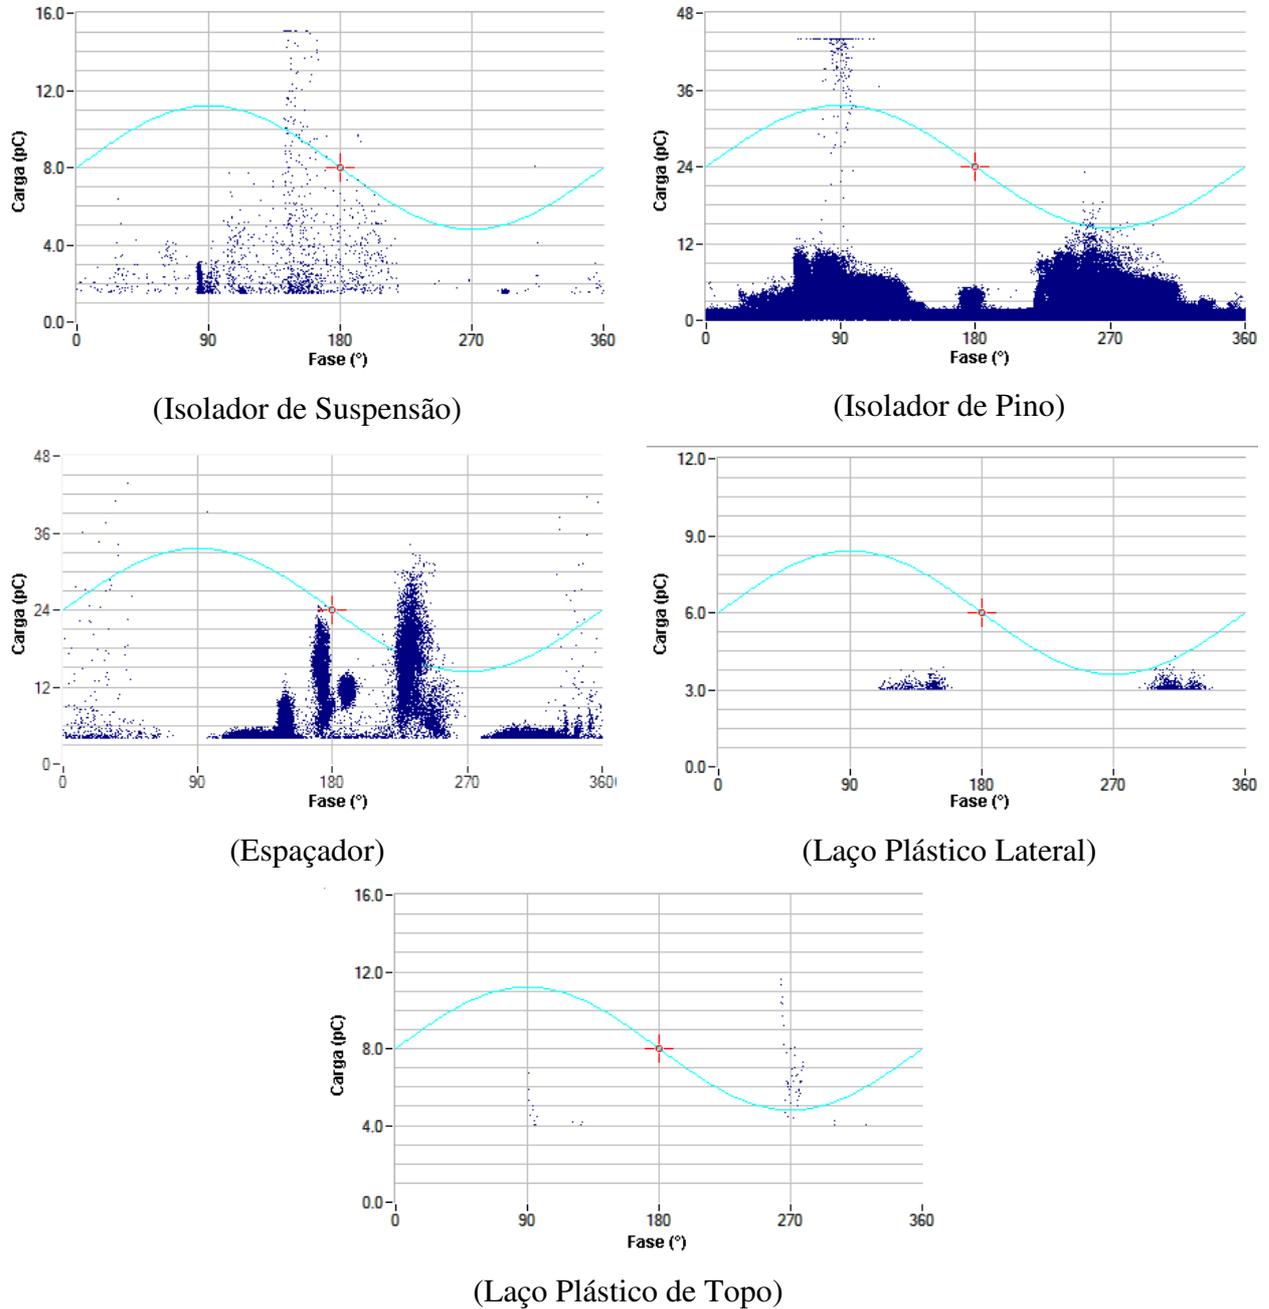
Figura B.1. Sinais de descargas parciais nas amostras WO.

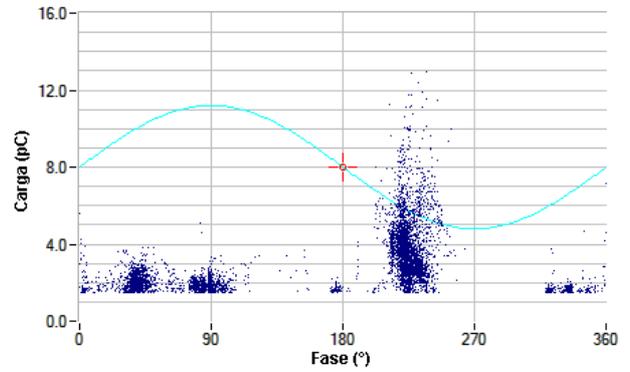
Figura C.1. Sinais de descargas parciais nas amostras H de isoladores de suspensão.

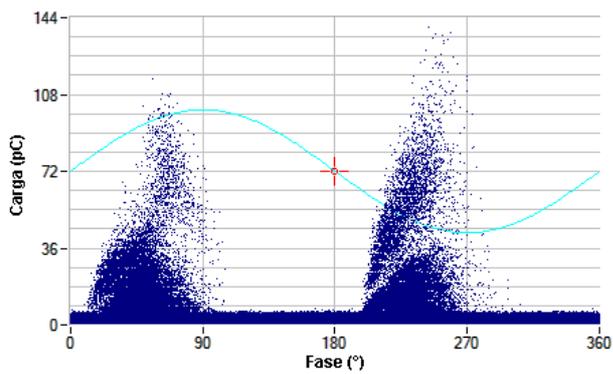
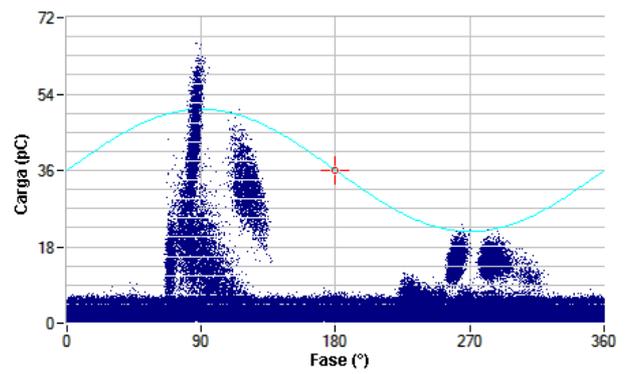
Figura C.2. Sinais de descargas parciais nas amostras H de isoladores de pino.

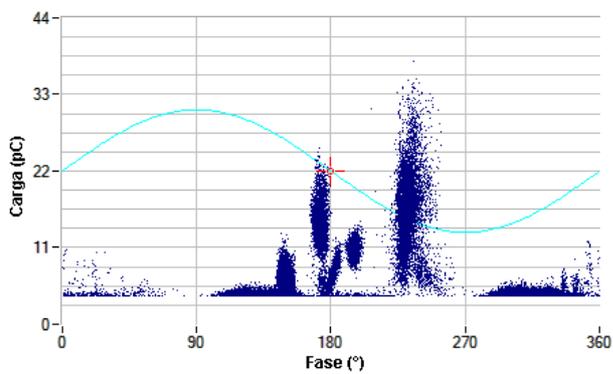
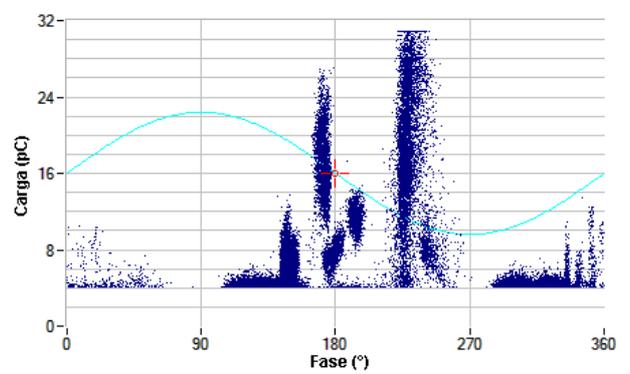
Figura C.3. Sinais de descargas parciais nas amostras H de espaçadores.

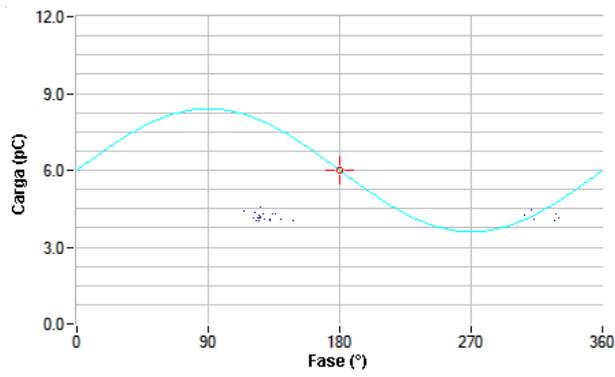
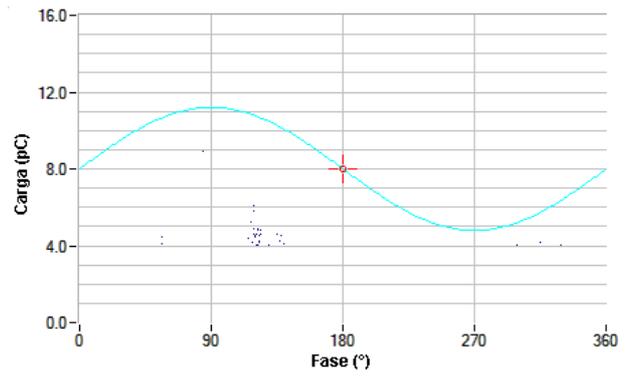
Figura C.4. Sinais de descargas parciais nas amostras H de laços plásticos laterais.

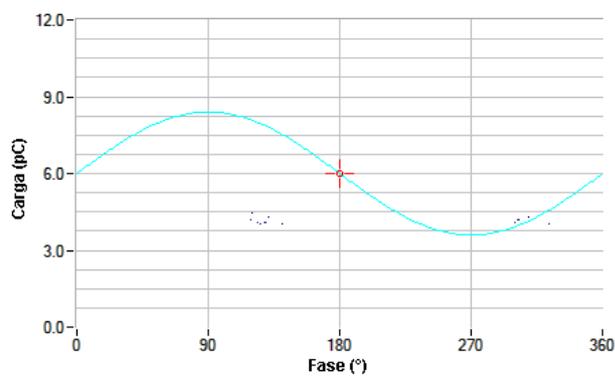
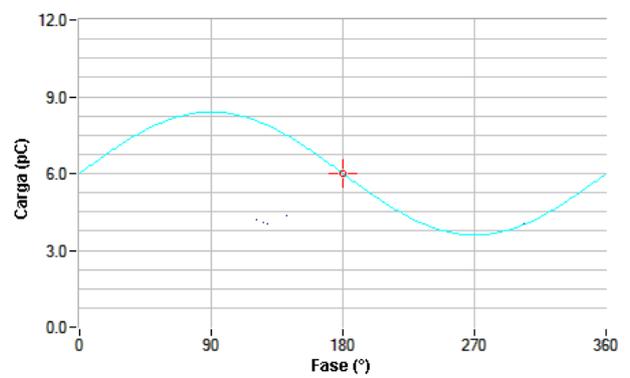
Figura C.5. Sinais de descargas parciais nas amostras H de laços plásticos de topo.

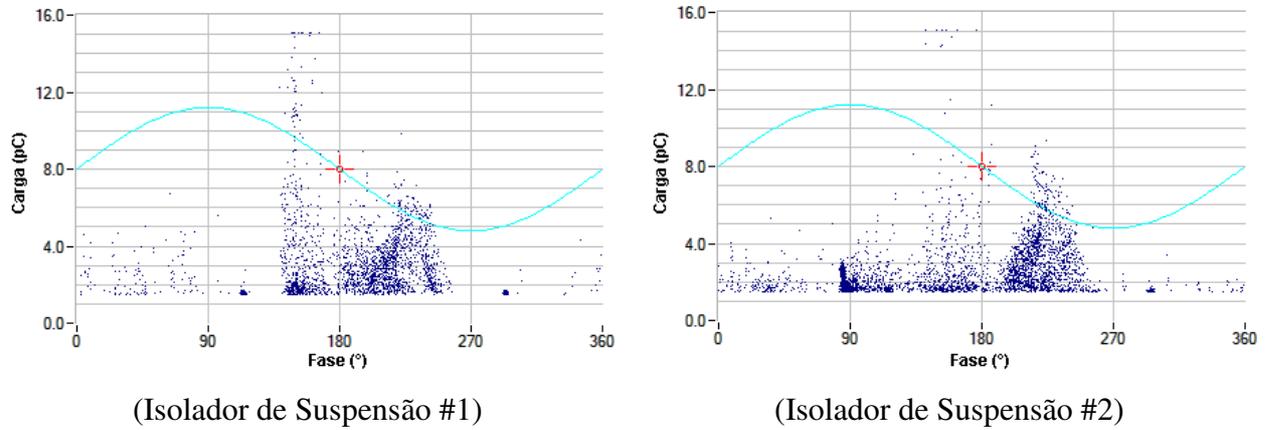
Figura D.1. Sinais de descargas parciais nas amostras T de isoladores de suspensão.

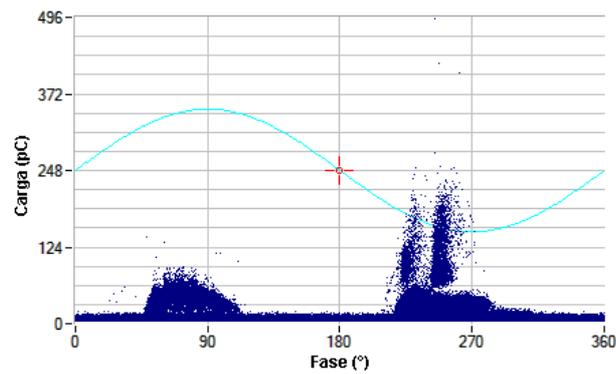
Figura D.2. Sinal de descargas parciais na amostras T de isolador de pino.

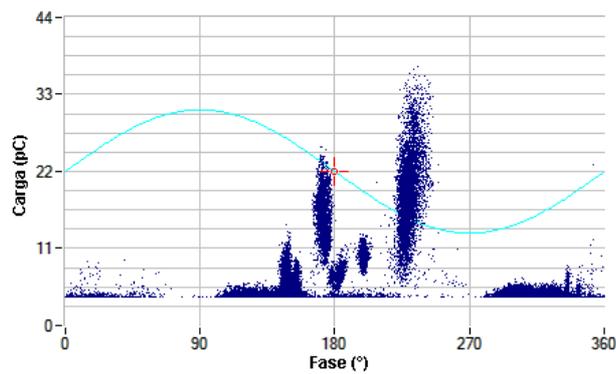
Figura D.3. Sinal de descargas parciais na amostras T de espaçador.

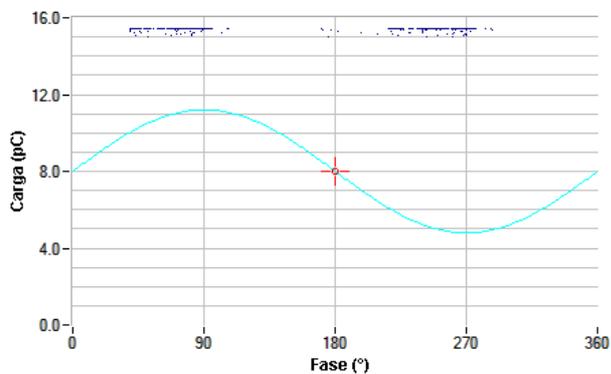
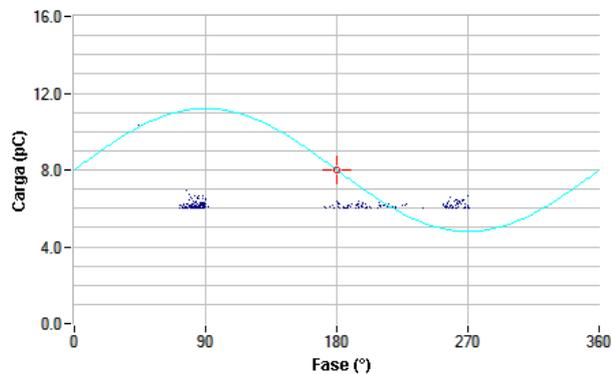
Figura E.1. Sinais de descargas parciais nas amostras TE de isoladores de suspensão.

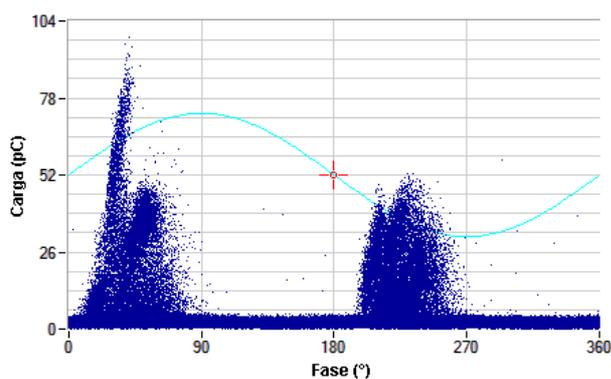
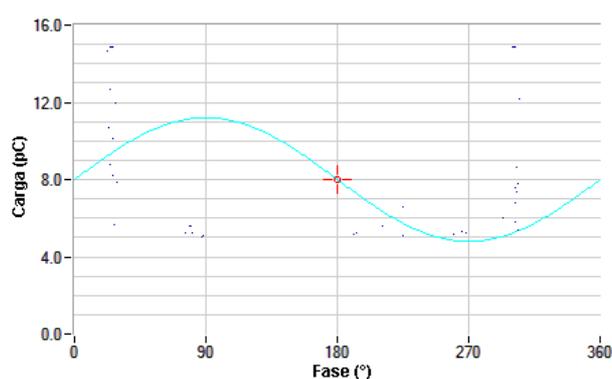
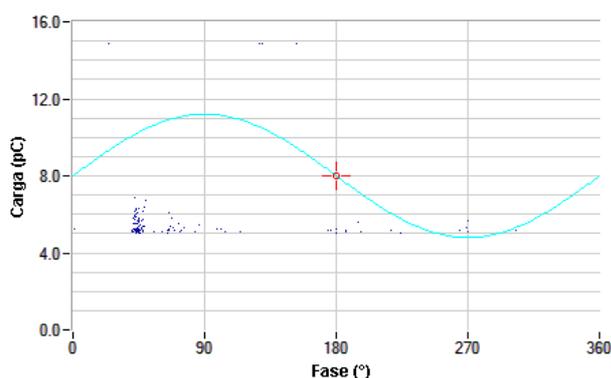
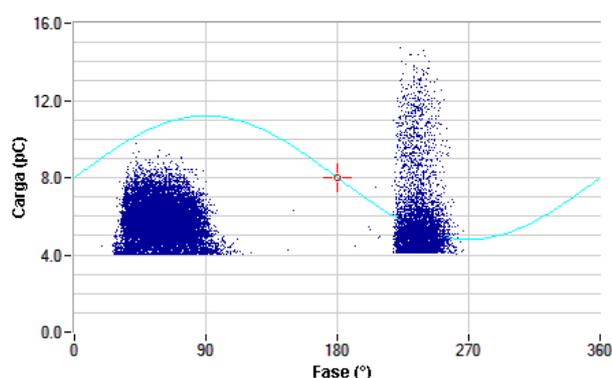
Figura E.2. Sinais de descargas parciais nas amostras TE de isoladores de pino.

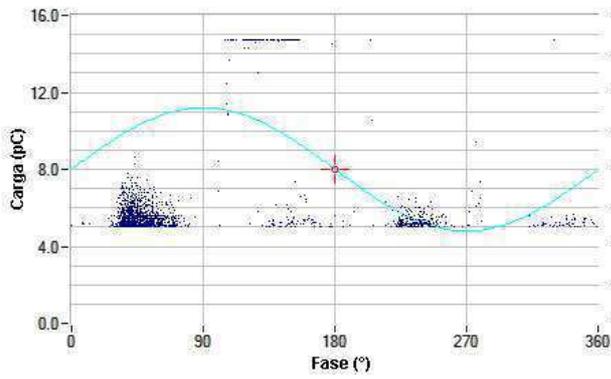
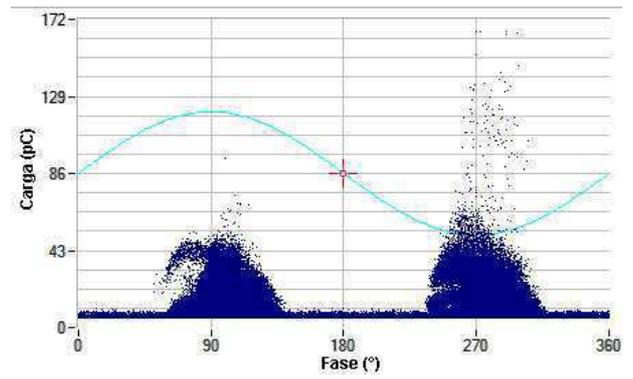
Figura E.3. Sinais de descargas parciais nas amostras TE de espaçadores.

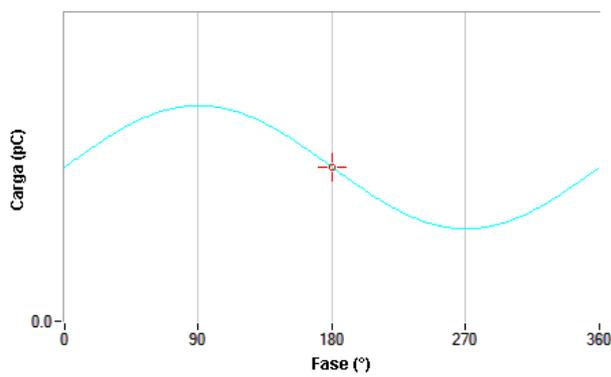
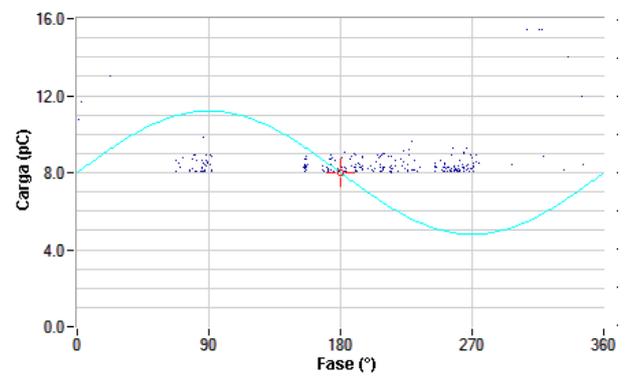
Figura E.4. Sinais de descargas parciais nas amostras TE de laços plásticos laterais.

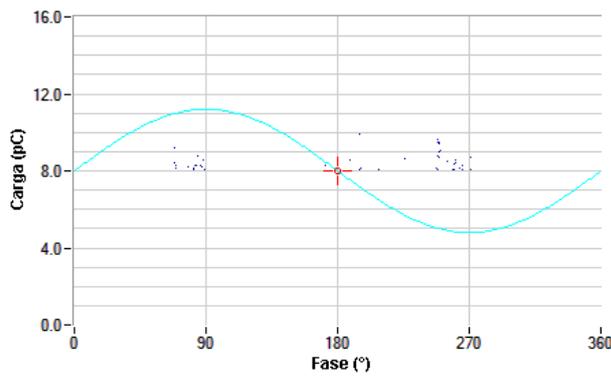
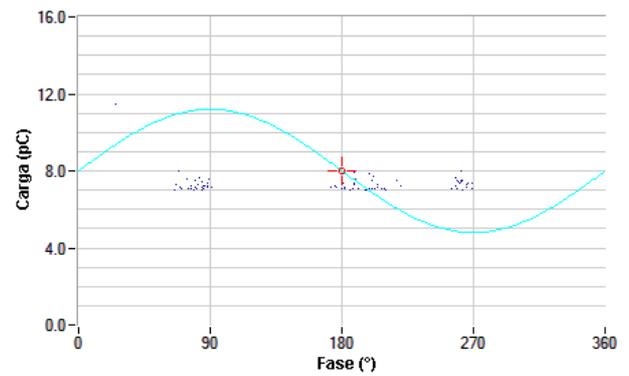
Figura E.5. Sinais de descargas parciais nas amostras TE de laços plásticos de topo.

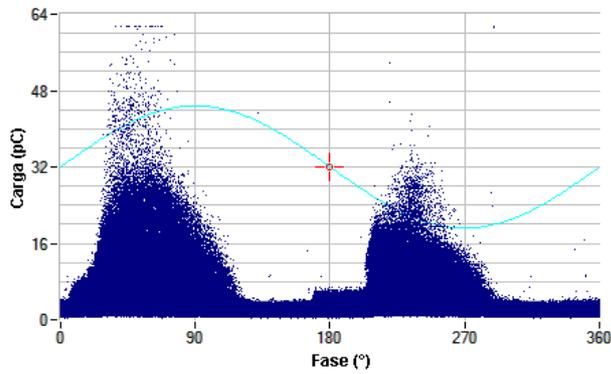
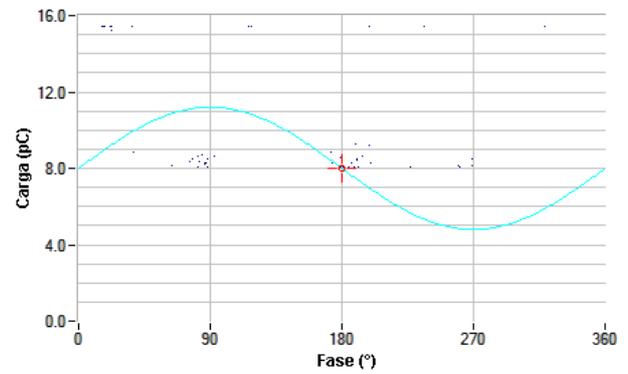
Figura F.1. Sinais de descargas parciais nas amostras TS de isoladores de suspensão.

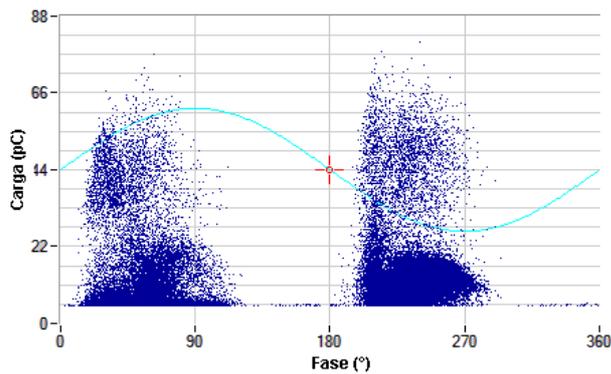
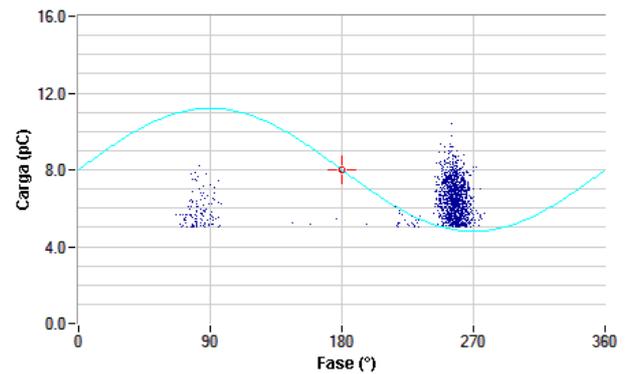
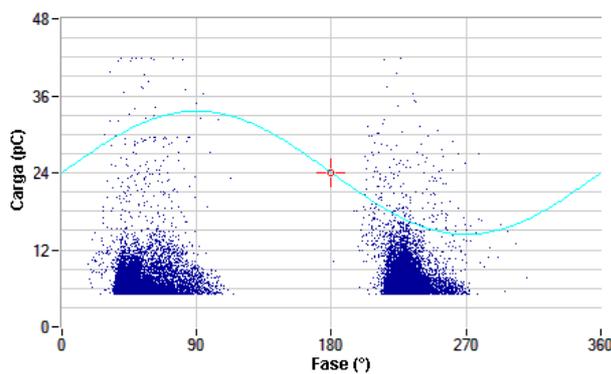
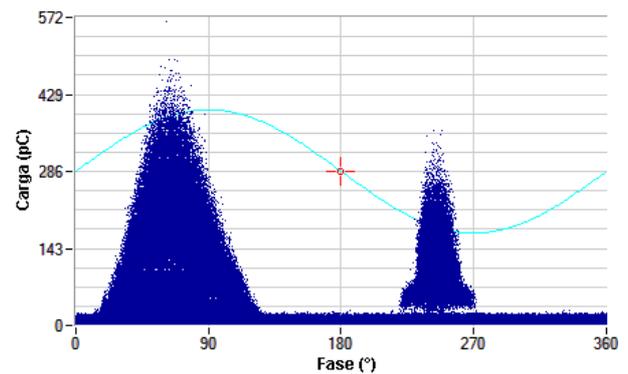
Figura F.2. Sinais de descargas parciais nas amostras TS de isoladores de pino.

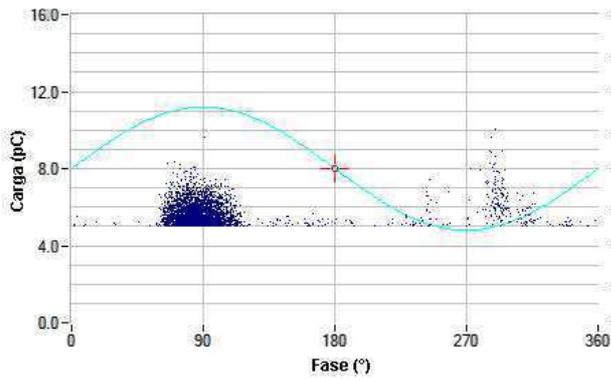
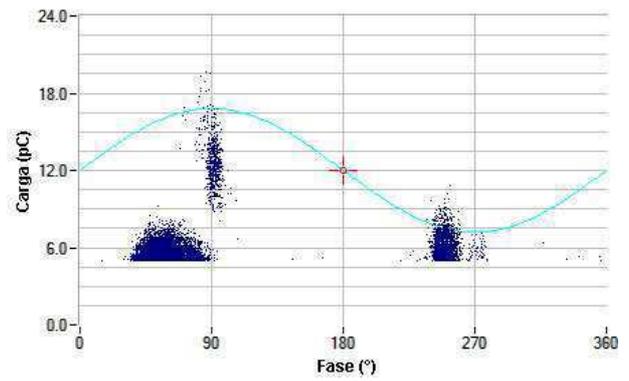
Figura F.3. Sinais de descargas parciais nas amostras TS de espaçadores.
