Universidade Federal de Campina Grande
Centro de Engenharia Elétrica e Informática
Programa de Pós-Graduação em Engenharia Elétrica

**ANÁLISE DA DEGRADAÇÃO DE
ISOLAMENTOS POLIMÉRICOS**

Dissertação apresentada à Coordenação do Programa de Pós-Graduação em Engenharia Elétrica da Universidade Federal de Campina Grande em cumprimento às exigências para obtenção do Grau de Mestre em Ciências no Domínio da Engenharia Elétrica.

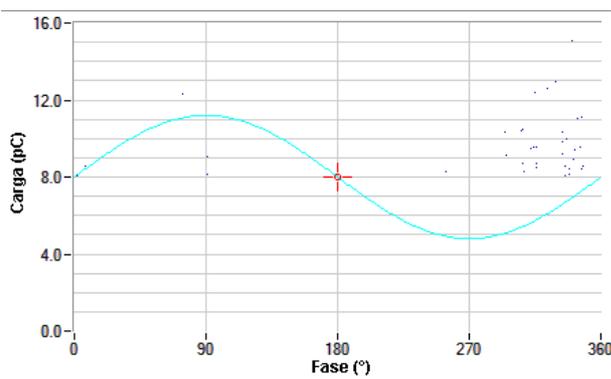
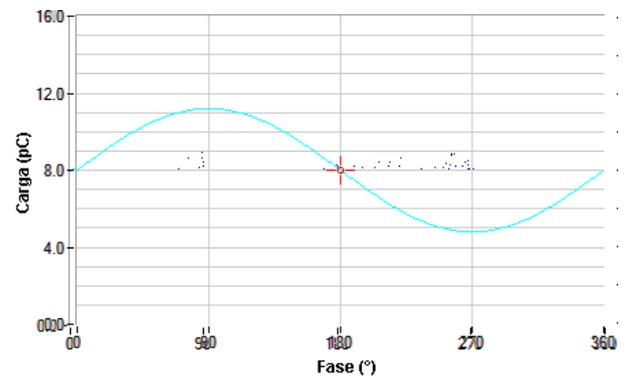
Figura F.4. Sinais de descargas parciais nas amostras TS de laços plásticos laterais.

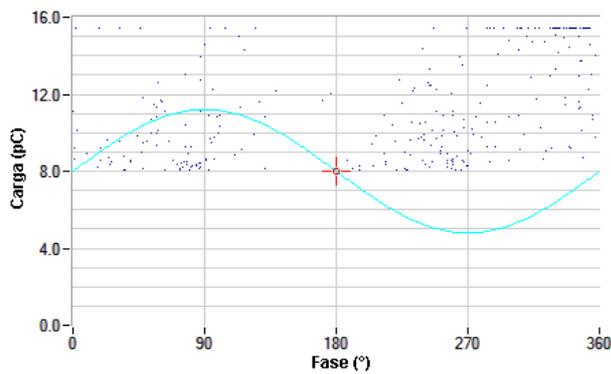
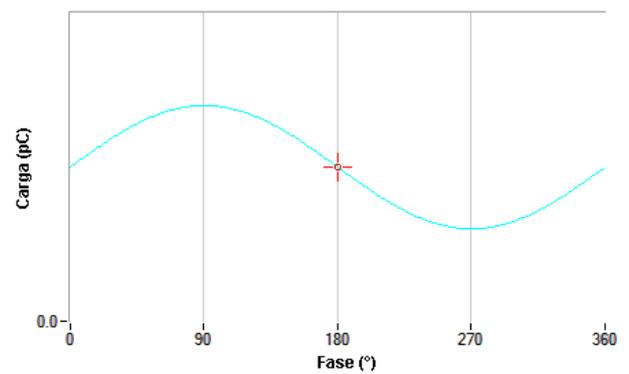
Figura F.5. Sinais de descargas parciais nas amostras TS de laços plásticos de topo.
