**AVALIAÇÃO FUNCIONAL DE PAVIMENTO FLEXÍVEL DE TRÁFEGO MÉDIO  
ATRAVÉS DO ÍNDICE DE GRAVIDADE GLOBAL - IGG**

**CAMPINA GRANDE - PB  
2024**

Trabalho de Conclusão de Curso, apresentado à Universidade Federal de Campina Grande –UFCG, para encerramento do componente curricular como parte dos requisitos necessários para obtenção do título de Engenheiro Civil.

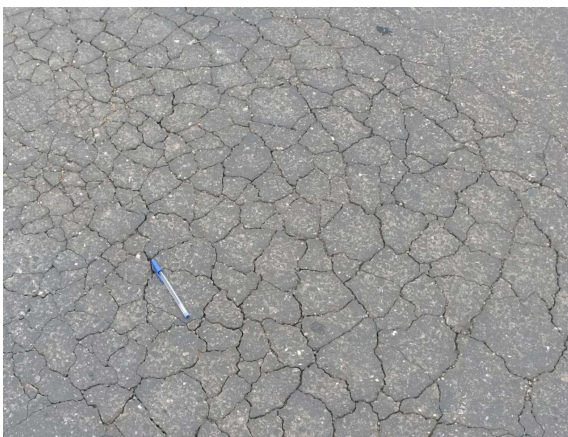
**Figura 4** – Exemplo de fenda na superfície do pavimento.

transversais curtas (ortogonal ao eixo da via e com extensão de até 100 cm) ou transversais longas (ortogonal ao eixo da via e com extensão de mais de 100 cm), longitudinais curtas (paralelo ao eixo da via e com extensão de até 100 cm) ou longitudinais longas (paralelo ao eixo da via e com extensão de mais de 100 cm), ou ainda de retração (trinca atribuída aos fenômenos de retração térmica). As trincas interligadas são subdivididas em: trincas de bloco quando tendem a uma regularidade geométrica, ou trincas tipo couro de jacaré (J) quando não seguem um padrão de reflexão geométrico de trincas como as de bloco e são comumente derivadas da fadiga do revestimento asfáltico (BERNUCCI *et al.*, 2022). A Figura 4 indica um exemplo de fenda na superfície do pavimento. A Figura 5 representa uma esquematização de como se apresenta as fendas na superfície do pavimento.

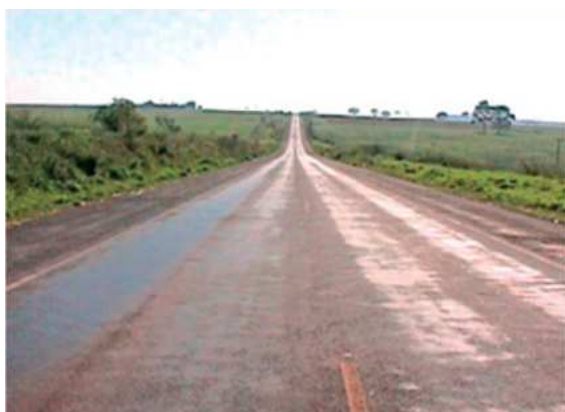
**Figura 6** – Exemplo de afundamento na superfície do pavimento.

Quando ocorre em extensão de até 6 m é denominado afundamento de consolidação local; quando a extensão for superior a 6 m e estiver localizado ao longo da trilha de roda é denominado afundamento de consolidação da trilha de roda (DNIT, 2003). A Figura 6 indica um exemplo de afundamento na superfície do pavimento. A Figura 7 representa uma esquematização de como se apresenta os afundamentos na superfície do pavimento.

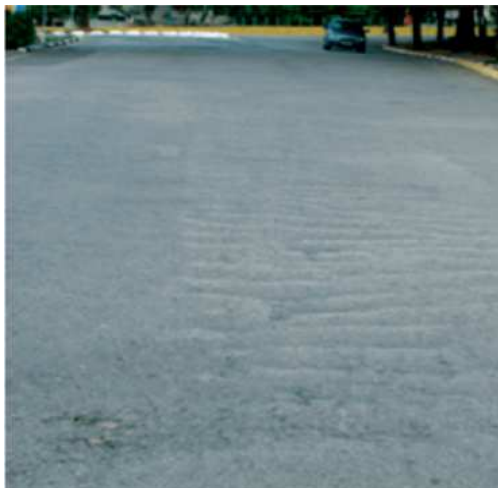
**Figura 8** – Ondulações na superfície do pavimento.

A norma DNIT 005/2003 - TER, define corrugação ou ondulação como uma deformação caracterizada por ondulações ou corrugações transversais ao eixo, na superfície do pavimento. Relaciona-se a essas deformações, o comprimento de onda entre duas cristas da ordem de metros, geralmente causadas pela instabilidade da mistura asfáltica ou pelo excesso de umidade nas camadas (GUEDES,2021). A Figura 8 representa as ondulações na superfície do pavimento.

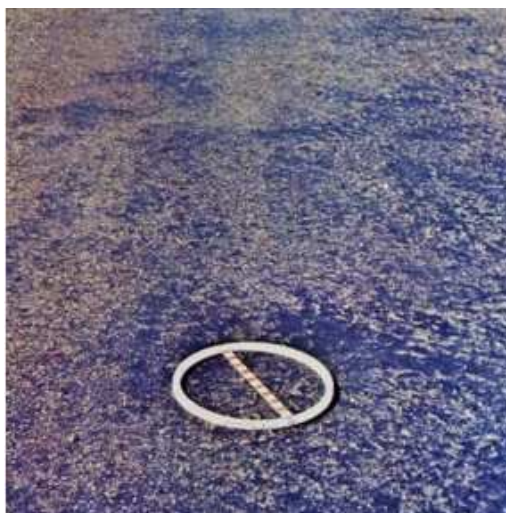
**Figura 9** – Exsudação na superfície do pavimento.

A exsudação é caracterizada em função da presença exagerada de aglomerante betuminoso que migra para a superfície do pavimento por meio do revestimento, como está indicando a Figura 9.

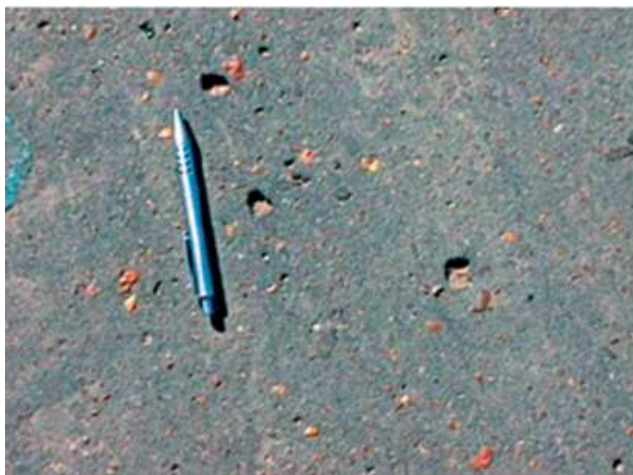
**Figura 10** – Desgaste na superfície do pavimento.

Também conhecido como desagregação, a norma DNIT 005/2003 - TER, aponta que o desgaste é caracterizado pelo arrancamento progressivo do agregado, além do revestimento apresentar superfície áspera, e é resultado principalmente das ações e esforços tangenciais do tráfego, além do intemperismo. Bernucci *et al.* (2022), enfatiza que o desgaste pode decorrer

do desprendimento de agregados da superfície ou ainda da perda de mástique junto aos agregados. A Figura 10 representa o desgaste na superfície do pavimento.

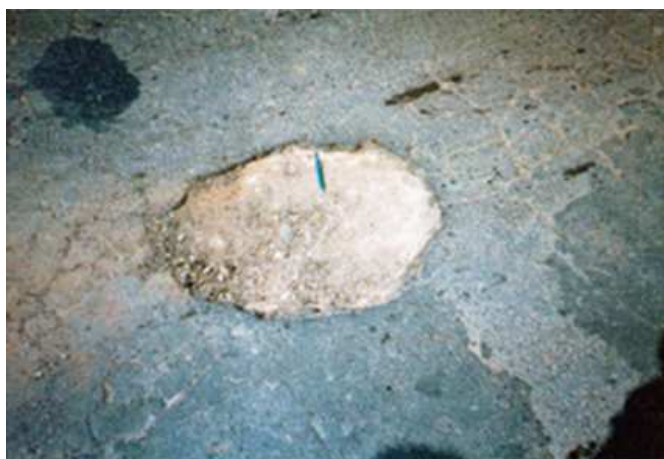
**Figura 11** – Panela na superfície do pavimento.

A panela ou buraco, conforme Bernucci *et al.* (2022), é uma cavidade no revestimento asfáltico, podendo ou não atingir camadas subjacentes. Para Silva (2008), as panelas são consideradas evoluções de trincas, afundamentos ou desgaste, devido à acumulação de água, causando a desagregação ou amolecimento das camadas. Sendo assim, entre os meses do período chuvoso do ano, a tendência de formação de buracos é maior, conforme o autor. A Figura 11 representa a panela na superfície do pavimento.

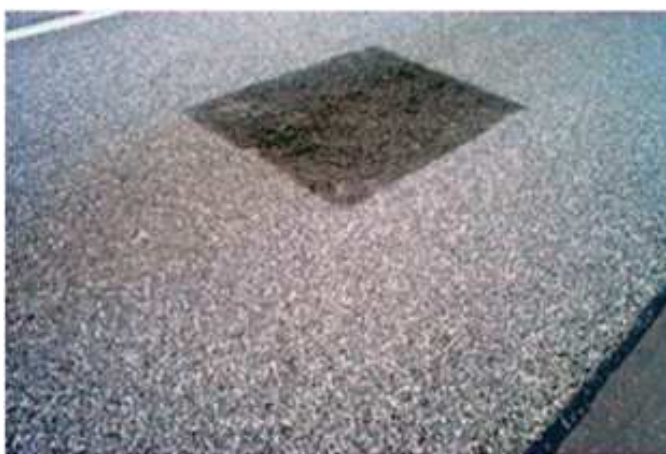
**Figura 12** – Remendo na superfície do pavimento.

A norma DNIT 005/2003 - TER, subdivide o remendo em remendo profundo e remendo superficial. O primeiro refere-se aquele em que há substituição do revestimento e, eventualmente, de uma ou mais camadas inferiores do pavimento. Usualmente, apresenta forma retangular, enquanto o último, a correção, em área localizada, da superfície do revestimento, pela aplicação de uma camada betuminosa. A Figura 12 representa o remendo na superfície do pavimento.

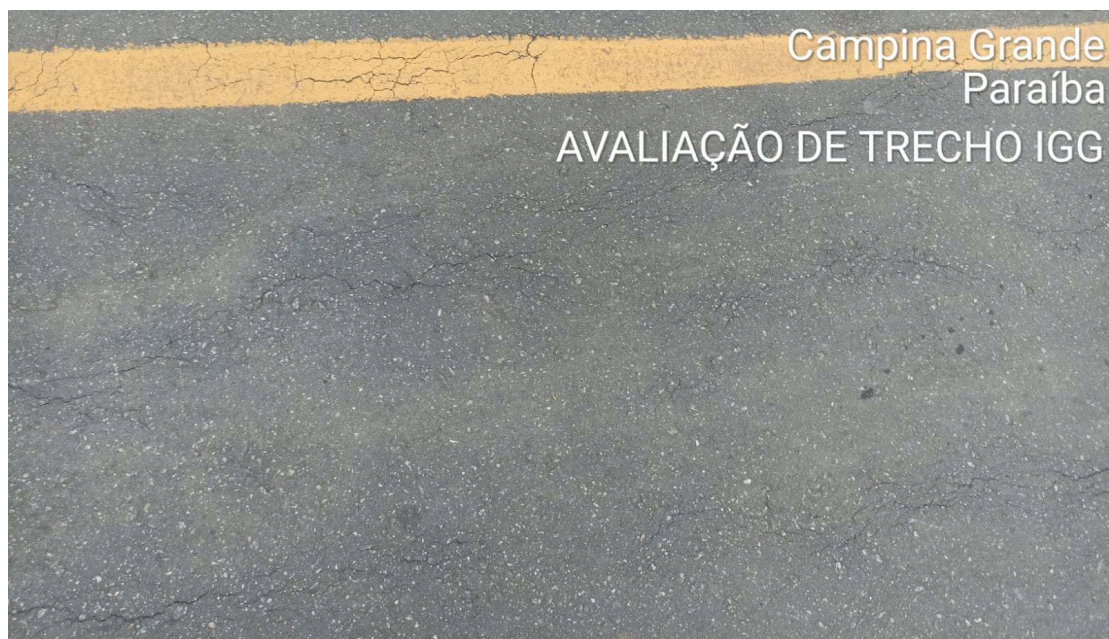
**Figura 20** – Fissuras identificadas no pavimento estudado.

Ao longo do trecho analisado, foram detectadas fissuras em 62 estações, apresentadas na Figura 20. Já as trincas transversais curtas e as trincas transversais longas foram inventariadas em 40 estações (Figura 21), enquanto as trincas longitudinais curtas e as trincas longitudinais longas apresentaram-se em 45 estações (Figura 22).

Estas patologias possivelmente têm sua ocorrência relacionada ao envelhecimento do asfalto e das variações de temperatura que causam expansão e contração do revestimento, intensificadas pelas cargas solicitantes ao pavimento e a precipitação pluviométrica. Além disso, a má qualidade na execução da junta longitudinal que separa as faixas e a borda pode contribuir para esse defeito.

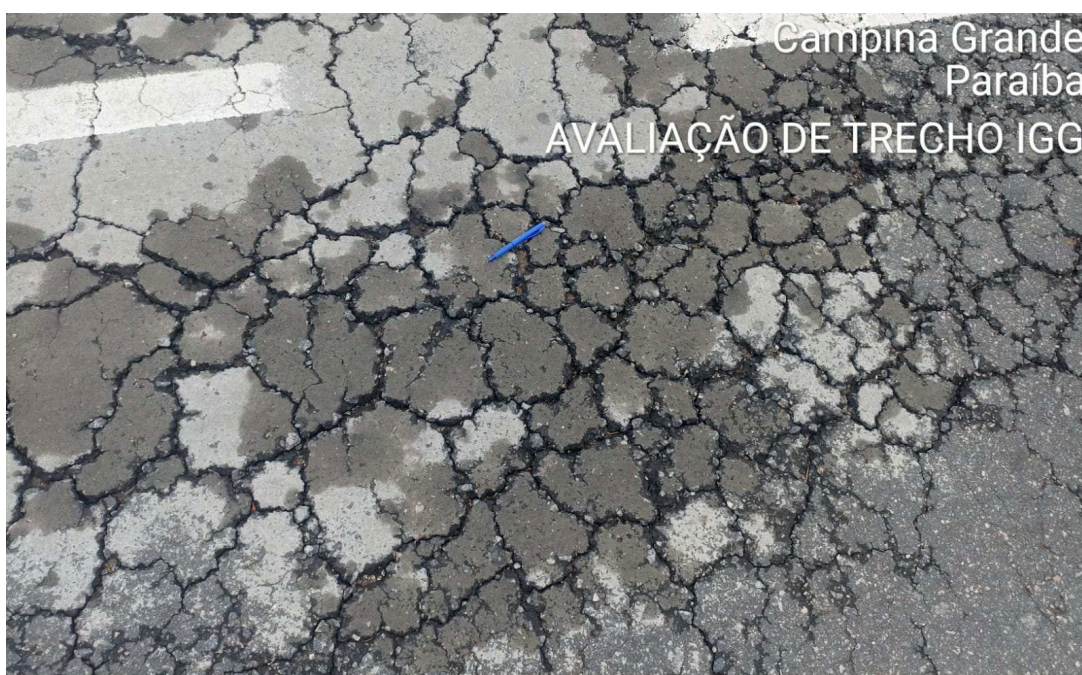
**Figura 23** – Trincas tipo “couro de jacaré” identificadas no pavimento estudado.

Essas patologias também podem estar ligadas à fadiga das camadas do pavimento ou à baixa qualidade delas, seja pela falta de capacidade de carga da estrutura ou pela inadequação das espessuras. Esses defeitos podem permitir a infiltração de água nas camadas inferiores, o que prejudica o desempenho dos materiais em cada camada.

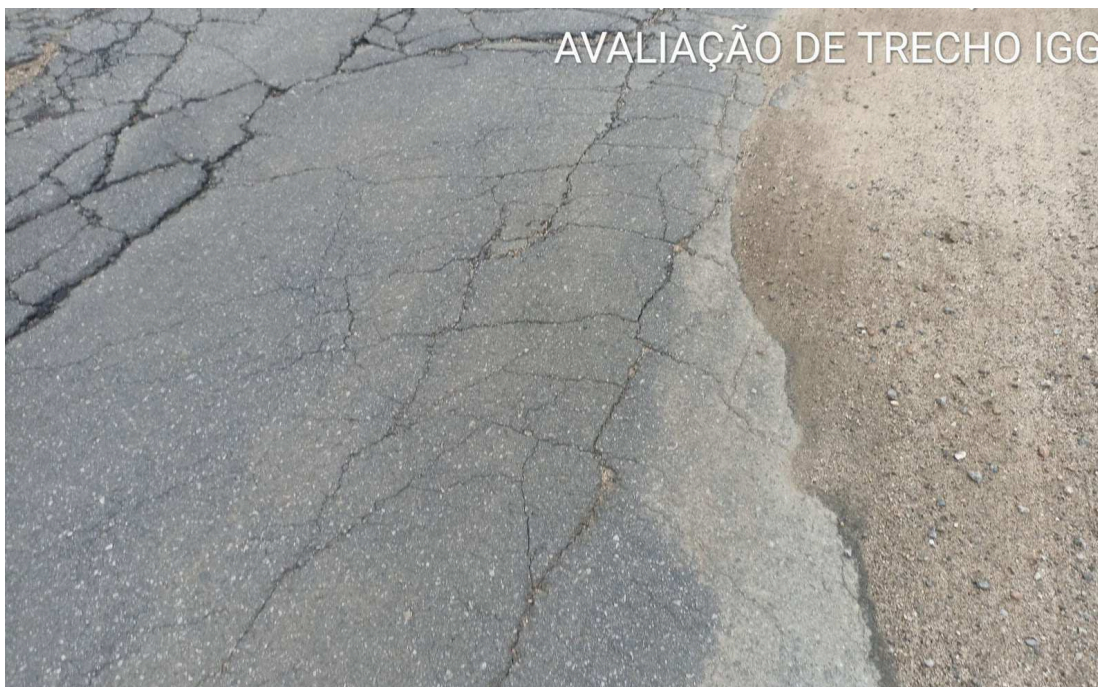
**Figura 25** – Afundamento de consolidação local identificado no pavimento estudado.

Causado pela fluidez de uma ou mais camadas do revestimento, ou das camadas subjacentes, a patologia apresentada pode ser resultado de falhas na execução da obra, especialmente compactação mal feita. Esse tipo de patologia, classificado como afundamento de consolidação local por não apresentar levantamento e ter extensão inferior a 6 m, está relacionado à consolidação de uma ou mais camadas da estrutura do pavimento, ou da fundação.

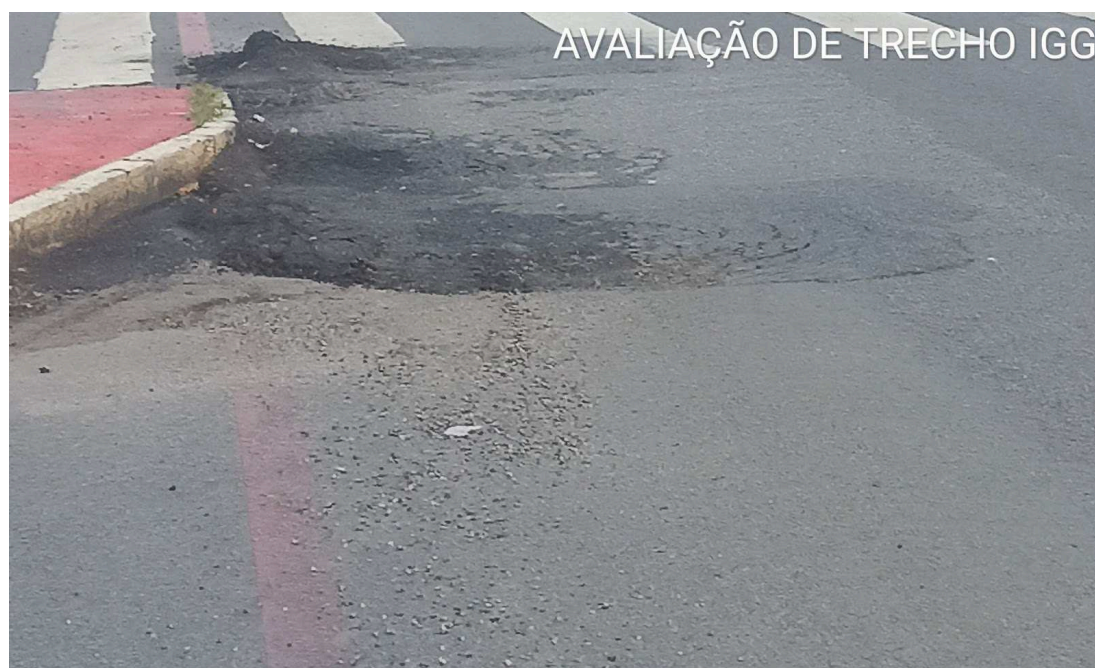
**Figura 27** – Escorregamento identificado no pavimento estudado.

O escorregamento pode ter ocorrido quando o revestimento se deslocou em relação às camadas abaixo, resultando no surgimento de fendas em formato de meia-lua. Seu surgimento no pavimento pode estar relacionado principalmente com a falta de aderência à camada de base ou pela baixa resistência da mistura asfáltica. Foi detectado o escorregamento em uma área de interseção e frenagem na via, inclusive sendo essa área comum às ondulações também identificadas, onde o veículo provoca o deslocamento ou deformação da camada asfáltica.

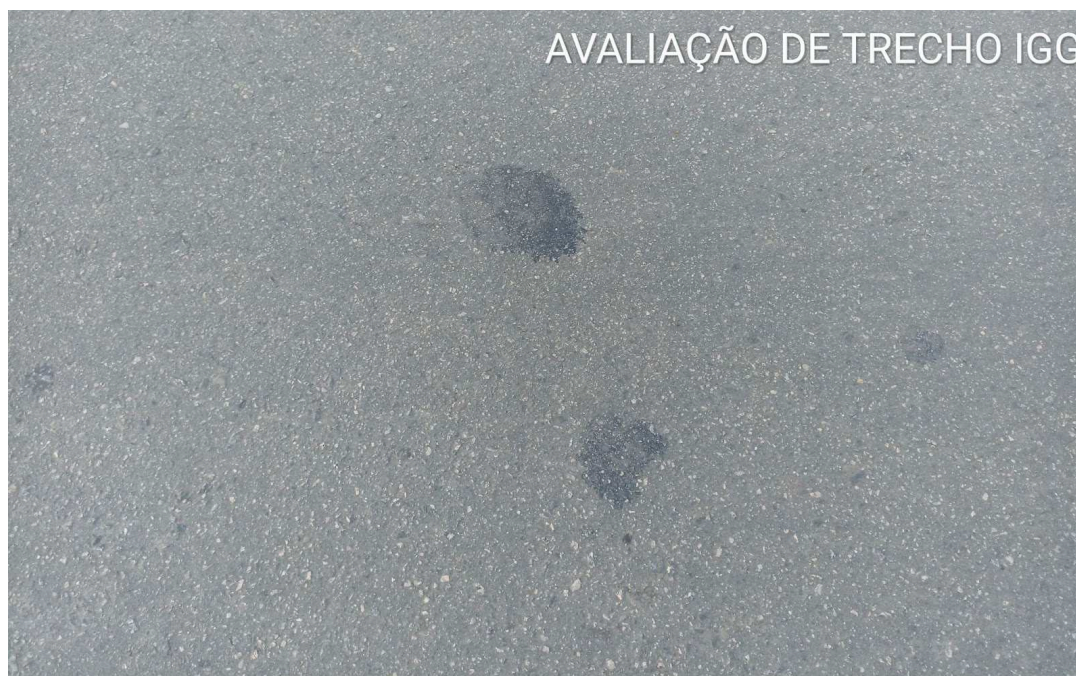
**Figura 28** – Exsudação identificada no pavimento estudado.

Apenas uma estação apresentou o defeito de exsudação na superfície de rolamento, como pode ser visualizado na Figura 28.

A ocorrência dessa patologia pode estar associada à presença excessiva de ligantes, onde em temperaturas elevadas, o asfalto se dilata, levando esses ligantes a migrarem para a superfície do pavimento devido à dificuldade de preencher espaços vazios ou por estarem em excesso na composição da camada asfáltica.

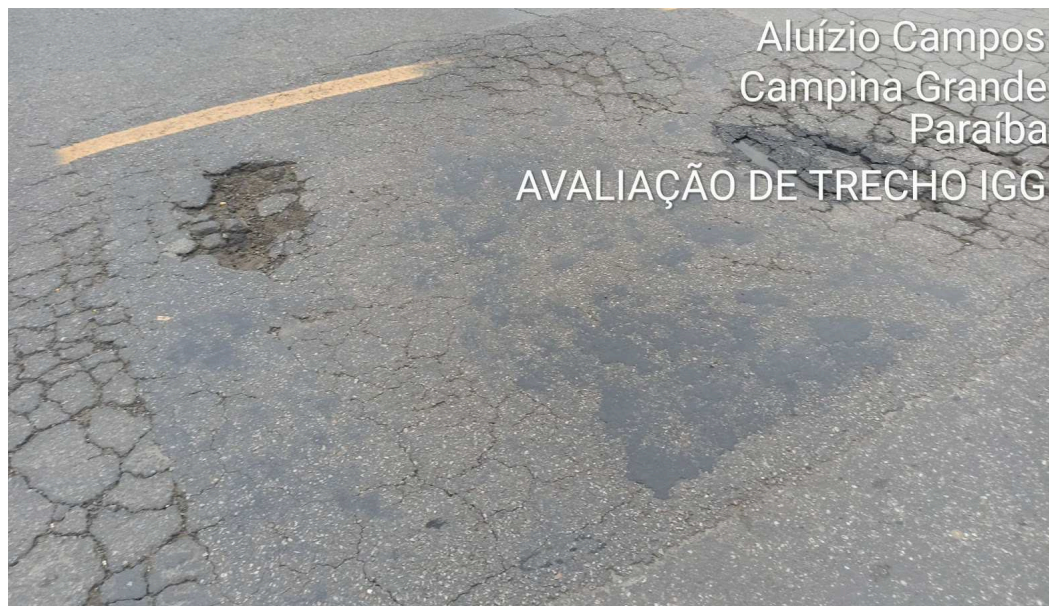
**Figura 29** – Panela identificada no pavimento estudado.

Observou-se que algumas depressões encontradas surgiram da progressão de outros defeitos já existentes, como por exemplo a trinca interligada do tipo “couro de jacaré”.

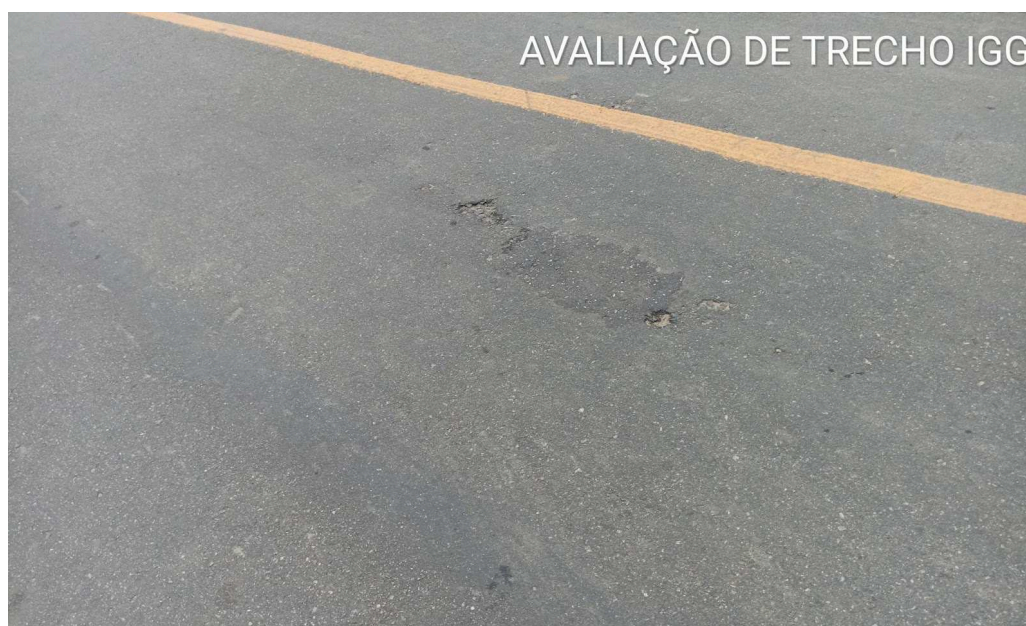
**Figura 30** – Desgaste identificado no pavimento estudado.

O defeito mais presente no levantamento foi o “desgaste” do pavimento, onde foi possível visualizá-lo em 67 das 68 estações. A Figura 30 mostra exemplos de desgastes inventariados no trecho.

O desgaste ou desagregação pode estar associado ao desprendimento de agregados da superfície, ou à perda de adesividade ligante-agregado, sendo diretamente influenciado pelas ações do tráfego e do intemperismo no local. Também há a possibilidade das principais causas se referirem à utilização de materiais inadequados, falhas no processo de construção ou inadequada ligação entre os componentes da mistura betuminosa empregada.

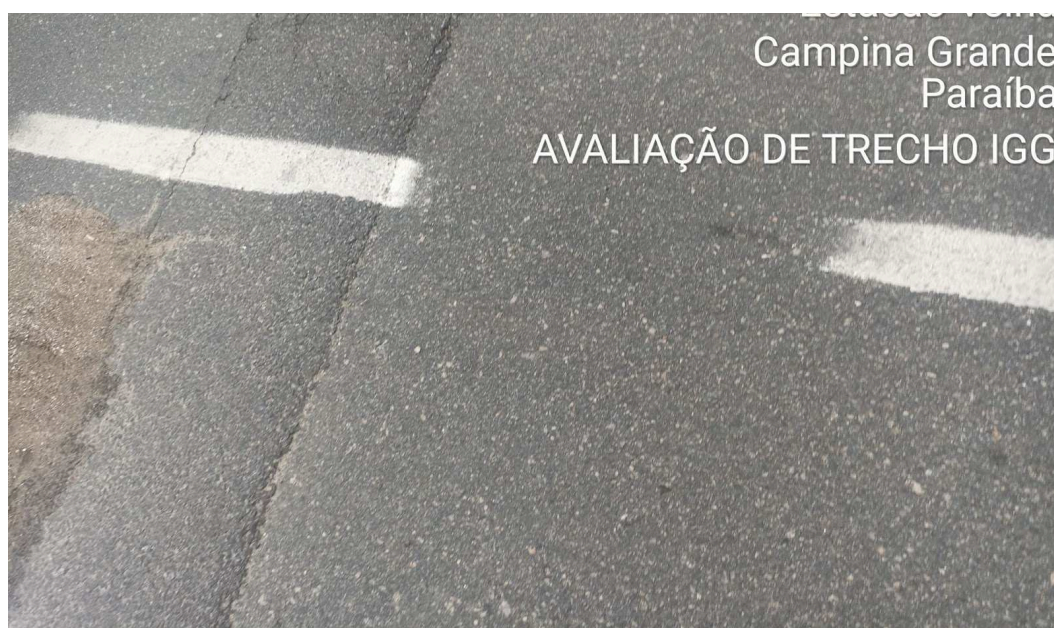
**Figura 31** – Remendo identificado no pavimento estudado.

Por fim, o defeito “remendo” foi identificado em 9 estações, como está evidenciado na Figura 31.

Foi possível observar que o serviço de execução desses “remendos” foi a partir da utilização de concreto betuminoso e explicitamente está associado a um reparo de defeitos anteriormente existentes, sendo o mais comum e provável, a “panela”. Sua localização na via também diz respeito às constantes solicitações de tráfego e frenagem de veículos, e sempre em estações repletas de outros defeitos distintos.

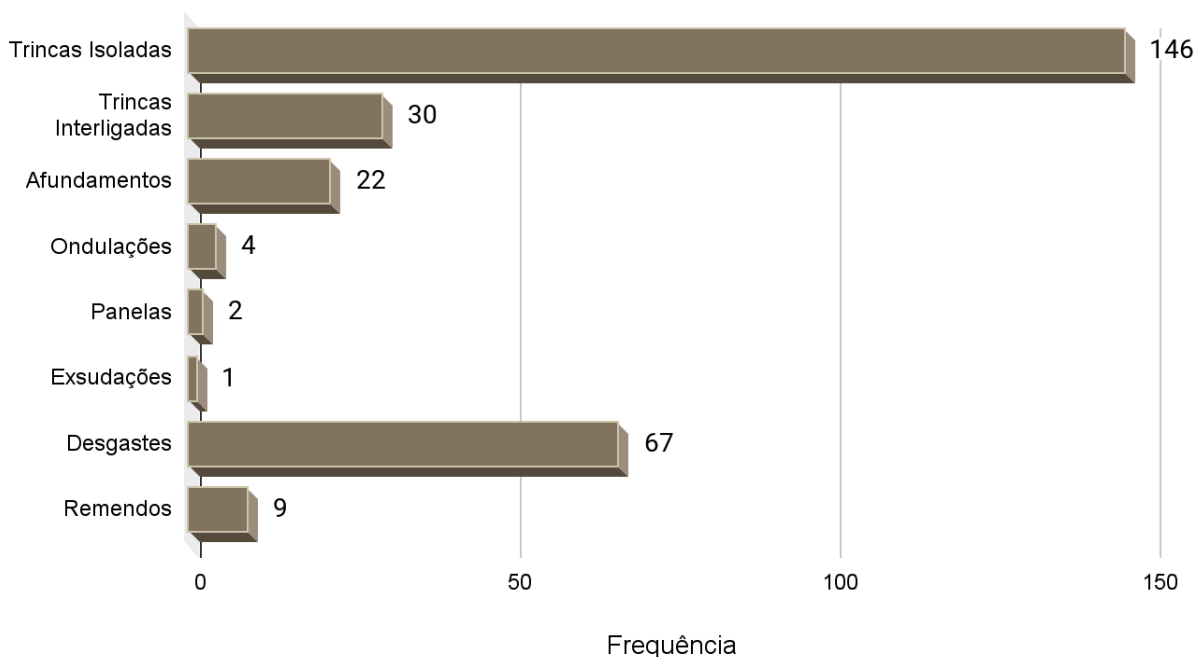
**Gráfico 1** – Frequência de ocorrência das patologias apresentadas.

O Gráfico 1 apresenta a frequência com que ocorre cada defeito inventariado, com base nos dados coletados em campo. Para as trincas isoladas, consideraram-se as fissuras, trincas transversais longas e curtas, e as trincas longitudinais longas e curtas. Por sua vez, para as trincas interligadas, considerou-se as do tipo “couro de jacaré” e as do tipo “bloco”.

Pode-se notar que os defeitos com mais aparições foram as “trincas isoladas”, aparecendo em 146 vezes, principalmente nas 30 primeiras estações, considerando o somatório de todos os tipos de trincas isoladas. O defeito “desgaste” também foi bastante identificado, estando presente em 67 estações. O defeito “trincas interligadas” também teve
