UNIVERSIDADE FEDERAL DE CAMPINA GRANDE  
CENTRO DE CIÊNCIAS E TECNOLOGIA AGROALIMENTAR - CCTA  
UNIDADE ACADÊMICA DE CIÊNCIAS E TECNOLOGIA AMBIENTAL - UACTA  
GRADUAÇÃO EM ENGENHARIA CIVIL

**ANÁLISE DE RISCOS ESTRUTURAIS E AMBIENTAIS  
APLICADA A BARRAGEM DOS RESERVATÓRIOS  
COREMAS - MÃE D'ÁGUA**

**TRABALHO DE CONCLUSÃO DE CURSO**

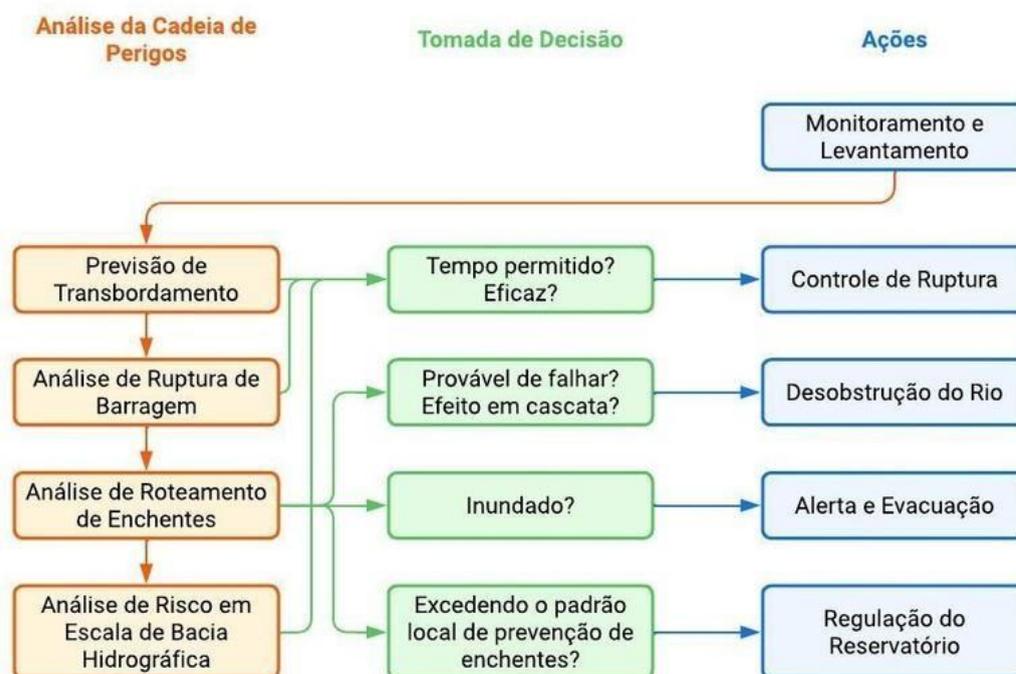
**Figura 4 – Estrutura de Gerenciamento de Risco de Emergência para Barragens de Deslizamento de Terra em Bacia Hidrográfica.**

O estudo de He *et al.* (2022), evidencia a aplicação de uma análise de risco abrangendo a cadeia de eventos perigosos, com a implementação de várias medidas de mitigação ao longo do rio (conforme ilustrado na figura 4). Os resultados obtidos a partir dessa análise desempenharam um papel essencial ao orientar as ações relacionadas a várias estratégias de redução de riscos. O principal objetivo dessas medidas é minimizar os efeitos adversos e garantir a segurança frente a possíveis eventos perigosos.

A pesquisa concluiu que a estratégia de análise de risco da cadeia de eventos perigosos, aplicada à grande barragem de deslizamento de terra no rio Yangtze em 2018, conseguiu prever com alto grau de confiabilidade as inundações que resultariam da ruptura da barragem, bem como o trajeto dessas inundações até a área afetada. Com base nessa conclusão, o estudo sugere que a construção de um canal de 15 metros de profundidade na crista da barragem de deslizamento de terra poderia reduzir em 40% a magnitude das inundações resultantes. Além disso, a remoção de algumas barragens a jusante, a evacuação de pelo menos 54.842 pessoas e a regulamentação por meio de pelo menos três reservatórios demonstraram ser medidas eficazes de mitigação de riscos, conforme destacado no estudo.

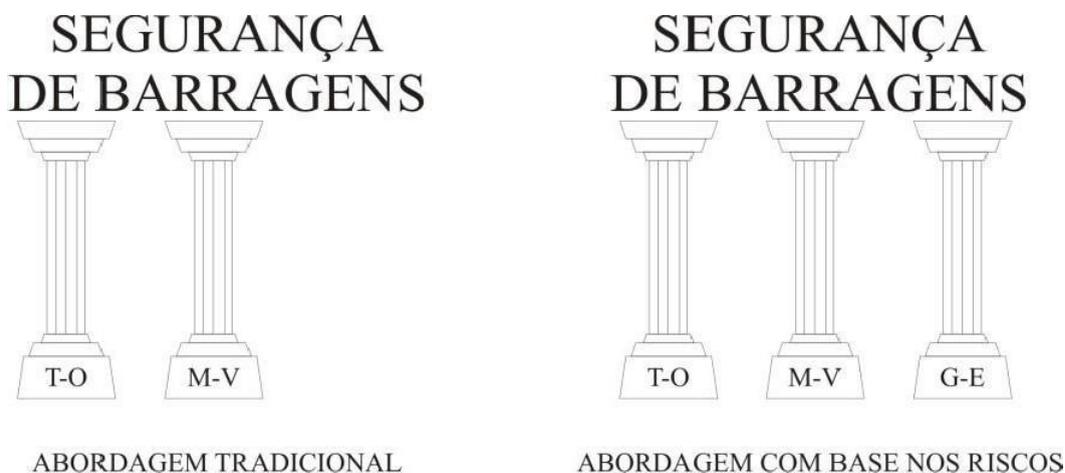
**Figura 6 – Sistema Integrado de Segurança de Barragens**

Os pilares mostrados conforme a Figura 6 devem ser compreendidos como um apoio que, em conjunto, mantém a barragem segura em diversas fases de vida.

Os primeiros componentes do Sistema Integrado de Segurança fazem parte das medidas tradicionais do sistema de segurança, sendo o Técnico-Operacional(T-O) responsável pelo controle da segurança estrutural, hidráulica e operacional, aplicadas nas fases de projeto, construção, operação e descomissionamento, de acordo com critérios e normas técnicas vigentes; o Monitoramento-Vigilância(M-V) compreende às medidas de observação ou monitoramento, estrutural e hidráulico, assim como as medidas especiais de vigilância, com os sistemas de inspeção, detecção e análise da obra. Por fim, a Gestão de Riscos / Emergência(G-E) compreende a implementação e preparação de todas as medidas e procedimentos necessários para o controle dos riscos e para dar uma resposta aos eventuais acidentes que possa ocorrer numa barragem (PERINI, 2009).

Os três pilares desempenham uma grande importância na segurança de barragens, mas devem ser encarados por profissionais como um complemento as análises feitas. Cada pilar, portanto, deve ser compreendido como uma condição necessária para segurança, mas não o suficiente para conclusão do problema.

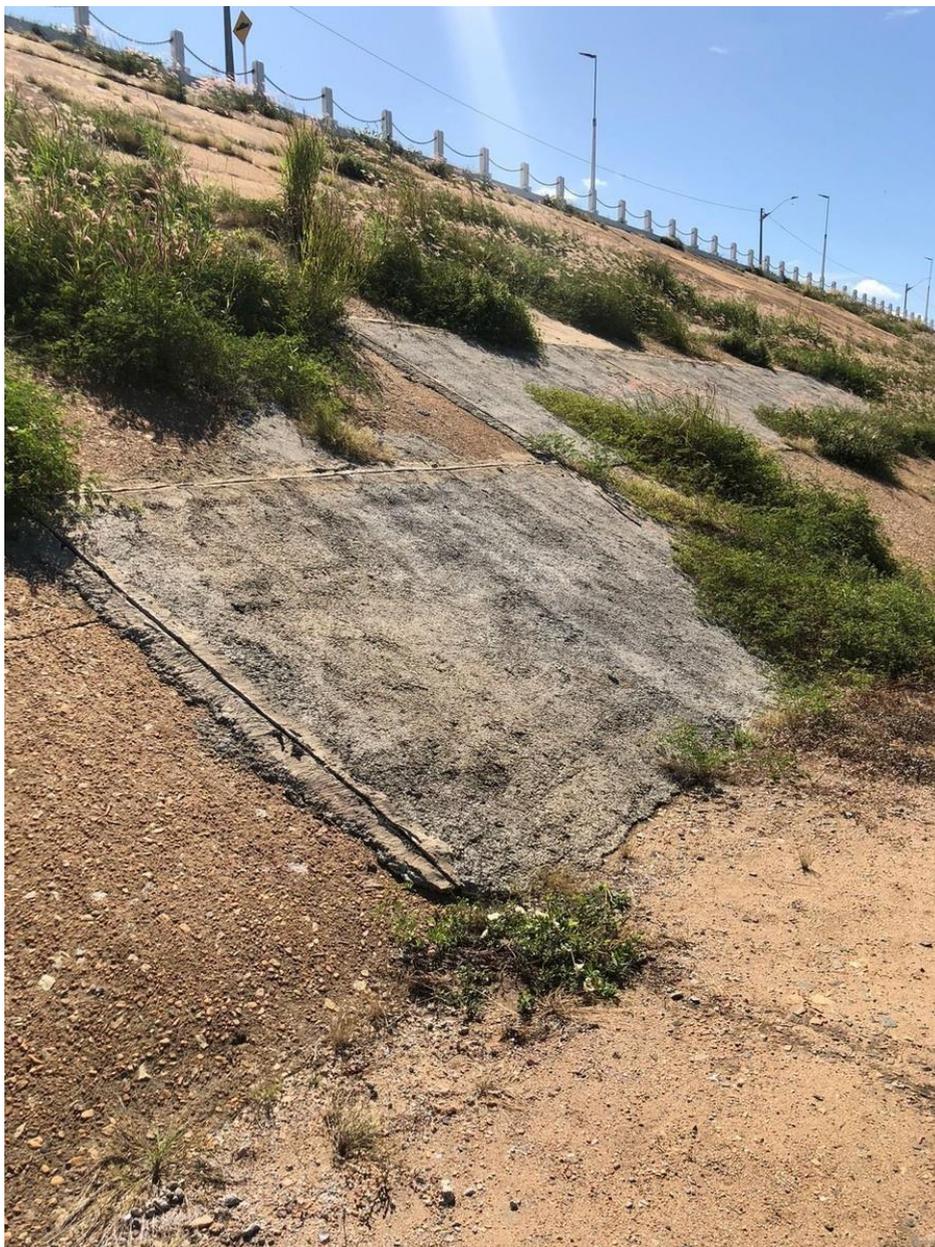
**Figura 10 – Placa de concreto na montante do açude Estevam Marinho**

A barragem é construída utilizando terra zoneada e possui uma cortina central de concreto armado. Esta cortina é composta por placas de concreto que se estendem por toda a face de montante da barragem, cada uma medindo cinco metros de base por três metros de altura (figura 10).

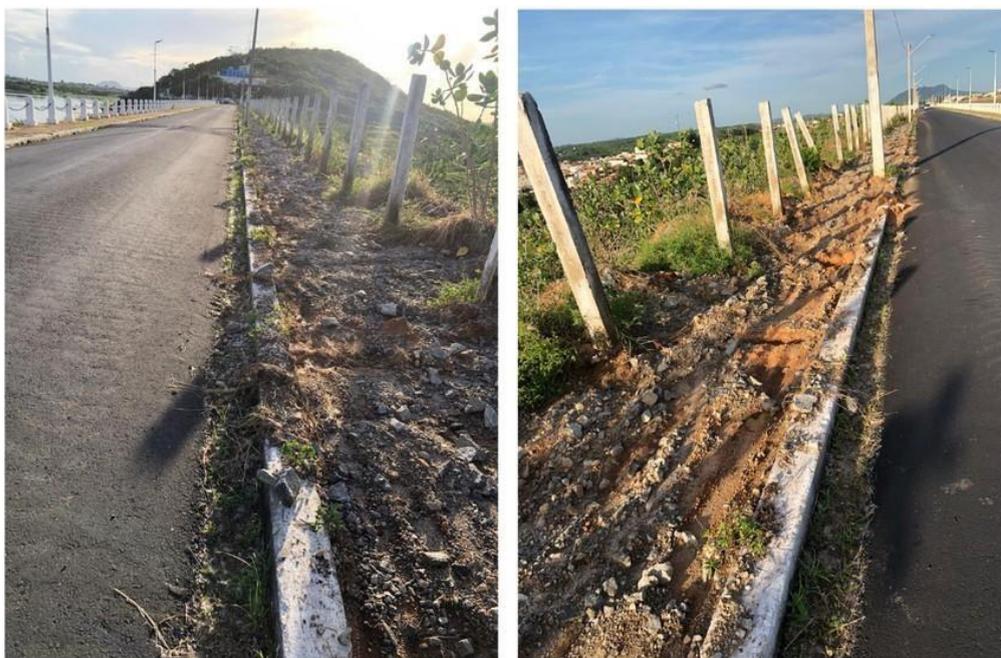
**Figura 11 – Construção de uma nova calçada destinada a pedestres**

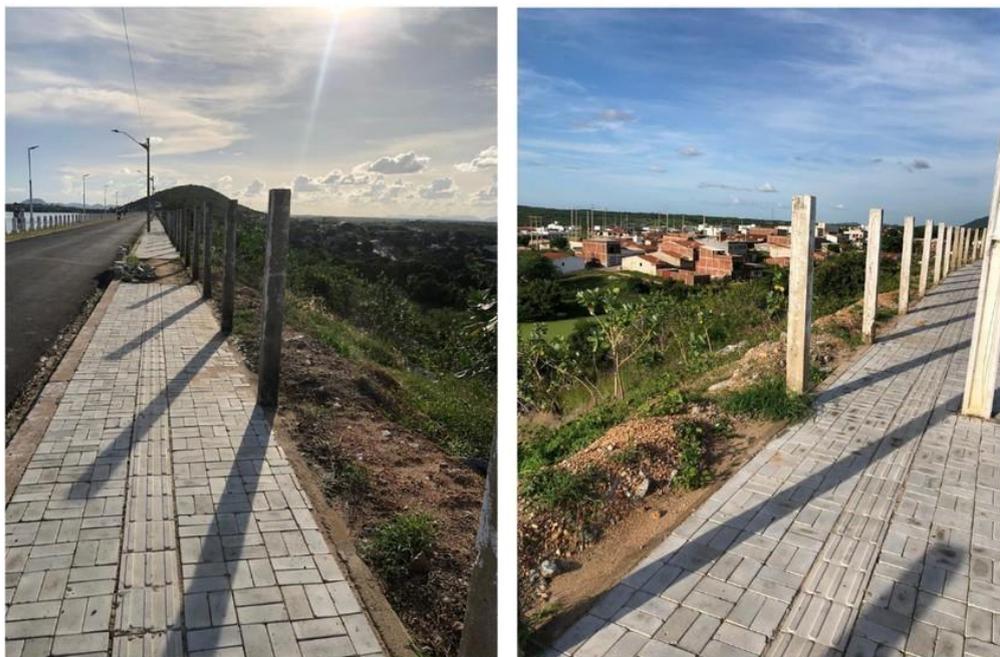
**Figura 12 – Trecho da barragem em fase de construção da calçada**

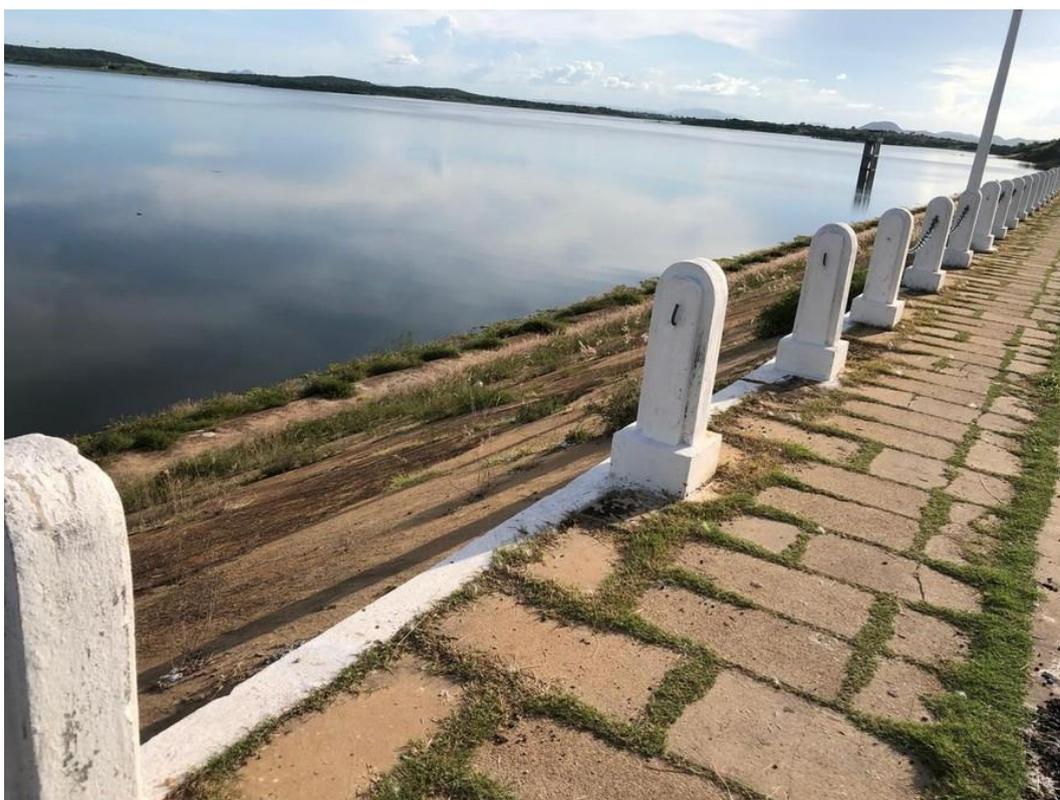
Visualmente, a barragem apresenta um bom estado de conservação, especialmente considerando o momento da pesquisa em 2023, durante o qual estão em andamento reformas e melhorias. Foi realizada uma pavimentação asfáltica sobre o calçamento já existente, e também está em processo a construção de uma calçada no lado externo (jusante) para proporcionar uma circulação mais conveniente aos inúmeros moradores que se envolvem em atividades físicas ao longo da barragem. As figuras 11, 12 e 13 apresentam detalhes sobre o estado de conservação da barragem no momento da pesquisa.

**Figura 13 – Condição do setor montante da barragem no momento da pesquisa**

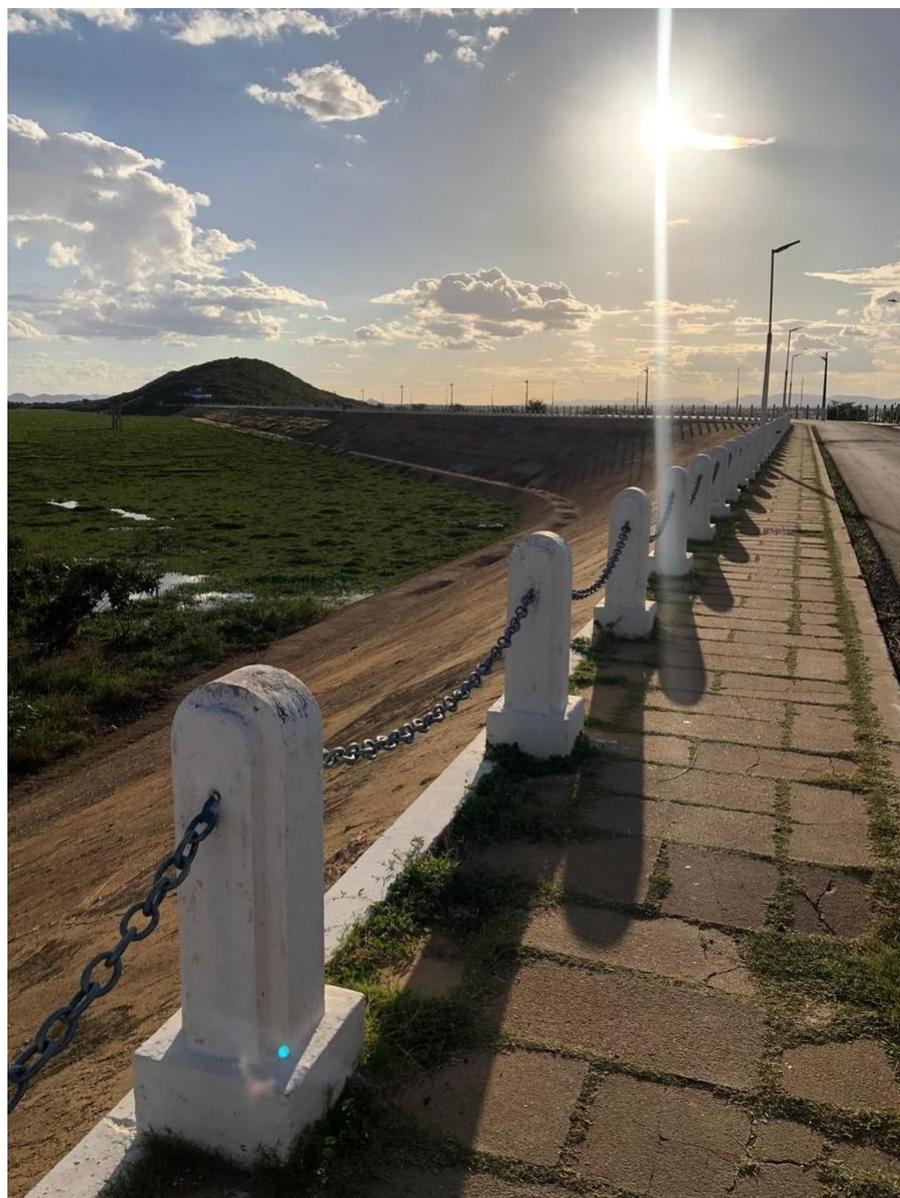
No que diz respeito à limpeza, figura 15, a barragem passa por manutenções periódicas

tanto em seu interior (montante) quanto em sua crista. Essas atividades incluem a remoção regular de vegetação, visando evitar que as raízes causem degradação ou enfraquecimento da barragem.

**Figura 15 – Visão à montante da barragem**

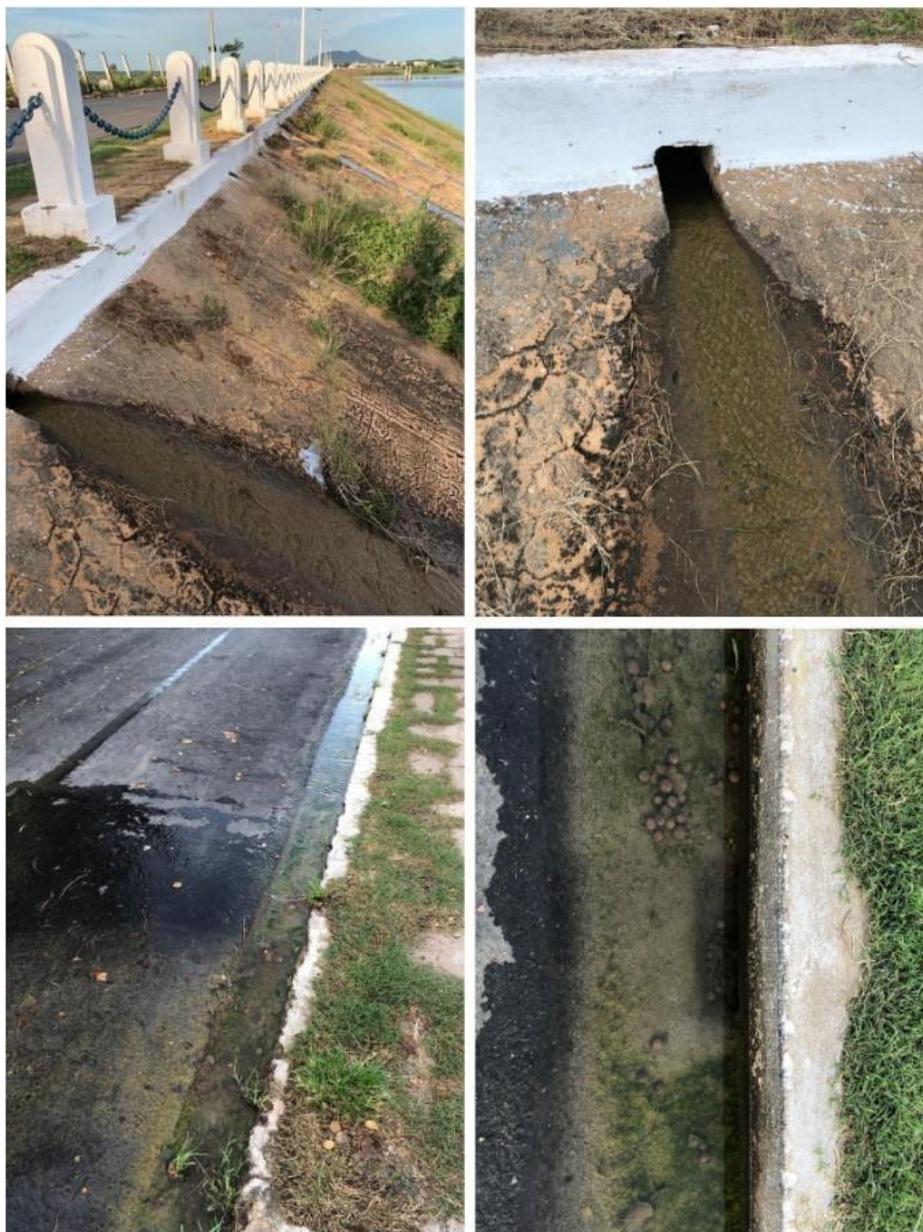
O menor índice de risco potencial foi observado no modo de obstrução das sarjetas na crista da parede, com um valor de 15,00. Essa falha é causada principalmente pelo acúmulo de lixo deixado por visitantes, agravada pela ação das chuvas. O entupimento resultante forma poças d'água, que podem provocar erosões e infiltrações na barragem, comprometendo sua resistência (figura 18). A prevenção eficaz exige a implementação de limpezas periódicas em todas as sarjetas, o que atualmente não é praticado de maneira uniforme.

**Figura 18 – Sarjetas com obstruções no momento do estudo**

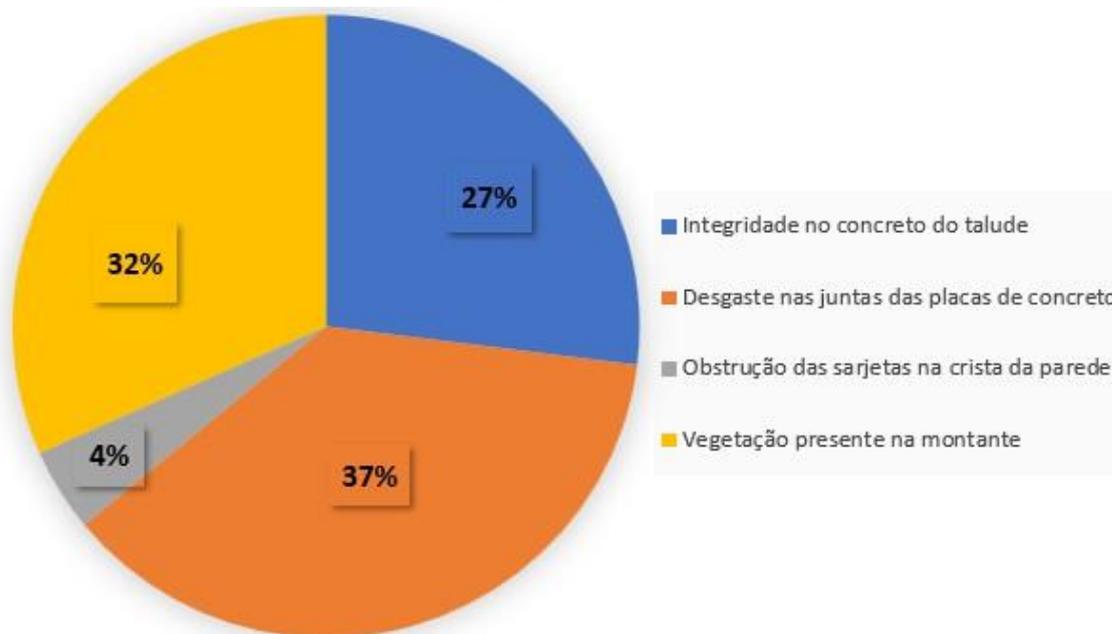
**Gráfico 1 – Gráfico da avaliação da severidade nos modos de falha**

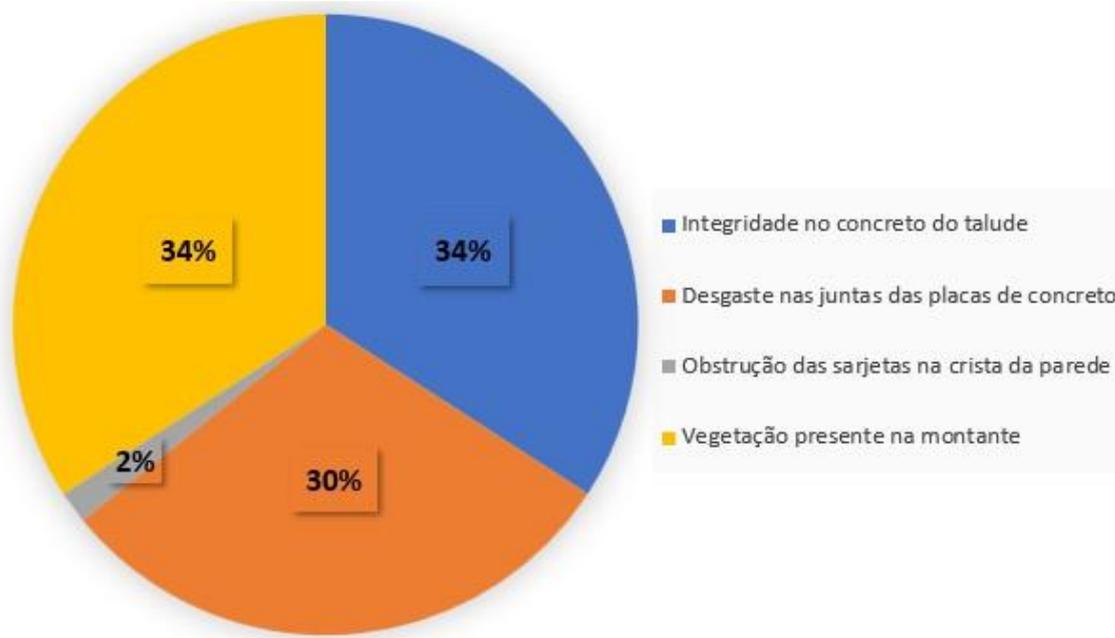
No gráfico 2, que é correspondente ao quadro 2, que avalia a ocorrência dos modos de falha utilizando o índice de ocorrência total. A análise revelou que os modos de falha “integridade no concreto do talude” e “vegetação presente na montante” apresentaram a maior porcentagem, 34%. Em contraste, a “obstrução das sarjetas” teve a menor porcentagem, apenas 2%, indicando uma ocorrência praticamente insignificante.

Gráfico 2 – Gráfico da avaliação da ocorrência nos modos de falha

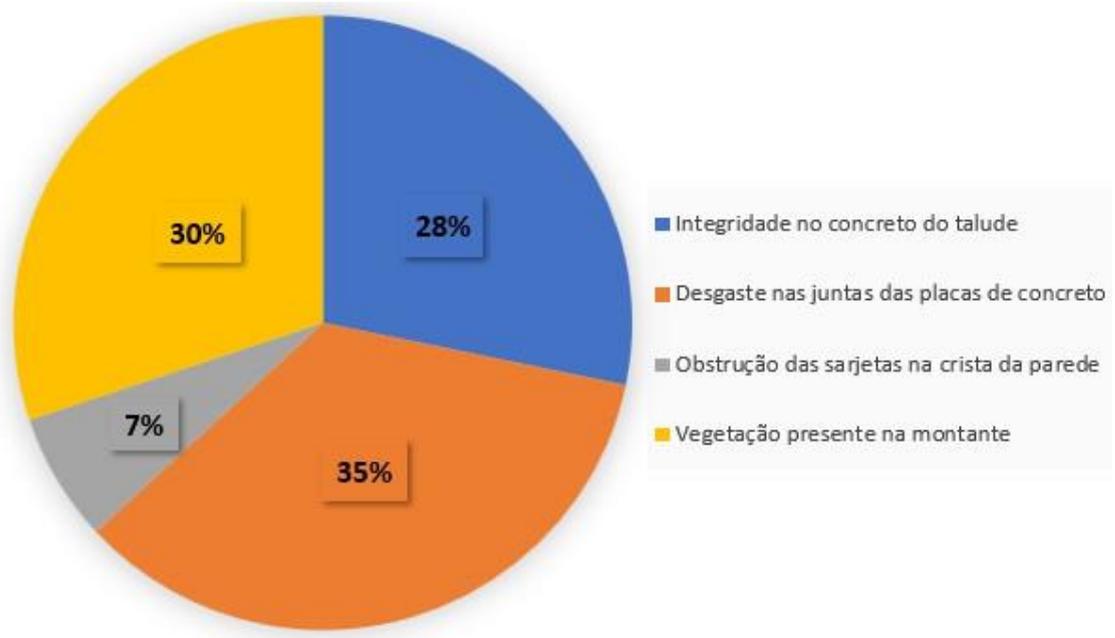
No gráfico 3, é apresentado um gráfico correspondente ao quadro 3, que avalia a detecção dos modos de falha com base no índice de detecção total. A análise concluiu que o desgaste nas juntas das placas de concreto foi o modo de falha com a maior porcentagem de detecção, 35%. Esse foi seguido pelos modos “vegetação presente na montante” com 30%, “integridade no concreto do talude” com 28%, e “obstrução das sarjetas na crista da parede” com 7%.

Gráfico 3 – Gráfico da avaliação da detecção nos modos de falha

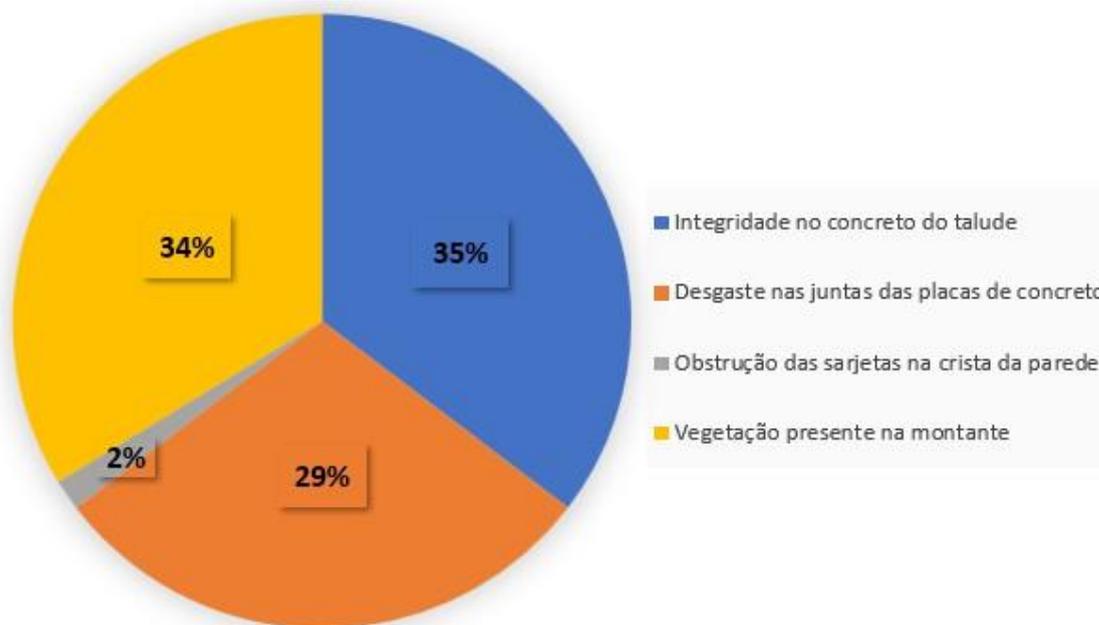
O gráfico 4, que corresponde ao quadro 4, são avaliados os riscos dos modos de falha com base no índice de abrangência total. A análise mostrou que a maior porcentagem de abrangência, 35%, foi para “integridade no concreto do talude”, seguida de perto por “vegetação presente na montante” com 34%. Em contraste, a “obstrução das sarjetas na crista da parede” teve uma abrangência quase nula, com apenas 2%, em comparação com as demais falhas.

**Gráfico 4 – Gráfico da avaliação da abrangência nos modos de falha**

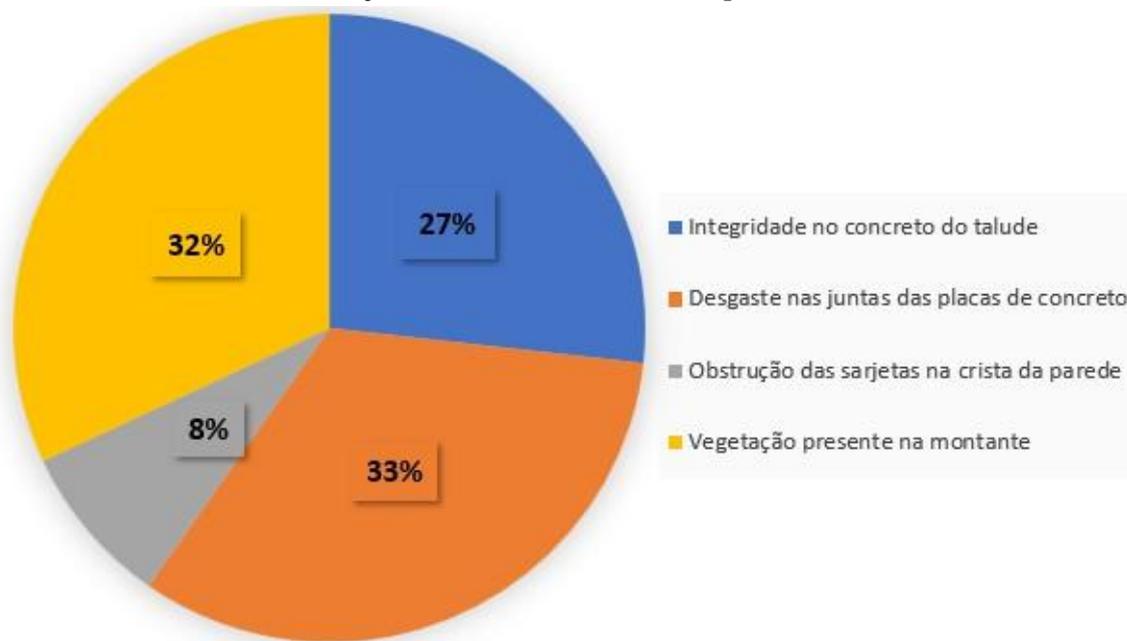
O gráfico 5, que representa os dados do quadro 5, foram avaliados os modos de falha com base no cálculo dos índices de NRP. A análise concluiu que o desgaste nas juntas das placas de concreto obteve a maior porcentagem, 33%, seguido pela vegetação presente na montante com 32%. Esses resultados indicam que ambos os modos de falha necessitam de maior fiscalização e ação corretiva para a preservação da barragem. Em contraste, a obstrução das sarjetas apresentou o menor valor, 8%, indicando que, em uma escala de prioridade, não requer muita intervenção.

**Gráfico 5 – Gráfico da avaliação de acordo com NRP médio aplicado aos modos de falhas**

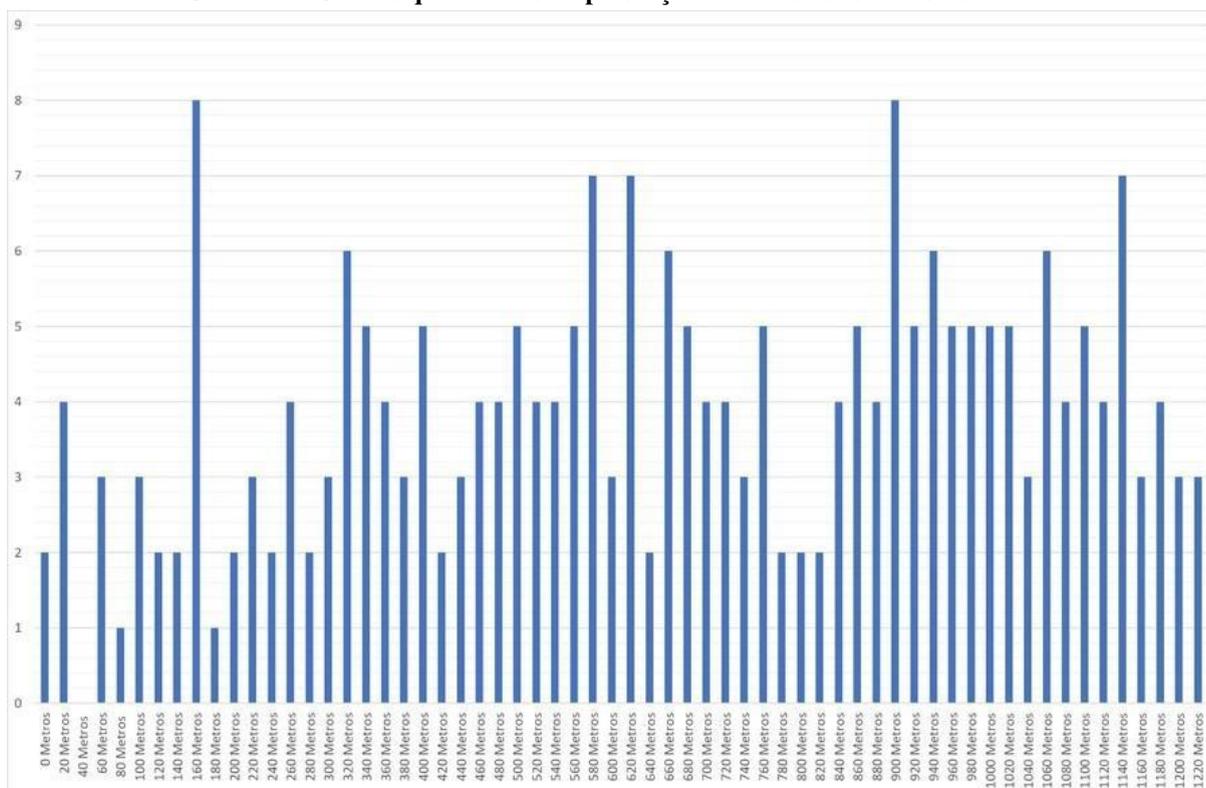
O gráfico 6 mostra a presença de trincas no concreto do talude. Concluiu-se que os trechos de 160 metros e 900 metros apresentaram o maior número de falhas, com 8 cada um, enquanto o trecho de 40 metros foi o único que não registrou nenhuma trinca.

Gráfico 6 – Gráfico quantitativo da presença de trincas no concreto do talude

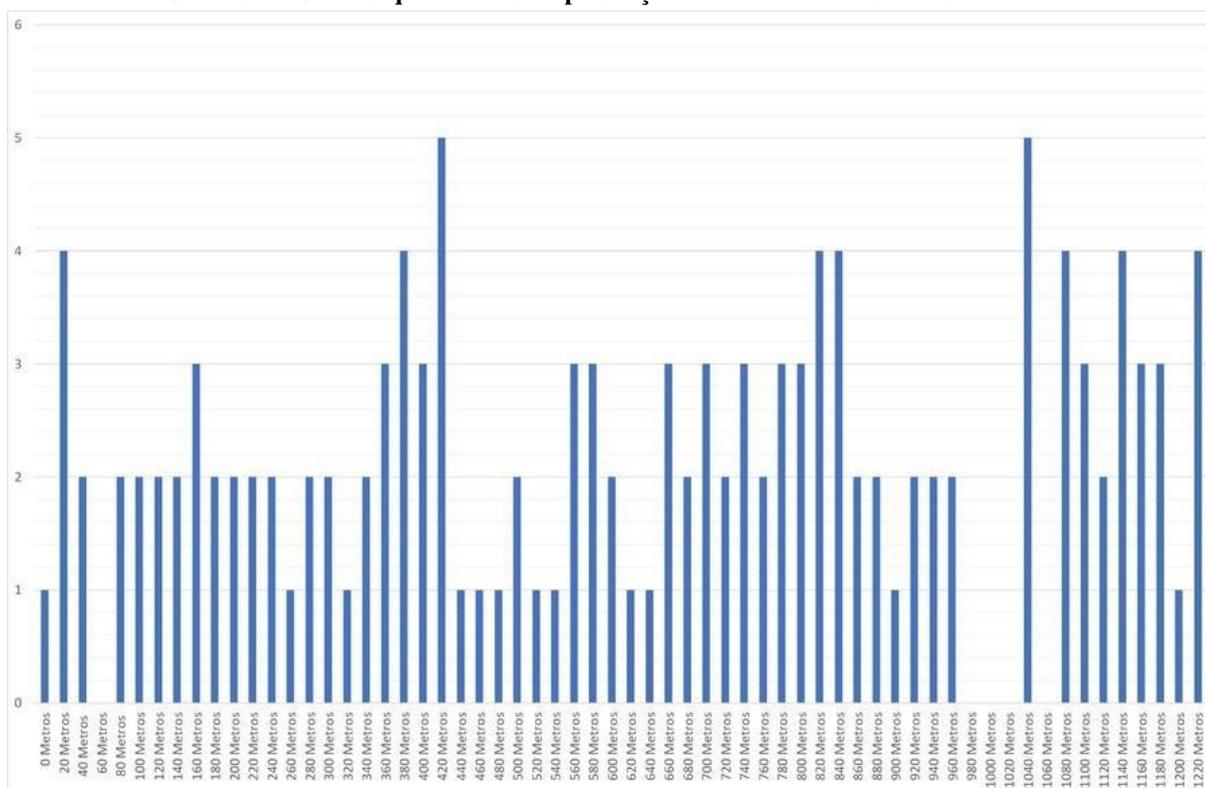
O gráfico 7 apresenta a presença de rachaduras no concreto do talude. Observa-se que os trechos de 420 metros e 1.040 metros tiveram o maior número de falhas, com 5 cada um. Em contrapartida, os trechos de 60, 980, 1.000, 1.020 e 1.060 metros não registraram nenhuma rachadura.

Gráfico 7 – Gráfico quantitativo da presença de rachadura no concreto do talude

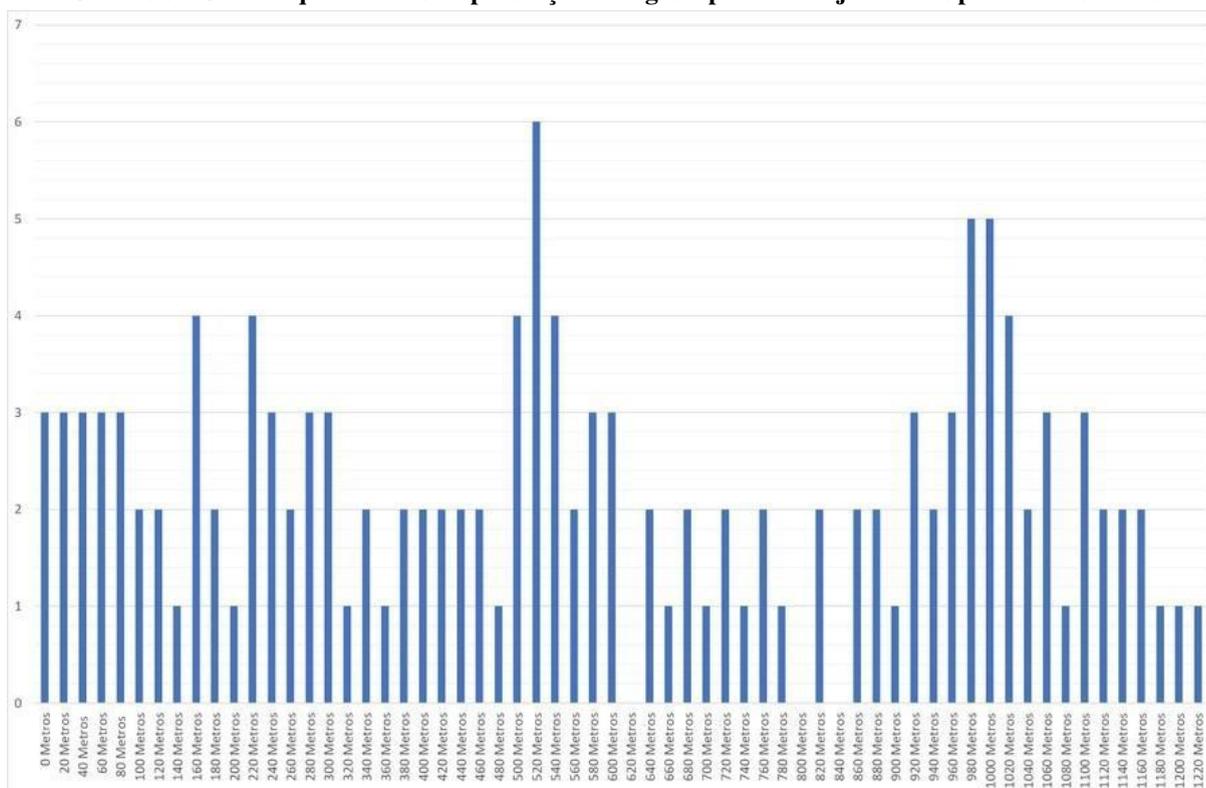
O gráfico 8 mostra a presença de desgaste parcial nas juntas das placas de concreto. Verifica-se que o trecho de 520 metros teve o maior número de falhas, com 6 ocorrências. Em contraste, os trechos de 620, 800 e 860 metros não apresentaram nenhum desgaste parcial.

**Gráfico 8 – Gráfico quantitativo da presença de desgaste parcial nas juntas das placas de concreto**

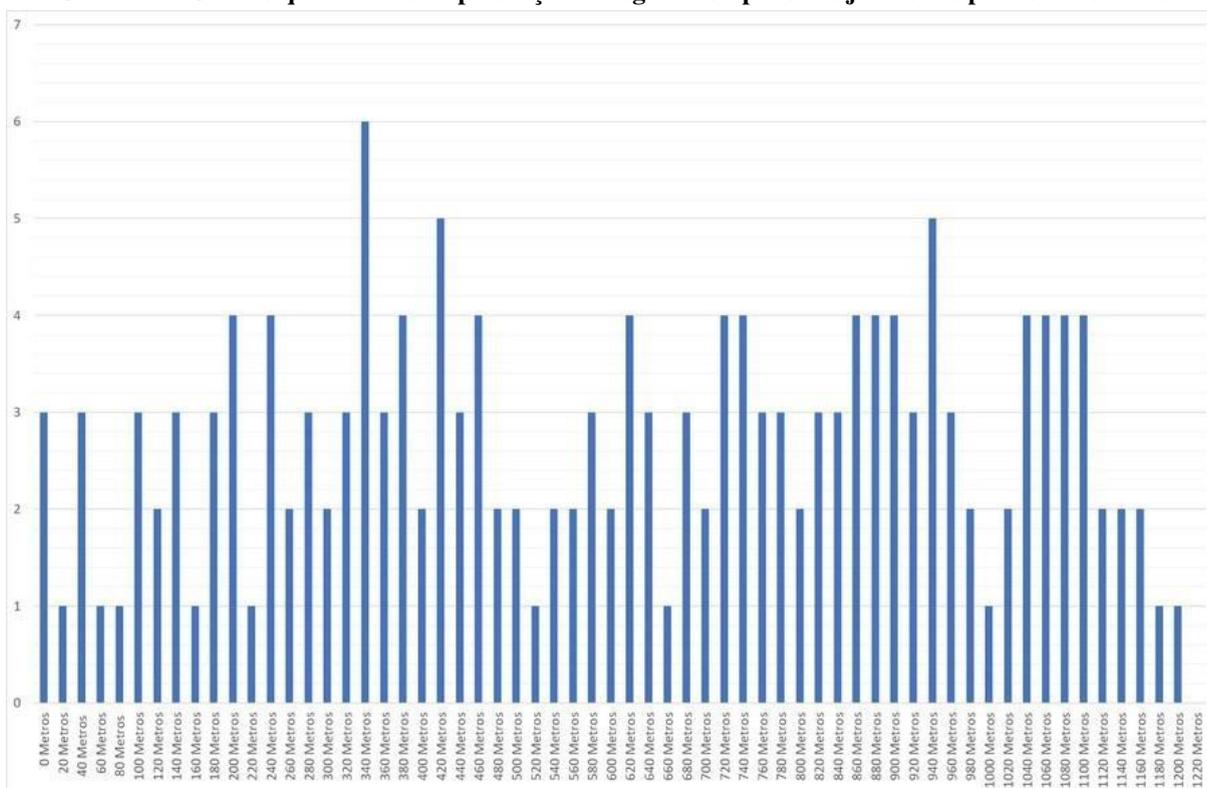
O gráfico 9 exibe a presença de desgaste completo nas juntas das placas de concreto. Nota-se que o trecho de 340 metros registrou o maior número de falhas, com 6 ocorrências. Por outro lado, o único trecho que não apresentou desgaste completo das juntas foi o de 1.220 metros.

**Gráfico 9 – Gráfico quantitativo da presença de desgaste completo nas juntas das placas de concreto**

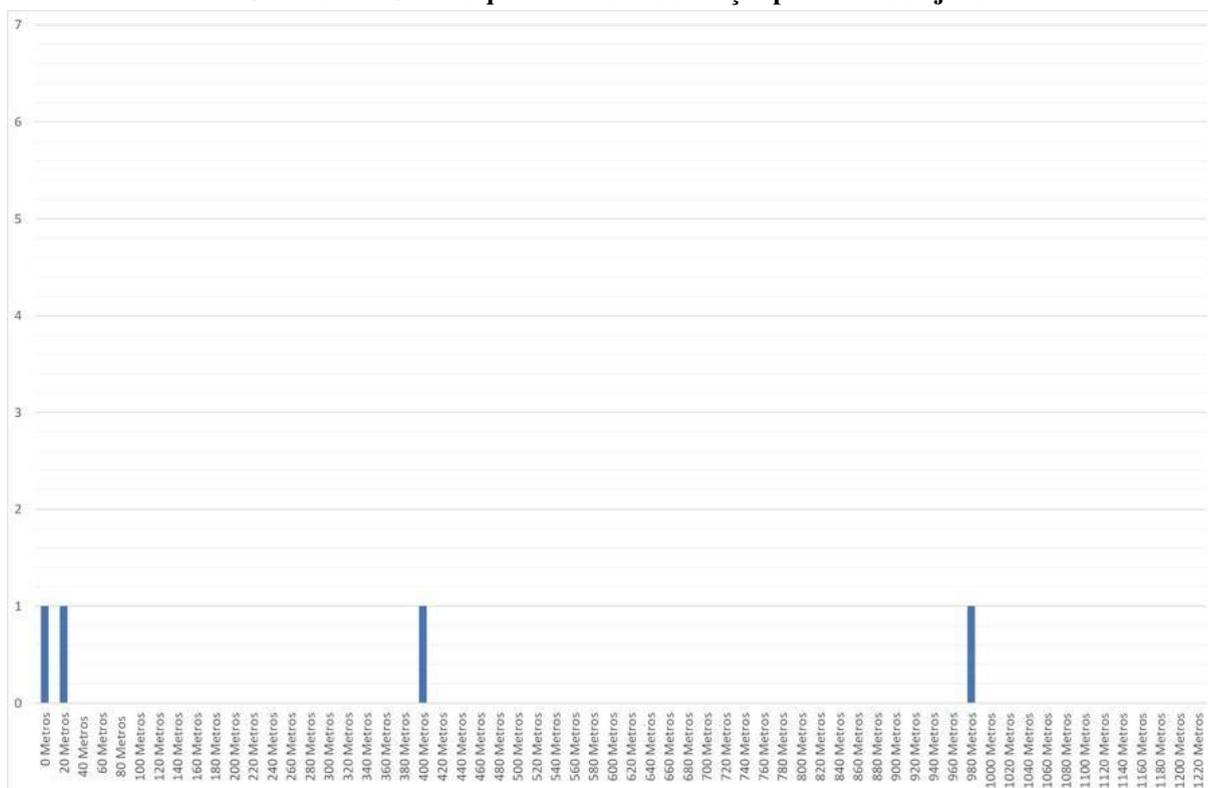
O gráfico 10 mostra a obstrução parcial das sarjetas. Verifica-se que os trechos com valores de obstrução parcial são 0, 20, 400 e 980 metros.

Gráfico 10 – Gráfico quantitativo da obstrução parcial das sarjetas

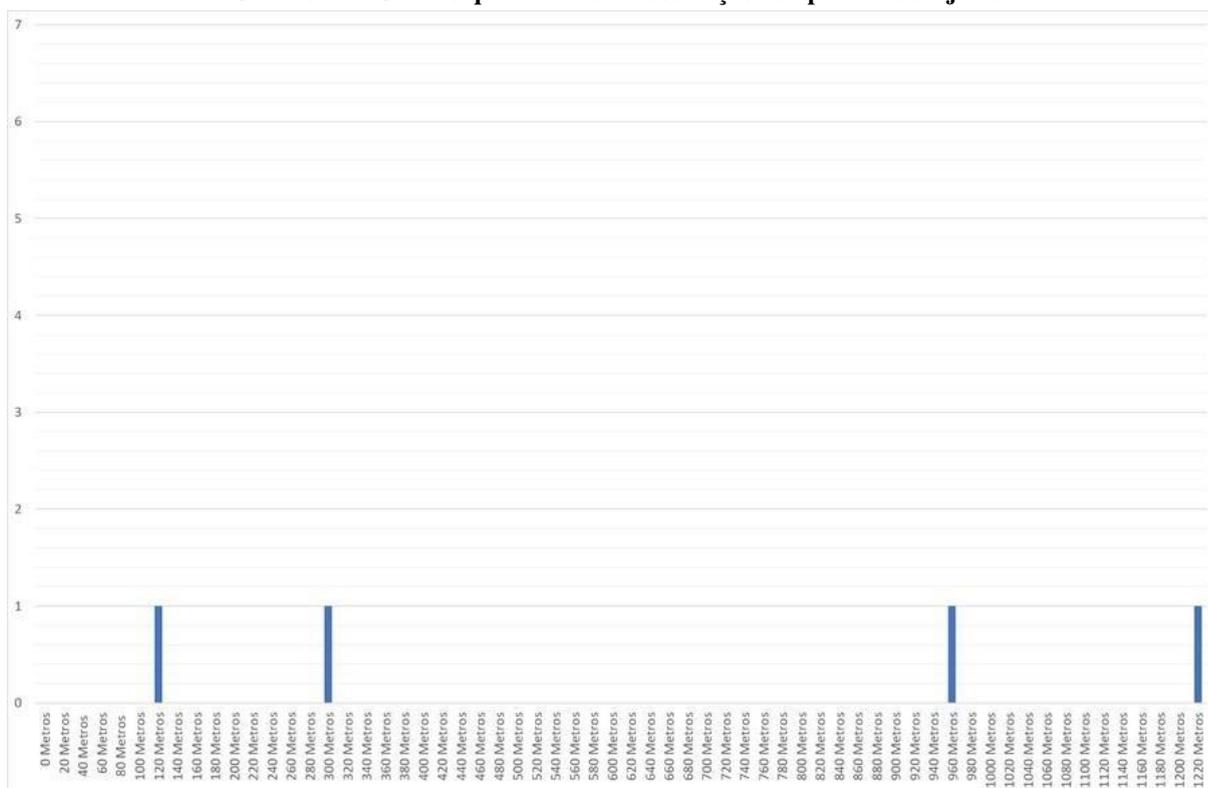
O gráfico 11 exibe a obstrução completa das sarjetas. É perceptível que os trechos com valores de obstrução completa foram 120, 300, 960 e 1.220 metros.

Gráfico 11 – Gráfico quantitativo da obstrução completa das sarjetas

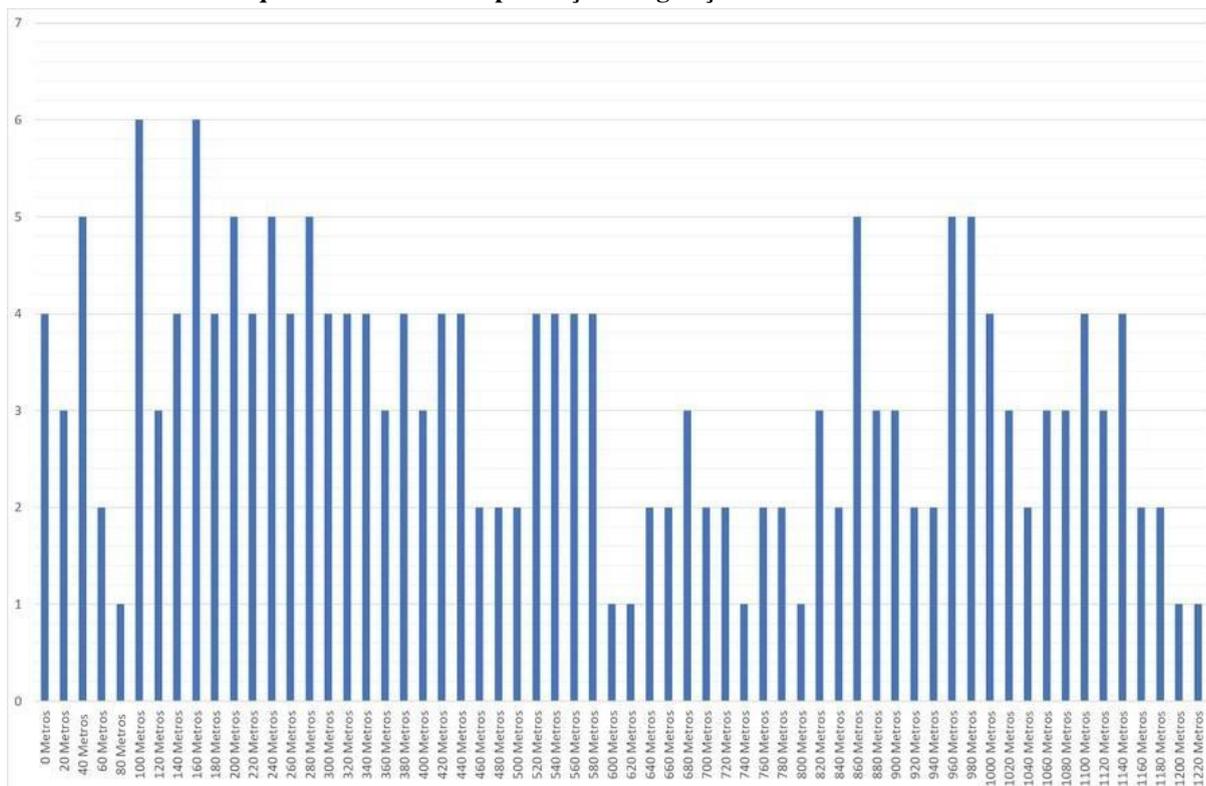
O gráfico 12 mostra a baixa presença de vegetação entre as trincas e rachaduras da montante. Observa-se que os trechos de 100 e 160 metros registraram o maior número de baixa presença vegetal entre as trincas e rachaduras, com apenas 6 em cada. Por outro lado, o menor número, apenas 1, foi observado nos trechos 80, 600, 620, 740, 800, 1.200 e 1.220 metros.

**Gráfico 12 – Gráfico quantitativo da baixa presença de vegetação entre as trincas e rachaduras da montante**

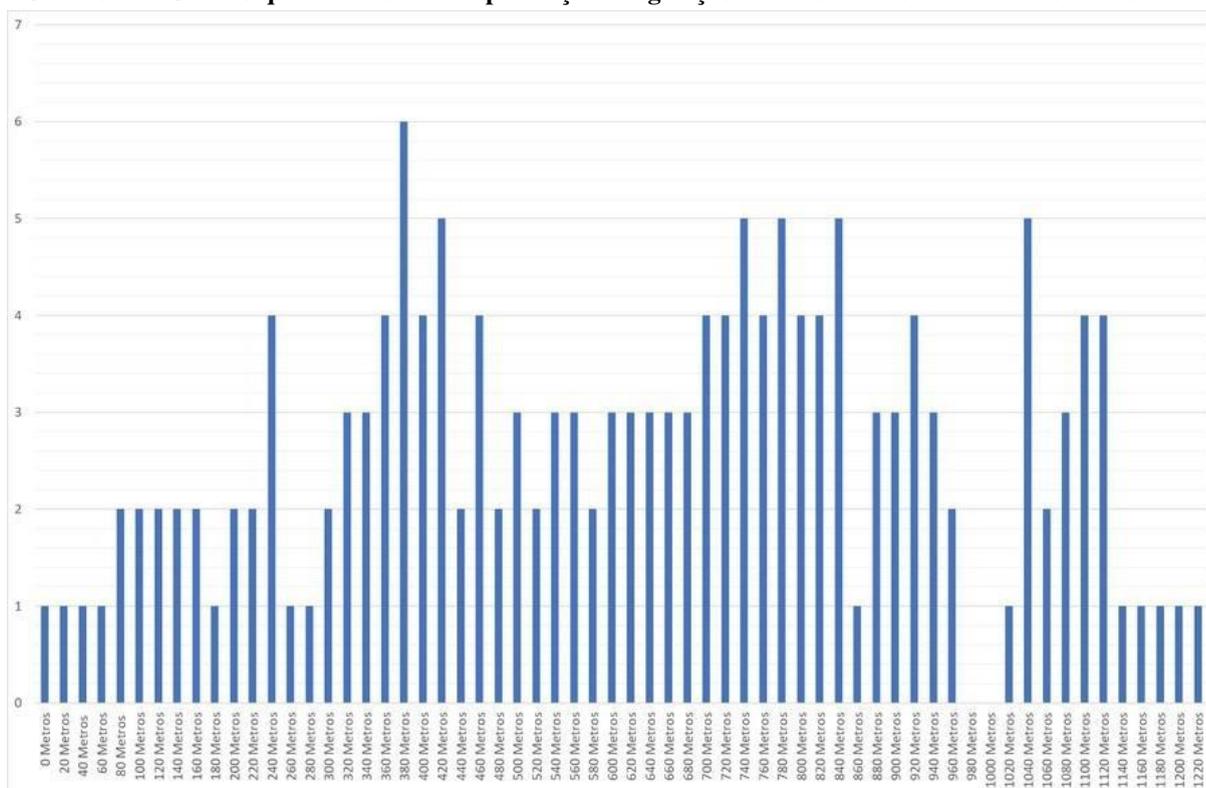
O gráfico 13 mostra a alta presença de vegetação entre as trincas e rachaduras da montante. Observa-se que o trecho de 380 metros registrou o maior número de ocorrências de alta presença vegetal nas trincas e rachaduras, com 6 cada. Por outro lado, os trechos de 980 e 1.000 metros não apresentaram nenhuma ocorrência de alta presença de vegetação.

Gráfico 13 – Gráfico quantitativo da alta presença de vegetação entre as trincas e rachaduras da montante

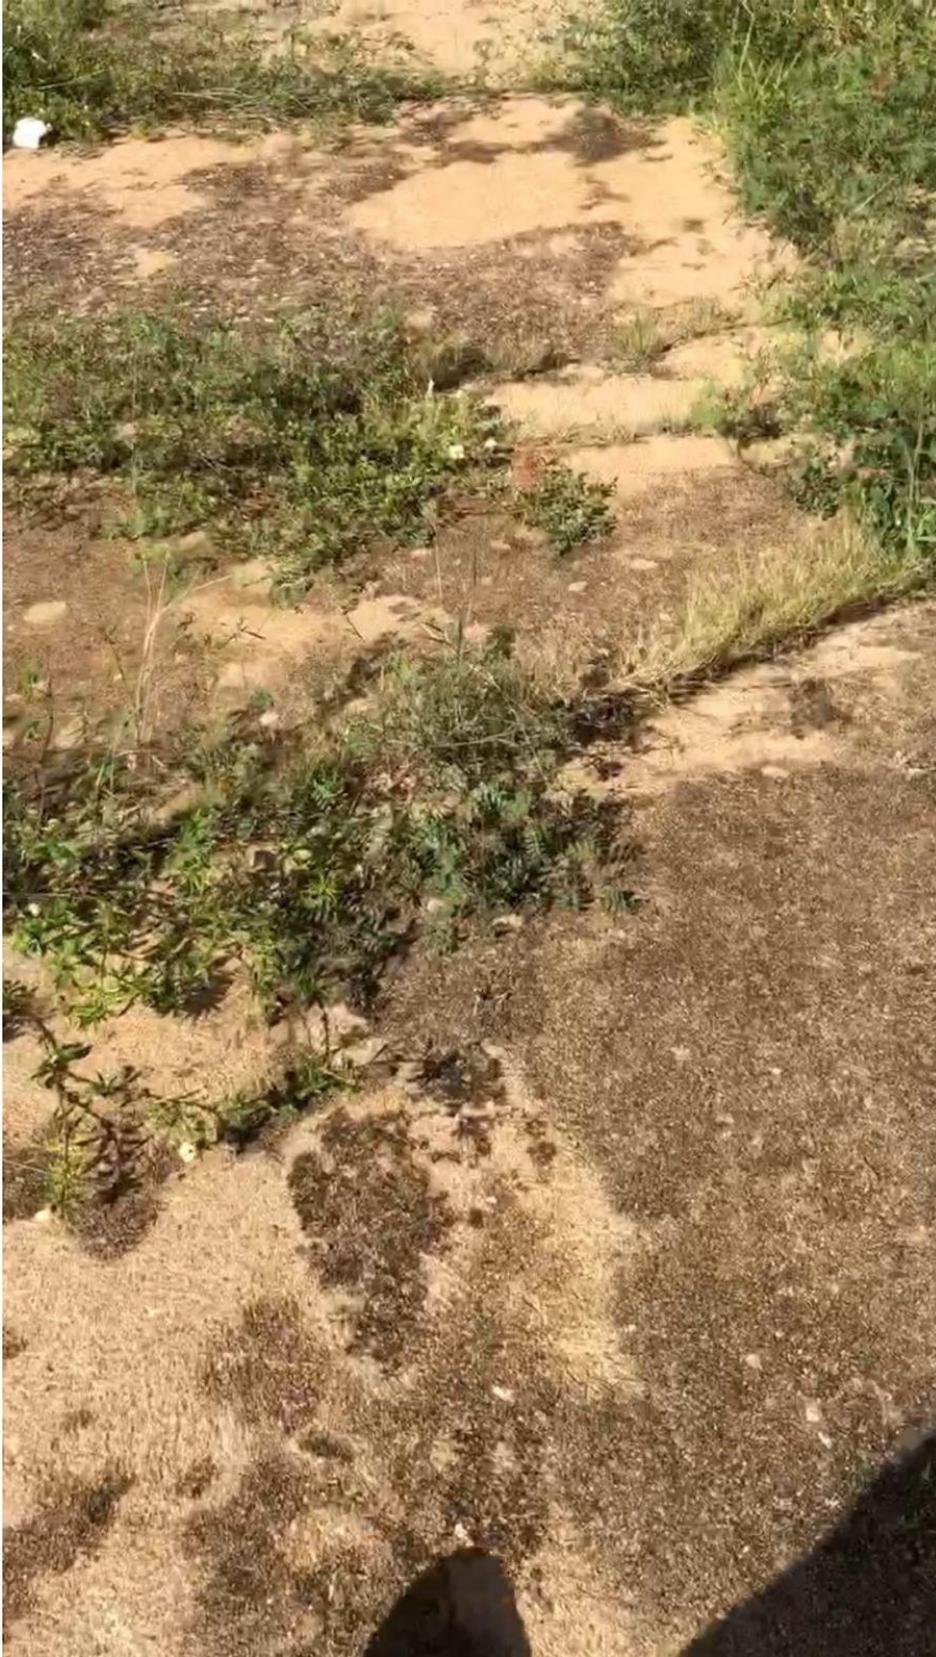
**Figura 20 – Trincas e rachaduras com alta presença de vegetação e desgastes das juntas de concreto no trecho 100 metros**
