UNIVERSIDADE FEDERAL DE CAMPINA GRANDE  
CENTRO DE CIÊNCIAS E TECNOLOGIA AGROALIMENTAR - CCTA  
UNIDADE ACADÊMICA DE CIÊNCIAS E TECNOLOGIA AMBIENTAL - UACTA  
GRADUAÇÃO EM ENGENHARIA CIVIL

**ANÁLISE DE RISCOS ESTRUTURAIS E AMBIENTAIS  
APLICADA A BARRAGEM DOS RESERVATÓRIOS  
COREMAS - MÃE D'ÁGUA**

**TRABALHO DE CONCLUSÃO DE CURSO**

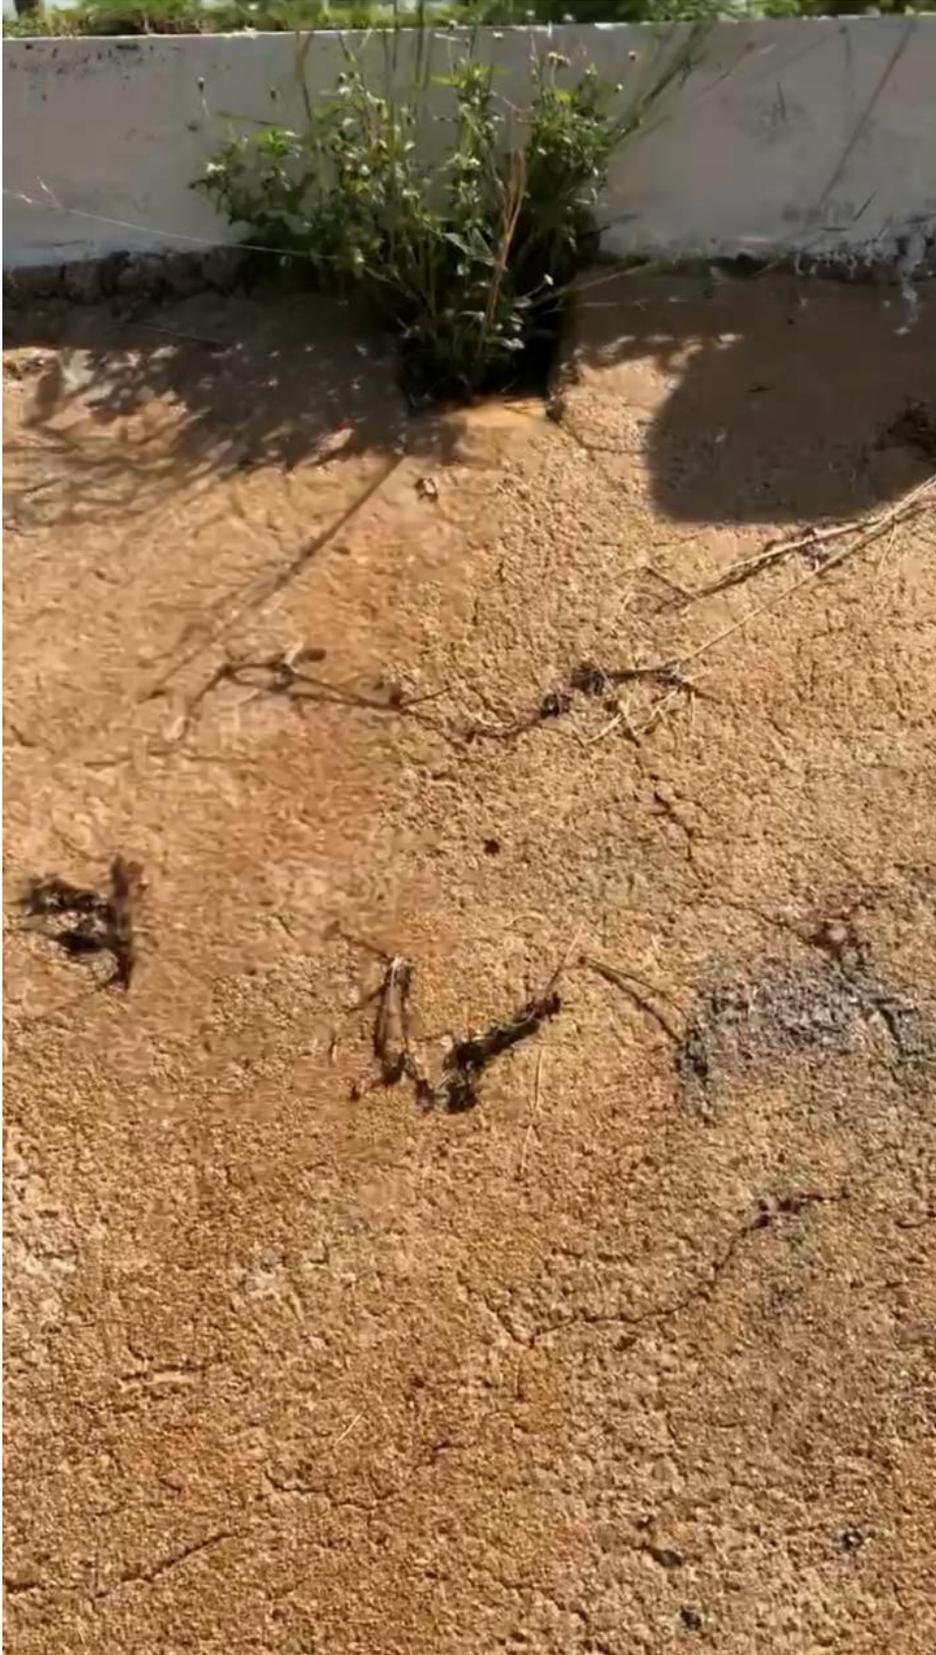
**Figura 21 – Sarjeta obstruída completamente no trecho de 120 metros**

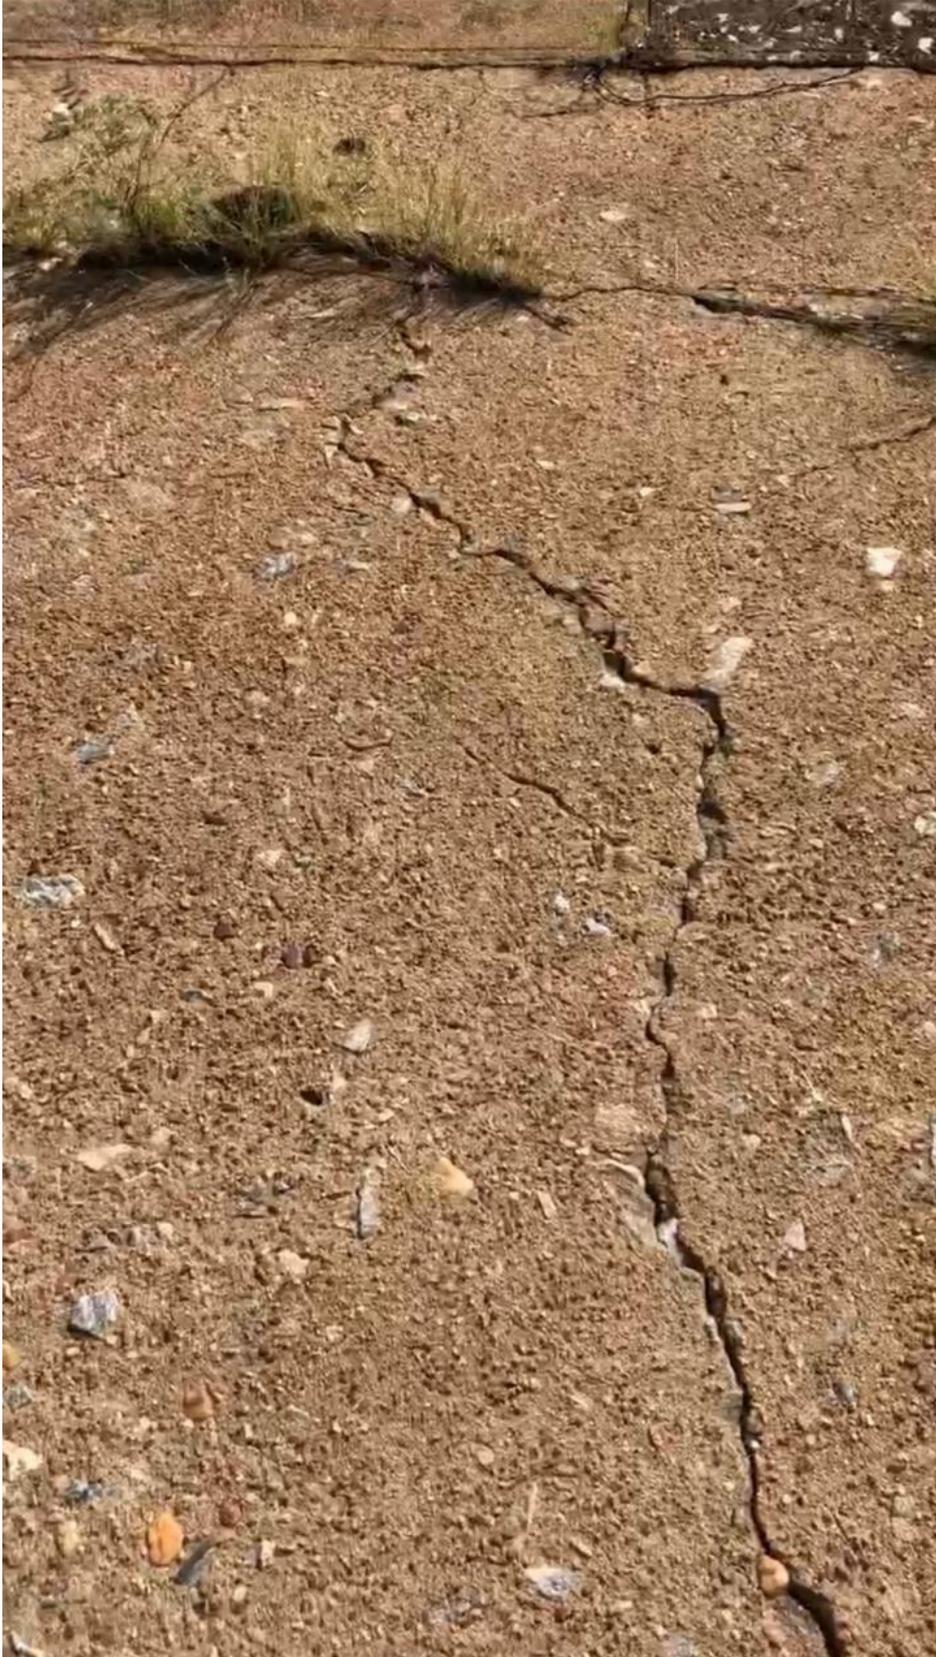
**Figura 22 – Presença de trincas e rachaduras com baixa vegetação e desgaste parcial da junta de concreto no trecho de 280 metros**

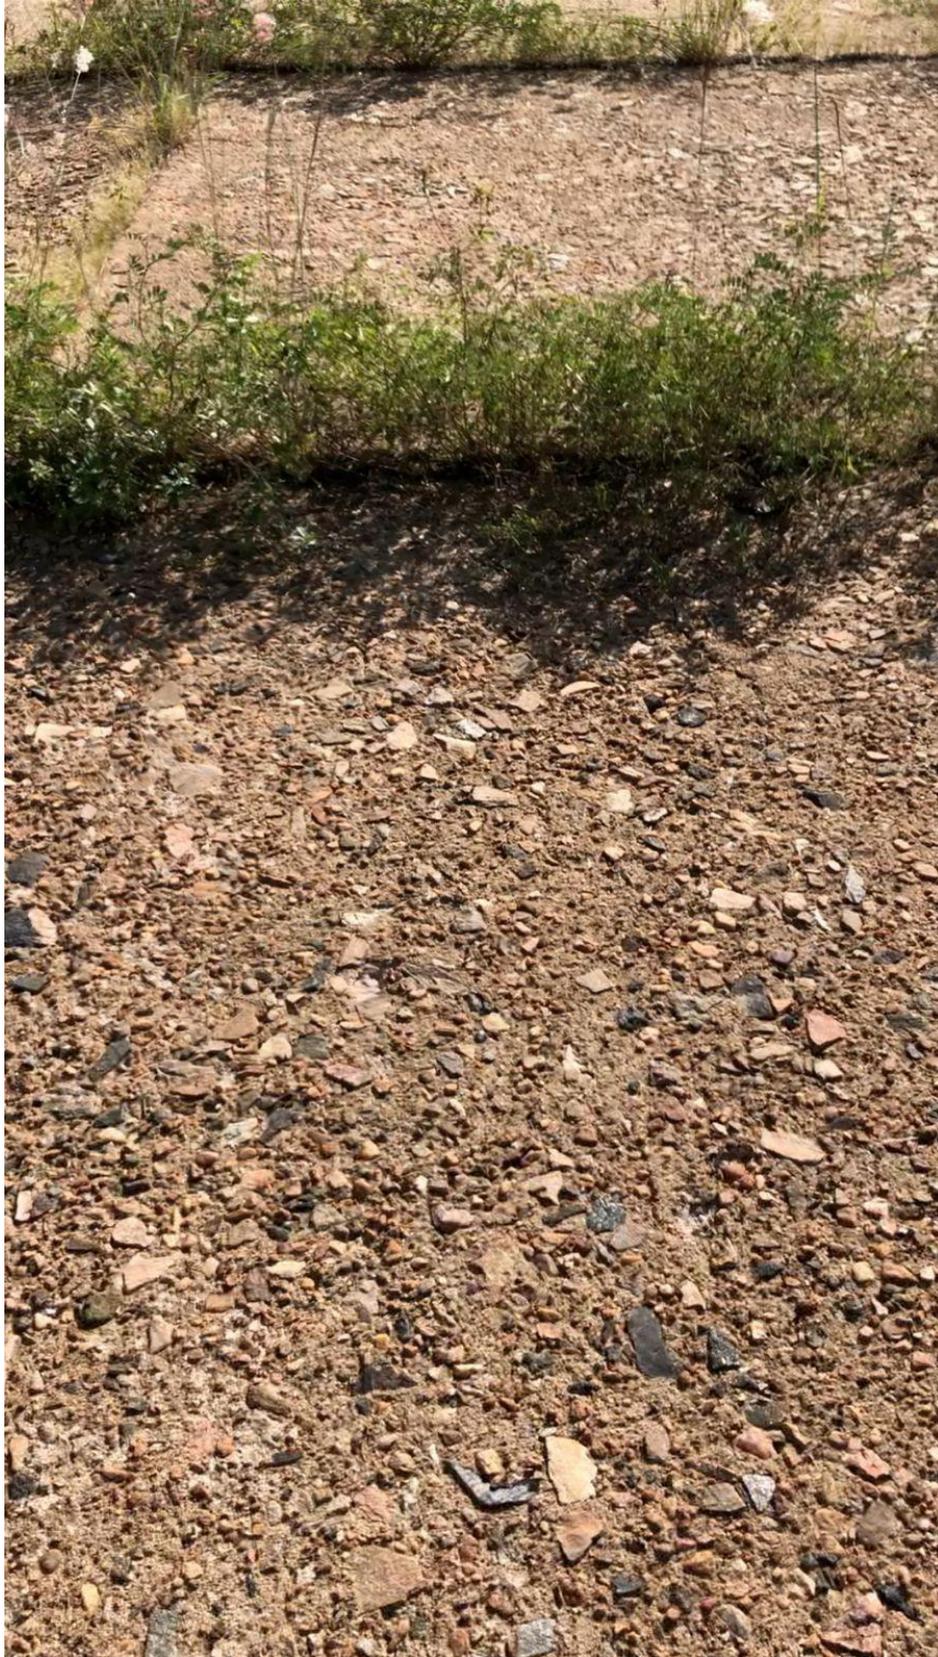
**Figura 23 – Presença de rachadura com baixa vegetação e desgaste completo da junta de concreto no trecho de 300 metros**

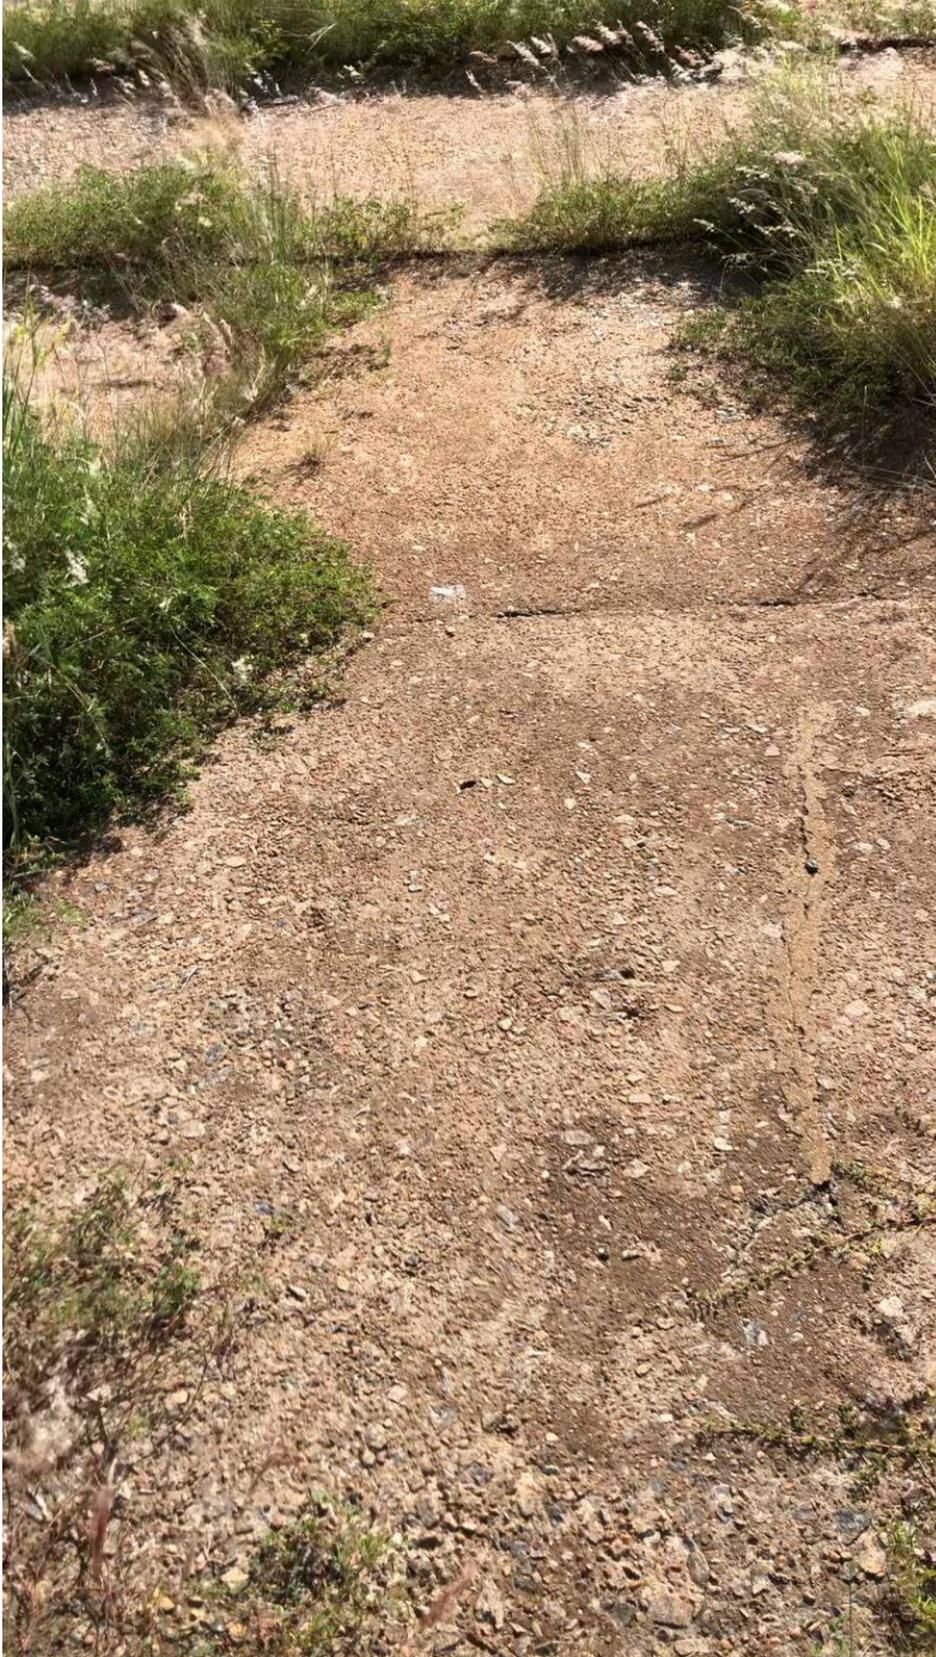
**Figura 24 – Alta presença de vegetação com desgaste da junta de concreto e rachaduras presentes no trecho de 440 metros**

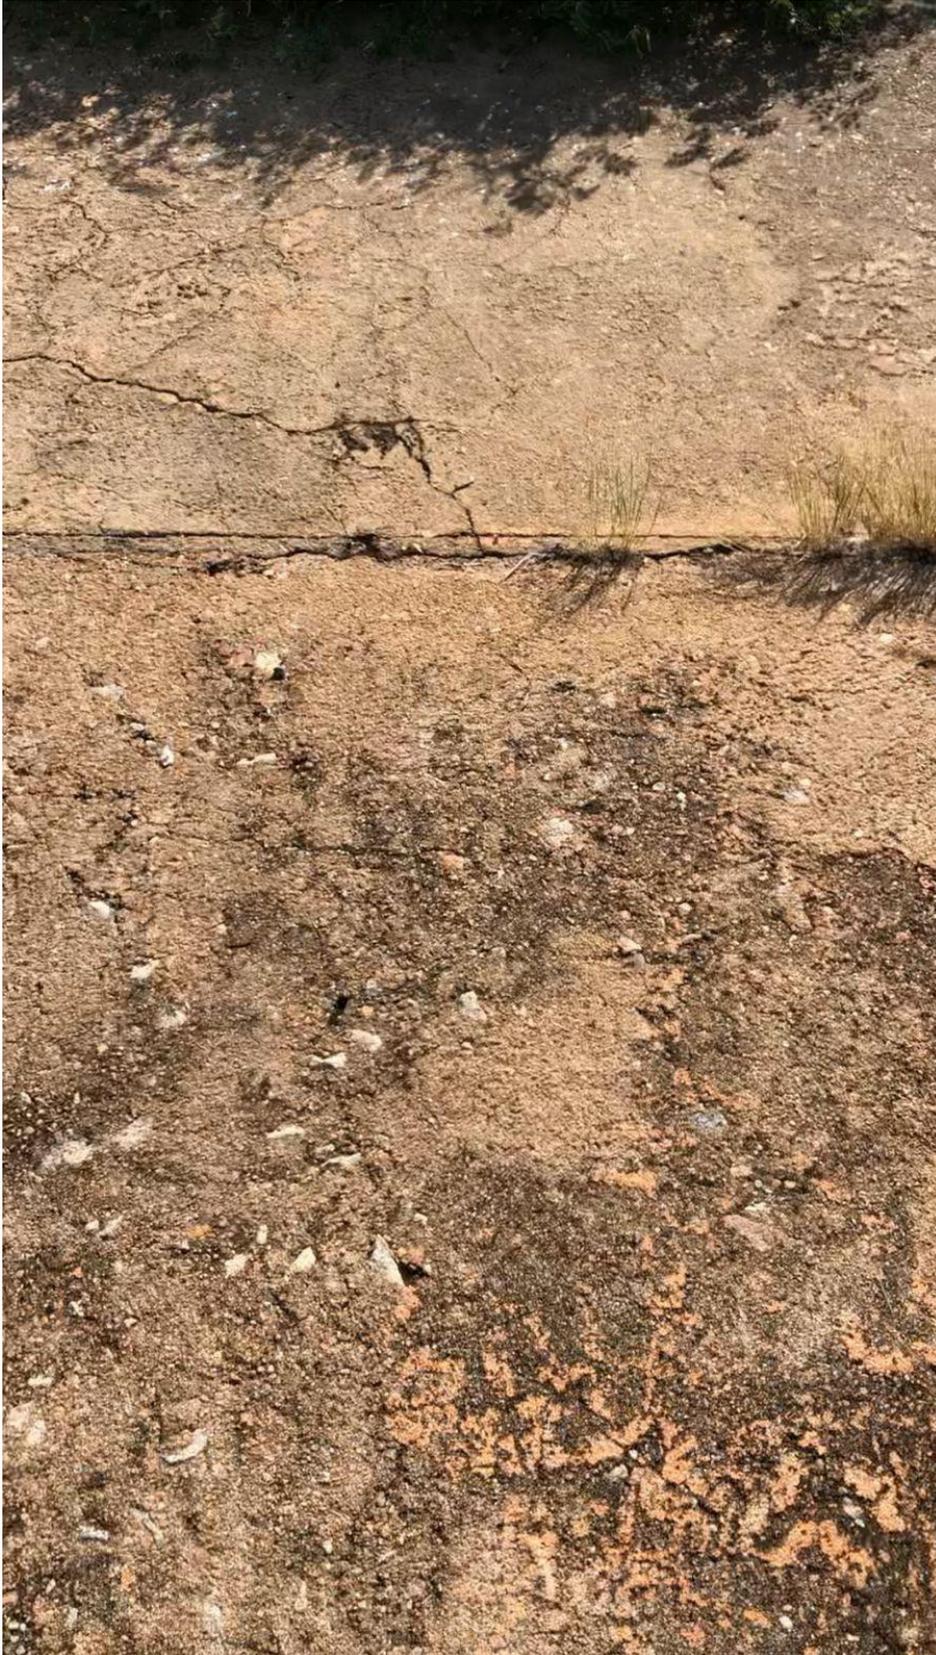
**Figura 25 – Trincas e desgaste parcial da junta de concreto no trecho de 560 metros**
