RELATÓRIO DE ESTÁGIO INTEGRADO

ECOMAN – ENGENHARIA, CONSTRUÇÃO E MANUTENÇÃO LTDA

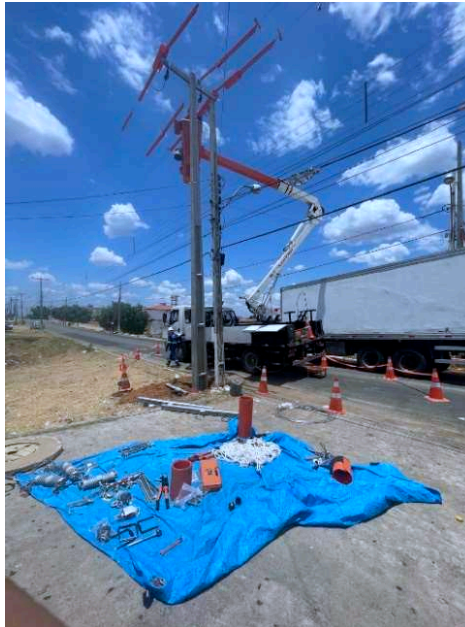
Figura 13 – Substituição de poste com auxílio da equipe de Linha Viva (LV)

Durante o estágio na ECOMAN, o estagiário acompanhou a execução de obras na rede elétrica. O acompanhamento das obras envolveu o monitoramento da instalação de equipamentos, a observação dos procedimentos operacionais das equipes de campo e a interação com os colaboradores de campo. Essas atividades proporcionaram uma compreensão mais ampla dos processos e desafios inerentes à construção e manutenção de redes elétricas. A Figura 13 ilustra uma operação de substituição de poste com o auxílio da equipe de Linha Viva.

Na Figura 13, o estagiário esteve presente em uma obra realizada no município de Cajazeirinhas, localizado no sertão da Paraíba. Na imagem, observa-se a preparação para a transferência da rede para um novo poste, além da atenção dos trabalhadores em garantir a equipotencialização com a rede elétrica e a correta utilização dos materiais dielétricos, como luvas de vaqueta, luvas de borracha, coberturas poliméricas e mantas poliméricas, necessários para a execução segura do serviço.

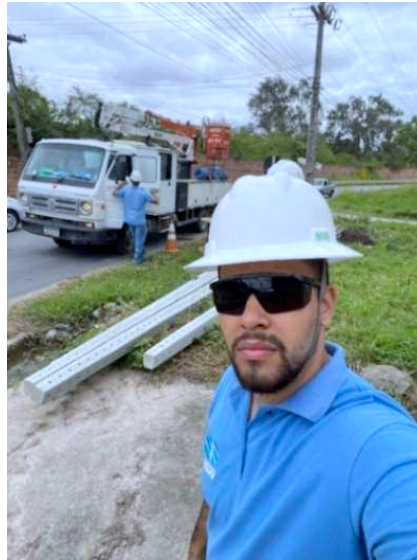
Figura 14 – Estagiário acompanhando obra em Campina Grande

A Figura 14 mostra o estagiário, acompanhado do técnico Matheus, durante uma visita para inspeção de materiais e serviços em uma obra na cidade de Campina Grande, Paraíba.

Na Figura 14, é possível observar o contexto da atividade de campo. Nesta atividade o estagiário trabalhou na supervisão e apoio às operações executadas pelas equipes de campo. Outro aspecto relevante acompanhado pelo estagiário foi a instalação de dispositivos de proteção na rede elétrica, fundamentais para assegurar a confiabilidade do sistema e minimizar interrupções no fornecimento de energia. Dentre esses dispositivos, destaca-se o religador automático, equipamento usado pelas concessionárias na proteção de alimentadores. O processo de montagem desse equipamento, realizado por um colaborador da equipe técnica, pode ser observado na Figura 15.

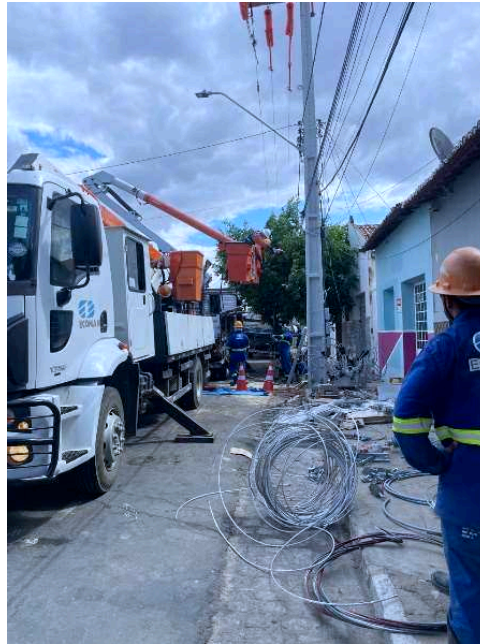
Figura 16 – Instalação de um religador automático

Após a montagem, o religador automático foi instalado no município de Pombal, como parte de um projeto de modernização da rede elétrica. Este tipo de equipamento tem elevado custo de aquisição e também instalação. A Figura 16 ilustra o momento da instalação do religador automático, presenciada pelo estagiário.

Esta obra, em particular, despertou um interesse maior, tanto pelo tipo de equipamento instalado quanto pela baixa frequência de projetos desse gênero. O religador automático desempenha um papel essencial para as concessionárias de distribuição de energia elétrica. Esse equipamento elimina a necessidade de deslocamento de equipes em caso de interrupções temporárias e possibilita o monitoramento remoto da rede, aumentando sua confiabilidade.
