**O USO DA ÁGUA E O MANEJO DAS CISTERNAS EM UMA COMUNIDADE  
RURAL NO MUNICÍPIO DE CACHOEIRA DOS ÍNDIOS- PB**

Artigo apresentado ao Programa do Curso de Pós-Graduação Lato Sensu como requisito obrigatório para obtenção do título de Especialista em Meio Ambiente e Desenvolvimento no Semiárido da Universidade Federal de Campina Grande.

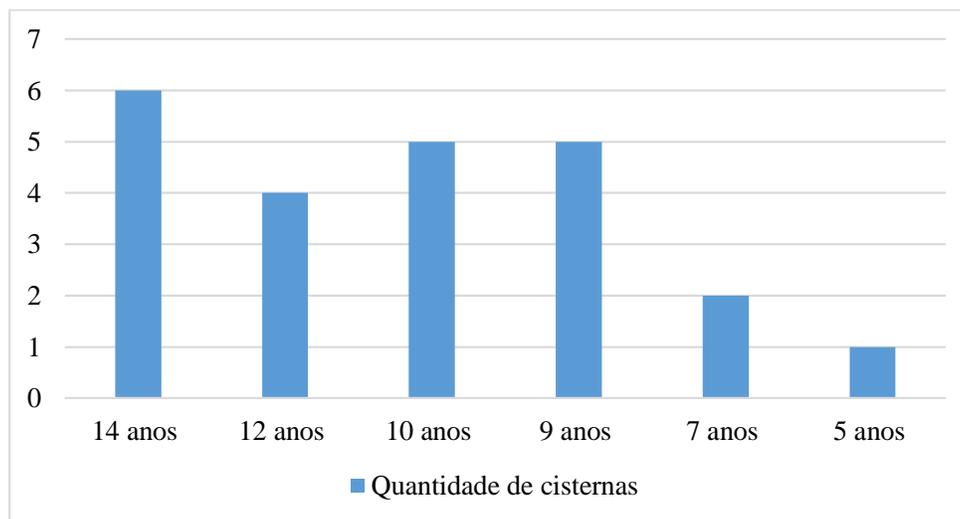
**Gráfico 1:** Tempo de construção das cisternas.  
**Fonte:** Próprio autor, (2019)

A pesquisa contou com a colaboração de 23 famílias, sendo 18 famílias com cisternas de placas, 3 famílias com cisternas de calçadão e 2 famílias com cisternas de tijolos. Constatou-se que entre as famílias pesquisadas, haviam cisternas de aproximadamente 14 anos de construídas, e outras mais recentes com cinco anos de construção, como podemos observar no gráfico 01.

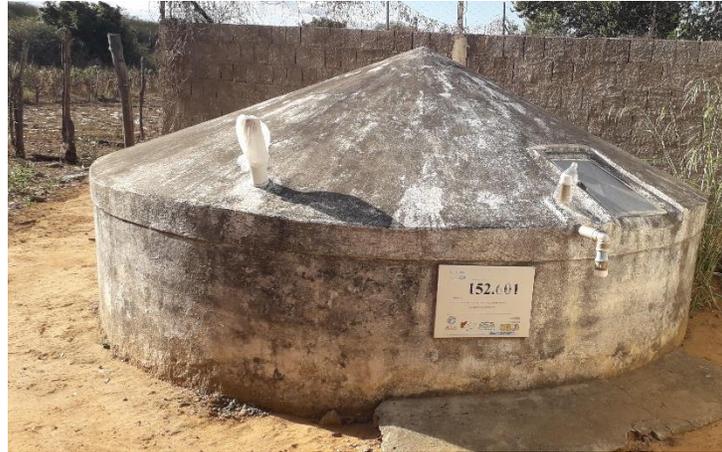
**Figura 2:** Cisterna de placa.

Ainda no quesito “manutenção”, perguntou-se como ela é feita externamente e internamente. Dentro dos procedimentos utilizados pra manutenção externa destaca-se a retirada da vegetação próxima, a pintura, a limpeza das calhas e do calçadão e ainda o desvio das primeiras chuvas. Apenas uma família não realiza a limpeza das calhas, pois são abastecida exclusivamente pelo exército, o que não necessita de calhas. Internamente eles utilizam escova, pano, vassoura, materiais de limpeza (água sanitária, sabão, cloro e detergente) e material vedante (cimento, cimento cola, argamassa, açúcar, vedacit e cola de madeira).

Quanto aos problemas encontrados com respeito ao uso e a manutenção das cisternas, o mais destacado (por 14 participantes) foi vazamento, o que justifica a necessidade de usar tanto material vedante anteriormente citado. Destacaram ainda infiltração, defeitos na tampa, na bomba e nas tubulações e calhas. Cinco dos entrevistados (cerca de 22%) responderam que a cisterna nunca apresentou problemas.

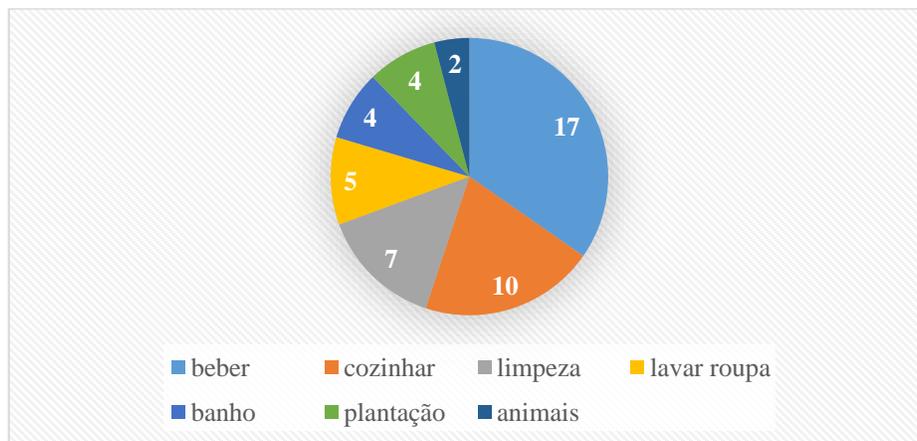
**Gráfico 2:** Uso d'água de cisterna.

De acordo com as definições de cisterna, cada uma delas é construída com uma finalidade. As de placas e tijolos para consumo humano, a de calçadão e enxurrada para animais e plantas. Em uma das questões perguntou-se para que é utilizada a água da cisterna. Como pode-se observar no gráfico 02, a água é utilizada para diversos fins, sendo o principal deles para beber.

Os participantes relatam que o principal uso da água é para beber, porém em momentos quando não há outra fonte (grandes secas, problemas no abastecimento diário) eles acabam utilizando para outros fins. Usos como lavar roupa, banho e limpeza aparecem devido às cisterna de tijolo, a qual não é utilizada para beber e

sim para as atividades domésticas. Já a plantação e os animais são o destino da água da cisterna de calçadão, sendo que apenas duas delas são utilizadas para esta finalidade.

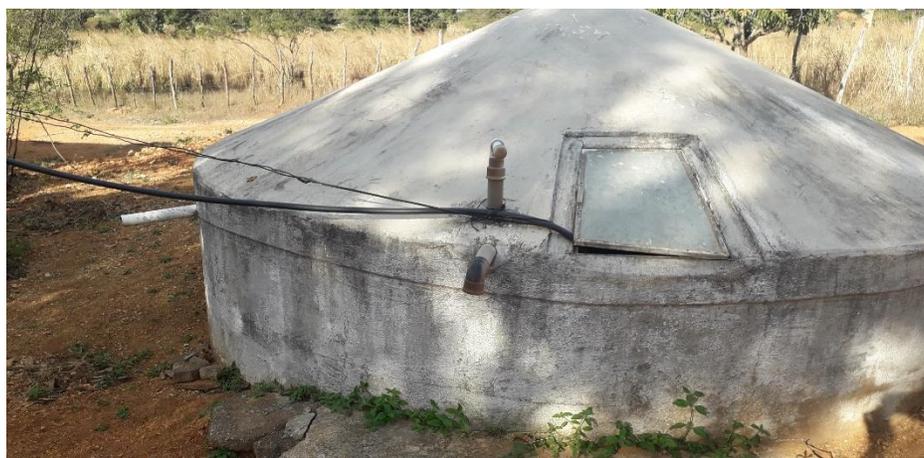
**Figura 3:** Bomba elétrica retirando água da cisterna.

A forma de retirada da água é de extrema importância para que evite contaminação. Sobre isso perguntou-se como é retirada a água da cisterna. Treze dos participantes responderam que utilizam balde ou lata e desses, 11 disseram que usam um balde ou lata exclusivo para retirar. Outros seis participantes seguem a recomendação da ASA e usa a bomba manual, instalada na própria cisterna e os quatro demais usam bomba elétrica como pode-se observa na figura 03.

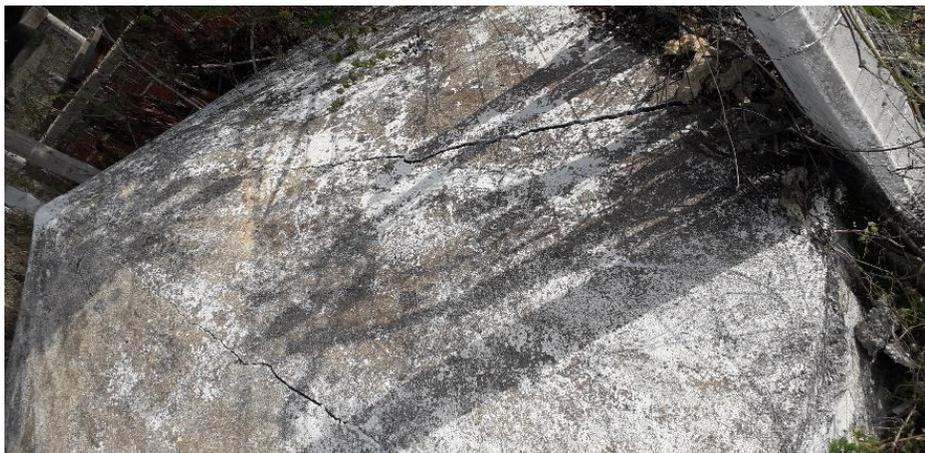
**Figura 4:** Cisternas danificadas.  
**Fonte:** Próprio autor, (2019)

Na pesquisa realizada com estas famílias, pode-se perceber a importância e valorização da tecnologia de convivência com a seca, como também as oportunidades e melhores condições de vida a partir do seu uso. Observou-se também que na comunidade, duas cisternas tiveram colapso estrutural e uma já apresenta rachaduras com risco de desabar. Os proprietários alegam que o incidente pode ter acontecido pela má qualidade dos materiais usados na construção, ou ainda a “má qualidade do solo”.

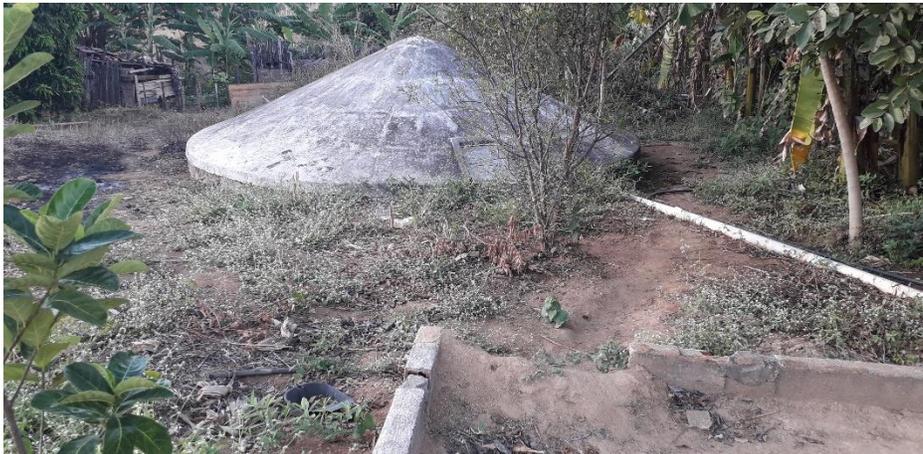
**Figura 6:** Cisterna de calçadão.  
**Fonte:** Próprio autor, (2019)

Outro destaque são as cisternas de calçadão (figura 6). Existem três na comunidade, porém apenas uma é utilizada da forma estabelecida pela ASA. Uma outra apesar de ter seu uso destinado as plantas, a água que possui não é oriunda da chuva e sim de um cacimbão. A família alega não confiar na calçada devido fezes e “xixi” de animais. Já a última delas é utilizada para consumo humano, seu calçadão foi fechado e a água é proveniente do telhado.

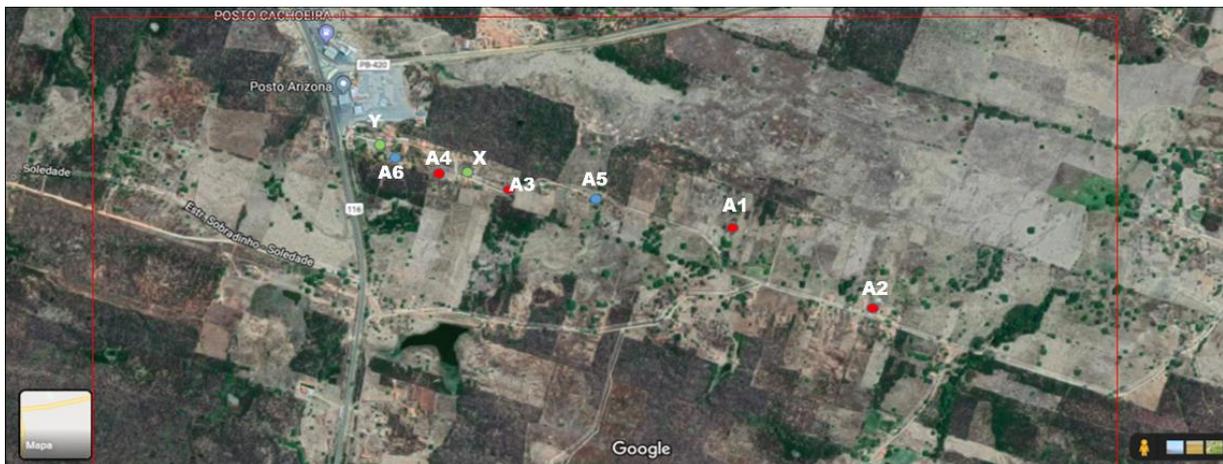
**Figura 7:** Locais da coleta das amostras para análises.

A Figura 7 mostra os pontos de coleta distribuídos ao longo da comunidade. Os pontos marcados com Y e X que representam os locais dos reservatórios de distribuição de água. Para a realização das análises foram necessárias duas coleta de amostras. Com a primeira foram feitos os testes químico-físicos e com a segunda os teste microbiológicos.
