RUPTURA HIDRÁULICA EM MACIÇOS DE BARRAGENS DE TERRA X MAU FUNCIONAMENTO DE VERTEDORES DO TIPO POÇO – ESTUDO DE CASO

XXXV Congresso Brasileiro de Engenharia Agrícola

THE HYDRAULIC DISAGGREGATION PHENOMENON IN EARTHEN-FILLED DAMS X MALFUNCTIONING OF SHAFT TYPE HYDRAULIC STRUCTURES – A CASE STUDY

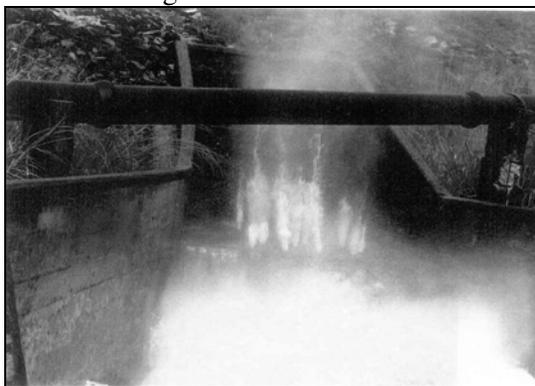
Figura 1 – Explosões devido a emulsionamento de ar na tulipa

MATERIAL E MÉTODOS: A barragem da Pampulha, localizada em Belo Horizonte, é um reservatório projetado para amortecimento de cheias, construído na década de 30. O sistema extravasor era constituído (até 2002) por um vertedor de serviço e um vertedor de emergência. O vertedor de serviço era composto por uma tulipa, ligada a uma galeria de concreto que atravessa o corpo do maciço e o vertedor de emergência, localizado na ombreira esquerda, constituído por um canal. Rompida em 1954, teve sua reconstrução em 1957, sendo a cota da crista do vertedor tulipa elevada e, posteriormente, após a reconstrução, alterada mais uma vez. Em inspeção, realizada durante o período de descarga de cheias (1997), foram observadas explosões de ar na saída da bacia de dissipação, conforme figura 1. Pode-se constatar, então, que o vertedouro de serviço apresentava, nos momentos de maior descarga, um mau funcionamento hidráulico. O engolimento pela tulipa de grandes volumes de ar emulsionado na água acarretava grandes explosões durante as descargas, causando vibrações na galeria de concreto e no aterro adjacente, enquanto a ogiva existente na bacia de dissipação provocava o afogamento dessa galeria.

Essas observações desencadearam uma série de inspeções mais criteriosas e estudos para avaliar as condições de estabilidade e segurança da barragem. Para esta avaliação foram realizadas inspeções geológico-geotécnicas no maciço, inspeção interna na galeria do vertedouro, análise de percolação e estabilidade. É importante ressaltar que, durante a inspeção, ocorrida quando o vertedor de serviço estava funcionando à plena altura de lâmina d'água, pode-se observar no poço, localizado acima da 3ª junta a montante da saída do túnel, a saída de bolhas de ar e de água com odor desagradável, indicando a percolação de ar e água através do solo do maciço e que nas inspeções executadas no interior da galeria foram identificados vários sinais do desenvolvimento de instabilidade do maciço, podendo-se destacar a abertura das juntas de deformação da estrutura da galeria no interior do maciço e do canal de restituição do vertedouro, sendo que a 3ª junta a montante da saída do túnel estava totalmente aberta. Foram observados, também, na região de contato do canal de restituição, abatimentos e colapsos do aterro, indicando processos de erosão do tipo piping. De acordo com Mussali e Carsten (1968), na mudança da seção de controle da crista do vertedor tulipa para o túnel, para a seção de
