**ESTUDO DA DEGRADAÇÃO AMBIENTAL DA BACIA DO RIACHO DE
BODOCONGÓ, CAMPINA GRANDE - PB**

Dissertação submetida ao Departamento de Engenharia Agrícola da Universidade Federal de Campina Grande, como exigência parcial para obtenção do Grau de Mestre em Engenharia Agrícola.

Área de Concentração: Irrigação e Drenagem
Linha de Pesquisa: Sensoriamento Remoto

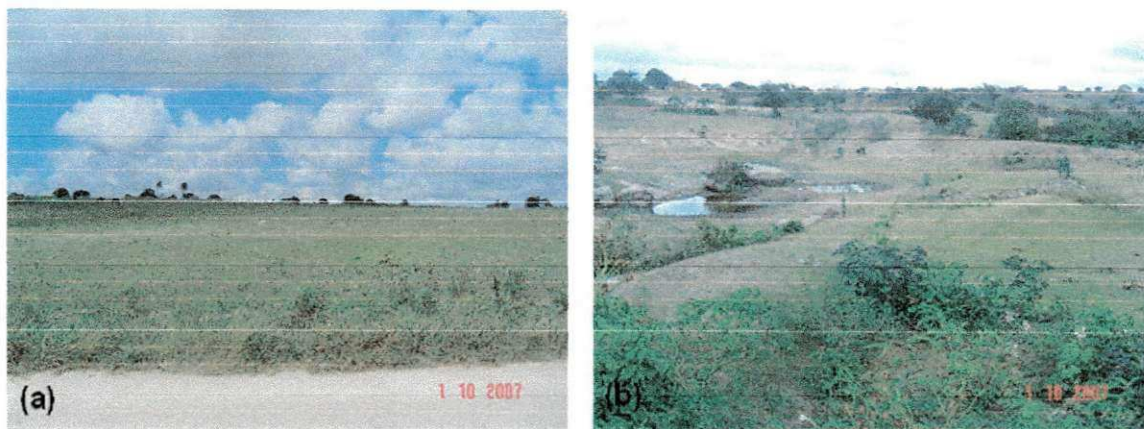
Figura 5. Em (a) área utilizada apenas para pastagem e em (b) barragem feita ao longo do riacho comprometendo o aporte hídrico dos açudes. Coordenadas (a) 7° 06'48,2" S; 35° 57'53,5" W e (b) 7°06'55" S; 35° 57'48,2" W

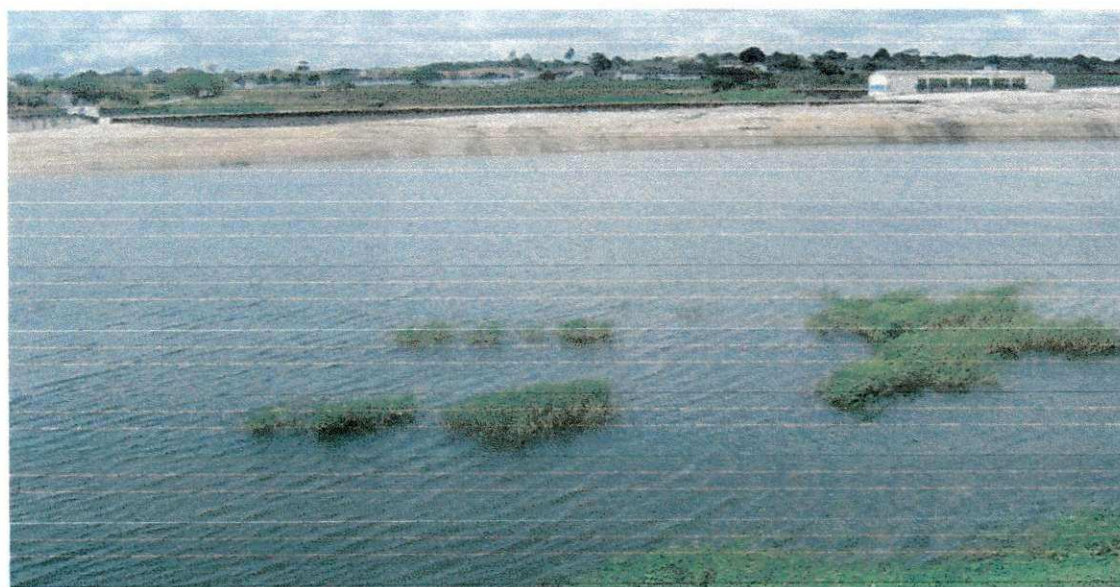
Figura 8. Açude público do Município de Puxinanã. Açude inserido dentro de rochas e maior açude a montante

diminuição dos pontos com existência de água (tom escuro), porém se encontra na (Figura 7(b)) o surgimento de uma bacia (Açude de Puxinanã) tom escuro, que serve para abastecer esta área. Deferida observação, pode ser associada ao fato de que, no ano de 1989, as chuvas foram melhor distribuídas espacialmente, embora as médias mensais tenham sido baixas, já na imagem de 2007, os açudes que receberam mais água estão relacionados, aparentemente, com áreas de desenvolvimento de uma vegetação de “várzea” ao longo da drenagem, e também de abastecimento urbano, tal é o caso do surgimento do Açude de Puxinanã (Figura 8).

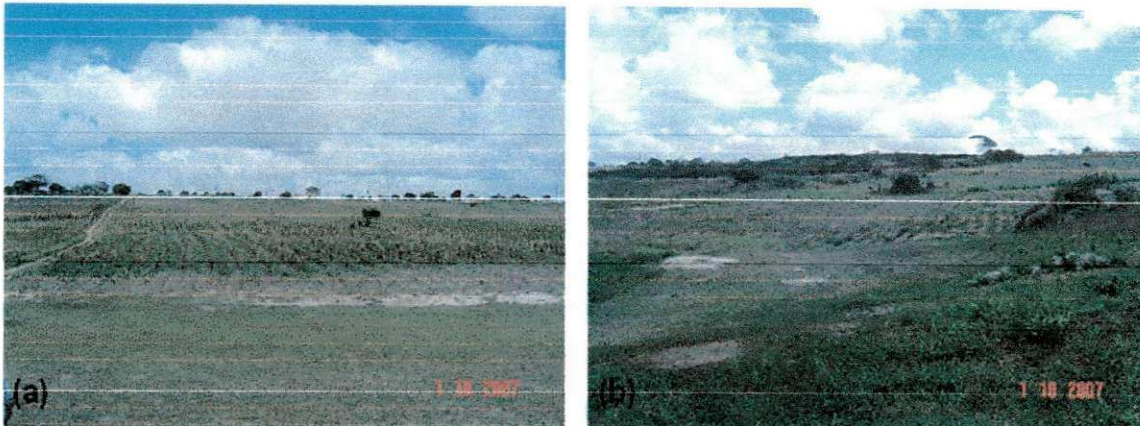
Foto 9 (a) Área de vegetação rasteira intercalada com agricultura e (b) área abandonada com afloramento rochoso. Coordenadas (a) $7^{\circ} 06' 44,7''$ S; $35^{\circ} 58' 27,2''$ W e (b) $7^{\circ} 06' 48,2''$ S; $35^{\circ} 57' 53,5''$ W

Na Figura 9 (a) e (b) se observam algumas dessas situações encontradas nas imagens e, na Figura 9 (a) uma drenagem com relevo suavemente ondulado a ondulado, com plantio de sequeiro feito de morro a baixo (o que aumenta ainda mais a degradação) e algumas áreas de solo exposto com degradação média, já na Figura 9 (b), se constatou uma área abandonada com solo ondulado e bastante exaurido, retratando práticas de agricultura de sequeiro sem conservacionismo.

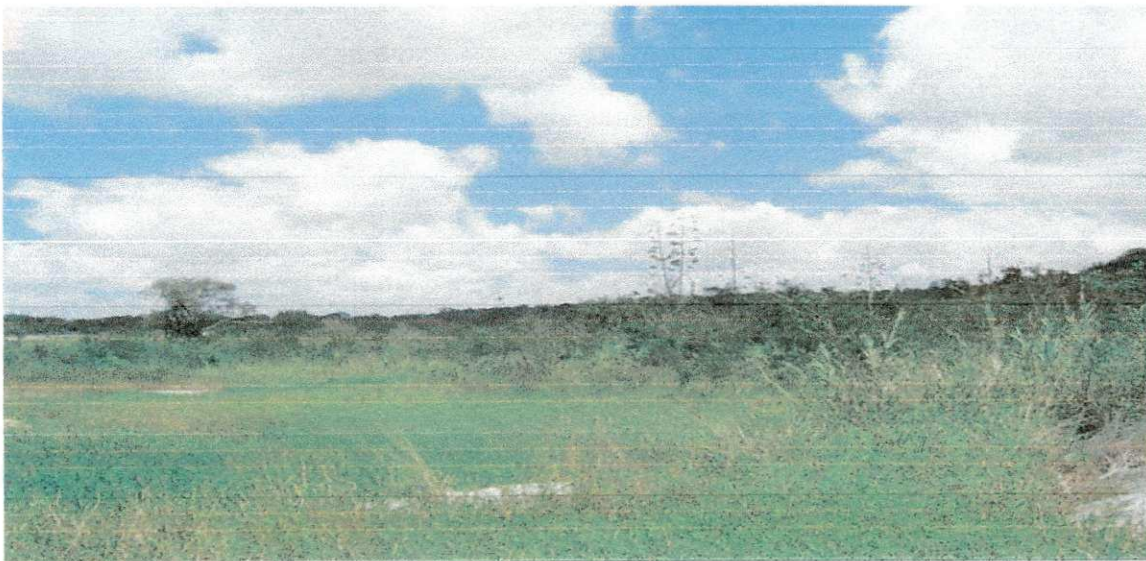
Figura 12. Dentro da drenagem do rio vegetação arbustiva e densidade de vegetação alta. Coordenadas 7° 07'19,9" S; 35° 57'28,5" W

Atualmente, esta classe de vegetação indica uma área de 5.93 km², o que corresponde a 7.3 % da área total da bacia. Este tipo de classe é caracterizado por apresentar vegetação do tipo floresta, com muitos exemplares de vegetação nativa, como juazeiro e cumaru, com pouco estresse hídrico em solo com muito afloramento rochoso. O aumento dessa área de vegetação, aponta uma degradação baixa e tal recuperação ambiental natural pode estar relacionada ao difícil acesso à área da bacia (Figuras 12 e 13).

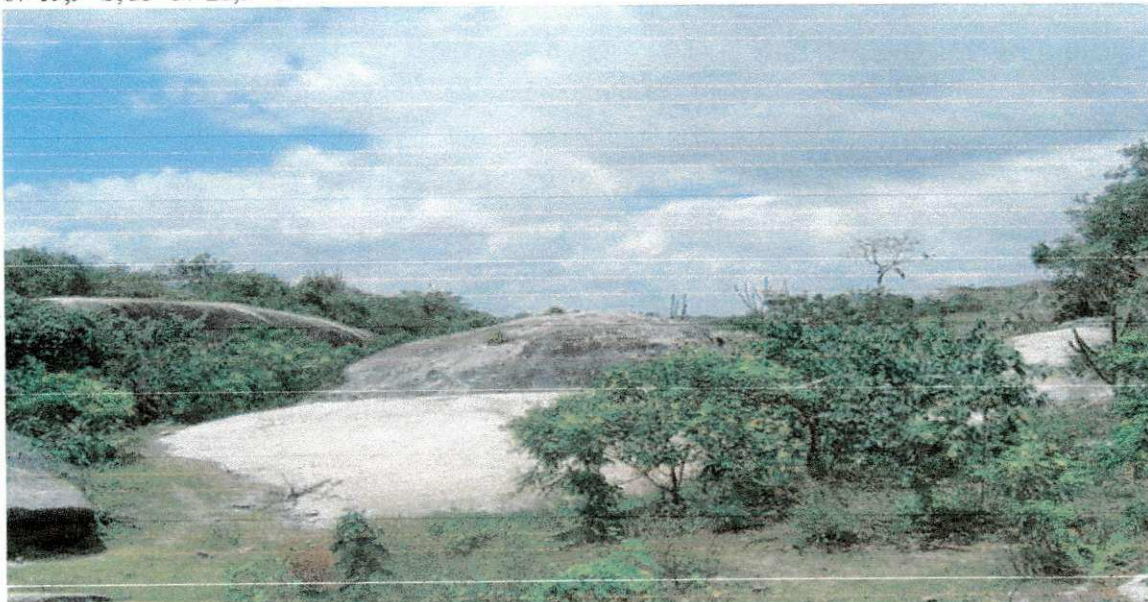
Figura 13. Leito do rio seco com capim de forrageira e muito afloramento de rocha. Coordenadas 7° 07'19,9" S; 35° 57'28,5" W

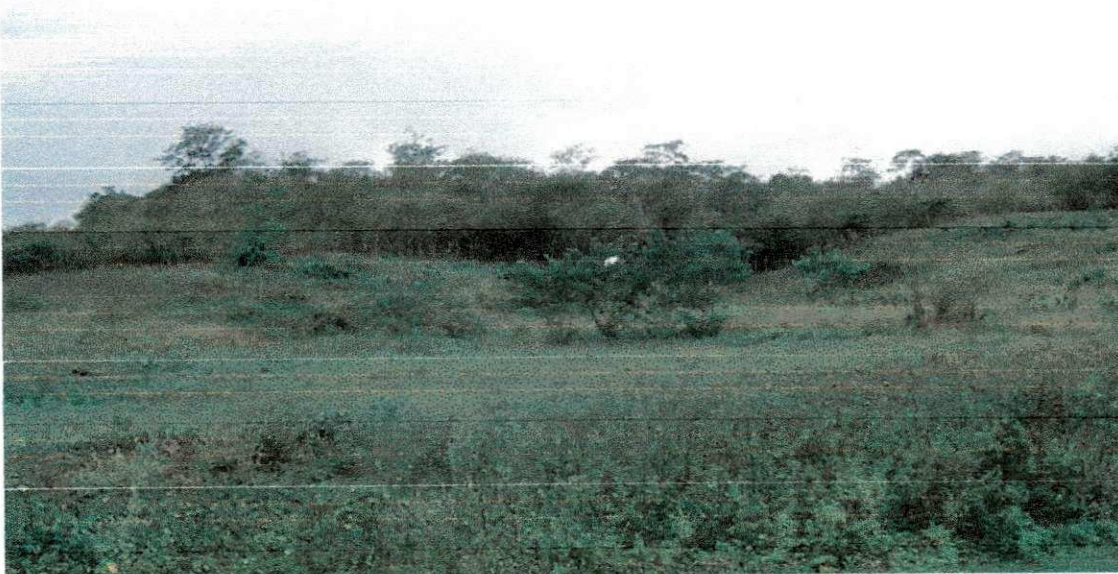
Figura 14. Área com vegetação semi-densa em relevo ondulado. Coordenadas 7° 09'34" S, 35° 56'51,7" W

A vegetação semi-densa é caracterizada por apresentar cultura de subsistência, na sua maioria de milho e feijão, áreas de forrageiras, uma vegetação arbórea e arbustiva bastante esparsa e solo com cobertura vegetal de gramíneas. Esta classe não sofreu praticamente qualquer alteração ao longo desses anos e representa cerca de 23.6% da área atual da bacia. Outra característica marcante dessa classe é o relevo fortemente ondulado, solo exposto em pouca quantidade, em virtude da agricultura de sequeiro, que propicia a existência de uma degradação moderada. A densidade populacional nessa área é de baixa a média, agricultura de sequeiro e pecuária semi-extensiva (Figuras 14 e 15).

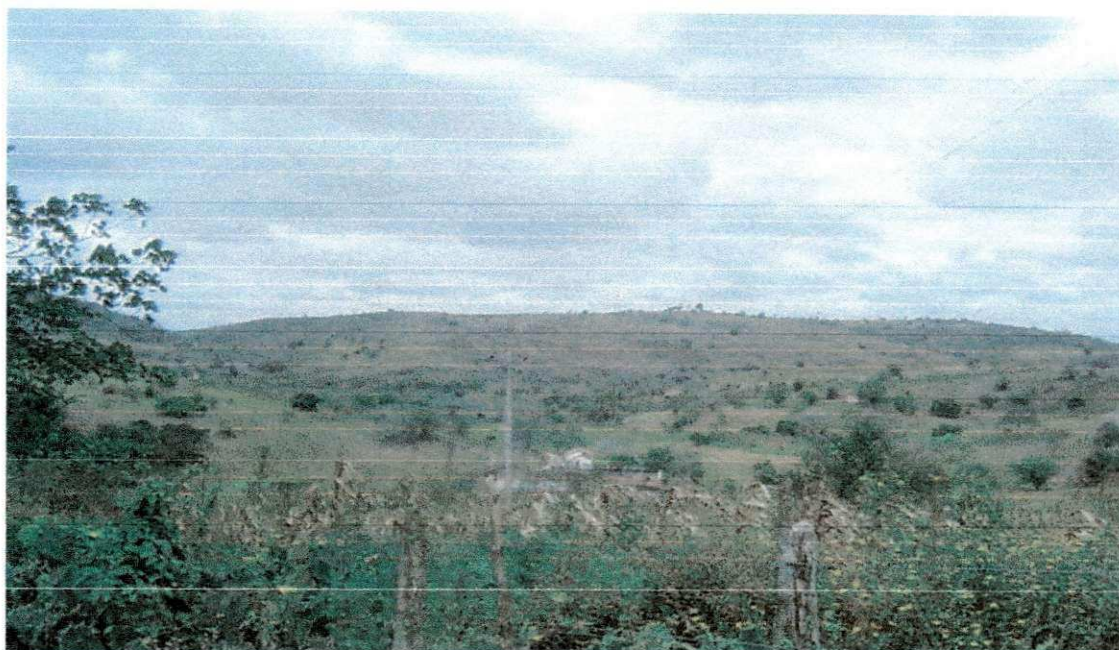
Figura 15. Área de relevo forte ondulado e propriedades rurais ao longo da área. Coordenadas 7° 11'9,5" S, 35° 56'27,2" W

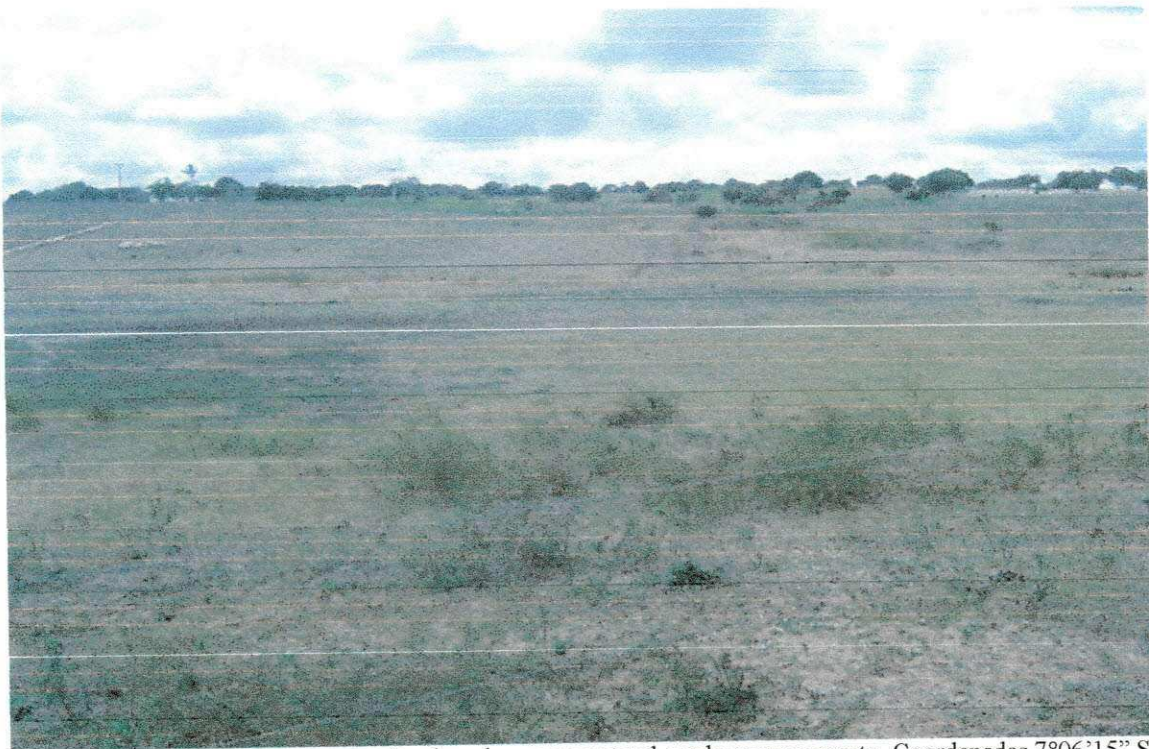
Figura 16. Área de pastagem aproveitando a drenagem natural e solo quase exposto. Coordenadas 7°06'15" S, 35° 58'30,2" W

Esta classe de vegetação apresenta, ao longo da sua área, uma vegetação com bastante cobertura rasteira de gramíneas, agricultura de subsistência e áreas de pastagem, aproveitando a drenagem natural, pecuária extensiva, pouca vegetação arbórea e arbustiva e alguns exemplares de fruticultura esparsa. Esta classe sofreu grande diminuição na sua área, em 1989 a área representava 22.98 km², ou seja, cerca de 28.3%, atualmente, possui 2.61 km², o equivalente a 3.22% da área total da bacia. Um dos motivos que podem ter levado a esse estágio de vegetação semi-rala, pode estar relacionado à densidade populacional, que é relativamente alta. Esta classe também apresenta relevo ondulado com afloramentos rochosos em toda a sua extensão e degradação moderada (Figuras 16 e 17).

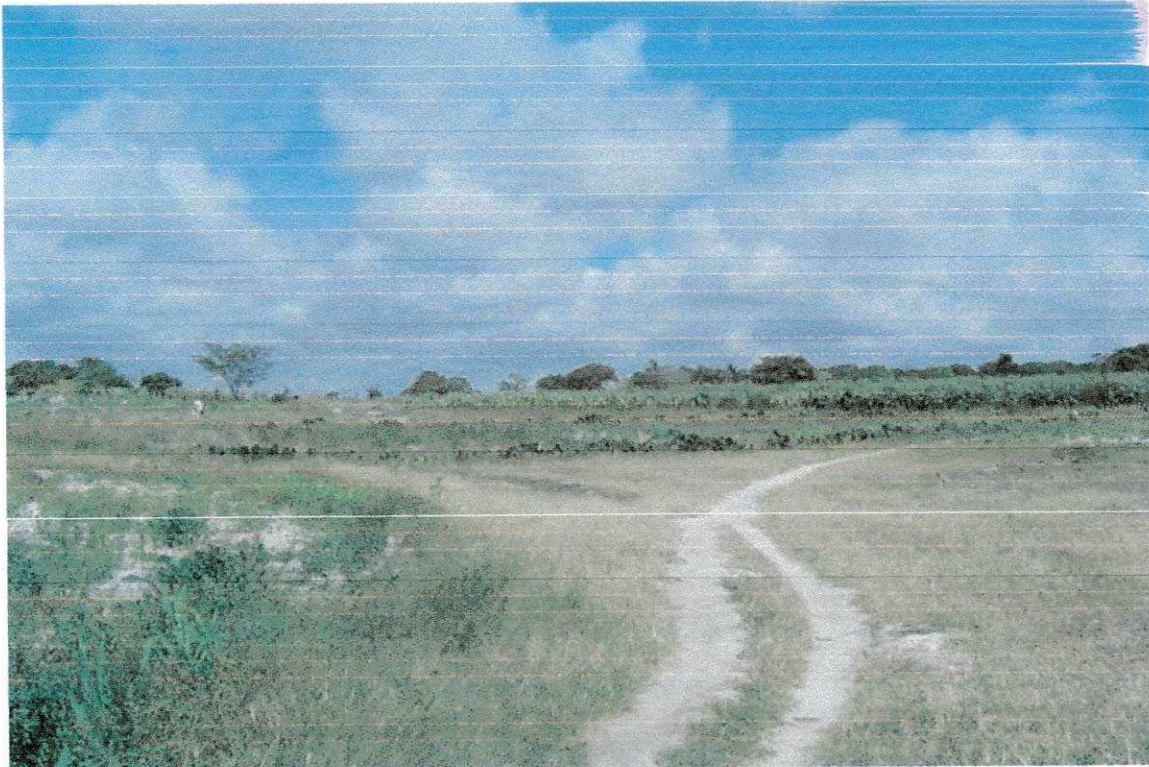
Figura 20. Solo exposto e algumas áreas abandonadas. Coordenadas 7° 05'32,3" S, 35° 58'32,6" W

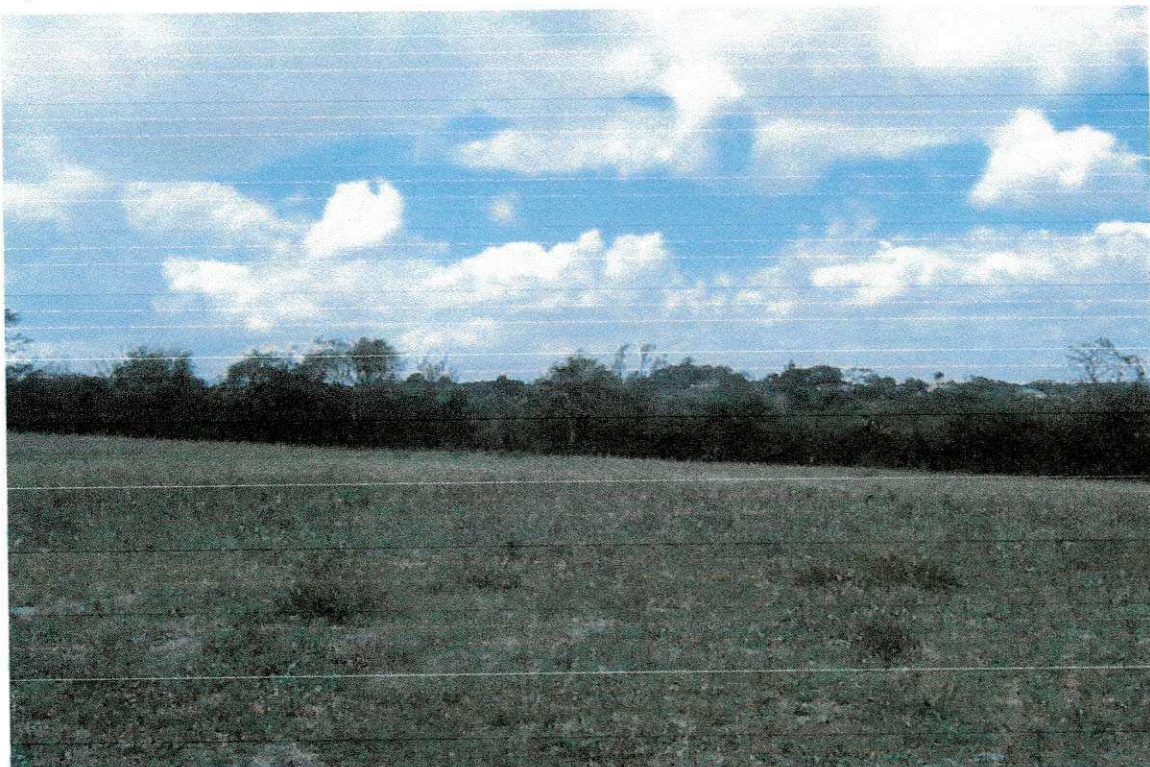
Figura 21. Áreas de culturas abandonadas com vegetação rasteira. Coordenadas 7° 07'3,8" S, 35° 57'30" W

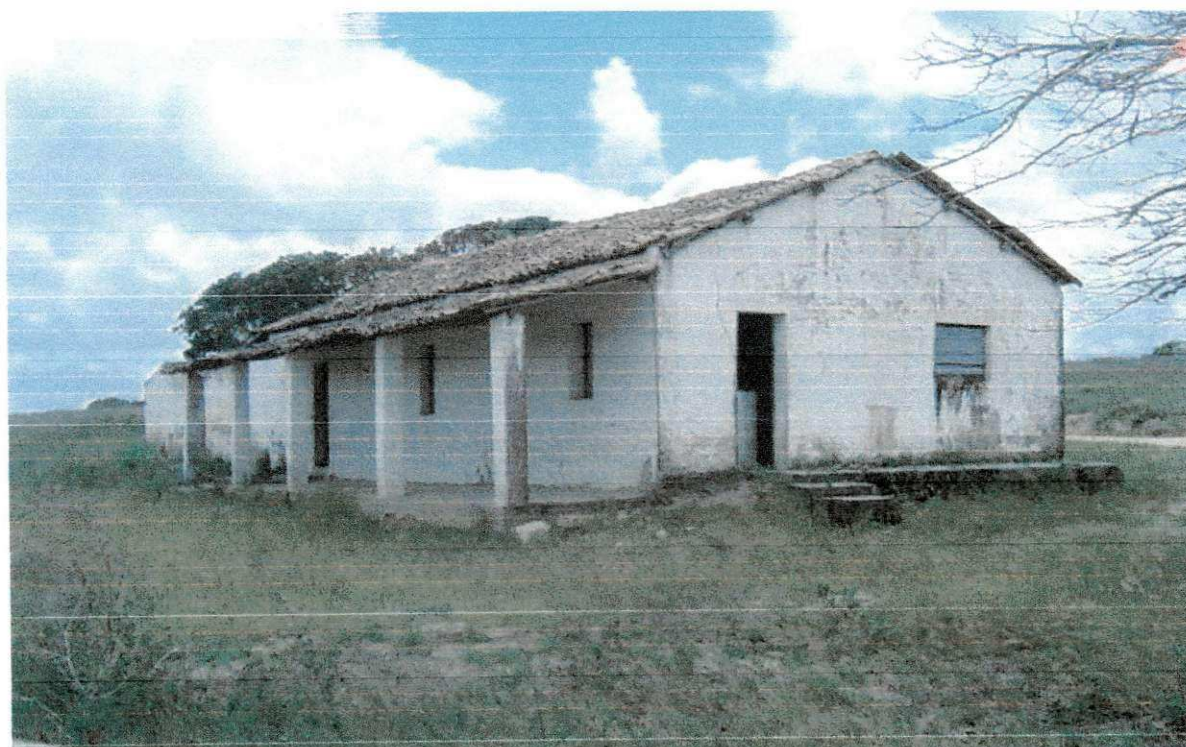
Figura 24. Casa abandonada devido o empobrecimento do solo e déficit hídrico da região. Coordenadas: 7° 07'3,8" S; 35° 57'30" W

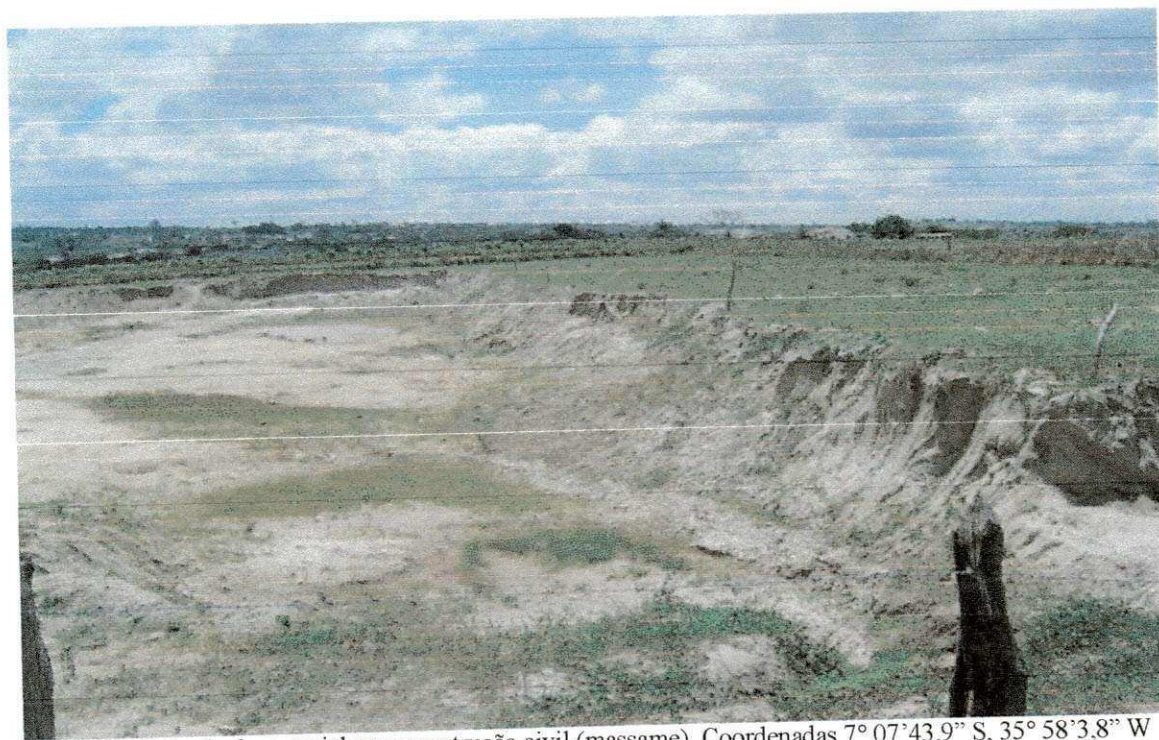
Figura 26. Retirada de material para construção civil (massame). Coordenadas $7^{\circ} 07' 43,9''$ S, $35^{\circ} 58' 3,8''$ W

degradação notado foi a extração mineral para construção civil ao longo dos taludes do açude (Figura 26).

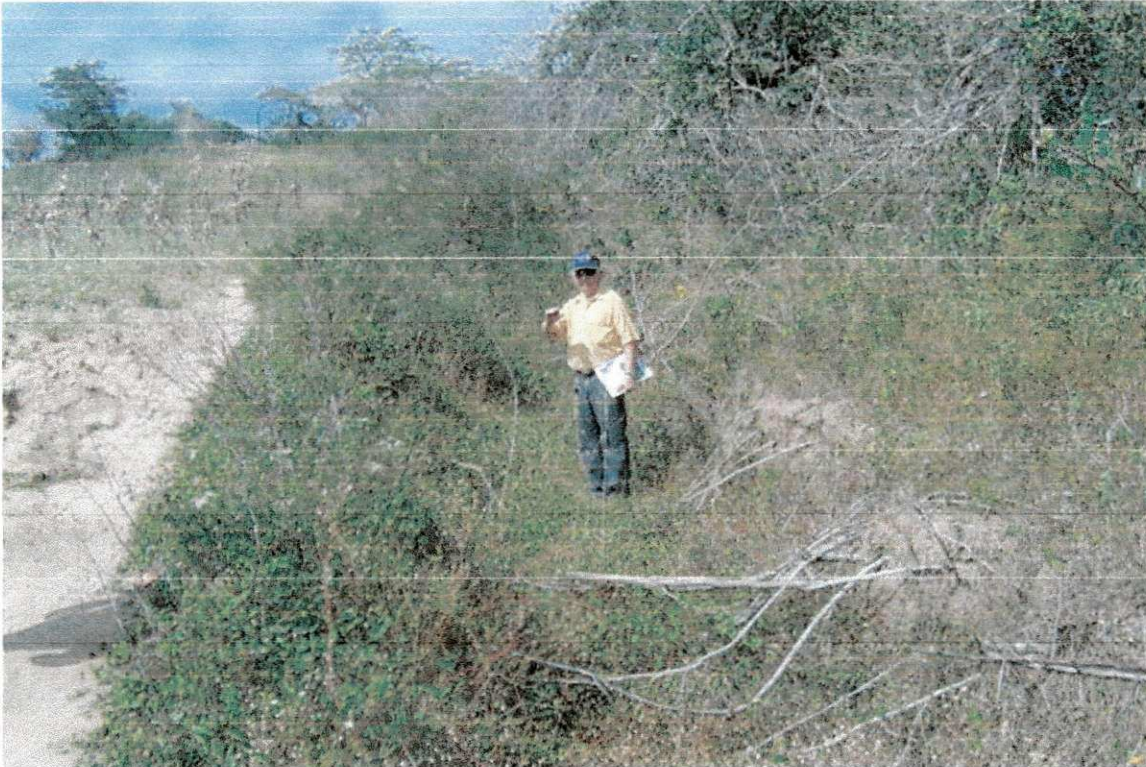
Na Figura 28 se encontra uma área apresentando voçorocas relativamente grandes, resultado do desmatamento e da falta de cobertura vegetal nessa parte da área da bacia.

Figura 28. Voçoroca com vegetação, em uma área de relevo fortemente ondulado. Coordenadas 7°12'23,6" S, 35° 56'29,1" W

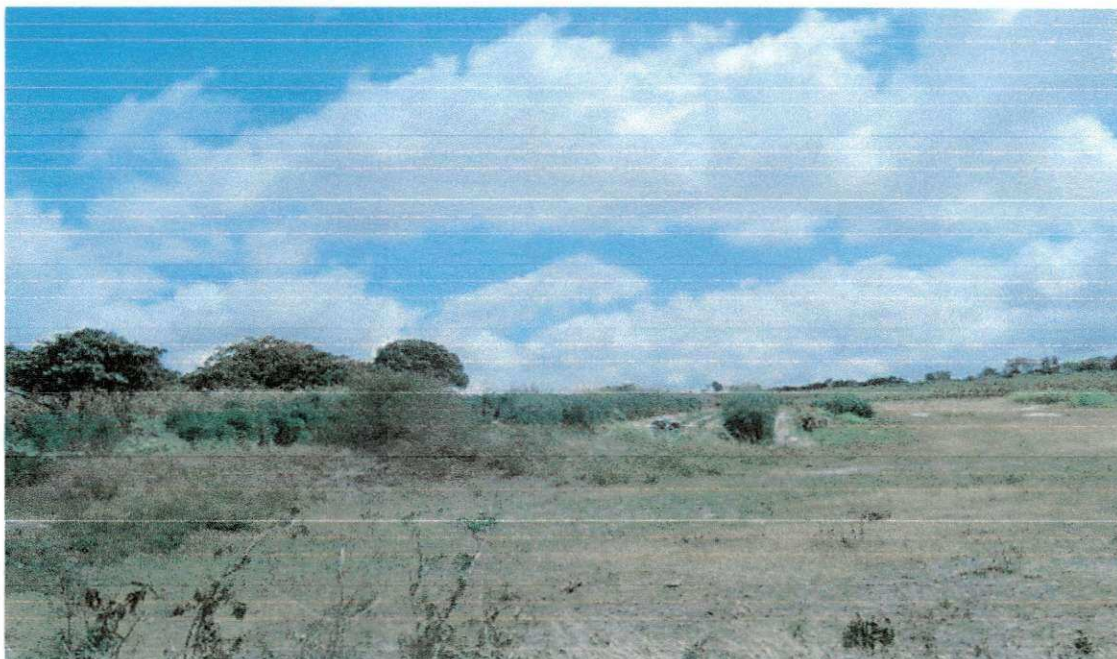
Figura 29. Área de degradação moderada a grave com relevo suave ondulado. Coordenadas 7°05'41,4" S, 35°58'23,5" W

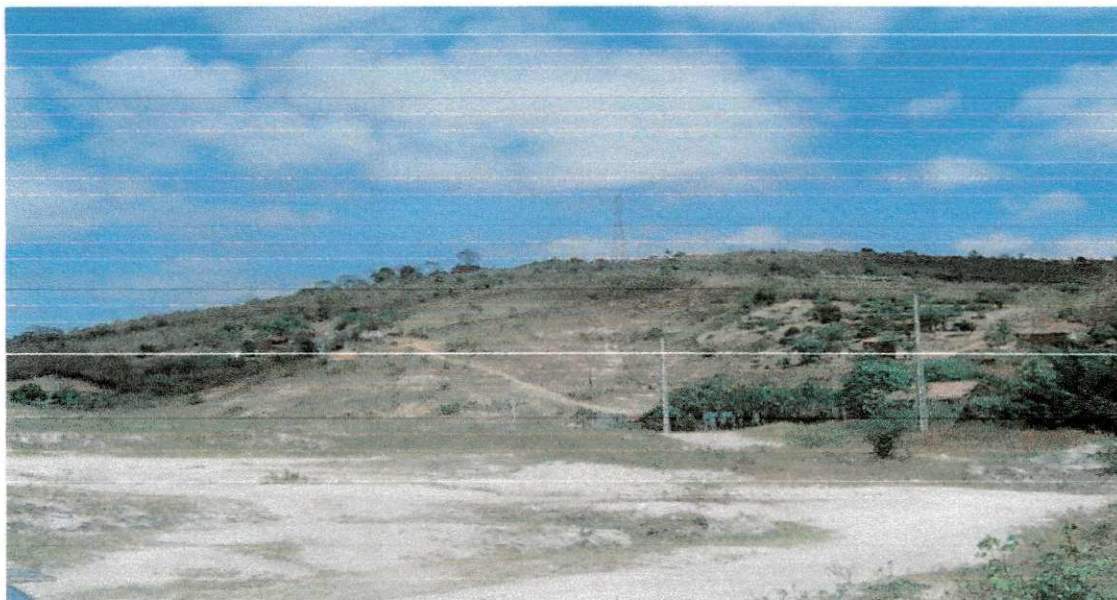
Constata-se, na Figura 30, uma área de morro com bastante solo exposto, afloramento rochoso e relativa densidade demográfica, características desse nível de degradação.

Figura 30. Morro sem cobertura vegetal e muito afloramento rochoso. Coordenadas 7°12'24,1" S, 35°55'51,1" W

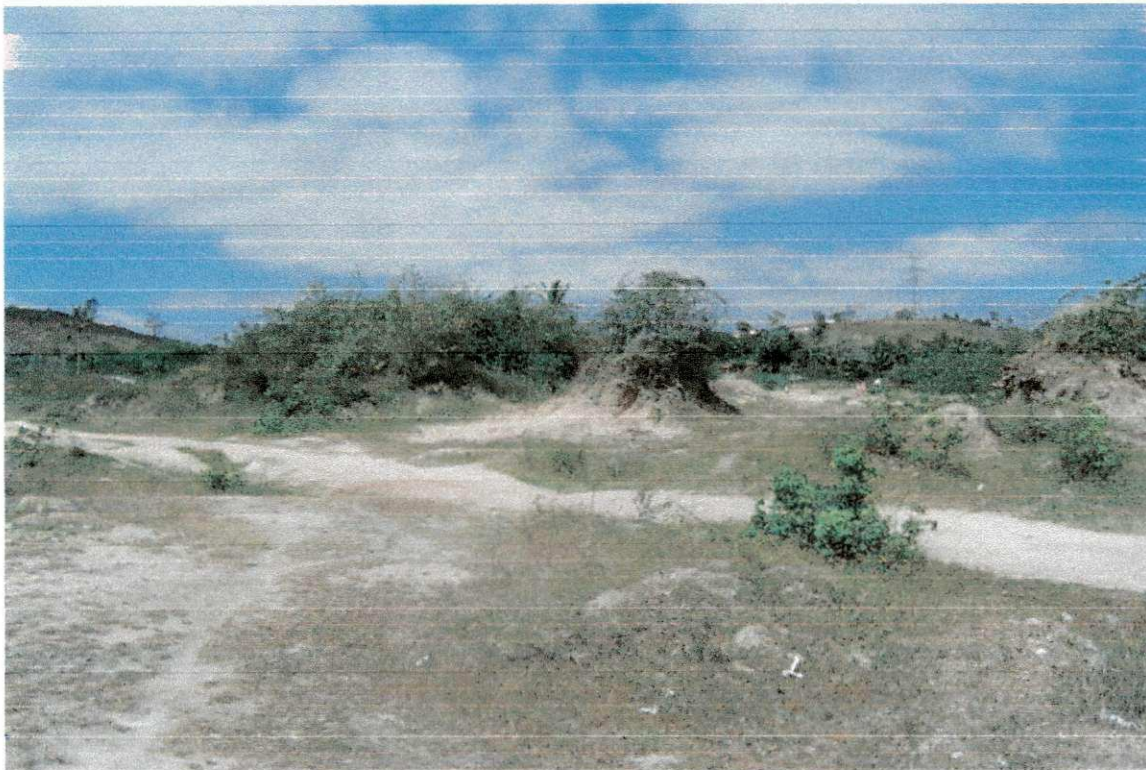
Figura 31. Retirada de material para construção civil. Coordenadas 7° 12' 24,1" S, 35° 55' 51,1" W

Esta área da bacia também sofre grande pressão demográfica, influenciando diretamente na degradação ambiental, seus solos são predominantemente de textura arenosa, o que facilita na exploração e venda do solo para fins comerciais (Figura 31).

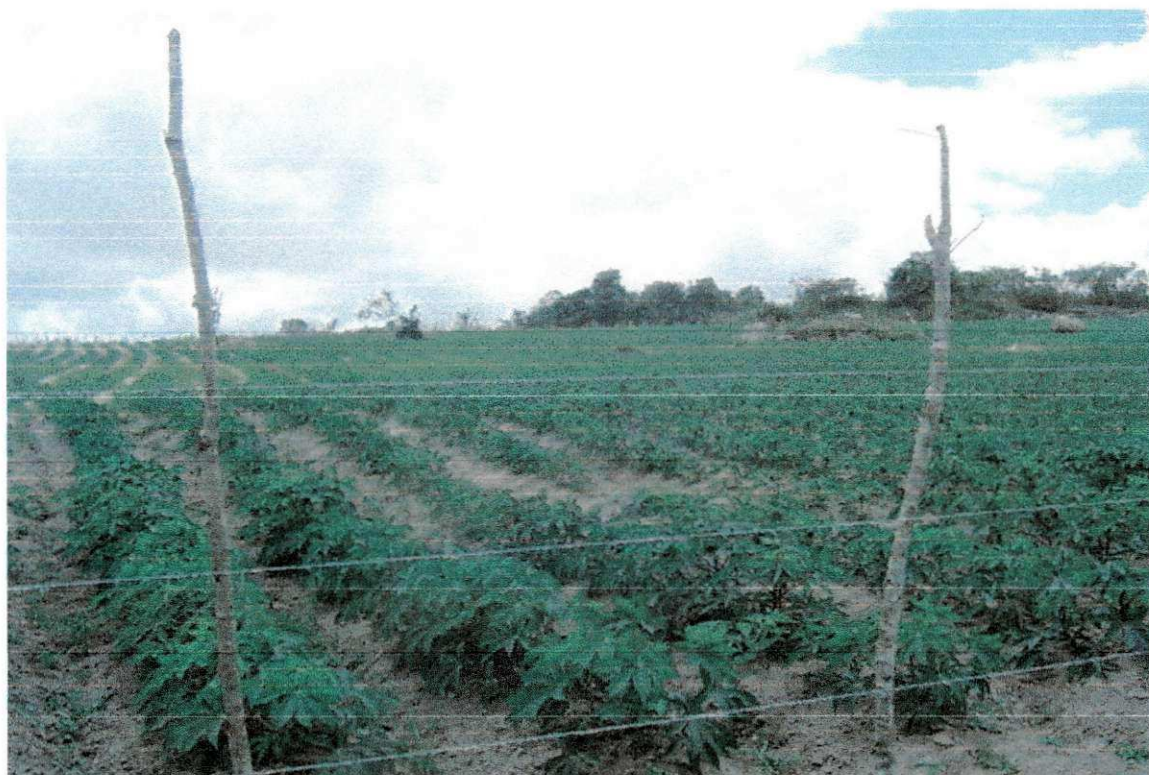
Figura 32. Plantação de mandioca feita de morro a baixo. Coordenadas 7° 07'25" S; 35°57'28,4" W

Este nível de degradação representa, atualmente cerca de 8.31 km², ou seja, 10.24 % da área total da bacia, sendo caracterizado por apresentar densidade populacional média a alta, com vegetação arbórea e arbustiva, relevo suave e grande quantidade de áreas utilizadas para agricultura de subsistência. A atividade agrícola presente em quase toda a área, está misturada à atividade de pecuária existente em pouca escala. Nesta região se observa que a maioria dos cultivos é feita morro a baixo, o que propicia a degradação em torno da bacia (Figura 32).

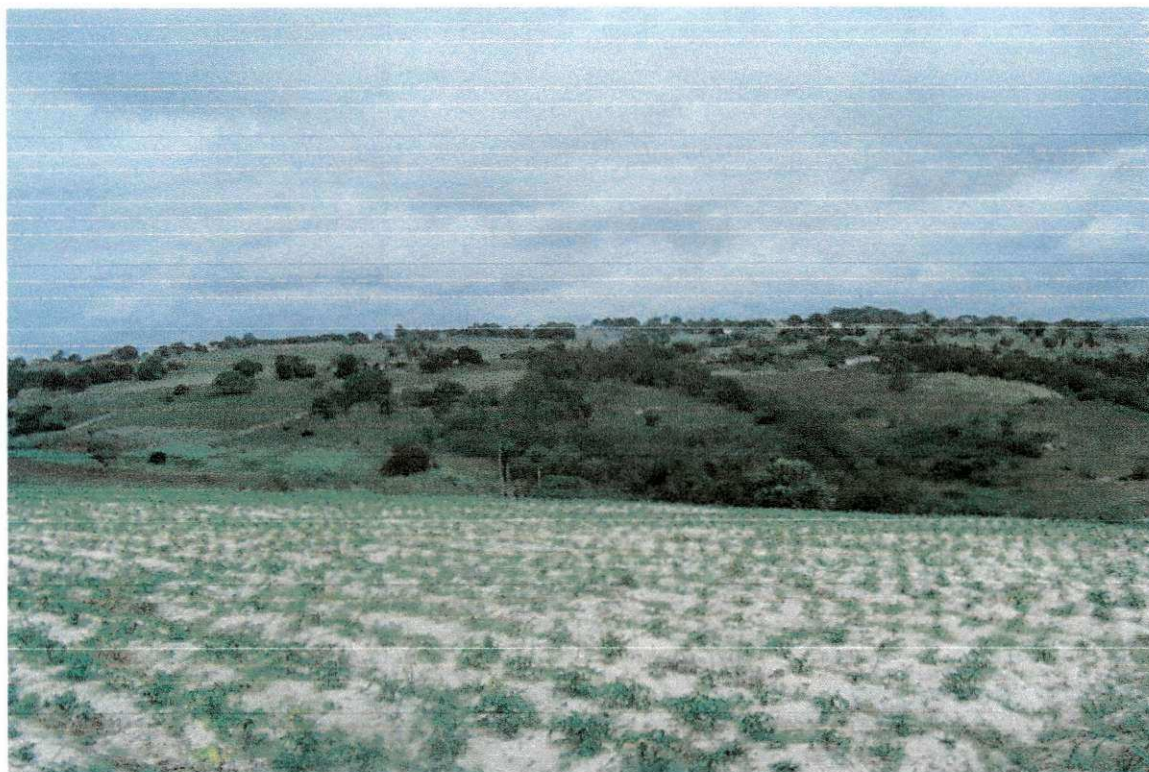
Figura 33. Áreas agrícolas (plantação de erva-doce) intercalando com pecuária e algumas áreas restritas de vegetação arbustiva. Coordenadas 7° 09' 52,1" S, 35° 56' 29,4" W

Esta área também apresenta agricultura de sequeiro, sobretudo milho, feijão, batata doce, erva-doce e mandioca, em pequenas áreas mais baixas e úmidas do vale. A atividade agrícola é bastante intensa e a agricultura intercala com áreas de vegetação rasteira, predominando gramíneas e pequenas parcelas de palma forrageira, algumas fruteiras (cajueiro e coqueiro) e várias espécies de vegetação nativa (jurema, juazeiro, angico e outros). A erosão do solo é baixa em virtude de apresentar uma cobertura vegetal favorável e com áreas de pasto, o que dificulta, assim, a erosão laminar e, conseqüentemente, a formação de sulcos (Figura 33).

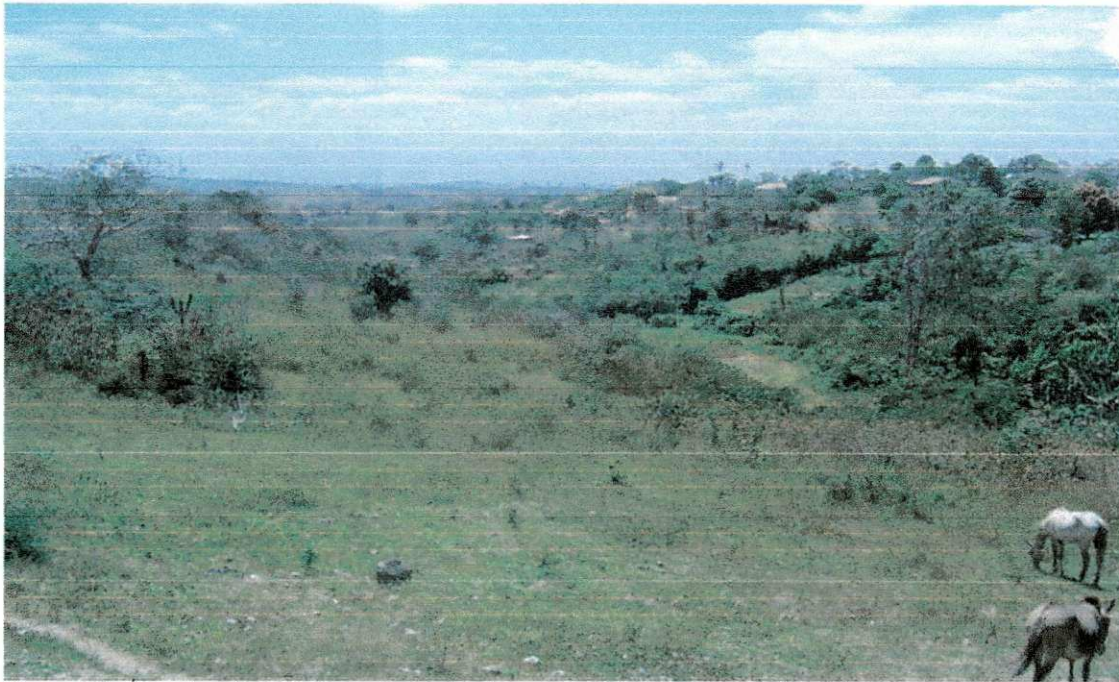
Figura 34. Área de relevo fortemente ondulado com vegetação preservada arbórea e arbustiva. Coordenadas 7°11'49,9" S, 35°57'20,6" W

A degradação baixa representa atualmente, cerca de 13.8 % (11.17 km²) da área da bacia, em 1989, esta mesma área mostrava uma porcentagem de 23.7 %, ou seja, 19.29 km², percebe-se que nesses 18 anos este nível de degradação piorou, provavelmente por haver uma densidade demográfica baixa, ocasionada pelo êxodo rural, cujas características principais estão relacionadas a uma vegetação nativa, arbórea e arbustiva de alta densidade, o nível de erosão é muito baixo, com pouco uso do solo. O solo por sua vez, apresenta cobertura vegetal por gramíneas e cobertura de matéria orgânica, dificultando a erosão, pouco solo exposto e relevo fortemente ondulado com vegetação nativa preservada, como juremas e catingueiras dentre outras (Figura 34).

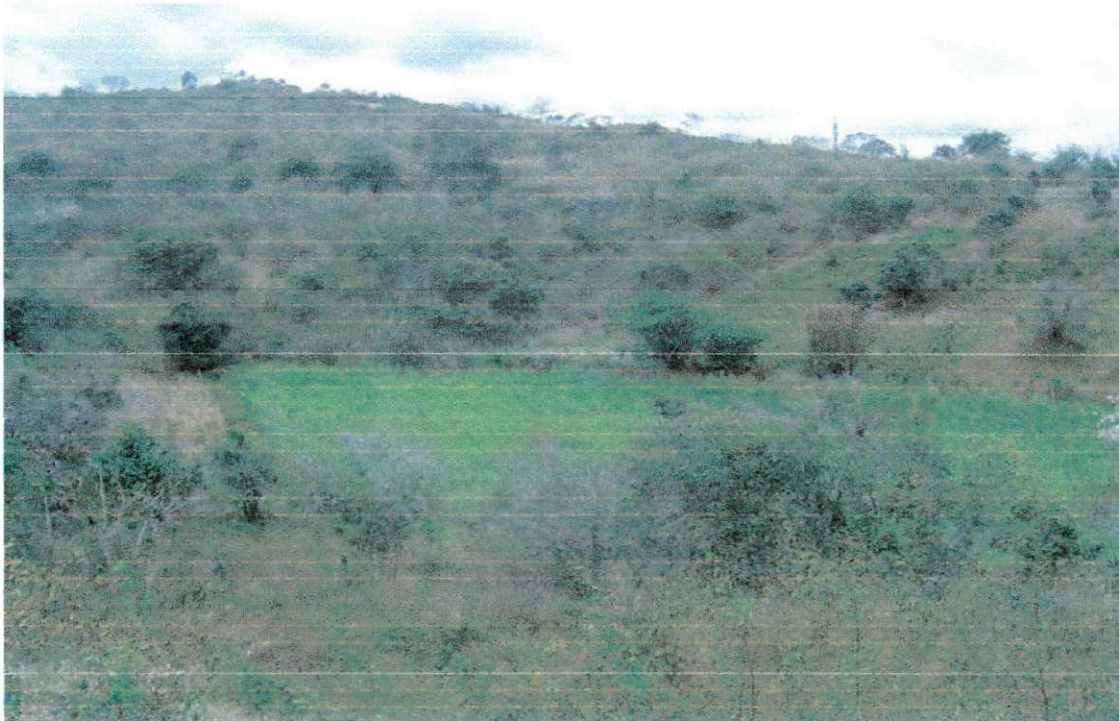
Figura 35. Morro com vegetação arbórea, agricultura de subsistência, capim de corte e roça de milho, mandioca e feijão. Coordenadas 7°12'2,8" S, 35°54'48,9" W

Este nível indica, na sua maioria, plantio de capim e forrageira além de algumas áreas com agricultura de subsistência (Figuras 35 e 36).

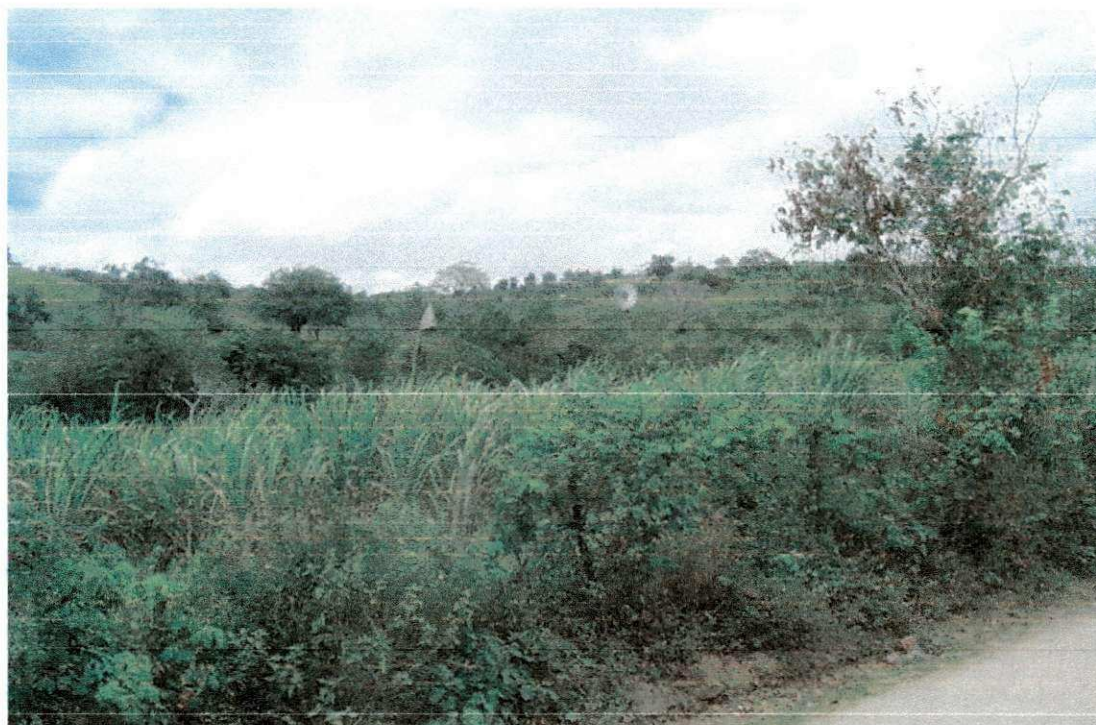
Figura 36. Morro com cobertura vegetal de gramíneas, pouco solo exposto com plantação de capim de forrageira e agricultura de subsistência. Coordenadas 7° 11'50,1" S,35°55'0,4" W

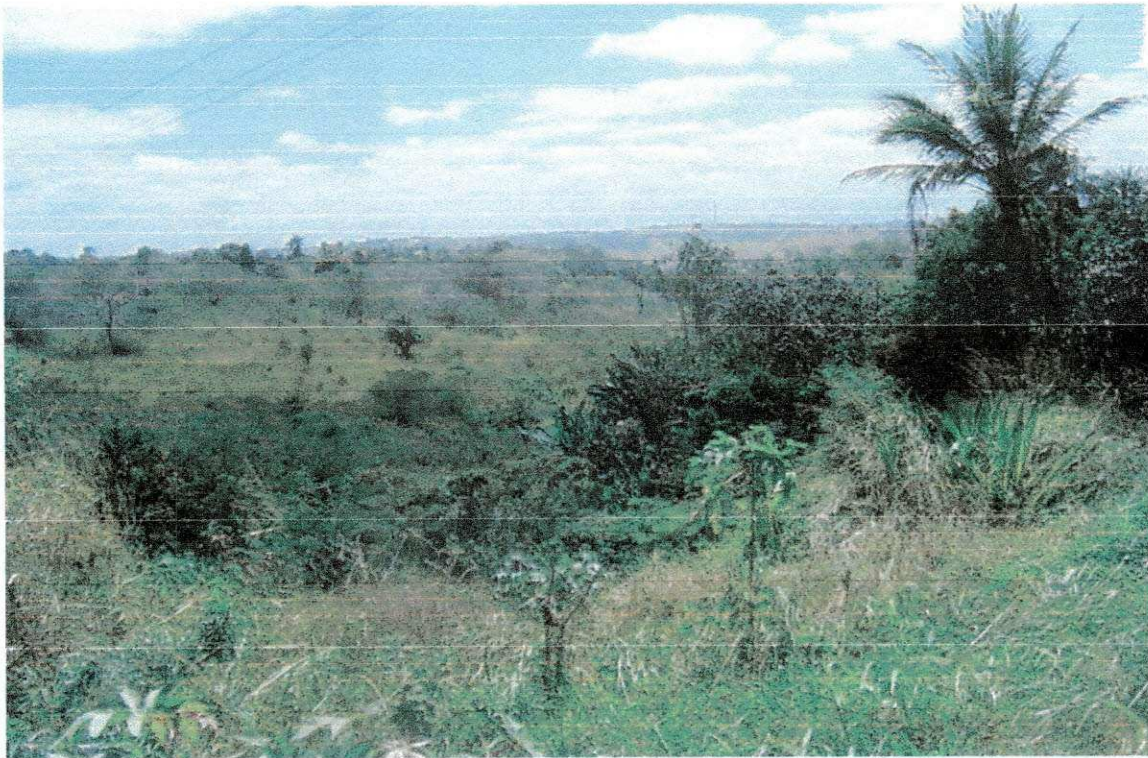
Figura 37. Área de vegetação preservada e arbórea e arbustiva, de densidade média/ alta. Coordenadas 7° 11'49,9" S, 35°57'20,6" W

No ano de 1989 este nível representava cerca de 1.17 km² (1.44 %) da área, hoje (ano 2007) esta mesma área mostra cerca de 4.17 km² ou 5.15 % de degradação, ou seja, praticamente não houve mais degradação nesta área, mas, sim, um aumento da classe, em torno de 3.7 % em 2007, com relação ao ano de 1989, e este aumento pode estar relacionado às características desta região, que possui vegetação densa, de porte predominantemente arbóreo e arbustivo preservado, solo bem coberto por gramíneas, matéria orgânica e baixíssima densidade demográfica. Os principais exemplares arbóreos encontrados nesta área são angicos, juremas e mulungu (Figuras 37 e 38)

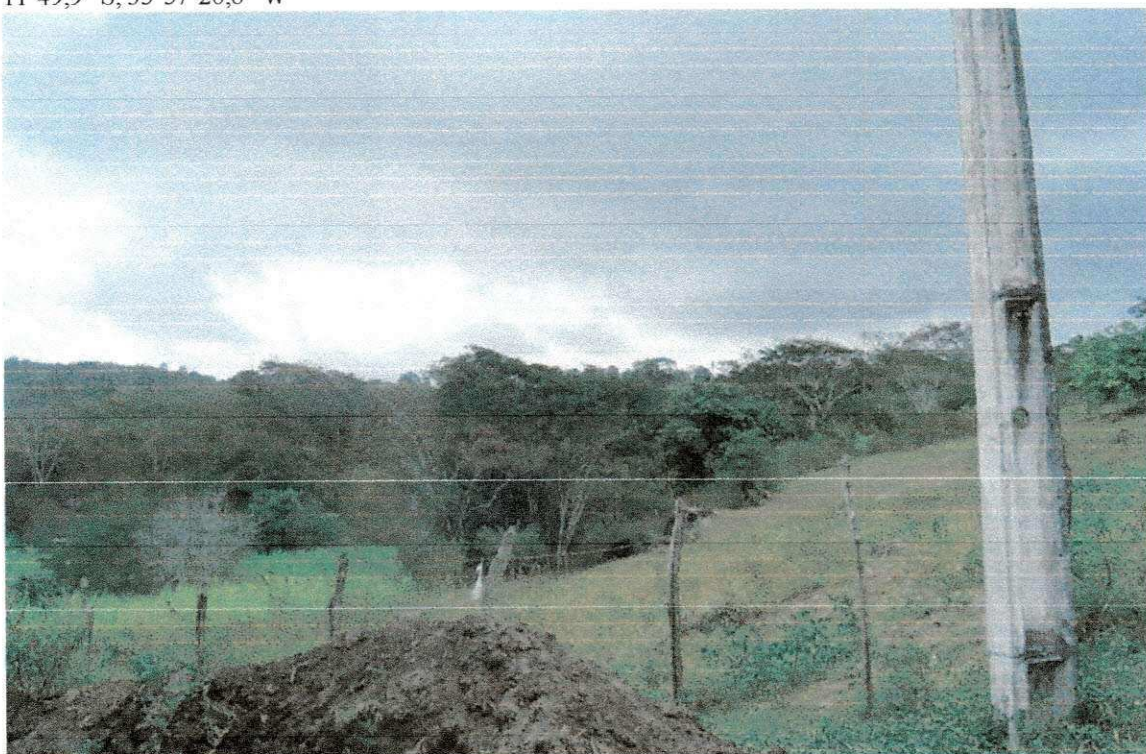
Figura 38. Área preservada. Coordenadas 7°11'9,5" S, 35°56'27,2" W

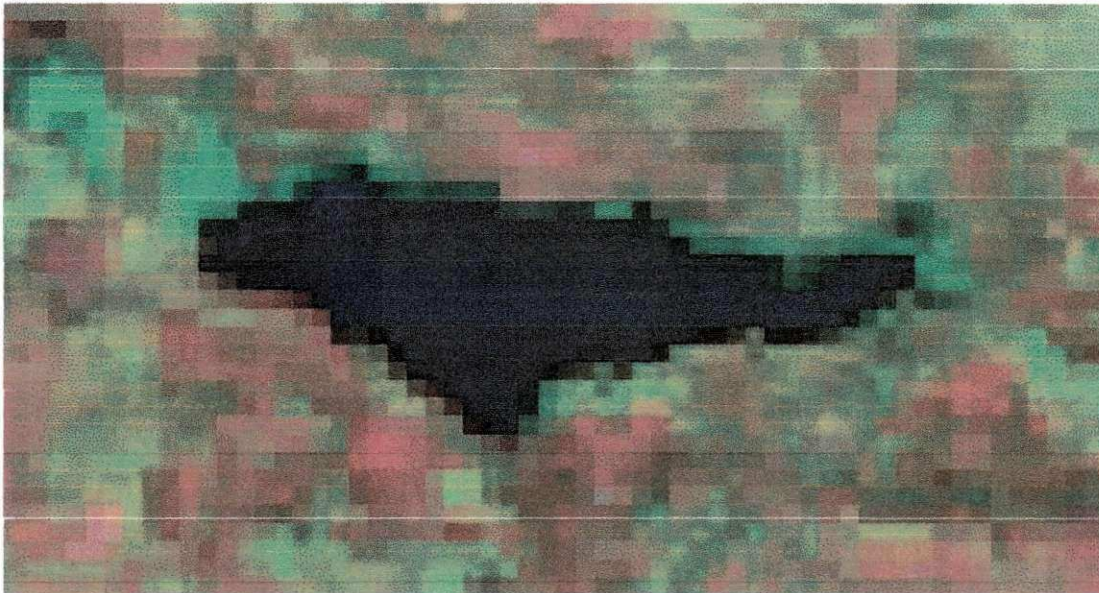
Figura 40. Imagem RGB das bandas 5, 4 e 3 do Landsat-5 do ano de 1989 (Açude Bodocongó)

Através do estudo temporal realizado através do software SPRING 4.3 e conforme demonstrado nas Figuras 40 e 41, observou-se nitidamente a redução do espelho d'água do açude, em torno de 19% ao longo de 18 anos. Comparando-se as imagens do Landsat de 1989 com a do CBERS de 2007 e de acordo com os dados obtidos das imagens do Landsat em julho de 1989, este açude tinha 27,28 ha de espelho d'água, já em abril de 2007, segundo informações das imagens CBERS, esta área foi reduzida para 22,17 ha (CARVALHO, 2007).

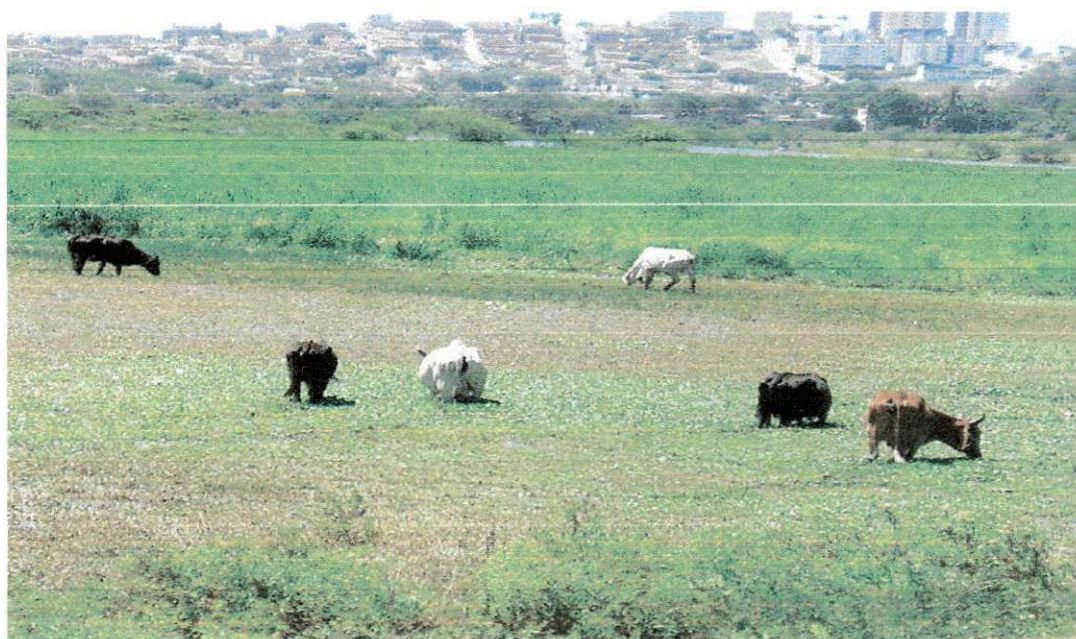
Figura 42. Dessedentação e pastoreiro praticado no açude. Coordenadas $7^{\circ}12'52,9''$ S, $35^{\circ}54'69,6''$ W.

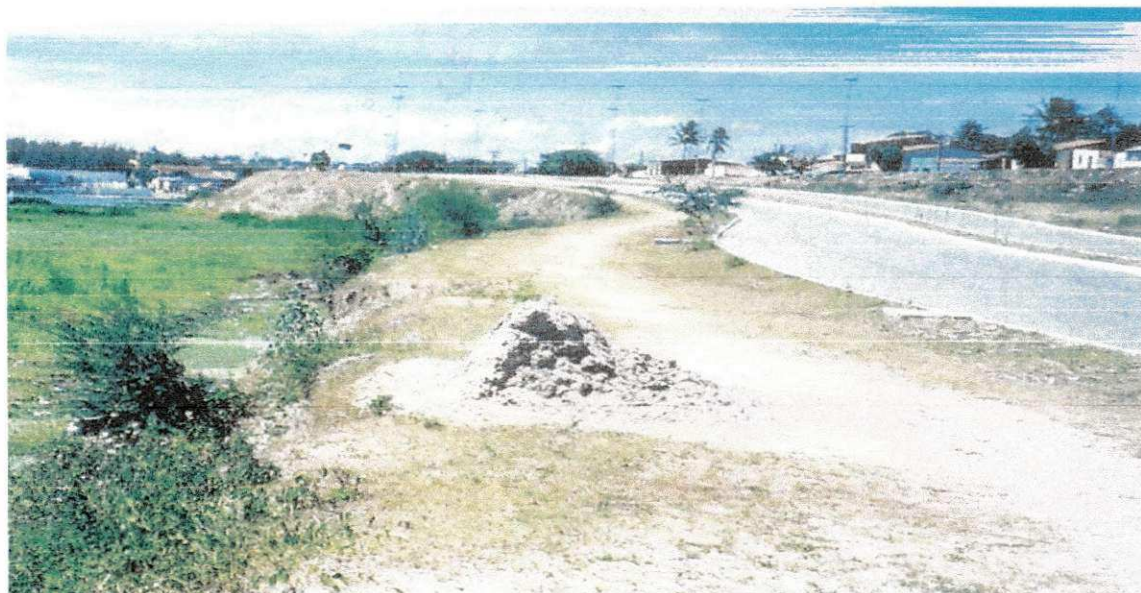
Figura 44: Extração mineral praticado na barragem de contenção do açude. Coordenadas: 7°12'47,8"S e 35°54'41,1"W
