UNIVERSIDADE FEDERAL DE CAMPINA GRANDE - UFCG
CENTRO DE CIÊNCIAS E TECNOLOGIA - CCT
UNIDADE ACADÊMICA DE ENGENHARIA CIVIL - UAEC
ÁREA DE ESTRUTURAS

RELATÓRIO DE ESTÁGIO
SUPERVISIONADO

RELATÓRIO CURRICULAR REALIZADO NO CONDOMÍNIO RESIDENCIAL DA PRATA

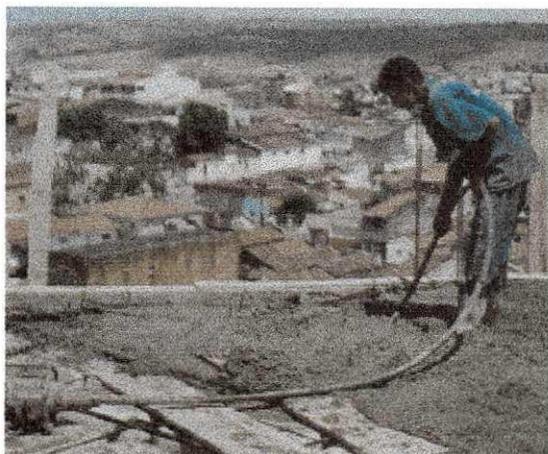
Figura 11 - Operário vibrando o concreto.

Utilizou-se adensamento mecânico com vibrador de imersão. O concreto foi lançado de camada em camada de modo que as mesmas não ultrapassassem $\frac{3}{4}$ da altura da agulha do vibrador, com intuito de movimentar os materiais que compõe o concreto para ocupar os vazios e expulsar o ar do material. Para se obter uma melhor ligação entre as camadas, tem-se o cuidado de penetrar com o vibrador na camada anterior vibrada.

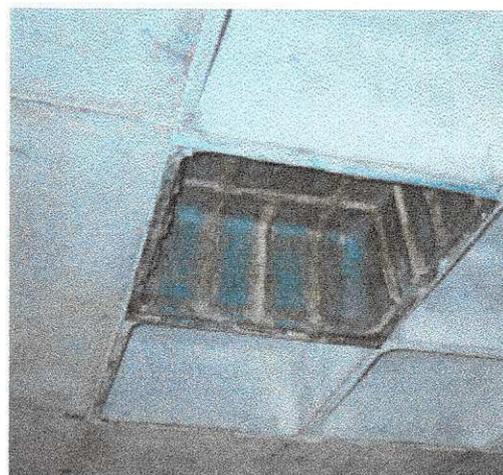
Figura 14 - Laje nervura após a concretagem, faltando retirar uma cumbuca, vista de baixo para cima

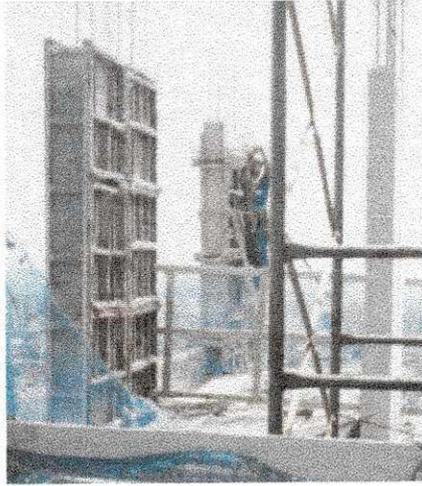
Figura 15 - Retirada das fôrmas.

As fôrmas e os escoramentos utilizados na obra foram alugados à Construtora Ômega. Nesta obra, as fôrmas das lajes são retiradas com 20 dias e os pilares com 1 dia. A retirada das fôrmas e os escoramentos deverão ser realizados quando o concreto encontrar-se suficientemente endurecido para resistir à ações externas que sobre ele atuarem.
